# Observations réalisées suite à un effondrement de terrain

## Commune de Prouville (Somme)

Compte rendu de la visite du 30 octobre 2006  
Rapport final

BRGM/RP-55050-FR  
novembre 2006

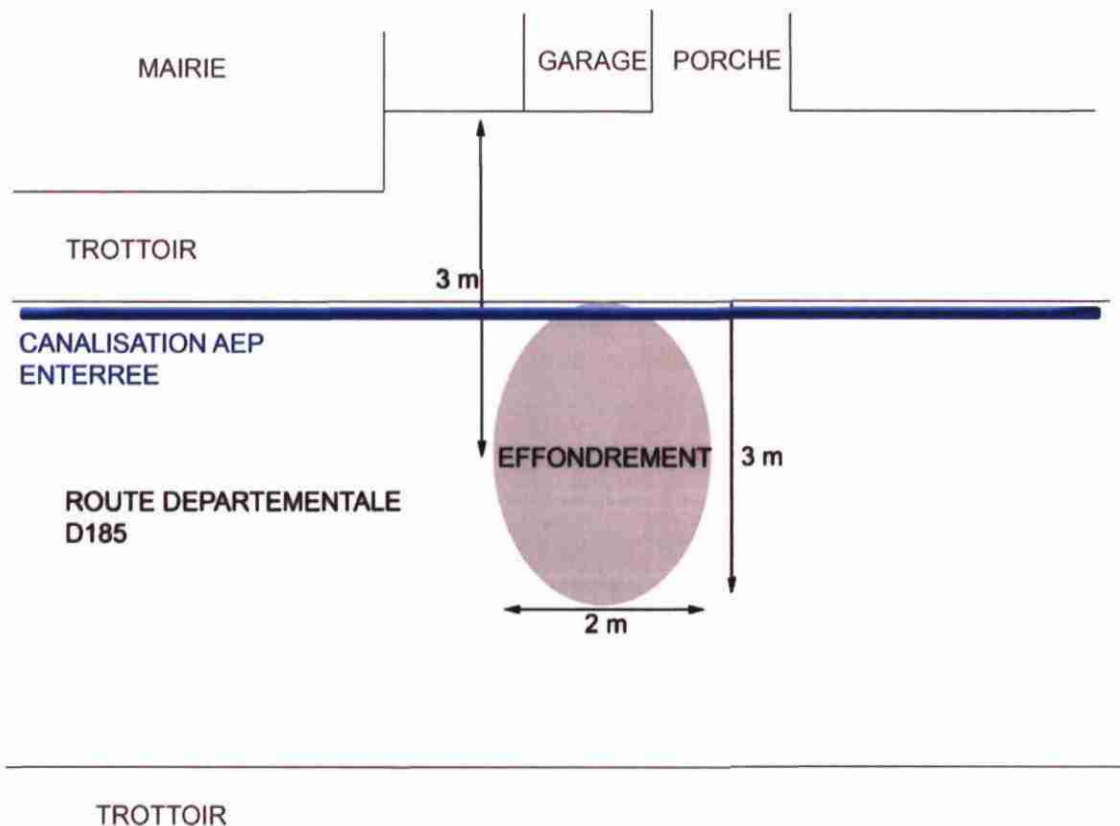
*Illustration 3 : schéma de l'effondrement dans son environnement immédiat.*

Il s'est produit sous la D185 dans le village au début du mois d'octobre 2006. Les seuls dégâts visibles concernent la chaussée et le trottoir. Le bâtiment le plus proche est le garage de la mairie sise au sud-est, à 3 m (Illustration 3 et Illustration 4).

L'effondrement est ovale, de longueur 3 m et largeur 2 m. Sa profondeur visible est de 1 m, mais une cavité plus profonde est vraisemblablement à l'origine de l'effondrement. M. le Maire nous indique qu'une fuite d'eau provenant de la canalisation d'eau potable qui court sous le trottoir aurait provoqué l'effondrement, qui a d'abord pris la forme d'un trou de petit diamètre, puis dans les heures qui ont suivi il s'est agrandi pour atteindre les dimensions constatées le 30 octobre.

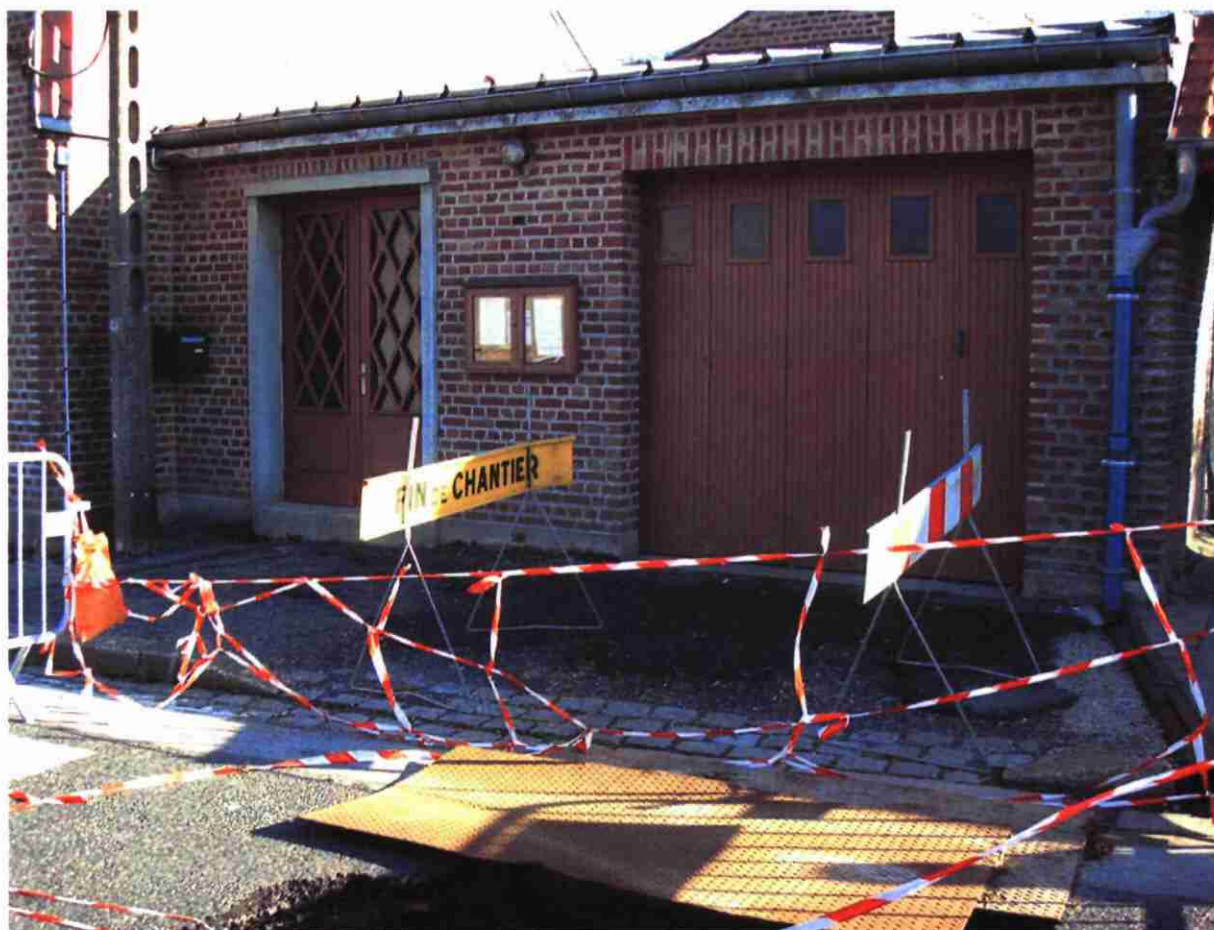
*Illustration 4 : la mairie est située à quelques mètres de l'effondrement.*

Aucun dégât autre que ceux affectant la chaussée n'ont été détectés, en particulier sur la façade de la maison la plus proche. Un périmètre de sécurité et une déviation ont été mis en place par la subdivision DDE de Domart-en-Ponthieu (Illustration 5). Aucun départ de galerie n'est visible.

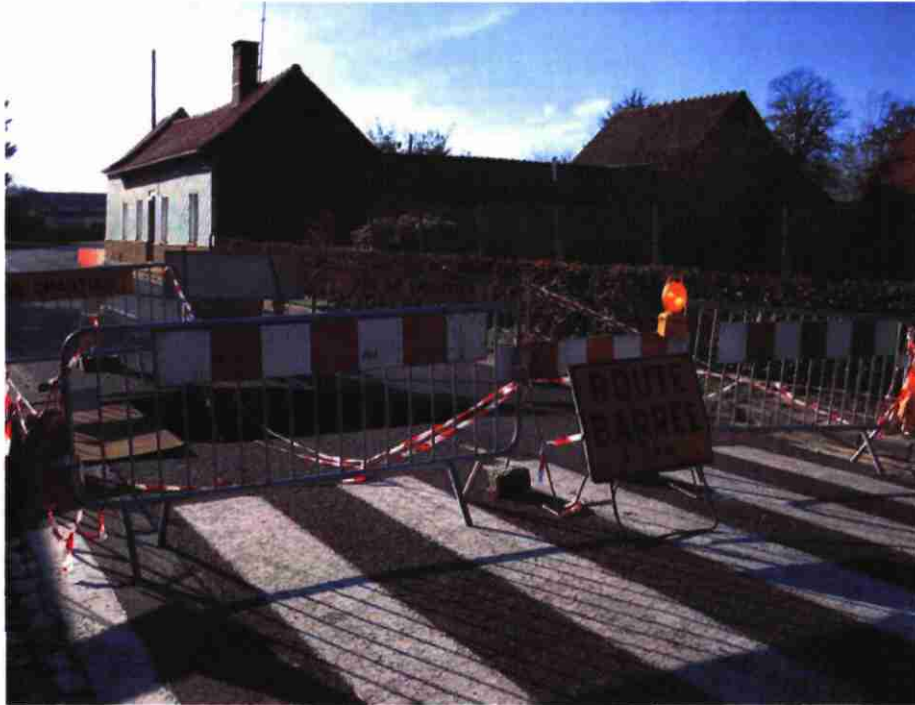
*Illustration 5 : un périmètre de sécurité a été mis en place et la circulation interrompue.*

En attendant les résultats de ces investigations, il est recommandé de maintenir le périmètre de sécurité, l'interdiction de circuler et la déviation.

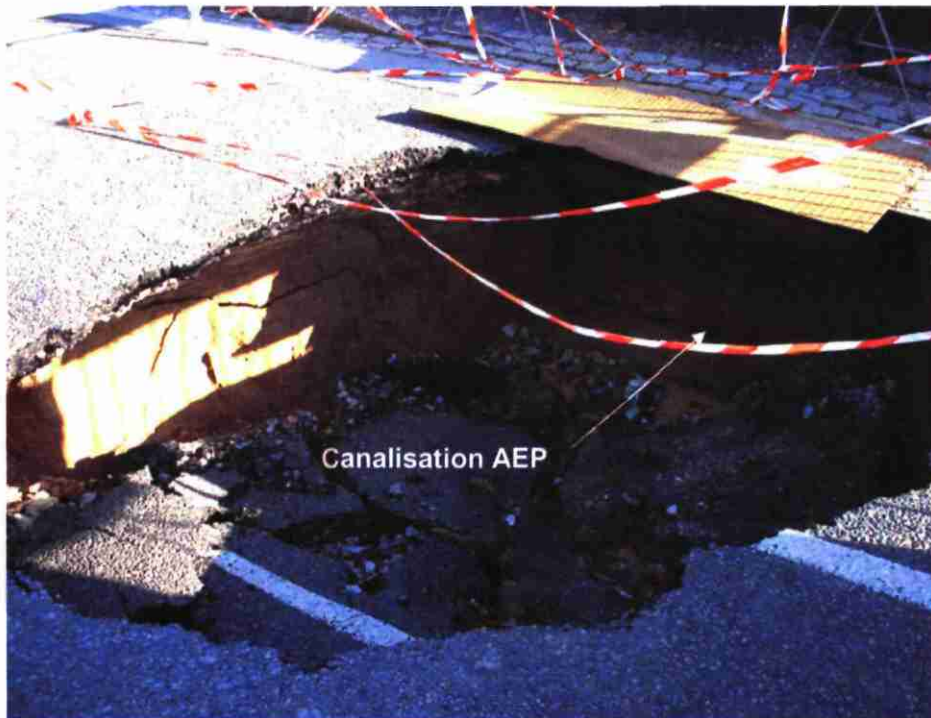
*Illustration 6 : L'effondrement s'est produit en milieu de chaussée.*

Il semble que la cavité à l'origine de l'effondrement soit une muche (souterrain-refuge). L'eau écoulée de la canalisation rompue a alourdi et déstabilisé les formations superficielles qui constituent le toit de la muche, provoquant ainsi sa rupture.

- de procéder avant la fin de l'année à des investigations par méthode géophysique (par exemple microgravimétrie) et sondages pour reconnaître la nature et l'extension de la cavité responsable de l'effondrement. Ces investigations doivent être confiées à un bureau d'études spécialisé en matière de vides souterrains ;
- de combler la cavité, une fois ces investigations complémentaires réalisées. Si des vides sont présents sous la maison on veillera à ce que leur comblement soit total (absence de vide résiduel entre le matériau de comblement et le toit de la cavité). Le bureau d'études devra proposer un mode de comblement et un type de matériau de comblement adapté à la vulnérabilité des ouvrages présents au-dessus de la cavité (route, maison, garage, etc) ;
- de signaler toute évolution de l'effondrement ou tout désordre affectant le bâti et la chaussée à proximité du phénomène.
