Déversement accidentel de fuel domestique, commune de Rouen (Seine-Maritime). Avis du brgm

Rapport final

BRGM/RP-55285-FR
Janvier 2007

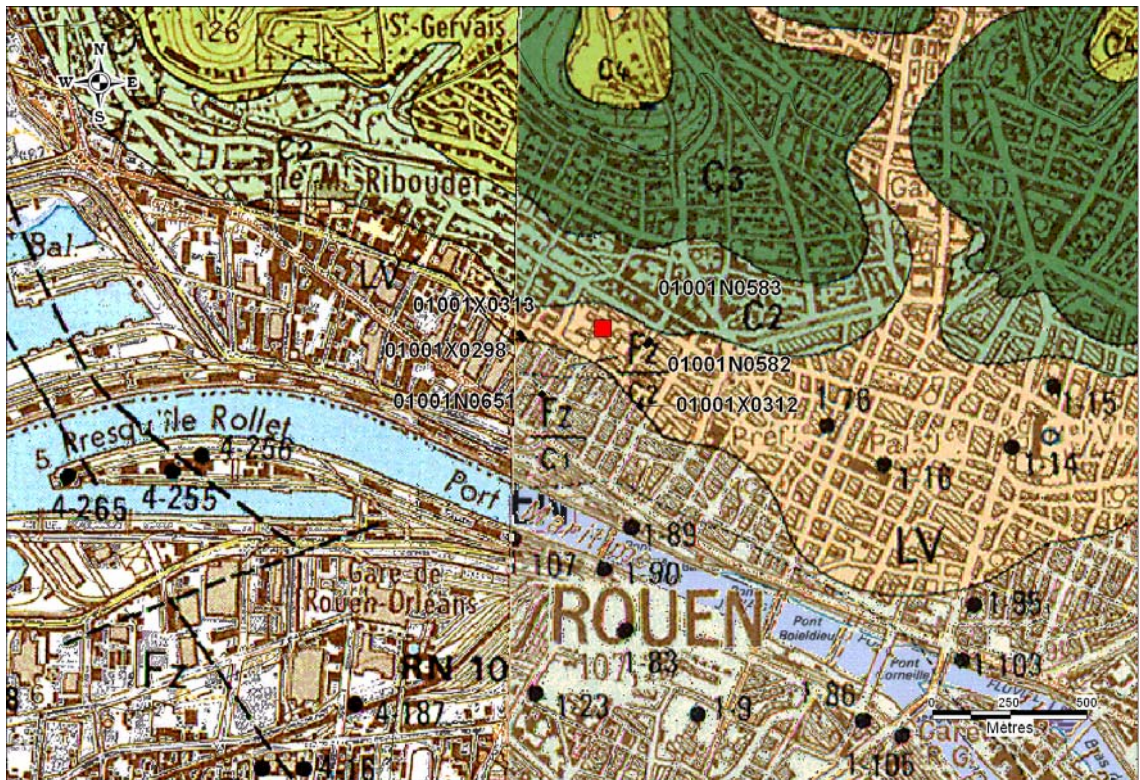
Fig. 2 - Localisation de la Préfecture sur la carte géologique à 1 / 50 000 (feuilles n° 99 et 100 – Rouen, BRGM©). Report de 6 sondages avoisinants enregistrés en BSS.

D'un point de vue géologique, d'après les cartes à 1/50 000 de Rouen (Fig. 2 ; cartes n° 99 et 100, Ed. BRGM) et les données BSS (Banque de données du Sous-Sol gérée par le BRGM et accessible au public), le sous-sol du secteur est constitué de haut en bas par :

- des remblais de nature anthropique : les 6 sondages les plus proches de la Préfecture, répertoriés en BSS, indiquent des épaisseurs de remblai allant de 0.5 à 5.3 m pour une épaisseur moyenne de 2.6 m. Un seul sondage (indice national n° 01001N0651) décrit la nature du remblai : mélange de limons argileux à silex, de débris de briques et de blocs de craie. D'après la Préfecture, les fondations, à l'endroit de la chaufferie, reposent sur des remblais composés de « brique et terre battue » ;

- des limons sableux (dépôt de pente, noté LV) uniquement reconnus sur 2 des 6 sondages : 01001N0582 et 01001N0583 ;
- des alluvions modernes (notées Fz) : elles sont particulièrement bien développées dans la vallée de la Seine et peuvent atteindre une dizaine de mètres d'épaisseur ;

- les formations albiennes (notées C1) : elles sont reconnues sur 3 des 6 sondages (les autres s'arrêtent dans les alluvions de la Seine). Pour 2 sondages (01001N0651 et 01001X0298), les alluvions semblent reposer directement sur les Sables verts (Albien inférieur) : sables glauconifères plus ou moins grossiers, le plus souvent argileux. Le sondage 01001X0312 décrit les Argiles du Gault (Albien supérieur) avec une épaisseur de 2 m. Il s'agit d'argiles grises, vertes ou noires. Il est à signaler que la distinction classique entre les Argiles du Gault et les Sables verts n'est pas nette à Rouen où les formations sont lenticulaires.

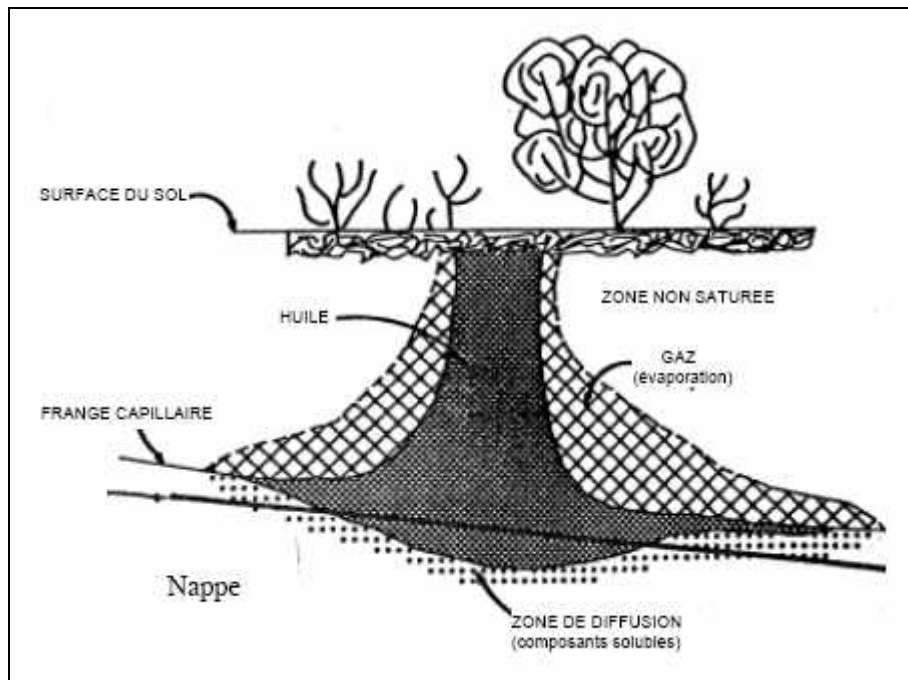
Fig. 3 - Schéma de pollution par un LNAPL

Cette fraction du polluant au-dessus de la nappe (le corps d'imprégnation) représente une source de pollution durable pour la nappe (Fig. 3).

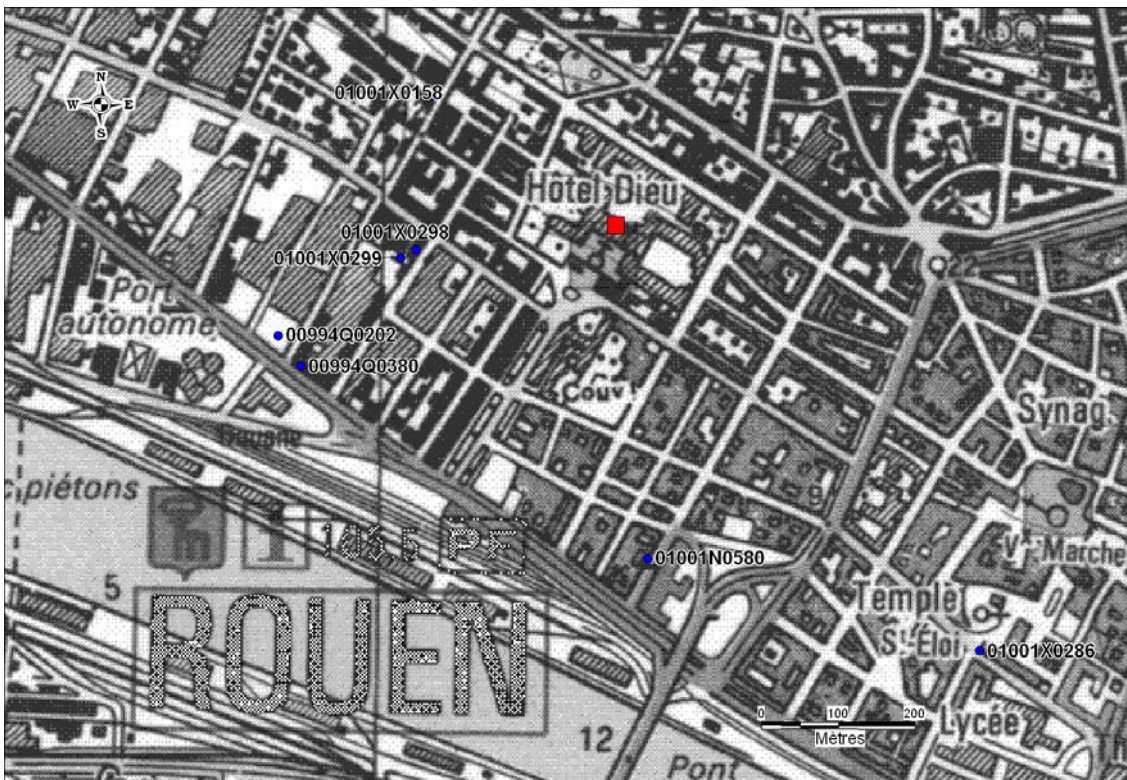
Fig. 4 – Points d'eau répertoriés en BSS (remblayés pour la plupart)

En amont immédiat et en aval de la Préfecture, on retrouve plusieurs captages d'eau en BSS (Fig. 4), mais ils sont pour l'essentiel très anciens et n'existent *a priori* plus :

- indice BSS n° 00994Q0202 (usage industriel) : forage de 22 m de profondeur, implanté au n° 100 de l'avenue du Mont-Riboudet, en 1952. Il capte les calcaires du Portlandien sous couverture alluvionnaire. On notera l'absence des formations albiennes d'après la coupe géologique associée au dossier BSS ;

- indice BSS n° 00994Q0380 (usage collectif) : forage de 33 m de profondeur, implanté au n° 100 de l'avenue du Mont-Riboudet, en 1886. Il semble capter à la fois les alluvions de la Seine et les calcaires portlandiens. A l'instruction du dossier BSS, ce forage n'avait pas été retrouvé sur le terrain (rebouché ?) ;

- indice BSS n° 01001N0580 : forage de 12 m de profondeur, implanté au n° 3 de la rue de Buffon, en 1983. Il capte les alluvions de la Seine et serait équipé d'une pompe à chaleur ;

- indices BSS n° 01001X0298 et 299 : forages de 19 m et 37 m de profondeur, implantés au 17 rue du Pré de la bataille, respectivement en 1865 et 1867. Ces forages auraient été détruits d'après les dossiers BSS ;

- indice BSS n° 01001X0286 : forage de 18 m de profondeur, implanté rue Saint-Eloi, en 1830, *a priori* remblayé ;
- indice BSS n° 01001X0158 : forage de 83 m de profondeur, implanté au 33 rue de Tanger, en 1873. A l'instruction du dossier BSS, ce forage n'avait pas été retrouvé sur le terrain (rebouché ?).

Attention, les données de la BSS ne sont pas exhaustives, et il est possible que d'autres points d'eau, plus récents, aient été implantés dans le secteur (hors déclaration). Cet inventaire devra impérativement être complété (§ 5).

- inventorer les puits privés et autres forages (industriels, collectifs, pompes à chaleur, ...) captant la nappe alluviale de la Seine, et ce dans un périmètre allant de l'amont de l'enceinte préfectorale jusqu'à la Seine. La participation de la Mairie de Rouen et des administrations compétentes est souhaitable pour mener à bien cet inventaire. Les propriétaires devront être tenus informés de la pollution accidentelle des eaux souterraines par du fuel domestique. Une enquête auprès de ces derniers pourrait éventuellement permettre de retracer la propagation du panache de pollution (fraction flottante en particulier). Dans la mesure du possible, le brgm souhaiterait récupérer les informations recueillies pour compléter la BSS.
