Effondrement dans un bassin de rétention d'eau, parcelle B 736, lotissement de l'Eglise, commune de Louvetot (Seine-Maritime)

Avis du brgm

BRGM/RP-55355-FR

Février 2007

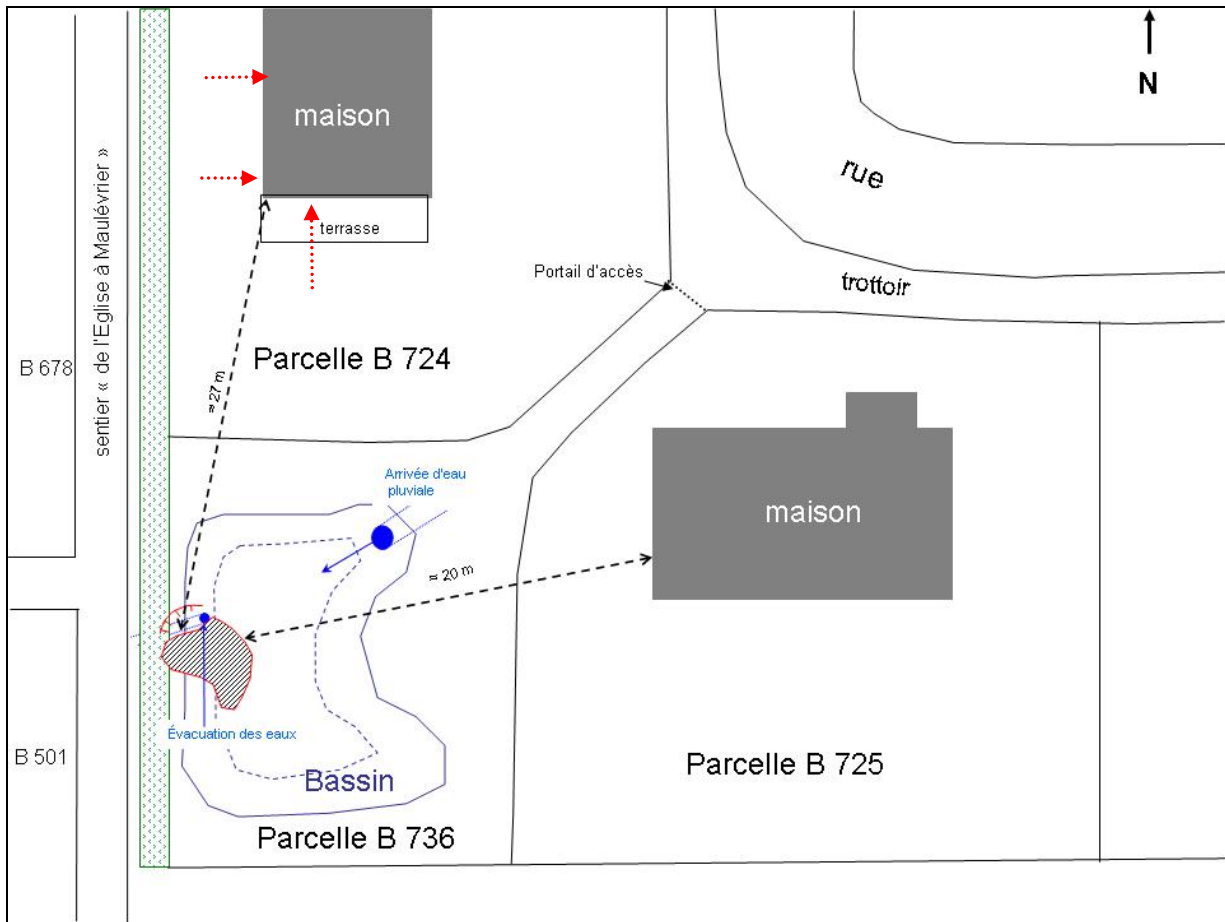
Fig. 5 - Schéma du site examiné

Le mouvement est situé en bordure ouest du bassin de rétention et à 2 m environ du sentier « de l'Eglise à Maulévrier », de l'autre côté d'une haie d'arbre et séparé de l'effondrement par une clôture grillagée. De forme ovale, l'effondrement affecte une zone d'environ 7 à 10 m de diamètre, la profondeur n'a pu être déterminée en raison de la présence du géotextile, toutefois, le fond est en partie visible sur la bordure du bassin, non recouverte ; il semble se situer à une profondeur de l'ordre de 5 à 10 m (Fig. 5).

Le fond du bassin est en partie effondré ainsi que la bordure et le talus, planté d'arbres et d'arbustes. L'effondrement affecte, en périphérie, le tuyau d'évacuation qui dirige les eaux vers la tranchée drainante. La partie visible de l'effondrement a mis à l'affleurement les remblais du talus et les nombreuses racines des arbres voisins.

Certaines traces montrent que l'effondrement évolue encore et tend à affecter une surface plus importante de l'ordre de quelques m² supplémentaires au niveau du tuyau d'évacuation des eaux. Une importante fissure a été relevée depuis le bord du bassin jusqu'à la haie d'arbre plantée sur le talus. Le compartiment où a eu lieu l'effondrement s'est affaissé de 20 cm environ par rapport à l'autre.

Quelques petites fissures d'ouverture infra-millimétriques ont été observées sur les façades de la maison (Fig. 5):

- sur la façade sud, face au bassin : 2 fissures distantes d'une dizaine de centimètres sur le seuil de la porte-fenêtre reliant la fenêtre au sol ;
- sur la façade ouest : une petite fissure de quelques centimètres de long proche de l'angle Sud-Ouest de la maison et une fissure verticale d'un 1.30 m de long aux 2/3 de la façade en direction du Nord depuis le sol jusqu'au rebord de fenêtre.

Il est conseillé de surveiller très régulièrement l'évolution du sinistre, en particulier la fissure qui se situe légèrement en retrait de l'effondrement vers le Nord-Ouest et la progression du mouvement vers la limite de parcelle et le sentier dit « de l'Eglise à Maulévrier » situé à environ 2 m vers l'Ouest.

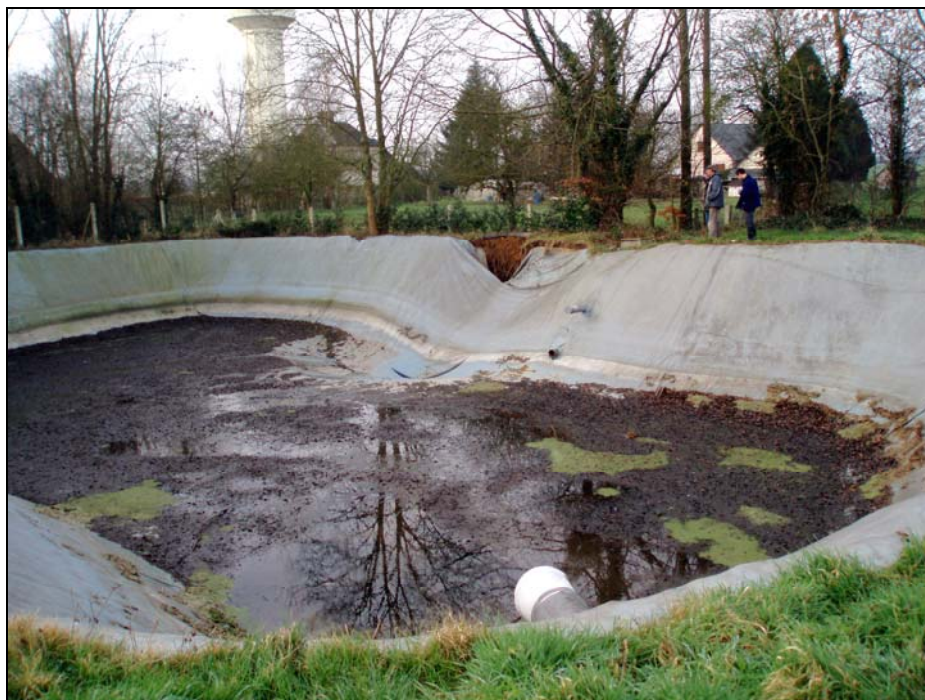
Lors de la visite du BRGM, l'effondrement était en grande partie masqué par la bache du fond du bassin, le site est visiblement resté en l'état depuis la survenance de l'effondrement.

L'effondrement survenu dans le bassin de rétention correspond à la vidange dans un vide en profondeur d'un volume d'argiles à silex et de limons. La bâche obstruant la vue de l'effondrement, il est difficile d'évaluer le volume de matériaux effondrés. Il se trouve, d'après le POS et l'inventaire national des cavités souterraines du BRGM, qu'à une quarantaine de mètres à l'est, un ancien effondrement d'origine indéterminée a été relevé. La parcelle B 736 est inconstructible en raison de la proximité de l'indice. La présence de la cavité située sous le bassin était totalement inconnue des habitants, les mesures micro-gravimétriques et les sondages réalisés en 1998 avant la construction du lotissement n'ont pas permis de la repérer.

Photo 1 - Vue de l'effondrement, depuis l'accès au bassin

Le site étant resté en l'état, il est impératif de stopper l'alimentation du bassin par les eaux de pluie afin d'étendre le moins possible la zone effondrée et de ne pas accélérer la dégradation de la cavité qui se trouve en profondeur. Tant que l'eau de pluie continuera de s'écouler dans l'effondrement, l'eau de ruissellement sera connectée directement à la nappe phréatique, dans ces conditions, il est nécessaire de signaler la situation à la DDAF de Seine-Maritime dans les délais les plus brefs.

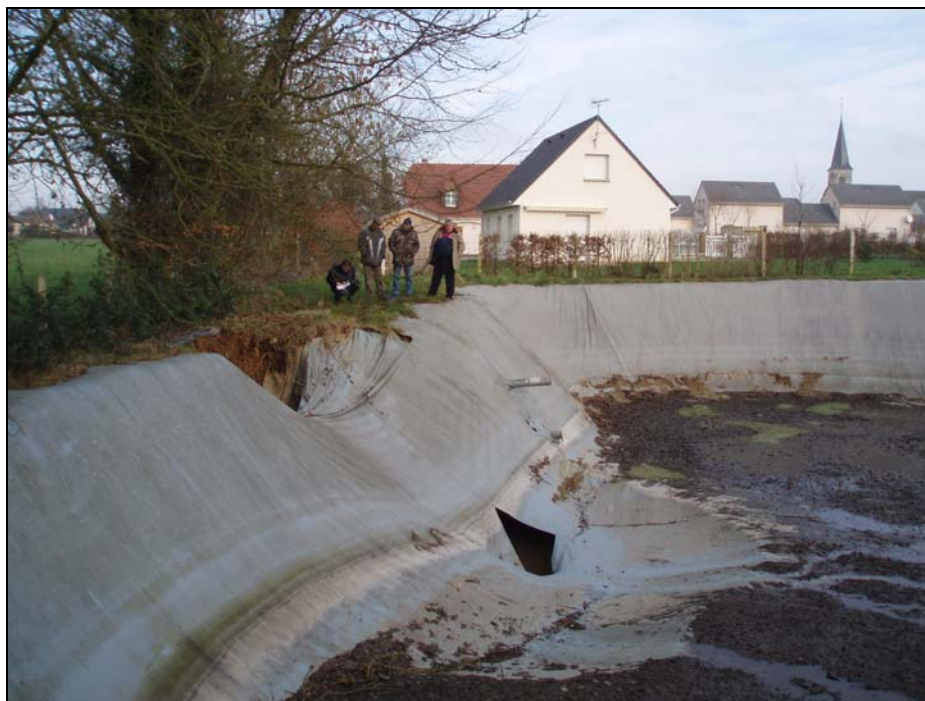
Photo 2 - Vue de l'effondrement depuis le Sud
