Carrières souterraines abandonnées de la commune de Tourtenay (79)

Visites complémentaires

Rapport final

BRGM/RP -55401-FR
mars 2007

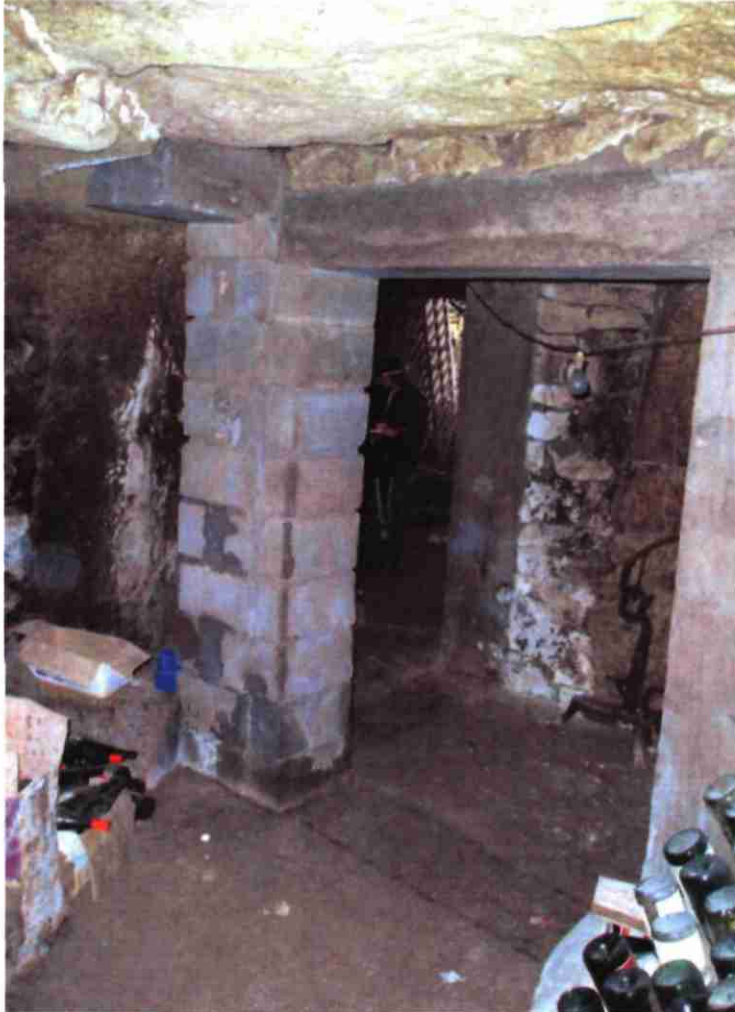
Illustration 1 – Cavité n°41 – Rue des Perrières – Confortements du niveau supérieur à l'aplomb de la rue

Les désordres qui affectent cette cavité ne menacent en rien la voirie à court/moyen terme. Elle est régulièrement utilisée par son propriétaire qui pourra en assurer la surveillance et signaler toute évolution qu'il constatera. Il convient par contre de porter à sa connaissance que la partie ouest est dangereuse d'accès.

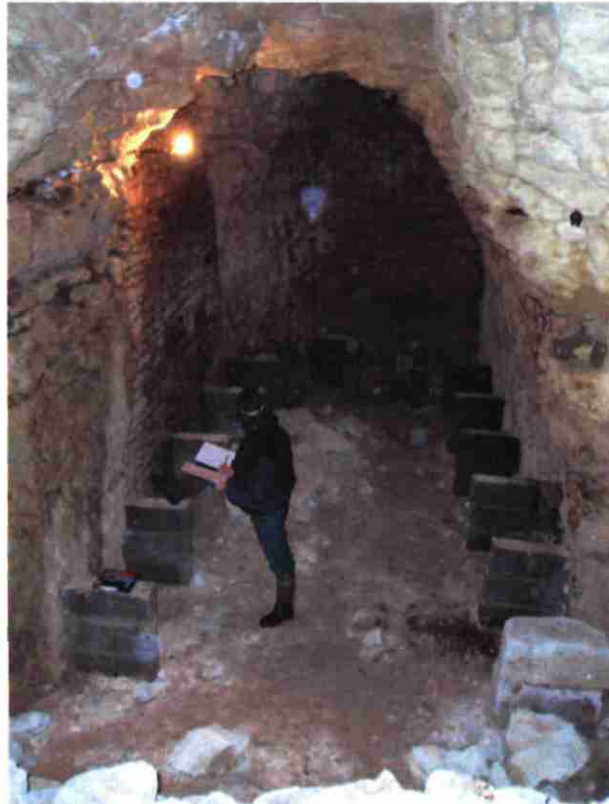
moellons du mur présente des fissures mécaniques. Les désordres affectent également la salle la plus à l'ouest où l'on observe des chutes de toit (cf. illustration 2).

illustration 2 – Cavité n°41 – Rue des Perrières – Chutes de toit dans la chambre S-O

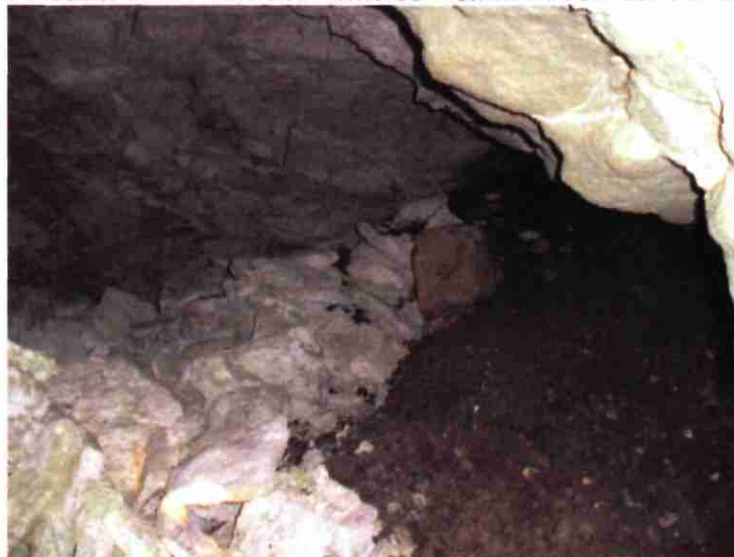
illustration 3 – Cavité n°41 – Rue des Perrières – Chutes du banc de toit et fissuration mécanique résiduelle en périphérie d'un fontis remblayé depuis la surface. Les blocs de craie sont sur les remblais

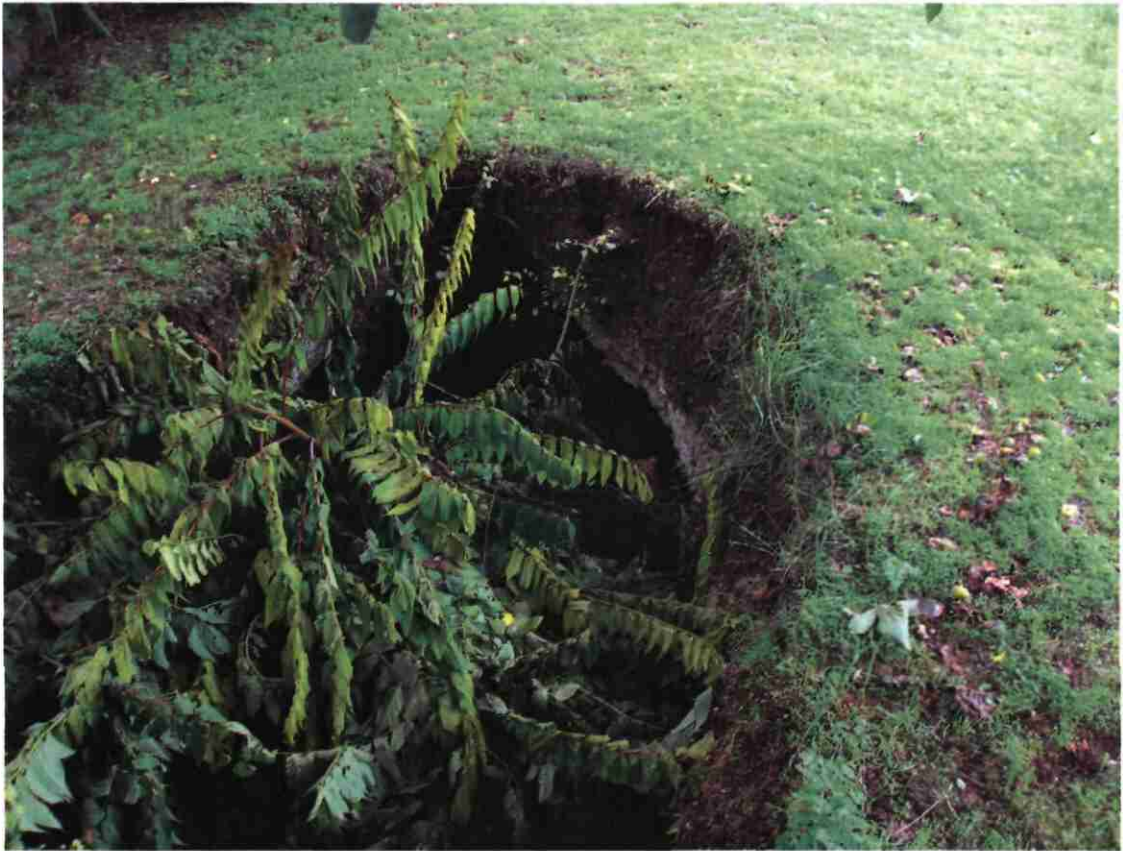
Il est indiqué sur les plans joints quelques éléments observés dans cet ensemble de carrières. Nous attirons l'attention sur le fait que cet ensemble est très dégradé, comme cela avait déjà été signalé en 2001, y compris la cavité n°47, utilisée en partie pour du stockage, qui avait été signalée en bon état en 2001.

illustration 5 – Photo d'un fontis débouchant dans la cavité n°46

Il faut interdire l'accès à ces carrières, y compris au propriétaire du terrain, car elles présentent de nombreux risques de chutes de toit et de blocs. **Elles nécessiteraient d'être remblayées en totalité car toute activité, même temporaire, à leur aplomb, est dangereuse.**

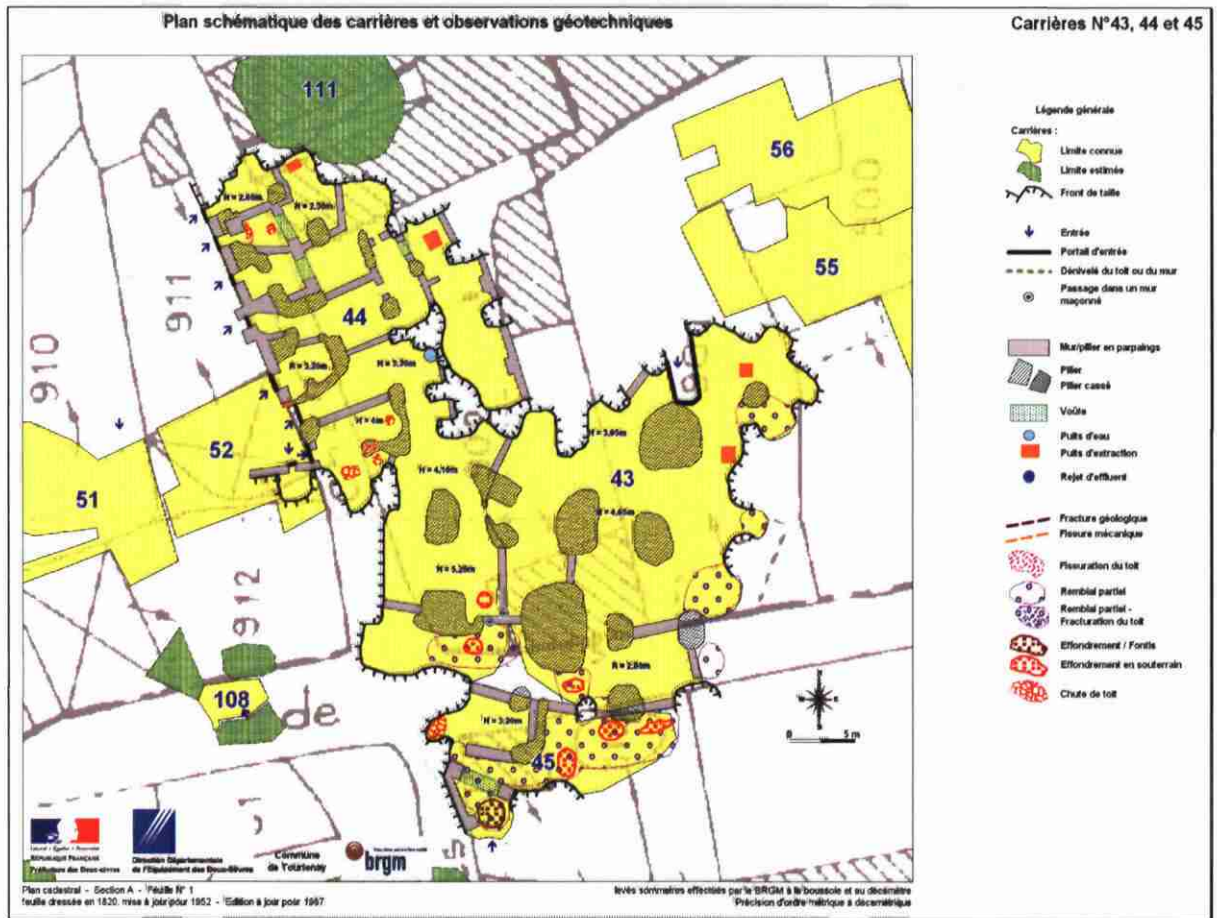
Cette visite confirme les observations menées en 1999 : cavités en partie remblayées mais menaçant la rue de Boulogne par risque de fontis. L'état du toit ne permet pas une installation efficace de matériel de suivi car il est trop dégradé. Un suivi par visites périodiques pourrait s'avérer dangereux.

illustration 6 – Cavités n°43, 44 et 45 – Rue de Boulogne – Plan des carrières et observations géotechniques

Le comblement de ces résidus de carrières, sous la voirie et ses abords immédiats, doit être mis en œuvre le plus tôt possible.

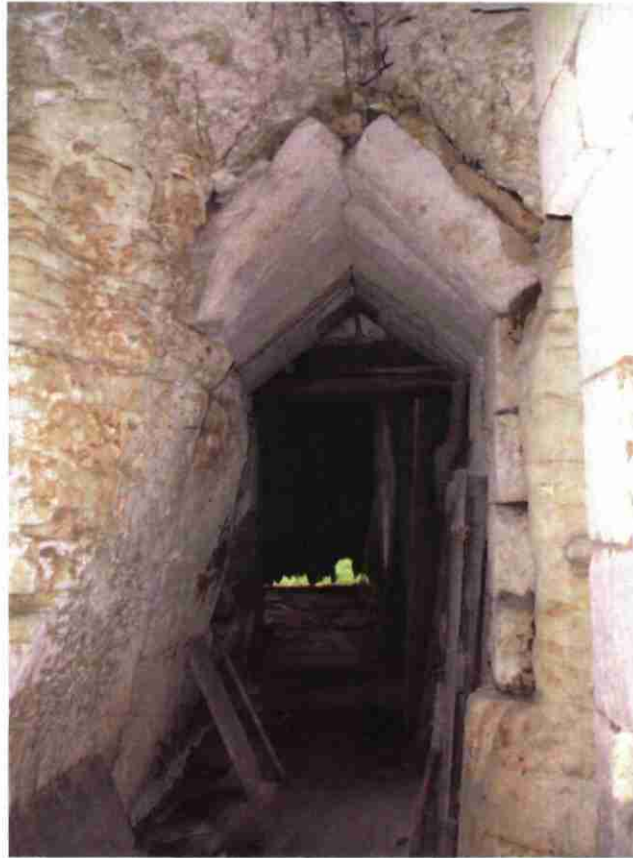
Son toit est très dégradé de même que les confortements dont il avait fait l'objet (arche maçonnée et pilier maçonné). Une cheminée de faible diamètre est obturée par des planches en surface.

illustration 7 – Cavité n°42 – Chemin rural – Couloir d'entrée

Cette cavité a fait l'objet d'une visite car une canalisation d'adduction d'eau emprunte le chemin pour alimenter une maison. Cependant la maison est inoccupée et manifestement plus en état de l'être à nouveau. **Il n'apparaît donc pour le moment pas urgent de réaliser des travaux de confortement dans cette carrière souterraine.** De la même façon, la mise en place d'un système de suivi n'apparaît pas prioritaire. Toutefois nous conseillons d'en interdire l'accès en raison des possibilités de chutes de bancs de toit ou de blocs.

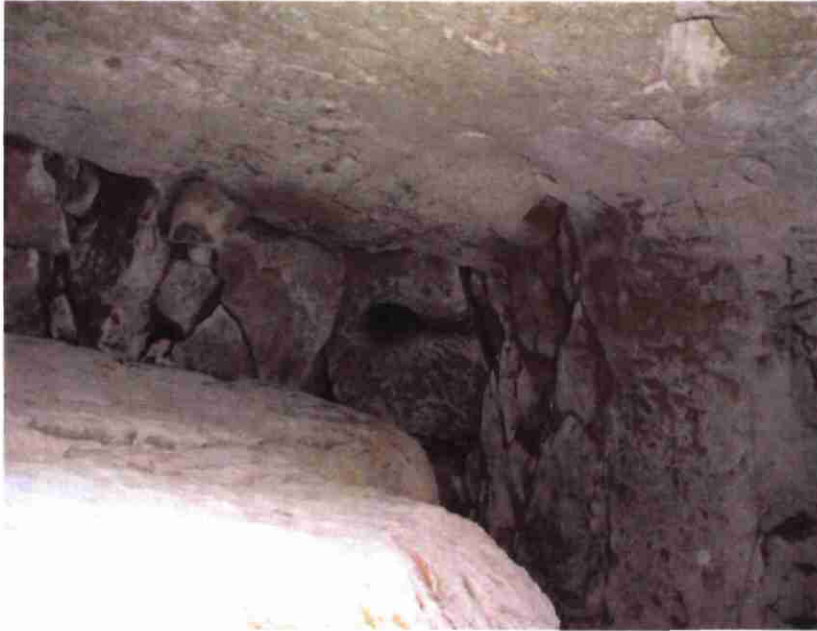
illustration 8 – Cavité n°42 bis (Sud) – Chemin rural – Ouverture au toit obturée par blocs

Il n'apparaît pour le moment pas urgent de réaliser des travaux de confortement dans cette cavité souterraine. De la même façon, la mise en place d'un système de suivi n'apparaît pas prioritaire. Toutefois nous conseillons d'en interdire l'accès en raison des possibilités d'écroulement de certains aménagements intérieurs ainsi que des obturations des diverses ouvertures de son toit.

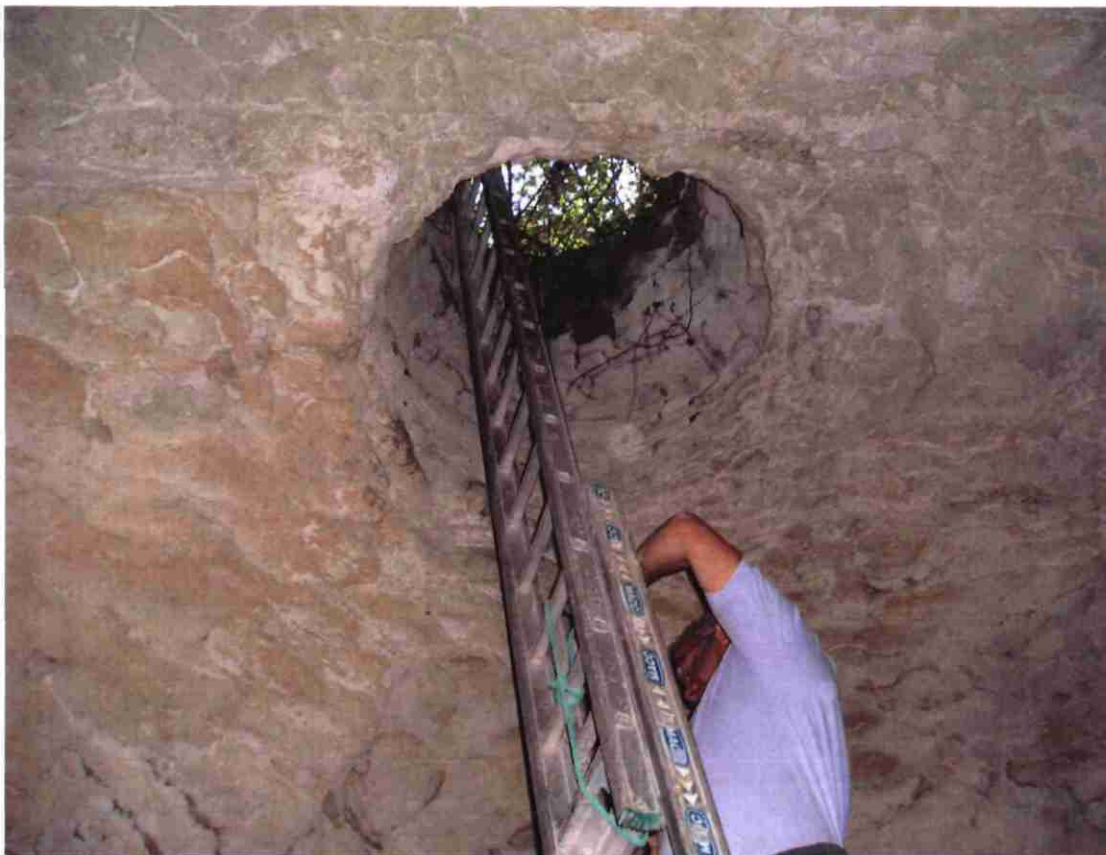
Son accès s'effectue depuis un ancien puits (cf. illustration 10) fermé par des plaques métalliques, localisé le long de l'impasse des Mets, à environ une vingtaine de mètres de la rue de Boulogne (cf. illustration 12).

illustration 10 – Photo du puits d'accès à la cavité n°113

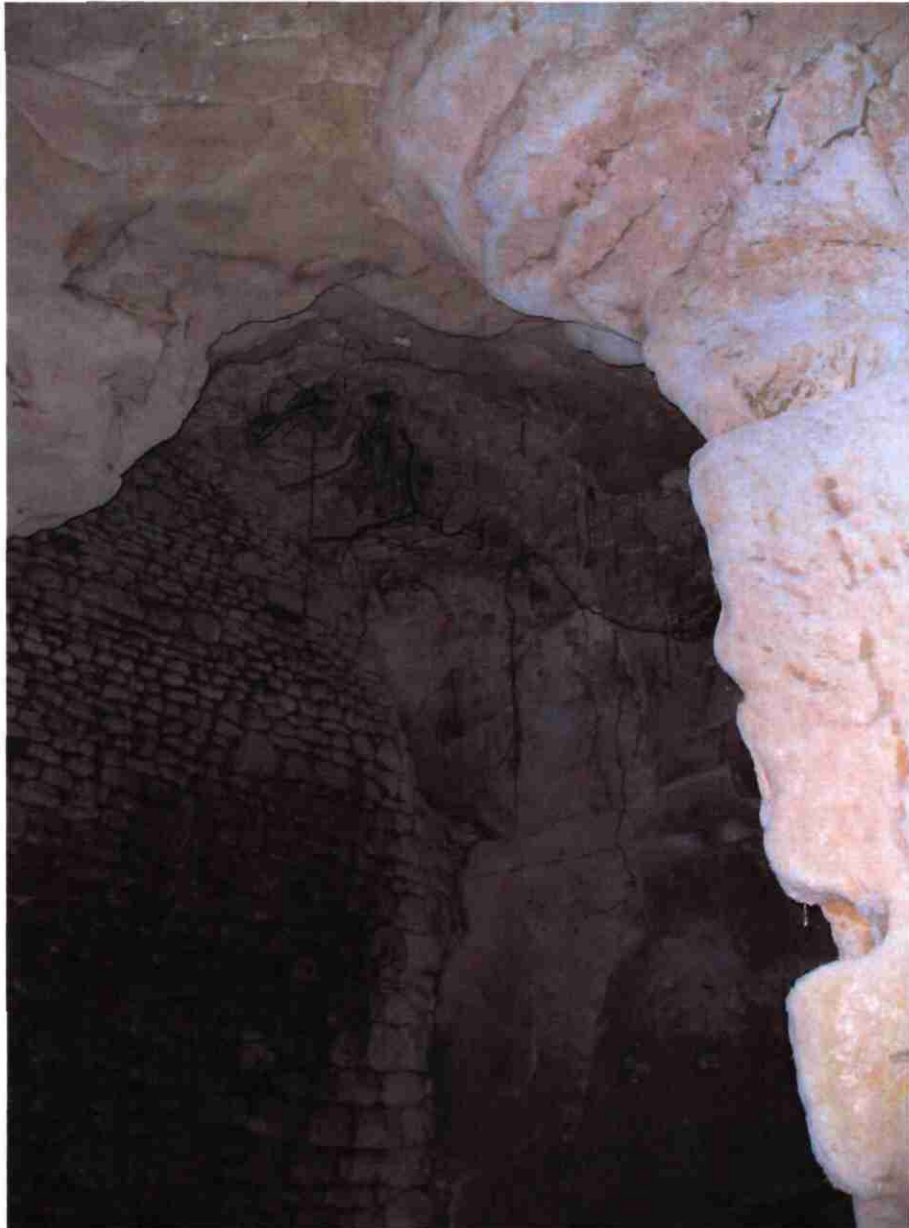
illustration 11 – Cavité n°113 – Photo d'un fontis en formation

La partie de la cavité la plus dégradée s'étend sous l'impasse des Mets. Le fontis en cours de formation nécessite d'être traité en priorité car il est positionné sous la voirie et près du pignon de la maison d'habitation. En cas de rupture, le recouvrement étant faible, la profondeur du vide pourrait dépasser 5 m.

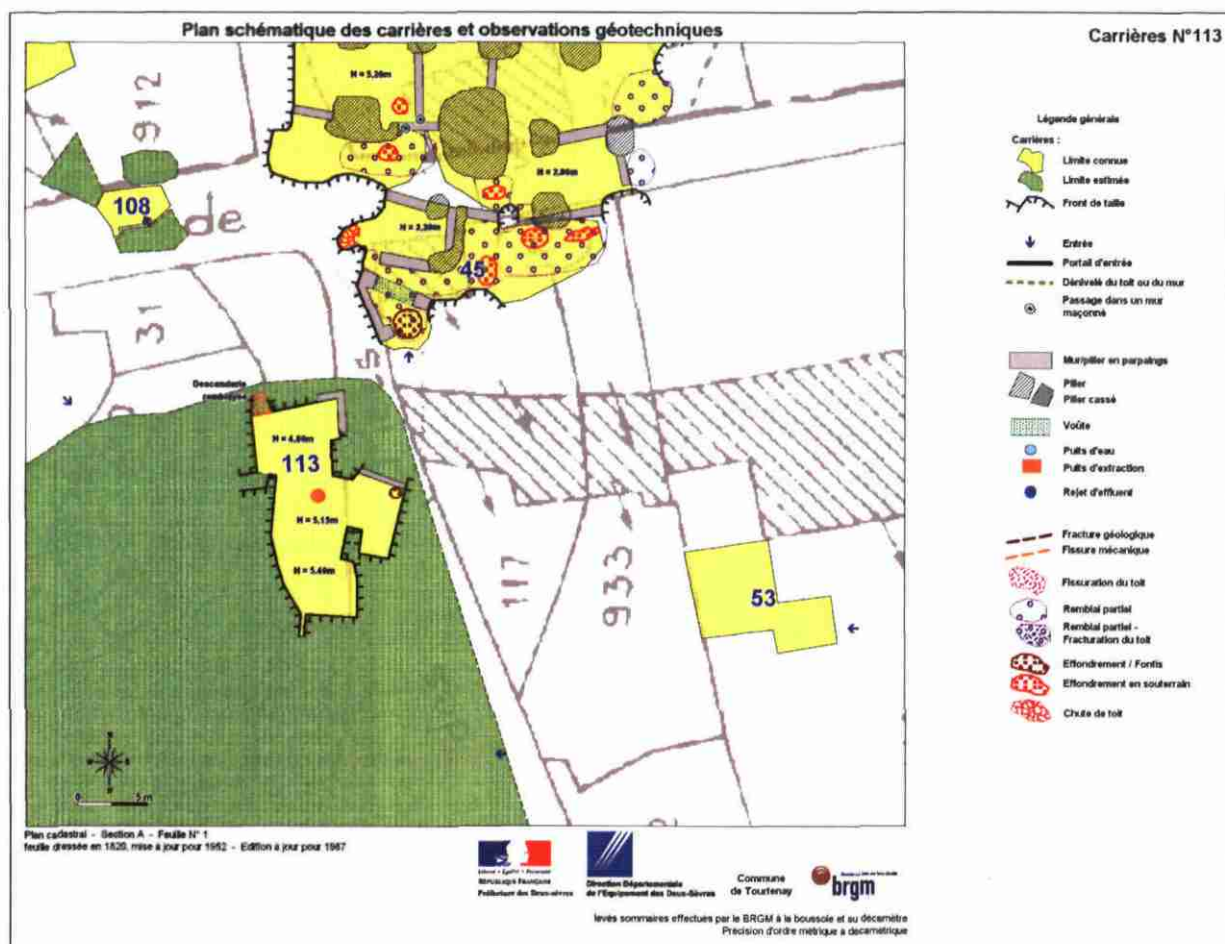
extension en direction de la cavité n°45 et de la maison qui borde l'impasse côté Est. Côté rue de Boulogne, une ancienne descenderie a été totalement remblayée depuis la surface.

illustration 12 – Cavité n°113 – Impasse des Mets – Plan de la carrière et observations géotechniques

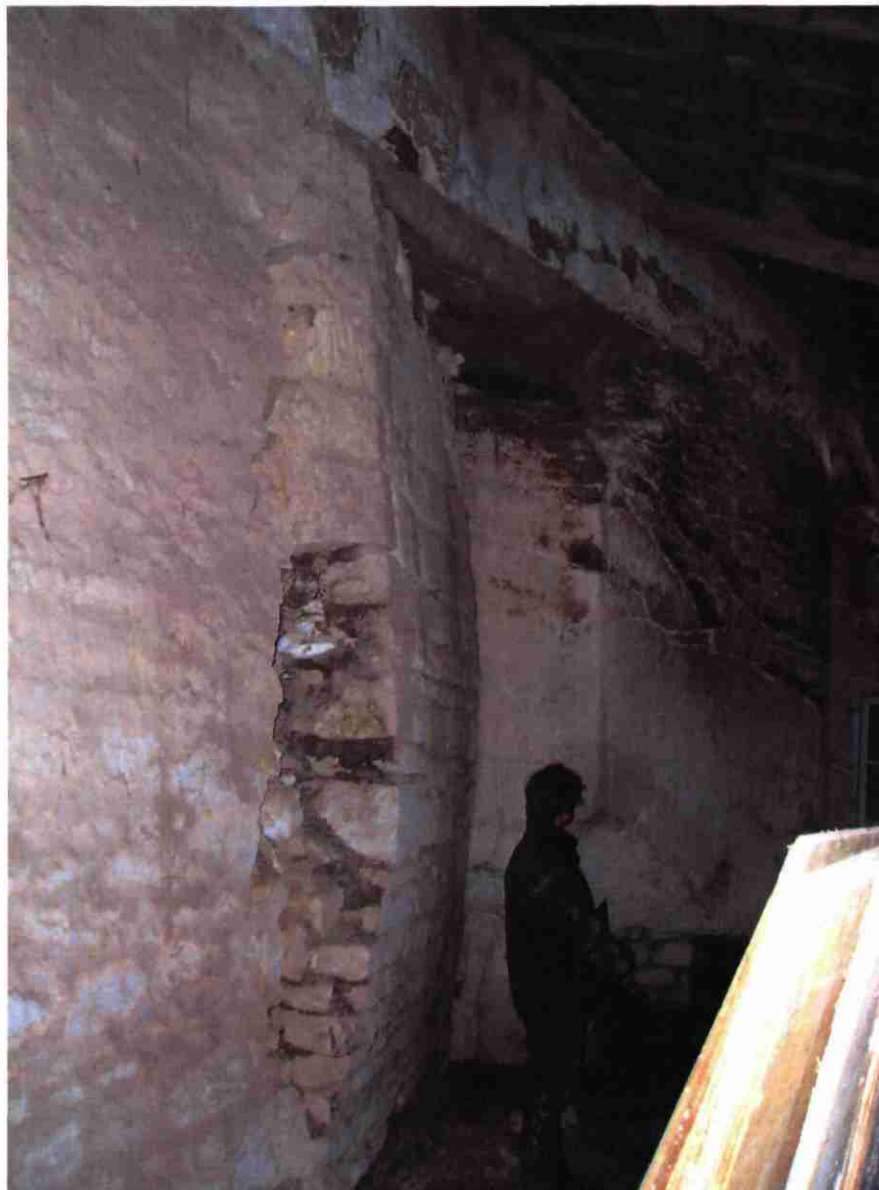
Depuis, cette carrière a fait l'objet d'une intervention du BRGM en 2005 (note BRGM 05POC04) car un mur en pierre, de l'autre côté de l'impasse St-Fort se bombait et des moellons s'en détachaient (cf. illustration 13).

illustration 13 – Cavité n°33 – Bombement du mur côté ancienne école

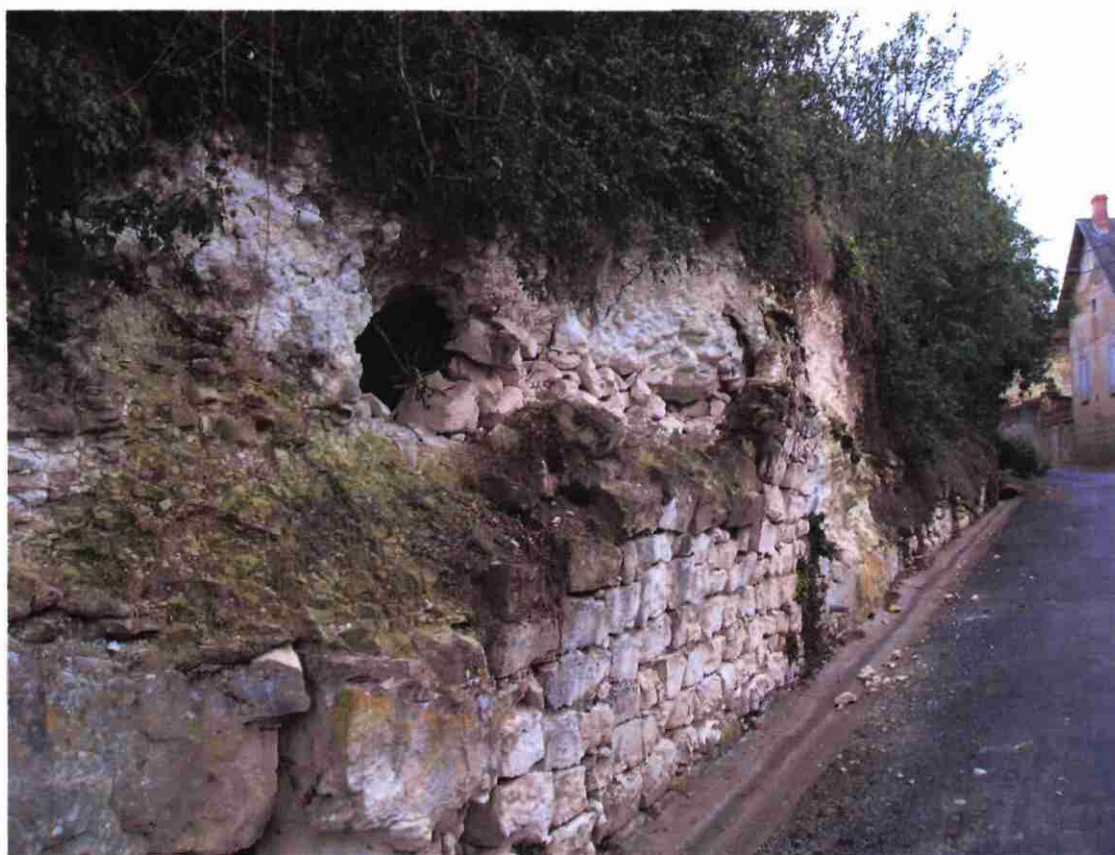
En 2006, ce mur est en partie éboulé (cf. illustration 14) et permet d'observer partiellement l'extension de la carrière, mais pas d'y pénétrer. Cette dernière ne semble pas s'étendre sous la voirie.

illustration 14 – Cavité n°112 – Photo de son accès

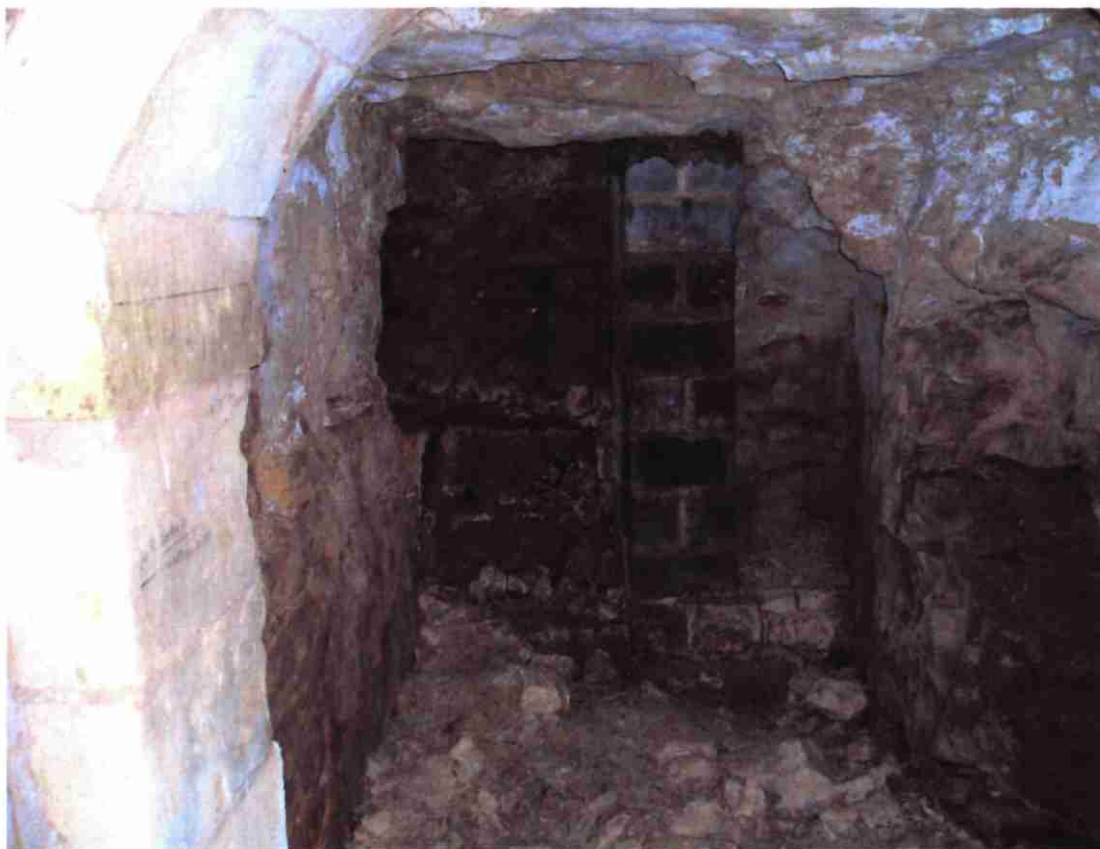
En 2006, on observe effectivement, localement, des zones fracturées au toit menaçant la rue Principale ainsi que d'anciennes zones effondrées. Un pilier en parpaings a été monté au milieu de la cavité, sous la voirie (cf. illustration 15).

illustration 15 – Cavité n°27 – Photo du pilier maçonné

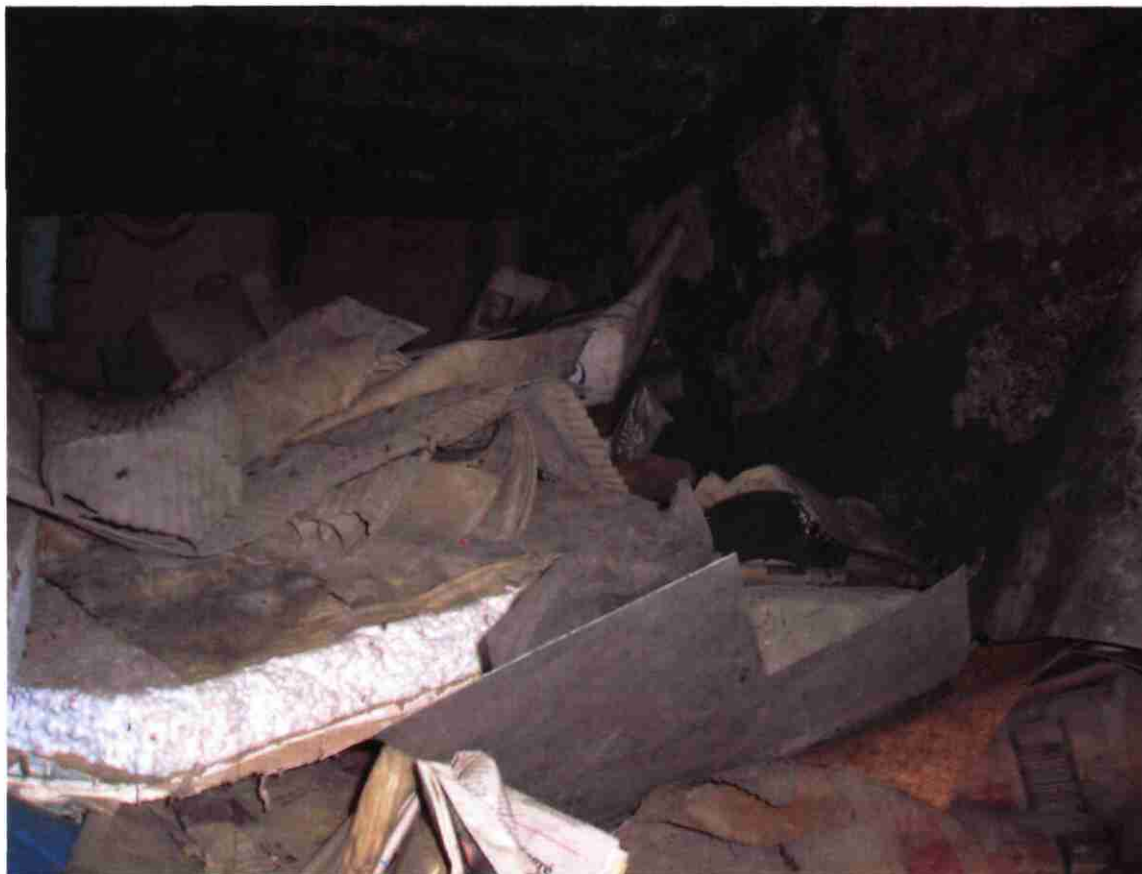
Cette cavité et la cavité n°23 (décrite ci-après) semblent communiquer mais il n'est à présent plus possible de passer de l'une à l'autre du fait de l'important dépôt de déchets divers en obstruant le passage (cf. illustration 16).

illustration 16 – Cavité n°27 – Photo du dépôt de déchets divers

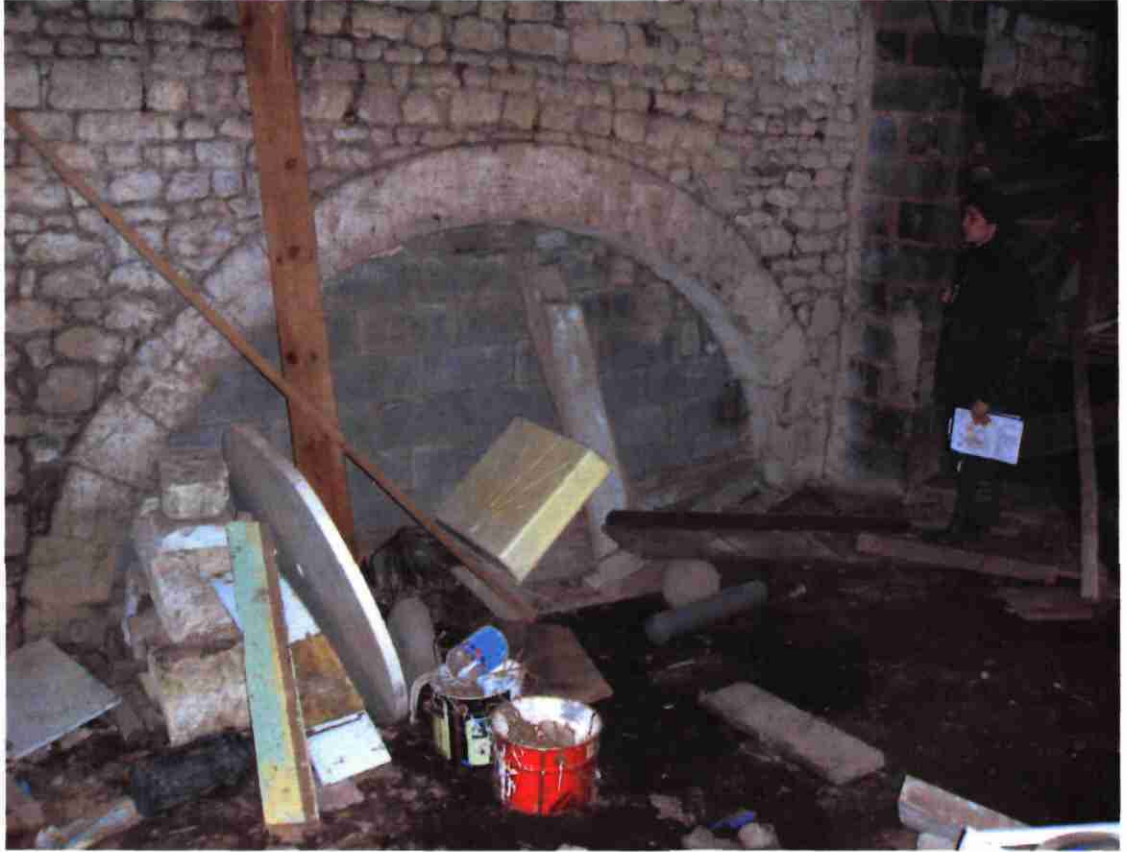
route : une ancienne voûte en pierre est totalement murée par des parpaings (cf. illustration 18).

illustration 18 – Cavité n°23 – Photo de la voûte maçonnée

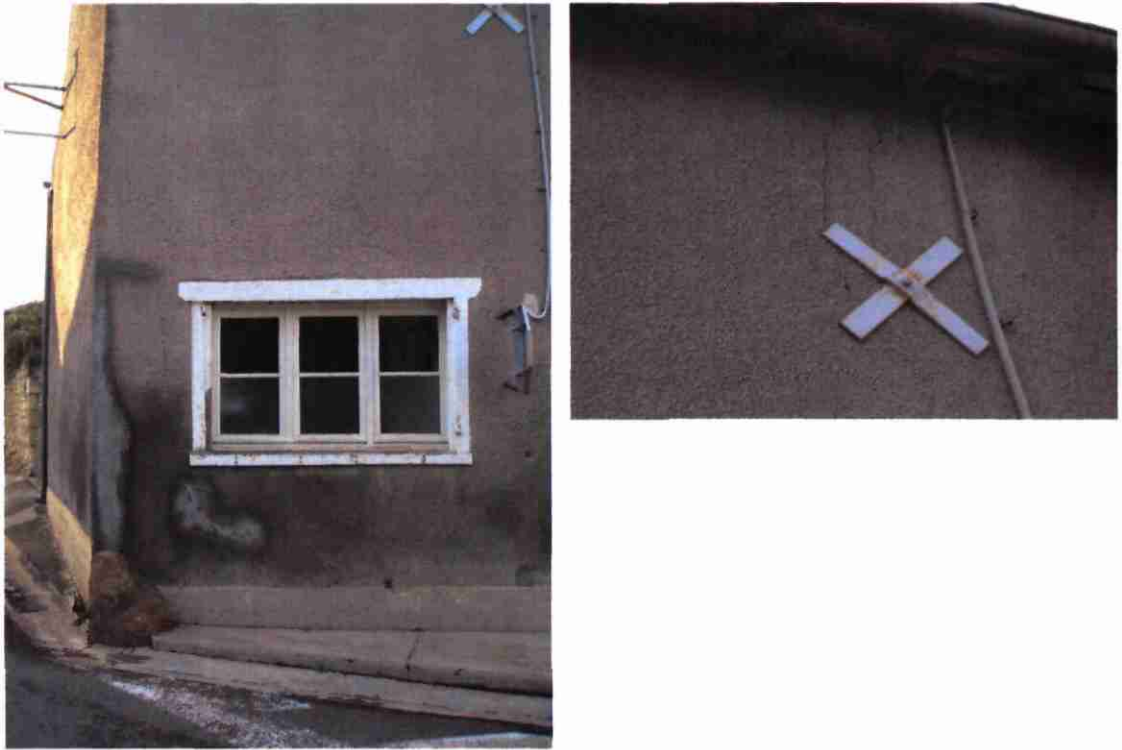
Cette cavité utilisée comme cave/réserve est murée sur toute sa périphérie. Bien qu'à l'intérieur rien n'indique que ces murs masquent l'accès à d'autres chambres, la propriétaire pense que c'est le cas côté voirie. Les résultats du géoradar indiquaient un « vide probable » dans ce secteur -mais qui n'a pas fait l'objet de vérifications par sondages. De plus il existe de nombreuses fissures sur la façade du bâtiment côté rue (cf. illustration 19).

illustration 19 – Cavité n°22 – Photos de la façade du bâtiment

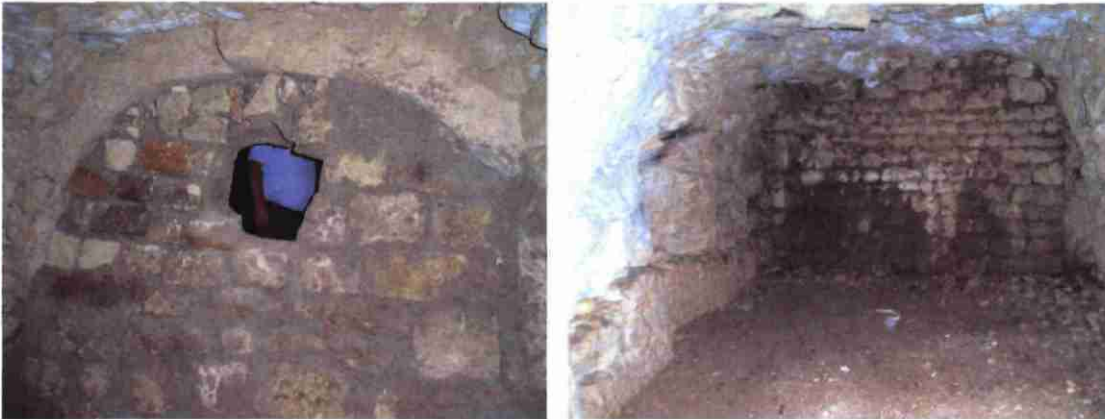
Cette cavité a été visitée en 1999. Son état était jugé bon, ce qui est toujours le cas en 2006. Mais un mur fermant une extension de cette cave sous la rue Principale a pu être ouvert par la commune (cf. illustration 20). Son extension et ses caractéristiques font l'objet de l'illustration 21. Le premier banc de toit de cette cavité de faible dimension (10 à 15 m²) présente des fissures mécaniques laissant augurer une « montée de voûte » à venir. Un mur en maçonnerie ferme la chambre côté ouest. Du remblai apparaît derrière à la faveur d'une pierre manquante. Il s'agit du remblai signalé dans la cavité n°25.

illustration 20 – Cavité n°26 – Photos de la partie sous la rue Principale

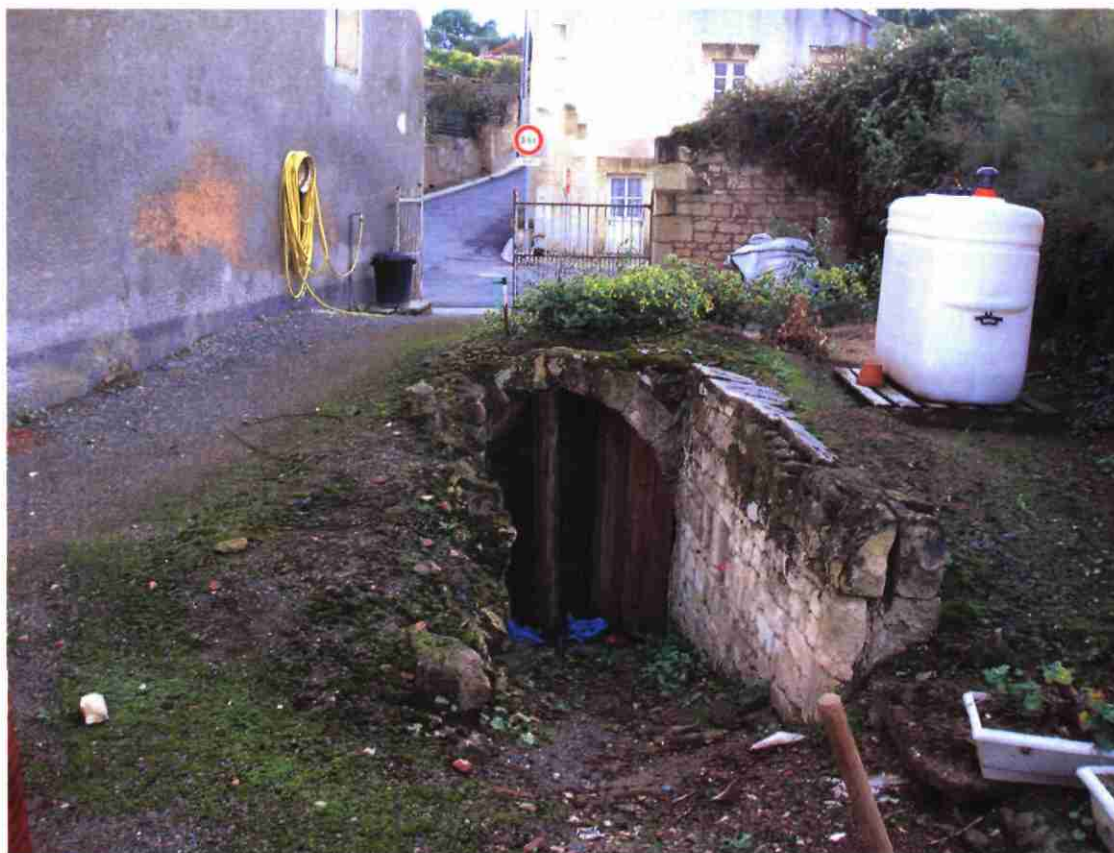
Cette cavité a été visitée en 1999 et était considérée comme très dégradée. La visite effectuée en 2006 confirme ce diagnostic. En effet, on constate de nombreuses fissures mécaniques ou géologiques ayant rejointes au toit ainsi que des « montées de voûte » dans les diverses salles de cette petite cave. Elle s'étend par ailleurs en grande partie sous la rue Principale, au niveau du carrefour de la mairie.

illustration 22 – Cavité n°1 – Photo de l'entrée

Cette carrière souterraine mérite d'être remblayée car des fontis ou des effondrements de plus grande ampleur peuvent survenir. La mise en place d'un système de surveillance instrumenté n'est pas adapté à son état de dégradation avancée.

Dans l'attente des travaux son inspection visuelle doit être réalisée tous les 6 mois ainsi qu'après des épisodes pluvieux intenses.

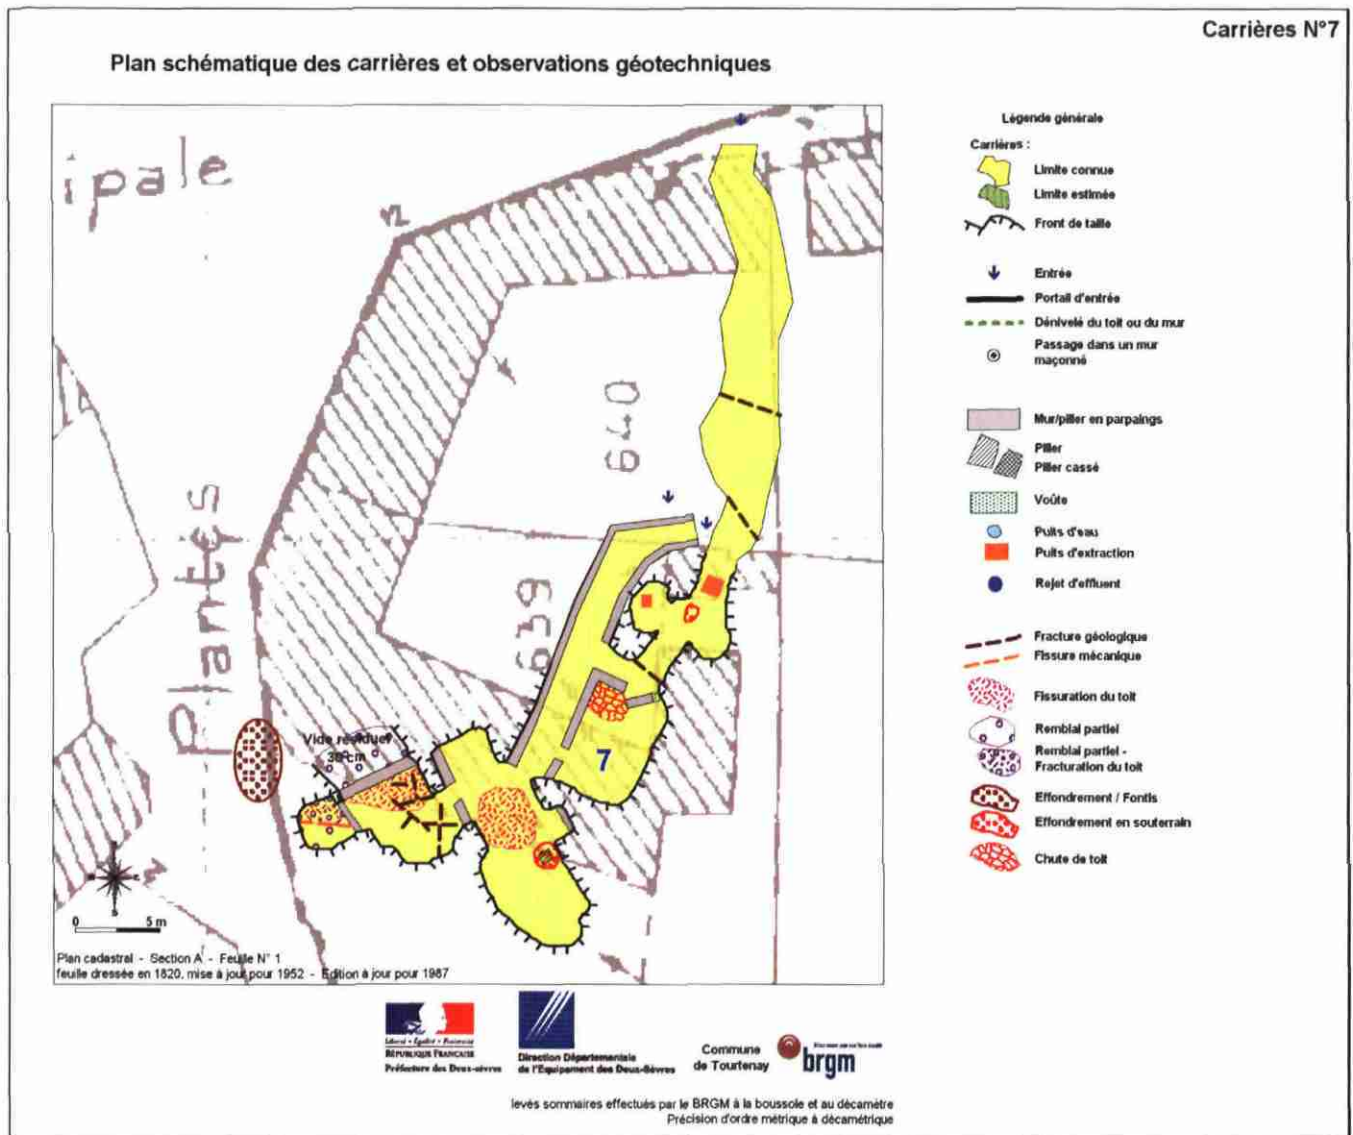
Cependant cette nouvelle visite a permis de noter que la partie de la carrière côté rue des Plantes présente de nombreuses fissures au toit ainsi que le décollement d'un premier banc (cf. illustration 24). Cette partie de la carrière ne sous-cave cependant pas la voirie communale.

illustration 24 – Cavité n°7 – Impasse St-Fort – Plan de la carrière et observations géotechniques

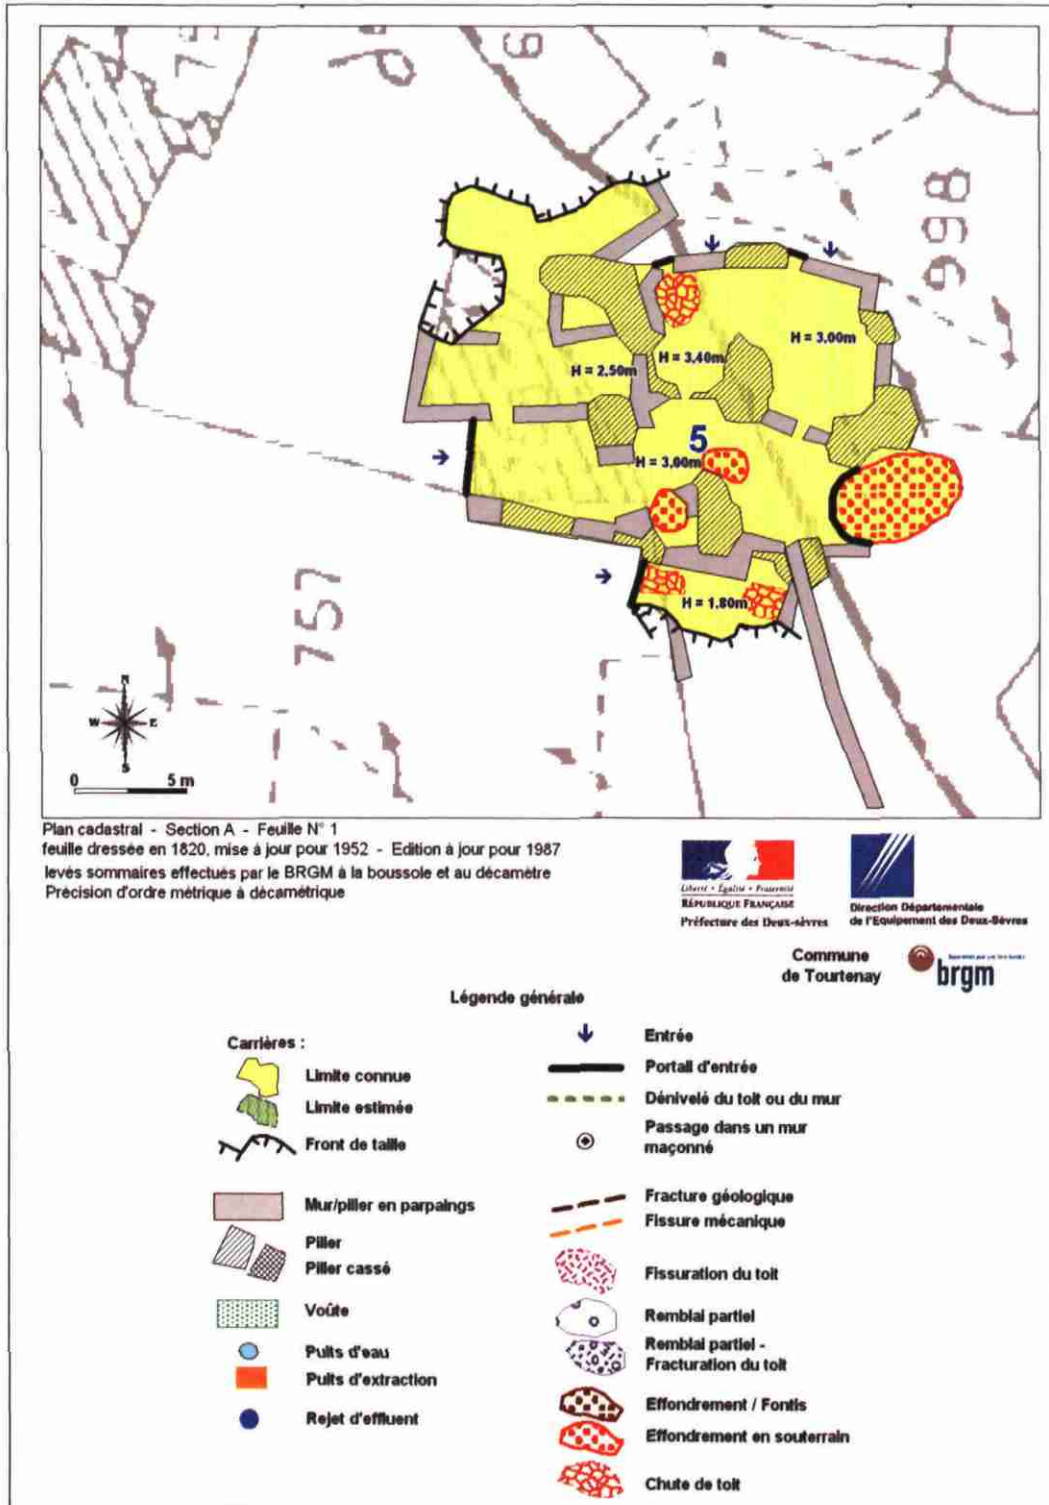
La cavité n°5 sous-cave la rue des Plantes en totalité (cf. illustration 25). Elle est constituée de plusieurs « salles » utilisées pour du stockage. On observe de nombreux signes d'instabilité comme des piliers fissurés, d'anciens fontis bouchés « avec les moyens du bord », des fissures au toit... Le recouvrement en certains endroits peut être de l'ordre du mètre voire moins.

illustration 25 – Cavité n°5 – Rue des Plantes – Plan de la carrière et observations géotechniques

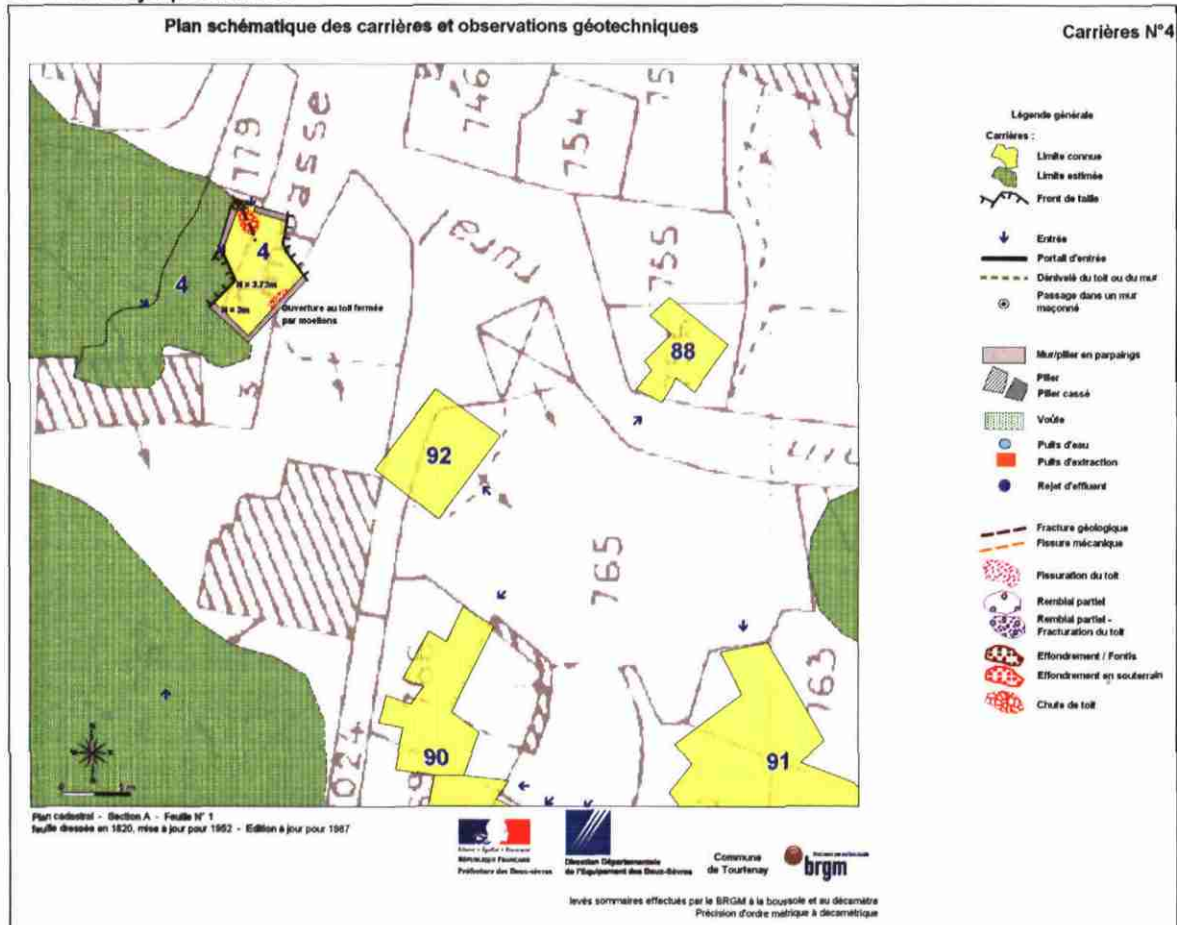
En 1999 elle était considérée comme très dégradée, ce que confirme nos observations de 2006. En effet, son pilier Nord-Ouest présente une très faible section et de plus il est traversé par une large fracture géologique karstifiée qui le rend pratiquement inopérant. De part et d'autre de cette fracture quelques chutes du premier banc de toit se sont déjà produites.

illustration 26 – Cavité n°4 – Impasse du Clos des Nallis – Plan de la carrière et observations géotechniques

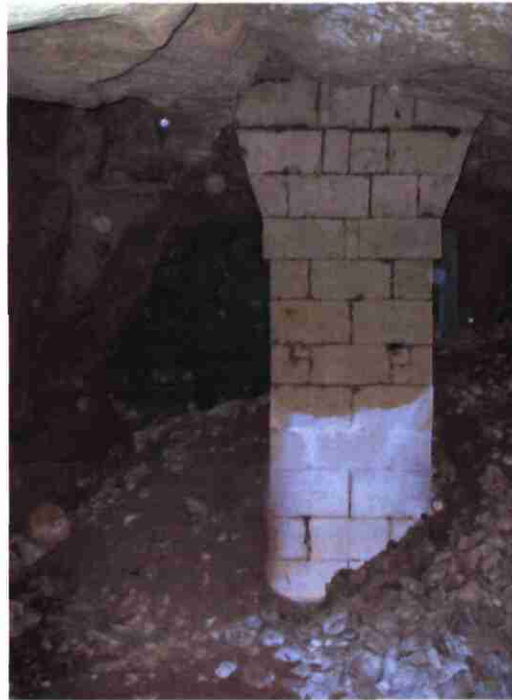
Illustration 27 – Cavité n°17_Nord – Pilier évasé, remblai provenant du remblaiement d'un fontis (côté droit) et mur en parpaings au fond

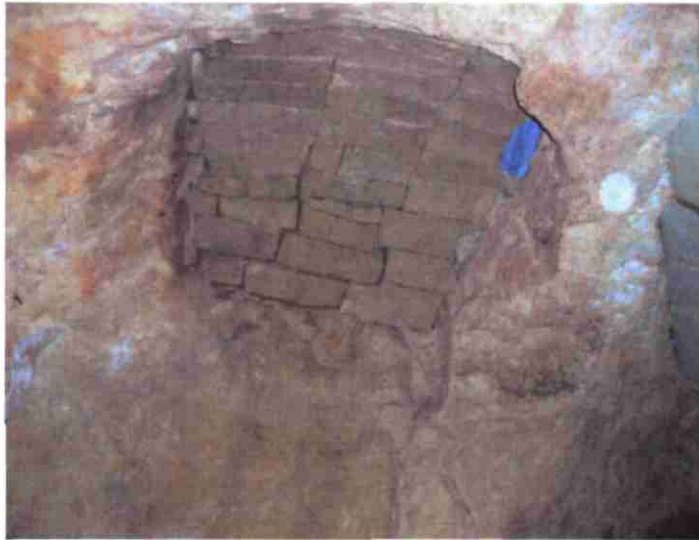
Illustration 28 – Cavité n°17_Nord – Puits obturé en bordure de la tête du pilier
