Carrières souterraines abandonnées de la commune de Tourtenay (79)

Visites complémentaires

Rapport final

BRGM/RP -55401-FR
mars 2007

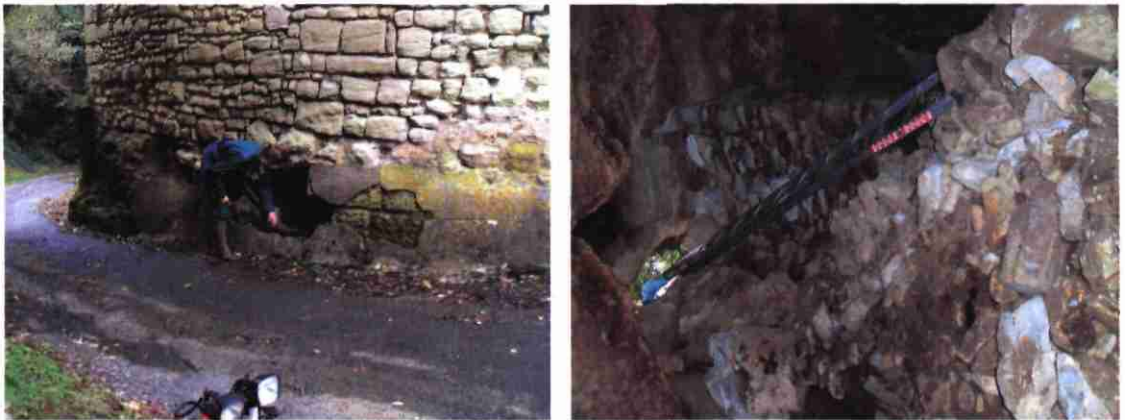
Elle a été visitée en 1999 et était considérée comme très dégradée. La visite de 2006 confirme ce diagnostic. Le secteur situé immédiatement sous la voirie est moins dégradé que celui sur lequel est construite la maison en ruine qui fait craindre un effondrement total de cette dernière, en partie sur la voirie communale.

illustration 29 – Cavité n°13 – Photos de son accès
