# Risques naturels liés aux mouvements de terrain en Savoie durant l'année 2006

# Synthèse des interventions géologiques effectuées par le BRGM

BRGM/RP 55547-FR  
Septembre 2007

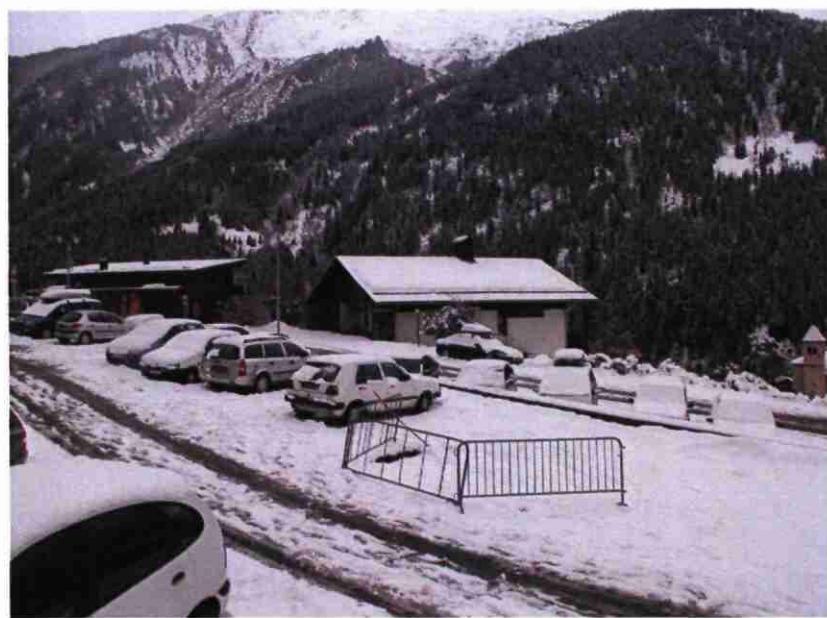
Illustration 4 : vue de l'effondrement en direction de l'Est

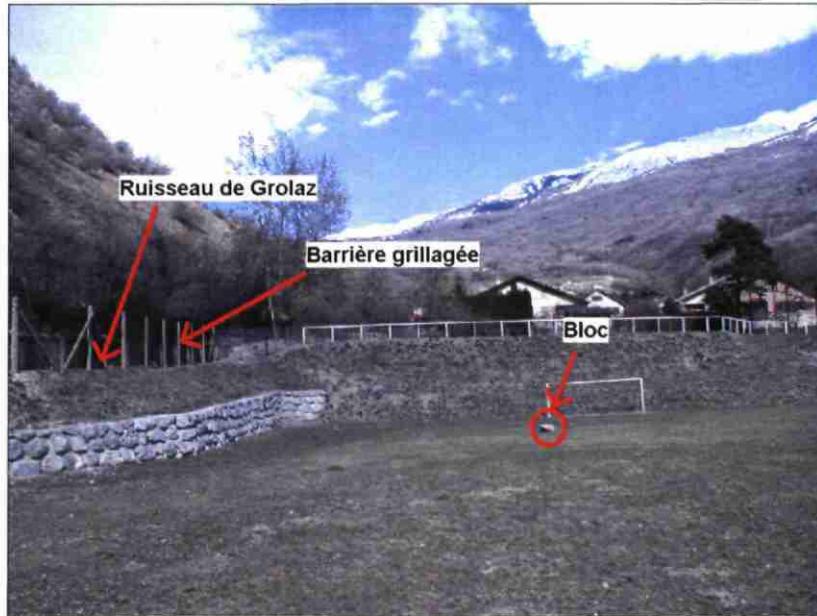
Illustration 3 : Zone d'atterrissement

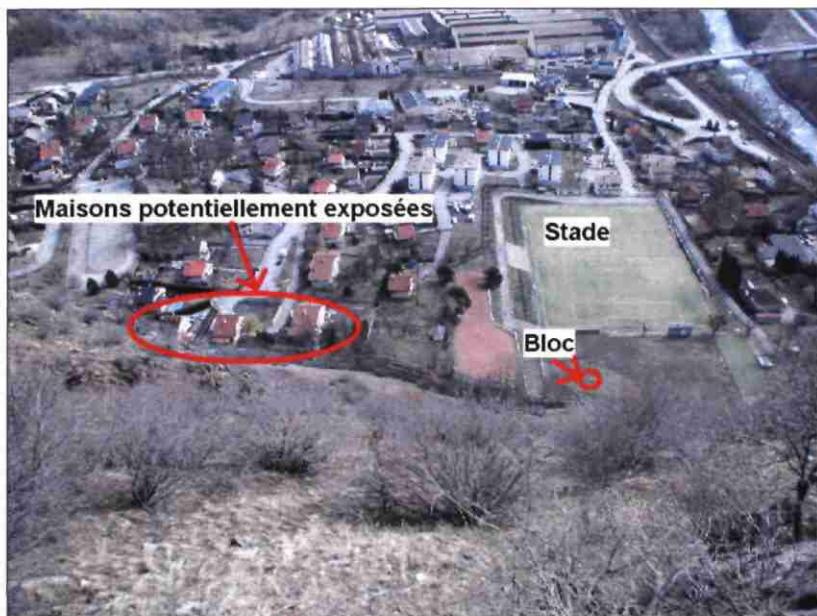
Illustration 4 : Vue globale des enjeux

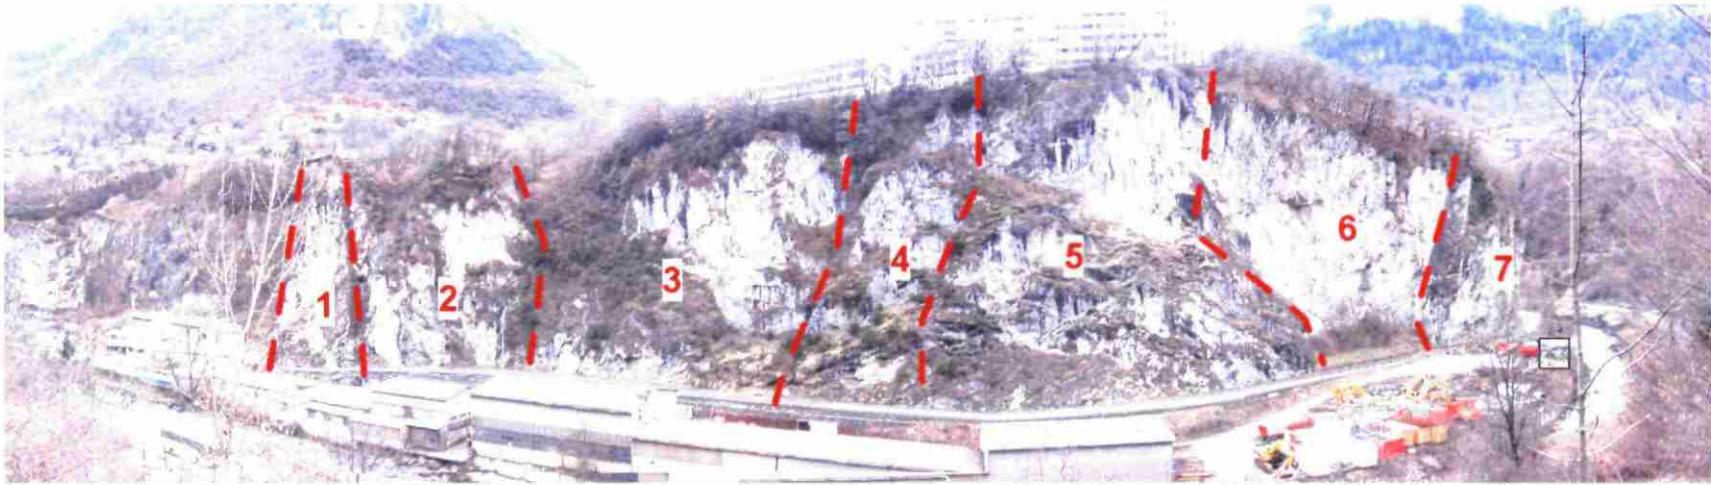
En janvier 2004, un éboulement d'environ 300 m<sup>3</sup> a obstrué la RD 915 AD à hauteur de l'entreprise BOTTO. La zone d'arrachement se situait au milieu de la falaise en zone 5 (à environ 20/25 m de hauteur). L'essentiel de la masse décrochée a atterri sur la RD mais le parapet aval de la route a été détruit et quelques éléments se sont propagés dans l'enceinte de l'entreprise BOTTO. Après analyse, il s'avère que le rocher s'est probablement désolidarisé de la falaise par un phénomène de fauchage gravitaire des couches.

Illustration 3 : Vue d'ensemble lieu de l'intervention avec situation des différentes zones délimitées par GEOLITHE

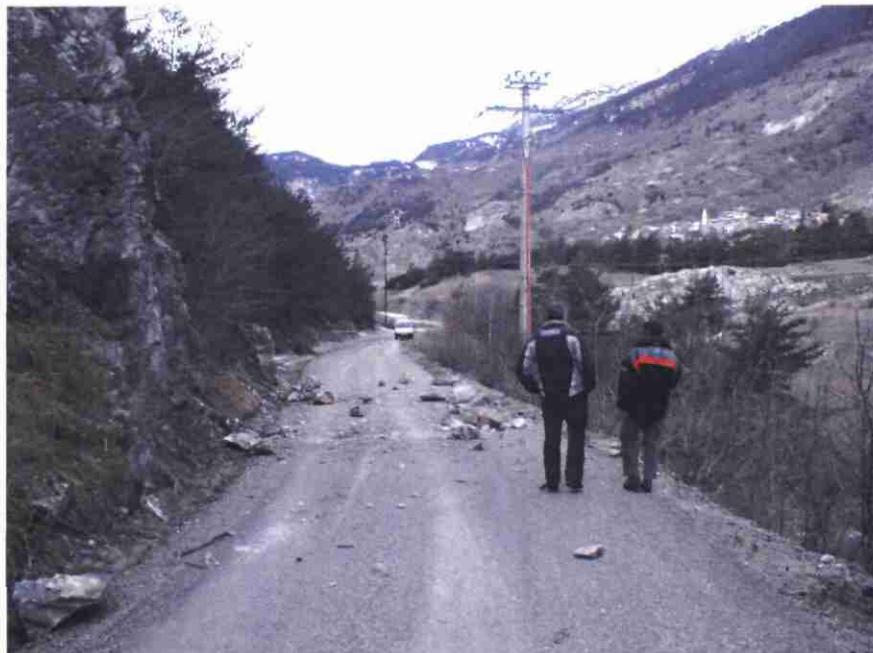
Plus généralement, le secteur de falaise d'où est parti le bloc est large d'une cinquantaine de mètres, haut de 30 à 35 m environ. Son aspect est largement déstructuré, avec la présence de grandes diaclases verticales, de nombreux surplombs et de failles de familles diverses (cf. ill.6). Ces discontinuités rendent la stabilité de cette zone de falaise très aléatoire. Ce sentiment d'instabilité potentielle est renforcé par la présence de très gros blocs (certains > 5 m<sup>3</sup>) en pied de falaise, certains très anciens, d'autres moins. On remarque que certains de ces blocs (< ou = à 1 m<sup>3</sup>) se sont largement propagés au-delà de la route communale (cf. ill. 7).

*Illustration 3 : Zone d'atterrissement sur la route communale*

Cependant, il a été recommandé d'assujettir la réouverture de la route communale à la réalisation dans un délai de 1 mois d'une étude complète de ce secteur de falaise (linéaire d'environ 50 m) afin de définir les protections pérennes envisageables vis à vis d'éboulements qui se reproduiront très certainement dans l'avenir.

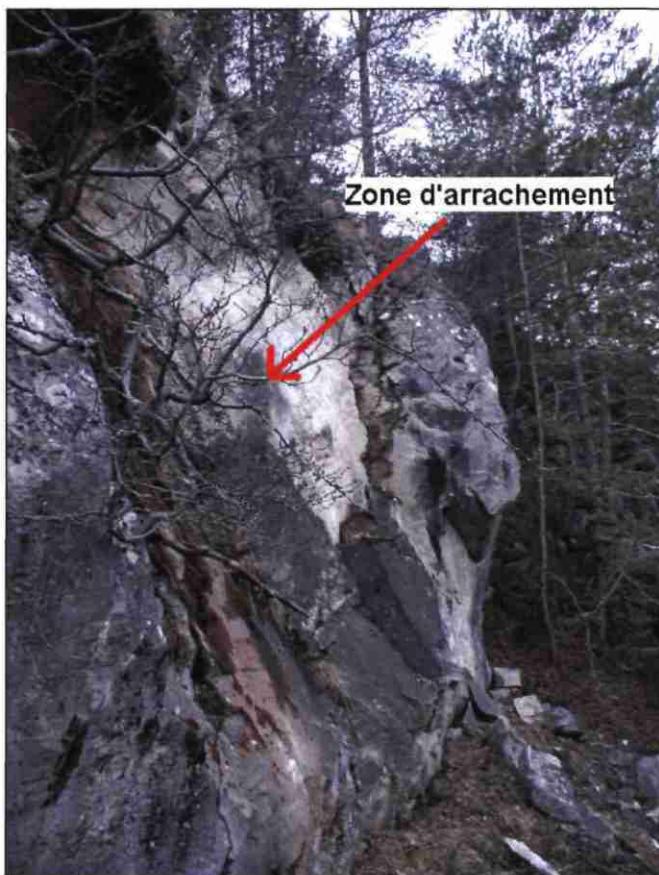
*Illustration 4 : Zone d'arrachement*

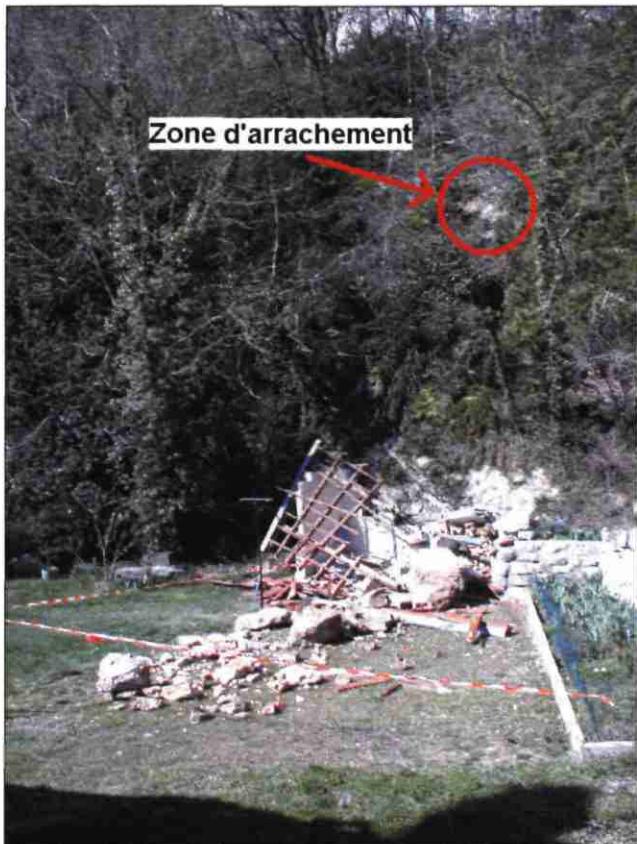
- Plus haut, à quelques dizaines de mètres à l'ouest de la zone d'arrachement, la présence d'un gros dièdre rocheux (taille supérieure à 10 m<sup>3</sup>) dans la falaise sommitale. Les risques semblent être les mêmes que précédemment.

*Illustration 3 : Aperçu de l'éboulement*

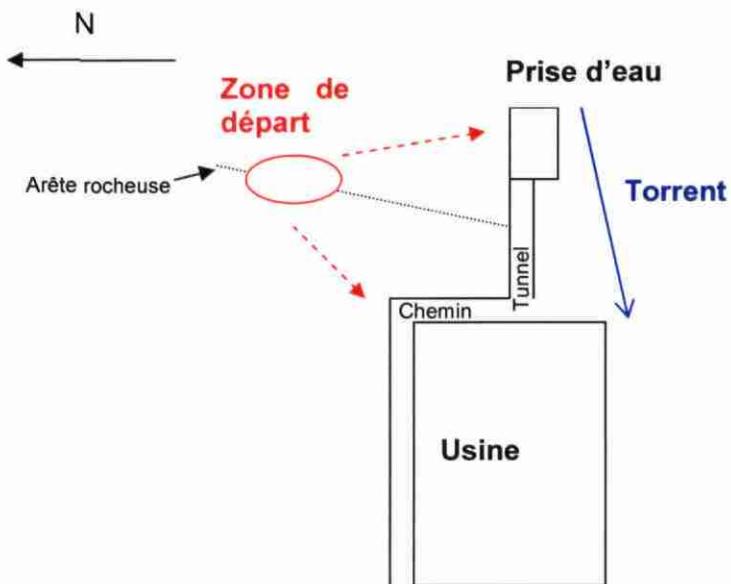
Un éboulement s'est produit dans le courant du mois de mars 2006 dans l'enceinte de l'usine ALCAN (fabrication d'abrasif) dans le secteur de la prise d'eau sur le torrent de Bénétant qui sert au refroidissement des fours de cuisson de l'alumine.

Illustration 3 - Usine Alcan -Schéma du site de l'éboulement

- Dans l'immédiat, de limiter autant que possible les déplacements sur ce chemin (aménagement d'un circuit d'accès à la prise d'eau à l'intérieur de l'usine) en particulier en période de gel/dégel et moins de 48 H après une forte pluie.
- Dans les meilleurs délais (1 mois), de lancer une étude géologique de cet éperon rocheux comprenant : une analyse blocométrique des masses instables, une étude trajectographique et la définition de parades envisageables des deux côtés de l'éperon. A priori, nous pensons qu'une solution de type « écran dynamique » (écran déformable de filet) pourrait être adaptée au problème. Cette étude devra être réalisée par un bureau d'études spécialisé dans l'analyse et le traitement des risques naturels.

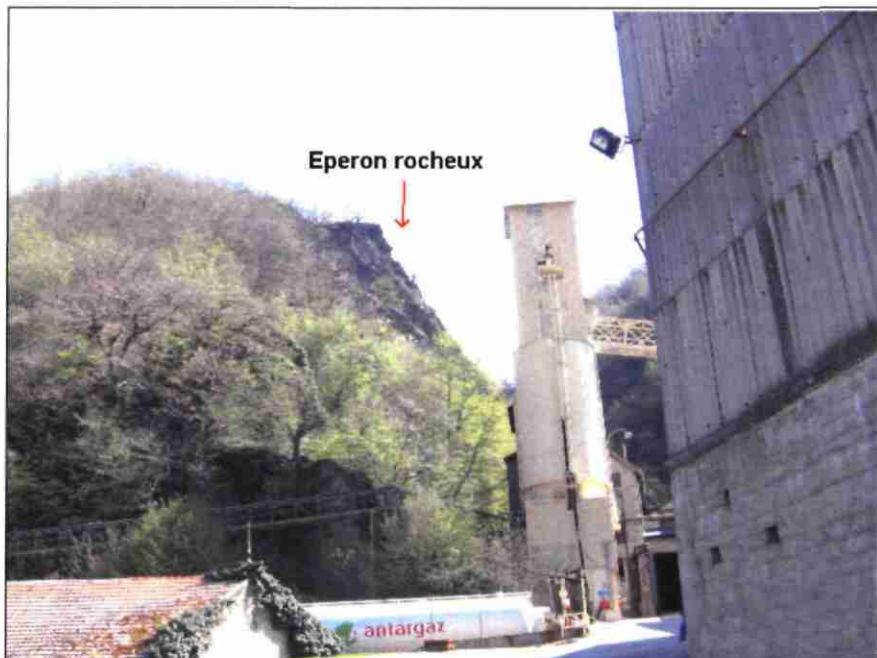
Illustration 4 - Usine Alcan -  
Aperçu du site

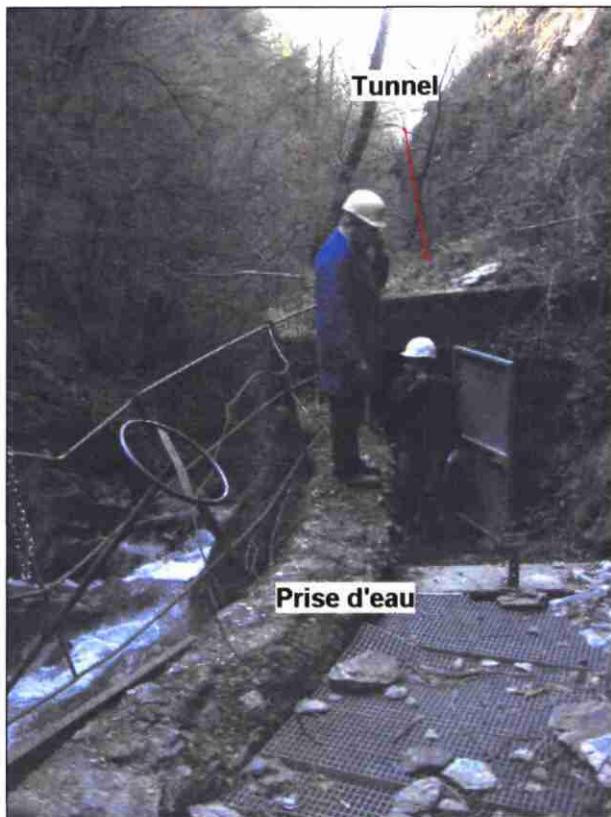
Illustration 6 - Usine Alcan –  
Zone d'atterrissement de  
l'éboulement – côté Est de  
l'éperon

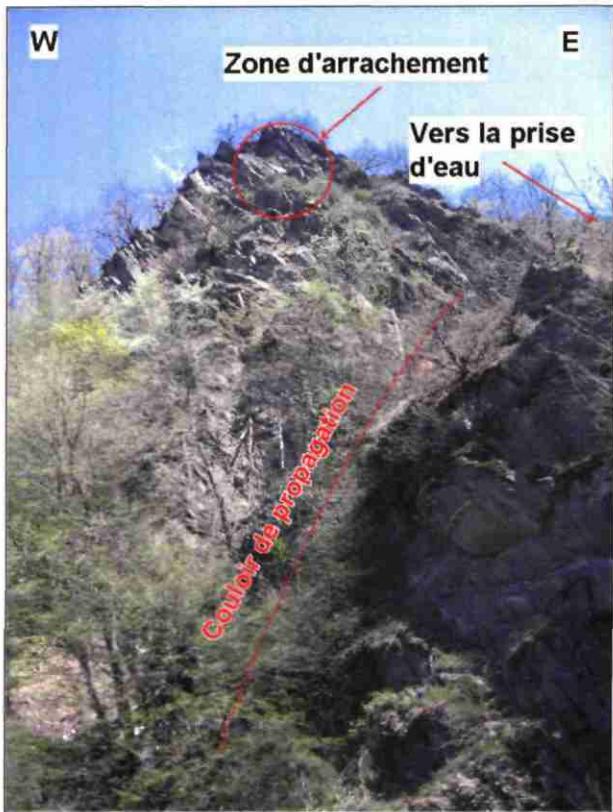
Illustration 7 - Usine Alcan -  
Vue rapprochée de l'éperon  
côté Ouest

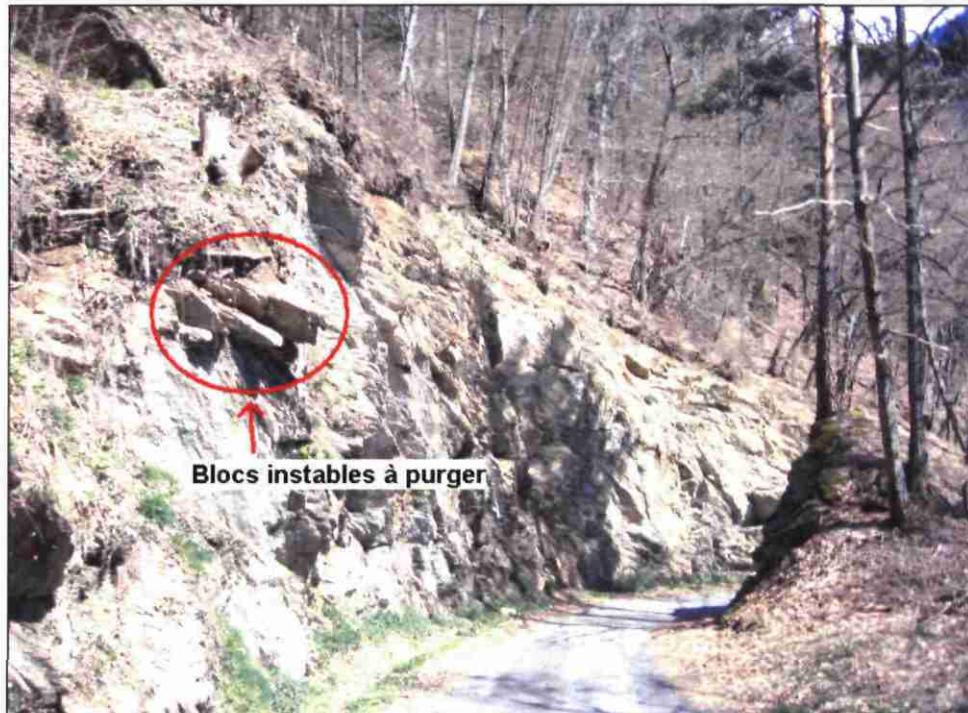
Illustration 10 - Route  
communale du Fugier-  
Mondon – 1<sup>er</sup> secteur

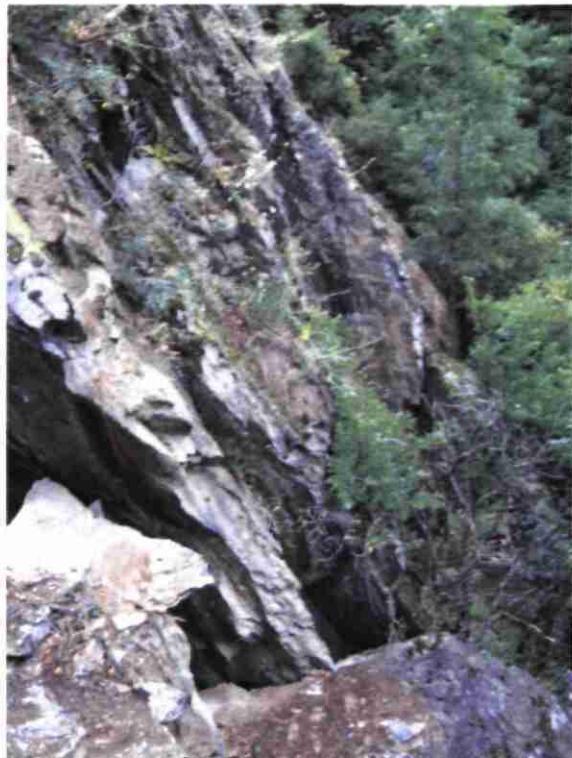
*Illustration 5 - Aperçu de la faille côté Est du rocher « suspect » – petites chutes de blocs et coulée de terre*

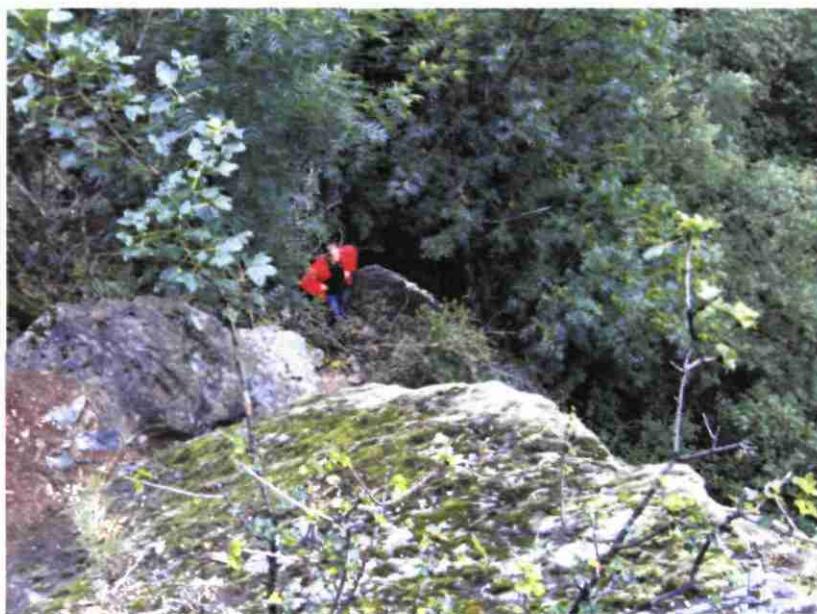
*Illustration 6 - Pied du rocher « suspect »*

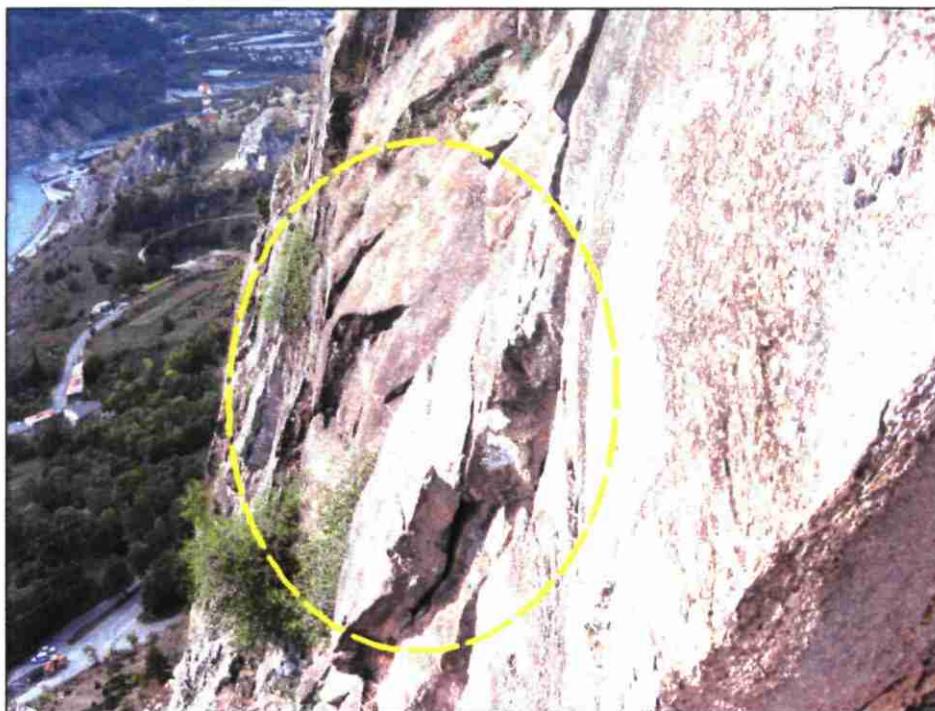
Illustration 4 : Détail des dalles à purger (Photo BRGM)

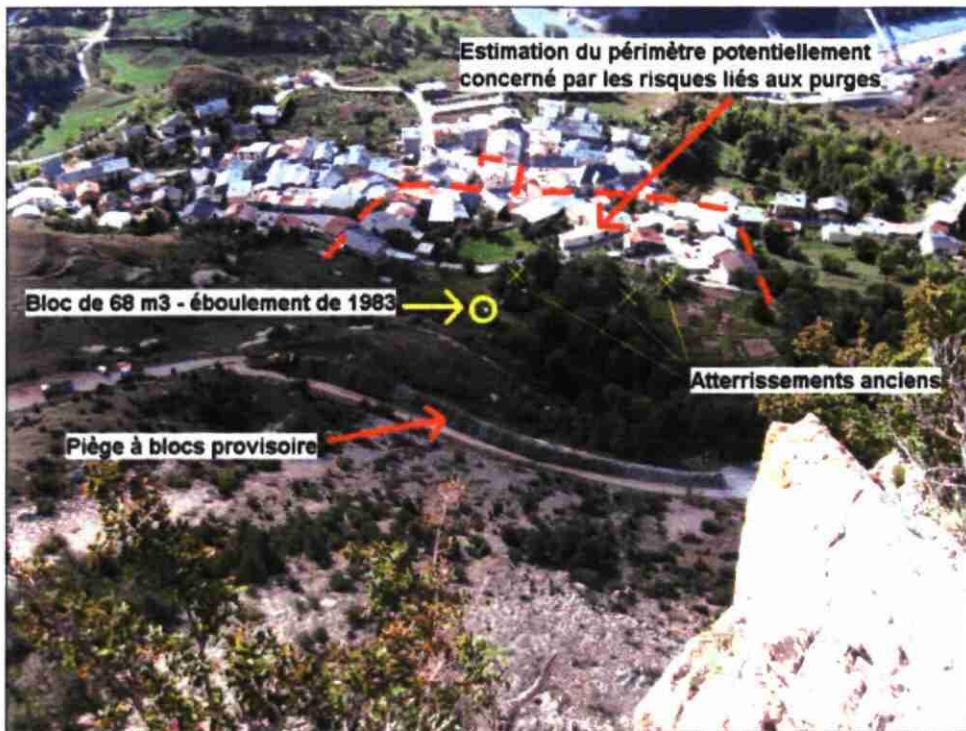
Illustration 5 : Vue des enjeux depuis le sommet de la falaise de Chatalamia (Photo BRGM)

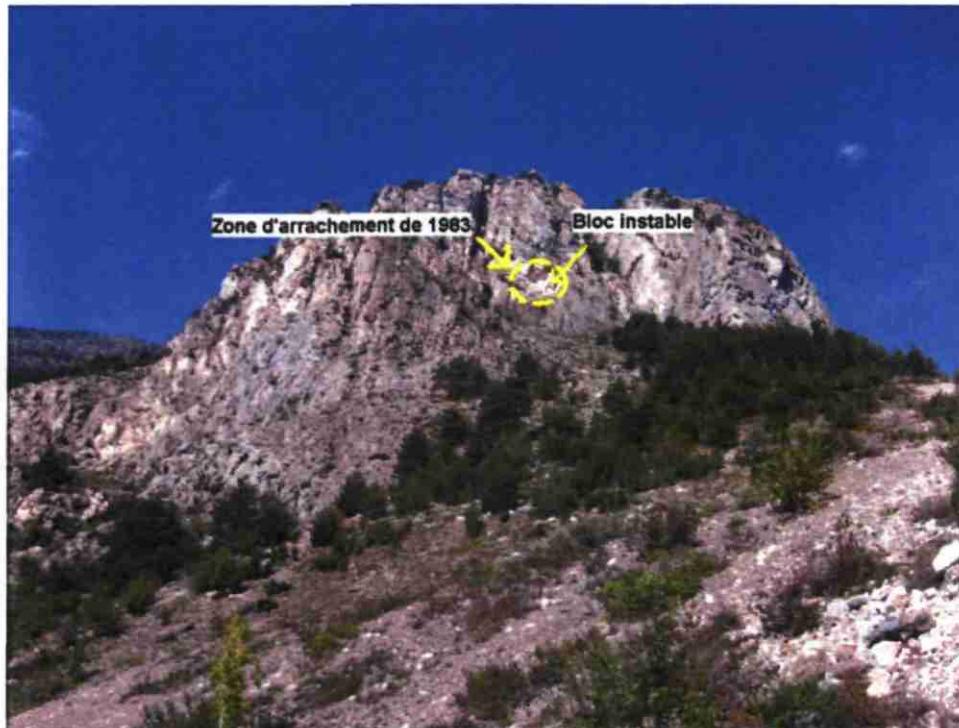
Illustration 6 : Position du bloc de 50 m<sup>3</sup> à purger dans la falaise de Chatalamia (Photo BRGM)

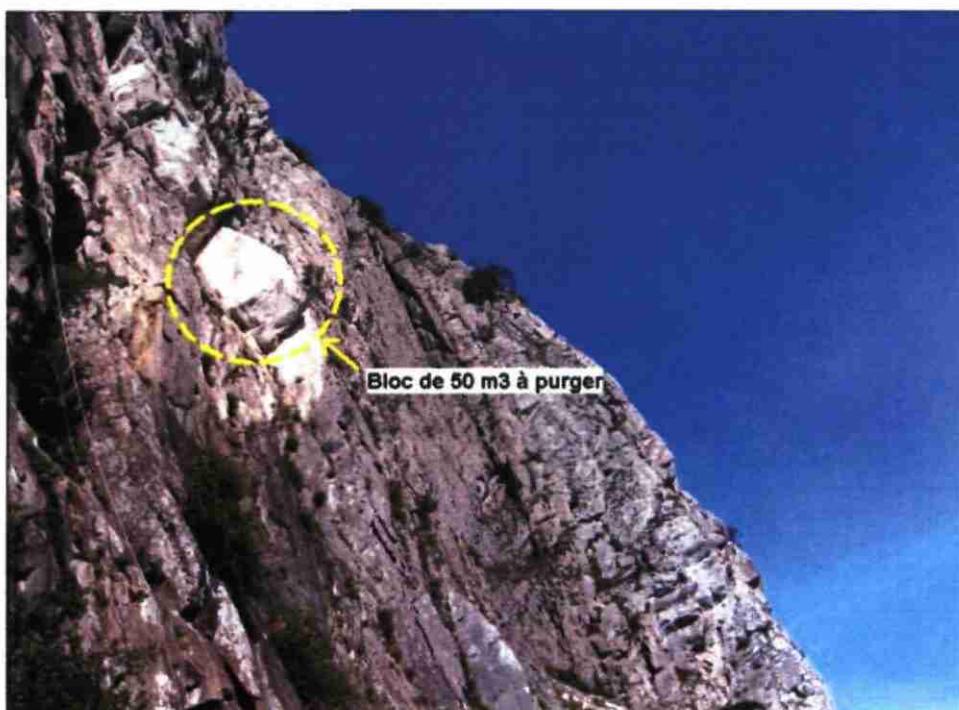
Illustration 7 : Vue rapprochée du bloc de 50 m<sup>3</sup> (Photo BRGM)

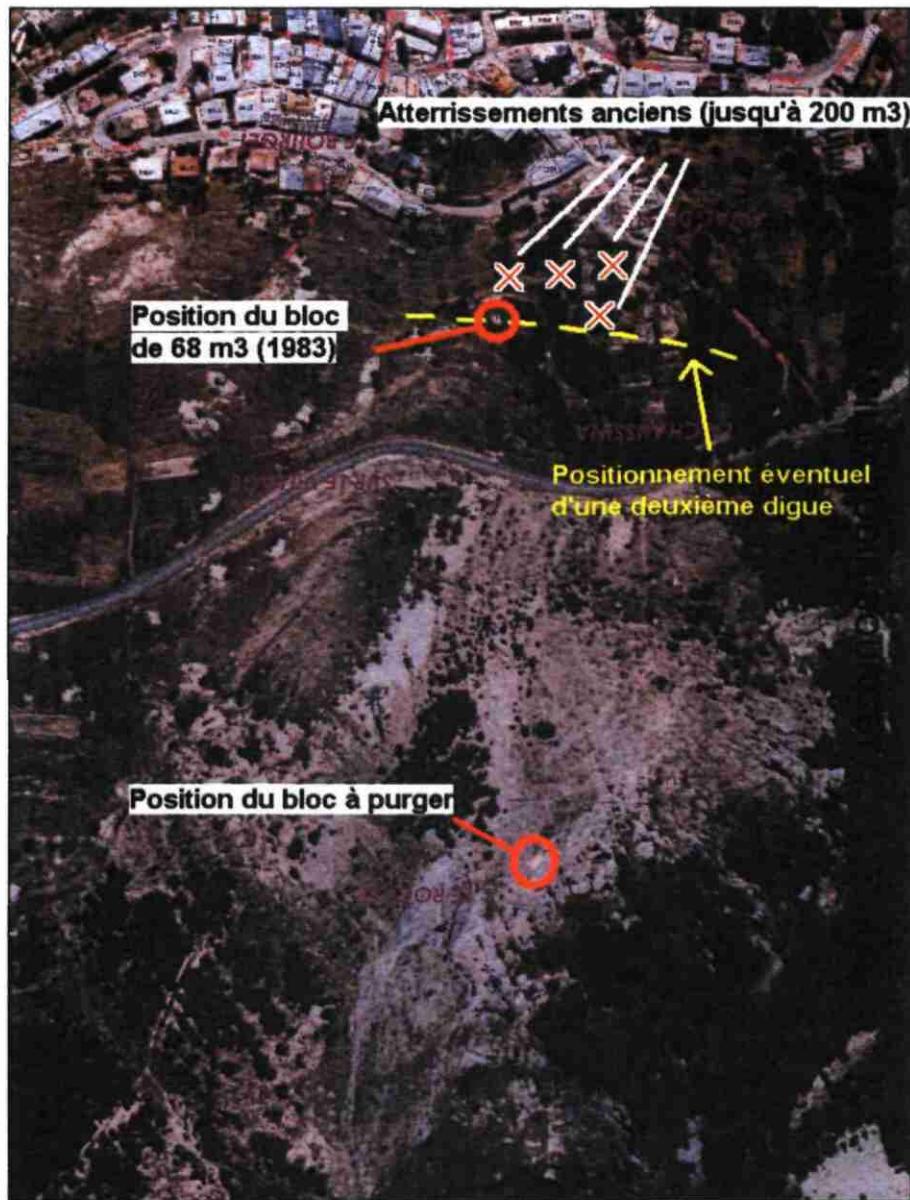
Illustration 8 - Positionnement approché du merlon de protection à mettre en place

- rehaussement du merlon provisoire situé sur la route départementale ;
- création d'un deuxième merlon en aval du précédent dans une zone de replat relativement où l'énergie des blocs est moins élevée.

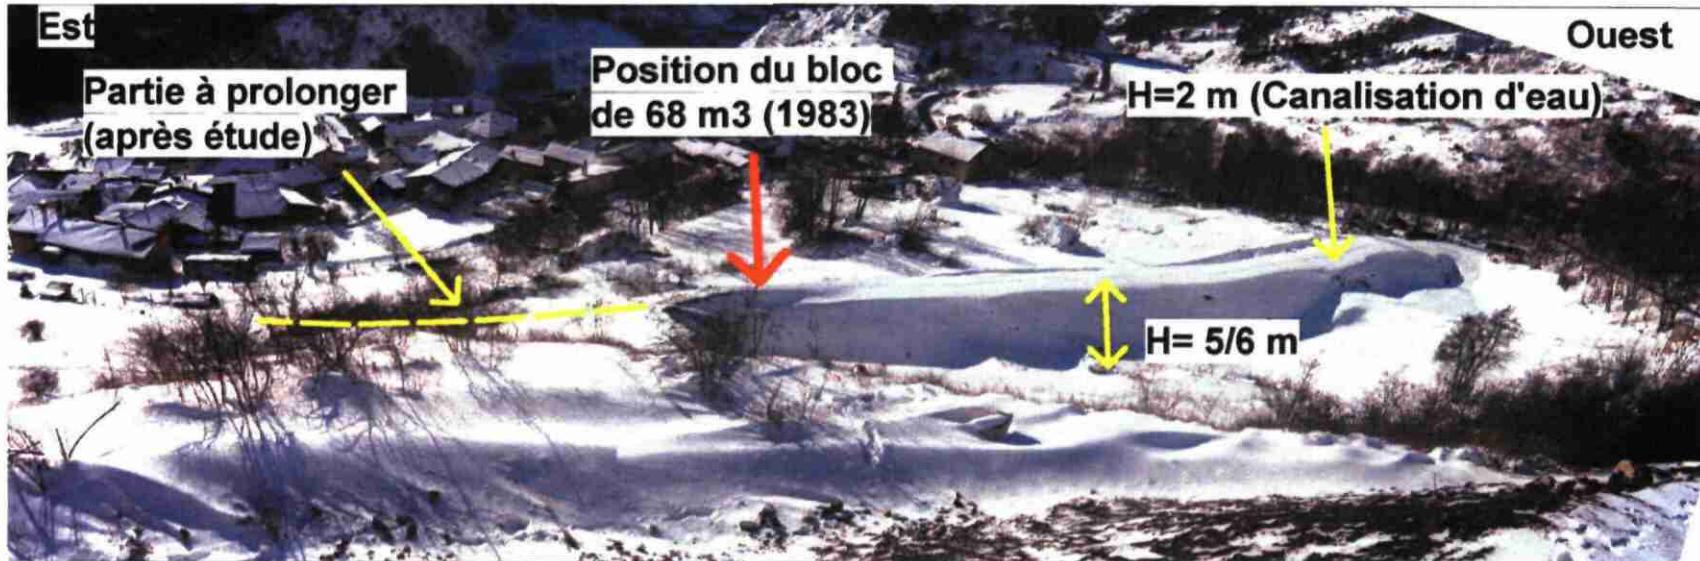
- la zone de merlon traversée par la conduite d'eau (6 m de large) devrait théoriquement être relevée d'un mètre (1 m) pour répondre aux spécifications prévues (la hauteur mesurée y est de l'ordre de 2 m).

Illustration 9 : Situation du merlon piège à blocs du Bourget le 03-01-07 (Photo BRGM)

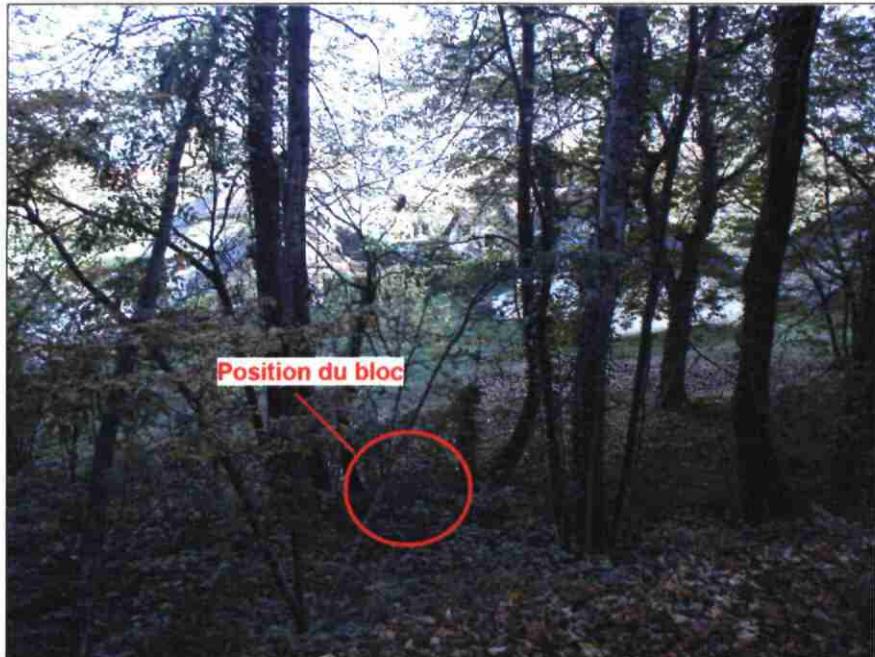
Hormis le bloc éboulé en Octobre 2005, on n'observe pas de blocs anciens ayant dépassé la RD 914. Les quelques blocs observés près du village sont des blocs rapportés.

*Illustration 3 : zone  
d'atterrissement*

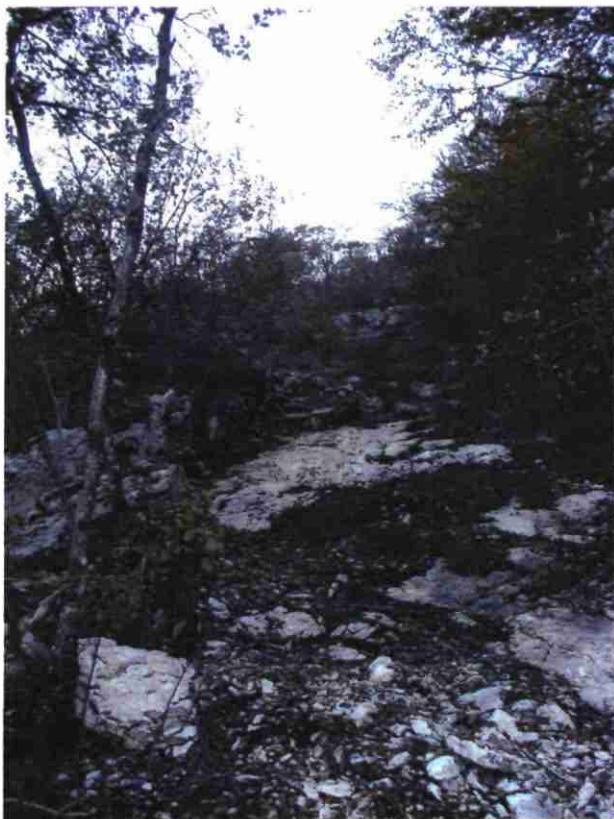
*Illustration 4 : Zone  
d'arrachement*

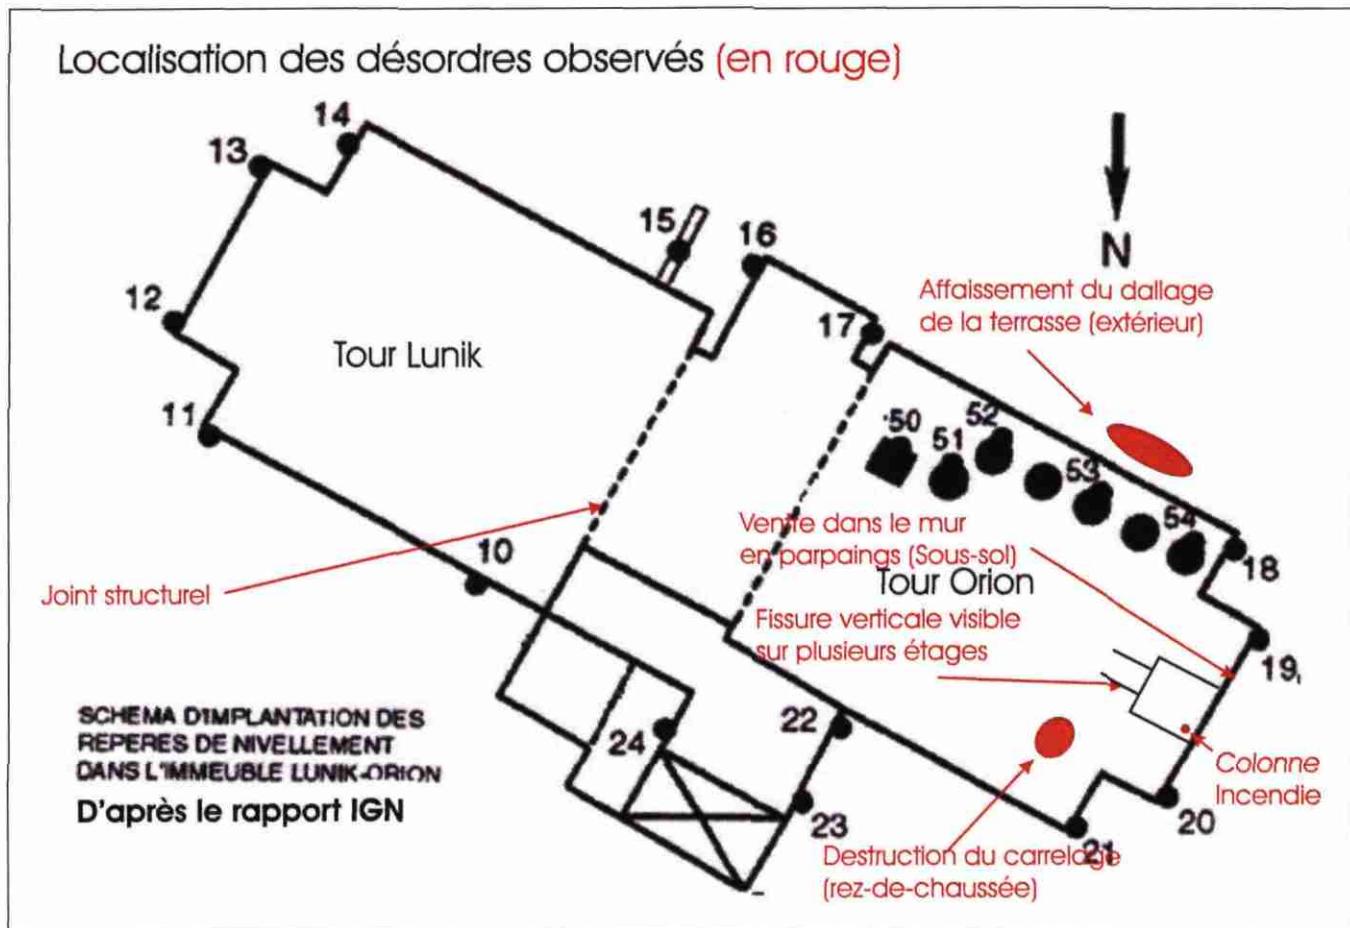
Illustration 3 - Localisation des désordres et points de mesures de nivellation de l'IGN
