Galleries souterraines de Pfastatt

Phase 2 - Diagnostics des ouvrages souterrains

Rapport final

BRGM/RP-55663-FR
Juillet 2007

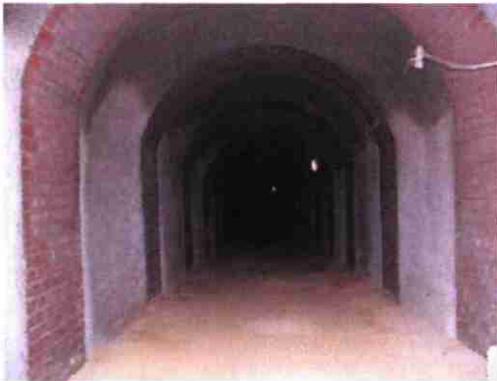
L'entrée côté rue donne sur la première galerie. Initialement, celle-ci était, comme pour la plupart des galeries, renforcées par des arches maçonnées réparties de façon plus ou moins régulière (Figure 3). Depuis 2005, toutes les sections de cette galerie non maçonnées ont été confortées et, grâce à ces travaux, cette partie de l'ouvrage est saine. Le seul point noir décrit touche le premier linteau, fracturé en son milieu.

Figure 3 : Galerie G1 confortée

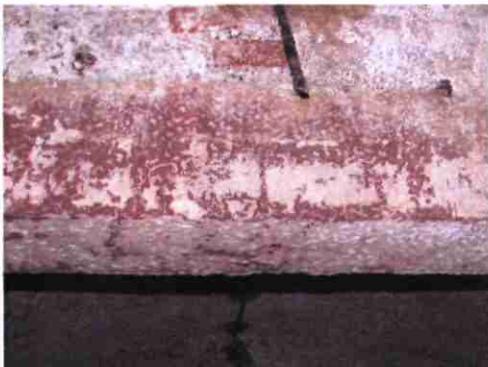
Figure 9 : Linteau cassé à l'entrée de la galerie G3-a

Ces dernières montrent quelques défauts, la fissuration d'un linteau en son milieu, des traces d'infiltrations probablement anciennes au travers des maçonneries et le décollement de la voûte de l'accès principal par rapport à la superstructure du bâtiment (Figure 9, Figure 12).

La galerie G3 est dans un état moyen, les tronçons non maçonnés étant soumis à la poussée des racines, aux décrochements nombreux de panneaux de loëss et, ponctuellement, à des infiltrations. Il conviendra de réparer le linteau cassé dans la descente d'escalier. Les traces d'infiltrations sont à surveiller, un marquage à la peinture permettra de vérifier si le phénomène est chroniquement actif où s'il s'agit d'évènements anciens. Cette galerie passe sous une zone très fréquentée, elle devra faire l'objet d'une surveillance accrue et de confortement dans les prochaines années.

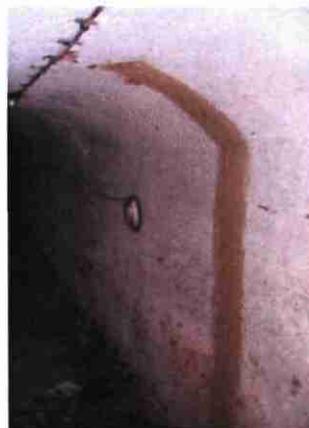
Figure 12 : Infiltration loessique en galerie G3-a

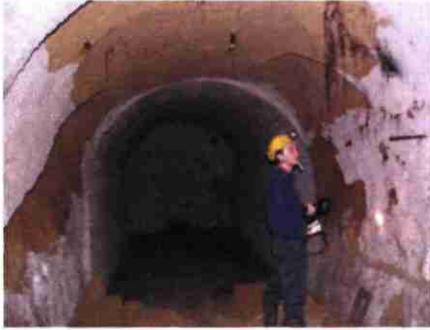
Figure 13 : Dérochement des panneaux de loess en zone non-maçonnerie, galerie G5

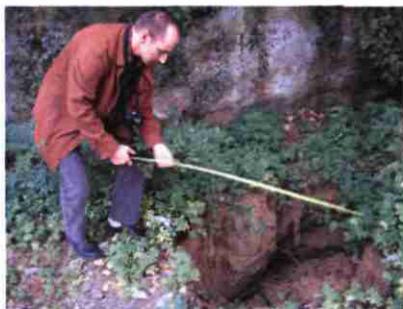
A l'automne 2006, un affaissement a touché l'extrémité nord de la section G3-b. Sans qu'un effondrement total ne survienne en souterrain, un vide était remonté en surface (Figure 15). L'origine supposée du phénomène viendrait d'une ancienne descente d'escalier mal remblayée sous les anciens petits garages. Le démontage de ces derniers a permis à l'eau de pluie de s'infiltrer en masse, ces infiltrations s'ajoutant à celle des ruissellements sur les pelouses adjacentes.

Figure 15 : Vue de l'affaissement survenu au coin NE du réseau en automne 2006

En attendant des travaux – probablement la réouverture d'un accès – un plancher-toiture a été mis en place pour limiter les infiltrations supplémentaires.

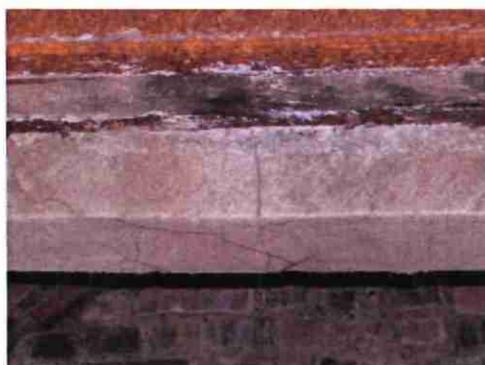
Figure 22 : Vue du linteau fissuré près du sas d'entrée de la galerie G8 *Figure 23 : Voûte fissurée dans la galerie G8*

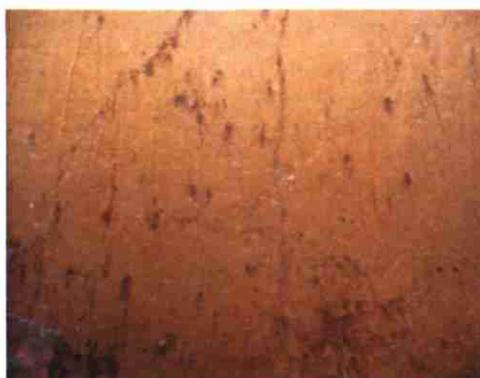
La voûte du deuxième tronçon, en loess nu, est fissurée sur toute sa longueur. Les fissures ne sont pas ouvertes mais sont soulignées par la progression des racines (Figure 23).

La galerie G8 présente quelques points de faiblesse mais pas de signe d'instabilité majeure. Dans l'attente de travaux de confortement, qui pour l'instant ne sont pas urgents, cette galerie devra faire l'objet d'un suivi régulier, en portant une attention particulière à la fissuration de la voûte et au développement des racines.

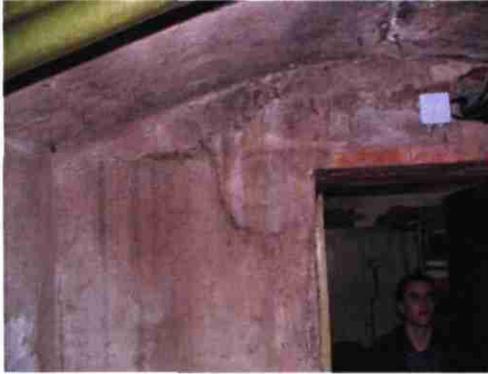
- à l'entrée, où le technicien nous a rapporté qu'en cas de fortes pluies les infiltrations entraînaient des limons (Figure 29, Figure 31). Lors de la visite, les traces en question étaient toujours visibles. Cette zone correspond au pied de façade, où l'étanchéité et (ou) le drainage sont peut-être défectueux ;
- à 6,5 m de l'entrée, dans la première section, des infiltrations sortaient à la base du parement sud, marquant une limite entre deux passes de béton (Figure 32). L'eau était claire et d'un débit très lent ;
- la zone la plus humide était située à l'extrémité opposée de la galerie, sur les deux dernières sections qui s'arrêtent à proximité du transformateur ; les zones infiltrantes correspondent à un petit espace vert au nord du bâtiment de la chirurgie et à celui entourant le transformateur (Figure 35, Figure 34).

Figure 29 : Vue de l'entrée de la galerie avec les traces brunes d'infiltration de loess

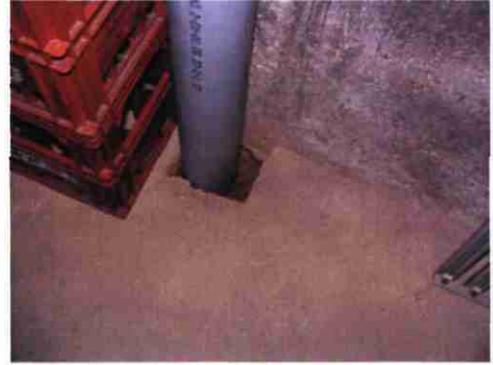
On signalera enfin une petite irrégularité pouvant accélérer l'altération du site. À l'extrémité sud de la première section, dans la zone qui a été comblée durant les années 1990, une descente d'eau en PVC récupérant les eaux pluviales déverse son contenu dans un puits d'infiltration dans les loëss, sans branchement au réseau (Figure 30).

Figure 30 : Vue de la descente d'eau et de son puits d'infiltration dans la première section

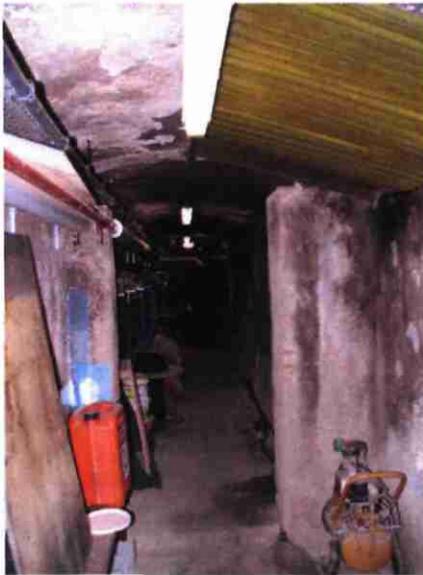
Figure 31 : Vue de la première section de la galerie, la « tôle ondulée » servant à se protéger des infiltrations en cas de pluies prolongées

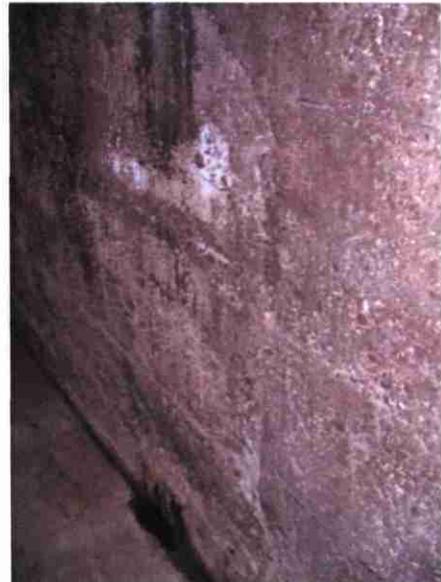
Figure 32 : Début d'infiltration dans la première section

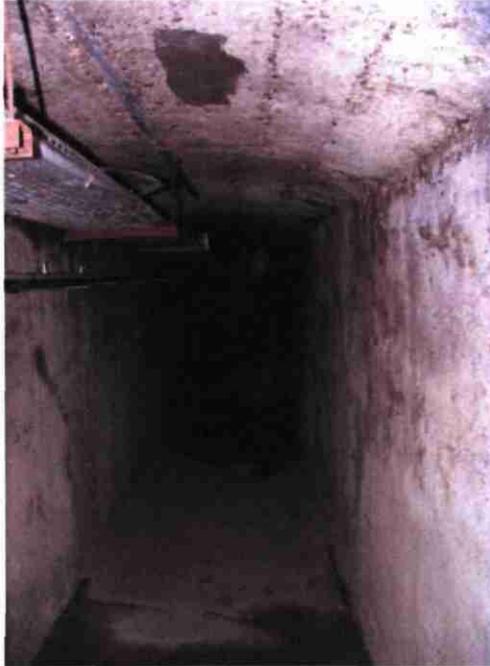
Figure 34 : Extrémité (section 6) de la galerie arrivant sous le transformateur avec les traces d'infiltration en bout de galerie

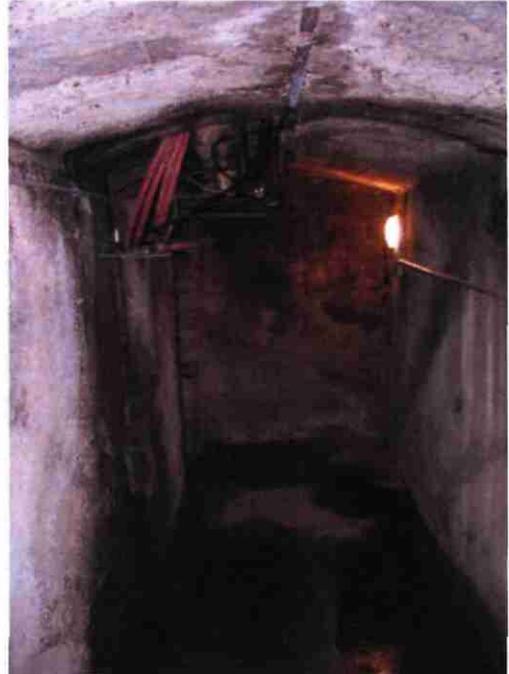
Figure 35 : Extrémité nord de la section 5 du réseau avec l'entrée ou sortie de la gaine technique et les infiltrations

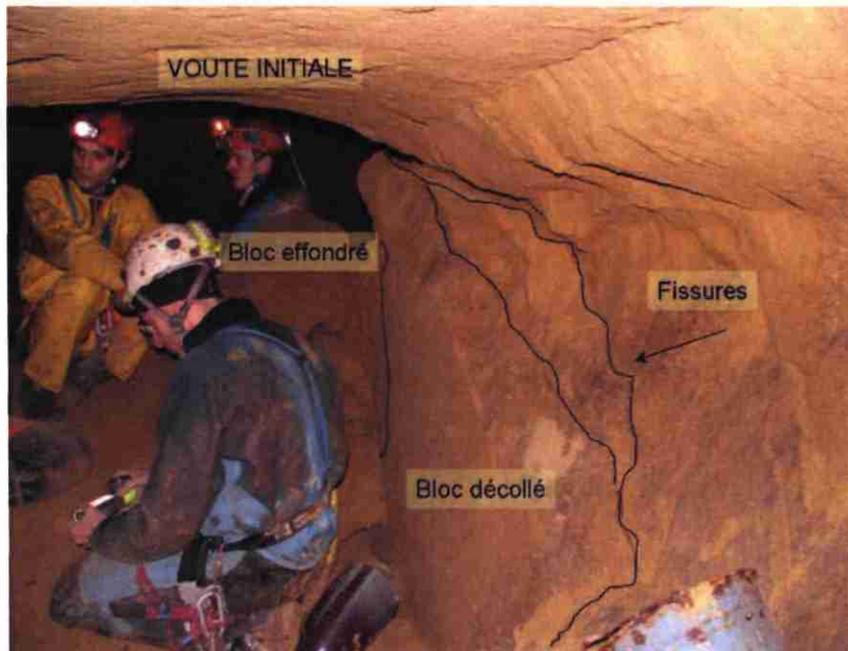
Figure 43 : Vue de l'angle de la section 2 au croisement avec la première alcôve nord, fortement fissuré

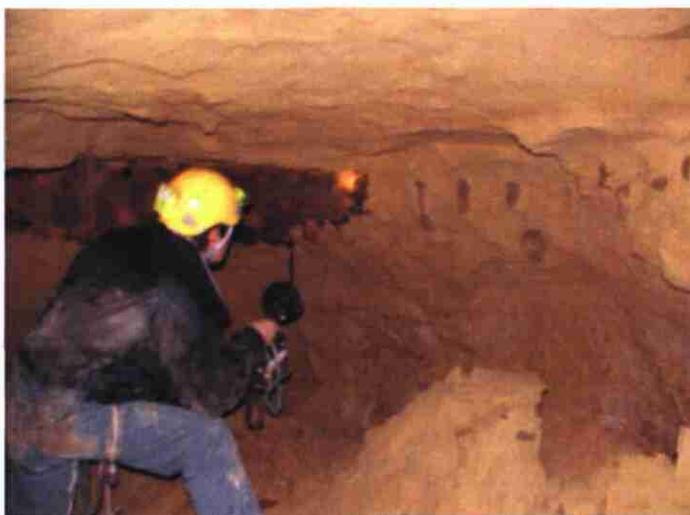
Figure 45 : Vue de l'alcôve septentrionale dont l'ancien parement est marqué d'une teinte rouge probablement à cause d'un incendie

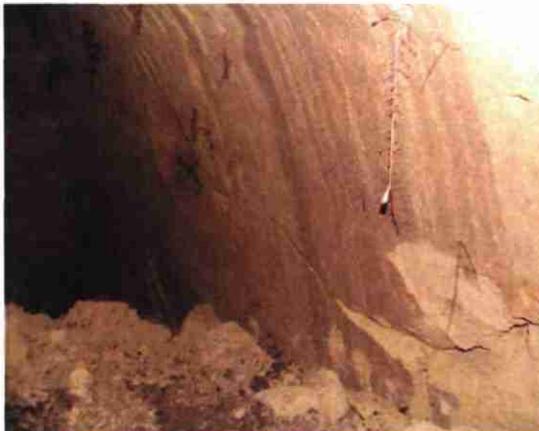
Figure 68 : Écaillage et fissuration des piédroits

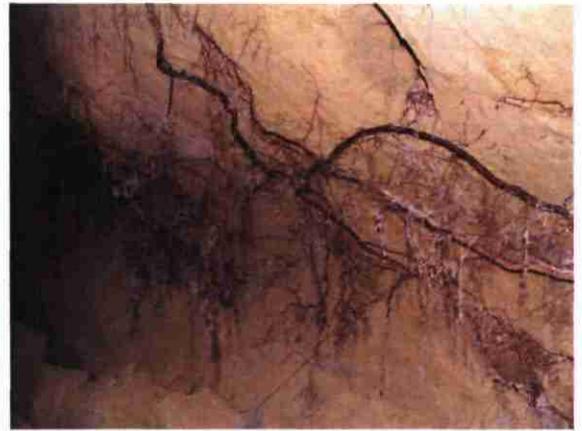
Figure 69 : Action des racines favorisant les décollements de panneaux des piédroits

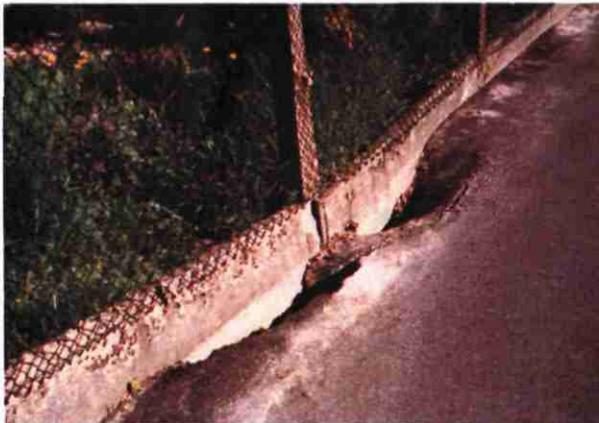
Figure 74 : Désordre résiduel en 2004 après le comblement d'une partie de la galerie occidentale

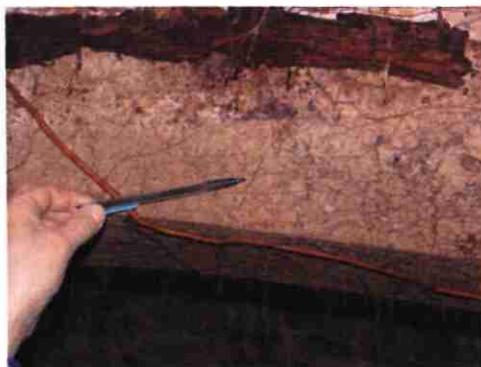
Ce palier se termine (extrémité sud-est) par un petit escalier menant à la salle inférieure dont le toit est à près de 7,5 m de profondeur. Le linteau de la porte de séparation entre le palier et la salle inférieure est fissuré en son milieu. Le poteau en grès de la même porte est lui aussi lézardé à cause de l'augmentation de volume d'un gond sous l'effet de l'oxydation (Figure 77, Figure 78).

Figure 77 : Linteau fissuré entre le palier de la galerie orientale et la salle inférieure

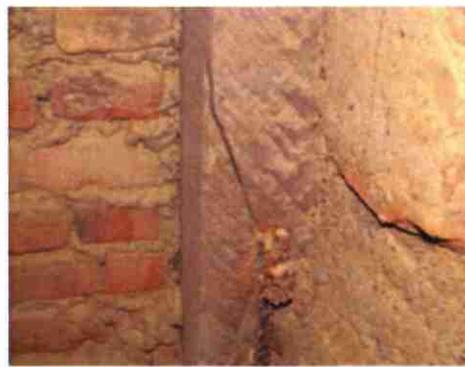
Figure 78 : Poteau en grès cassé par la dilatation du gond rouillé

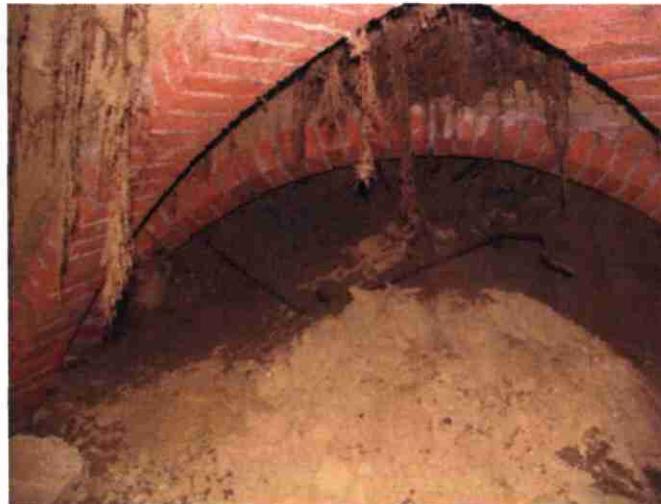
Au niveau du remblai nord, l'épaisseur des terrains de recouvrement diminue rapidement, d'une part du fait d'une légère remontée de voûte, d'autre part suite aux travaux engagés en surface conformément aux recommandations du BRGM datant de 2004. Il avait été constaté à cette époque que le mur à l'angle des rues Hunold et de la République montrait des signes d'instabilité. Il avait également été recommandé de diminuer les charges en arrière du mur. Pour ce faire, le talus de terre a été décaissé sur près d'un mètre de profondeur. Il est probable qu'au moment de ces travaux la voûte de la galerie a été percée ; de plus, le remodelage du talus, s'il n'a pas été accompagné d'un drainage des eaux de ruissellement, permet des infiltrations dans les galeries (Figure 89).

Figure 83 : Extrémité nord de la galerie occidentale bouchée par un cône de remblais et des descentes de terre végétale (brun)

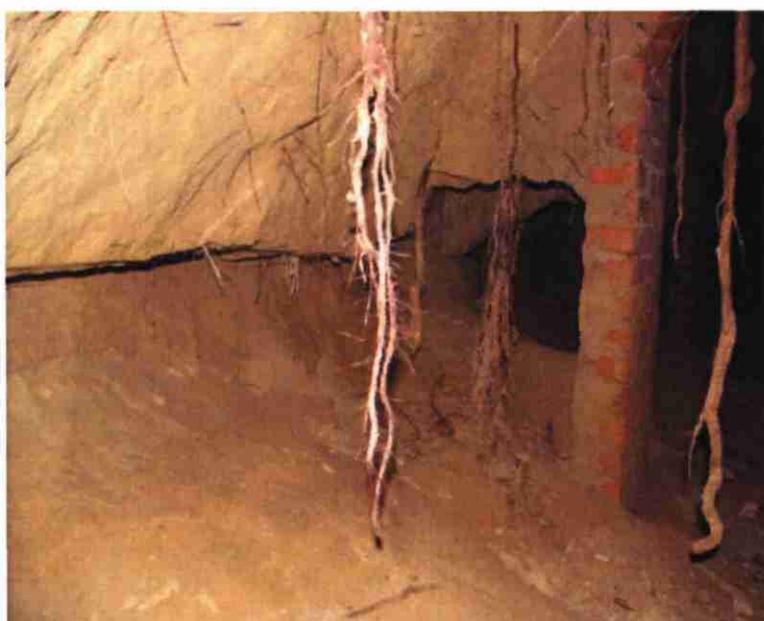
Figure 84 : Sous cavage dans la galerie occidentale montrant clairement un niveau d'inondation

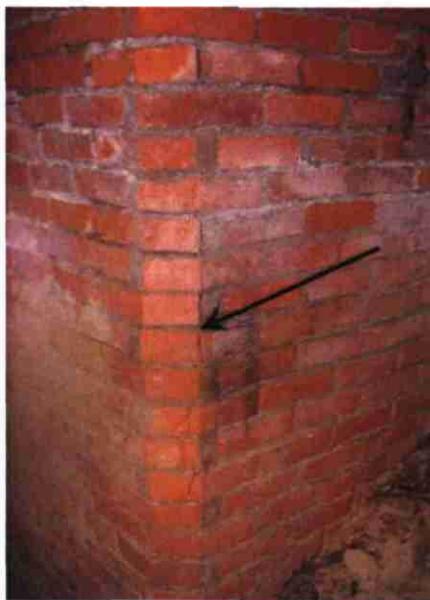
Figure 90 : Pignon Sud-Est du couloir de jonction fissuré

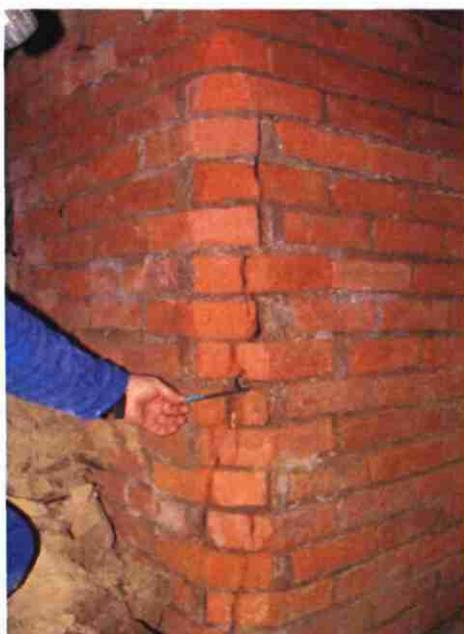
Figure 91 : Pignon Nord-Ouest du couloir de jonction éclaté

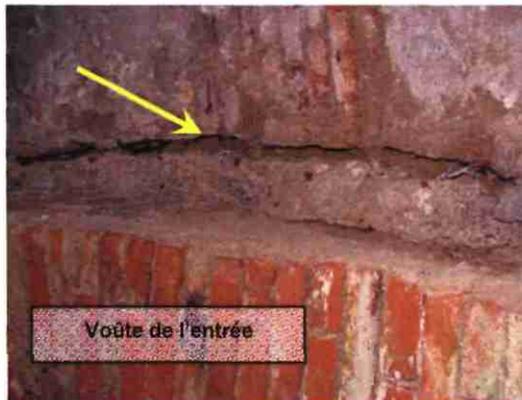
Figure 95 : Fissure de la voûte au niveau de l'entrée

Lors de la dernière intervention, des fissures ouvertes ont été observées sur les premiers mètres. Ces déformations indiquent un mouvement de traction pouvant correspondre à un déplacement généralisé des terrains sus-jacents du fait de l'appel au vide au niveau du talus de la place des Poilus. Ces fissures, déjà décrites par EEG-SIMECSOL en 2002, ne semblent pas évoluer mais cela reste difficile à affirmer en l'absence d'instrumentation ou de repère (Figure 95 et Figure 96).

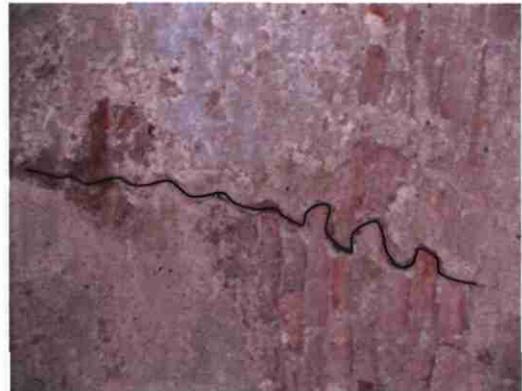
Figure 96 : Fissure de la voûte à 2 m de l'entrée

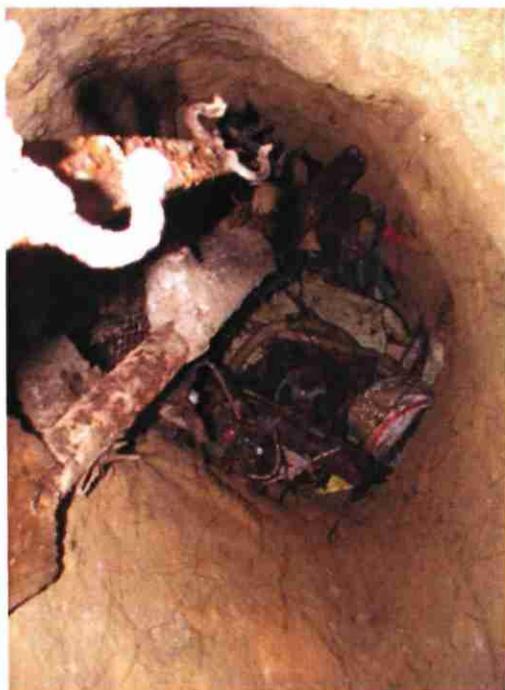
Tout au Sud de la galerie, des remblais s'accumulent sur le sol, déversés au niveau des deux dernières cheminées, celle située le plus au Sud étant totalement bouchée (Figure 98 à Figure 100).

Figure 98 : Vue sur le tas de remblais déversé par la cheminée sud

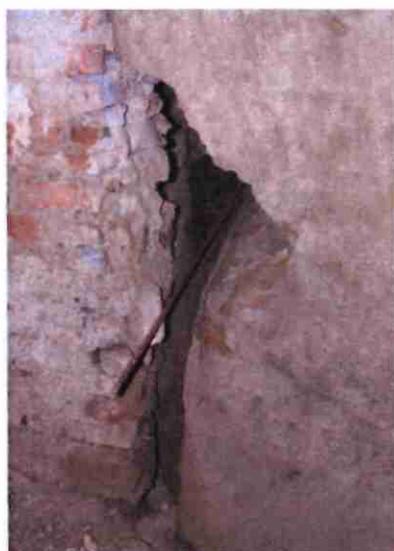
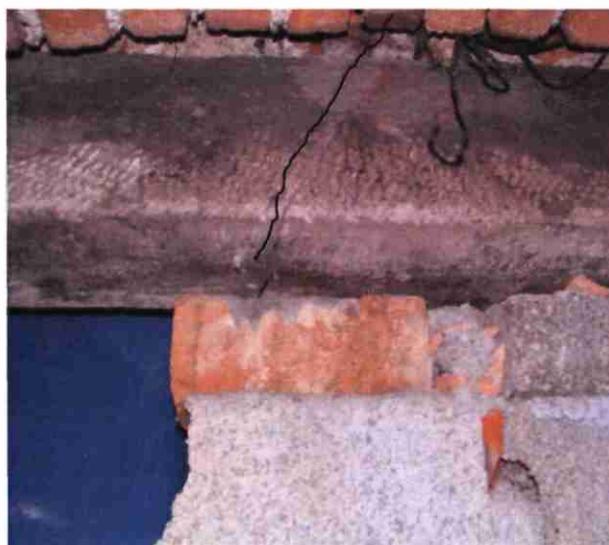
La section 1 ne présente pas de désordre significatif. À noter tout de même la présence d'un vide courant le long des fondations de la maison, lié aux problèmes d'infiltration à l'origine d'un effondrement (cf. note BRGM NT05ALS20). De ce vide partent des traces de ruissellement, sans que l'on puisse savoir si le phénomène est toujours actif malgré les travaux de réparation engagés par la propriétaire (Figure 103). À l'entrée, le linteau est cassé mais soutenu par la cloison en briques (Figure 104).

Figure 103 : Vide d'érosion à Figure 104 : linteau cassé à l'accès du n°2 rue de l'extérieur du soubassement de la Richwiller ; fracture redessinée maison

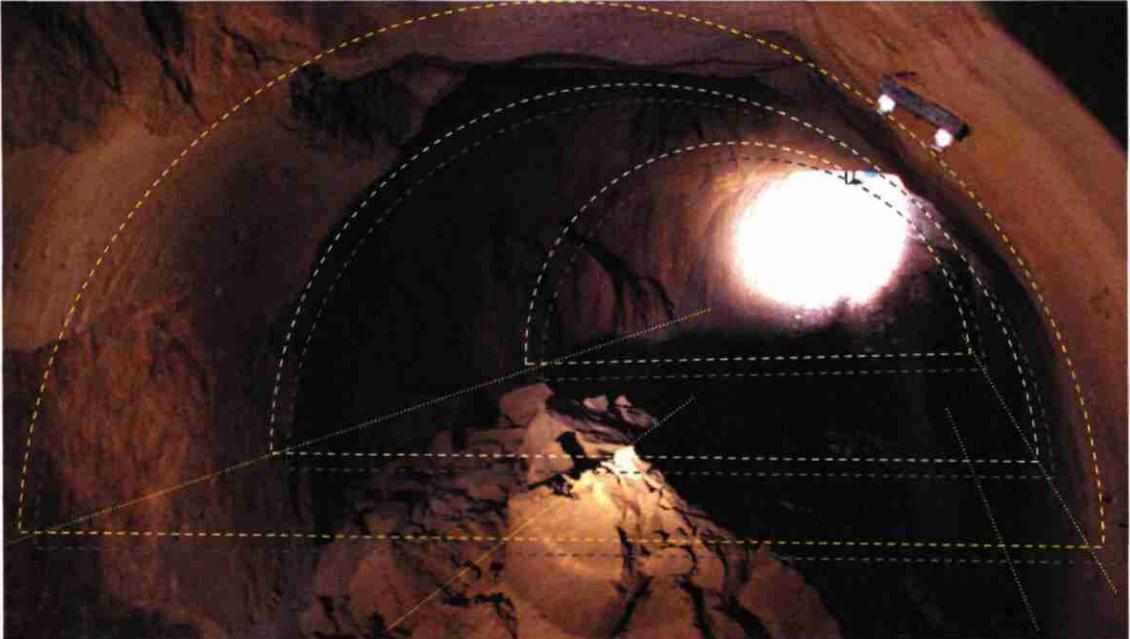
Figure 105 : Section 2, zone éboulée – chute du toit et décollement des piédroits

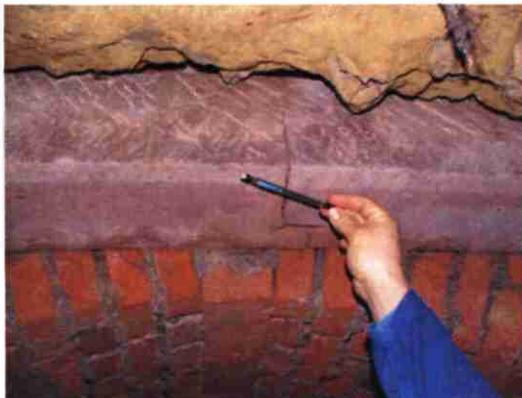
- le linteau de la cloison délimitant les sections 1 et 2 est fissuré en son milieu (Figure 122);
- sur les 3 premiers mètres de la section 2, la voûte en loess est régulièrement traversée de petites racines et des fissures apparaissent (Figure 123) ;
- à 14 m de l'entrée, au milieu de la section 2, les parements en briques s'effondrent sur plusieurs mètres de long et localement la largeur de la galerie passe de 2,5 à 3,8 m (Figure 124 et Figure 125);
- le linteau de la cloison entre les sections 2 et 3 est cassé de façon franche et ne remplit plus son rôle de soutien (Figure 126) ;
- de part et d'autre de la cloison précitée, des racines percent la voûte et apparaissent tout le long de la section 3 ;
- à l'entrée de la section 3, on note sur les parements des décollements de panneaux (Figure 127).

Figure 122 : Vue du linteau fracturé entre les sections 1 et 2

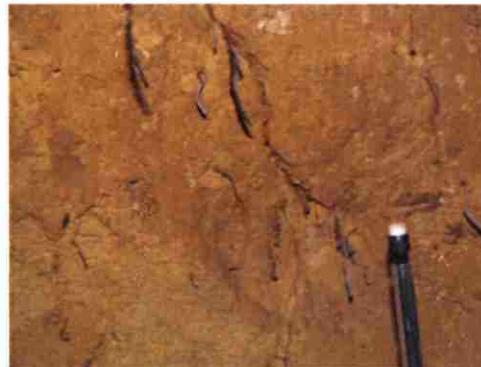
Figure 123 : Percement de racines et fissuration de la voûte de la section 2

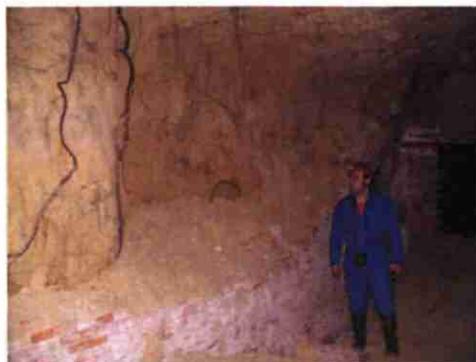
Figure 124 : Vue de la zone effondrée, parement section 2

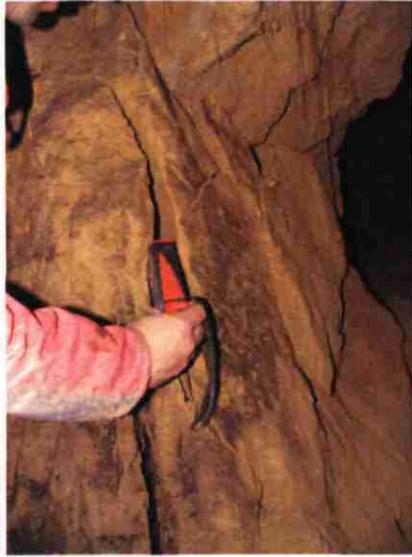
Figure 137 : Parement fortement fissuré

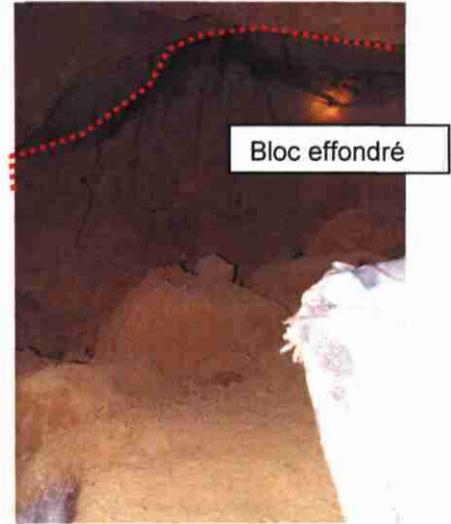
Figure 138 : Vue de l'effondrement principal du réseau RA02 ; le toit résiduel de la galerie est souligné en rouge

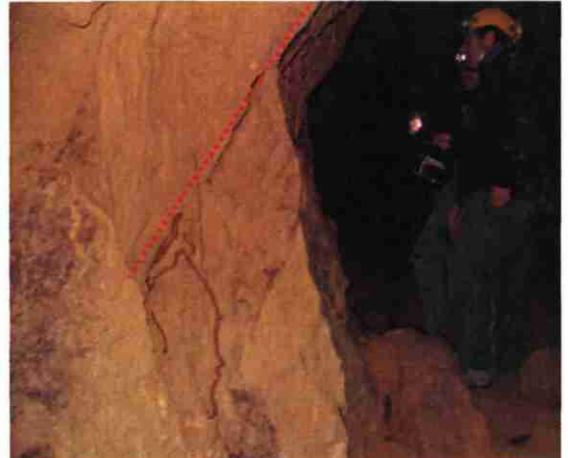
Figure 140 : fissuration typique d'un piédroit ; la fissuration est soulignée en rouge

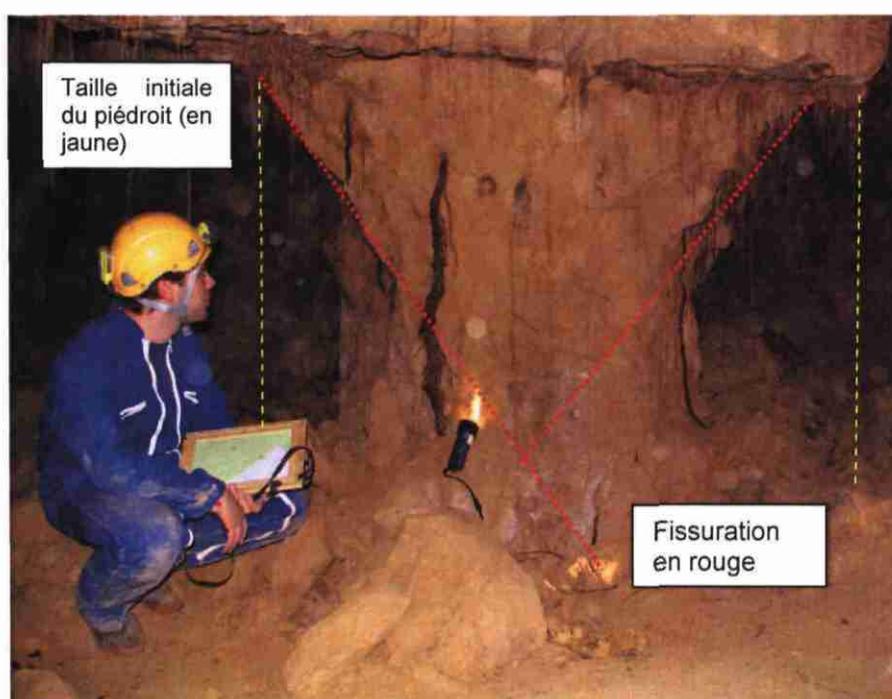
Figure 141 : Piédroit entre deux alcôves en forme de trognon de pomme (diabolo) , fissuration évoluée
