# Zone industrielle de Vitry-Marolles à Vitry-le-François (51). Avis sur l'origine de la pollution des eaux souterraines

Rapport final

BRGM/RP-55872-FR

Octobre 2007

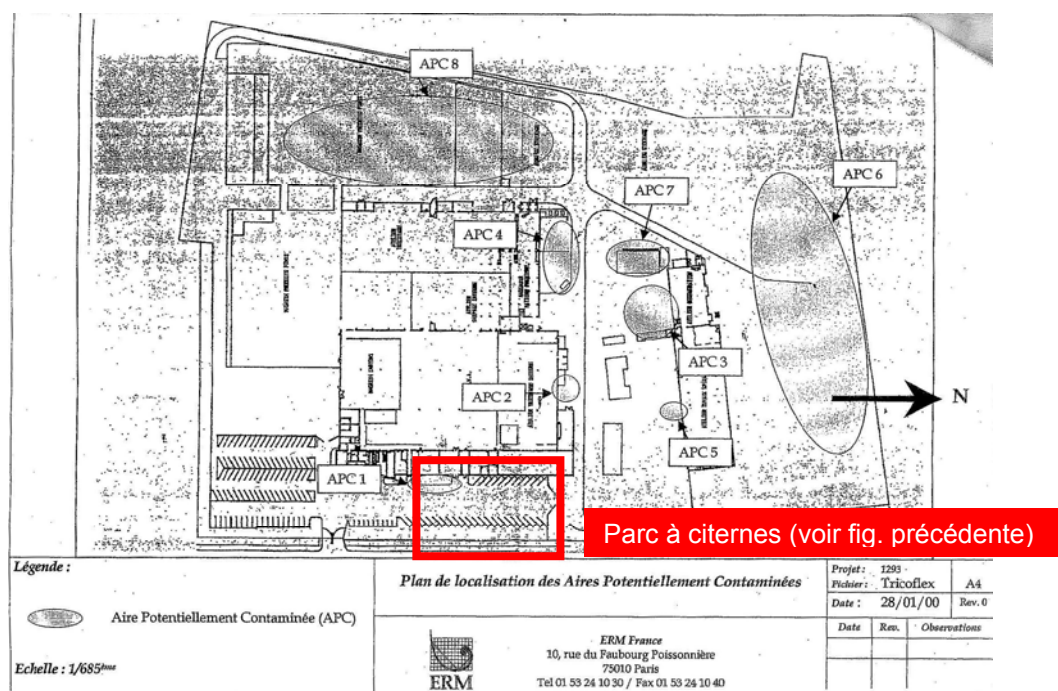
Figure 10 - Plan de localisation des Aires Potentiellement Contaminées APC (d'après ERM, janvier 2000)

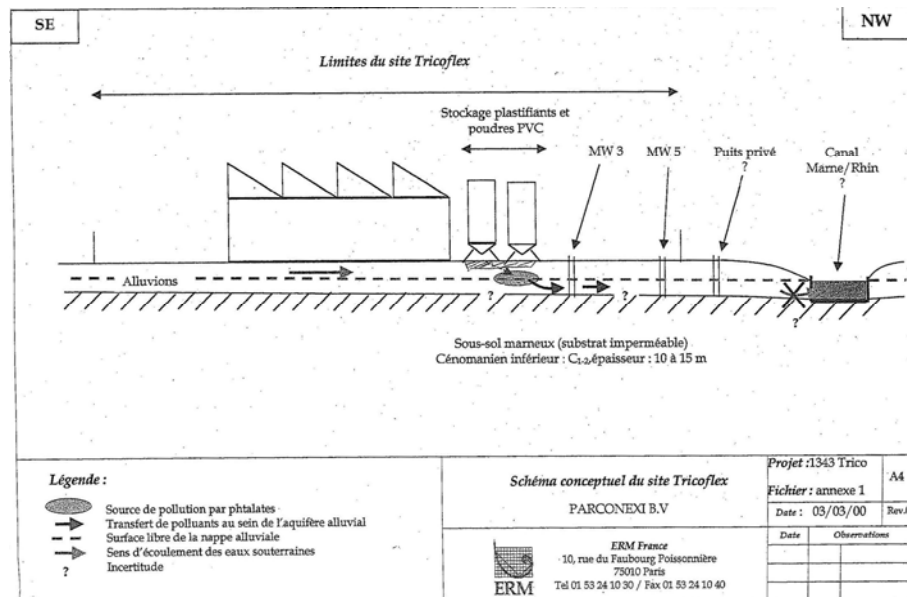
- Pour les phtalates, à un défaut d'étanchéité des surfaces avoisinant l'actuel parc à cuves de stockage de plastifiants (source 1 entre 2 et 3 m de profondeur) ;
- Pour les solvants chlorés à une source de pollution située hors du site, à l'Ouest de MW2 (source 2 non localisée et non caractérisée précisément).

La seule source retenue pour le calcul de la note dans le cadre de l'ESR est la source 1 de pollution par les phtalates (Figure 12) ; la source 2 par les solvants chlorés située hors du site à l'ouest de MW2 a été écartée du calcul. Mais à titre indicatif une simulation de calcul simplifié de risques a été entreprise. Les résultats conduisent à noter les deux sources en classe 2 (surveillance de la qualité des eaux souterraines).

Figure 12 : Schéma conceptuel du site Tricoflex (source 1) (d'après ERM juin 2000)

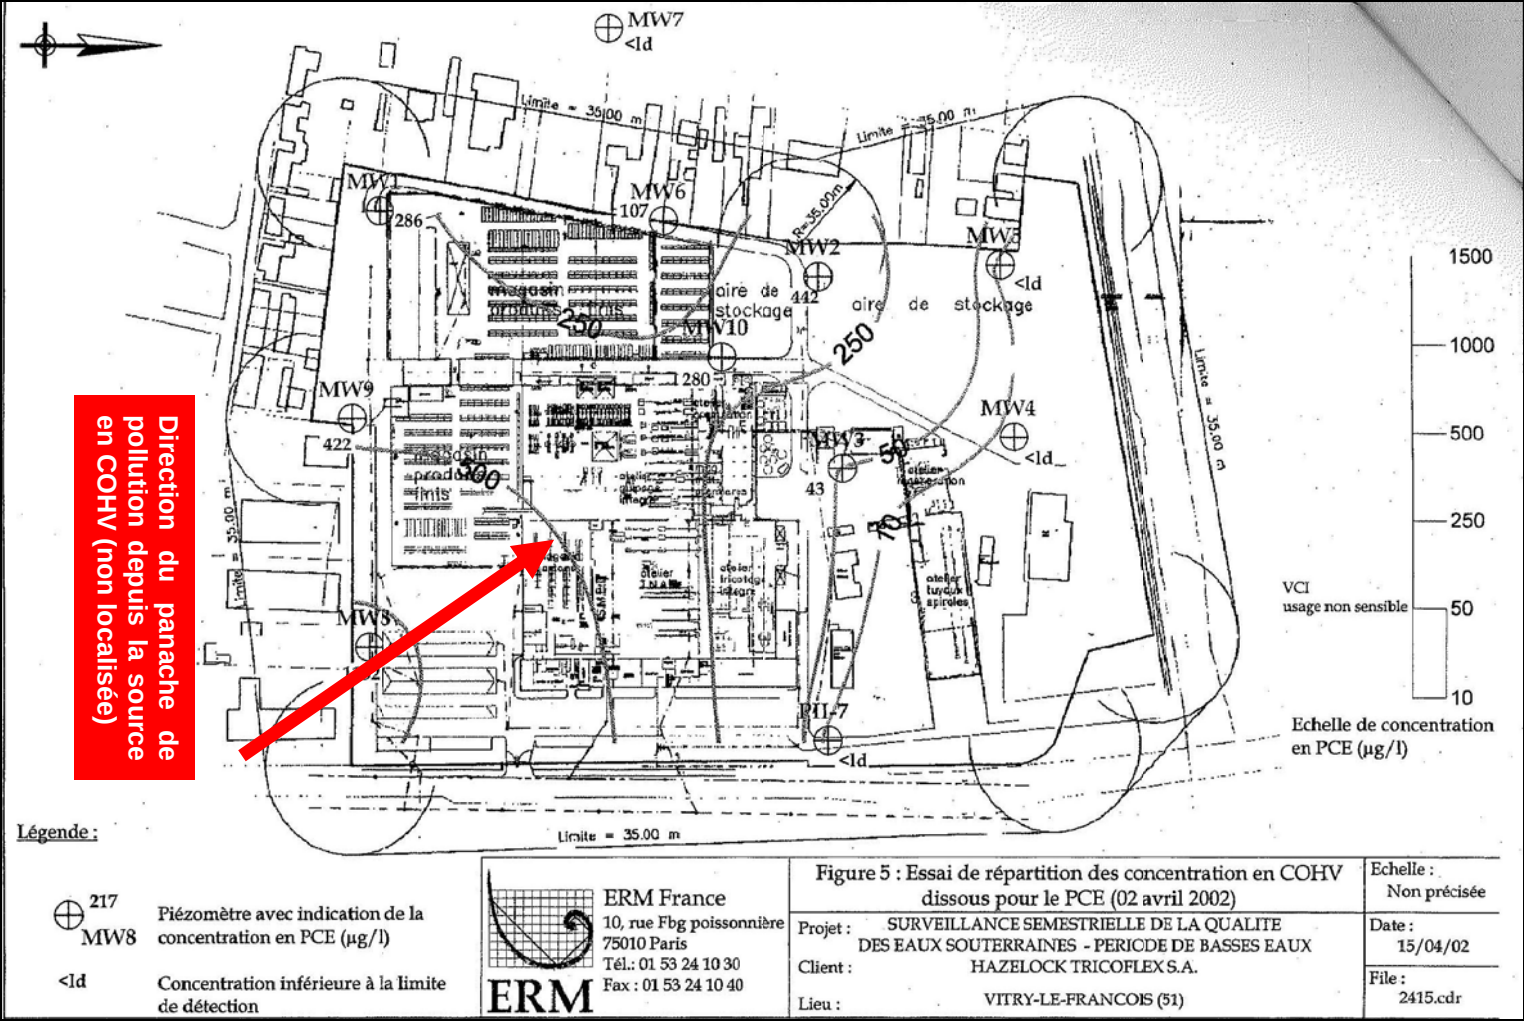
Un **nouveau complément d'investigation** a été mené en 2001 (rapport ERM n°1891 d'avril 2001) avec la réalisation de trois nouveaux ouvrages MW8 et MW9 en limite Sud du site et MW10 au sein du site Tricoflex en aval de MW8 et en amont de MW2. Les résultats des analyses effectuées ont conduit le bureau d'étude à revoir son interprétation. Les très fortes teneurs en COHV observées sur MW8 (les plus élevées reconnues sur le site jusqu'alors) « *suggère que la contamination de la nappe phréatique par les solvants chlorés résulte d'une source située à l'amont du site Tricoflex* » ; c'est à dire au Sud-Est (Figure 13).

Figure 13 : Essai de répartition des concentrations en tétrachloroéthylène d'avril 2002 sur le site Hozelock-Tricoflex à Vitry-le-François (d'après rapport ERM n°2415 d'avril 2002)

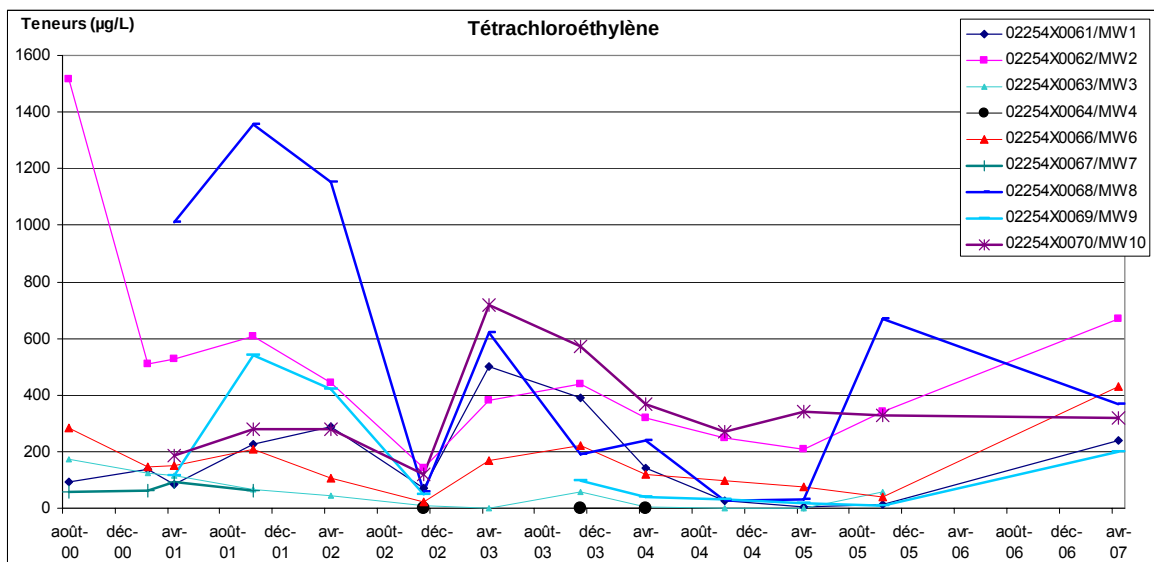
- Les plus fortes concentrations en **tétrachloroéthylène** ont été observées en amont du site sur MW8 et MW9 et à l'aval immédiat sur MW10 et MW2 (Figure 15). Il n'a jamais été détecté sur MW5 et retrouvé seulement en traces sur MW4.
- Le **chlorure de vinyle** est un produit de dégradation des COHV<sup>6</sup> qui n'a été détecté sur le site qu'à partir de novembre 2002. Les maxima sont atteints sur MW3 (teneurs entre 2 et 36 µg/L) mais le produit est détecté sur pratiquement tous les ouvrages à des concentrations moindres qu'en MW3. Ceci semble confirmer « *la présence de phénomène de dégradation bactérienne actifs au droit du site* ».

Figure 15 : Graphique d'évolution des teneurs en tétrachloroéthylène entre 2000 et 2007 sur le site Hozelock-Tricoflex à Vitry-le-François

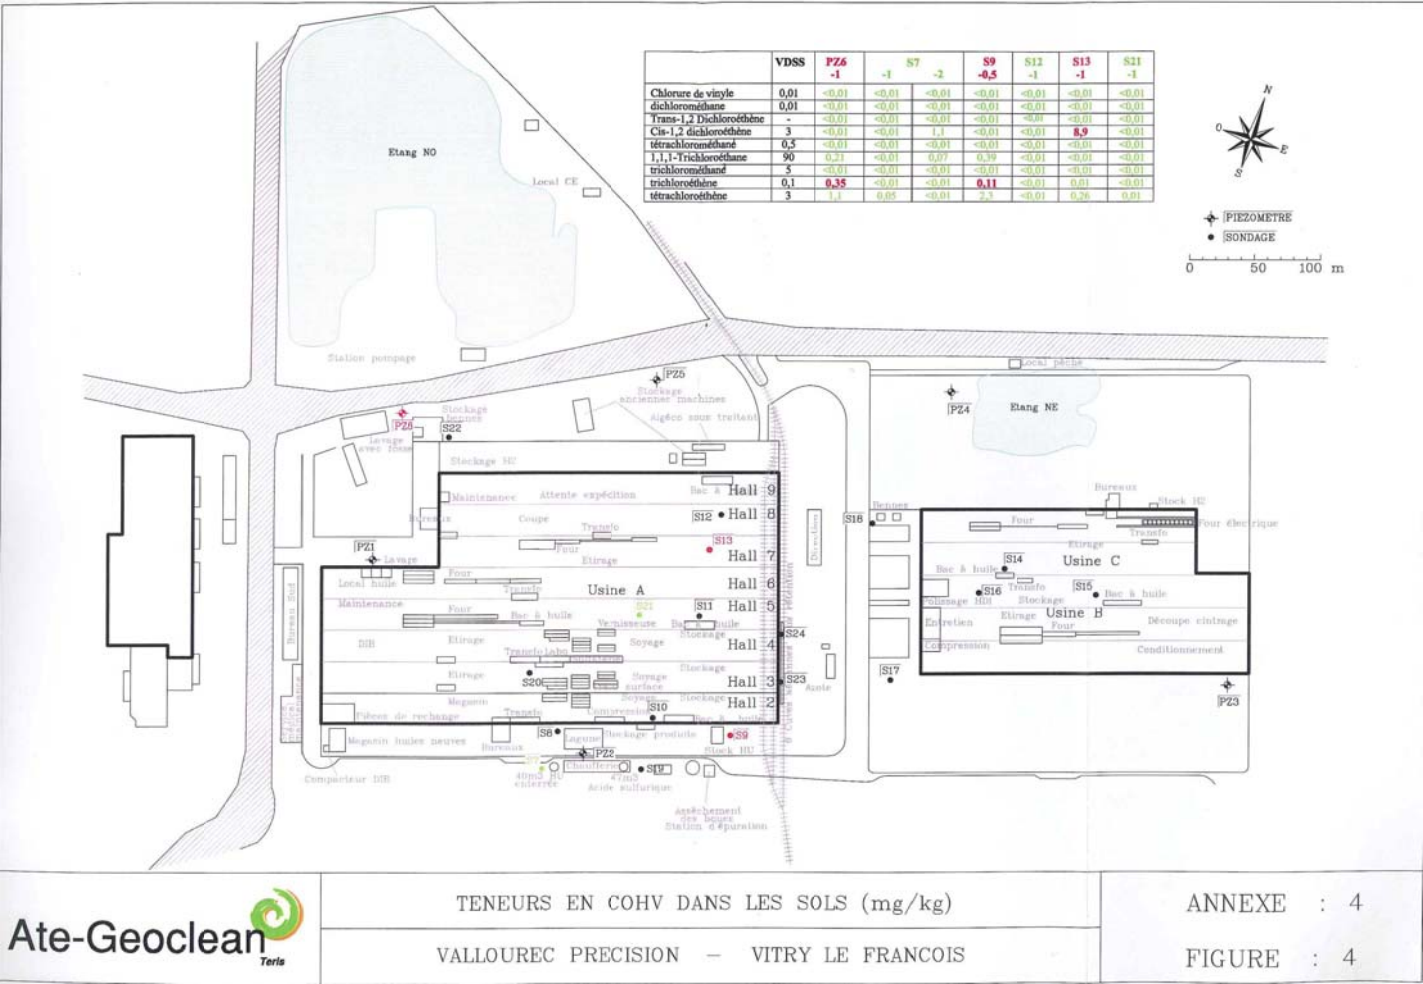
Figure 17 : Teneurs en COHV dans les sols sur le site Vallourec à Vitry-le-François (d'après ATE-GEOCLEAN, janvier 2001)

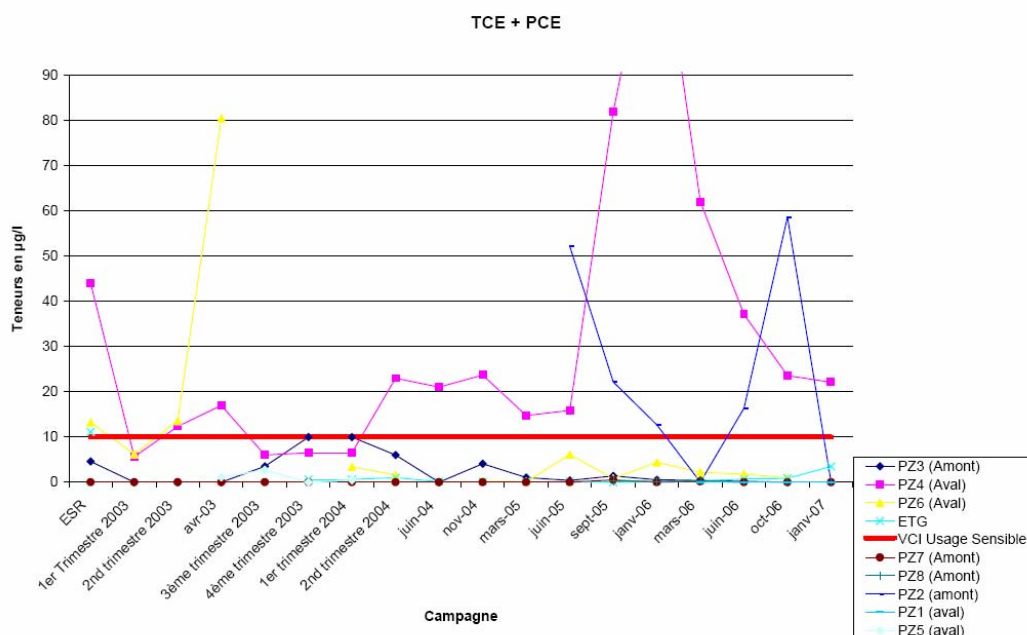
Figure 19 : Graphique d'évolution des teneurs en trichloroéthylène (TCE) et tétrachloroéthène (PCE) sur le site Vallourec à Vitry-le-François (d'après le rapport NORISKO janv-2007)

Depuis janvier 2006 on constate une baisse des teneurs TCE et PCE sur le piézomètre PZ4 le plus atteint et le bureau d'étude chargé du suivi propose de réduire la fréquence de contrôle. Or cette baisse pourrait être l'indice d'une dégradation des solvants chlorés. Cette éventualité n'est pas abordée par le bureau d'étude chargé du suivi.

Il convient de réaliser sur le réseau de contrôle VPE un suivi sur un nombre plus grand de paramètres : paramètres physico-chimiques standards (pH, température, conductivité, teneur en O<sub>2</sub> dissous, potentiel redox), les majeurs (chlorures, sulfates,...), les substances indésirables (nitrates, nitrites, ammonium, fer, manganèse, fluor...) et les substances toxiques (HAP, COHV, pesticides, cadmium, plomb, arsenic, cyanures, chrome, mercure...). Il s'agirait de caractériser plus précisément l'origine de la pollution et de mettre en évidence d'éventuels phénomènes de dégradation naturelle des solvants chlorés.

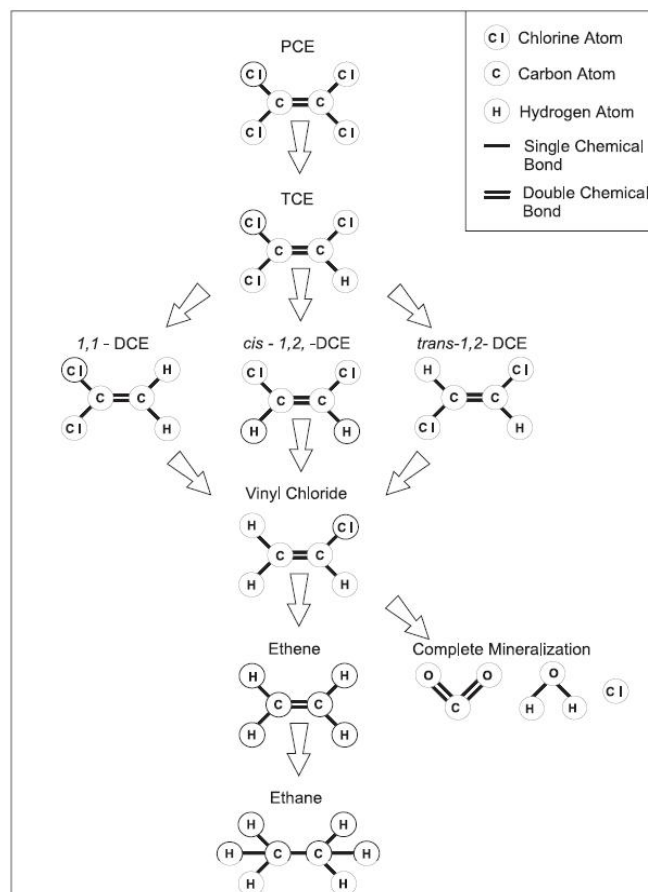
Plusieurs études menées sur le sujet ont permis d'établir que cette dégradation conduit à l'apparition de produits de dégradation (en majorité le dichloroéthylène cis 1,2 - Figure 26) et à une augmentation des teneurs en chlorures. La halorespiration impose l'existence de potentiels d'oxydo-réduction faibles (< -100 mV) et d'une source de substrats fermentescibles (source de H<sub>2</sub> dissous). La liste des indicateurs susceptibles de mettre en évidence une telle dégradation est la suivante :

Figure 26 : Chaîne de déchloration réductrice du tétrachloroéthylène (PCE) (d'après US-EPA, 1998)
