# Caractérisation des impacts de la houle sur le littoral de la Guadeloupe au passage de l'ouragan Dean – Phases I & II.

Rapport final

BRGM/RP-55911-FR

Octobre 2007

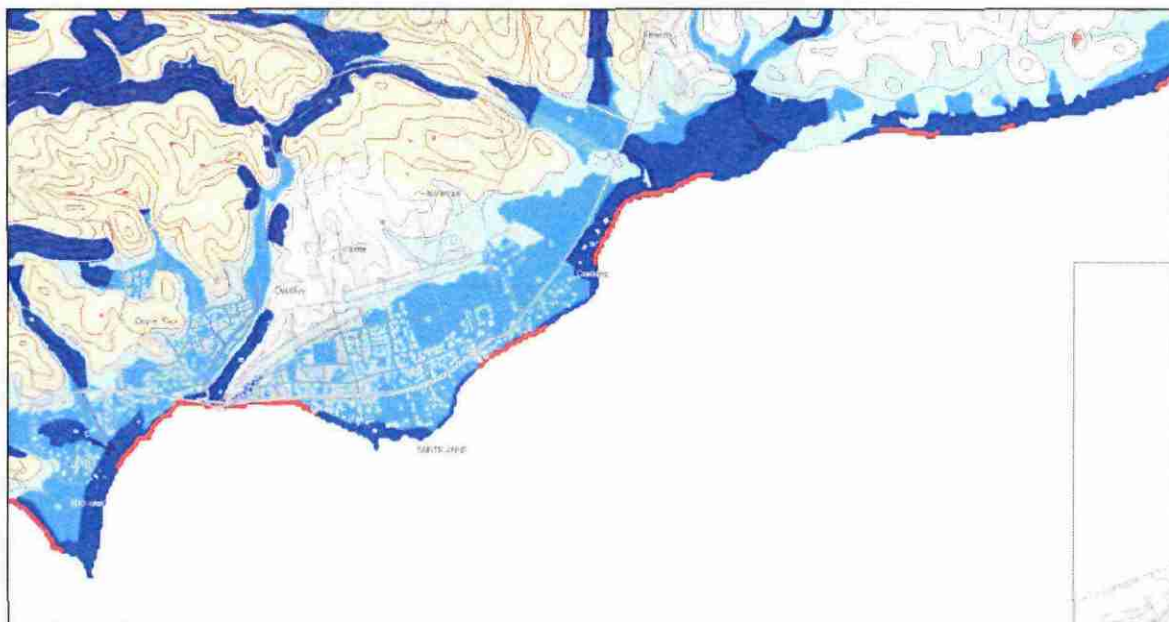
Figure 2 : Zone affectée par la houle et mal prise en compte dans le PPR de Trois Rivières (Gde Anse).

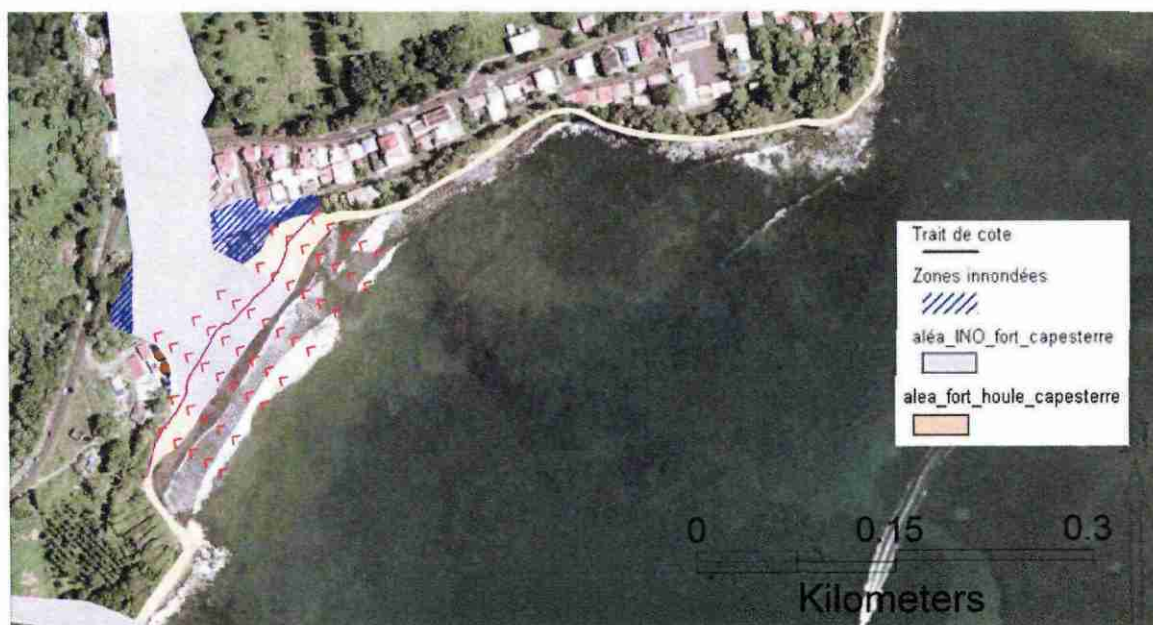
Figure 5 : Localisation de la zone d'aléa faible du PPR de Capesterre de Marie-Galante affectée par la houle (présence de logements sociaux en construction). Position à vérifier

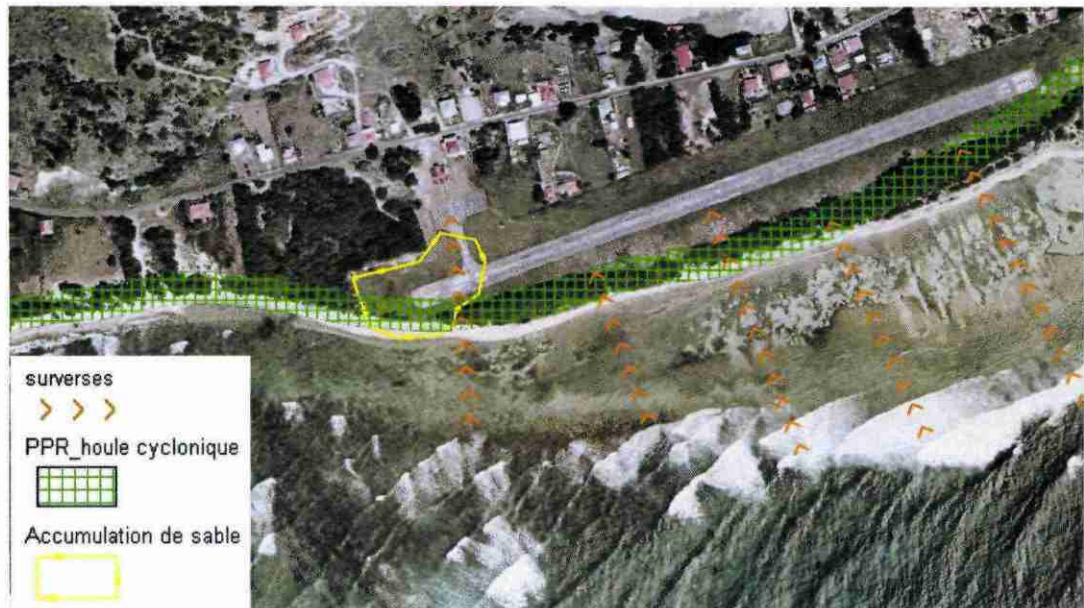
Figure 8 : Zonage de l'aléa houle cyclonique sous-dimensionné dans le PPR de Goyave. Les surverses sont représentées par les flèches rouges.

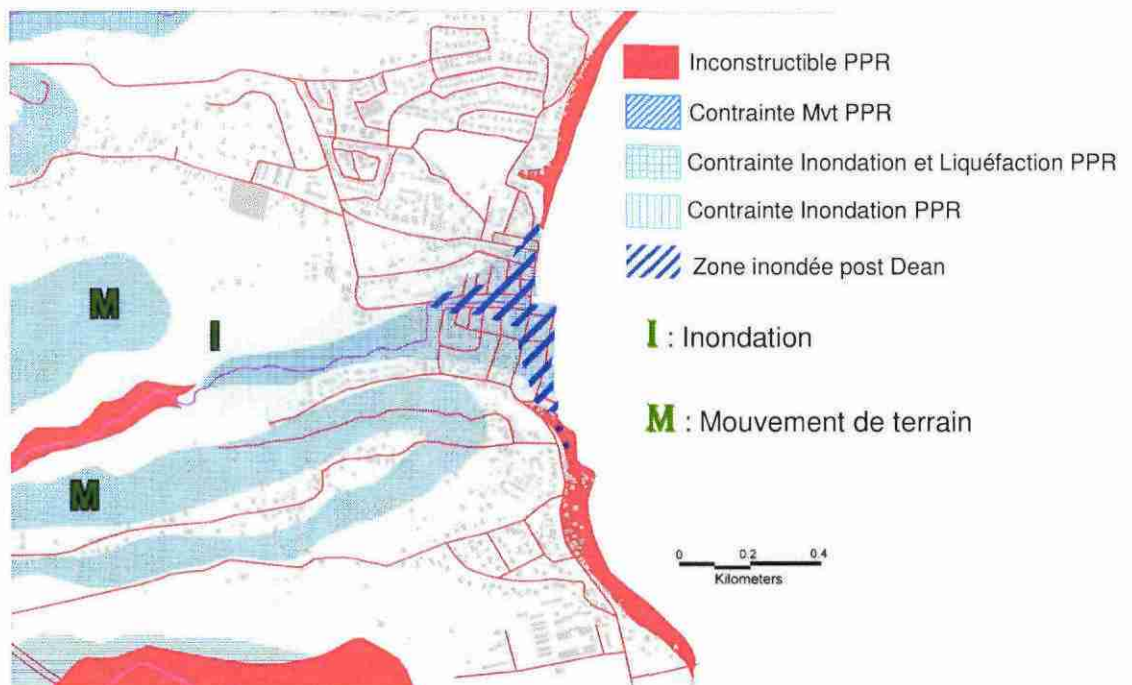
Figure 9 : Zonage de l'aléa houle cyclonique sous-dimensionné dans le PPR de la Désirade.

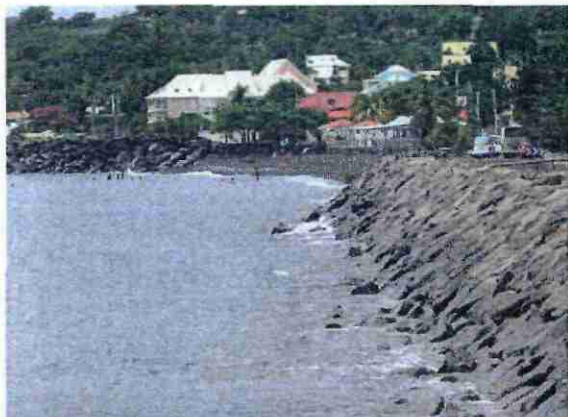
L'infiltration de l'eau de mer au niveau des enrochements et le choc des vagues a contribué à affouiller les blocs et fragiliser leur cohésion.

Photo 1 – Enrochement de la RD6.

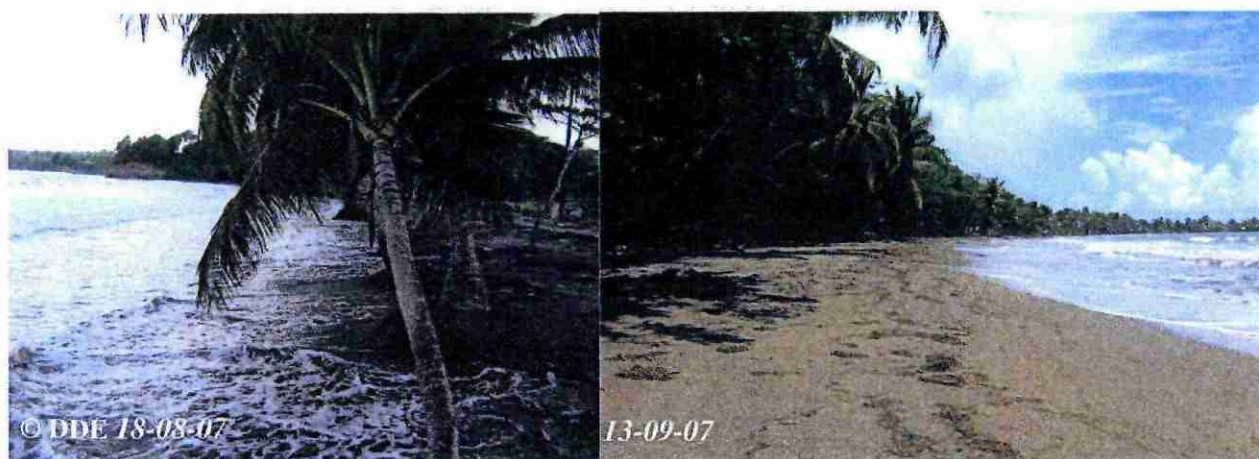
Certains arbres, notamment des cocotiers de bord de plage, surtout dans la partie sud, ont leurs racines découvertes sur une vingtaine de cm et certains sont fortement inclinés.

Ci-dessus - Plage de Ste-Claire au lendemain du passage du cyclonique et près d'un mois plus tard.

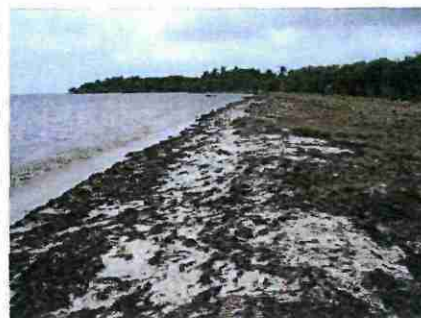
Photo 6- Anse du Belley : Pas de trace de désordres

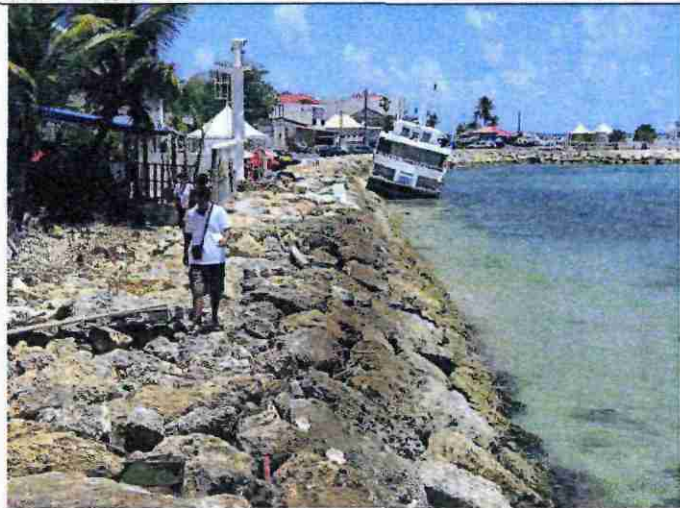
Photo 1- Ouvrage à l'ouest du port de pêche le 08/09/07

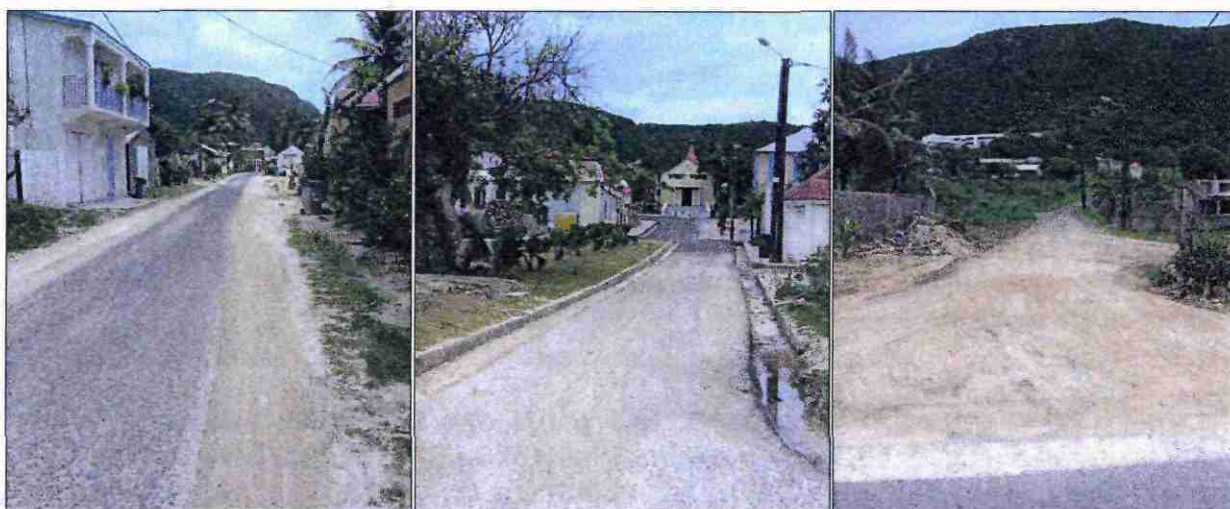
D'est en ouest, la plage à Fanfan, la plage du bourg (Gde Anse) et la saline est à proximité de pointe à Godard ont été autant de points d'entrées supplémentaires permettant aux vagues de pénétrer à l'intérieur des terres. La RD 207 a été submergée de l'extrémité ouest de la plage à Fanfan jusqu'au Désert à l'est du bourg. Des témoins de cette intrusion sont encore visibles : des traînées sableuses s'étendent dans le bourg, au niveau de la départementale (Photo 2), mais également des routes qui lui sont perpendiculaires (route de l'église et du collège notamment – photo 3 & 4).

Photo 2, 3 & 4 – de g à d – Traînées résiduelles de sable permettant de carter les intrusions marines au niveau : du bourg, de l'église et du collège.

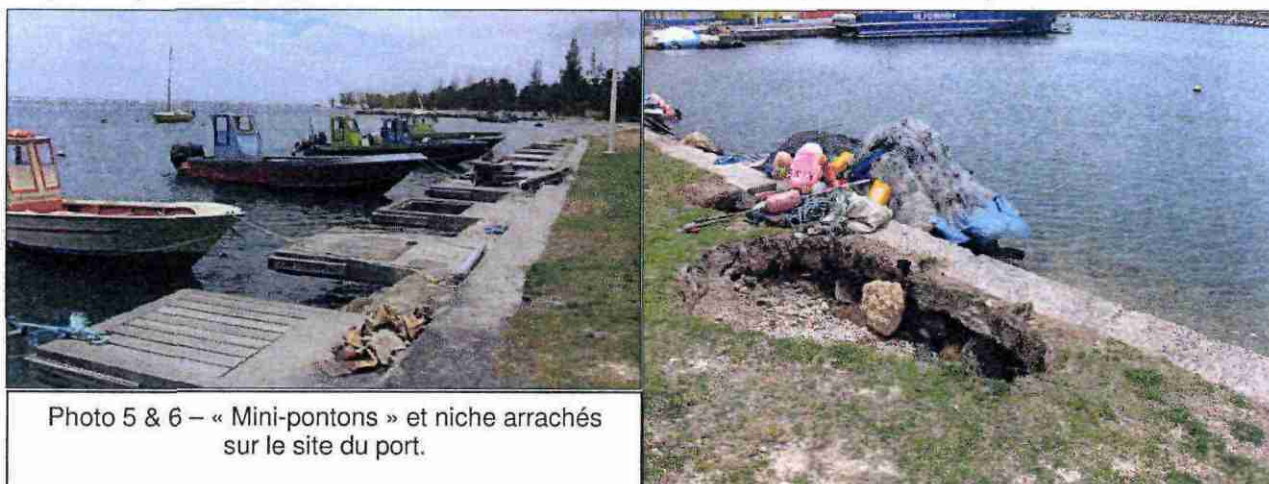
Le port de pêche de Beauséjour a également subi les effets de la houle générée par le cyclone. Plusieurs plateformes-bois servant de mini-pontons ont été endommagées voire arrachées par l'action des vagues, tandis qu'une partie du quai a été affouillée, provoquant l'arrachement d'une niche d'1,5 m sur 0,8 m (Photo 5 & 6).

Photo 5 & 6 – « Mini-pontons » et niche arrachés sur le site du port.
