# Pont-Salomon (43). Glissement de terrain, rue du Rossignol

## Avis du BRGM

Rapport final

BRGM/RP-56214-FR  
Mars 2008

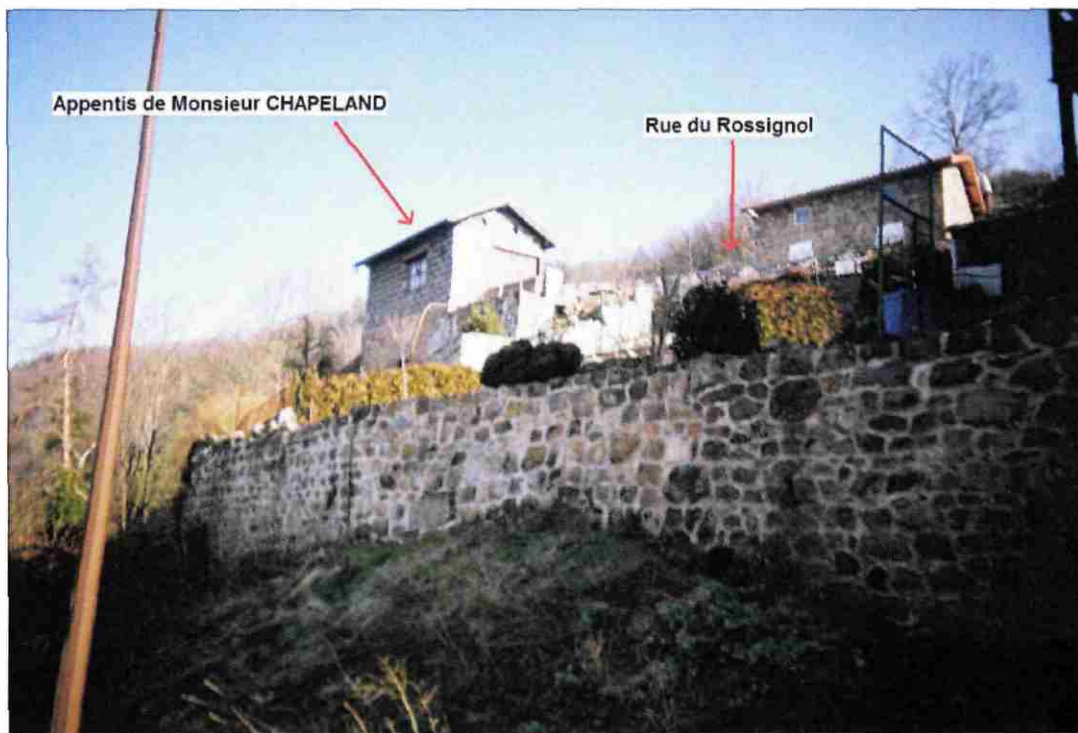
Illustration 4 : Vue d'ensemble du site (15 février 2008, photo BRGM)

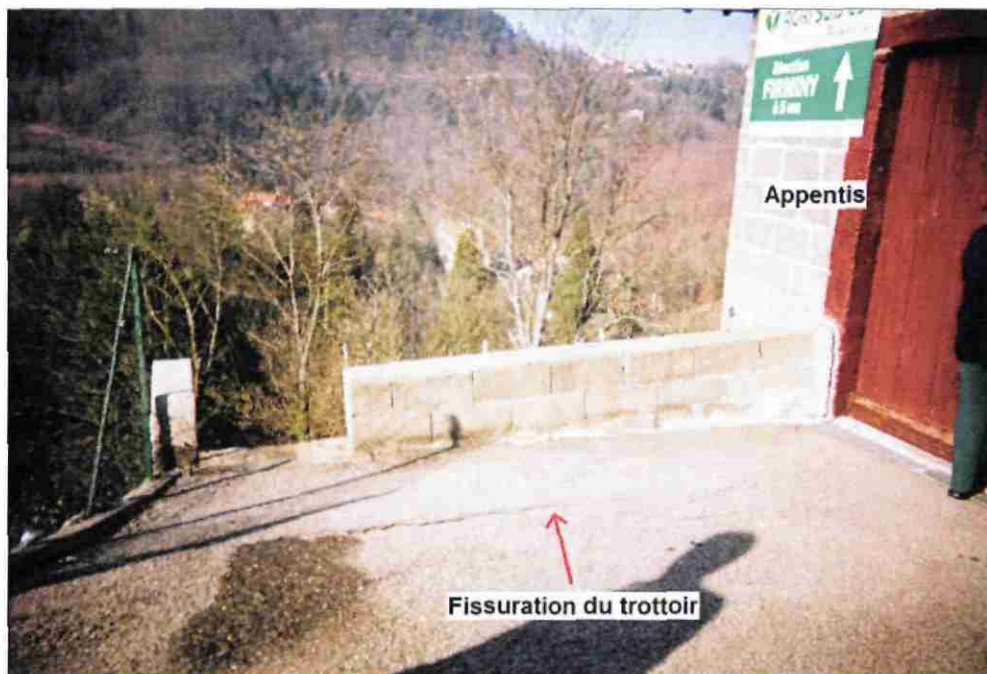
1. au niveau de l'escalier d'accès à l'appentis, le trottoir de la rue du Rossignol est fissuré à 1,50 m en retrait du mur-amont sur quelques mètres de longueur (cf. ill. 5) ;
2. à la limite des parcelles n° 136 et 135, le mur-parapet de la route est fissuré à 1 m de l'appentis (cf. ill.6) mais, par la suite, le mur de soutènement qui se prolonge vers le Nord, est sain ;
3. l'escalier d'accès à l'appentis est fissuré ; le mur de soutènement aval de l'escalier d'accès est décollé des marches ; le mur de soutènement amont de l'escalier est également fissuré (cf. ill.8) ;
4. le pignon amont de l'appentis est légèrement fissuré ;

Illustration 5 : Fissuration de l'accotement devant l'appentis (15 février 2008, photo BRGM)

2. de faire inspecter par caméra le réseau d'eau pluviale (ou autre) qui passe sous la rue du Rossignol afin de vérifier l'absence de fuites ;
3. de surveiller régulièrement (une fois par jour) l'évolution des fissures sur l'appentis, le trottoir et le parapet par exemple par la pose de témoins en plâtre ;

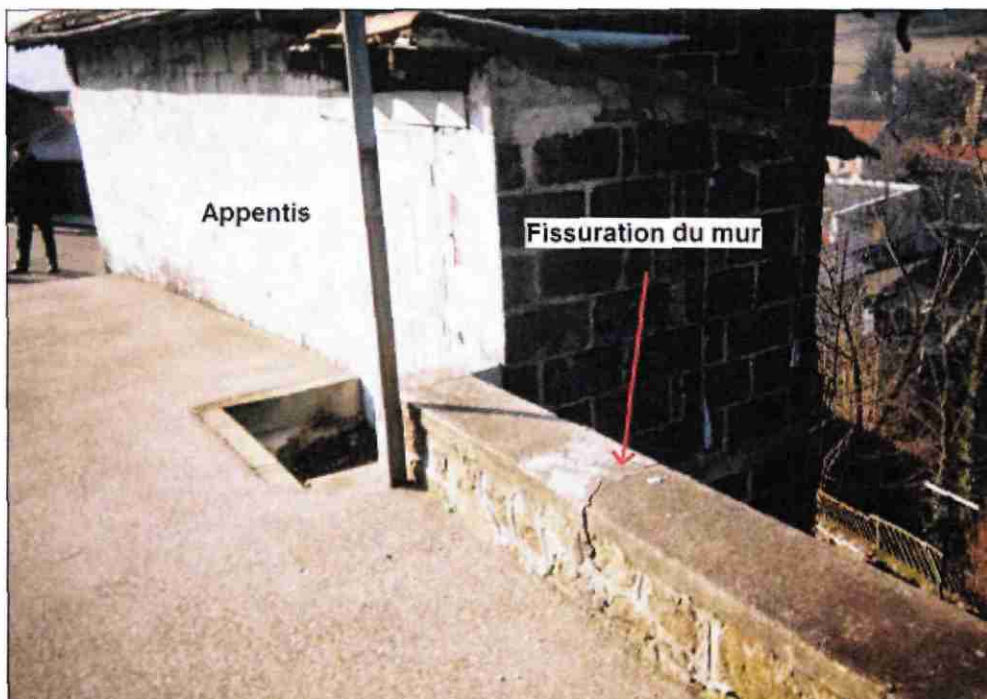
Illustration 6 : Fissuration du mur de soutènement au Nord de l'appentis (15 février 2008, photo BRGM)

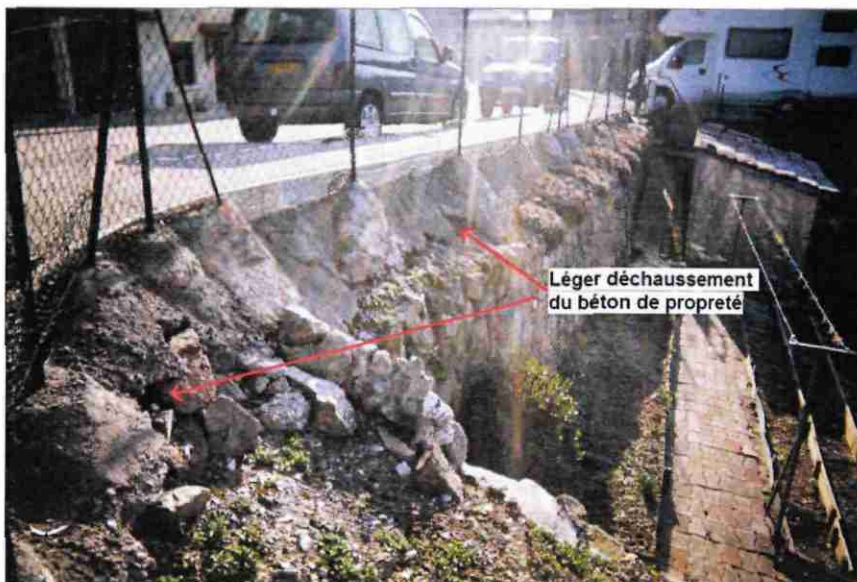
5. le béton de propreté en tête du mur en pierres maçonnées qui supporte la rue du Rossignol (parcelle n° 138) est légèrement décollé/déchaussé (cf. ill. 7) ;
6. il existe des signes de désordres sur les terrasses : marches d'escalier de guingois, mur en travers déformé/décalé (cf. ill. 9) ;
7. le mur de soutènement aval des parcelles n° 136 et 138 est en assez bon état général mais il présente néanmoins un léger bombement, notamment sous la parcelle n° 138 ; à cet endroit d'ailleurs, un remblai de terre semble avoir été plaqué pour assurer un contrepoids (cf. ill.4,10,12) ;
8. la pente de 40° en aval des zones de terrasses ne montre pas de déformations caractéristiques d'un glissement de terrain ; par ailleurs, des affleurements localisés de granite sont visibles plus bas dans la pente.

*Illustration 7 : Phénomène de déchaussement du béton de propreté au-dessus de la parcelle n° 138 (15 février 2008, photo BRGM)*

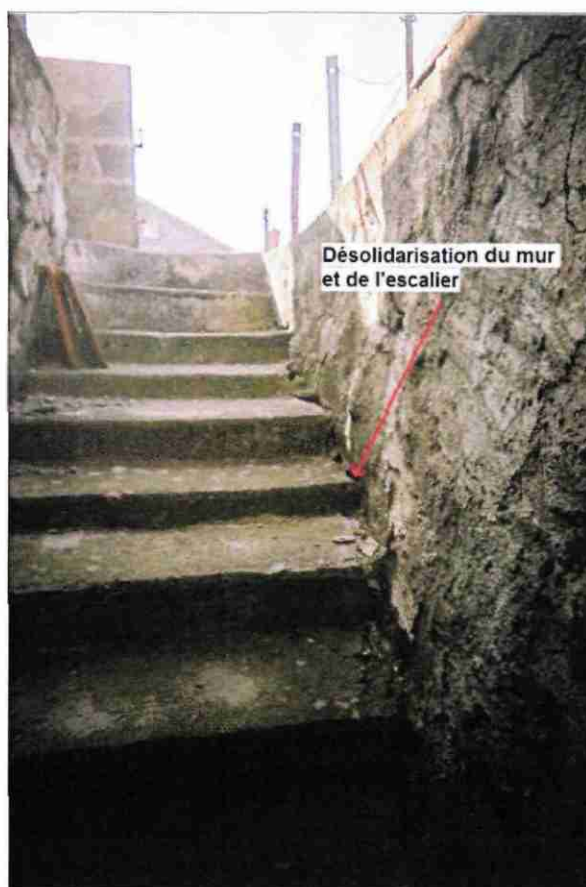
*Illustration 8 : Désolidarisation du mur de soutènement de l'escalier (15 février 2008, photo BRGM)*

Le 5 mars 2008, nous avons constaté que le mur de soutènement aval de l'escalier de l'appentis (ill. 8) s'était effondré. D'après le Maire, cet incident s'est produit deux jours après notre première visite sur place, soit probablement le 17 février 2008.

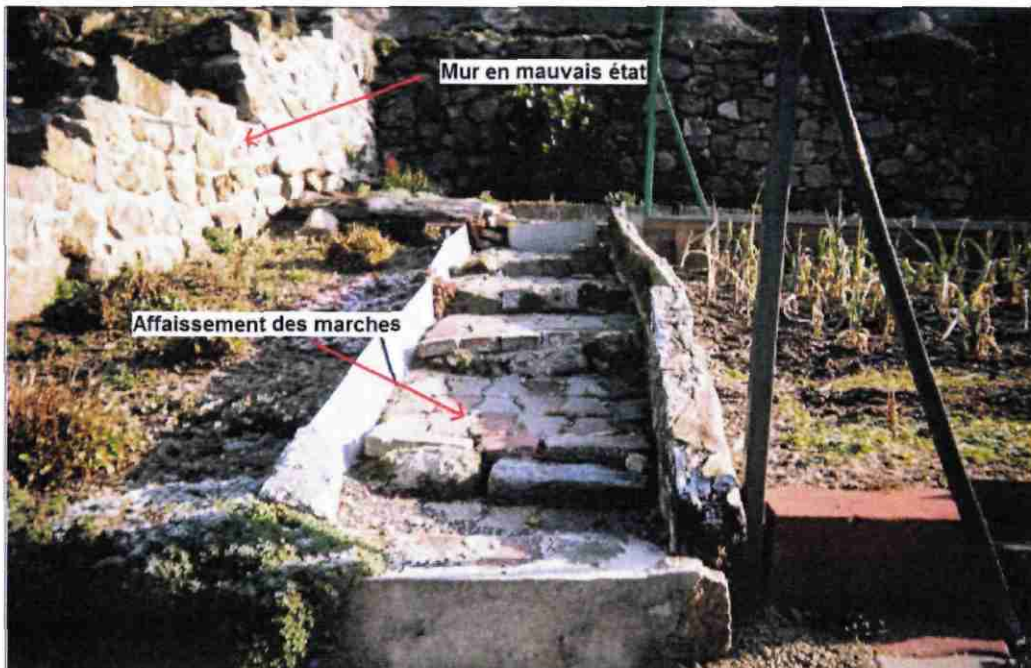
Illustration 9 : Légers désordres sur les terrasses (15 février 2008, photo BRGM)

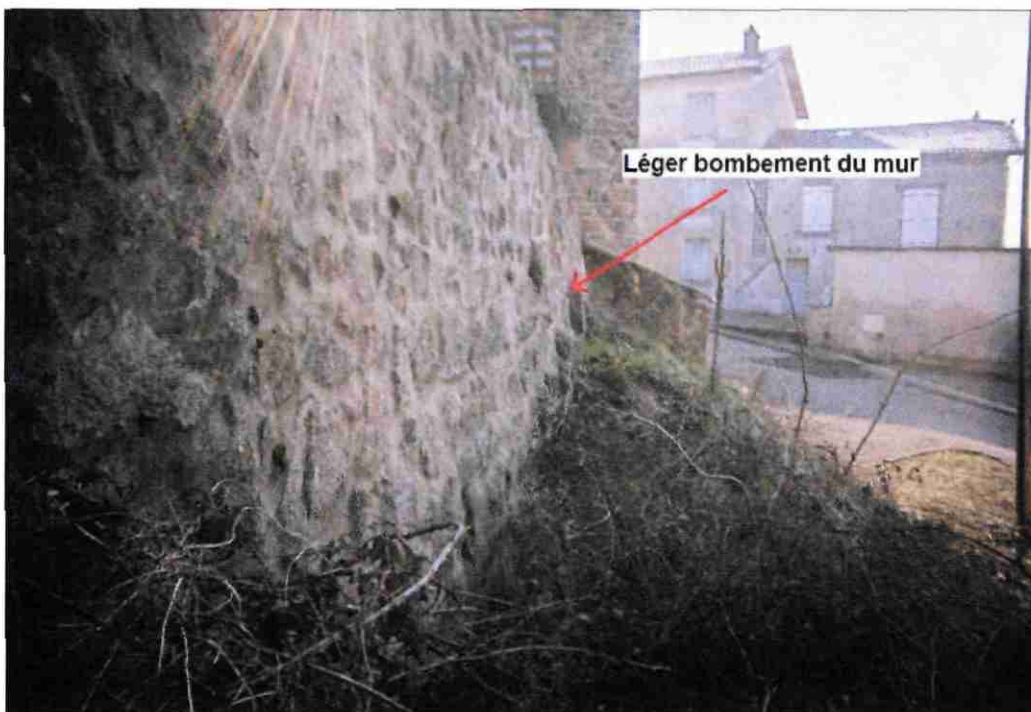
Illustration 10 : Léger bombement du mur de soutènement inférieur avec remblai en terre plaqué en pied (15 février 2008, photo BRGM)

- en priorité, existence possible de venues d'eaux souterraines et en particulier d'eaux « parasites » en provenance d'une fuite potentielle du réseau d'eau pluviale (ou autre) qui passe sous la route en amont des parcelles ;
- faible rôle de soutènement et vieillissement des murs de terrasses (en particulier pour les deux murs supérieurs) dont la géométrie est probablement mal adaptée pour résister à la poussée des terres, comparativement au mur de soutènement présent au Nord de la parcelle n° 135. Même si Monsieur Chapeland indique que les désordres sur ses parcelles sont récents, certains signes sur le terrain conduisent à penser que l'instabilité du terrain est ancienne (mur en travers déformé et cassé de longue date – cf. ill. 9, plaquage d'un remblai sur le pied du soutènement inférieur qui est localement bombé sous la parcelle n° 138 - cf. ill. 10).

4. de surveiller régulièrement (après chaque épisode pluvieux) le mur de soutènement qui soutient la terrasse la plus basse de la parcelle n° 138 (il n'est pas fissuré à ce jour mais seulement légèrement bombé en un point où d'ailleurs un remblai a été plaqué pour assurer un contrepoids). En cas d'apparition de fissures, la mise en place d'un soutènement provisoire (de type button de chantier ou remblai plaqué) devra être envisagé.

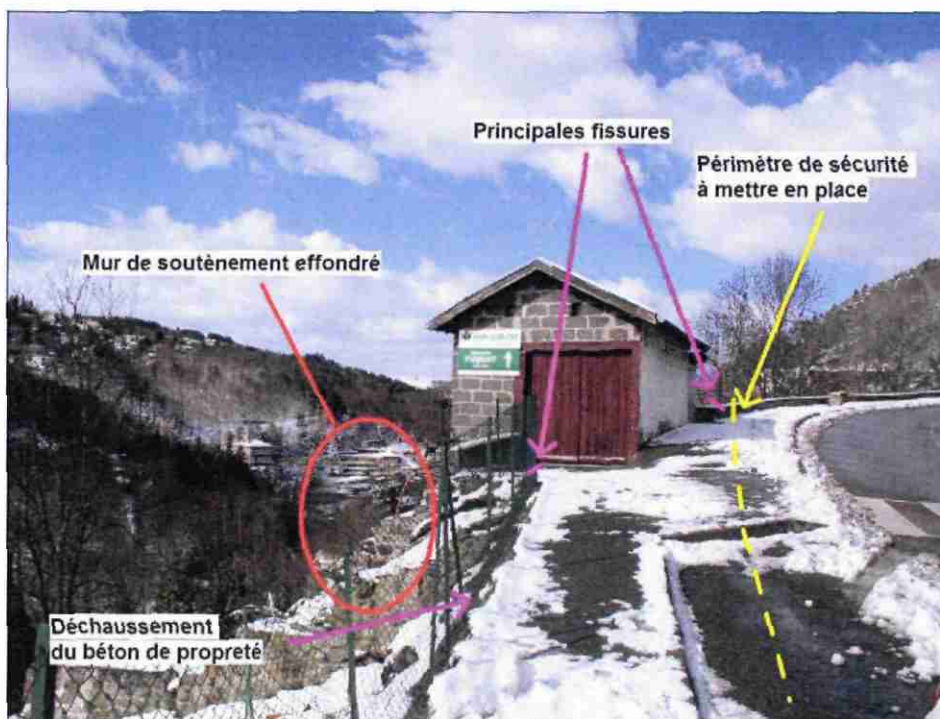
Illustration 11 : Aperçu du site le 5 mars 2008 depuis la rue du Rossignol (photo BRGM)

1. de fermer physiquement l'accès à l'appentis de Monsieur Chapeland ainsi qu'aux parcelles n° 136 et 137 et d'établir un périmètre de sécurité le long de la rue du Rossignol sur environ 20 à 25 m, selon le tracé sur l'illustration 11, en neutralisant les deux places de stationnement ;

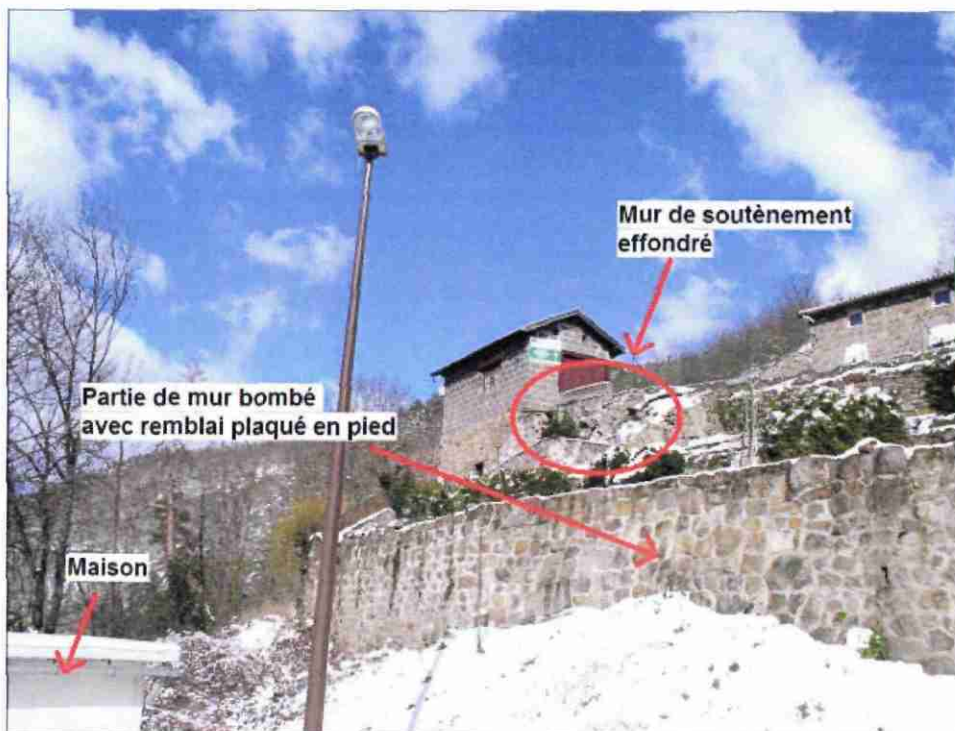
*Illustration 12 : Aperçu du site le 5 mars 2008 depuis le bas (photo BRGM)*

Le mur de soutènement situé au bas des terrasses n'est pas exempt de signes de désordres, localisés en particulier dans un secteur où il est bombé (en bas de la parcelle n° 138 au niveau d'un remblai plaqué contre le mur - cf. ill. 12). Son écroulement partiel n'est donc pas exclu d'ici quelques mois. En cas d'écroulement, des parties maçonnées de ce mur pourraient percuter le pignon amont d'une annexe de maison (apparemment destinée à l'entreposage) située à une dizaine de mètres en contrebas, sans toutefois entraîner la ruine de celui-ci et menacer des personnes situées à l'intérieur.

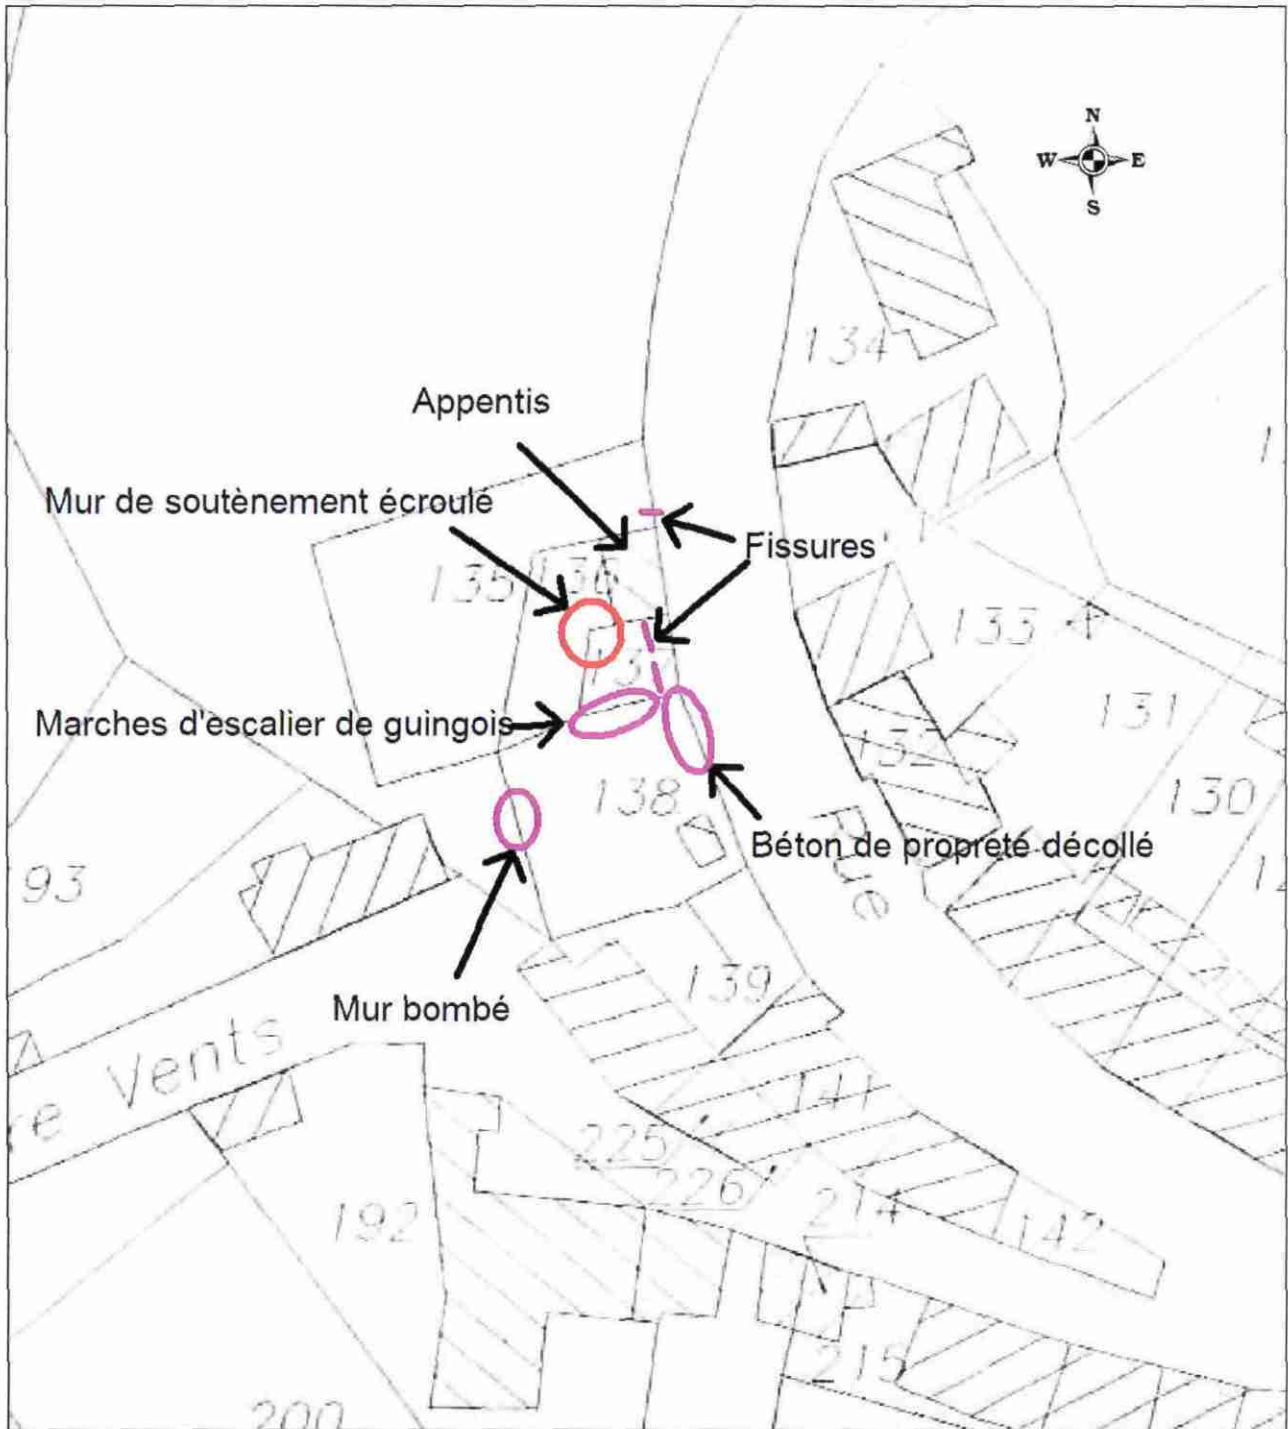
Illustration 13 : Synthèse des désordres sur le plan cadastral
