# Observatoire de la Côte Aquitaine - Volet côte sableuse - Suivi de l'état du réseau des bornes géodésiques au cours de l'année 2007

Rapport d'avancement

**BRGM/RP-56233-FR**  
Mars 2008

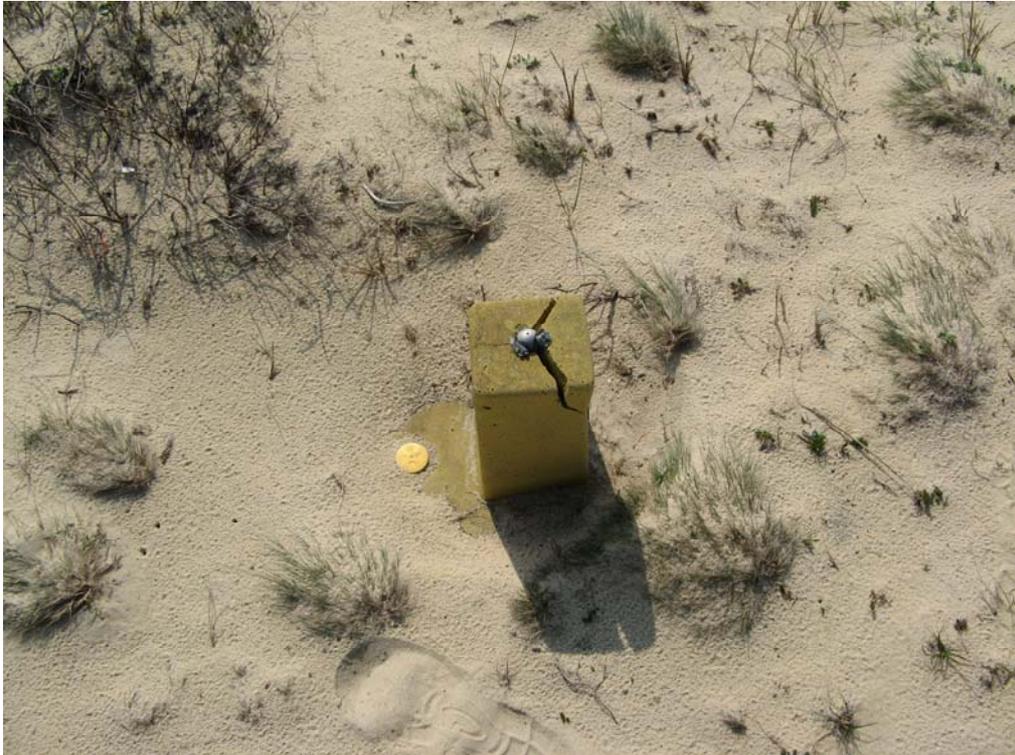
<b>Matricule</b>	<b>Etat</b>
<b>G4</b>	Borne cassée
<b>G7/G7a</b>	Bornes disparues (probablement ensablées)
<b>G11.1</b>	Borne déchaussée
<b>G17</b>	Absence de marque sur blockhaus
<b>G17a</b>	Ensablement important
<b>G19</b>	Ensablement de 15 cm
<b>L2</b>	Borne déchaussée + Oxydation du support
<b>L4a</b>	Borne déchaussée
<b>L5.1</b>	Mauvais état
<b>L5.1a</b>	Mauvais état
<b>L10a</b>	Mauvais état
<b>L11</b>	Borne déplacée
<b>L11a</b>	Borne déchaussée
<b>L15</b>	Borne disparue (probablement ensablée)
<b>L15a</b>	Borne disparue (probablement ensablée)
<b>L16a</b>	Ensablement de 1.5 m
<b>L16</b>	Mauvais état

*Figure 5 : Borne G4 fendue.*

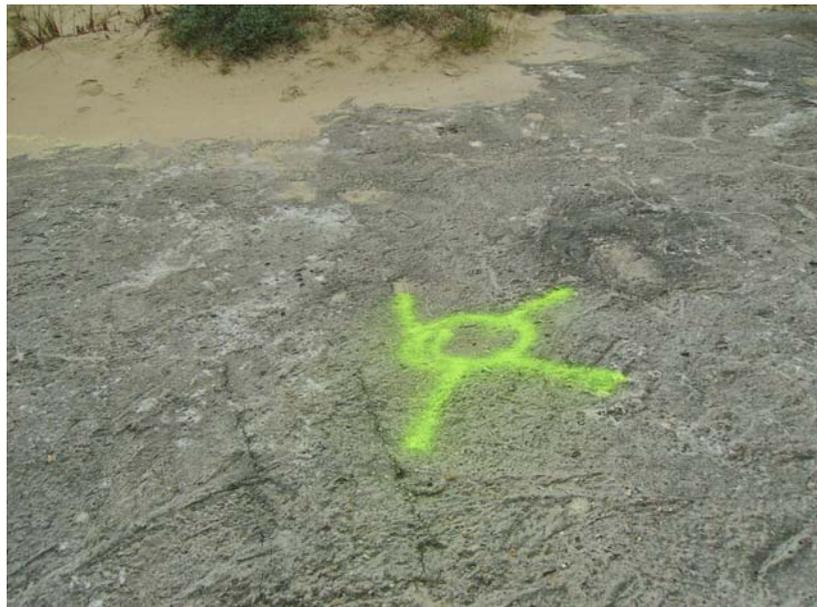
*Figure 6 : Borne G17 présentant un marquage corrodé.*

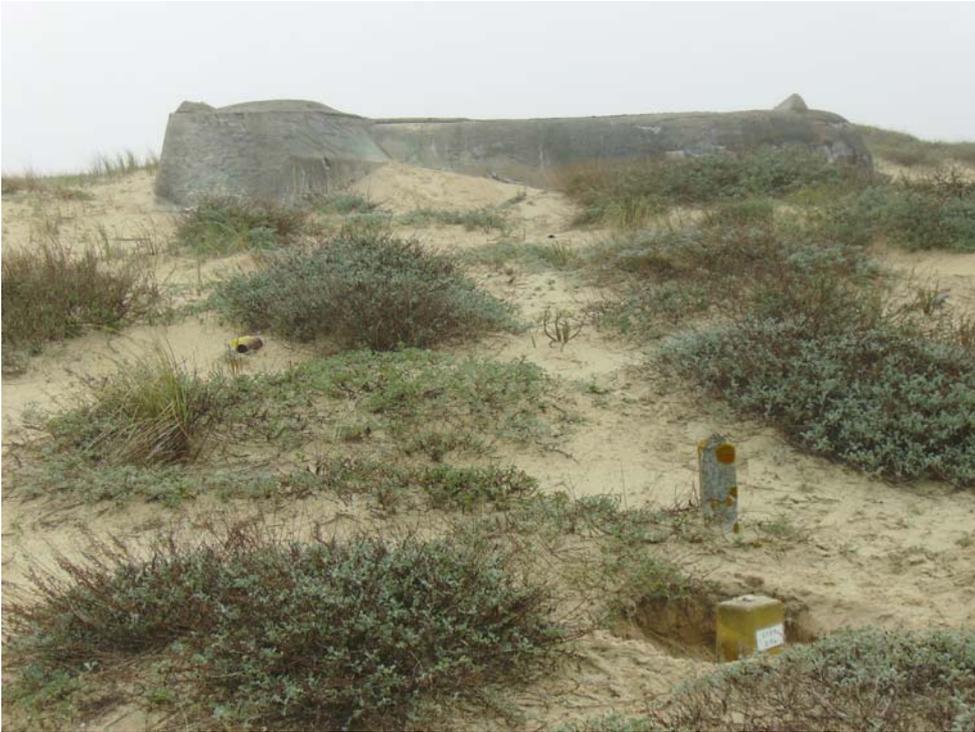
*Figure 7 : Borne G17a fortement ensablée*

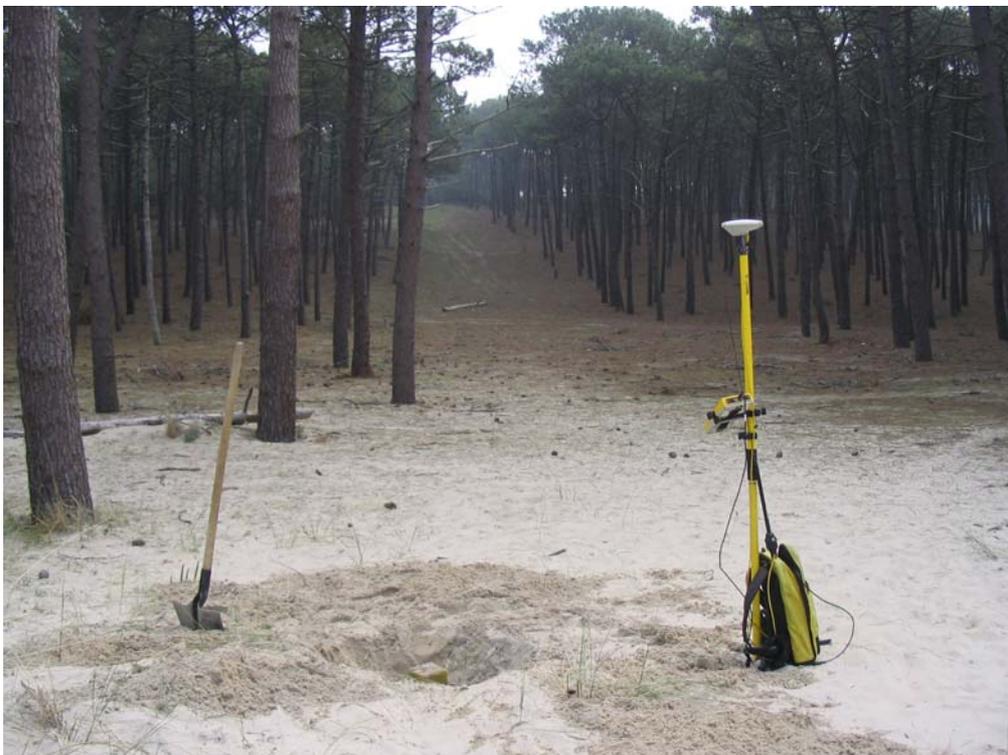
*Figure 8 : Borne G19 ensablée sous 15 cm*

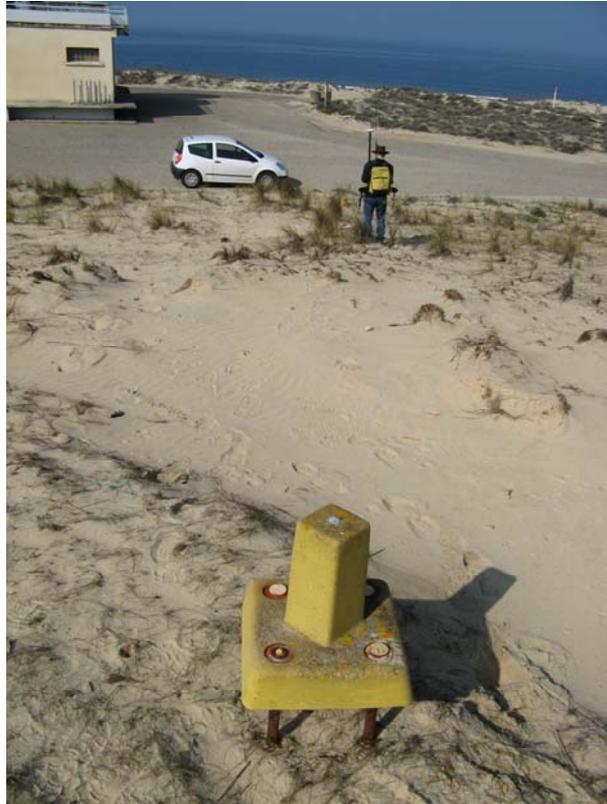
*Figure 9 : Borne L4a déchaussée sur dune mobile*

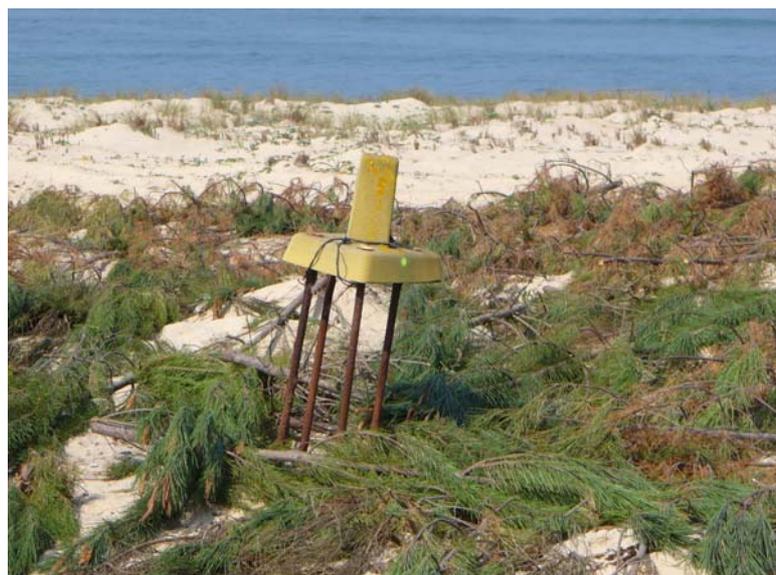
*Figure 10 : Borne L11a en zone de travaux, sans doute déplacée*

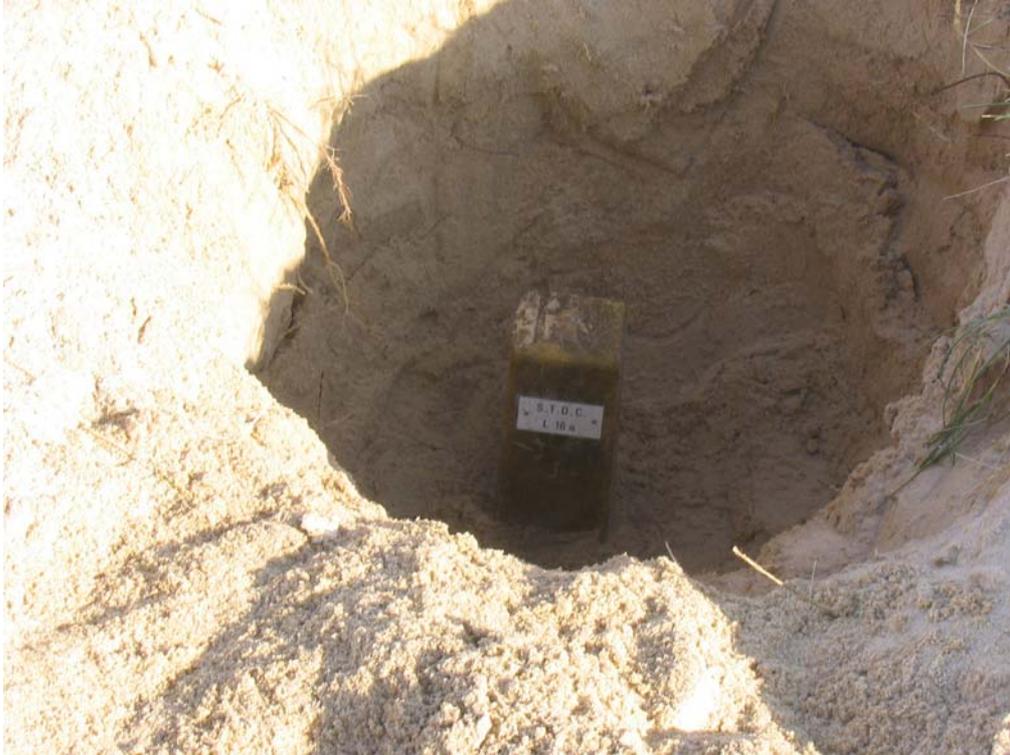
*Figure 11 : Borne L16a ensablée sous 1.5 m*
