# Observatoire de la Côte Aquitaine – Volet côte sableuse Suivi de l'état du réseau de bornes géodésiques au cours de l'année 2008

Rapport d'avancement

BRGM/RP 56455-FR  
Juin 2008

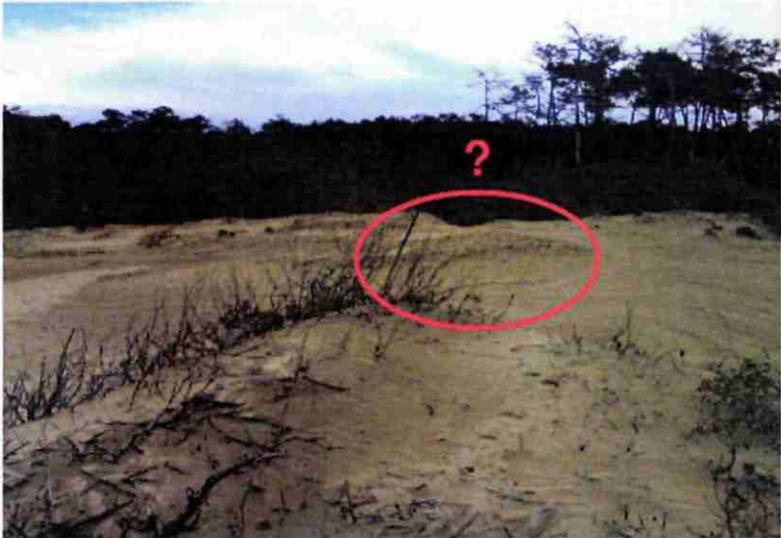
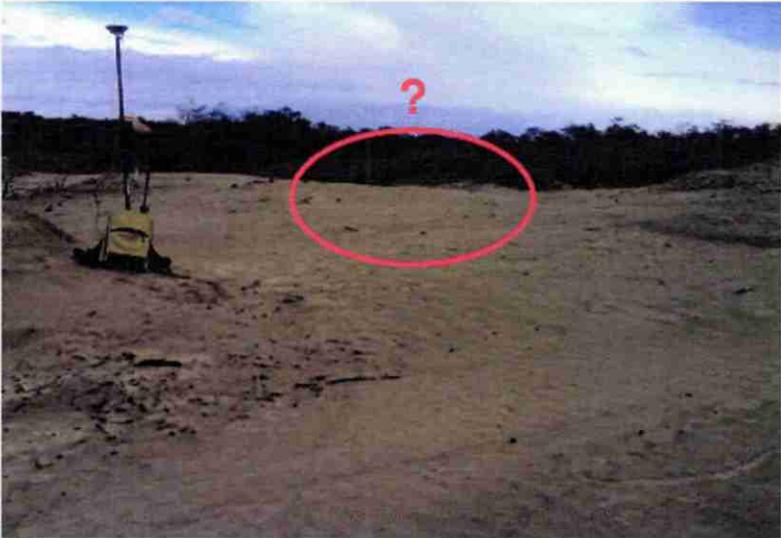
<b>BORNES DISPARUE</b>	<b>BORNES DISPARUE</b>
<b>G2</b>			<b>G2a</b>

Matricule	Etat 2007	Etat 2008
G2	Bon	Borne disparue (ensablée)
G2a	Bon	Borne disparue (ensablée)
G3	Ensablement partiel	Borne disparue (ensablée)
G4	Borne cassée	Borne arrachée
G7	Borne disparue	Pas trouvée sur le blockhaus
G7a	Borne disparue (probablement ensablée)	Borne déchaussée
G11.1	Borne déchaussée	Bon état
G11.1a	Bon	Borne déchaussée
G17	Absence de marquage sur blockhaus	Marquage réalisé sur blockhaus
G17a	Ensablement important	Bon état
G19	Ensablement de 15 cm	Borne disparue (ensablée)
L0.2a	Bon	Ensablement partiel
L1a	Bon	Borne déchaussée
L2	Borne déchaussée + oxydation du support	Borne neuve légèrement déchaussée
L4	Bon	Ensablement léger, borne fendue
L4a	Borne déchaussée	Borne légèrement déchaussée
L5.1	Mauvais état	Borne neuve
L5.1a	Mauvais état	Repère rouillé
L10a	Mauvais état	Bon
L11	Borne déplacée	Borne déchaussée, déplacée
L11a	Borne déchaussée	Borne déchaussée
L15	Borne disparue (probablement ensablée)	Borne disparue (probablement ensablée)

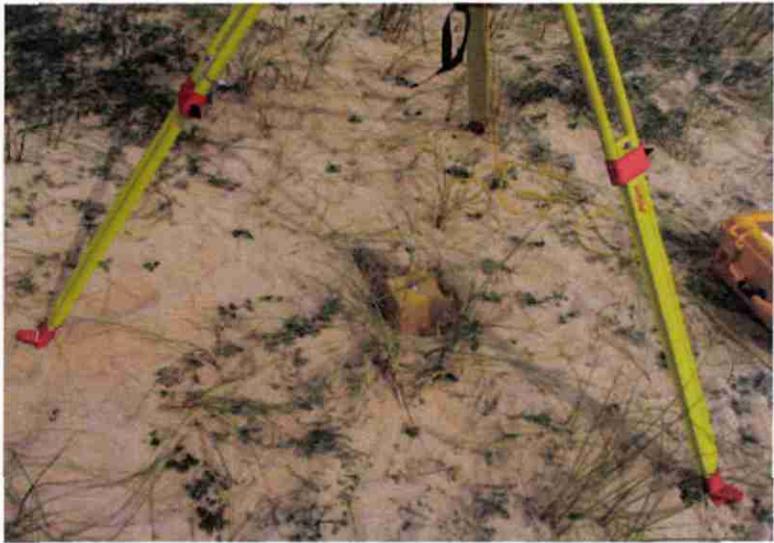
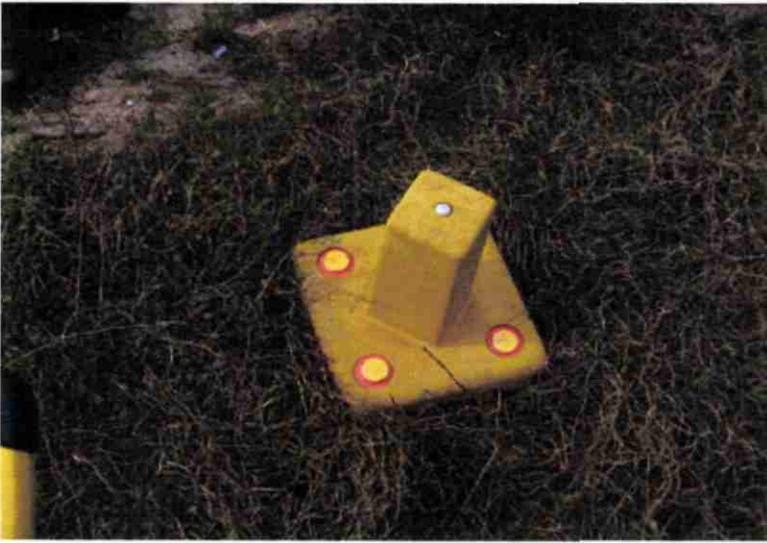
<p>G6</p>	<p>G6a</p>

<b>Matricule</b>	<b>Etat 2007</b>	<b>Etat 2008</b>
<b>G1</b>	Bon	Ensablement léger, légèrement recouvert par la végétation
<b>G4a</b>	Ensablement partiel	Ensablement léger
<b>G6</b>	Ensablement léger	Ensablement léger
<b>G8</b>	Ensablement léger	Ensablement léger
<b>G18</b>	Bon	Ensablement léger, légèrement recouvert par la végétation
<b>G20.1</b>	Bon	Ensablement léger
<b>G20.1.a</b>	Bon	Ensablement léger
<b>L0.2</b>	Ensablement léger	Ensablement léger
<b>L1</b>	Bon	Ensablement léger
<b>L2</b>	Borne déchaussée + oxydation du support	Ensablement léger
<b>L4a</b>	Borne déchaussée	Borne légèrement déchaussée
<b>L5</b>	Ensablement léger	Ensablement léger, début de fissure
<b>L6</b>	Ensablement	Ensablement léger
<b>L7</b>	Bon	Ensablement léger
<b>L8</b>	Ensablement	Ensablement léger
<b>L9a</b>	Bon	Ensablement léger
<b>L10</b>	Ensablement	Ensablement léger
<b>L16</b>	Mauvais état	Ensablement partiel

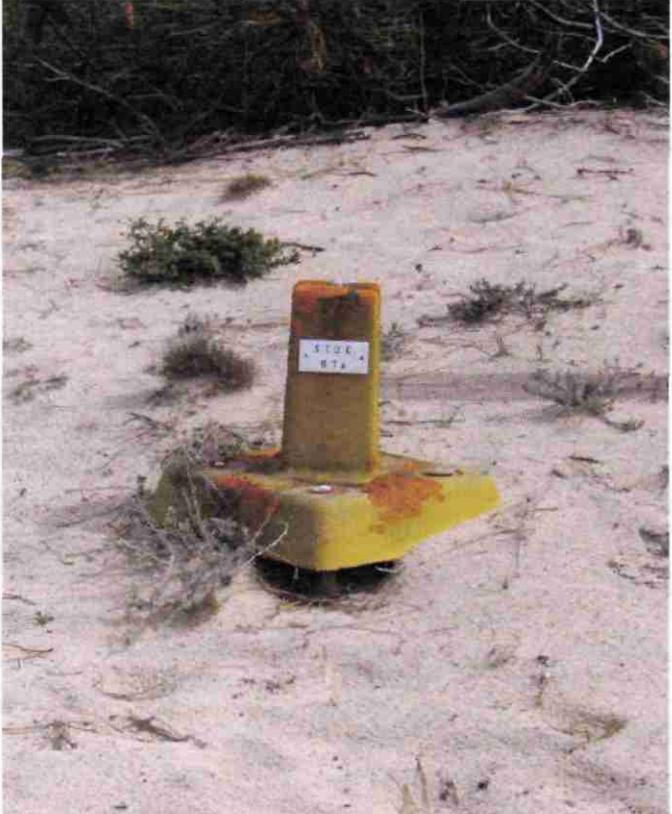
<p data-bbox="1503 1347 1547 1369">67a</p>
<p data-bbox="696 1347 730 1369">67</p>

<p data-bbox="539 1098 846 1123">Repère perdu sur le Blockhaus</p>

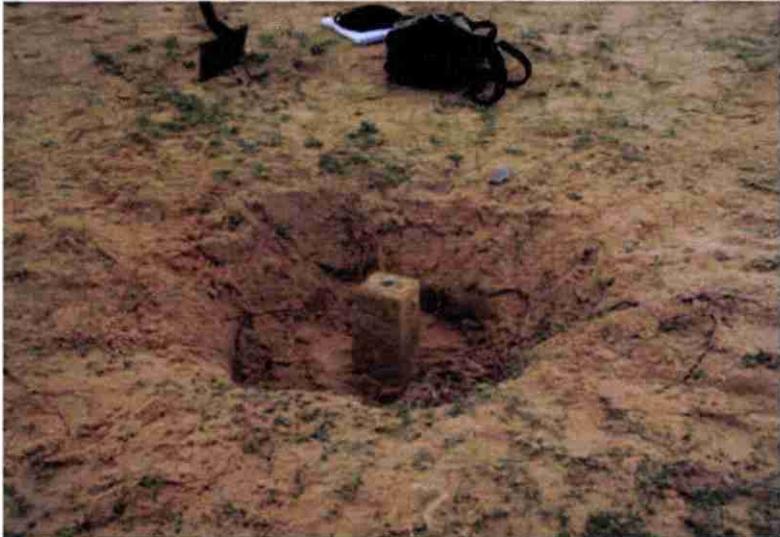
<p><b>BORNE DISPARUE</b></p>
<p><b>L16</b></p>	<p><b>L16a</b></p>

L15a	Borne disparue (probablement ensablée)	Borne disparue (probablement ensablée)
L16	Mauvais état	Ensablement partiel
L16a	Ensablement de 1,5m	Borne disparue (ensablée)
L18	Ensablement	Borne disparue (ensablée)

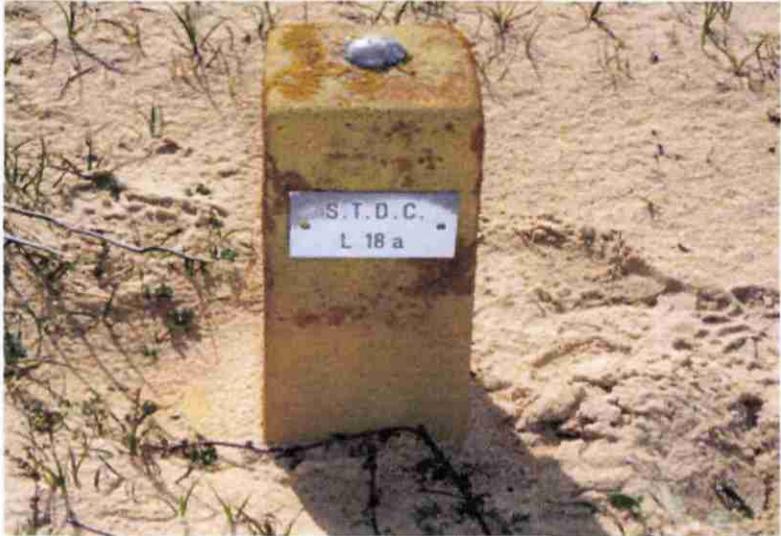
<p>L18</p>	<p>L18a</p>

<b>ETAT DES BORNES</b> AVRIL 2008</p>	
<p><b>BORNE DISPARUE</b></p>
