**Fissuration sur une habitation  
située en sommet de falaise,  
parcelle G 80, Commune de  
Donville-les-Bains (Manche)  
Avis du Brgm**

BRGM/RP-56478-FR

Juin 2008

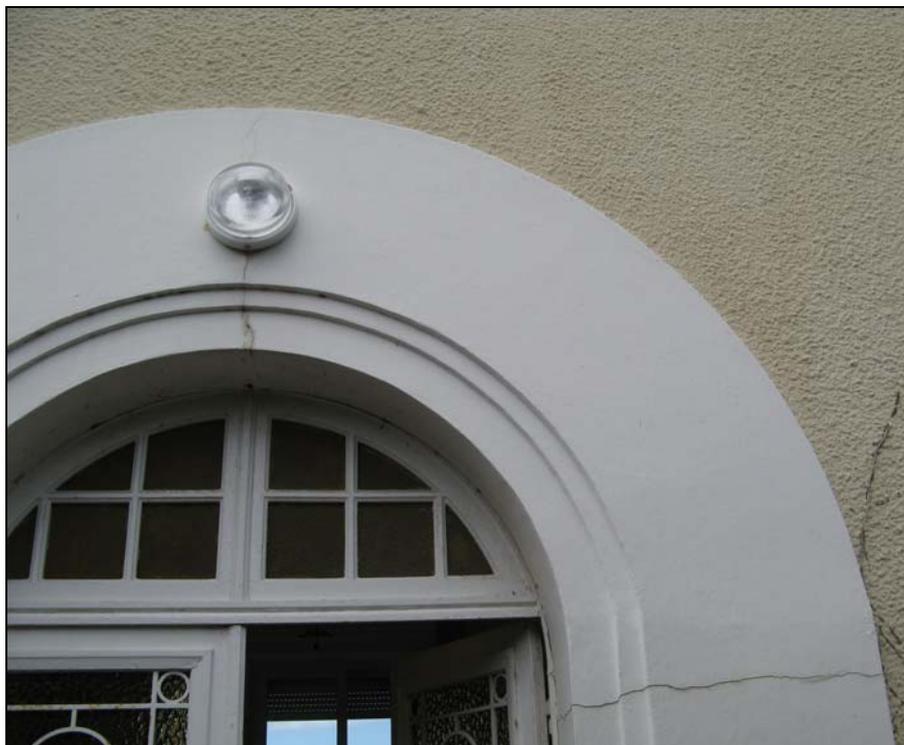
Au niveau de la porte d'entrée, une fissure horizontale traverse la porte d'entrée de part en part sur environ 50 cm de long. Son ouverture est infra-millimétrique. Sur la gauche au contact entre la maison et le garage, une fissure verticale parcourt verticalement le mur. Aux dires de la propriétaire, le garage a été construit et accolé à la maison sans que ses murs soient fondés sur le rocher.

*Photo 1 - Façade est de la maison côté rue, porte d'entrée.*

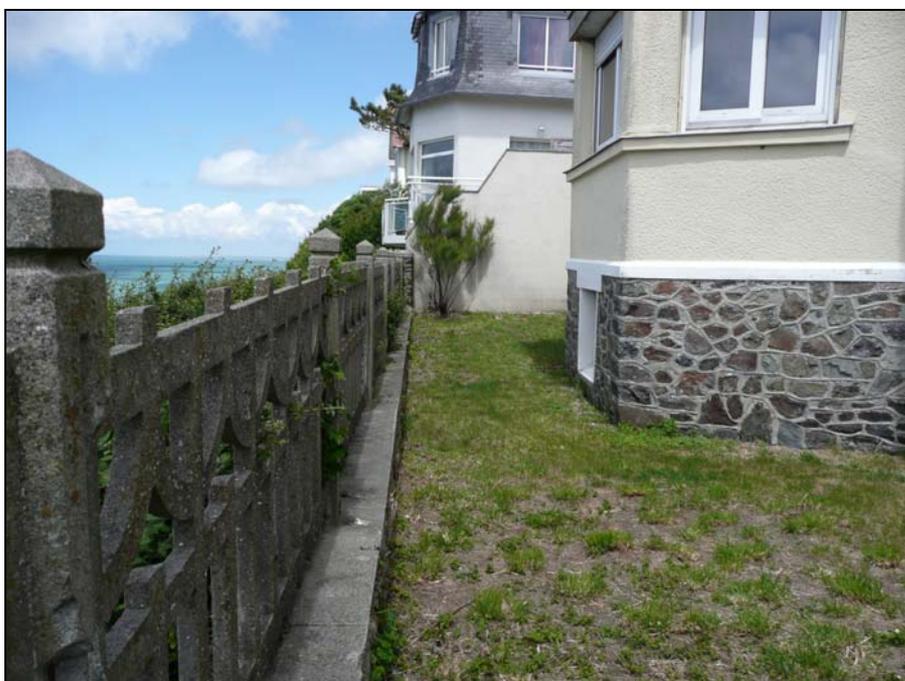
*Photo 2 – Vue de la clôture au bord de la falaise (façade Ouest).*

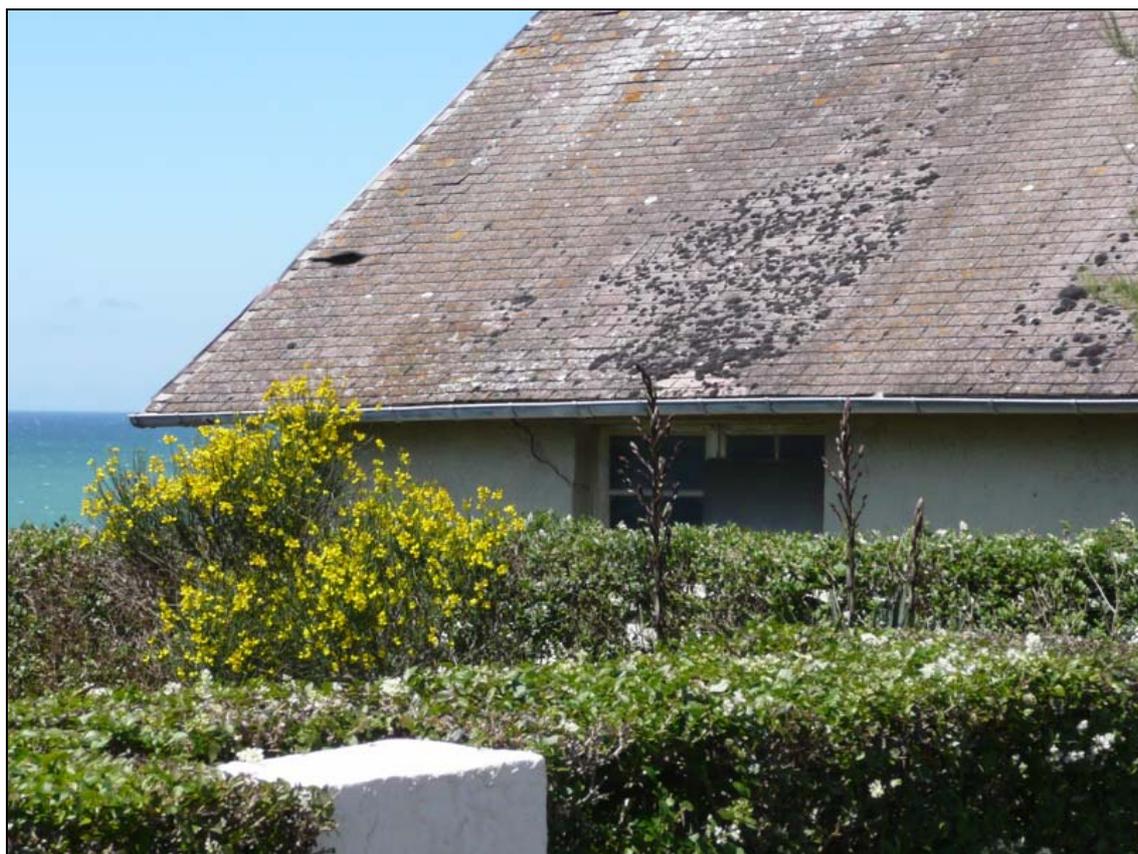
La fenêtre donnant sur le pignon du garage montre des fissures allant vers le toit ainsi qu'une fissure se dirigeant vers le sol. Au niveau du toit, la gouttière bordant le toit du garage montre un léger affaissement du bâti vers l'angle Sud-Ouest. Il n'y a pas de descentes de gouttière et les eaux de toiture récupérées côté sud chutent de l'extrémité de la gouttière avant de s'infiltrer directement dans le sol dans l'angle Sud-Ouest au niveau des fondations.

*Photo 3 – Façade sud (garage). Affaissement côté mer (inflexion de la gouttière).*

- de régler avant l'hiver le problème des eaux pluviales. Le réseau EP de la commune ne dessert pas encore la totalité de la rue, mais il doit être possible de raccorder les gouttières au caniveau ;
- de limiter voire de supprimer l'évacuation d'eau signalée dans la cave ;
- de faire examiner la maison - dans les délais les plus brefs - par un expert en structure qui préconisera des solutions pour stabiliser les déformations et réparer les désordres. L'approfondissement des fondations du garage n'est pas exclu.

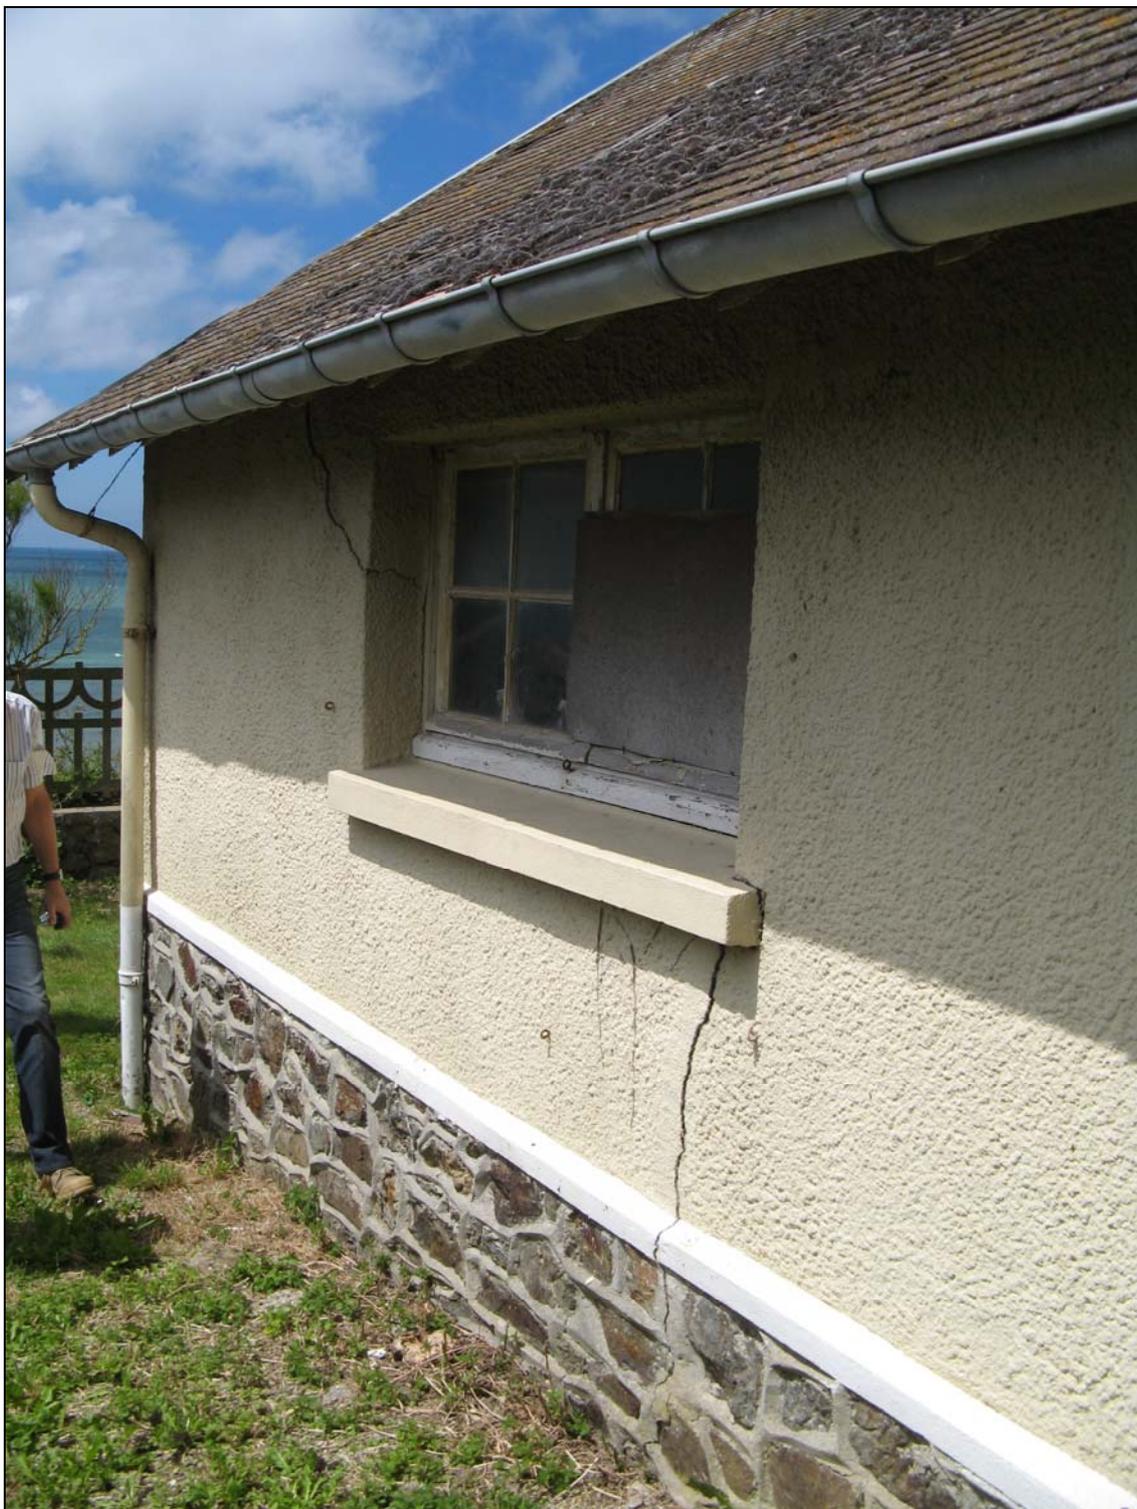
*Photo 4 - Vue du pignon du garage, côté sud.*

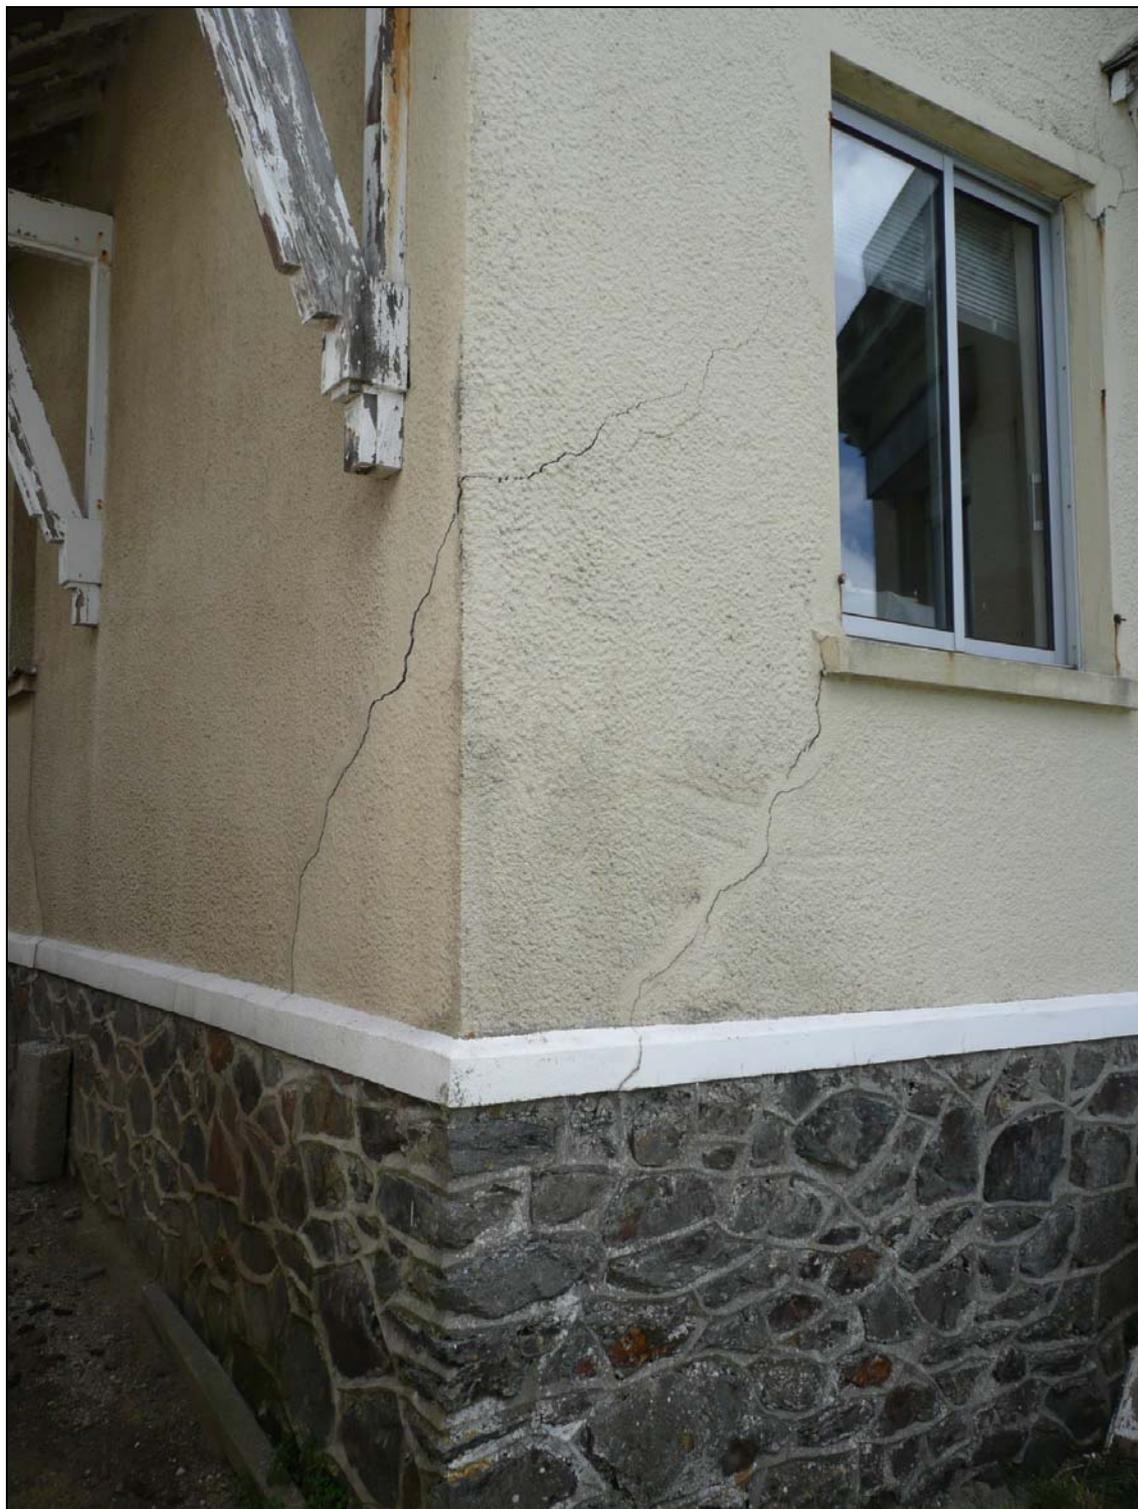
La façade est face à la mer et parallèle à la tête de falaise. Les fissures sont plus nombreuses et affectent l'ensemble de la façade. Elles la parcourent sub-horizontalement et sub-verticalement de part et d'autre de l'avancée de la véranda située au milieu de la façade. Là aussi les fissures traversent les ouvertures et sont largement ouvertes (de l'ordre de 3 ou 4 cm pour certaines). Le sous-bassement pierreux de la maison est aussi atteint. L'affaissement de l'angle Sud-Ouest de la maison est aussi visible, une lézarde verticale, dont l'ouverture est la plus importante de la maison, marque la jonction entre la maison et le garage.

*Photo 5 – Fissures sur l'angle Nord-Ouest de la maison.*

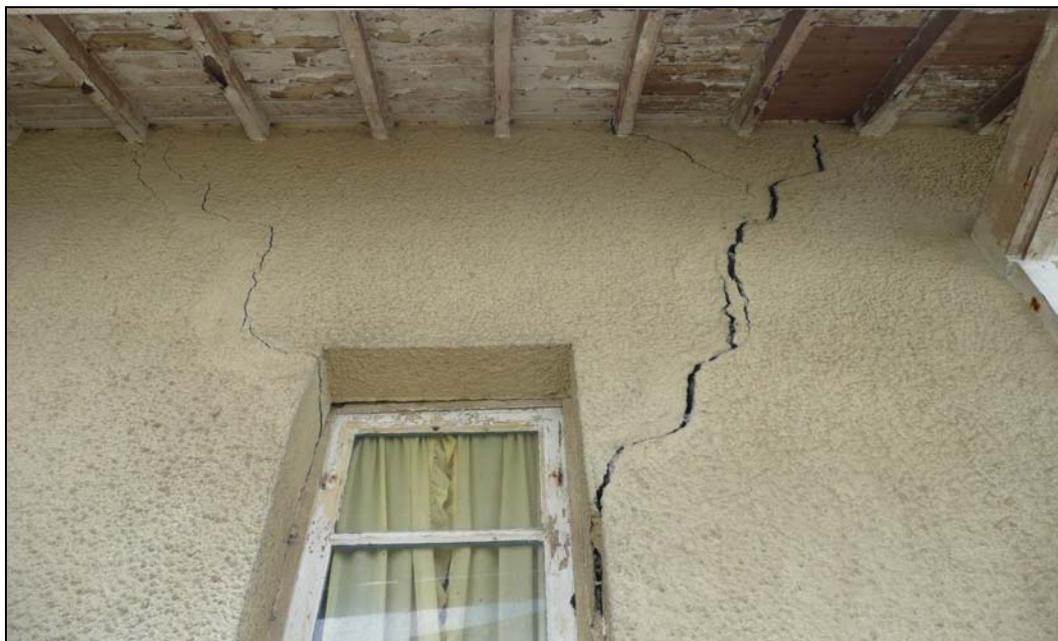
Le pignon Nord est aussi endommagé par des fissures de l'ordre du mètre de longueur au niveau de la fenêtre, la gouttière infiltre directement les eaux de pluie au pied des murs et des fondations.

Photo 6 – Vue du pignon nord de la maison.

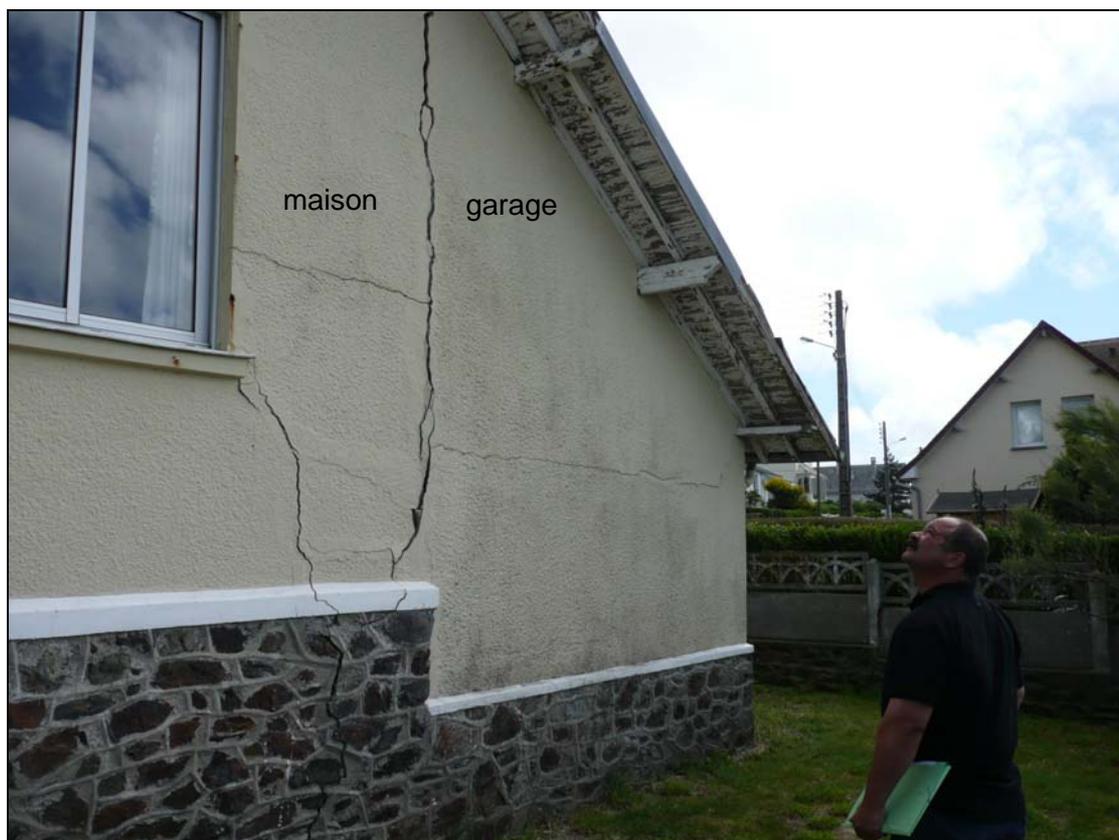
Photo 7 - Fissure sur la façade donnant sur la falaise (Ouest).

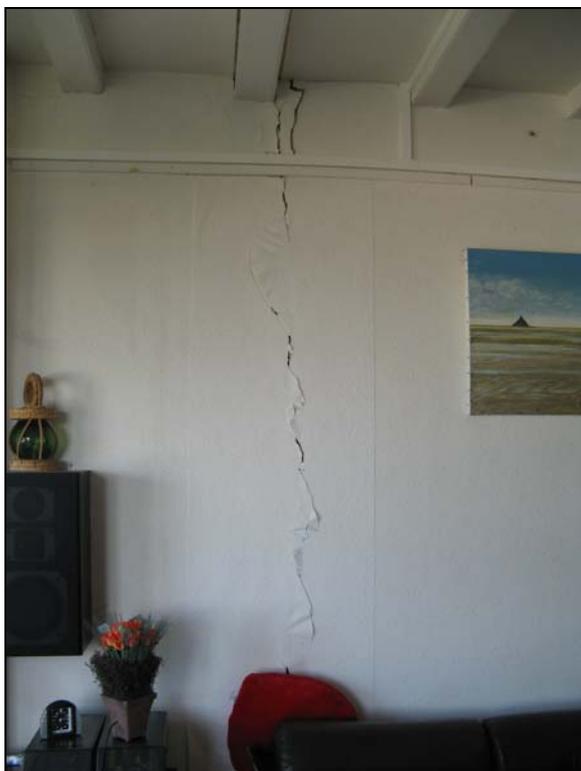
*Photo 8 – Déchirement du papier peint dans le salon.*

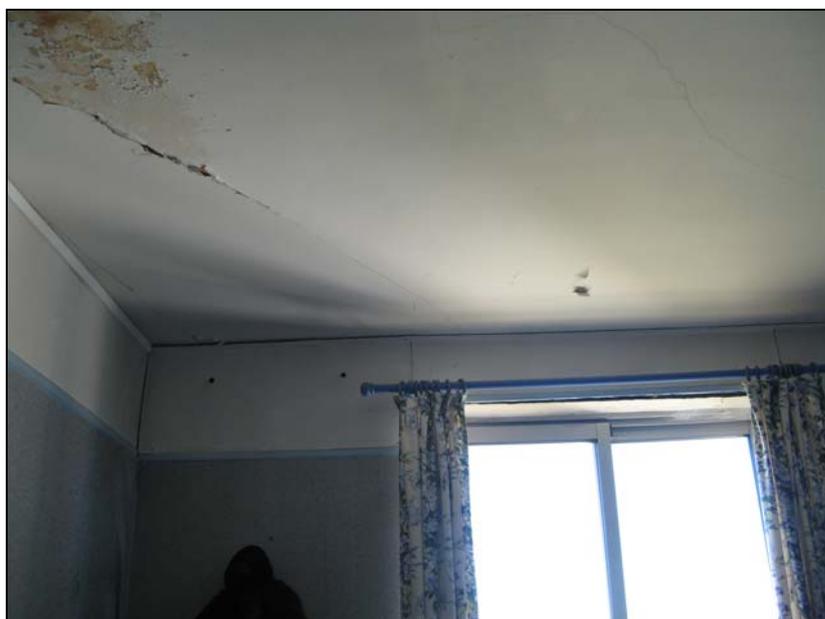
*Photo 9 - Fissure au plafond dans la chambre.*

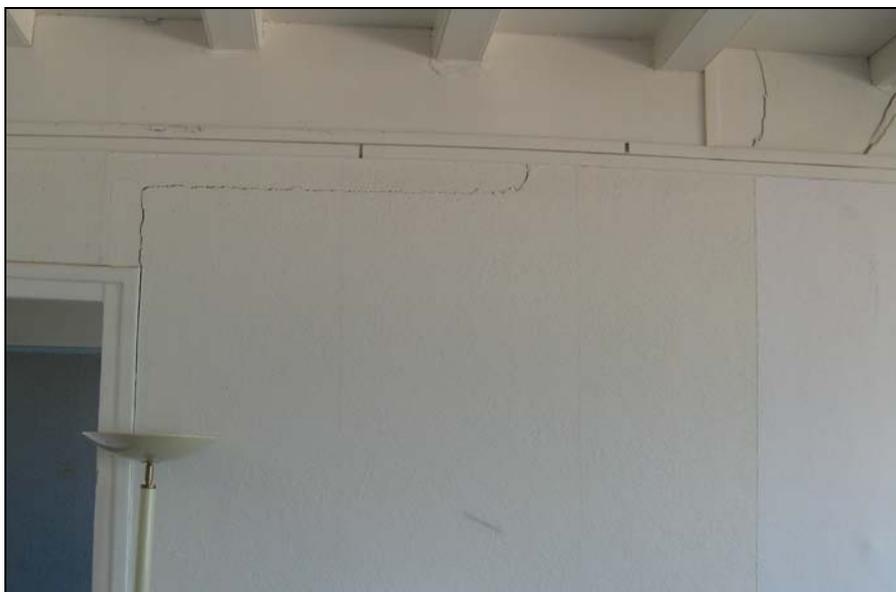
*Photo 10 – Fissure affectant un mur de la salle/salon.*

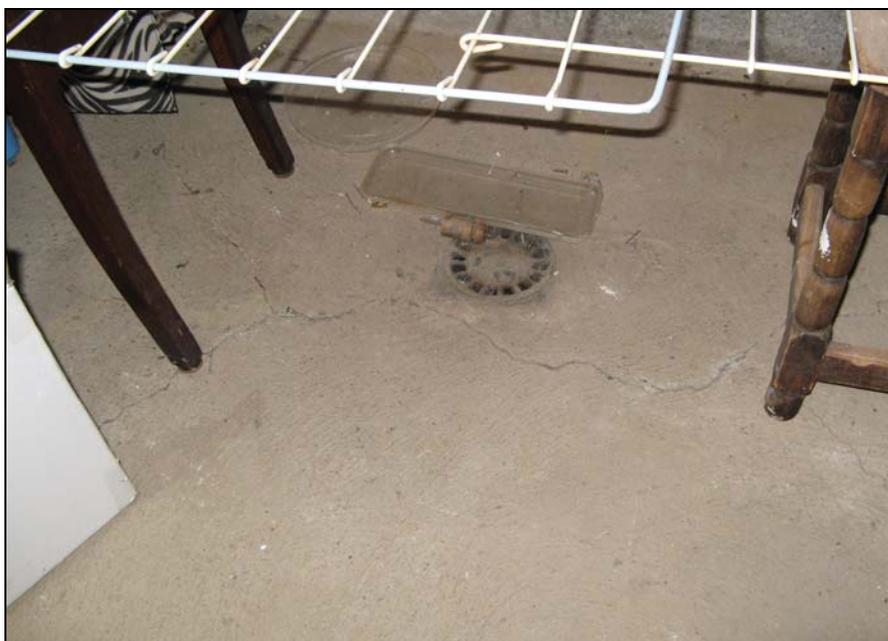
Dans la cave, les fissures affectent les sous-bassements périphériques en maçonnerie (écartement centimétrique) ainsi que sur la chape de ciment (écartement millimétrique) où un orifice évacue à même le sol l'eau de nettoyage ou d'infiltration.

*Photo 11 – Fissure au sous-sol et évacuation des eaux usées.*

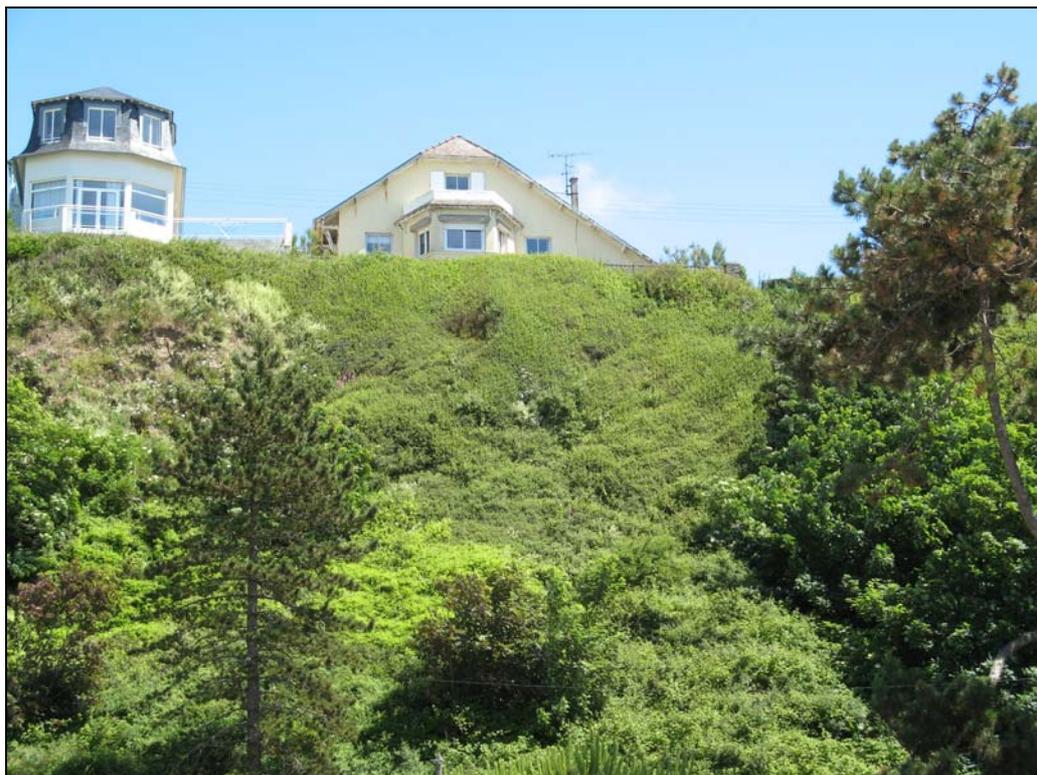
La visite s'est poursuivie en contrebas de la falaise afin d'inspecter l'état de l'escarpement. Quelques éboulis/chutes de blocs ont eu lieu à une centaine de mètres plus au Nord sur le linéaire de falaise, un aménagement a été fait par la suite le long de la route (merlon pare-blocs). Au droit de l'habitation, la falaise ne présente pas de paroi abrupte rocheuse mais une très forte pente enherbée et buissonneuse. La surface de la falaise ne semble pas avoir été affectée par des mouvements de terrain récents, celle-ci n'ayant apparemment pas bougé depuis plusieurs années. La falaise paraît saine. Sur la droite se positionne un talweg.

*Photo 12 – Vue de la falaise au droit de la parcelle concernée.*
