Stabilité de la falaise de la Potinière, Commune de Barneville-Carteret (Manche) Avis du Brgm

Rapport final

BRGM/RP-56479-FR

Juin 2008

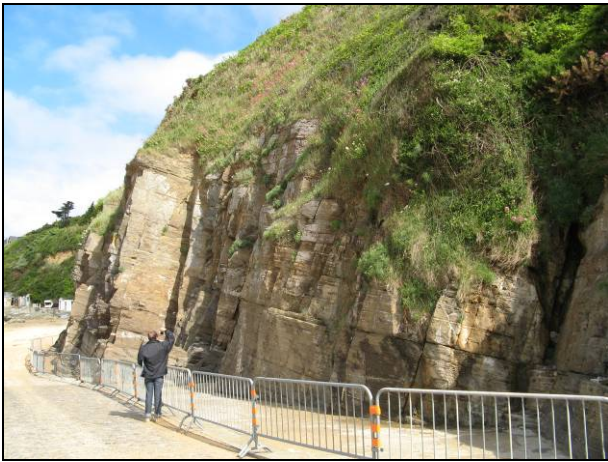
Le parking et la rampe d'accès à la plage sont dominés par une falaise de grès de 4 à 10 m de haut surmontée par un talus à forte pente. Le linéaire totalise une cinquantaine de mètres. Des barrières avaient été mises en place à la hauteur de la cale d'accès et de la plage à 1,5 m du pied de l'escarpement (Illustration 5). Un arrêté municipal était affiché afin d'interdire l'accès à la plage « dans un rayon de 30 m à partir du pied de falaise ». Le seul accès autorisé pour l'accès à la plage est la cale située entre le parking et le restaurant et les deux accès par les escaliers sont interdits (Illustration 6).

Illustration 5 : Falaise au niveau de la cale d'accès à la plage

Concernant la falaise (entre le parking et le restaurant), pour la section concernée où ont été posées des barrières de sécurité, une purge des blocs instables est conseillée avant la saison pour limiter au maximum les risques de chutes de blocs car il n'est pas exclu qu'en cas de chute, des éclats de roches puissent se propager dehors de la zone de sécurité. Une purge des blocs instables est aussi recommandée pour la falaise qui domine les 3 places de parking en pied de versant et les toilettes publiques.

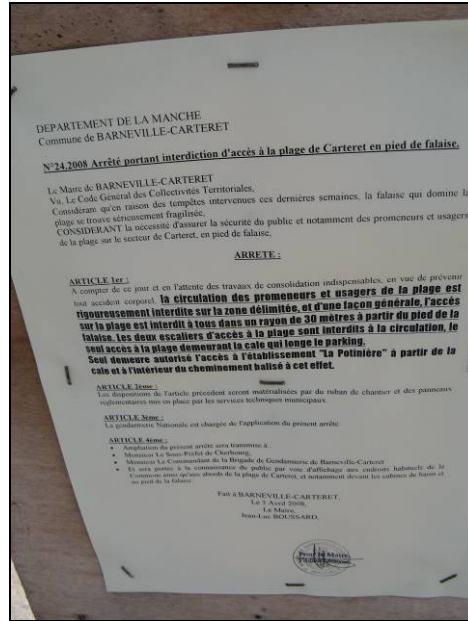
Illustration 6 : Arrêté municipal affiché sur les barrières

Le Brgm préconise donc le maintien de l'arrêté municipal interdisant d'accéder aux deux chemins d'accès piétonniers de la plage depuis la route de la Corniche. Les barrières posées le long du pied de la falaise, entre le parking et le restaurant, doivent y rester.

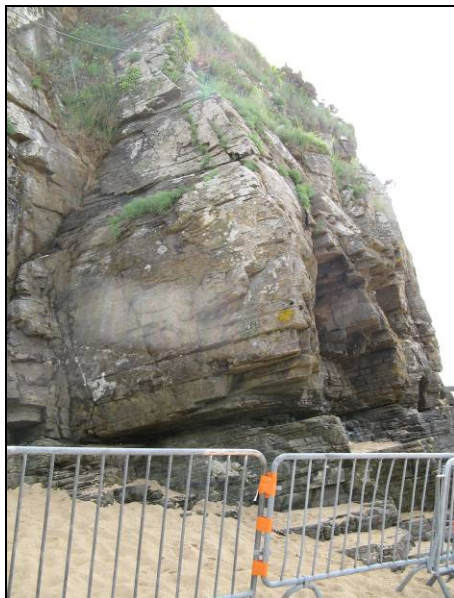
La falaise est verticale avec une stratification à pendage de 25° environ en direction du Nord. Elle est donc à « pendage amont » ce qui exclut le phénomène de glissement « banc sur banc » (Illustration 7) mais favorise la formation de surplomb. La roche est massive avec quelques fractures sur l'escarpement. Localement, certaines fractures découpent des blocs susceptibles de tomber. Ces blocs ont une taille qui ne dépasse pas la quarantaine de centimètres de côté (Illustration 8).

Illustration 7 : Stratigraphie de pente inverse par rapport à la pente de la falaise

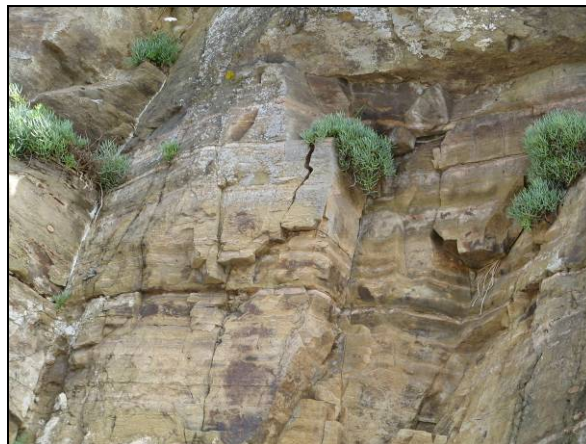
Illustration 8 : Bloc d'apparence instable

Cette falaise dont la hauteur varie entre 5 et 10 m présente par endroits quelques blocs visiblement en position instable. Des chutes de blocs, pouvant faire une taille maximale de 40 cm de côté, ne sont pas à exclure. Un mouvement de plus grande ampleur est difficilement envisageable.

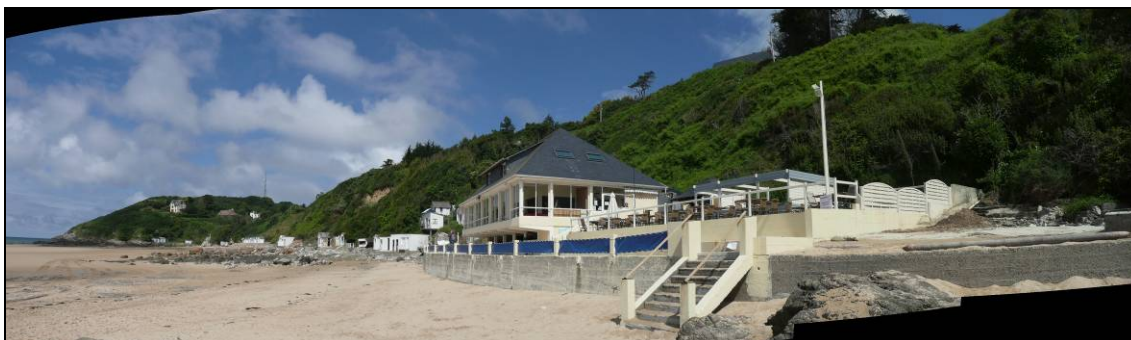
L'escarpement se présente sous un vaste talus immédiatement concerné par les formations quaternaires de head (Illustration 9). La pente est plus ou moins forte, envahie par une végétation essentiellement arbustive. Certaines zones sont entaillées par des talwegs, d'autres sont davantage verticales avec des loupes d'arrachements visibles. Le linéaire atteint une centaine de mètres de long. Le restaurant et plusieurs cabines sont implantés en pied de talus. Certaines sont implantées vers le bas du talus, en bordure du chemin piétonnier, maintenant interdit d'accès. La majorité des cabines est abandonnée et dégradée en partie suite aux assauts de la mer durant le mois de mars 2008.

Illustration 9 : Vue depuis l'entrée de la plage de l'ensemble du talus depuis le restaurant jusqu'à l'extrémité de la plage à l'Ouest

Conformément à l'arrêté municipal, l'interdiction d'accès à la partie haute de la plage en contact avec le talus est conseillée sur un rayon de 30 m.

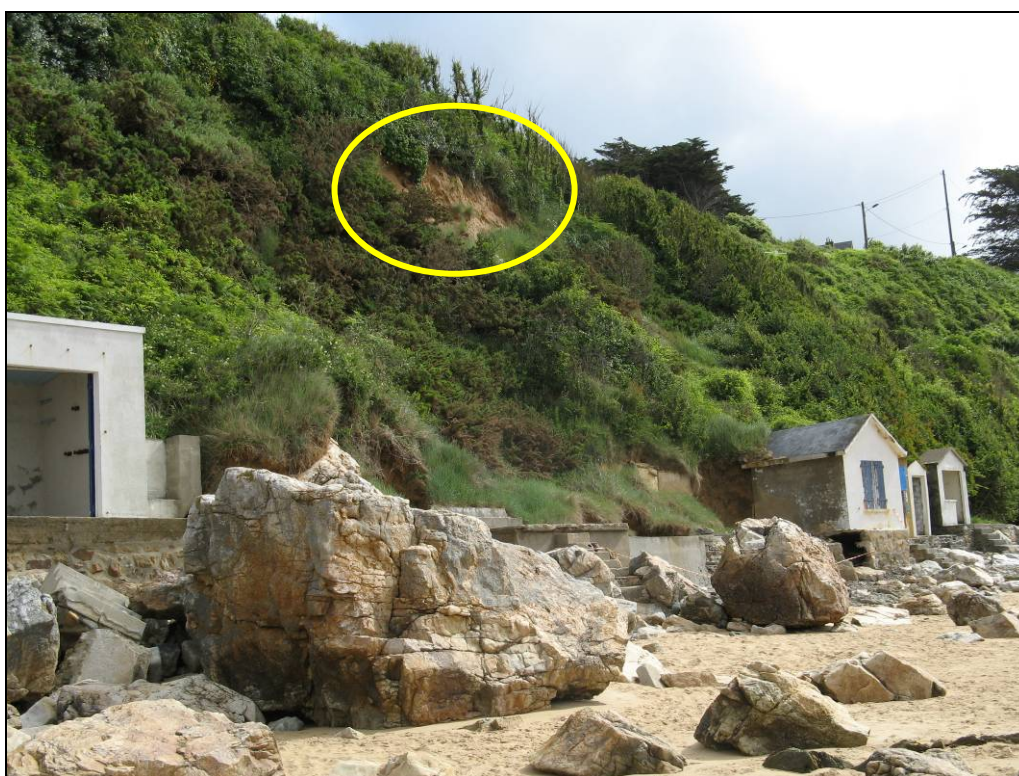
Dans la partie Ouest de la zone, à la hauteur des cabines abandonnées et/ou démolies, une cicatrice d'arrachement est visible en arrière sur le talus presque vertical. La configuration du site donne l'impression que les cabines retiennent en partie la masse glissée, les terrains sont venus butter contre le mur arrière et parfois contre le toit des constructions (Illustration 10). Certaines constructions présentent des fissures témoignant de la poussée du talus.

Illustration 10 : Déstabilisations de terrain sur le talus en amont des cabines abandonnées

plausible, en particulier sur la partie la plus verticale du talus, à la hauteur des cabines abandonnées essentiellement. Un glissement s'est déjà amorcé (date inconnue) en arrière des cabines.

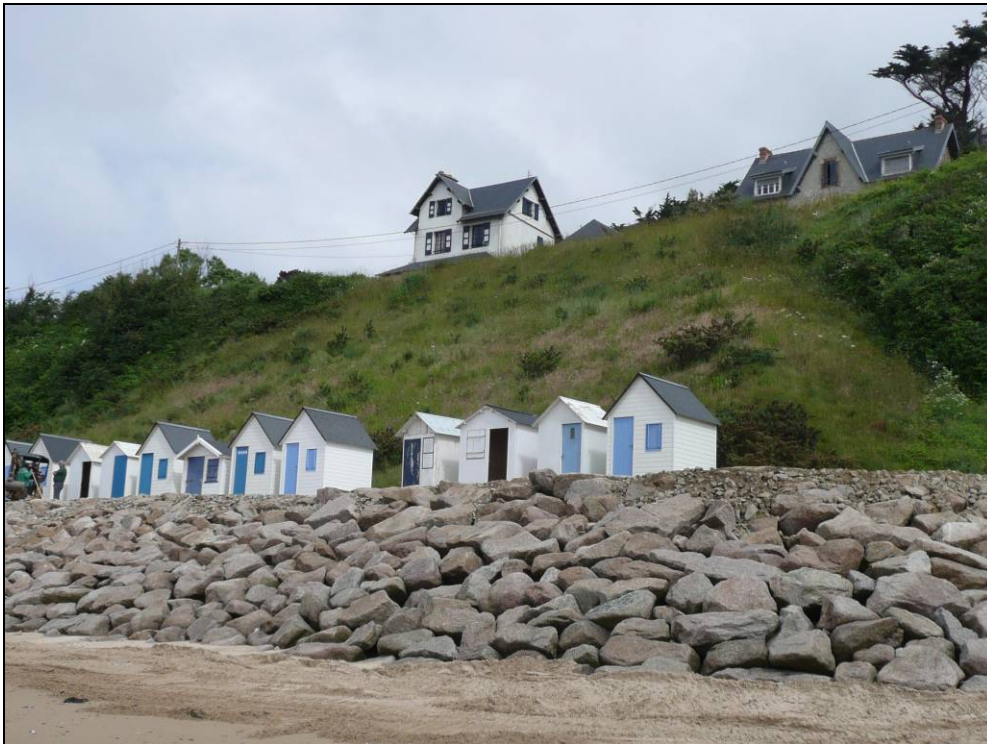
Les travaux ont été faits conformément à l'illustration 4. La mairie n'a remarqué aucun mouvement depuis leur réalisation. Une végétation herbacée semble s'y maintenir depuis peu (Illustration 11).

Illustration 11 : Talus conforté en 2002

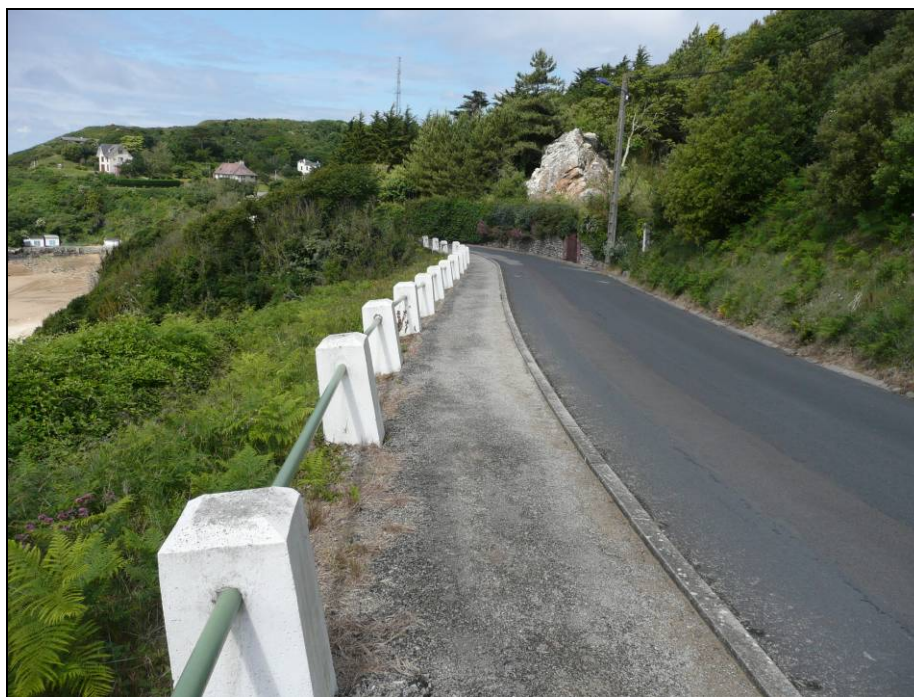
La route est proche de la pente mais aucun mouvement flagrant récent n'a été repéré. Toutefois, la barrière qui sépare la chaussée du talus est localement déformée (Illustration 12). Au niveau du talweg entre le restaurant et les cabines abandonnées, le trottoir se décolle de la route (ouverture de quelques millimètres), laissant présager un début de basculement du trottoir.

Illustration 12 : Barrière déformée par l'appel du vide

Afin de suivre les mouvements de la tête de falaise sur l'accotement de la route, un suivi topographique – variations angulaires et en ΔZ - régulier de l'accotement aval de la voirie est conseillé. Cette technique est mieux adaptée au caractère diffus des instabilités de la falaise de la Potinière, que les inclinomètres dont il faudrait multiplier le nombre. Les repères seront espacés de 5 à 10 m et la périodicité des mesures sera de 6 mois les deux premières années. Elle sera ensuite adaptée aux évolutions observées sans excéder 1 an.

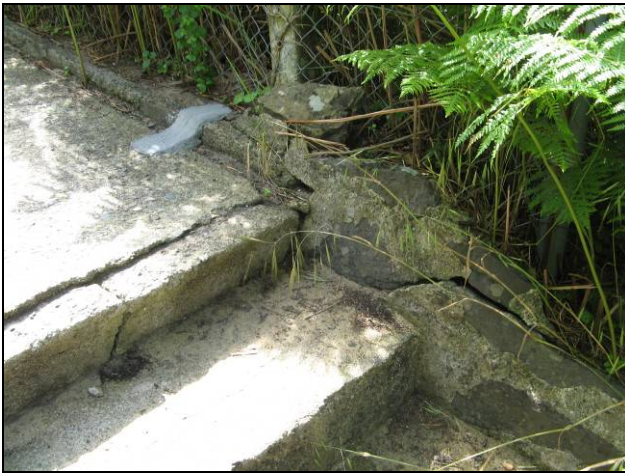
Ce chemin serpente dans le talus. Sur une grande partie du linéaire, il s'agit d'escaliers ou d'une chape ciment pentue et bétonnée. De nombreuses fissures sont visibles sur le chemin et sur les rebords avec parfois un jeu de 2-3 cm ; de nombreux témoins en ciment ont été posés sur les fissures pour suivre leur évolution (Illustrations 13 et 14). Un seul témoin a été retrouvé fissuré sans qu'il ne soit possible de savoir quand la cassure a eu lieu. Les cabines en béton en bordure de la partie basse du chemin sont affectées de la même manière.

Ces désordres sont hérités vraisemblablement des mouvements antérieurs (anté-2002), Equibey (2000) en fait déjà mention dans son rapport. Les recommandations de poses de témoins ont été suivies. Ils sont intacts pour leur grande majorité. Les mouvements ont peu ou pas évolué depuis les mouvements de terrain de 2001.

Illustration 13 : Fissuration du chemin bétonné

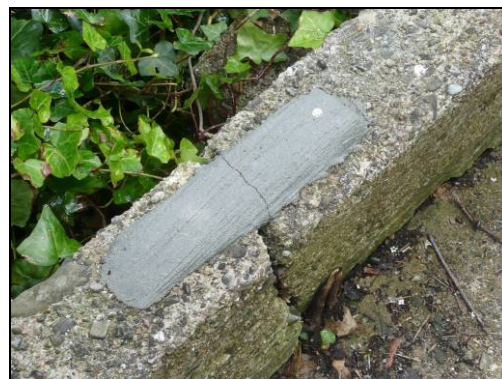
Illustration 14 : Fissure avec témoin de plâtre fissuré
