# Appui technique à la Direction de l'Équipement dans le cadre de la prévention des risques naturels à Mayotte. Notes de l'année 2008.

BRGM/RP-56562-FR  
Octobre 2008

Étude réalisée dans le cadre des opérations de Service public du  
BRGM 07RISE29

C. Cluzet, Y. De La Torre, S. Lecacheux

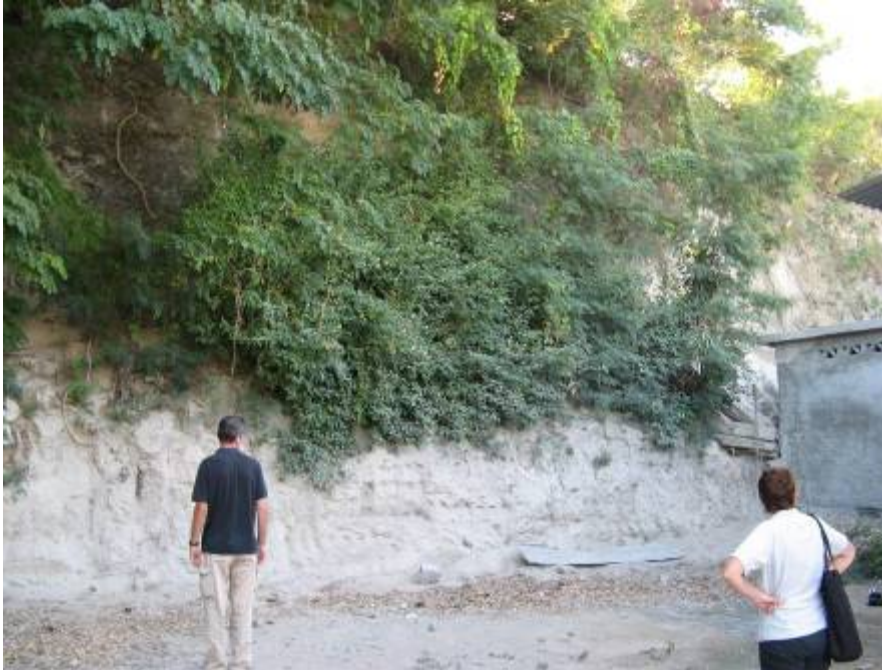
Extrémité Sud du talus 1.

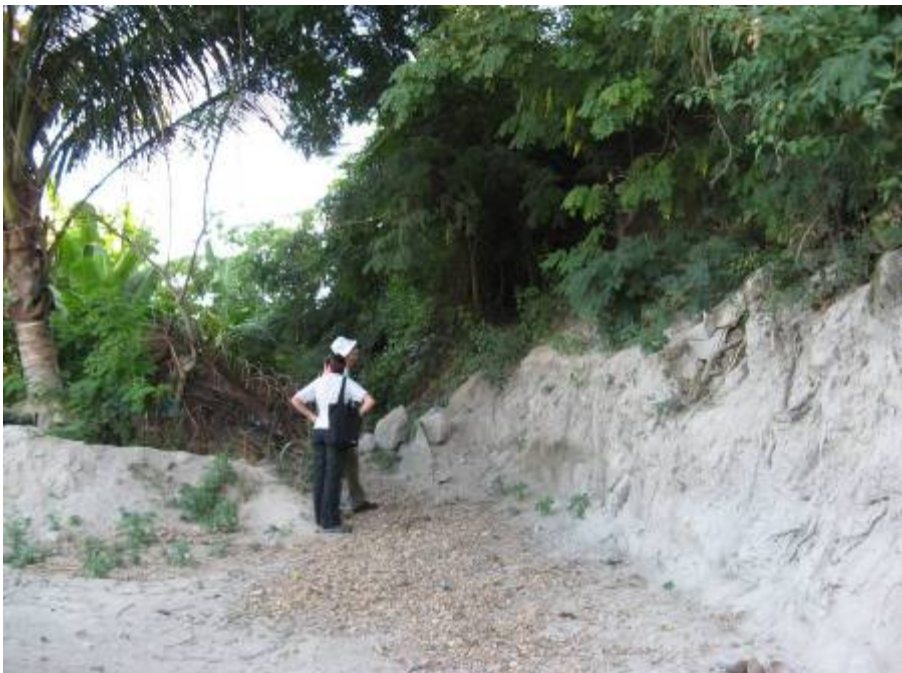
Dans ce cas particulier où l'aléa est estimé comme faible dans son environnement initial, l'anthropisation du site a fortement perturbé les conditions de stabilité (construction avec assainissement se rejetant en sommet du talus, décaissement en pied). De plus, l'installation d'habitations précaires à même le talus, sans protection efficace, confère au site un enjeu fort.

Talus 1 - Décaissements effectués en pied de talus (noter les blocs en présence).

Un dispositif de collecte des eaux de pluies en haut du talus permettra de limiter les infiltrations à l'intérieur du talus et le ravinement le long de la paroi. En bas du talus, en plus du grillage pendu, une distance de sécurité de l'ordre de 3 m et la fosse d'arrêt permettront de mettre en sécurité les habitations actuellement trop proches de la paroi.

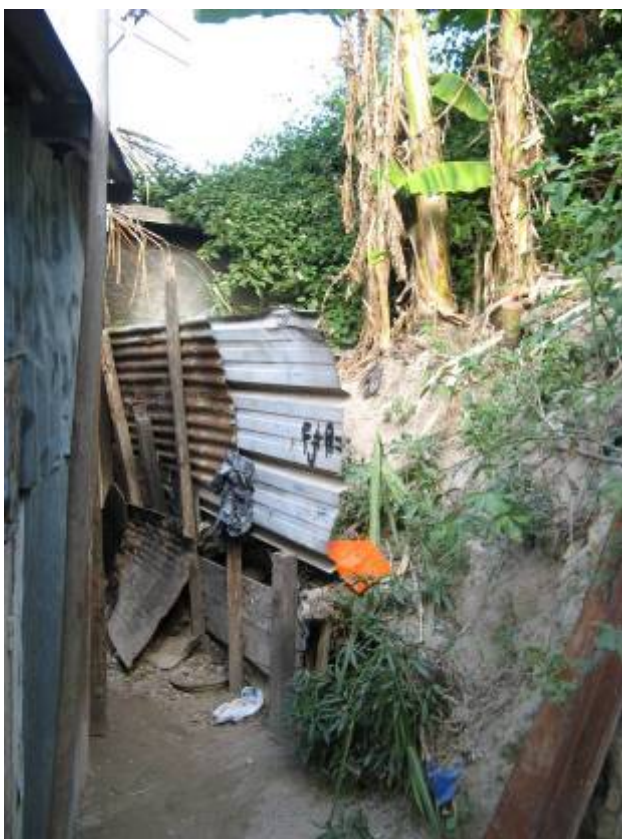
Talus 2 – Installation en pied de talus et tentatives de maintien des terres.

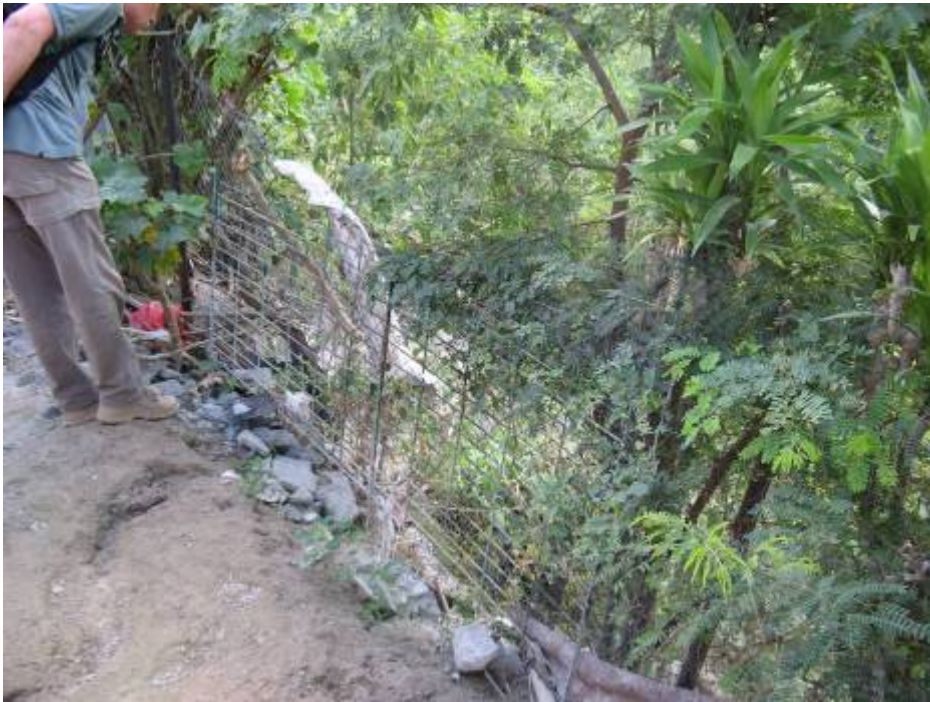
Sommet du talus 2 au niveau duquel sont rejetées les eaux d'un assainissement autonome.

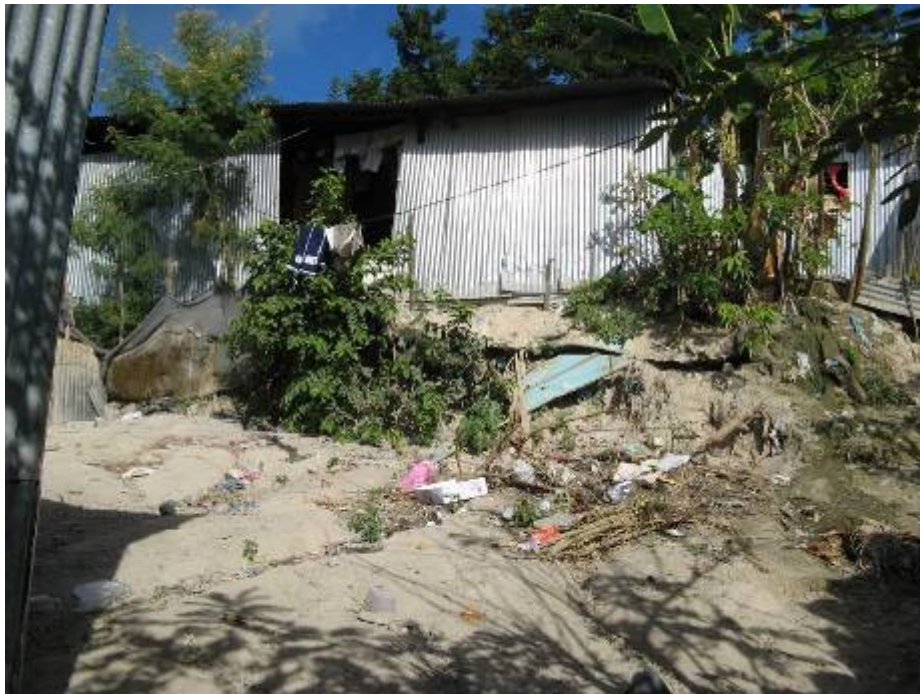
Talus 2 – Sol dénudé de végétation et rigoles creusées par le ravinement.

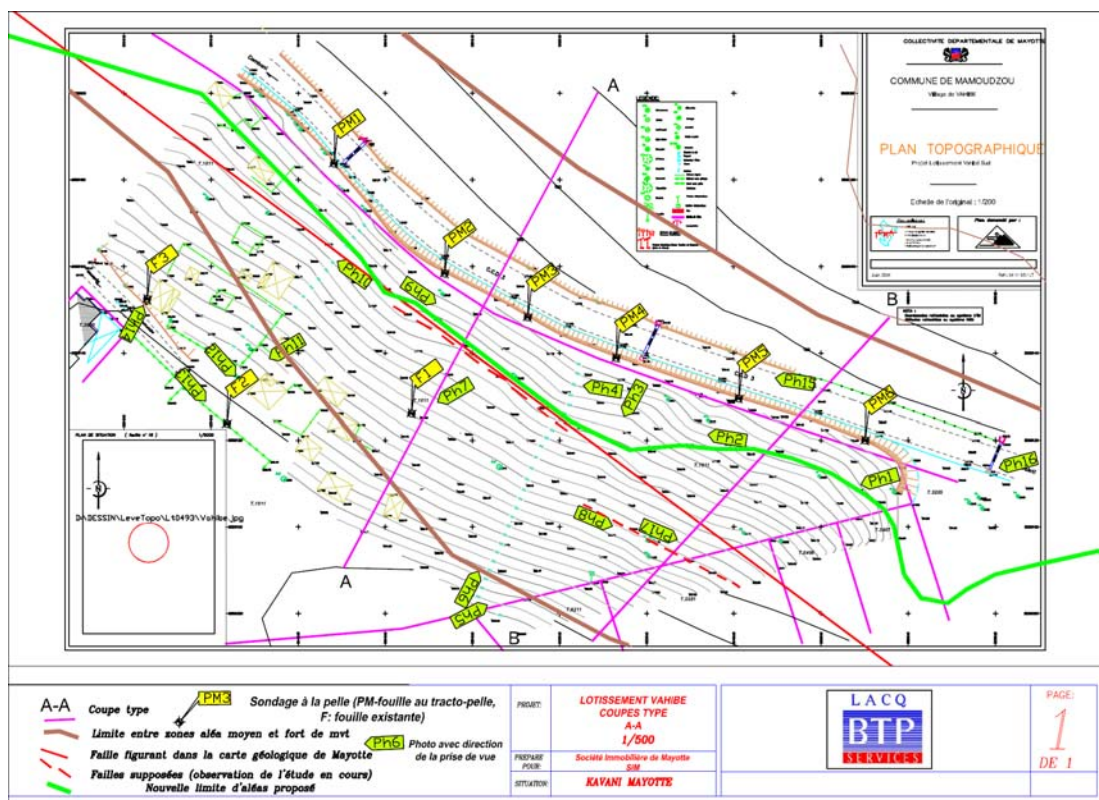
Une erreur d'échelle apparaît manifestement sur les annexes 4 et 5 (reportées ci-dessous). Le plan est établi au 1/1000 et non pas au 1/500. Les profils en travers sont ainsi établis avec une échelle deux fois trop petites, ce qui fait apparaître par des pentes trop fortes (de 30 à 45 ° au lieu de l'ordre de 20 à 30°).

Extraits du rapport LACQ BTP Services n°07062 A. Version N°2 du 11/04/2008.  
 Plan des sondages (annexe 4) et profils en travers (annexe 5).

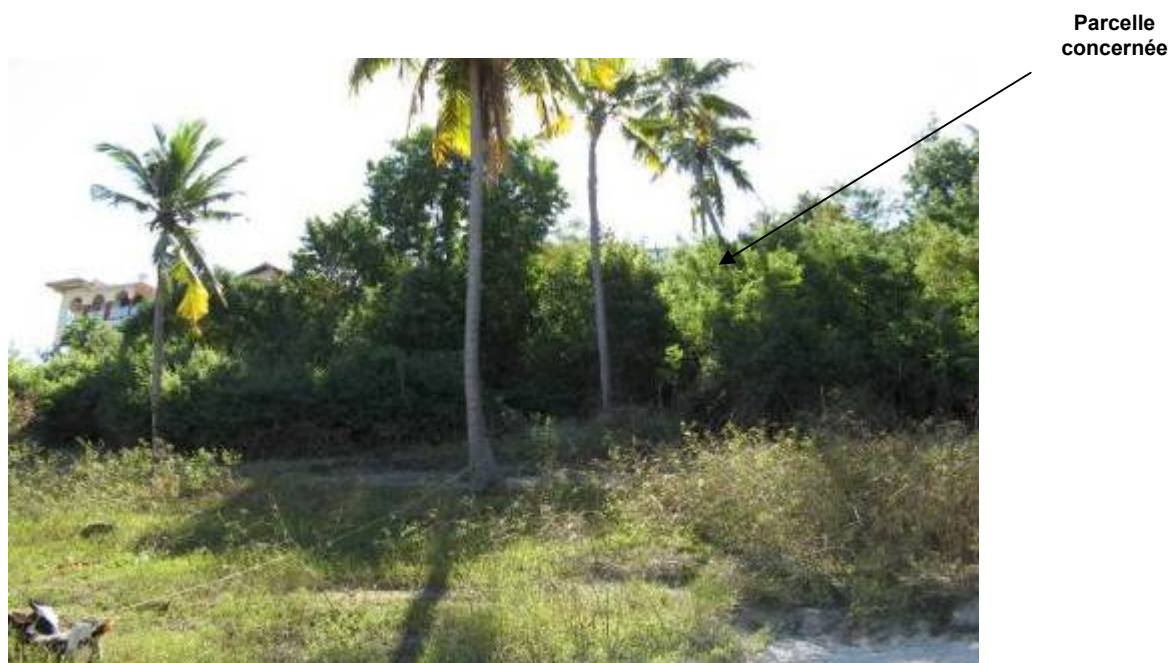
Photo 1 - Vue d'ensemble du talus en aval de la parcelle concernée.

Emplacement prévu pour le mur de soutènement.

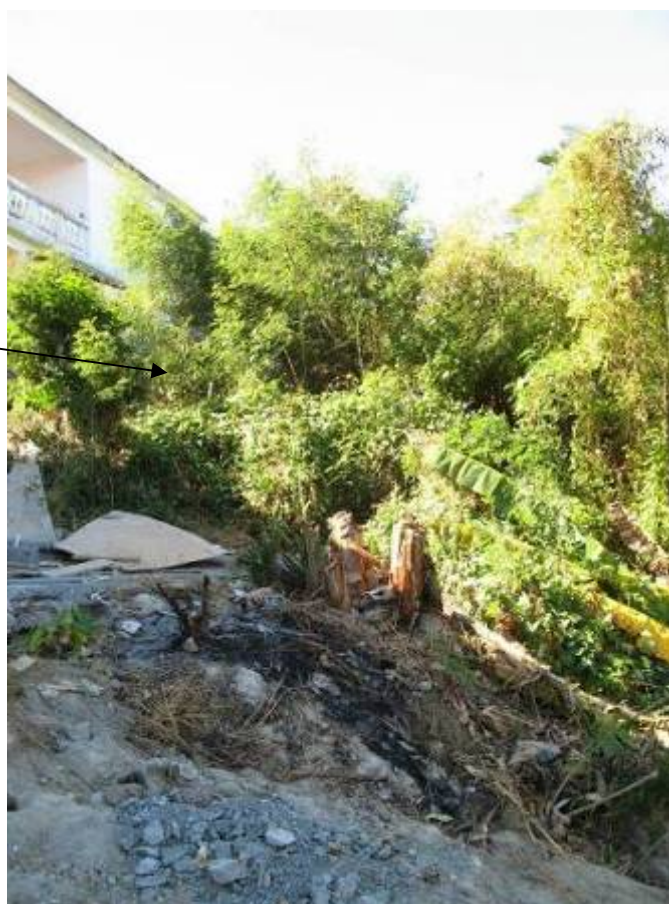
Photo 2 - Aspect du talus en aval de la maison (pentes de 30°, voire plus).

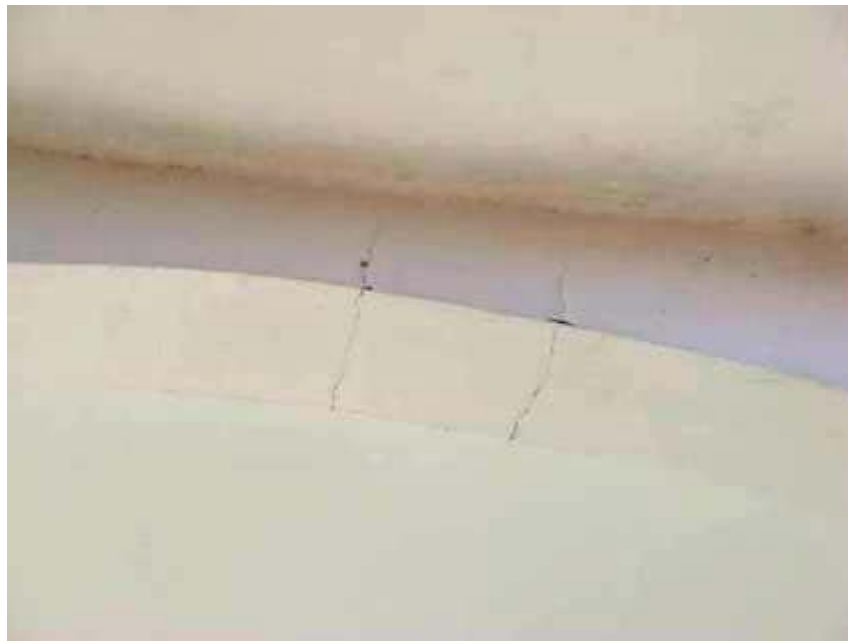
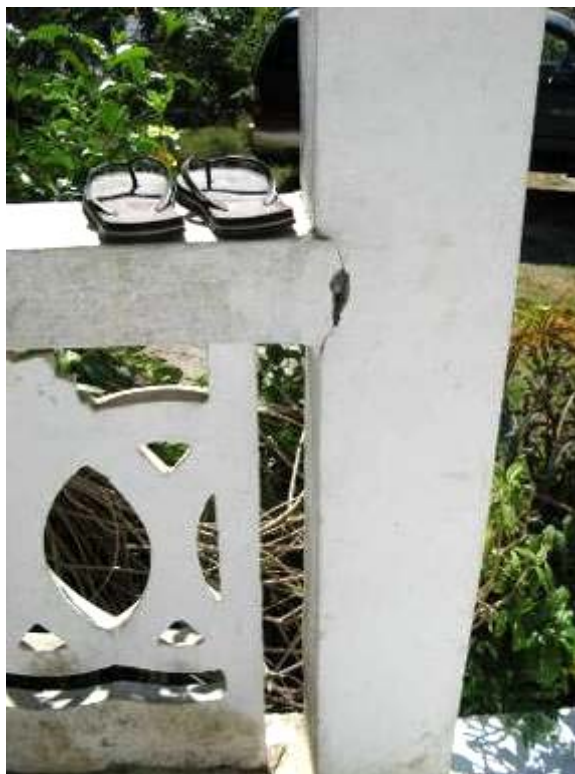
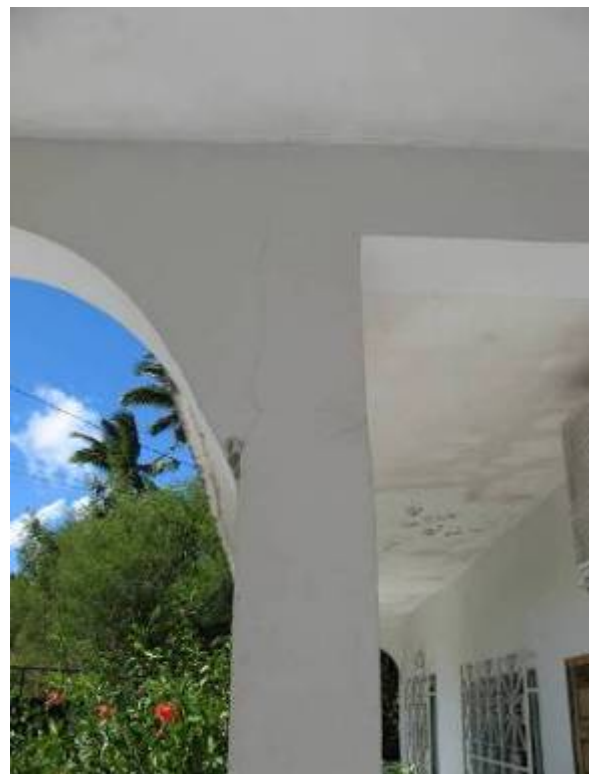
Par ailleurs, la stabilité actuelle du bâti reste également à vérifier avant d'envisager d'éventuelles extensions par surélévation. Plusieurs fissures ont été constatées à l'intérieur et à l'extérieur de la maison (cf. Photos 4-5-6). Des investigations plus poussées sont nécessaires pour savoir s'il s'agit de simples fissures superficielles sans gravité ou si elles révèlent des problèmes de fondations plus importants pouvant mettre en danger la stabilité de l'édifice.

Photos 4-5-6 - Fissures constatées sur la maison actuelle.

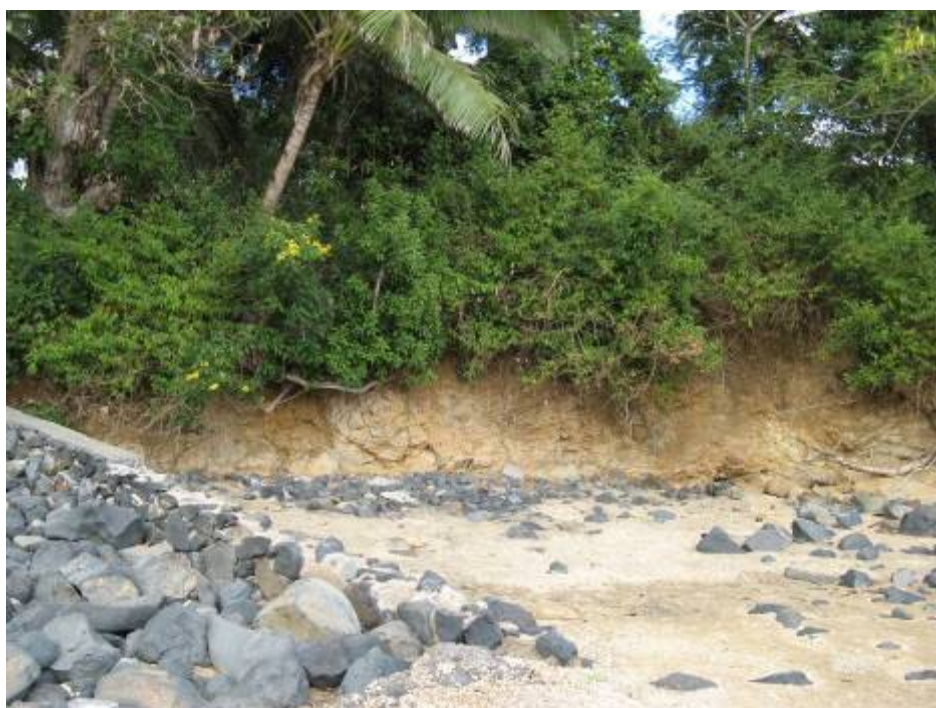
Le littoral est marqué par des talus raides ( $> 30^\circ$ ), localement par une petite falaise de 3 à 6 m de hauteur (cf. photo 2), critère ayant justifié de faire figurer les 10 à 15 premiers mètres du littoral en aléa fort sur la carte actuelle. Les observations complémentaires relevées ici nous permettent de réévaluer cet aléa fort établi en première analyse à un niveau moyen. En effet, même si des mouvements de terrain de plusieurs mètres cubes peuvent se produire le long de cette frange littorale, ceux-ci resteront d'ampleur modeste et ne dépasseront pas le cadre parcellaire. De plus, les parades à envisager dans ce cas seront supportables financièrement par le maître d'ouvrage.

Photo 2 – Petite falaise littorale constituée d'altérite

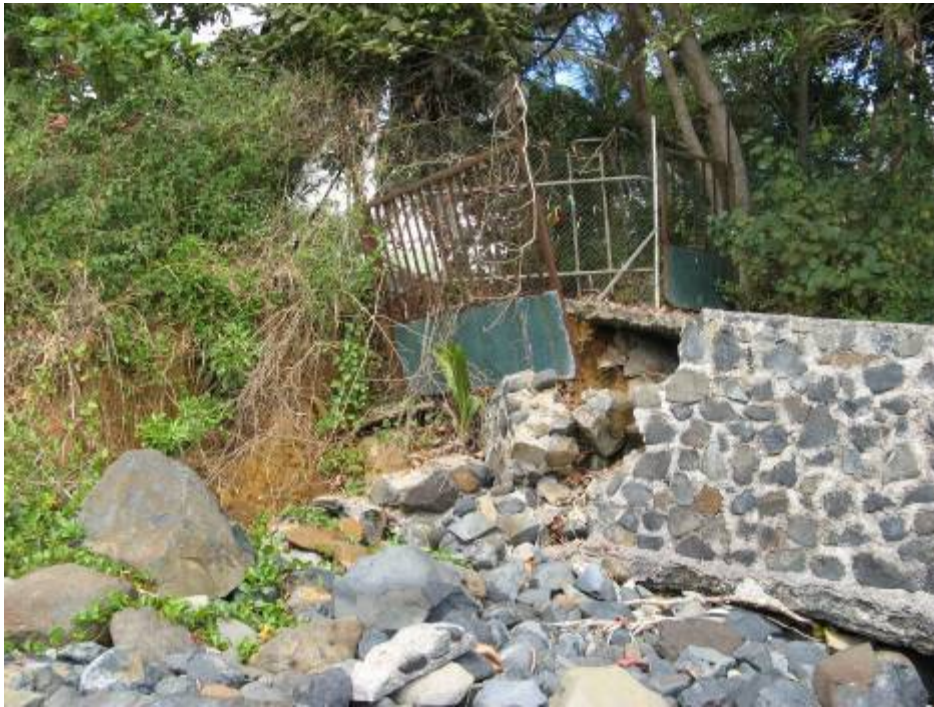
Photo 3 – Rampe d'accès à la mer détruite par l'érosion marine

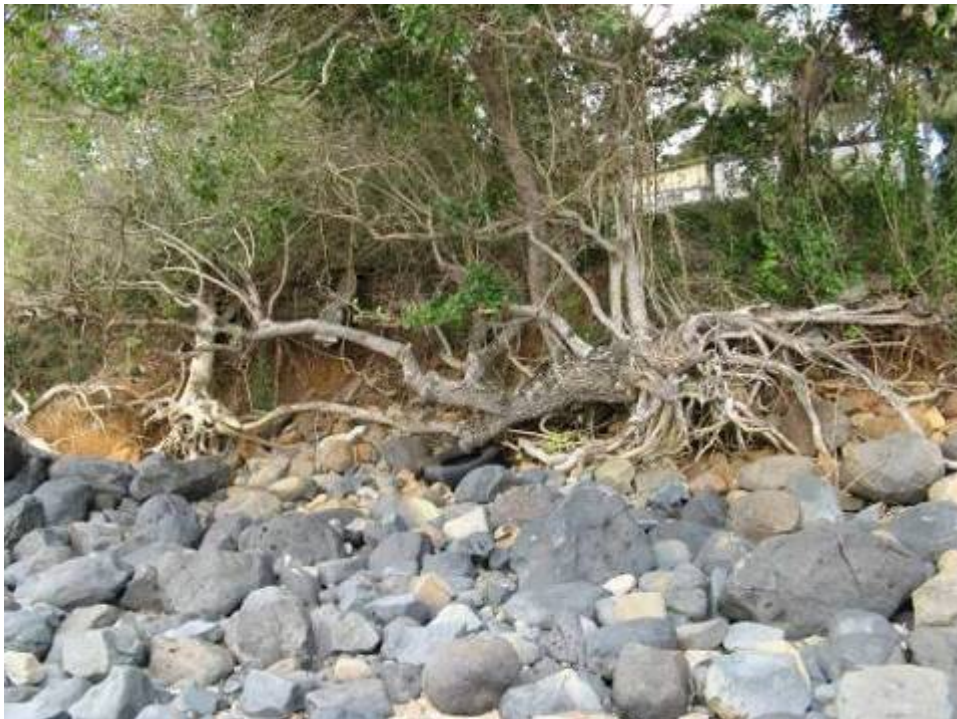
Photo 4 – Racines d'arbres mises à nues par l'érosion marine

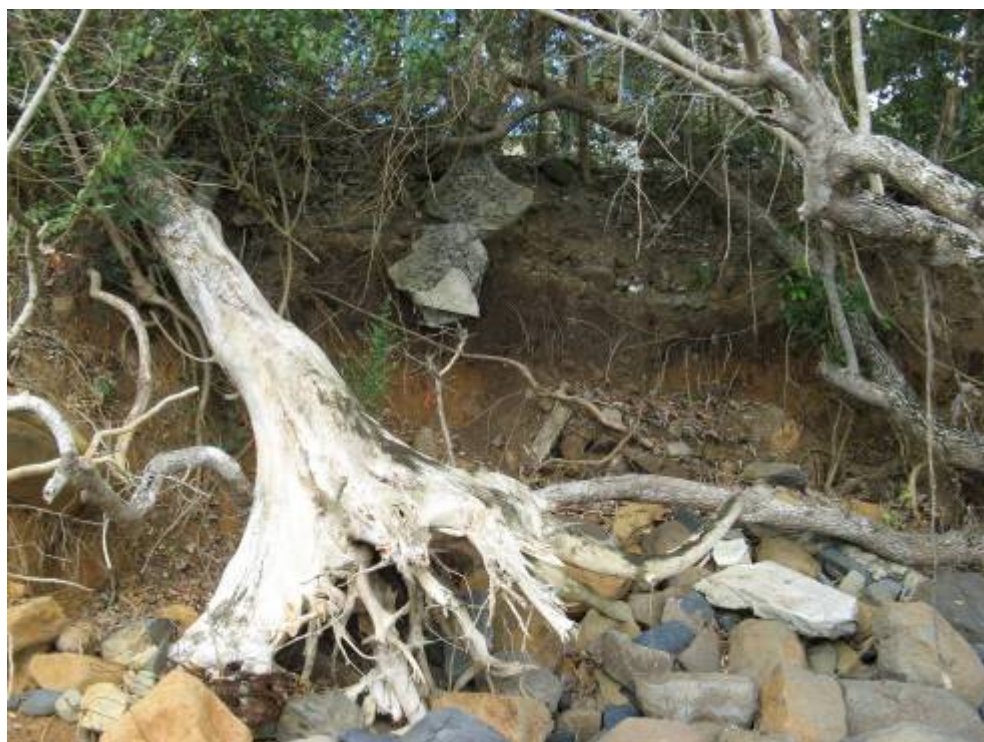
Photo 5 – Arbres déchaussés suite au recul de la côte
