# Diagnostic de stabilité de falaise à Saint-Jouin-Bruneval (Seine- Maritime) pour l'aménagement d'un sentier touristique

Rapport final

BRGM/RP-56684-FR

Octobre 2008

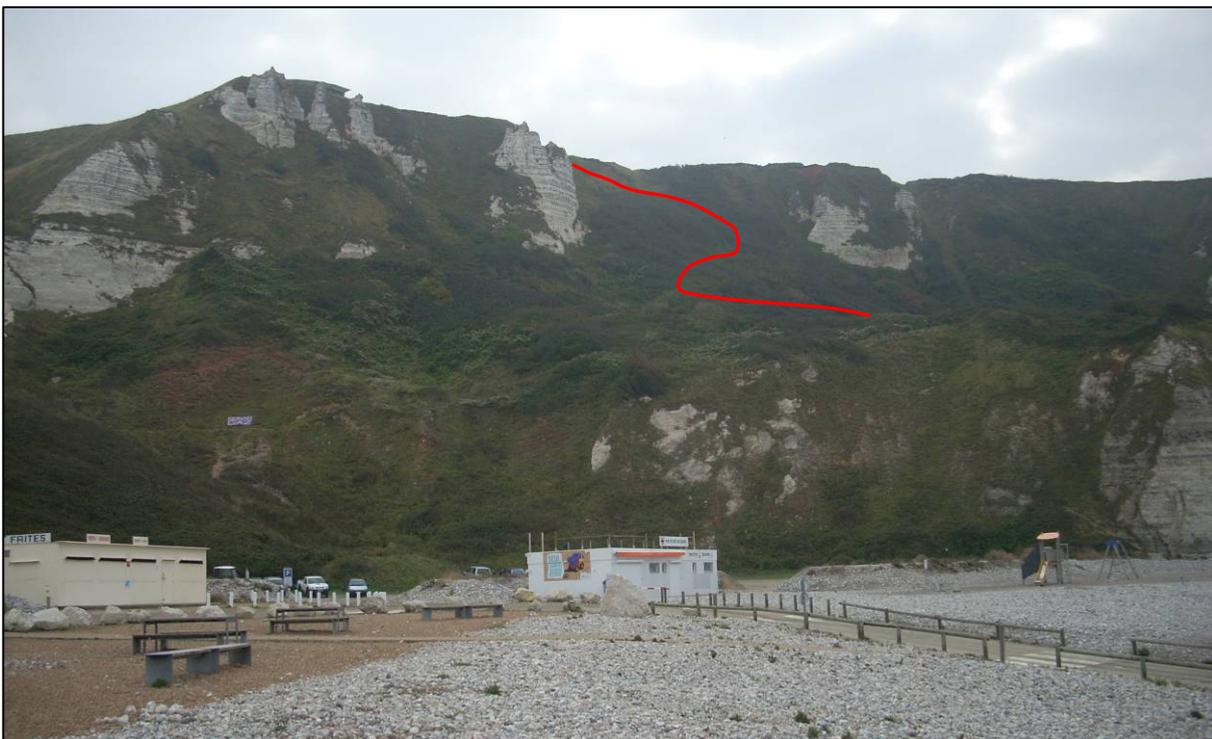
*Illustration 3 : Vue d'ensemble de la partie de falaise concernée (photo prise le jour de la visite), le trait rouge est un tracé très approximatif de l'ancien chemin.*

Le chemin littoral emprunterait une zone de fortes pentes, qui correspond à une zone d'éboulis, puis le replat de la préfalaise pour enfin déboucher sur la plage de galets en suivant la topographie de la préfalaise qui s'atrophie légèrement vers le Sud (cf. Illustration 3).

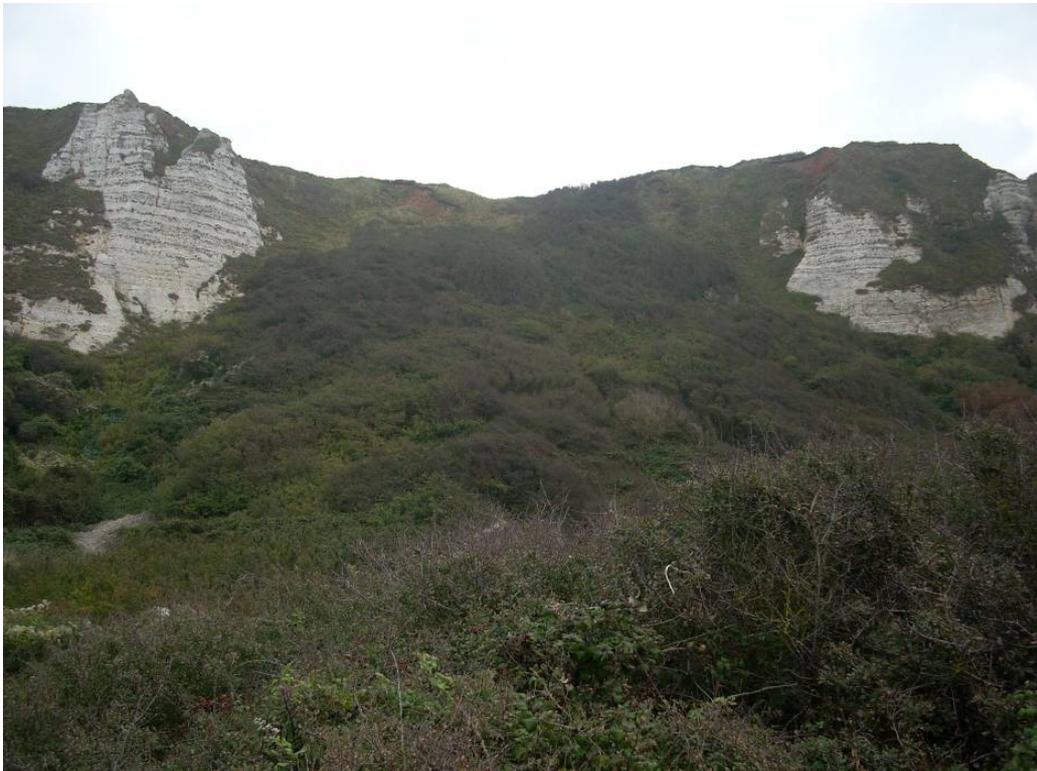
La forme circulaire imprimée sur le haut de la falaise au niveau de la zone d'étude, ainsi que le replat à contre-pente que marque la préfalaise (illustration 7) laisse à penser qu'il s'agit d'une niche d'arrachement d'un glissement de terrain de type rotationnel. Ce type de glissement est rendu possible par les formations argileuses présentes au pied de la falaise (Craie marneuse de la base du Cénomaniens et/ou Marnes et gaize de l'Albien). Le colluvionnement présent sur les pentes formant un versant réglé (Illustrations 5 et 6) indique que c'est une forme assez ancienne, qui semble stabilisée.

*Illustration 5 : Vue de la forme circulaire et du versant réglé (photo prise de la contre-pente formée par la préfalaise)*

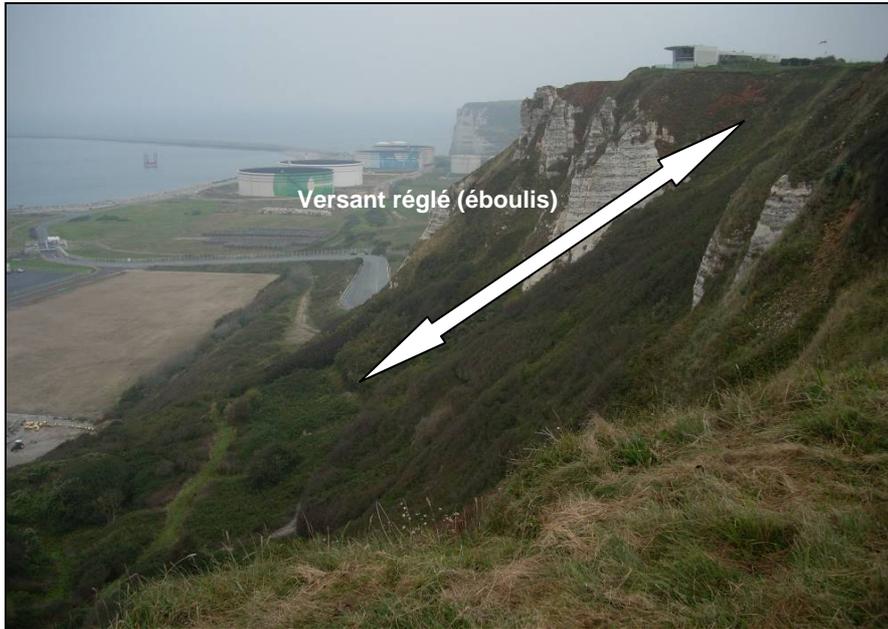
*Illustration 6 : Vue du versant réglé*

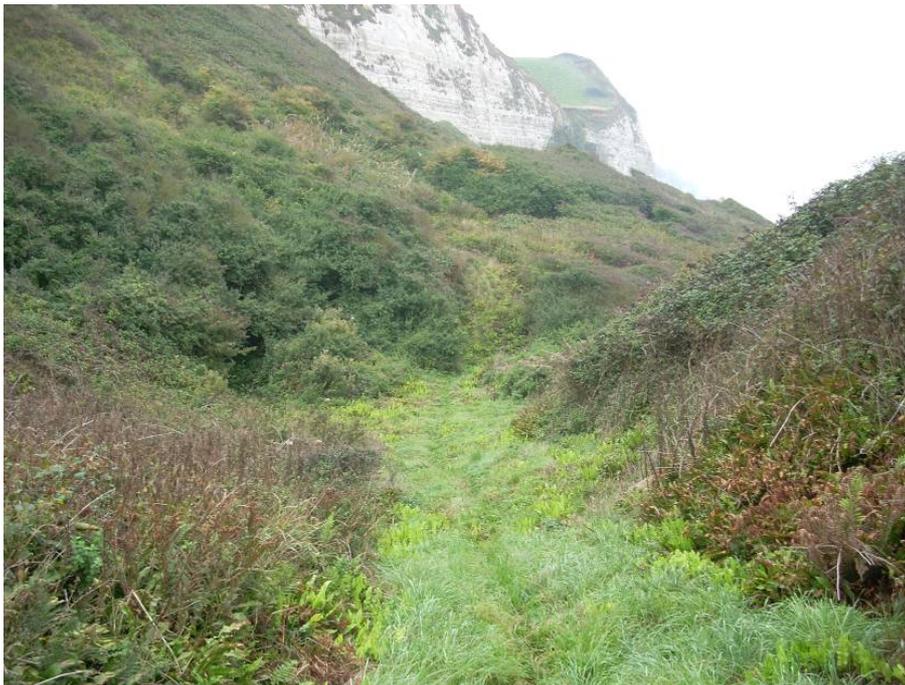
*Illustration 7 : Vu du dessus de la préfalaise : replat à contrepente*

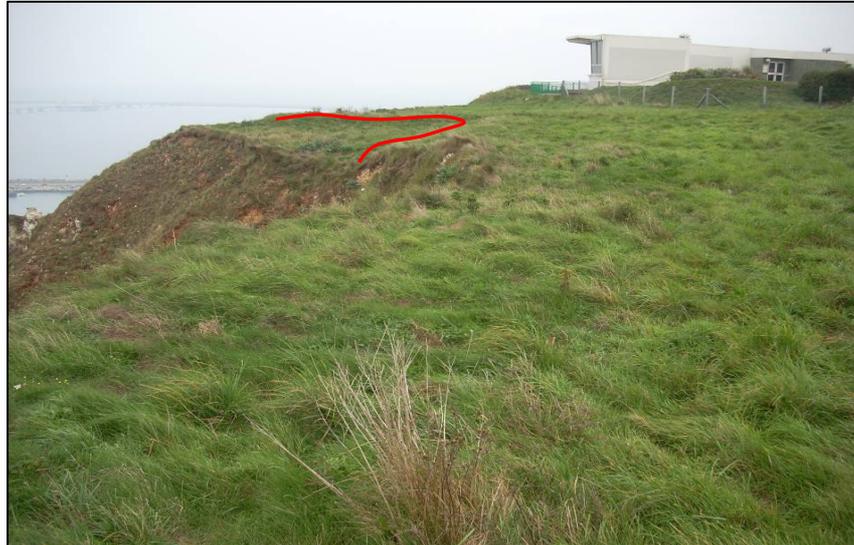
- affaissement en tête de falaise près du restaurant le Belvédère (Illustration 8) :

*Illustration 8 : léger affaissement visible au niveau de la niche d'arrachement*

Toutefois, au vu des indices d'instabilités repérés sur le terrain (léger affaissement à proximité de la zone amont – ill. 8, fissures ouvertes dans la falaise de craie – ill.9), des instabilités possibles bien que non observées (réactivation du glissement de terrain), et des fortes pentes, le BRGM recommande :

- L'intervention d'un bureau d'étude spécialisé afin de déterminer un tracé sécuritaire passant le plus loin possible des zones potentielles d'épandage de blocs en cas d'instabilité en provenance des saillants ;
- Une observation régulière du site (une fois par an minimum), qui devra faire état de l'évolution de la falaise (Illustration 9) ; et éventuellement de petites réactivations de glissement dans les pentes (fissures, création de marches...).
- De limiter tout talutage important dans la zone colluvionnée pouvant déséquilibrer le versant réglé.
- De limiter tout apport d'eau venant du dessus sur les formations argileuses présentes au bas de la stratigraphie, pouvant faciliter la réactivation d'un glissement de terrain
- De mettre en œuvre toutes les mesures de sécurité d'usage concernant l'accueil de public, notamment compte tenu des pentes et de la présence de

matériel d'éboulis (barrières, retenues, main courante...). En outre, la présence de panneaux portant à connaissance l'aléa chute de blocs paraît ici indispensable, et notamment a proximité des zones d'épandage potentielles des blocs en provenance des saillants.

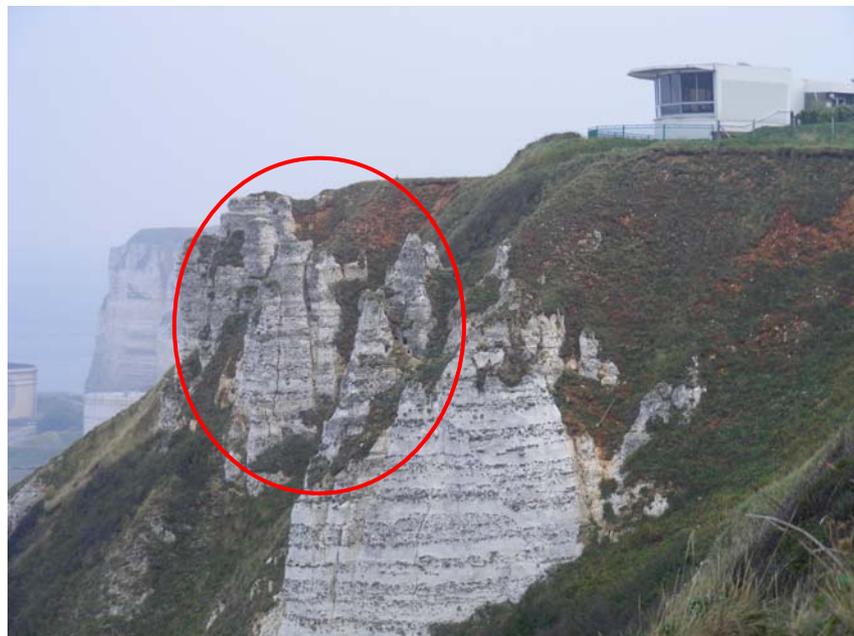
- présence de fractures ouvertes sur les parties verticales de la falaise (craie) (Illustration 9) :

*Illustration 9 : Présences de fissures très nettes sous le belvédère, au nord de la zone à aménager*
