Projet de recherche : Les mouvements de terrain  
de grande ampleur dans les cirques  
et les grandes ravines de La Réunion

Module 2 : Inventaire, détection et suivi des mouvements  
Sous-module 2.1 : Typologie. Etude des mouvements  
de terrain de grande ampleur

# Etude du glissement de terrain de grande ampleur de Mathurin, Cirque de Salazie

BRGM/RP-56707-FR  
Octobre 2008

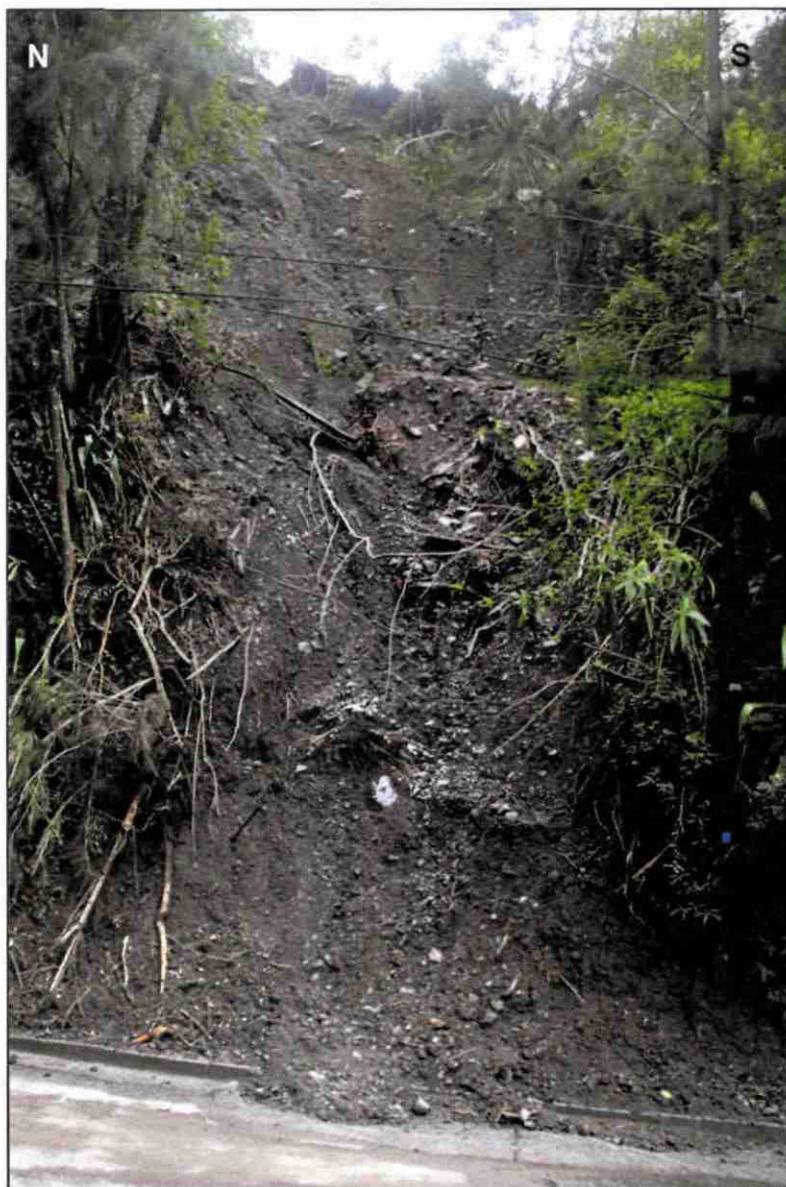
Cette formation est la plus représentée au niveau du plateau oriental de Mathurin où elle forme un talus d'une dizaine de mètres en contre haut du chemin. Ce dernier donne souvent lieu à des arrachements de quelques dizaines de m<sup>3</sup> suite à des fortes précipitations (sols gorgés d'eau).

*Figure 13 : Niche d'arrachement dans les colluvions*

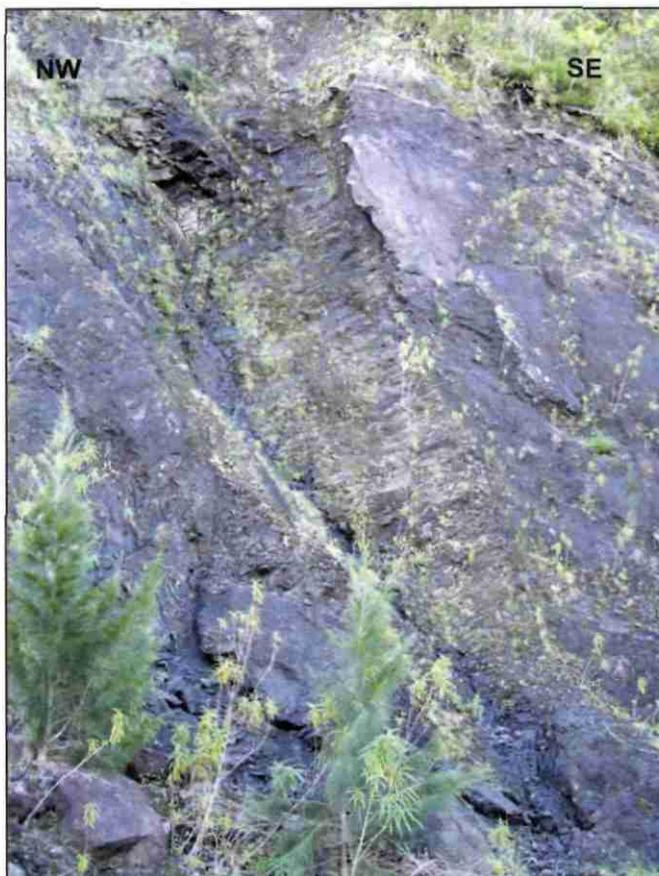
Figure 18 : Ruissellement le long d'un dyke fracturé servant de drain (faille décrochante N30)

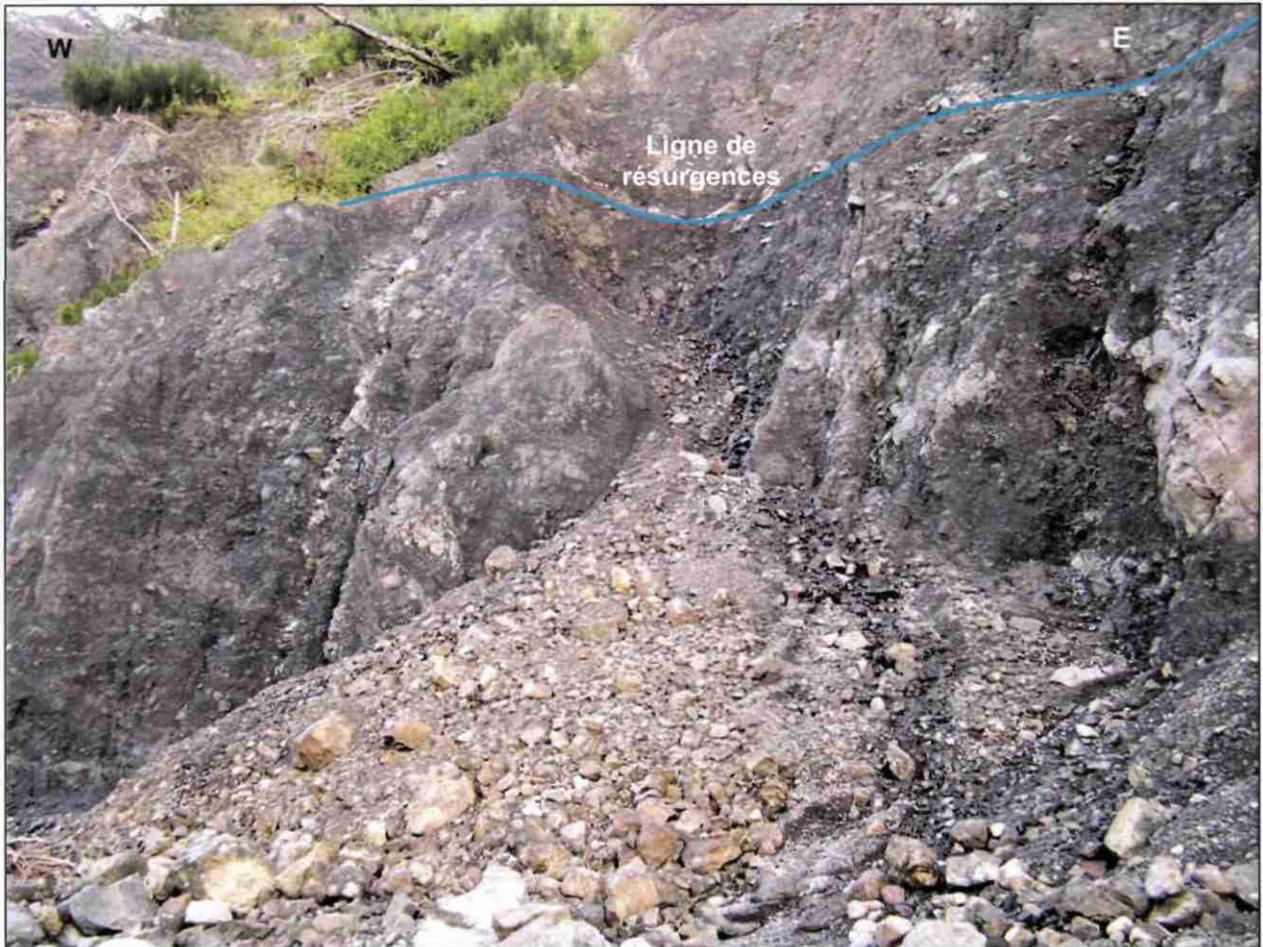
Compte-tenu du contraste de perméabilité entre les formations bréchiques massives et les brèches vertes fortement altérées et argilisées, ce contact est souvent souligné par la présence de résurgences (Cf. Fig.19).

*Figure 19 : Résurgences au contact des brèches vertes hydrolysées et argilisées (niveau imperméable)*

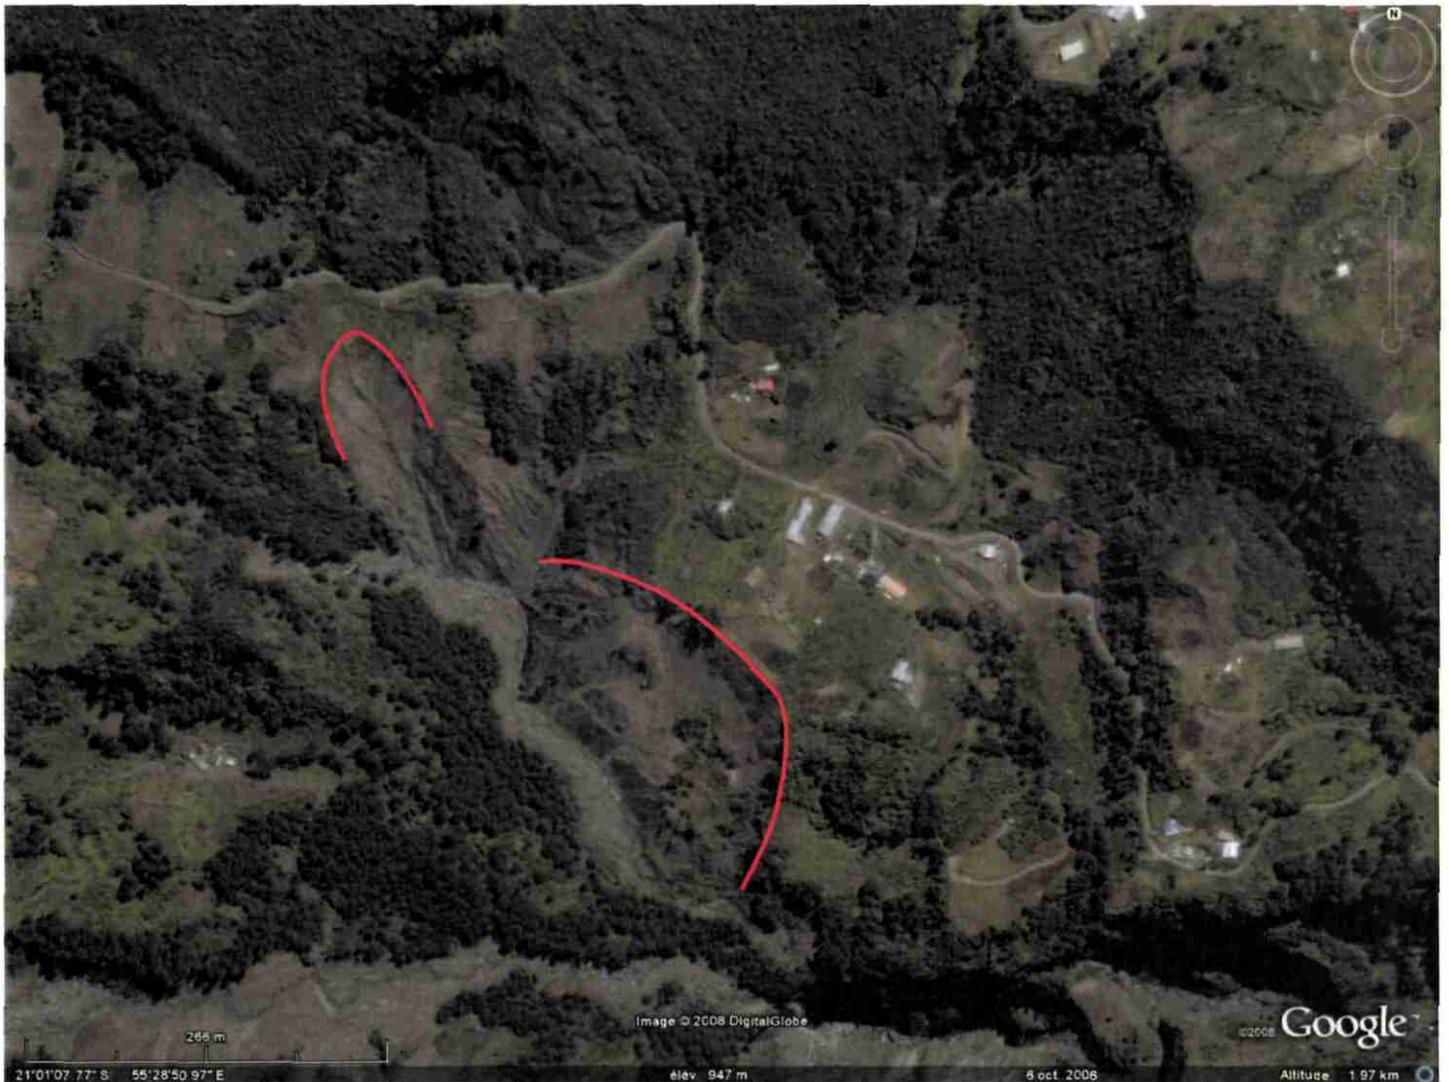
Suite au passage de la tempête tropical Diwa en Mars 2006, deux glissements majeurs ont affecté la zone d'étude. Ils ont entraîné un recul de la bordure des plateaux allant de 50 m (secteur 1) à 20 m (secteur 2). Cette quantité importante de matériaux a obstrué le lit de la Ravine Blanche, ce qui a eu pour conséquence une incurvation de son tracé vers le Sud-Ouest.

Figure 23 : Glissements en bordure de plateau suite à Diwa (Imagerie Google, octobre 2006)

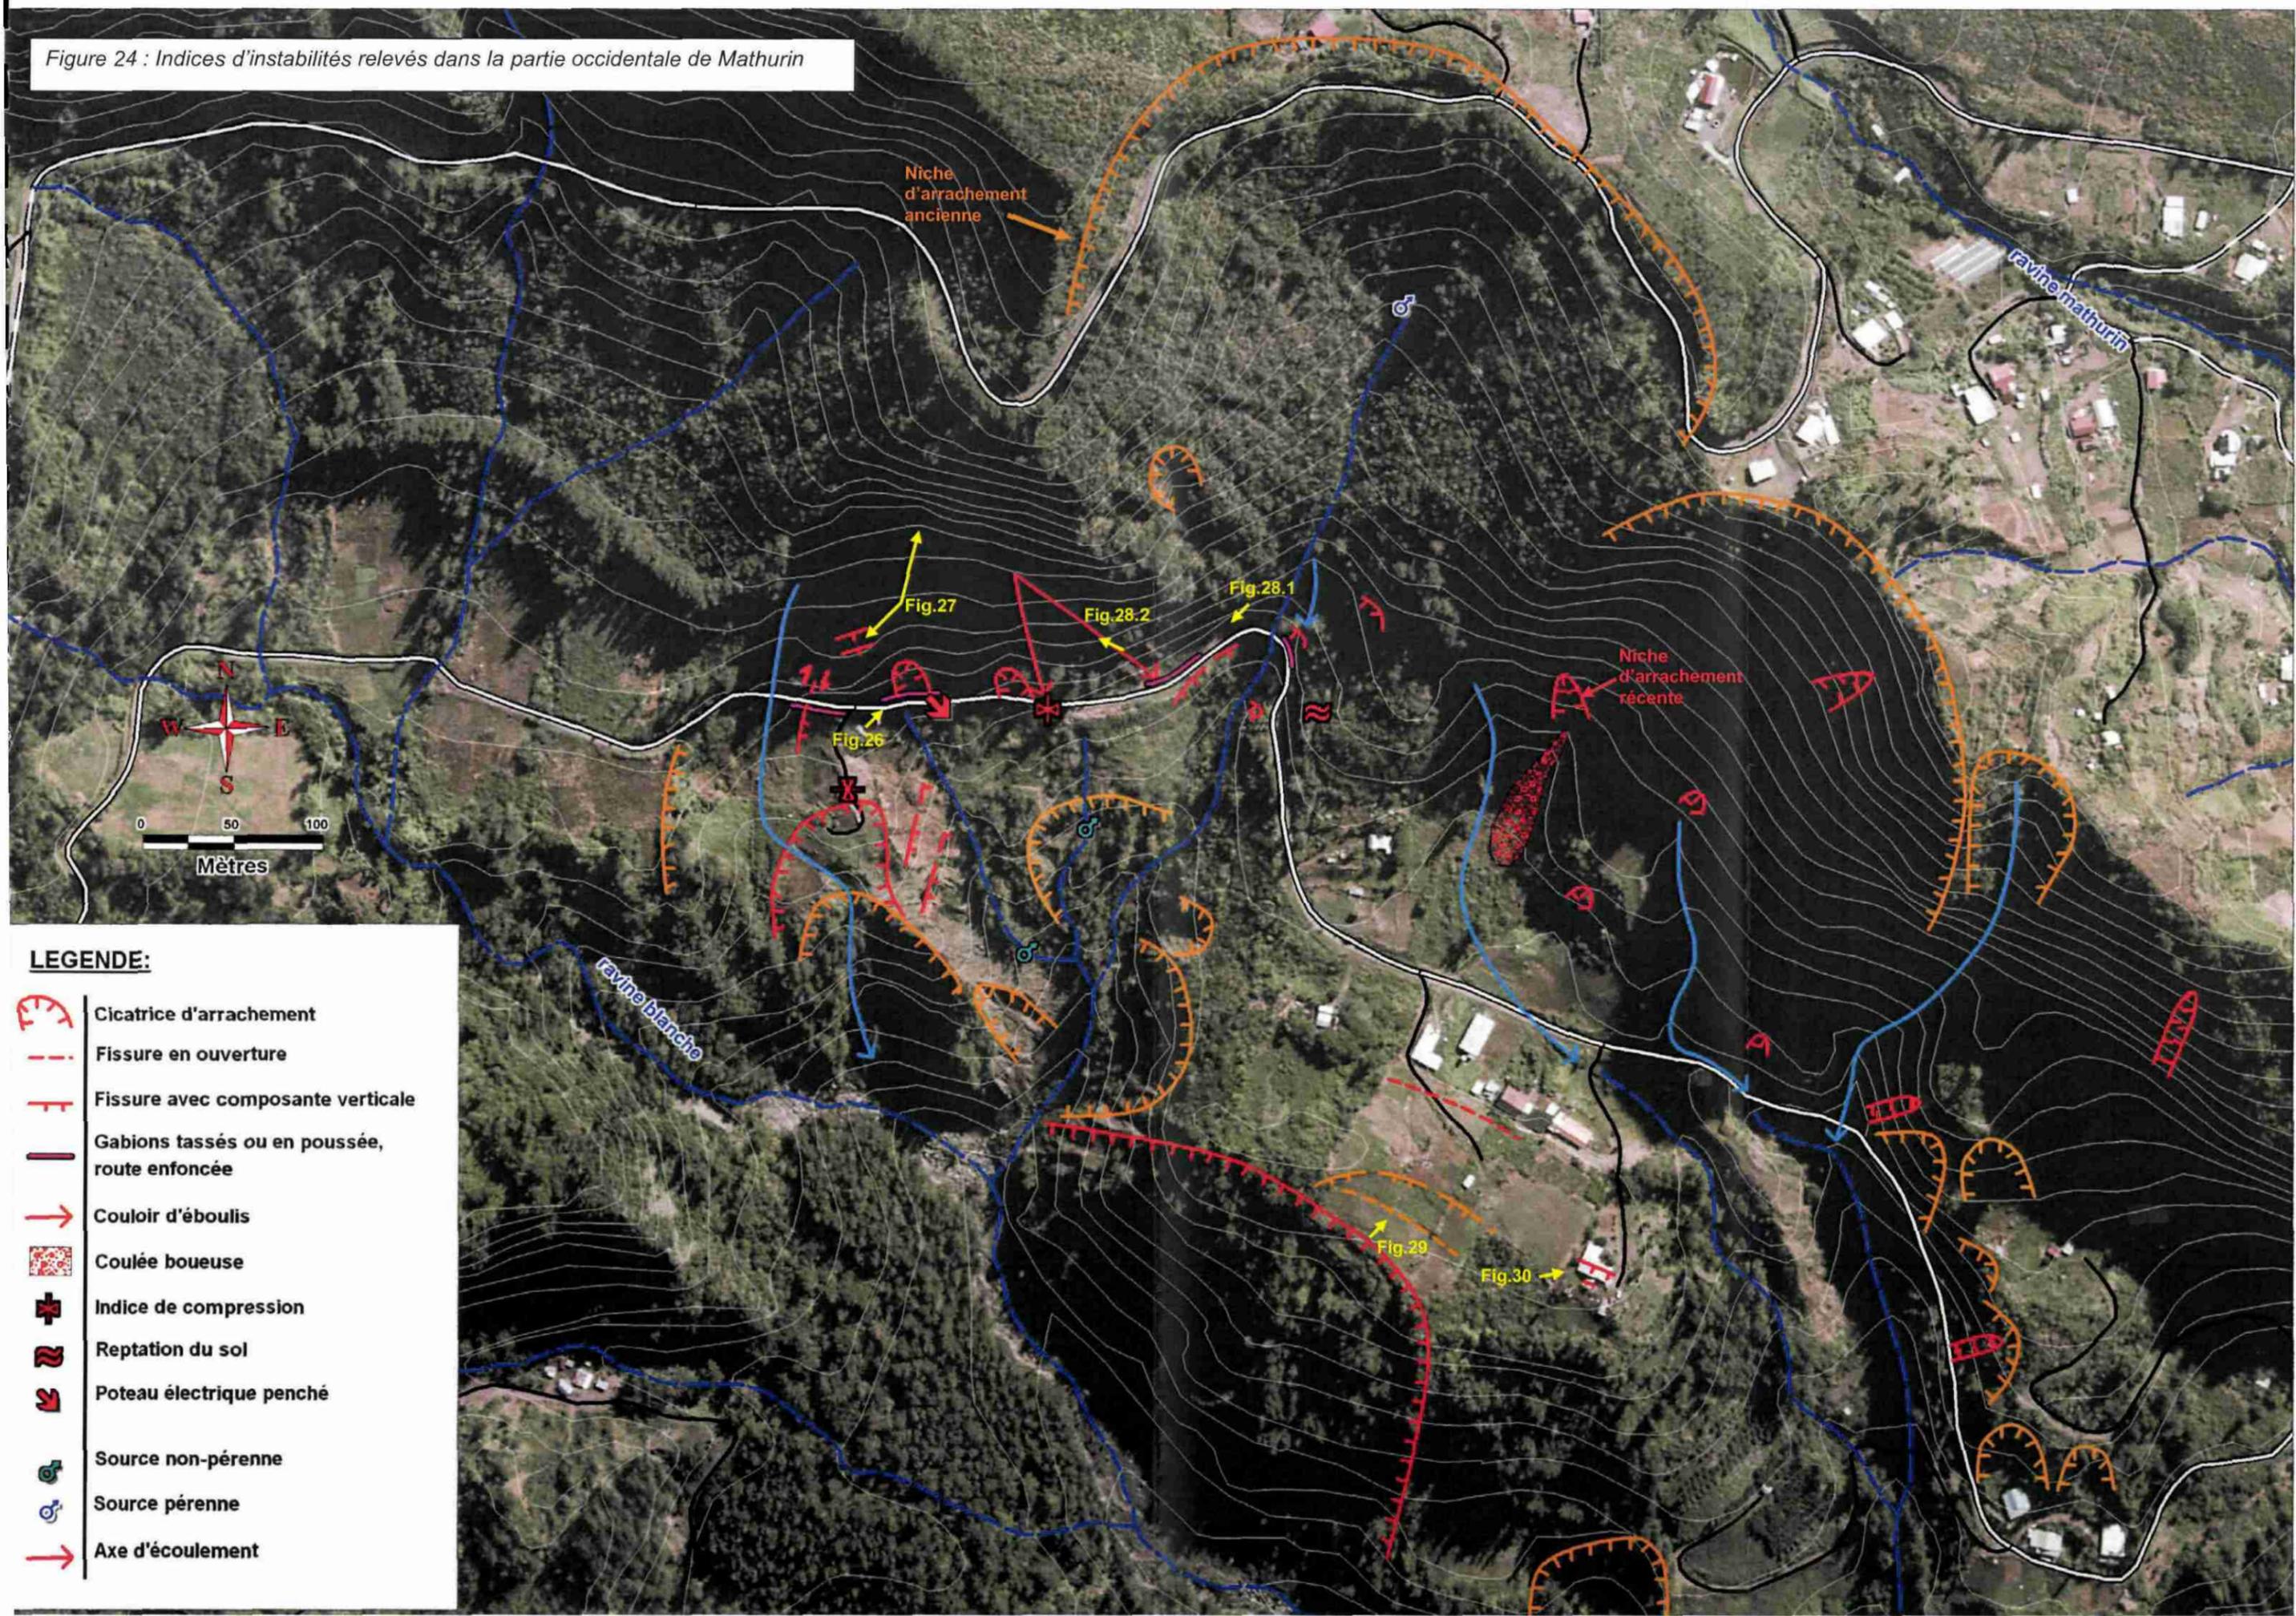
Figure 24 : Indices d'instabilités relevés dans la partie occidentale de Mathurin

Ainsi la majorité des désordres observés se situent dans l'extrémité Est du plateau occidental (en contrebas du belvédère) :

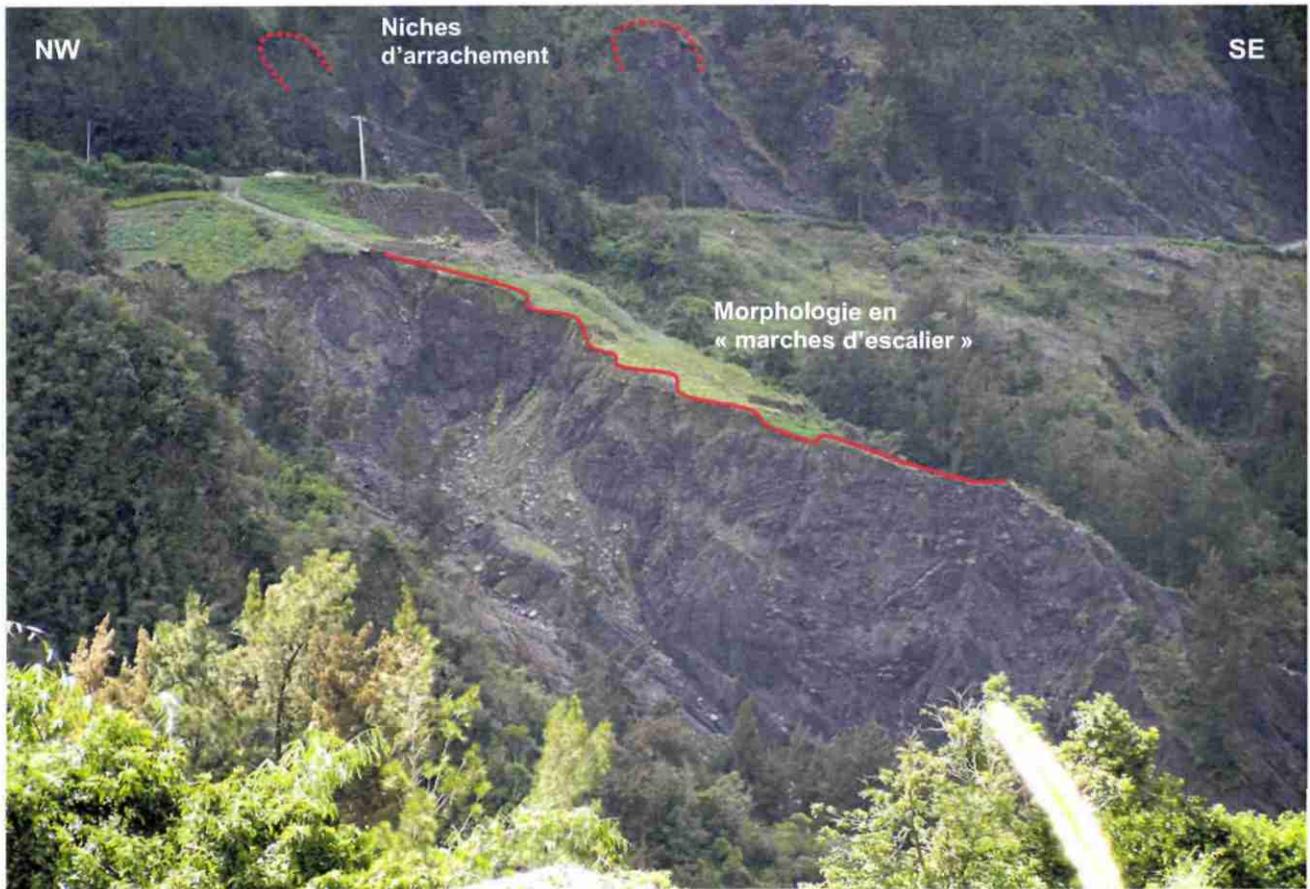
- un glissement de la partie Sud du plateau vers la Ravine Blanche sur une longueur de 50m et une largeur de 70m (Cf. figure 25);
- une fissuration et déformation de la route à plusieurs endroits ainsi qu'un tassement des gabions situés coté versant (Cf. figure 26);
- des chutes de blocs et éboulements en provenance du versant et qui ont obstrué la route.

Figure 25 : Niche d'arrachement suite à Diwa vue depuis Grand Ilet

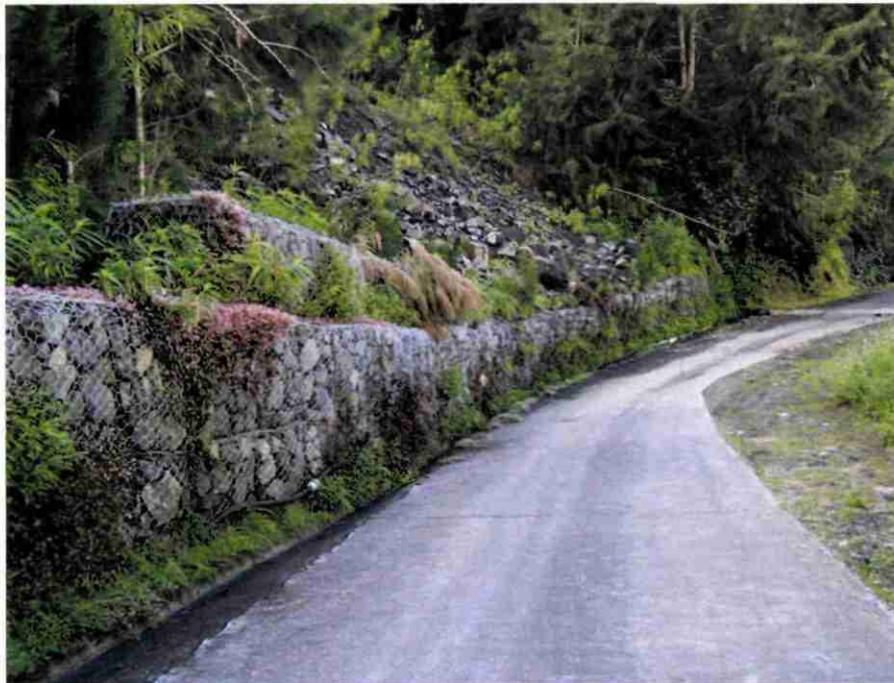
Figure 26 : Tassement des gabions en bordure de route

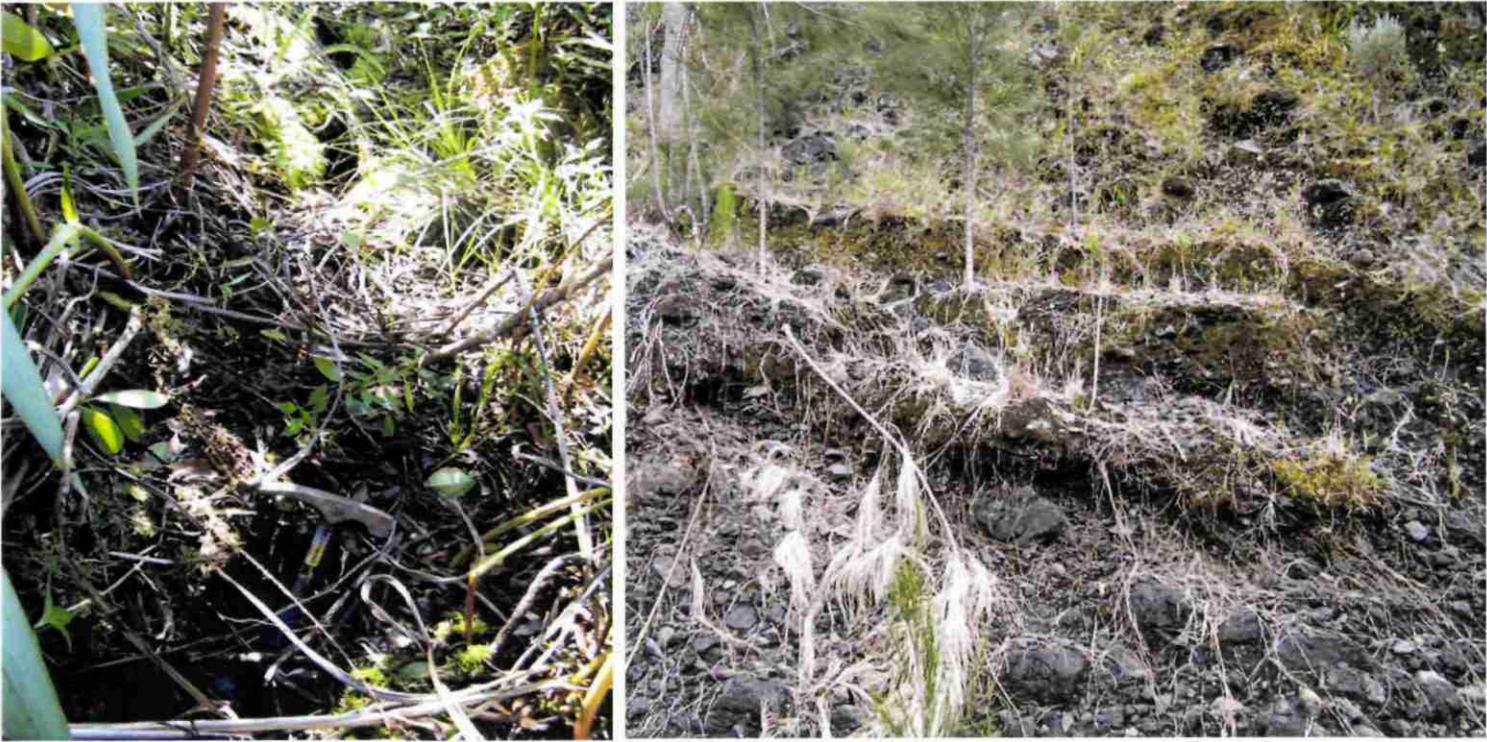
De même, la présence de fissures ouvertes avec rejet et de dépôts en gradin dans les formations de pieds de versant (Cf. figure 27), indiquent que ces derniers glissent sensiblement vers le Sud.

Figure 27 : Fissures ouvertes et depots en gradins dans les formations en contre-haut de la route

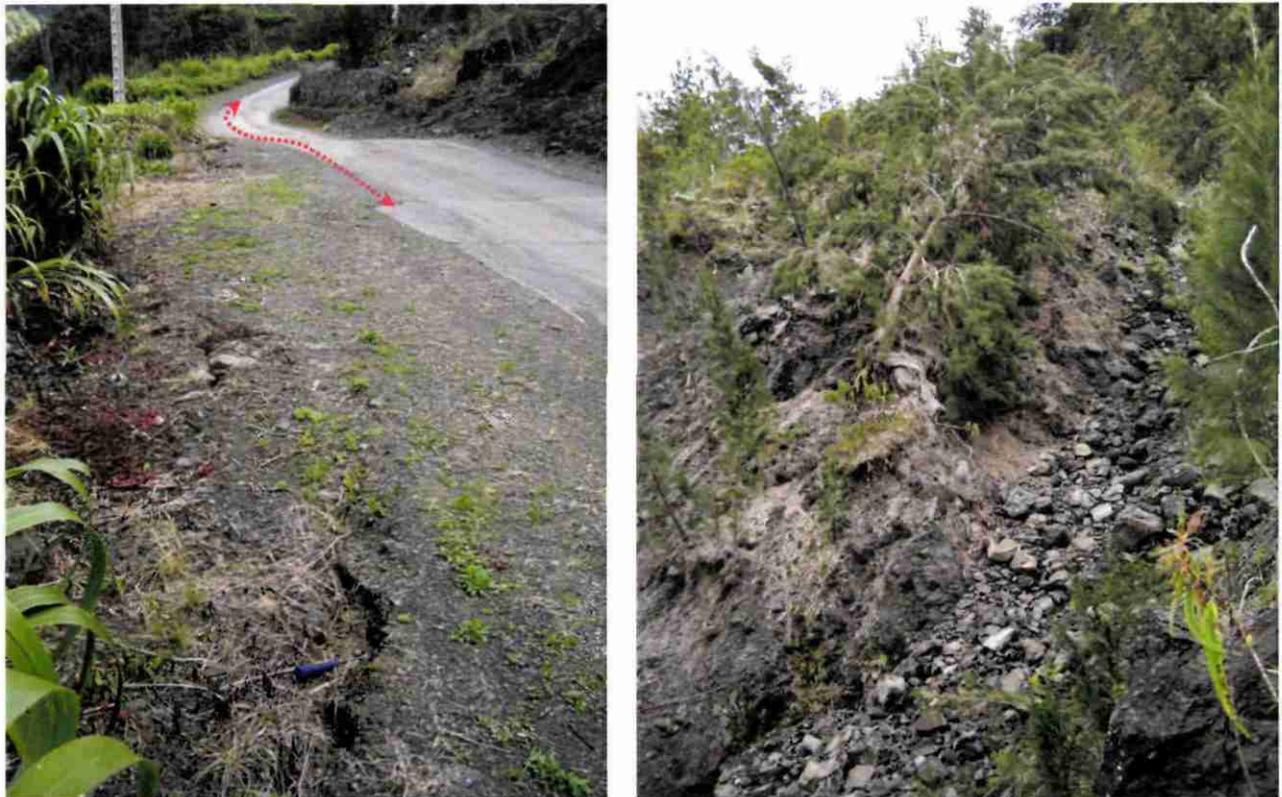
Un peu plus vers l'Est le panneau de signalisation du radier submersible initialement à hauteur de la route a été déplacé quelques mètres en contrebas. La route est enfoncée dans ce secteur et présente un accotement fissuré avec une légère composante verticale. Ces indices témoignent d'un glissement des terrains en direction du talweg par le biais de failles normales.

Figure 28 : Route déformée et fissuration de l'accotement ; couloir d'éboulis en amont des gabions

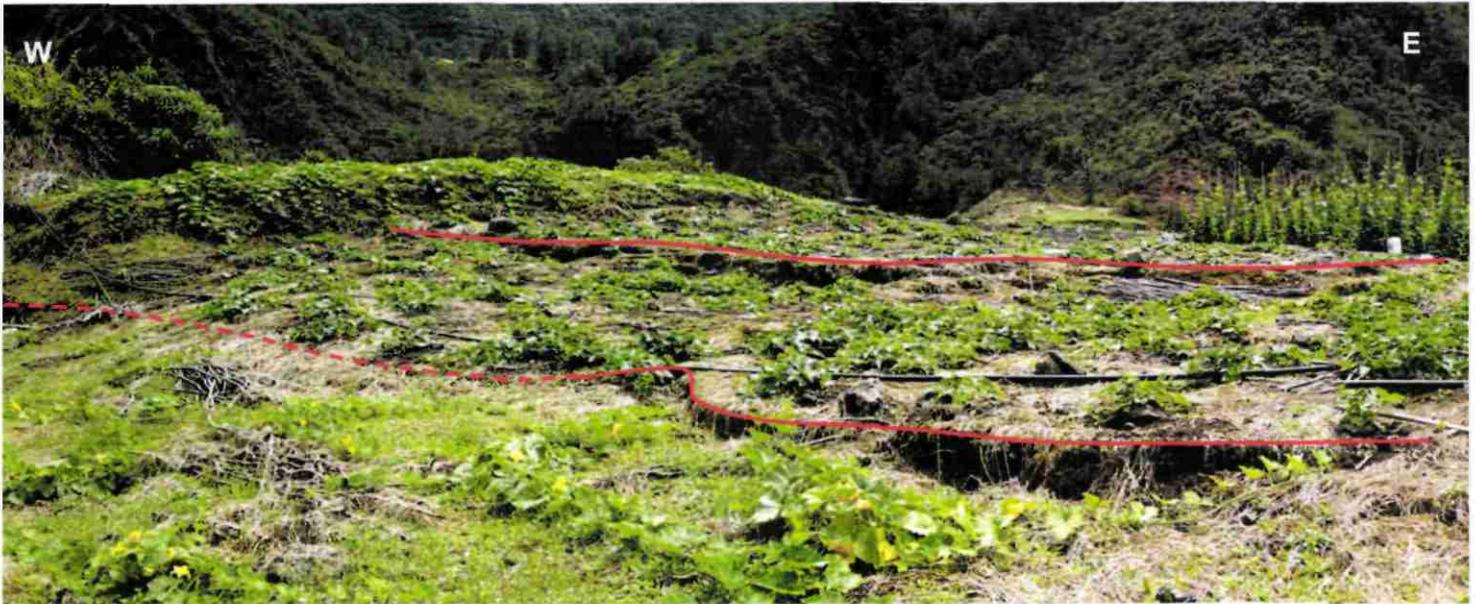
Un second glissement, de plus grande ampleur, a affecté la bordure sud-ouest du plateau intermédiaire entraînant une décompression du versant et la réactivation d'une large zone fissurée en retrait de la bordure du plateau. Vers l'extrémité Est du plateau une maison a également été affectée : elle est parcourue par de nombreuses fissures ouvertes parallèles à la bordure du versant. Ces fissures initiées dans le passé ont rejoué en faille normale suite au tassement de la bordure du versant entraînant un basculement de la maison.

Figure 29 : Zone fissurée en bordure du plateau méridional

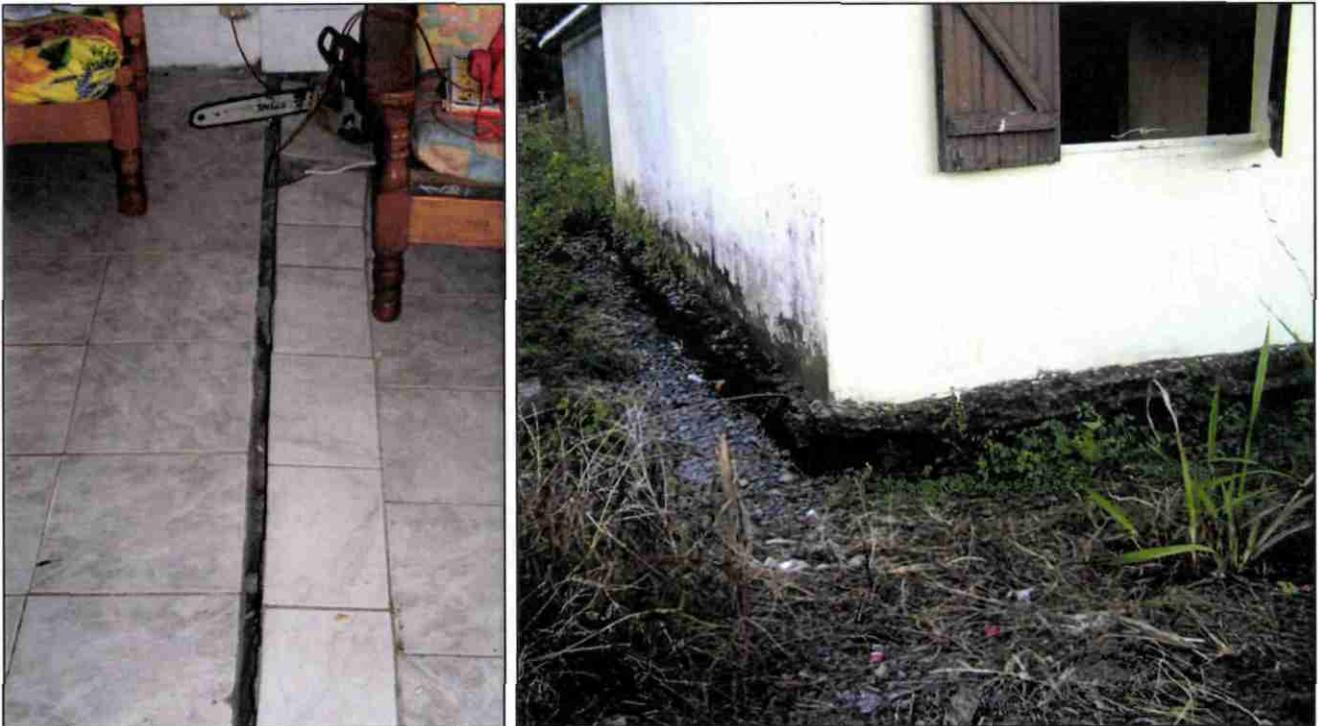
Figure 30 : Fissuration et basculement de la maison en bordure de plateau

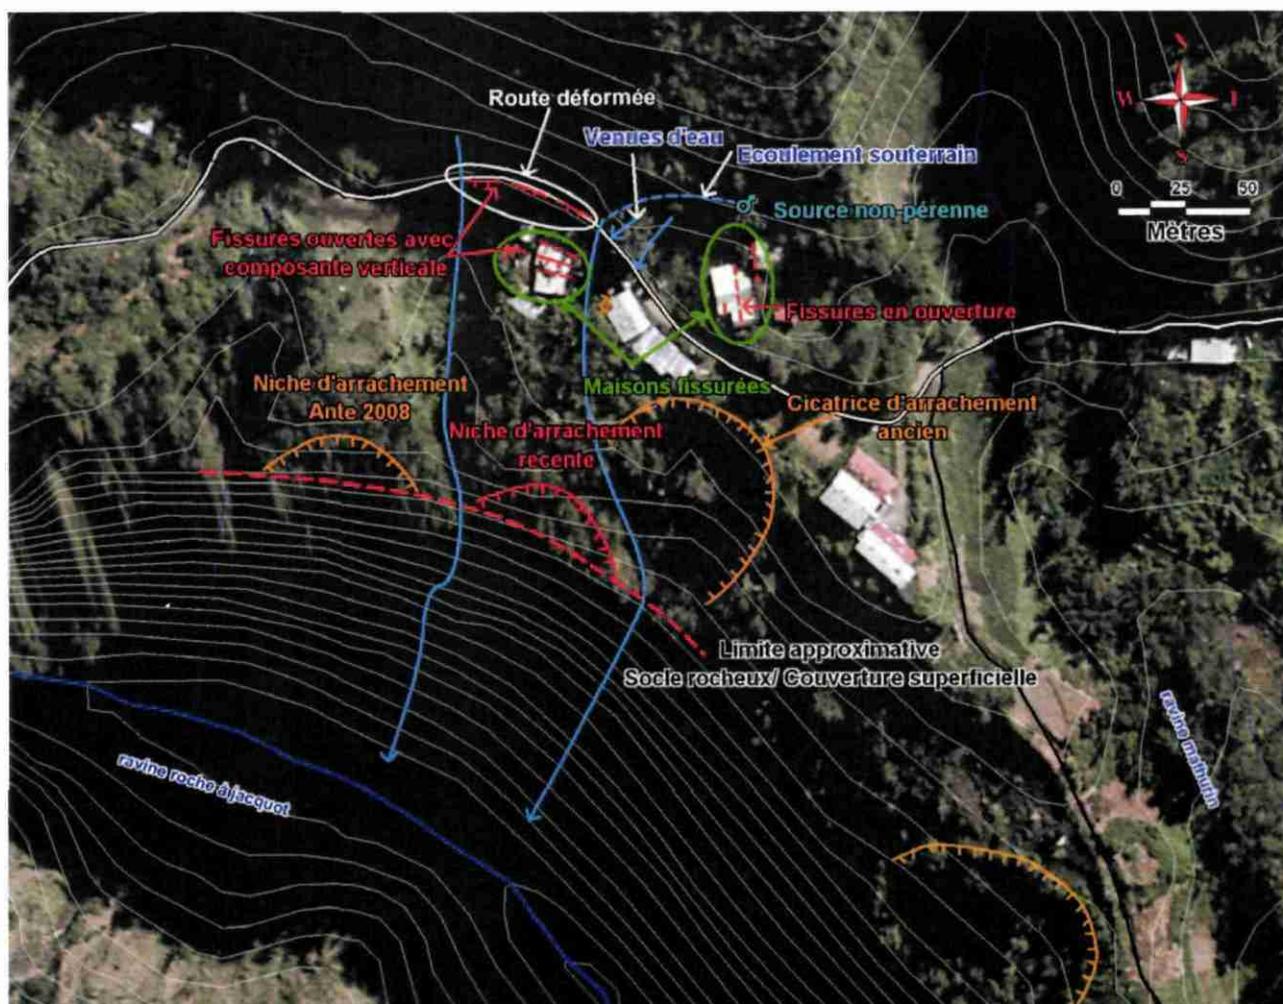
Figure 31 : Indices d'instabilités relevés dans la partie orientale de Mathurin

- formation d'une niche d'arrachement en bordure de plateau dans les terrains surmontant le substratum volcanique;
- apparition de nombreuses fissures dans deux habitations et dans les terrains environnants notamment sur le chemin de Mathurin.

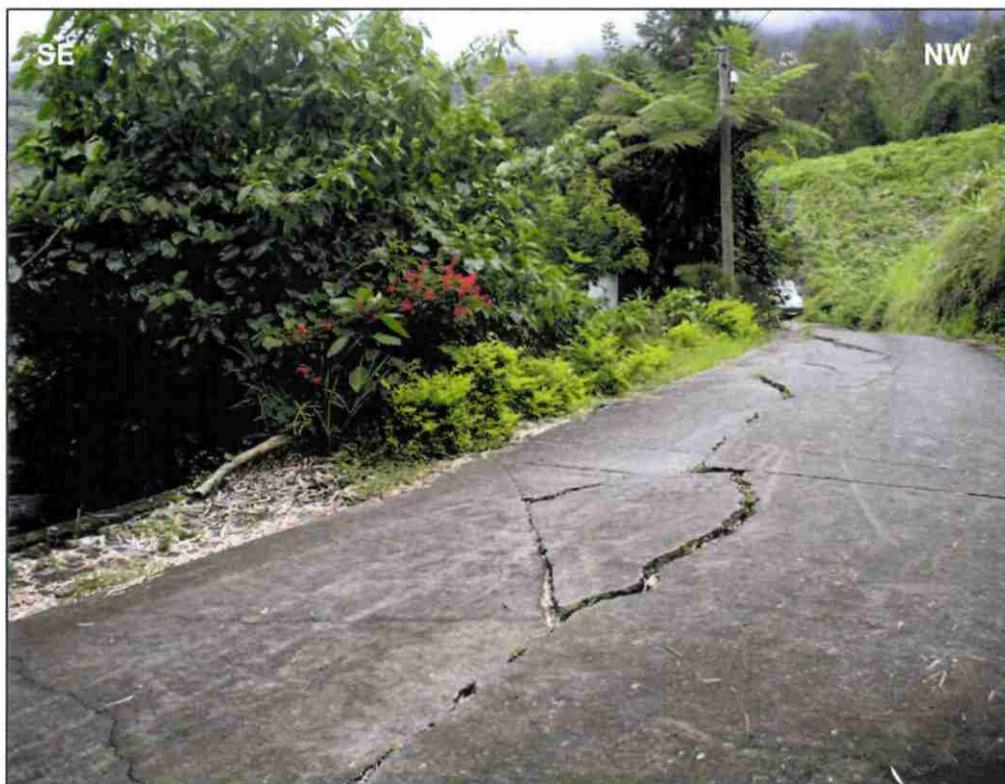
La zone la plus touchée est celle se trouvant en amont immédiat de la niche d'arrachement : les fissures ont une grande extension et certaines d'entre elles présentent localement un rejet de quelques centimètres à une dizaine de centimètres avec une ouverture centimétrique à pluricentimétrique.

Figure 32 : Fissure sommitale sur le chemin de Mathurin

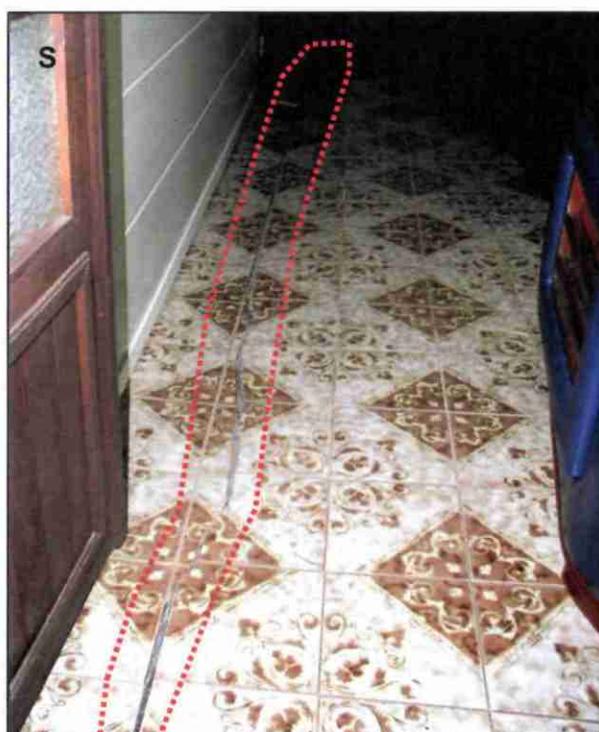
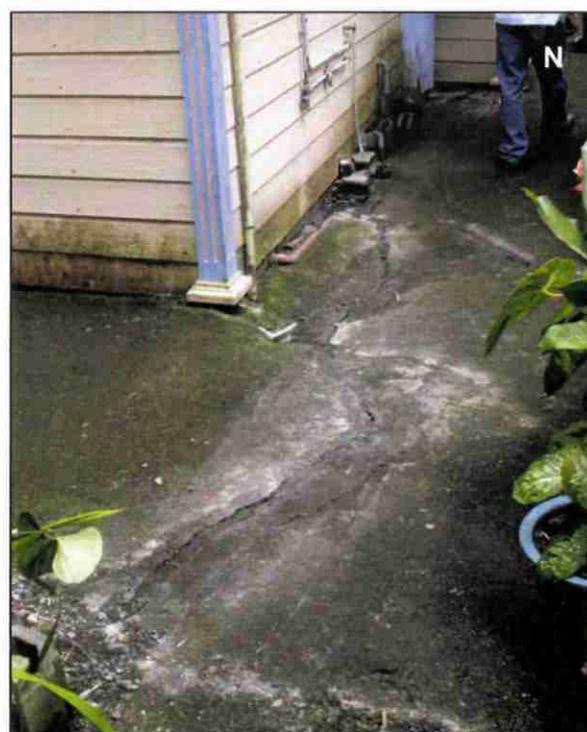
Figure 33 : Fissuration dans la maison et aux abords

Hormis les fissures en cours d'ouverture de la maison surplombant le chemin de Mathurin, d'orientation NNW/SSE, les terrains se sont fissurés suivant une direction Est-ouest.

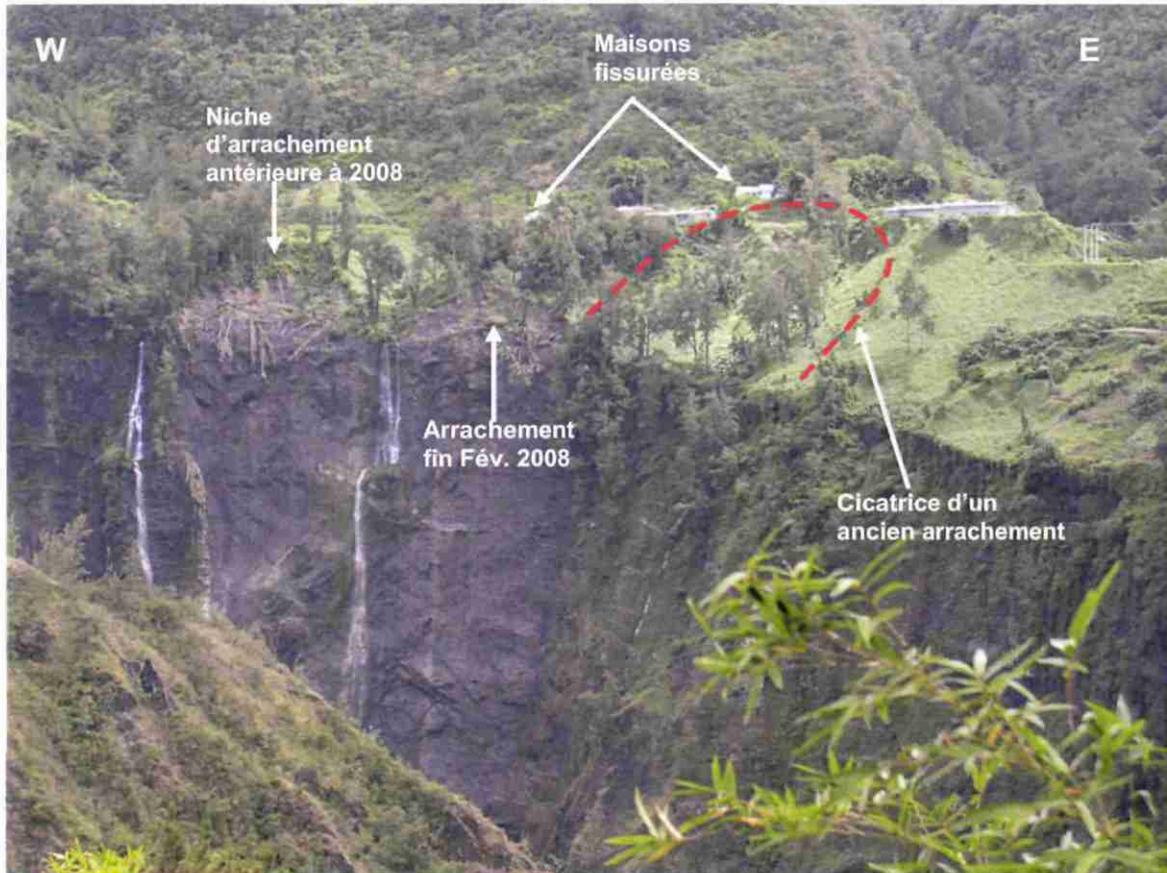
Figure 34 : Vue de la niche d'arrachement depuis la route de Grand Ilet

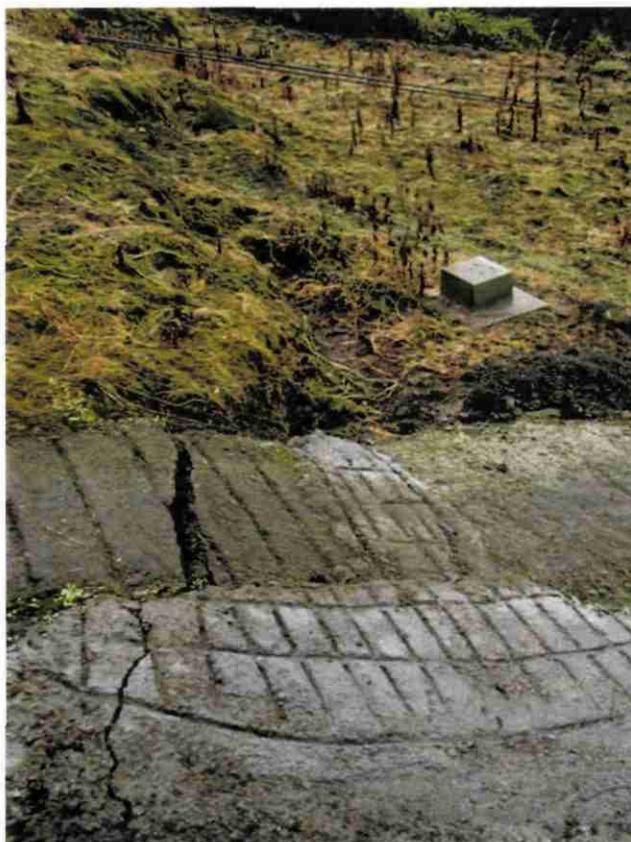
Figure 37 : Borne Sa-069 emportée suite à Diwa (cliché Juillet 2003)
