Projet de recherche :  
Les mouvements de terrain de grande ampleur  
dans les cirques et les grandes ravines de La Réunion

# Analyse de la fracturation et suivi des mouvements des remparts du Maïdo et de Mahavel par dispositif extensométrique

BRGM/RP-56724-FR

Octobre 2008

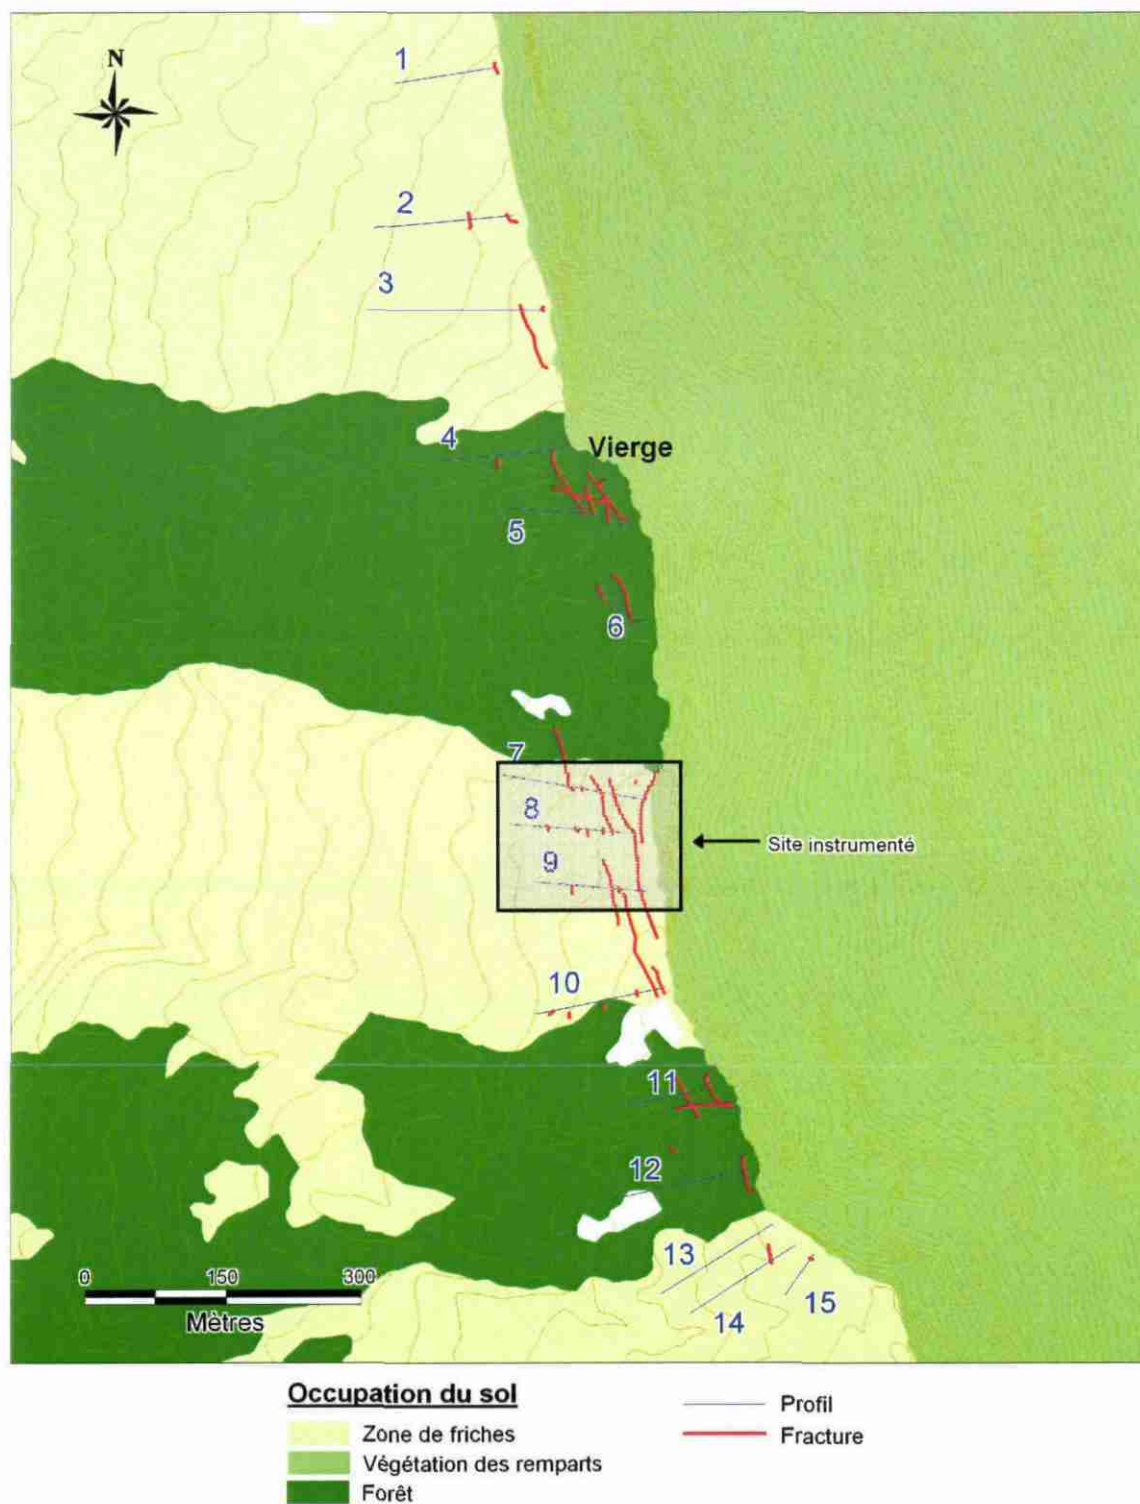
- la disposition des fissures par rapport à la crête du rempart est assez hétérogène. De plus, les levés, bien que non exhaustifs, montrent que le réseau de fissures n'est pas continu sur l'ensemble de la zone. Toutefois, leur repérage en plan (cf. Illustration 11) semble montrer entre le profil 4 et le profil 9 l'amorce d'un faisceau de fissures parallèles délimitant une « écaille » de grande dimension, qui se termine au Nord vers "la Vierge" (petit oratoire en plein air). Son extension est de 600 m, pour une épaisseur de plus de 100 m. Ce panneau se retrouve assez bien dans le tracé de la crête de rempart, sous la forme d'un vaste promontoire dépassant de l'alignement moyen du bord de l'escarpement.

Illustration 11 – Disposition en plan des fractures par rapport à la tête de rempart du Maïdo

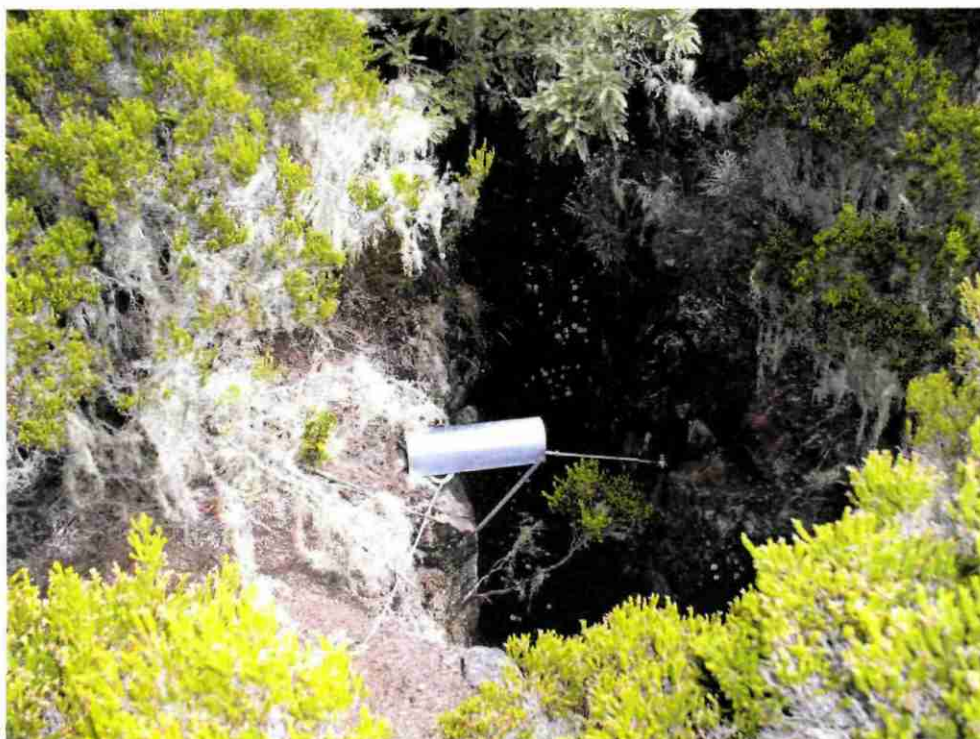
- les fissures les plus larges sont ouvertes de plusieurs mètres (cf. Illustration 12). Elles sont situées généralement plus près de la bordure du rempart (à moins de 60 m – cf. Illustration 14) ;

*Illustration 12 – Fissure d'ouverture métrique sur le site du Maïdo*

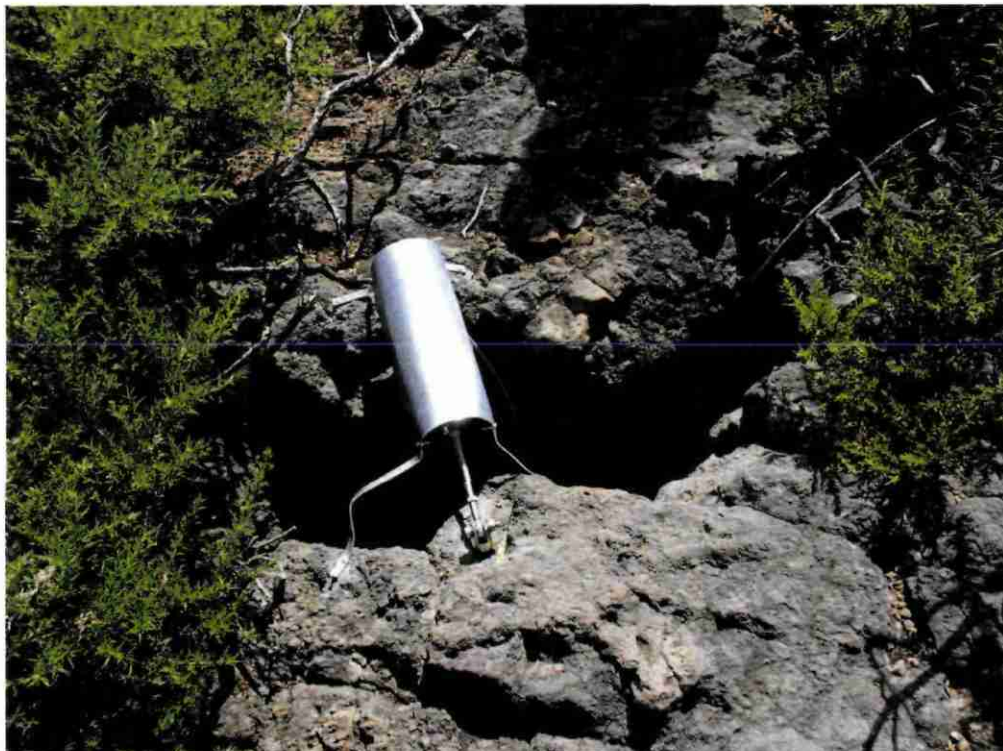
- les autres fissures présentent une ouverture de 5 à 50 cm (cf. Illustration 13) ;
- les fissures repérées sont situées jusqu'à 153 m de la bordure du rempart, ce qui, pour un rempart de 900 m, correspond à un rapport  $L/H = 17\%$  (avec  $L$  = distance entre la fissure et la crête et  $H$  = hauteur du rempart) ;

*Illustration 13 – Fissure d'ouverture décimétrique sur le site du Maïdo*

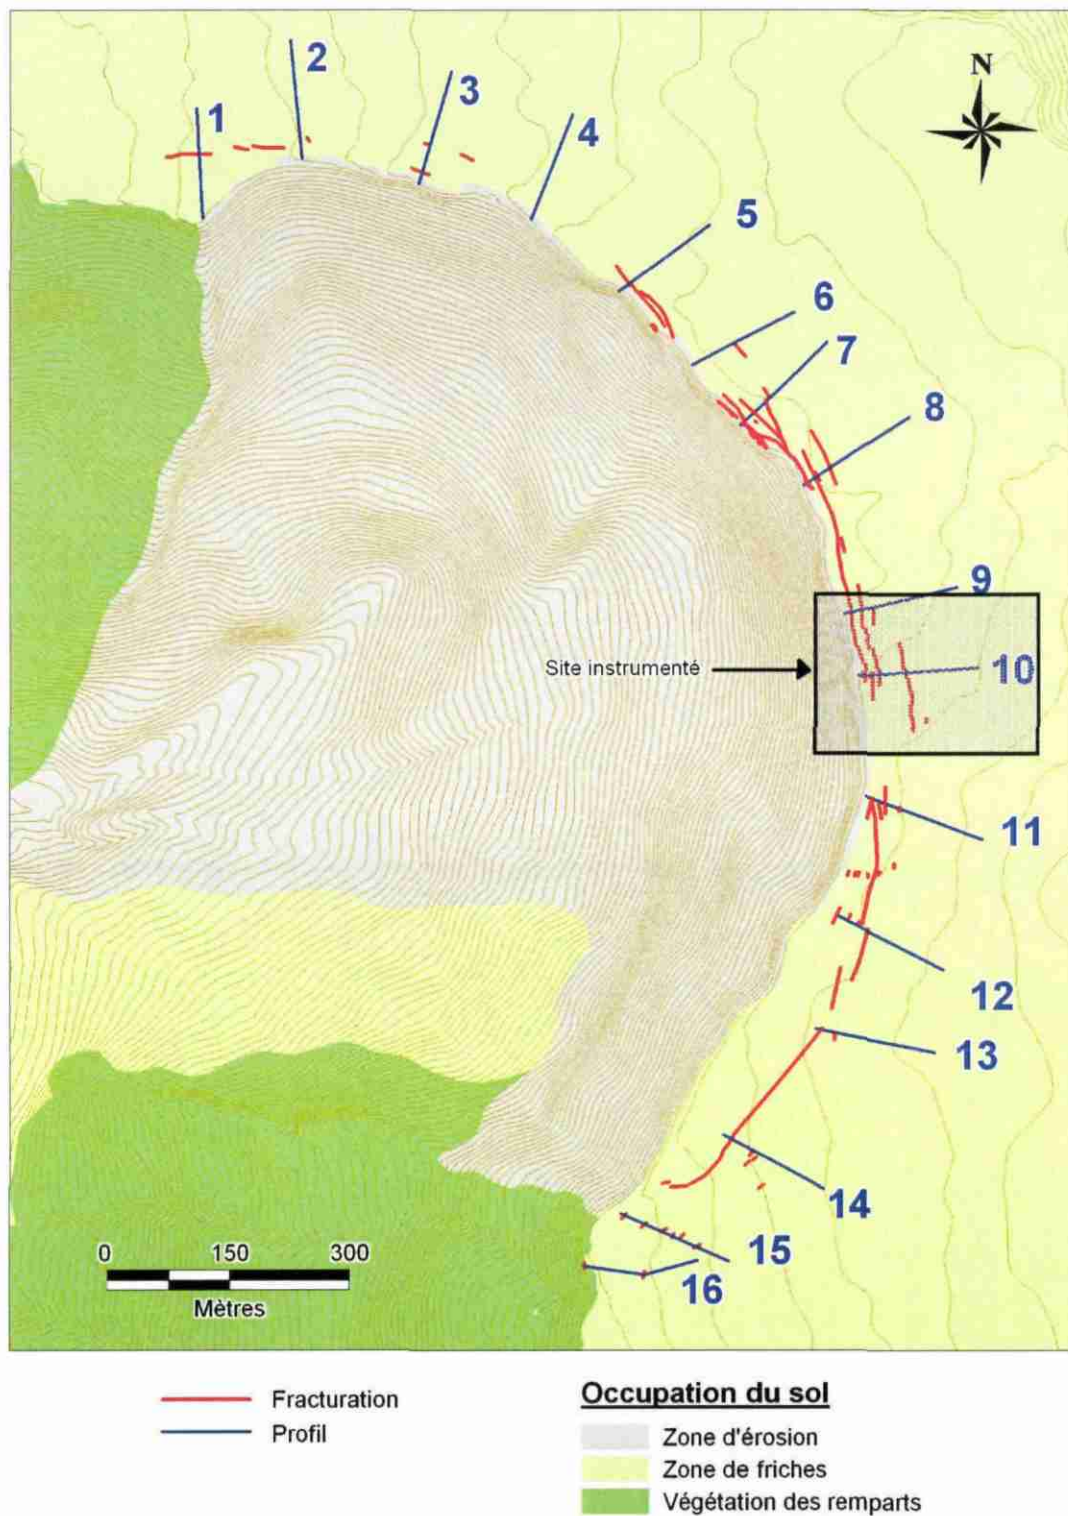
- les fissures discontinues sont globalement parallèles à la bordure de l'escarpement principal (cf. Illustration 16). Dans le détail, elles présentent un tracé en dents de scie ;

*Illustration 16 – Disposition en plan des fractures par rapport au rempart de Mahavel (fond BD topo IGN avant effondrement de 2001)*

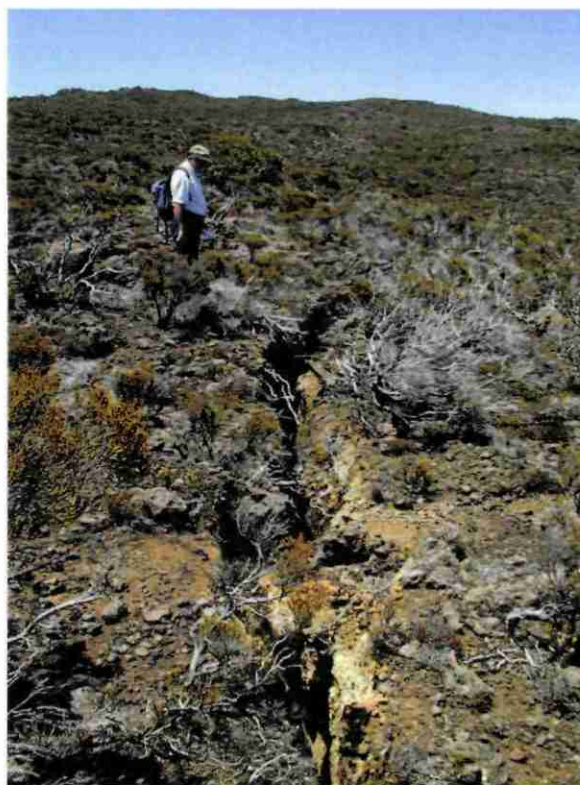
- les fissures les plus larges présentent une ouverture de 50 cm (cf. Illustration 17) ce qui tranche par rapport au Maïdo où certaines fissures étaient nettement plus ouvertes. Cela s'explique peut être par l'évolution relativement récente du rempart de Mahavel et donc des fissures associées. Par ailleurs, comme au Maïdo, les fissures les plus ouvertes sont observées préférentiellement à proximité du rempart, cette tendance étant toutefois moins nette pour le site de Mahavel ;

Illustration 17 – Exemple de fissure récente sur le site de Mahavel

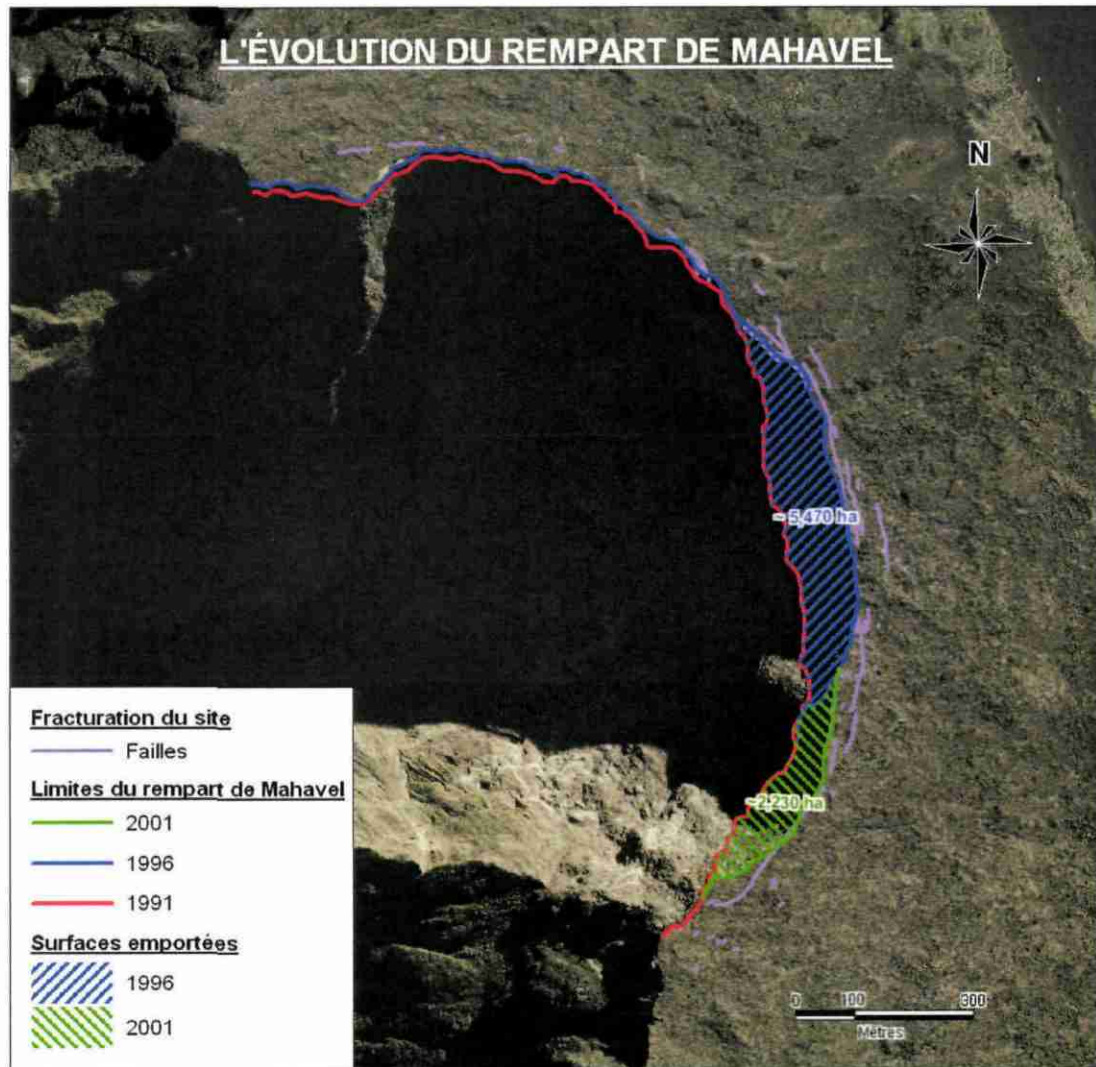
En 1996, la surface disparue au niveau du sommet du rempart a été estimée à environ 50 000 m<sup>2</sup> pour un éboulement de 5 Mm<sup>3</sup> entraînant un panneau de près de 100 m de largeur. En 2001, l'éboulement a emporté une surface d'une longueur de 600 m et d'une largeur pouvant à nouveau atteindre 100 m environ (cf. profils 7 à 12). La surface disparue en 2001 au niveau du plateau au sommet de rempart est estimée à plus de 20 000 m<sup>2</sup>. Le volume qui avait été estimé à 1 million de m<sup>3</sup> à l'époque est vraisemblablement de l'ordre de 2 millions de m<sup>3</sup>, en considérant le rapport surface /volume = 100 de 1996. Il avait donné naissance à une coulée de débris quelques mois plus tard, dans le cours amont de la rivière des Remparts.

Le réseau de fissures en arrière du panneau effondré en 1996 est apparu dense et marqué, évoquant une activité forte des fissures. Pour cette raison, il a été décidé d'équiper les fissures au droit du profil 10 (cf. Illustration 16).

Illustration 26 – Recul du rempart de Mahavel en 1996 et 2001 (orthophoto IGN 2003)

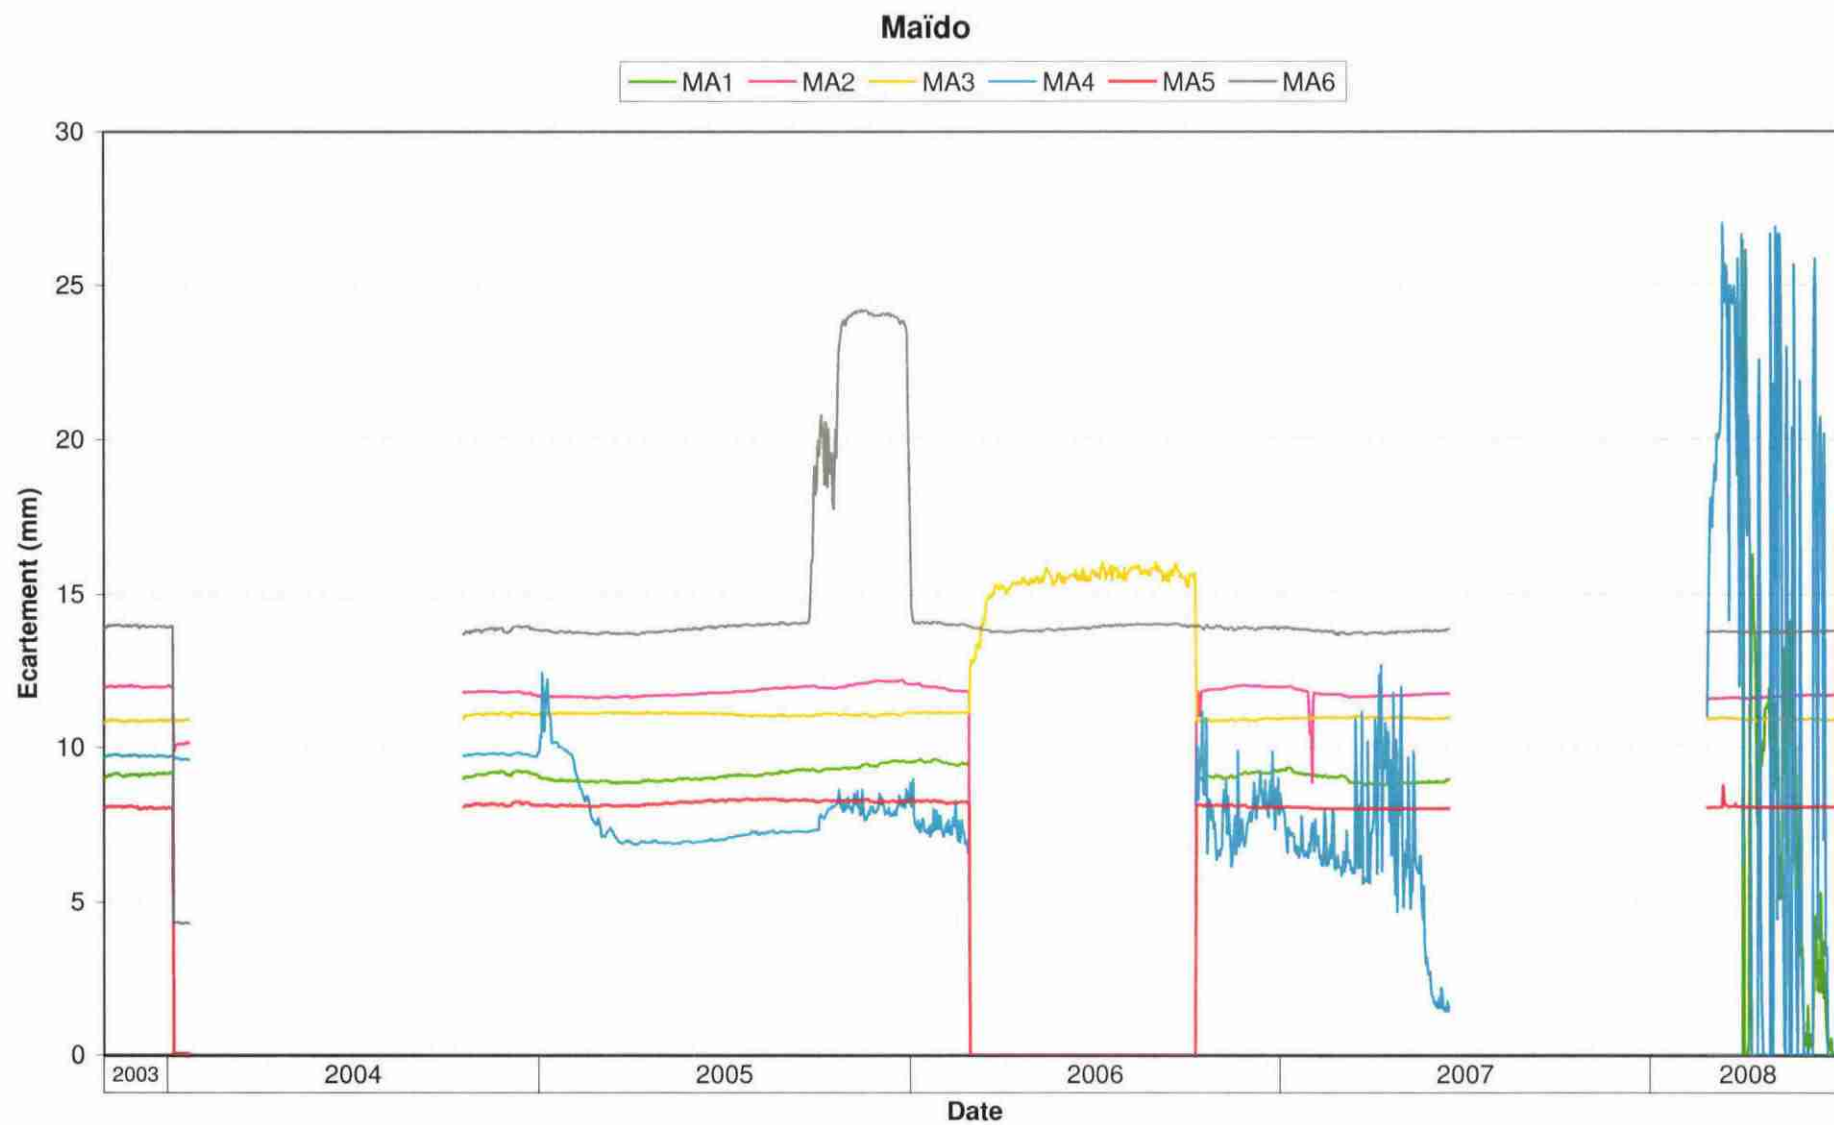
- au Maïdo, le dispositif extensométrique ne montre pas de mouvement significatif des fissures, à l'exception des contrastes thermiques. Seul l'extensomètre MA04 a mesuré une fermeture de 8 mm en 4 années, sans que cela ne se retrouve ailleurs, y compris sur l'appareil placé latéralement sur la même discontinuité. Néanmoins, ce résultat traduit peut-être un début d'affaissement d'un panneau rocheux par amorce de rupture du pied, mais il convient de rester prudent avec ce résultat isolé qui reste à confirmer ;

Illustration 31 – Déplacements mesurés sur les extensomètres du Maïdo

- à plus vaste échelle, de vastes ondulations sont perceptibles. Des déplacements lents et réversibles, n'excédant pas le millimètre, sont observés sur plusieurs mois. Il s'agit également de mouvements thermiques du rempart, mais cette fois associés au contraste entre saison chaude et saison "froide" ;

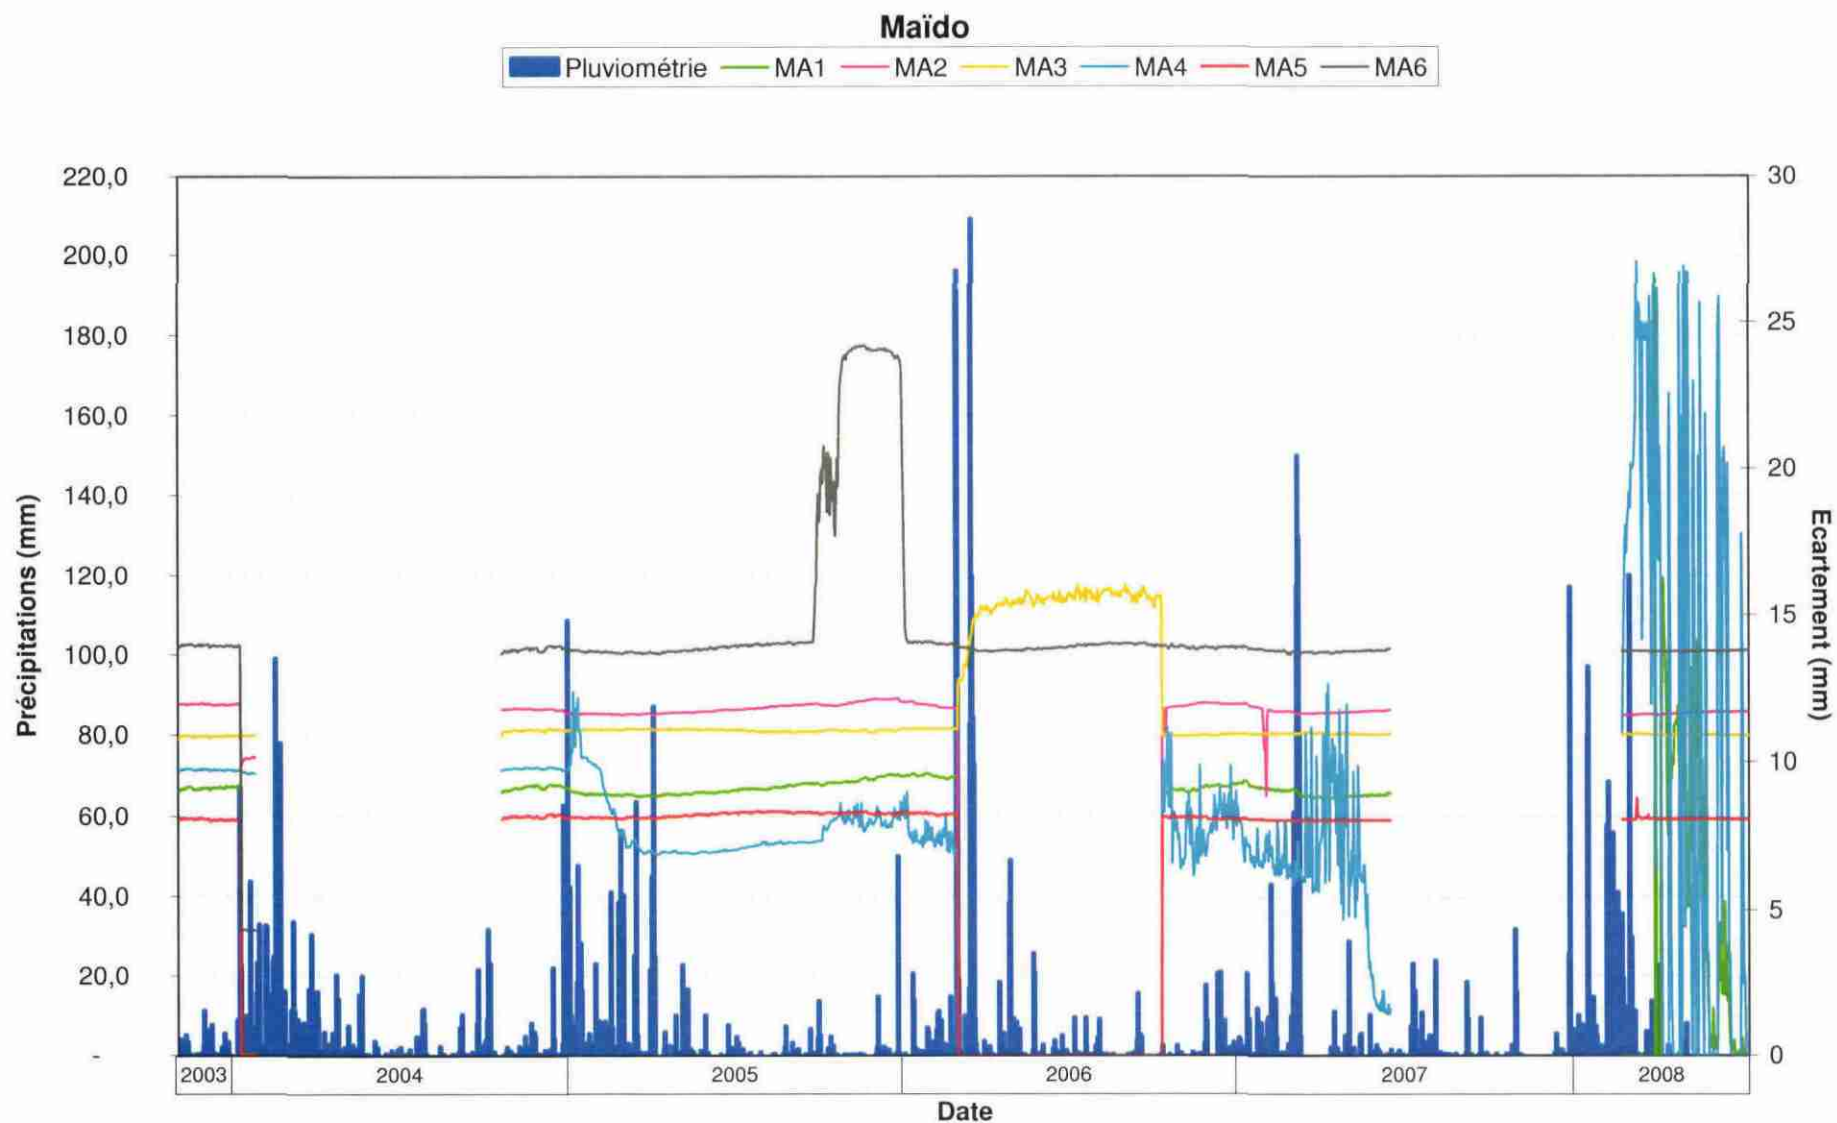
Il s'avère qu'il n'y a pas de relation évidente entre pluie et déplacement du rempart, et ceci y compris pour l'extensomètre MA04 qui est affecté par le plus de mouvements apparents :

- les pluies les plus importantes de début 2006 – tempête DIWA – ne sont pas suivies de déplacements significatifs ;
- a contrario, les fermetures de fissures de mi 2007 ne sont pas précédées de pluies exceptionnelles.

Illustration 32 – Comparaison pluies / déplacement sur les extensomètres du Maïdo

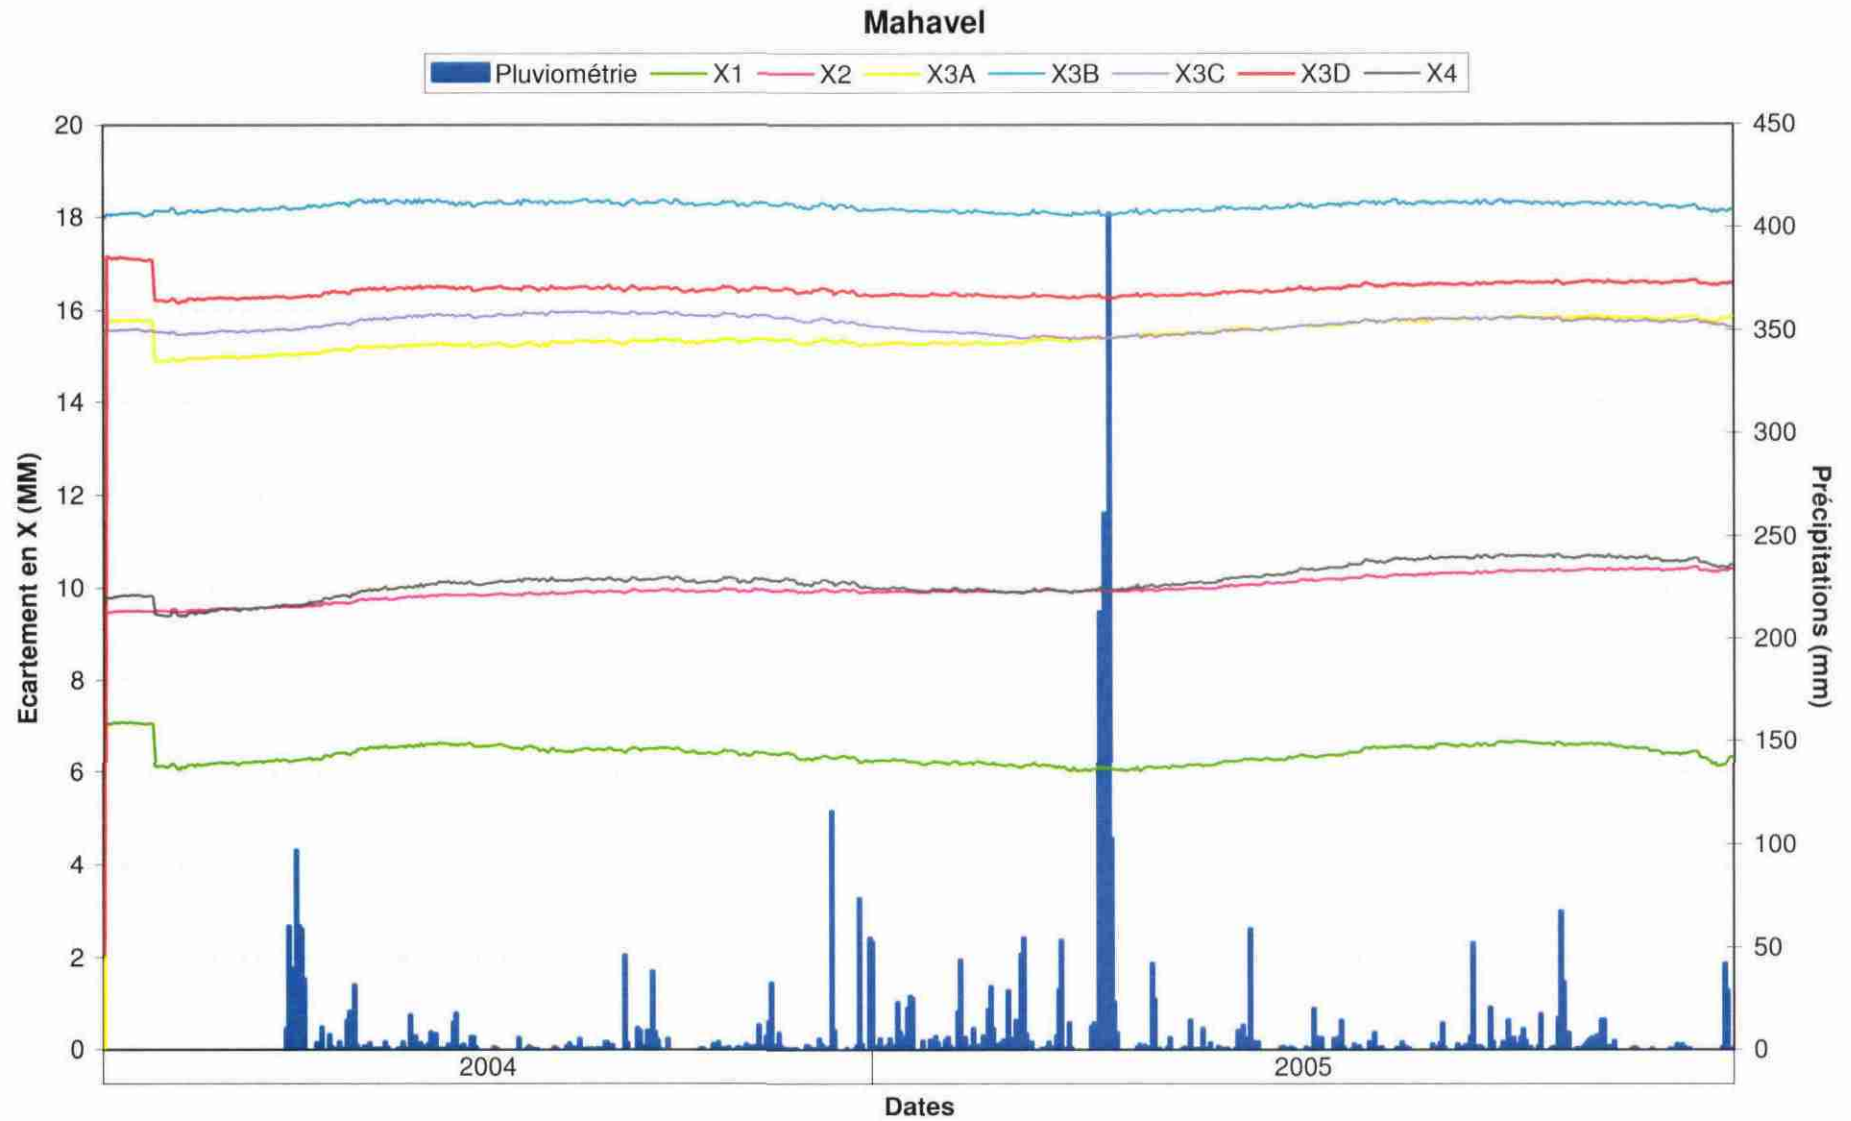
Le graphique de l'illustration 34 permet la comparaison les mouvements extensométriques avec les pluies journalières enregistrées à la station météorologique de Commerson.

Comme au Maïdo, aucune relation évidente entre pluie et ouverture de fissure ne peut être mise en évidence.

Illustration 34 – Comparaison pluies / déplacement sur les extensomètres de Mahavel

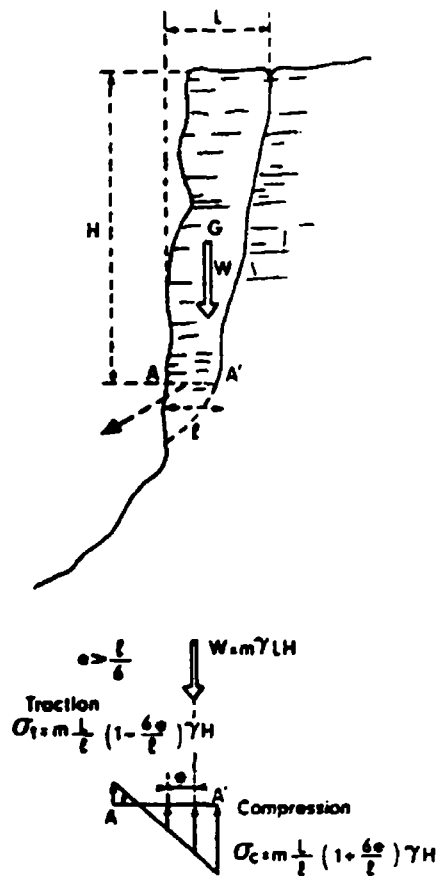
Ces constats amènent à conclure que l'effondrement des grands panneaux rocheux au niveau des remparts est probablement lié à une rupture du pied de la colonne rocheuse (cf. Illustration 37) sous l'action de son poids, et non à un basculement ou à flambement de l'écaïlle. Ceci est corroboré par la géométrie des cicatrices de ruptures dont la base s'incurve progressivement vers le rempart. Des phénomènes de basculement ou de flambement, auraient plutôt laissé des formes en "vires" assez larges à la base de la cicatrice, témoignage d'un décollement et d'un pivotement de la colonne de roche sur sa base.

Illustration 37 – Schéma de principe de rupture de pied
