Projet de recherche :
Les mouvements de terrain de grande ampleur
dans les cirques et les grandes ravines de La Réunion

Analyse des modes d'effondrement en masse sur plusieurs sites de La Réunion

Rapport
BRGM/RP-56729-FR

Juin 2008

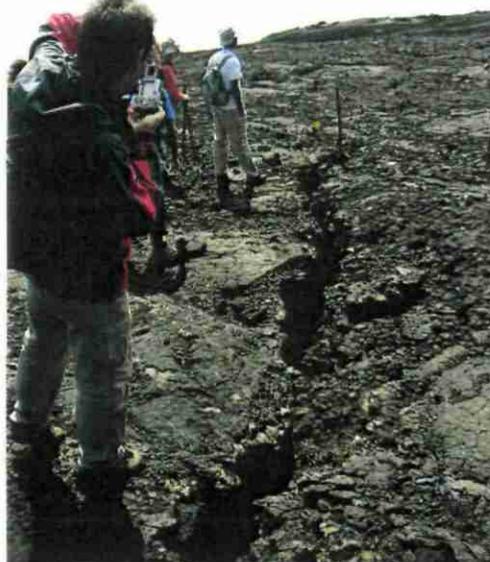
Illustration 11 – Exemple de fracture de décompression éloignée du rempart

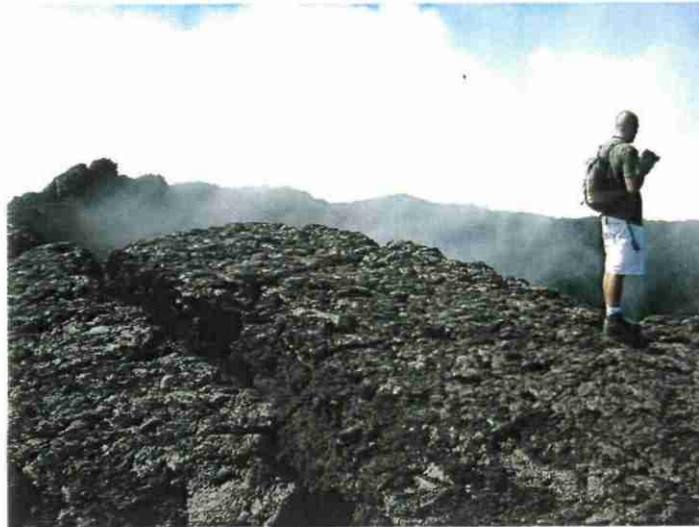
Illustration 12 – Exemple de fracture de décompression proche du rempart

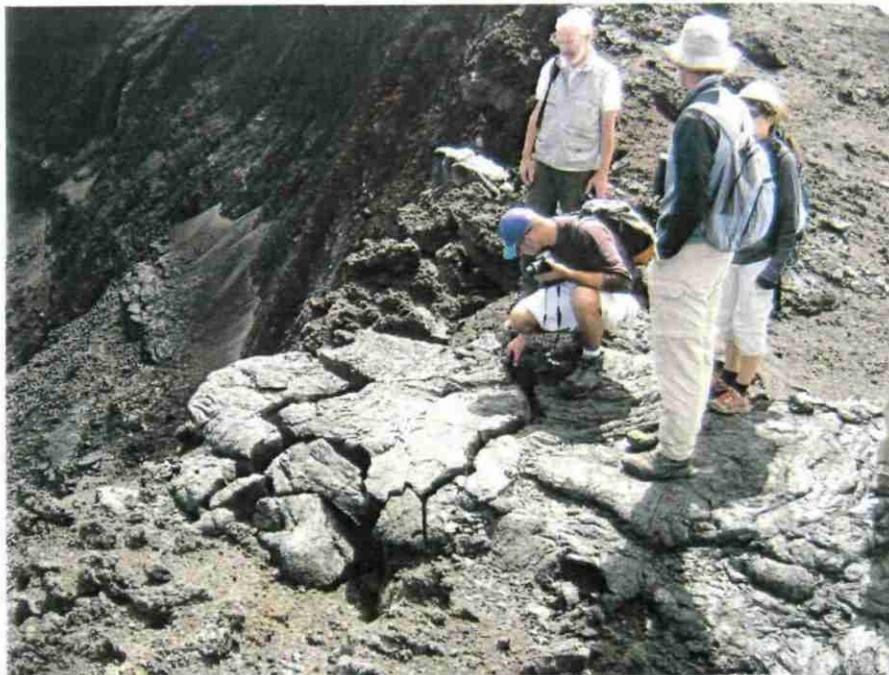
Illustration 13 – Dièdres instables de bordure paroi

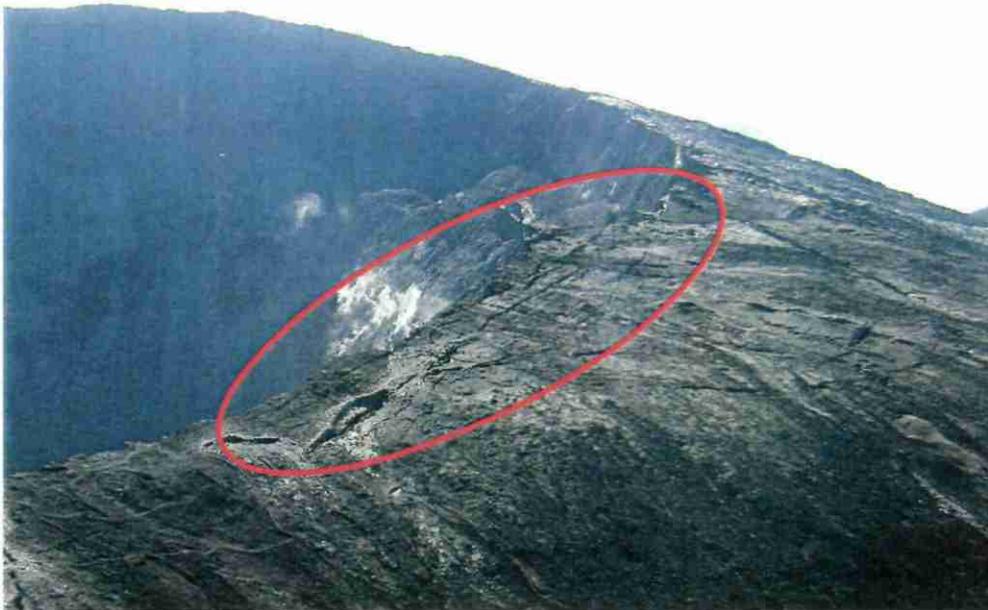
Illustration 15 – Réseau de fissures en arrière de la crête

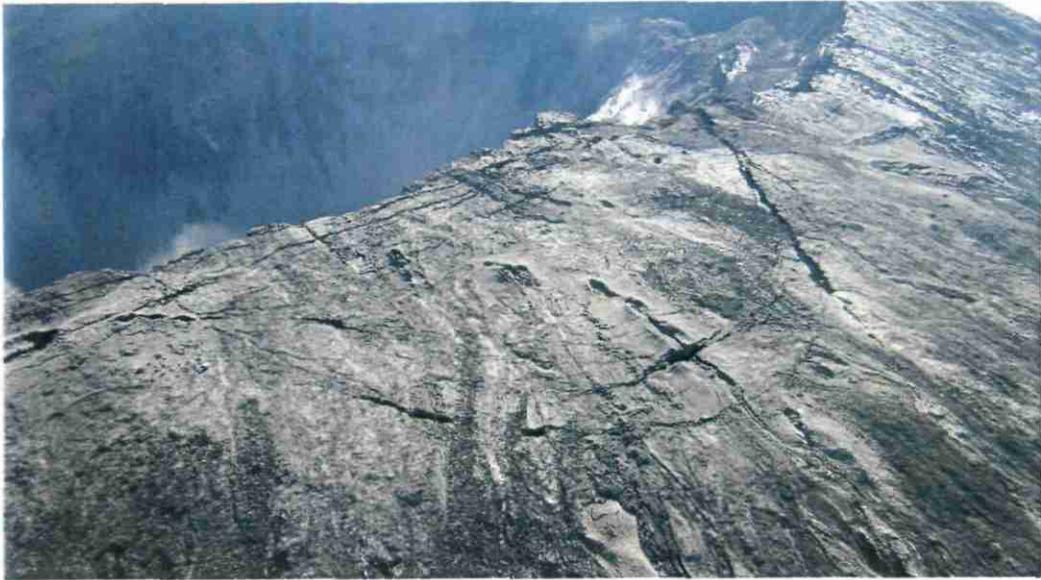
- localement, une amorce de rupture circulaire (diamètre de l'ordre de 30 m) a été observée (cf. Illustration 16). Ce constat n'a toutefois pas été fait ailleurs. Il est donc difficile de mettre directement en relation cette structure avec la seule décompression du rempart. Il est probable qu'elle soit fortement liée à une amorce d'effondrement d'une petite cheminée souterraine, décalée en arrière du rempart), l'affaissement en masse du cratère ayant été le déclencheur de cet effondrement.

Illustration 16 – Amorce d'effondrement en demi-cercle

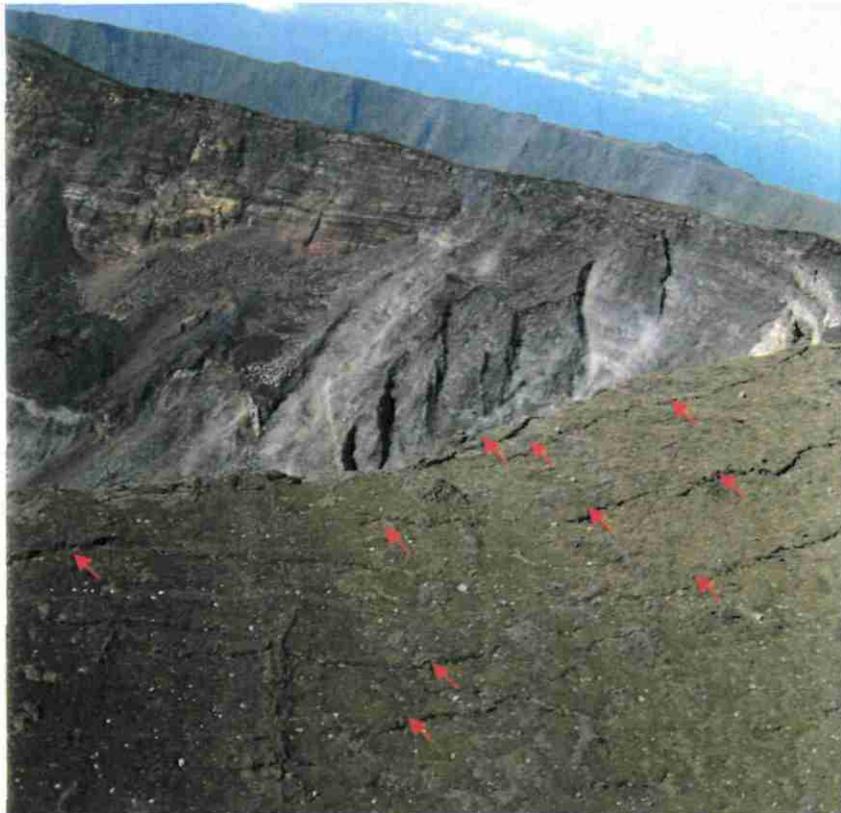
Illustration 17 – Réseau de fissures en arrière de la crête

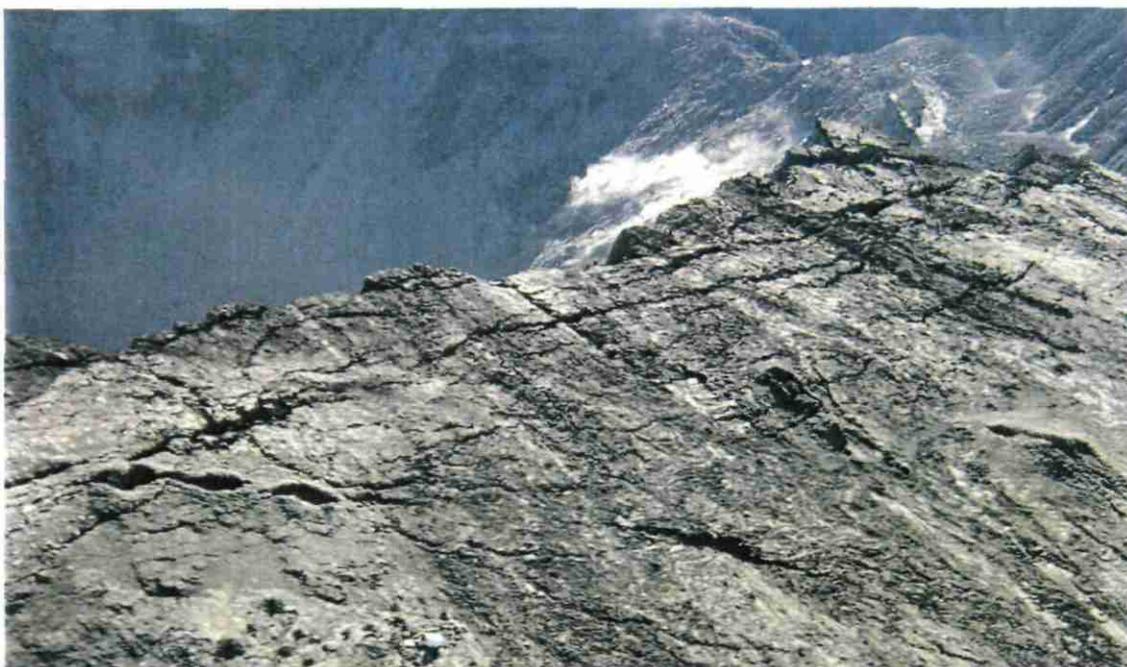
Illustration 20 – bordure de rempart très décomprimée

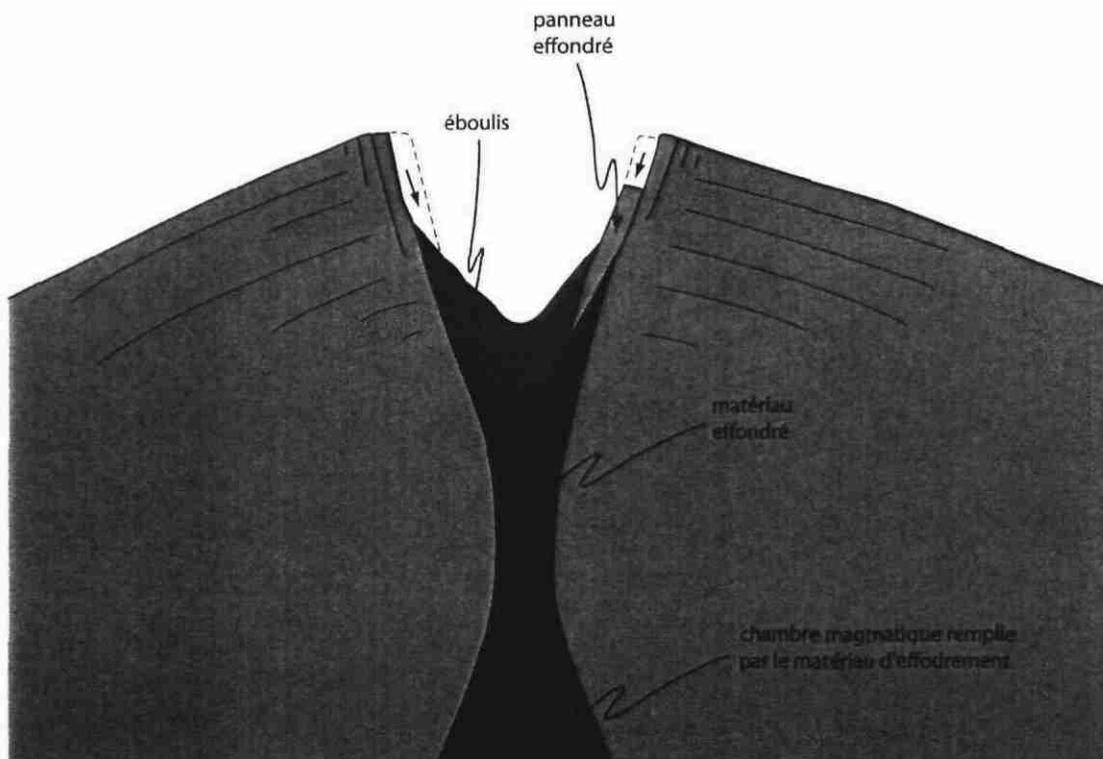
Dans le cas du Cratère Dolomieu, l'origine de l'éboulement en masse des parois est clairement liée à l'effondrement du fond du cratère lors de la vidange rapide de la chambre magmatique. En effet, en moins de 24 h la colonne de roche entre la chambre magmatique et le cratère sommital, fragilisée par 10 années d'activité volcanique intense, s'est affaissée dans la chambre, cette dernière n'étant au préalable plus soutenue par la pression hydrostatique qui y régnait en présence de lave confinée.

La sape soudaine du pied des remparts s'est traduite par une décompression brutale du massif, depuis le pied des parois, accentuée par l'ébranlement causé par le phénomène volcanique. Probablement plusieurs dizaines de Mm³ se sont effondrés en quelques heures, les jours et les semaines qui suivent ayant connu des éboulements de réajustement de plusieurs dizaines à plusieurs centaines de milliers de m³ (décollement d'écailles instables jusqu'à trouver une morphologie de rempart plus stable). Plusieurs témoignages de personnes observant régulièrement le cratère (membres de l'observatoire du volcan et pilotes d'hélicoptères) précisent que les éboulements de plusieurs milliers de m³ ne sont pas rares, plus d'un an après l'effondrement en masse d'avril 2007. Le mécanisme d'éboulement des vastes panneaux rocheux dans la paroi est donc d'abord causé par un défaut soudain d'assise. Les importantes accumulations de coulées, souvent déjà fracturées par des réseaux de diaclases, ne peuvent alors encaisser l'effort tranchant généré par le poids des colonnes sapées en pied, ce qui provoque un affaissement de gigantesques écailles sous leur propre poids.

Illustration 21– Coupe schématique interprétative de l'effondrement du cratère Dolomieu

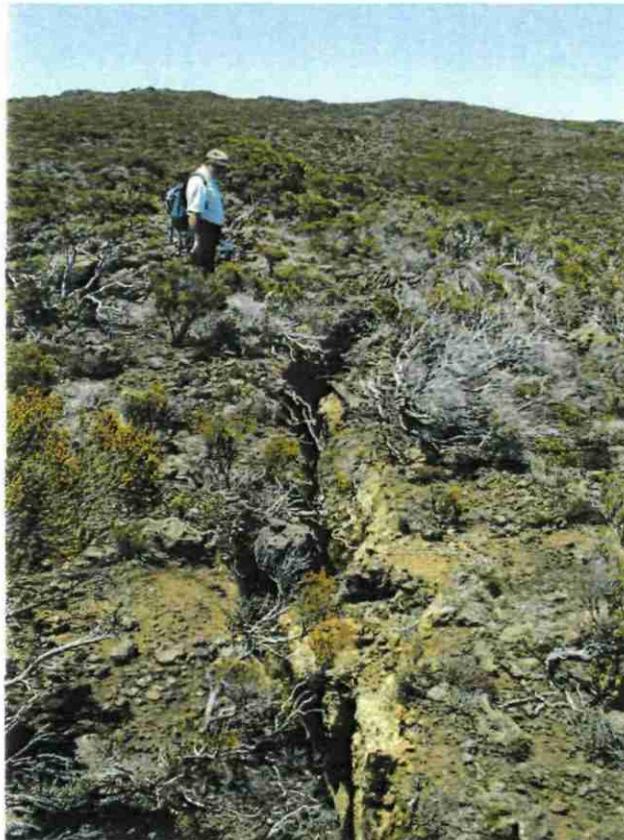
- les fissures les plus larges présentent une ouverture de 50 cm (cf. Illustration 27), Les fissures les plus ouvertes sont observées préférentiellement à proximité du rempart (cf. Illustration 28)

Illustration 27 – Exemple de fissure récente sur le site de Mahavel

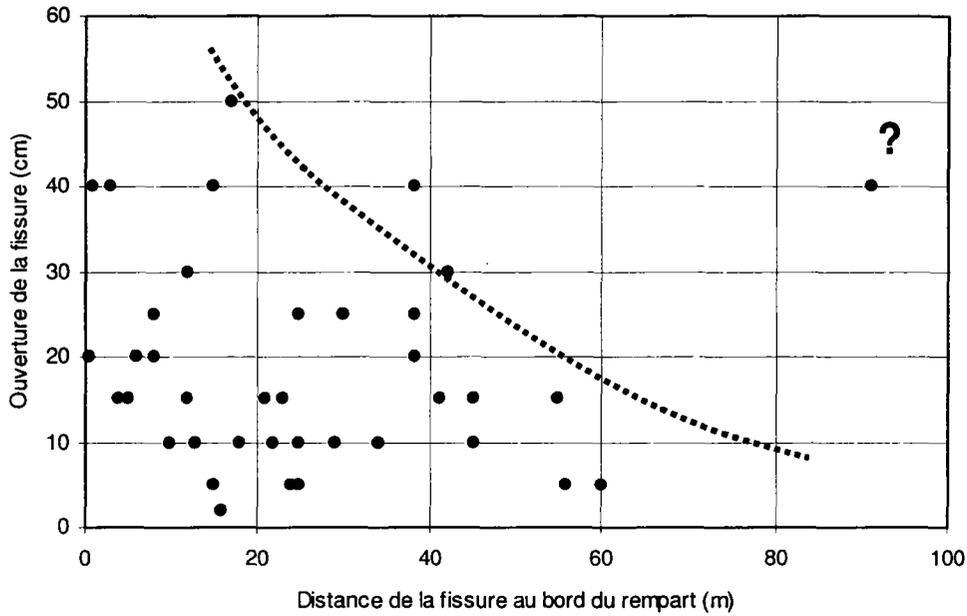
Illustration 28 – Relation entre ouverture des fissures et distance au rempart

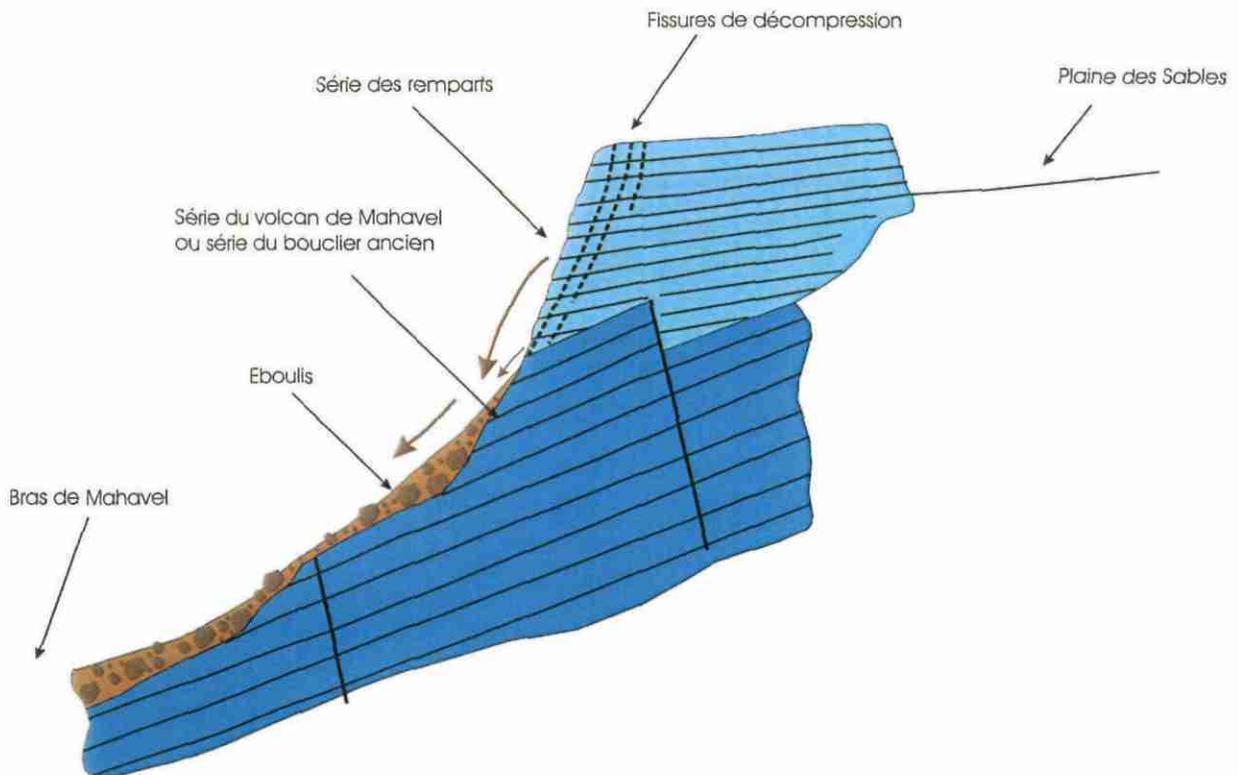
Enfin, l'adjonction d'eau souterraine au niveau des fissures à la suite d'un épisode pluvieux important, peut être le facteur déclenchant vis-à-vis d'une situation déjà très évoluée et proche de la rupture, l'eau pouvant avoir une action en matière de baisse de la résistance au cisaillement des épontes des fissures ou provoquer une poussée hydraulique en fond de fissure. Toutefois, soulignons que des cas de rupture en masse totalement indépendants d'épisode pluvieux significatifs sont connus.

Illustration 32 – Coupe schématique interprétative du rempart de Mahavel

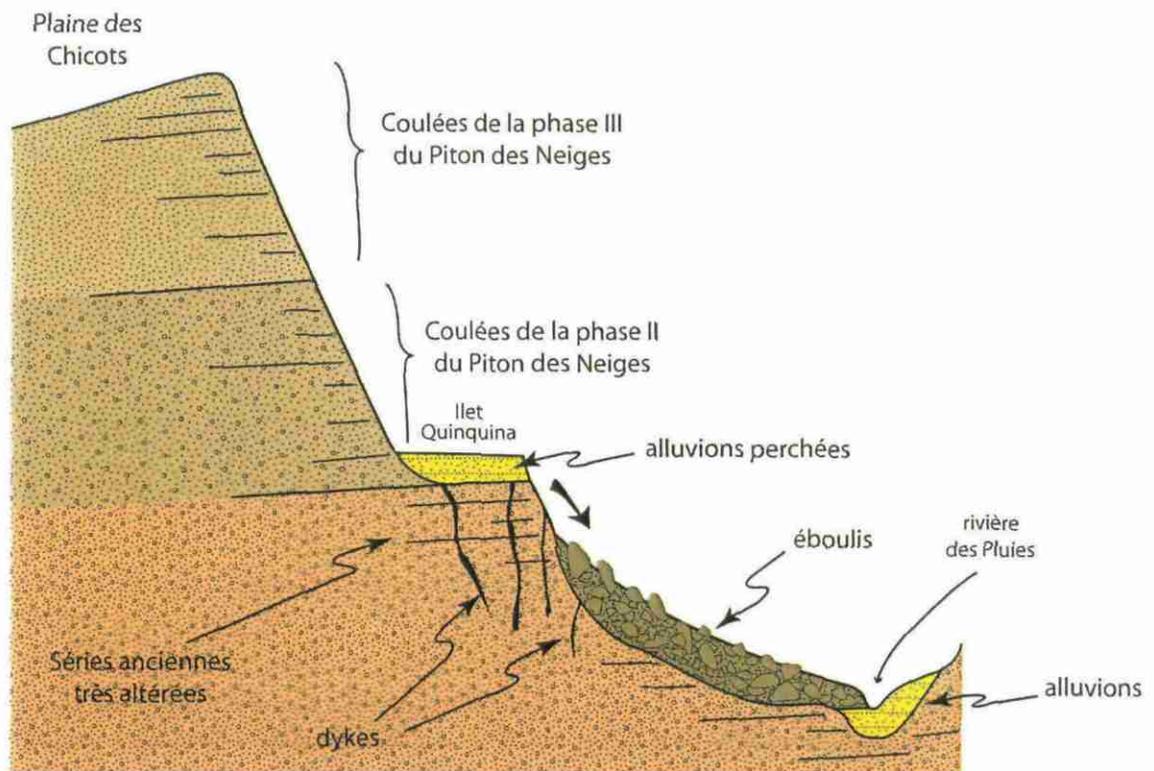
Illustration 49 – Coupe schématique interprétative de l'effondrement dans la Rivière des Pluies

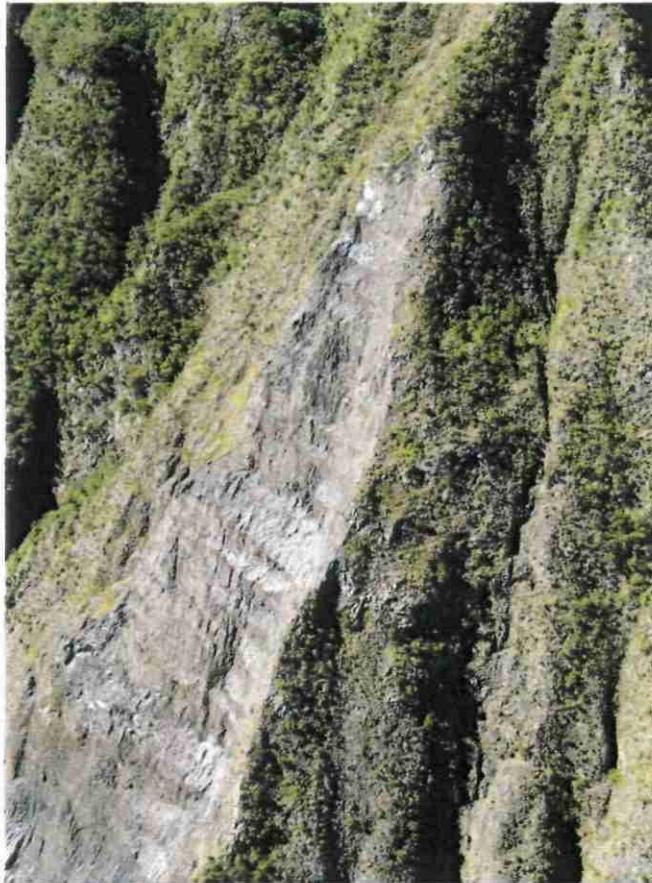
On notera que dans les grands remparts, ce type d'instabilité est fréquent au niveau des morphologies en saillies plus décomprimées.

Illustration 56 – Vue oblique de la cicatrice d'effondrement

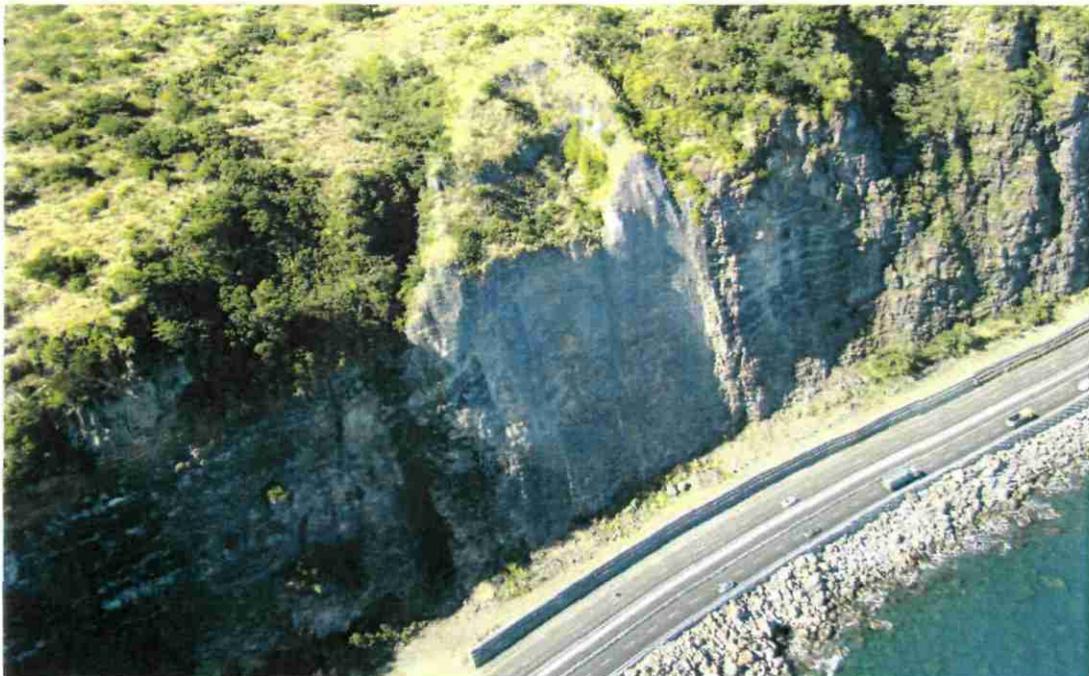
Illustration 69 – Zone effondrée au PR 11+900

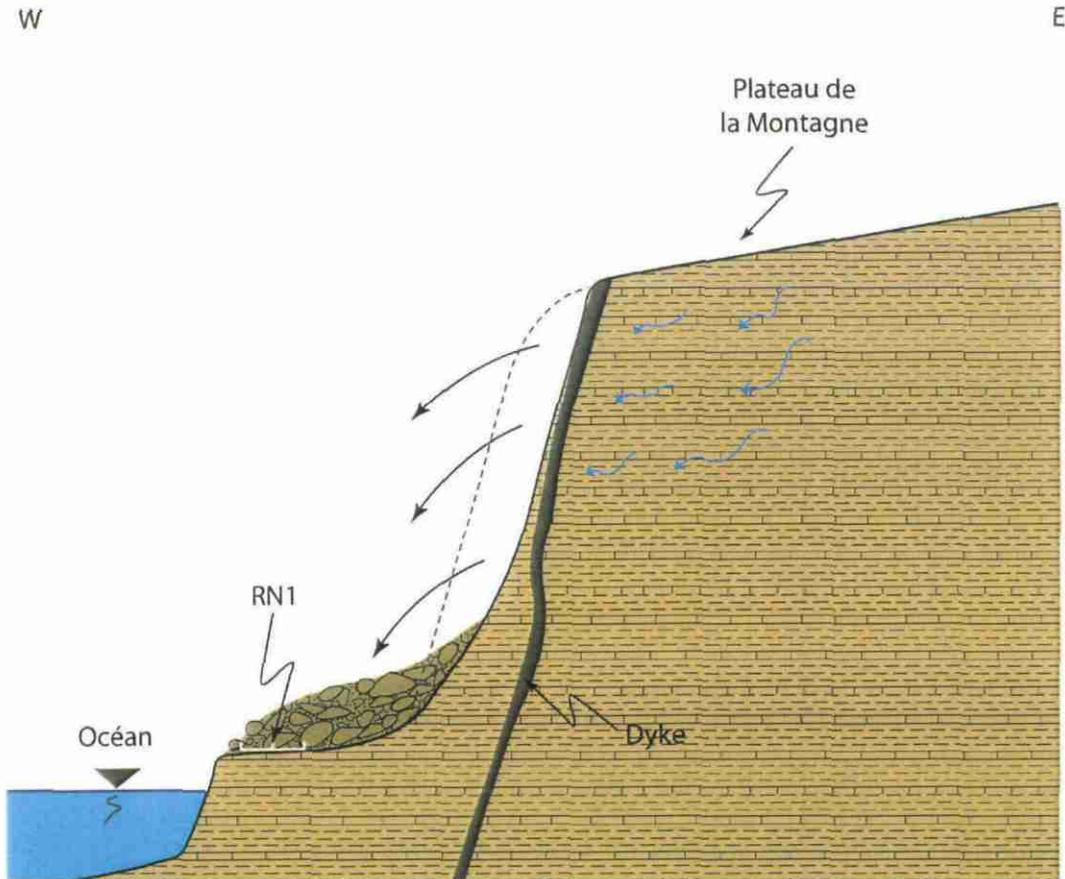
Illustration 74 – Coupe schématique interprétative de l'effondrement de la Route du Littoral

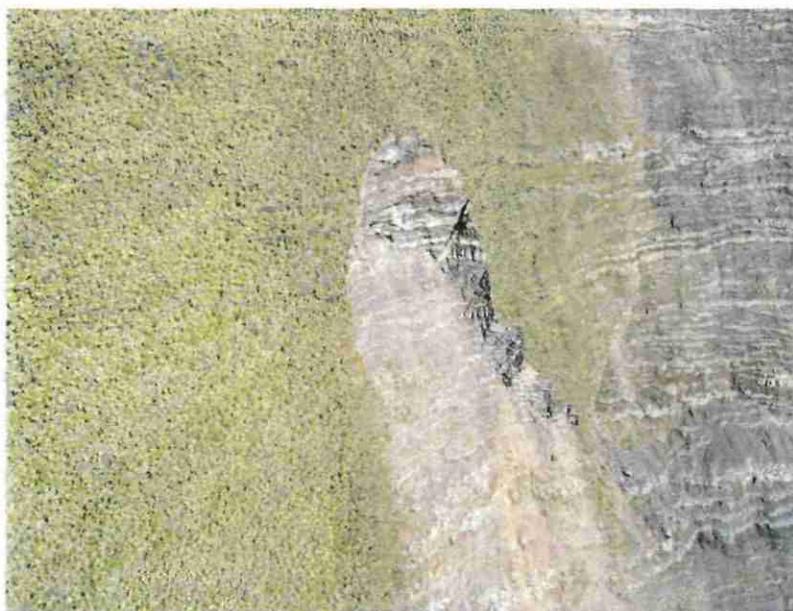
Illustration 84 – vue d'une zone soucavée par détachement d'une écaille rocheuse

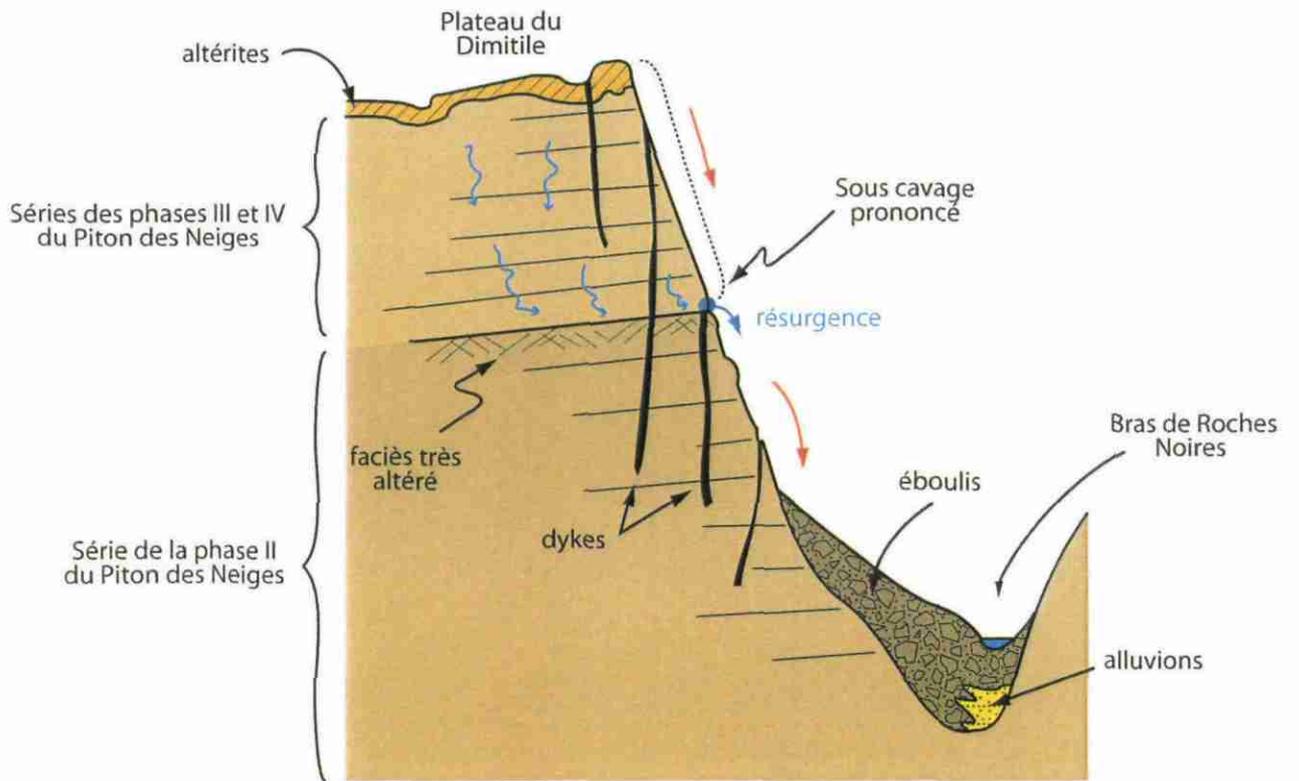
Illustration 90 – Coupe schématique interprétative de l'effondrement du rempart du Bras des Roches Noir
