# Compte rendu de la visite de terrain du 19 novembre 2008 à Waldhouse (57) – Lorraine

BRGM/RP-56901-FR  
Décembre 2008

Étude réalisée dans le cadre des projets  
de Service public du BRGM 2008 08PIRA16  
Appui aux administrations

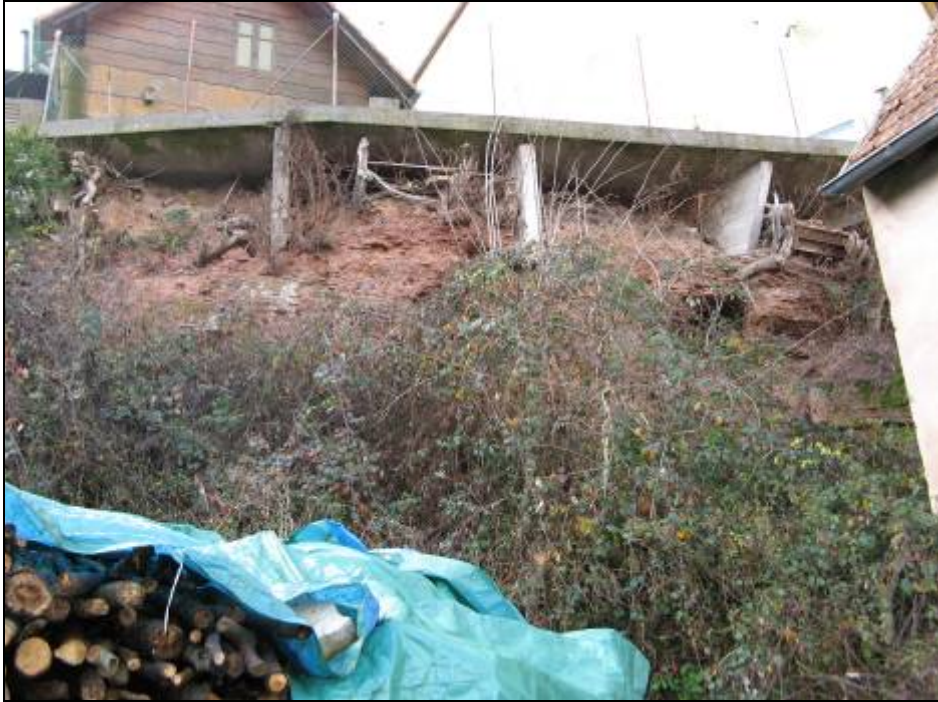
- l'effritement de la falaise sur laquelle repose la maison de M. Sahling et ses annexes (photos 1, 2, 3, 8, 9, 13 et 14) ;
- une menace d'éboulement de blocs de taille importante d'environ 1 m (photo 2) ;
- la fissuration de la terrasse et d'une partie des murs de la maison (photos 4 et 6), sans évolution notable depuis la visite de mars 2008 par le BRGM ;
- la fissuration et le bombement de murs situés en contrebas de la falaise en limite des parcelles 144, 145 et 146 (photo 8, 10 et 12) ;
- la fissuration de la falaise selon trois axes N 0°, N 70° et N 130°.

*Photo 1 - Falaise sous la terrasse derrière la maison de M. Sahling  
(vue à partir de la parcelle 146).*

- d'interdire l'accès au pied de la falaise qui montre un risque d'éboulement assez conséquent ;
- de limiter le plus possible l'infiltration d'eau dans le conglomerat en vérifiant les canalisations existantes, et en canalisant les eaux de pluies dans des buses plastifiées vers le réseau d'eaux pluviales ;
- de grillager la falaise pour contenir les blocs instables ;
- de ne surtout pas bétonner la falaise (*avant une étude géotechnique*), ce qui empêcherait l'eau de sortir et aurait pour conséquence d'exercer une pression sur les blocs prêts à s'ébouler.

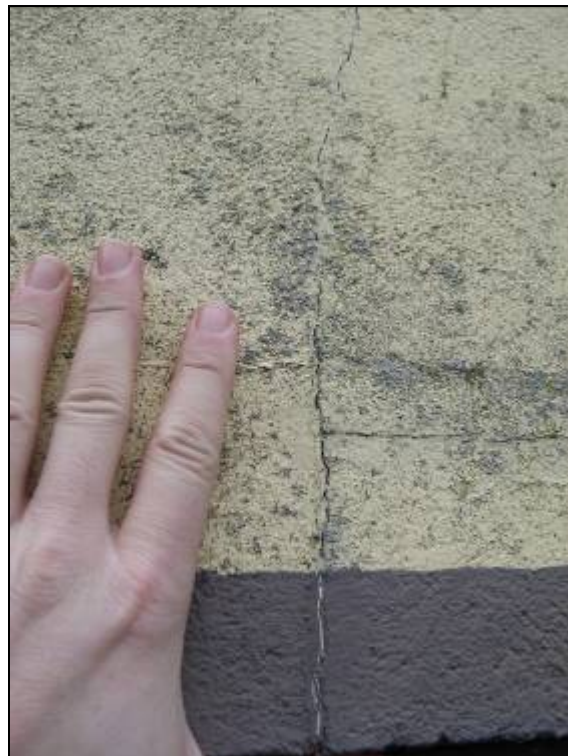
*Photo 4 - Fissure sur le bâtiment du côté est jouxtant la terrasse, derrière la maison de M. Sahling.*

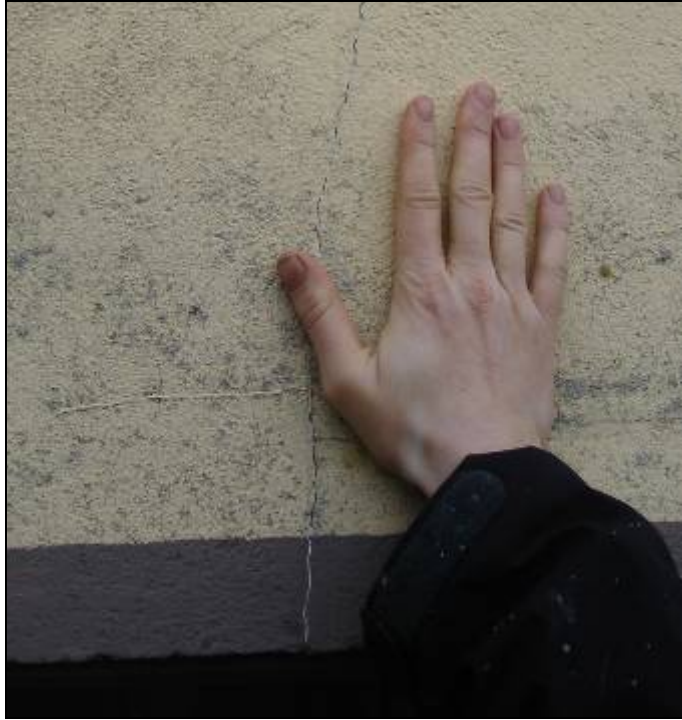
*Photo 5 - Fissure sur le bâtiment du côté est jouxtant la terrasse, derrière la maison de M. Sahling (déjà vue en mars 2008).*

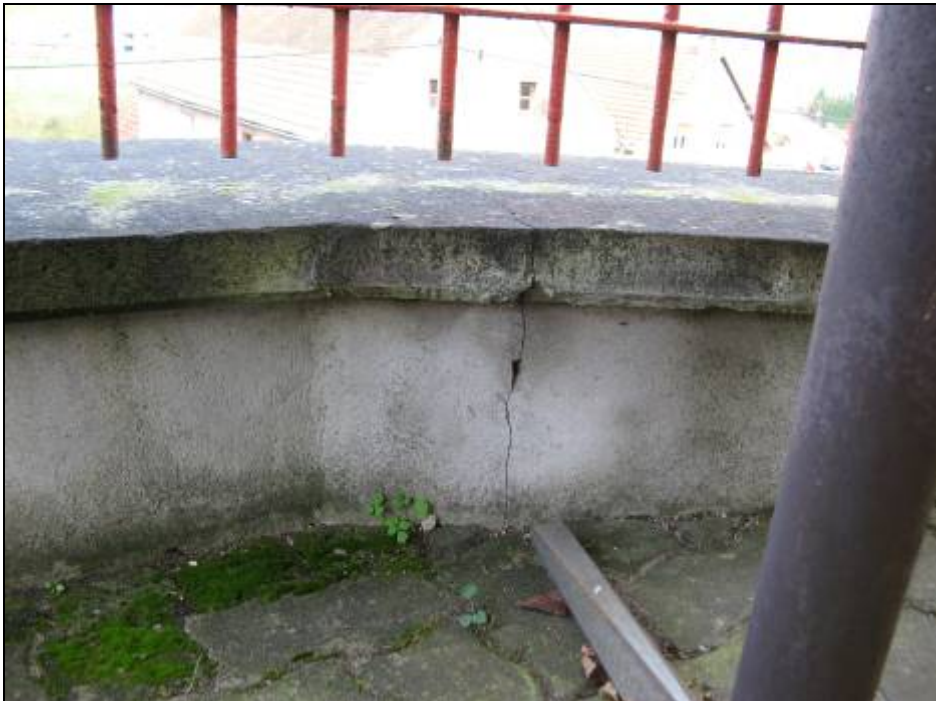
*Photo 6 - Fissure du mur de la terrasse devant la maison de M. Sahling.*

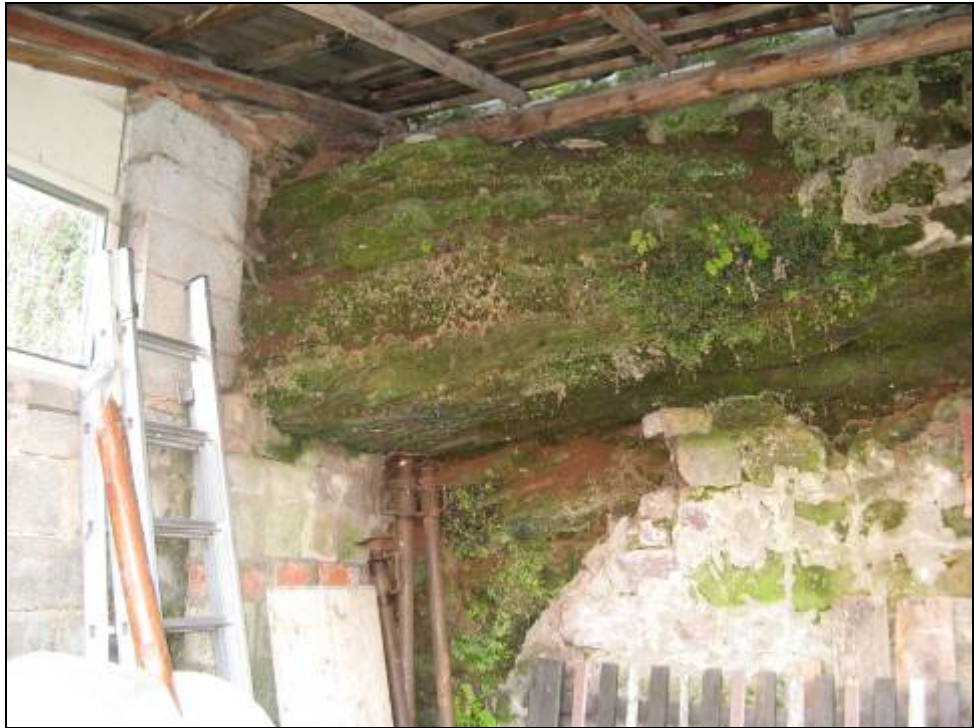
*Photo 7 - Bloc de grès observé avant l'accès au niveau de la terrasse intermédiaire de M. Sahling.*

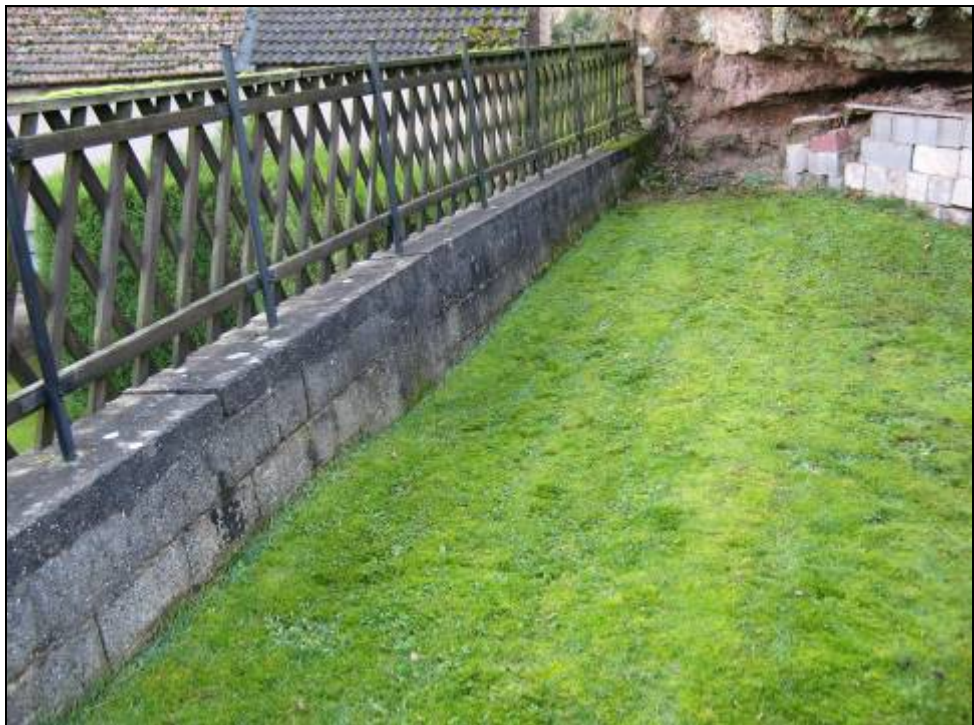
*Photo 8 - Affaissement et bombement au niveau de la terrasse intermédiaire de M. Sahling.*

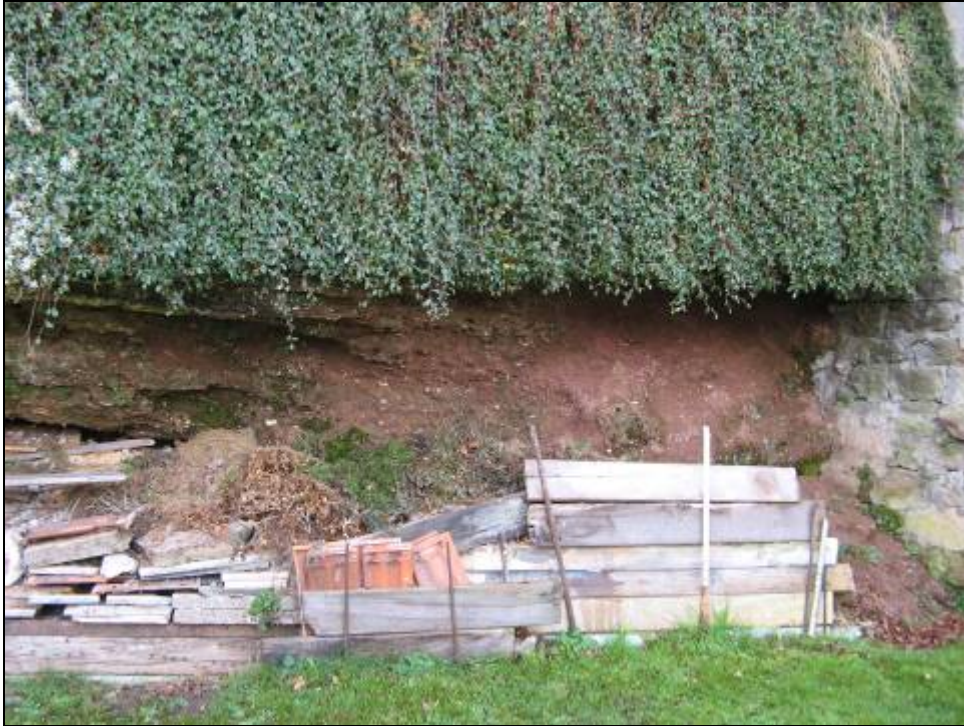
*Photo 9 - Falaise gréseuse effritée au niveau de la terrasse intermédiaire de M. Sahling.*

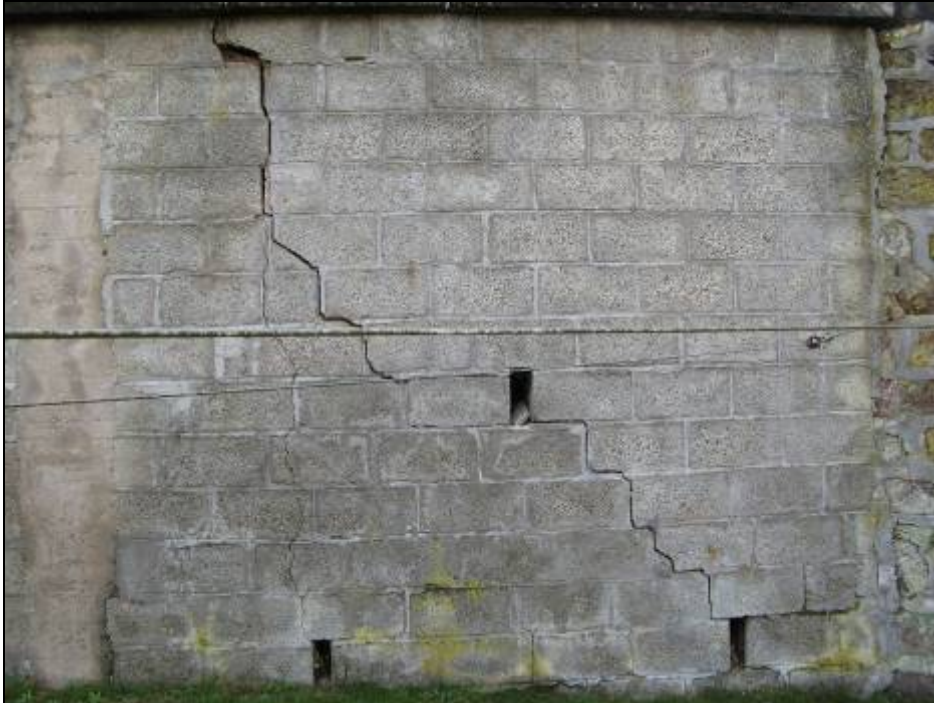
*Photo 10 - Fissure du mur bombé en contrebas sous la terrasse intermédiaire de M. Sahling (accès à partir de la parcelle 146).*

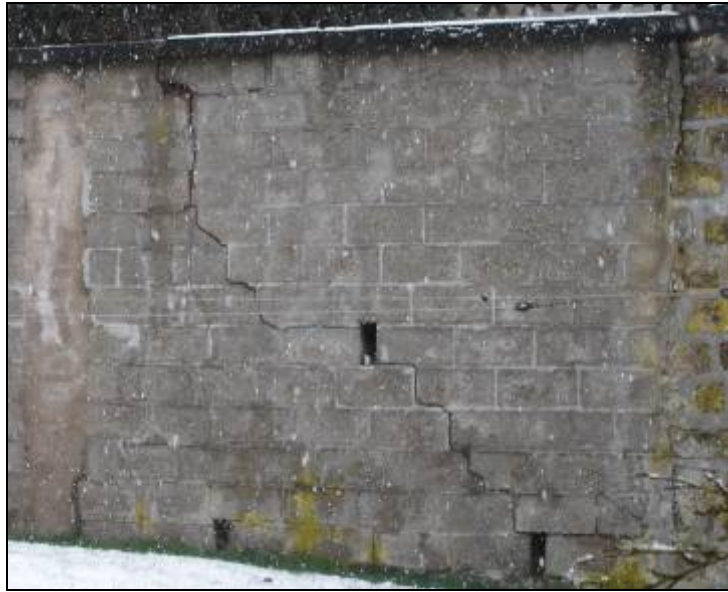
*Photo 11 - Fissure du mur (vue en mars 2008).*

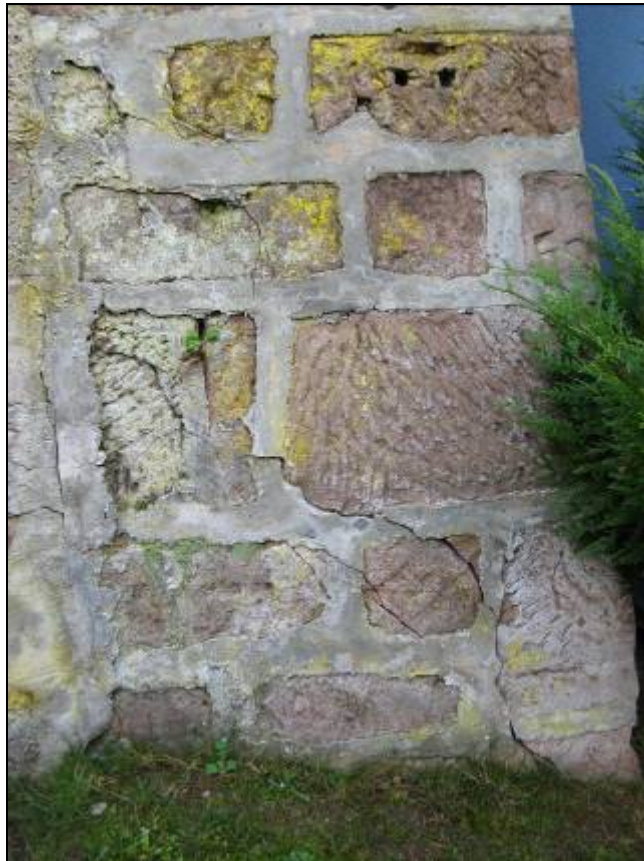
*Photo 12 - Fissure du mur de soutènement communal jointif, en contrebas sous la terrasse intermédiaire de M. Sahling (accès à partir de la parcelle 146).*

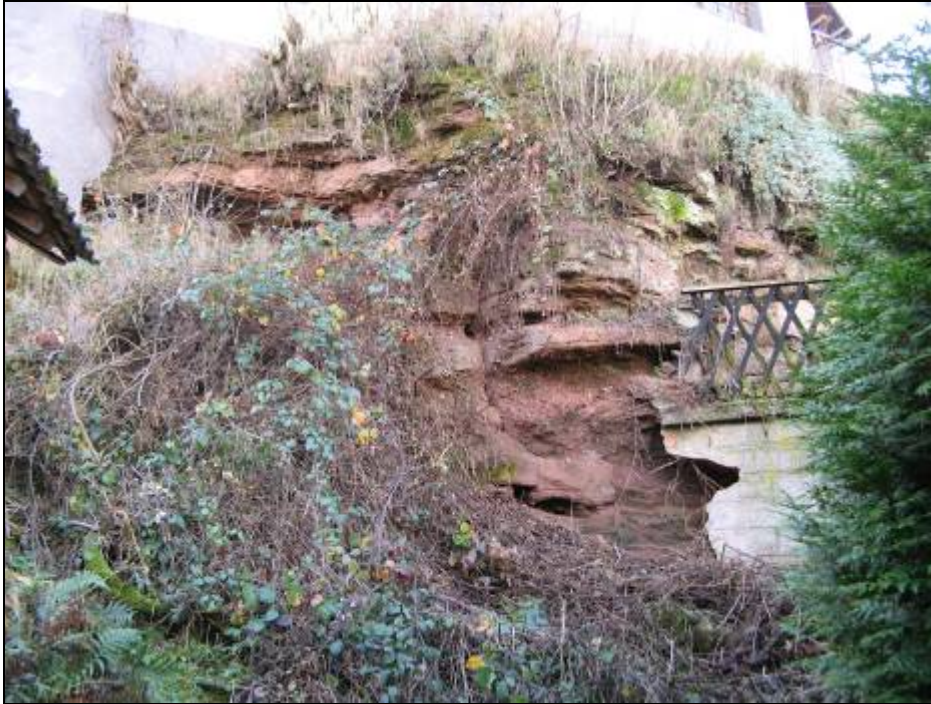
*Photo 13 - Falaise en contrebas de la maison de M. Sahling et mur de la terrasse intermédiaire (accès à partir de la parcelle 146).*

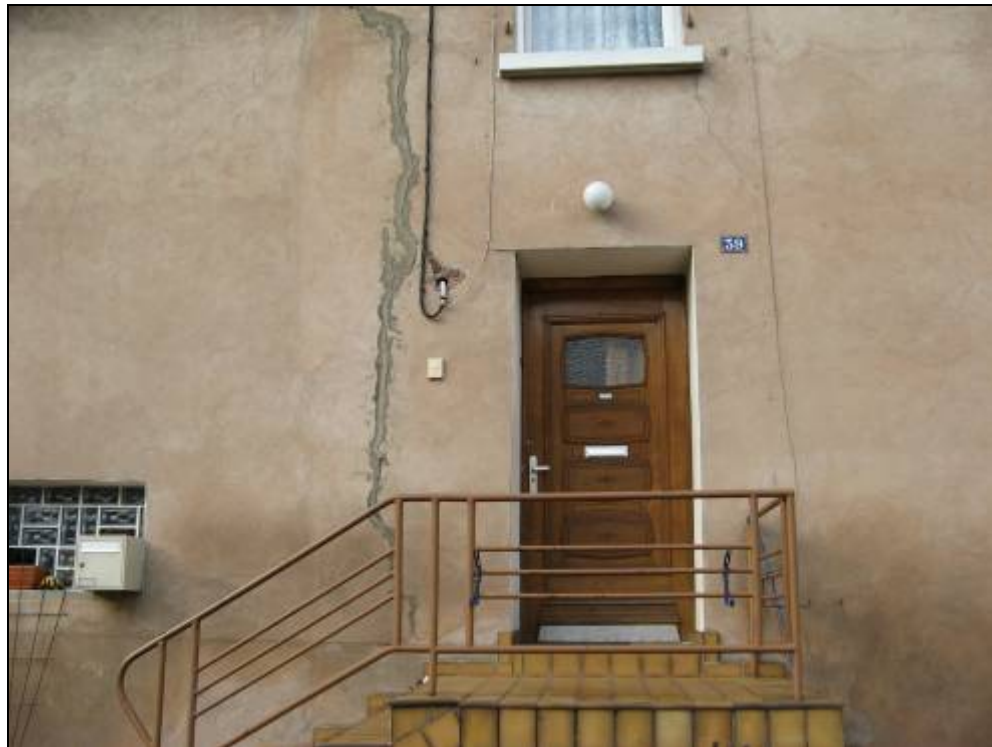
Il a été constaté la fissuration (photo 15) de la façade de cette maison située en contrebas de la falaise sous la maison de M. Sahling.

D'après la carte géologique n° 167 à 1/50 000<sup>e</sup> de Bitche-Walschbronn et la topographie plane des lieux (voir les cartes topographique et géologique de l'annexe), cette maison se situerait sur la formation des alluvions fluviales récentes de la rivière Horn. Les désordres observés seraient dus à un phénomène de retrait-gonflement de cette formation géologique. En effet, la caractérisation lithologique de cette formation conduit à la classer comme présentant un terme argileux non prédominant de type sable argileux, et la détermination du niveau d'aléa de cette formation aboutit à la considérer comme étant en aléa faible (cf. le rapport public du BRGM «Cartographie de l'aléa retrait-gonflement des sols argileux pour le département de la Moselle », référencé BRGM/RP-56535-FR, de septembre 2008).

*Photo 15 - Fissures sur la maison de la parcelle 146.*

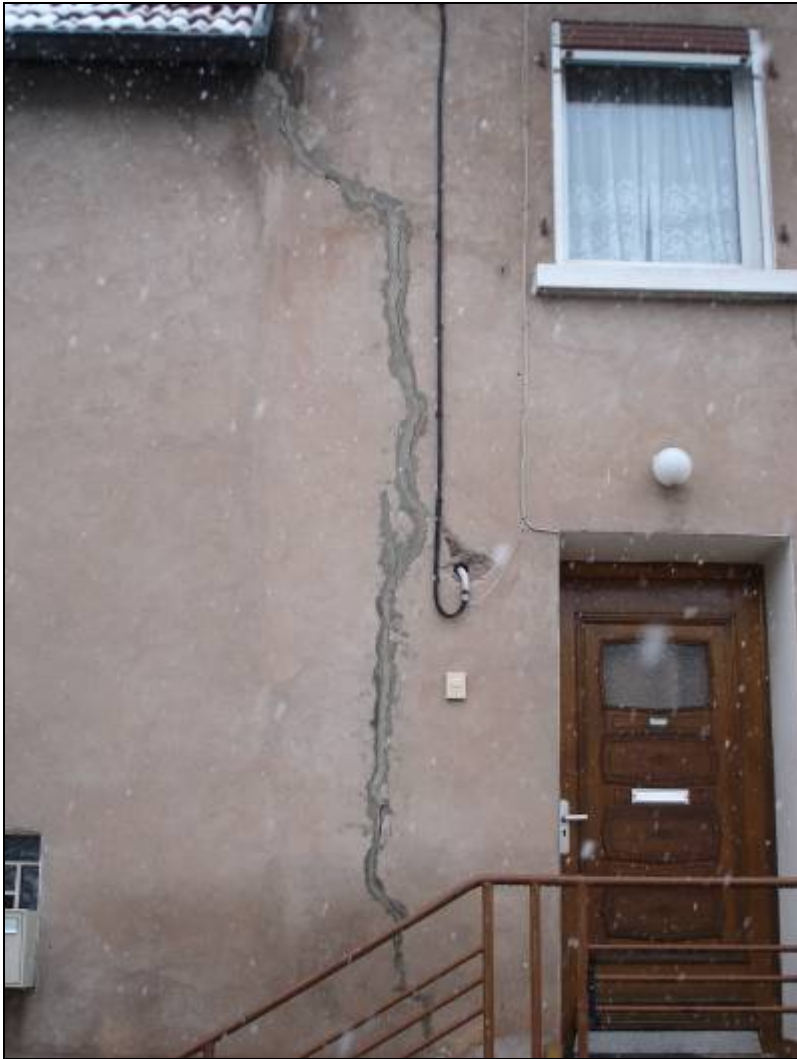
*Photo 16 - Fissures observées en mars 2008 sur la parcelle 146.*

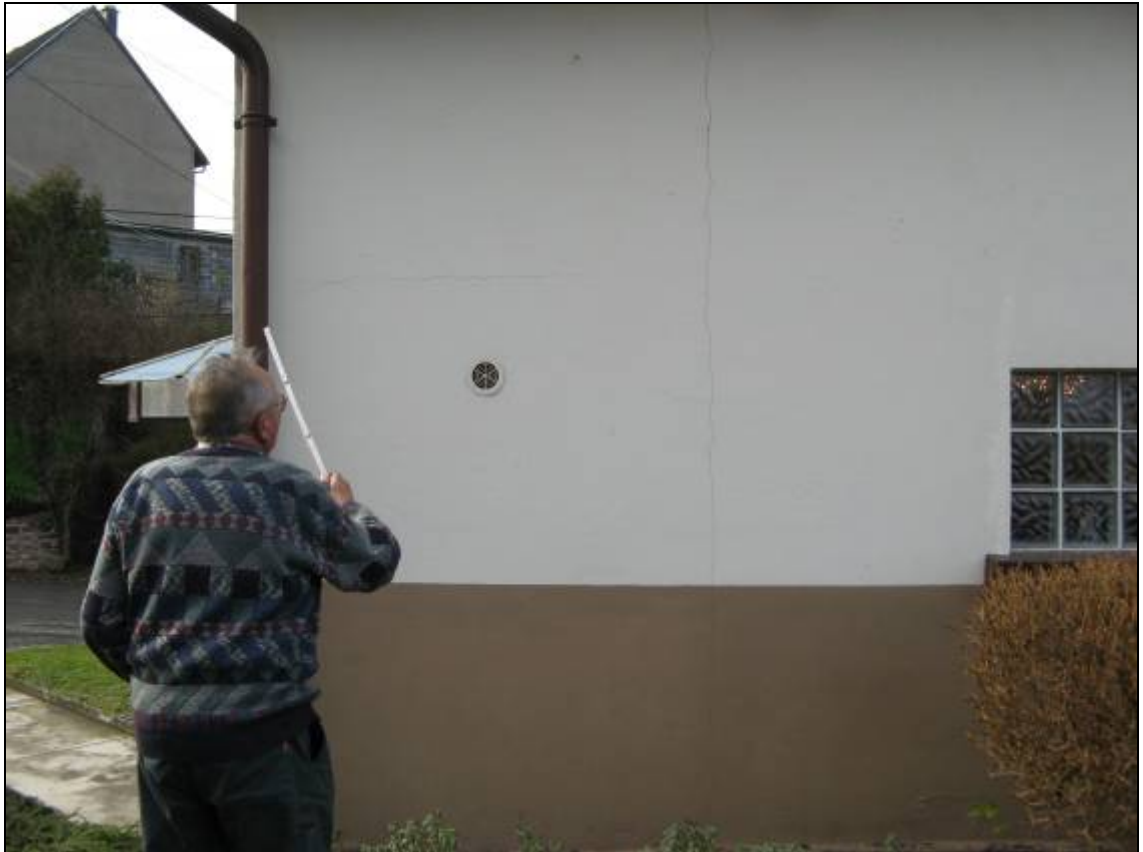
Il a été constaté plusieurs fissures (photos 17 à 23) sur cette maison rénovée, située au niveau de la maison de M. Sahling. Elles seraient liées aux désordres dus au mouvement généralisé du versant.

*Photo 17 - Fissures observées sur la maison de la parcelle 143.*

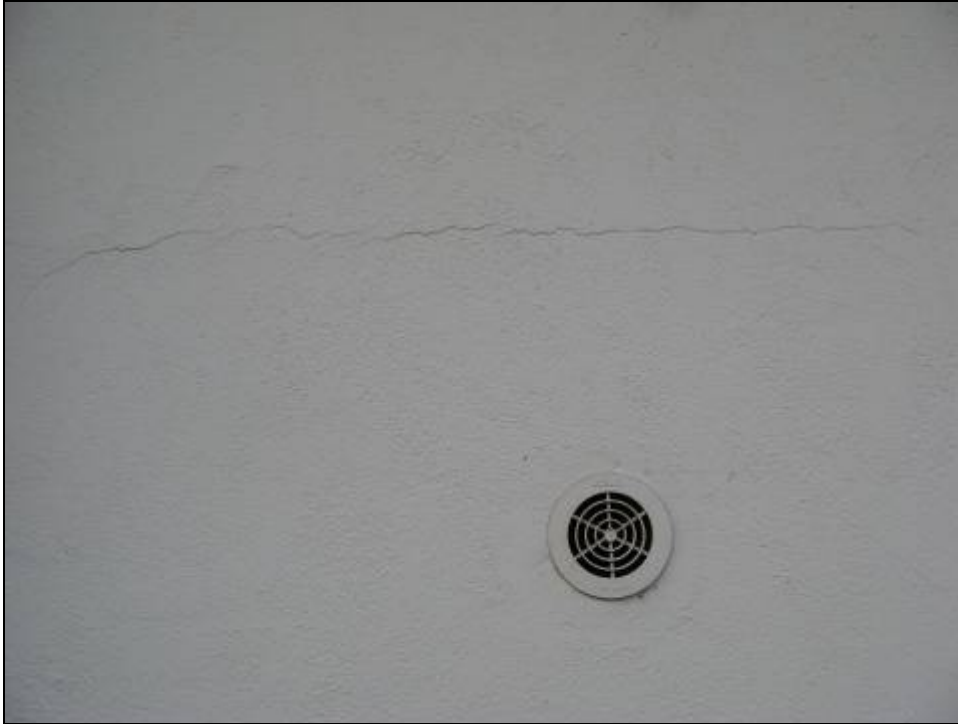
*Photo 18 - Fissure horizontale observée sur la maison de la parcelle 143.*

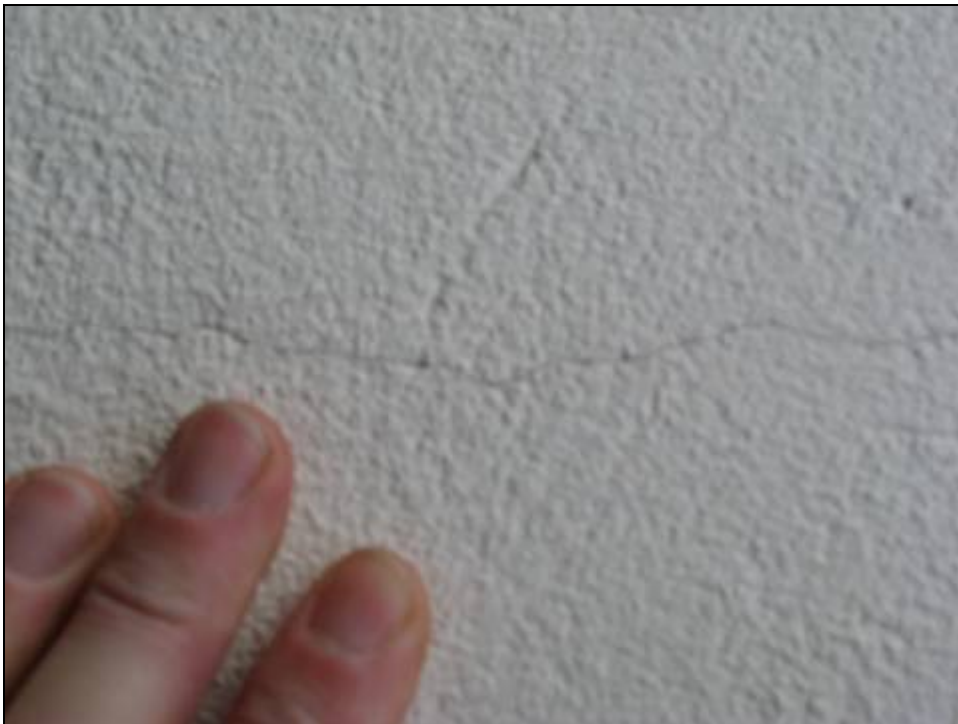
*Photo 19 - Fissures observées sur la maison de la parcelle 143.*

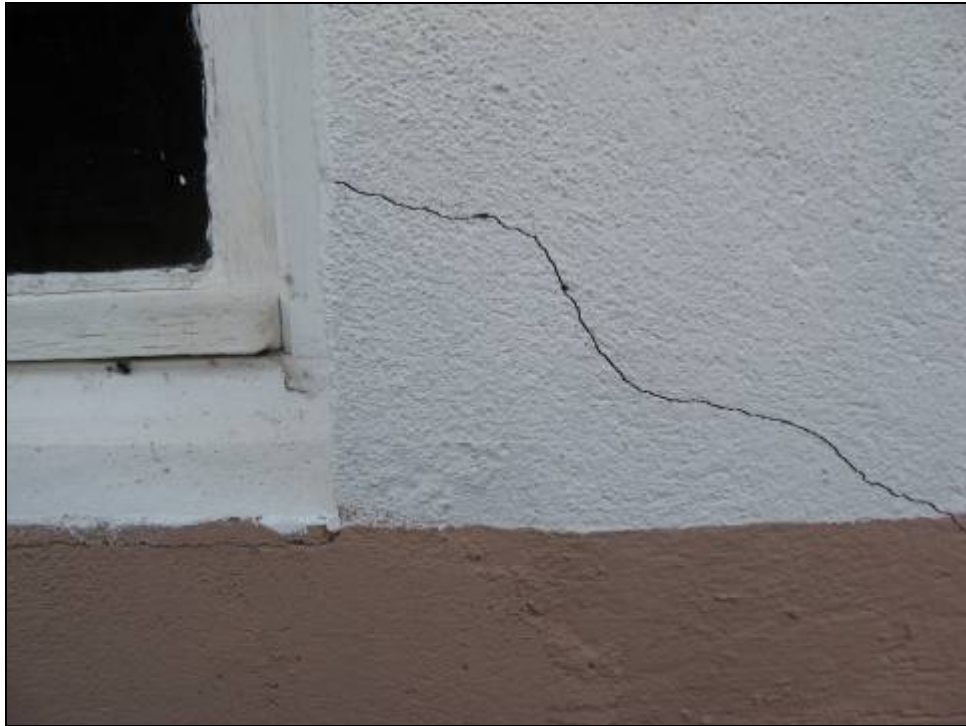
*Photo 20 - Fissure observée sur la maison de la parcelle 143.*

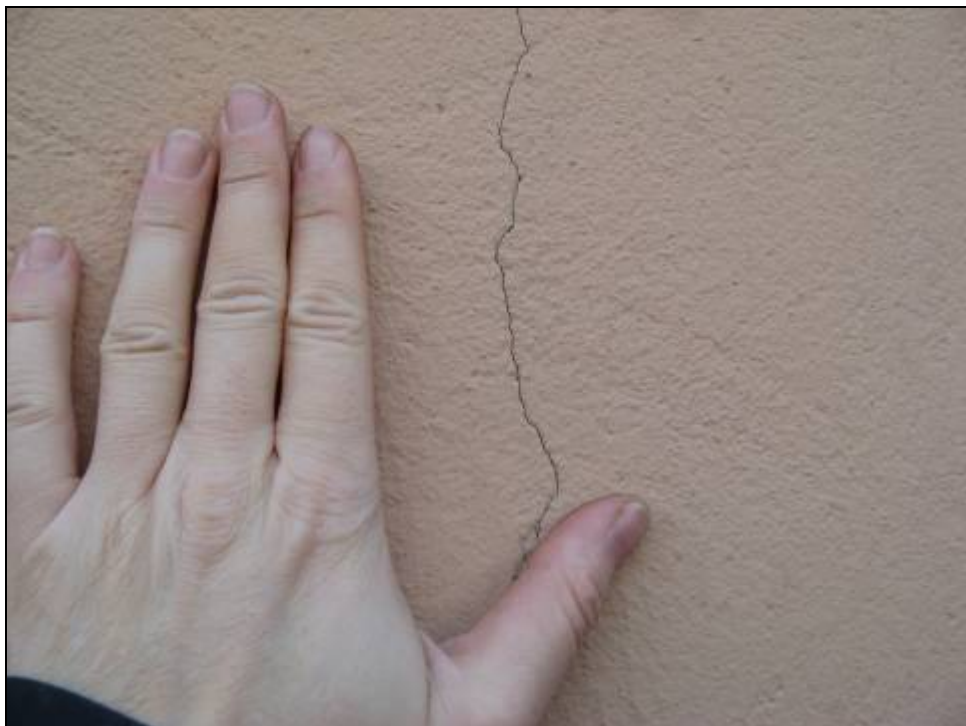
*Photo 21 - Fissure observée sur la maison de la parcelle 143.*

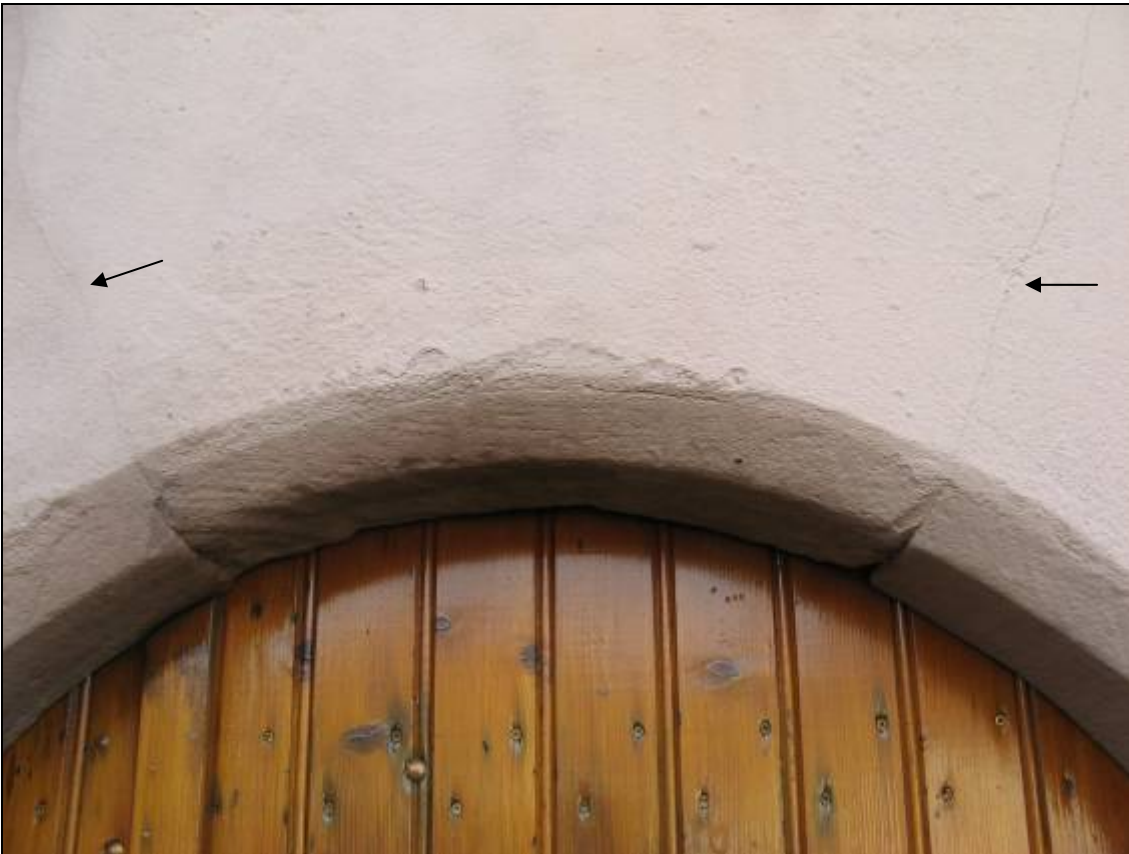
*Photo 22 - Fissures observées sur la maison de la parcelle 143.*

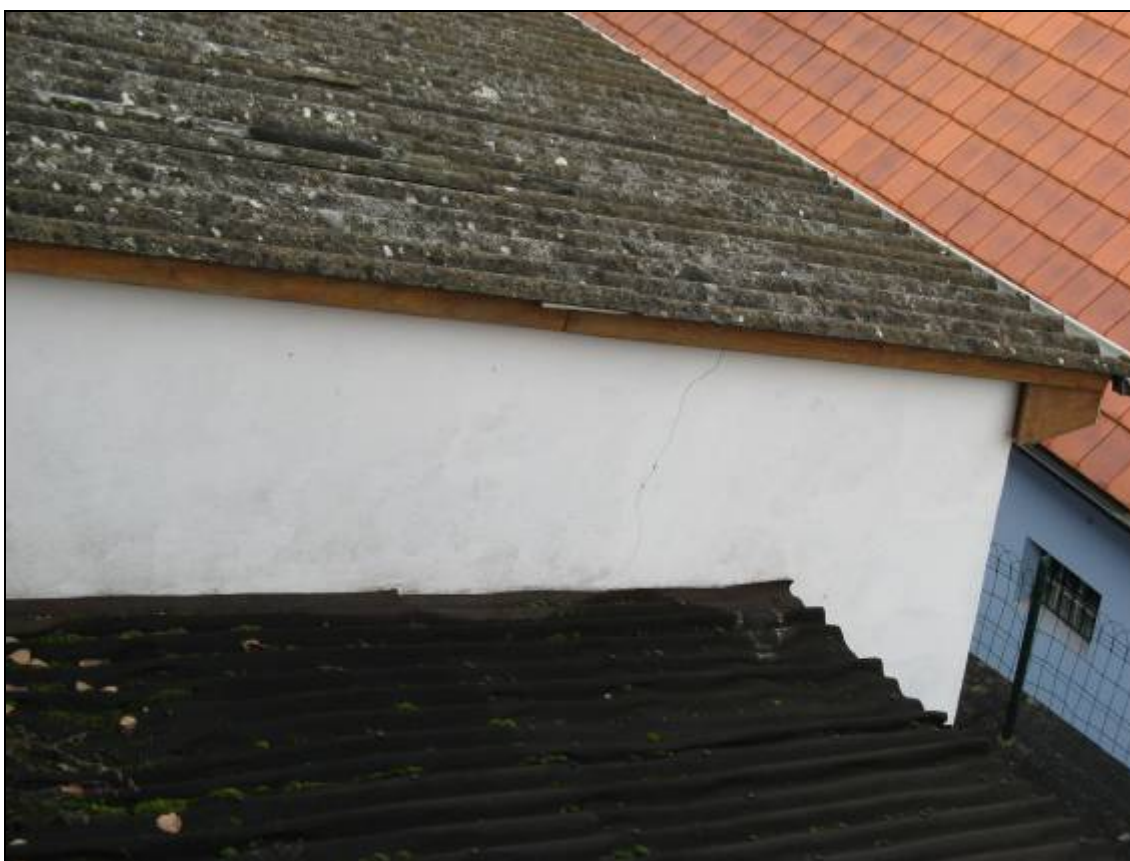
*Photo 23 - Fissure observée sur la maison de la parcelle 143.*

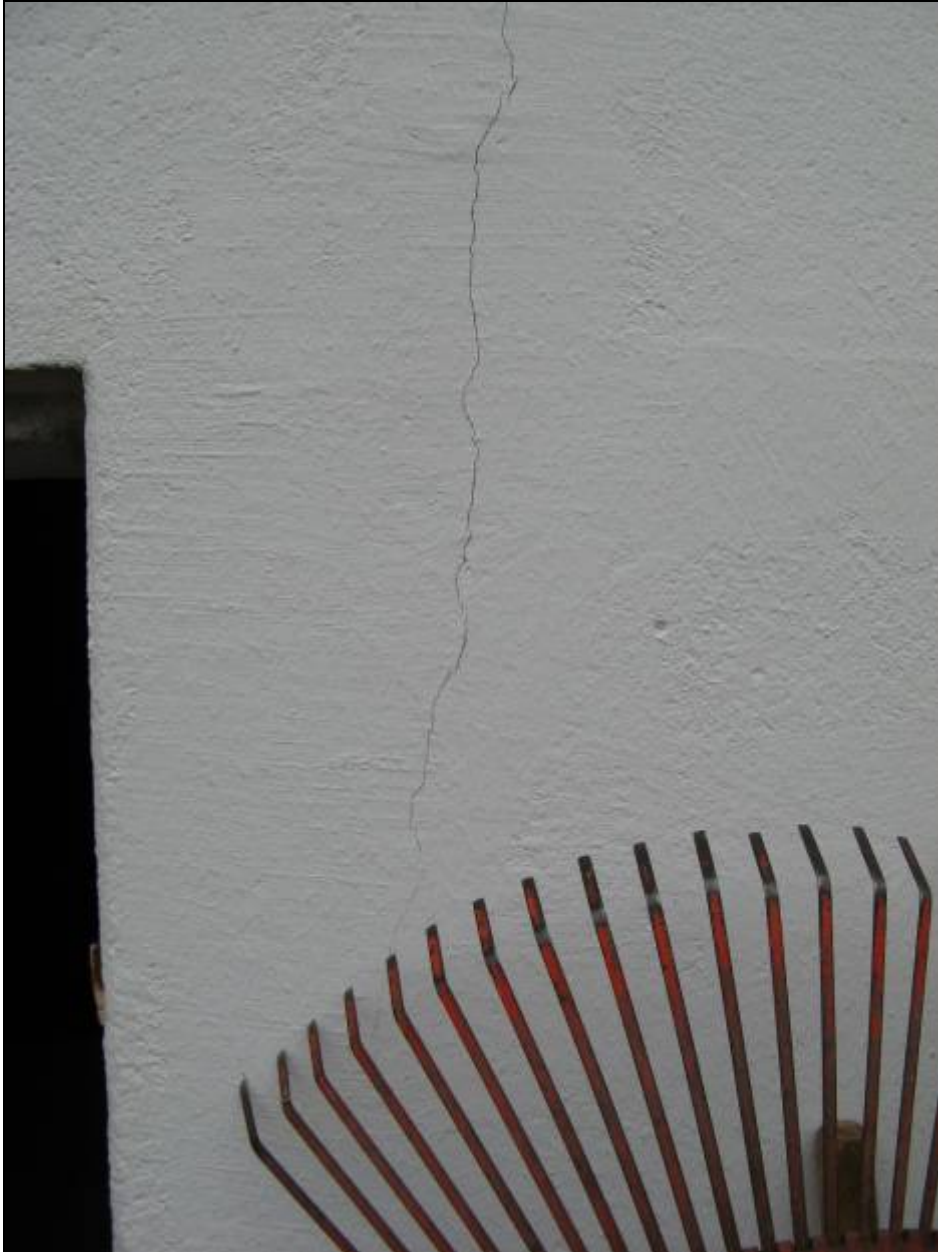
Cette maison rénovée mitoyenne de la maison de M. Sahling présente quelques fissures (photos 24 et 25) qui seraient aussi liées aux désordres dus au mouvement généralisé du versant.

*Photo 24 - Fissure observée sur la maison de la parcelle 141.*

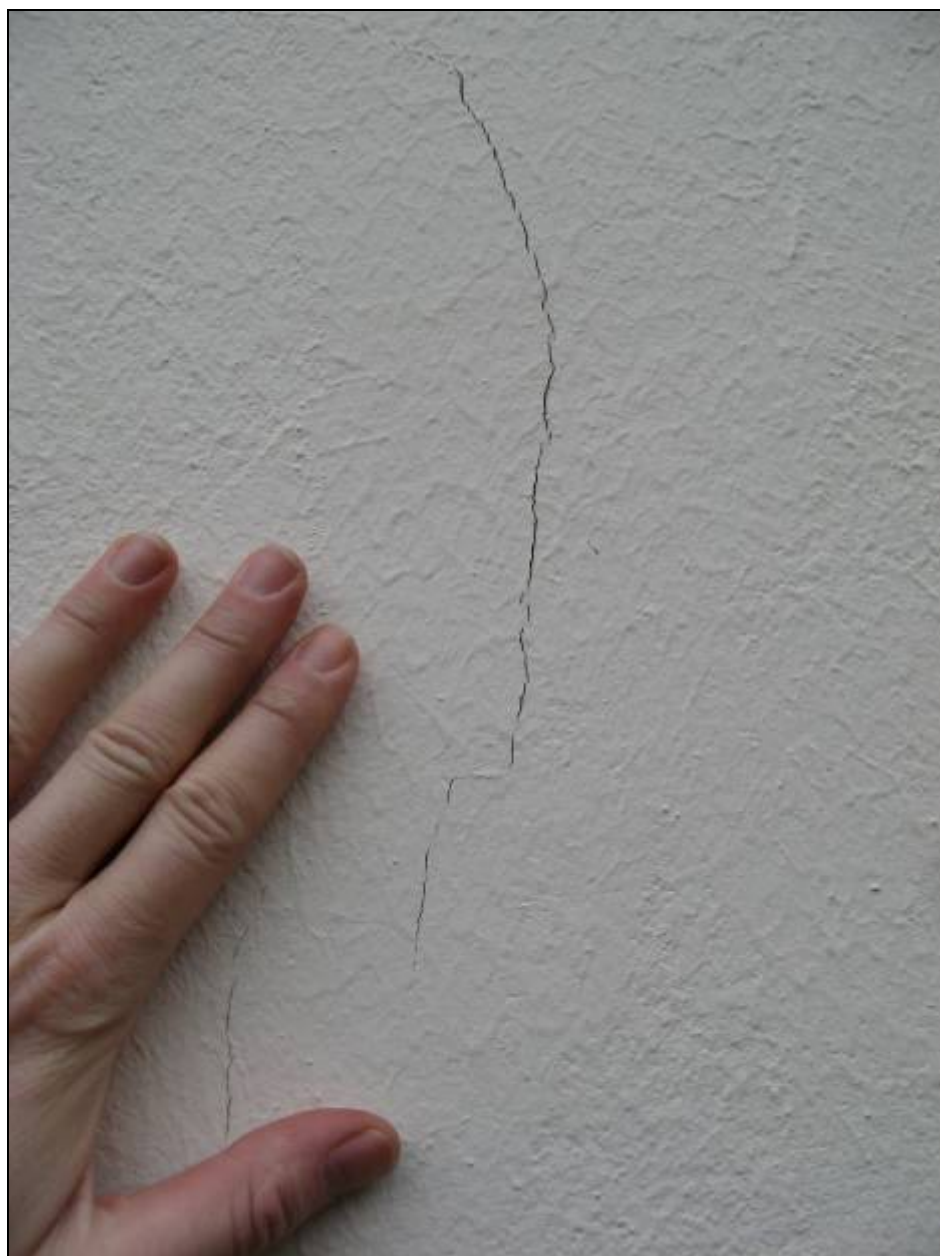
*Photo 25 - Fissure observée sur la maison de la parcelle 141.*

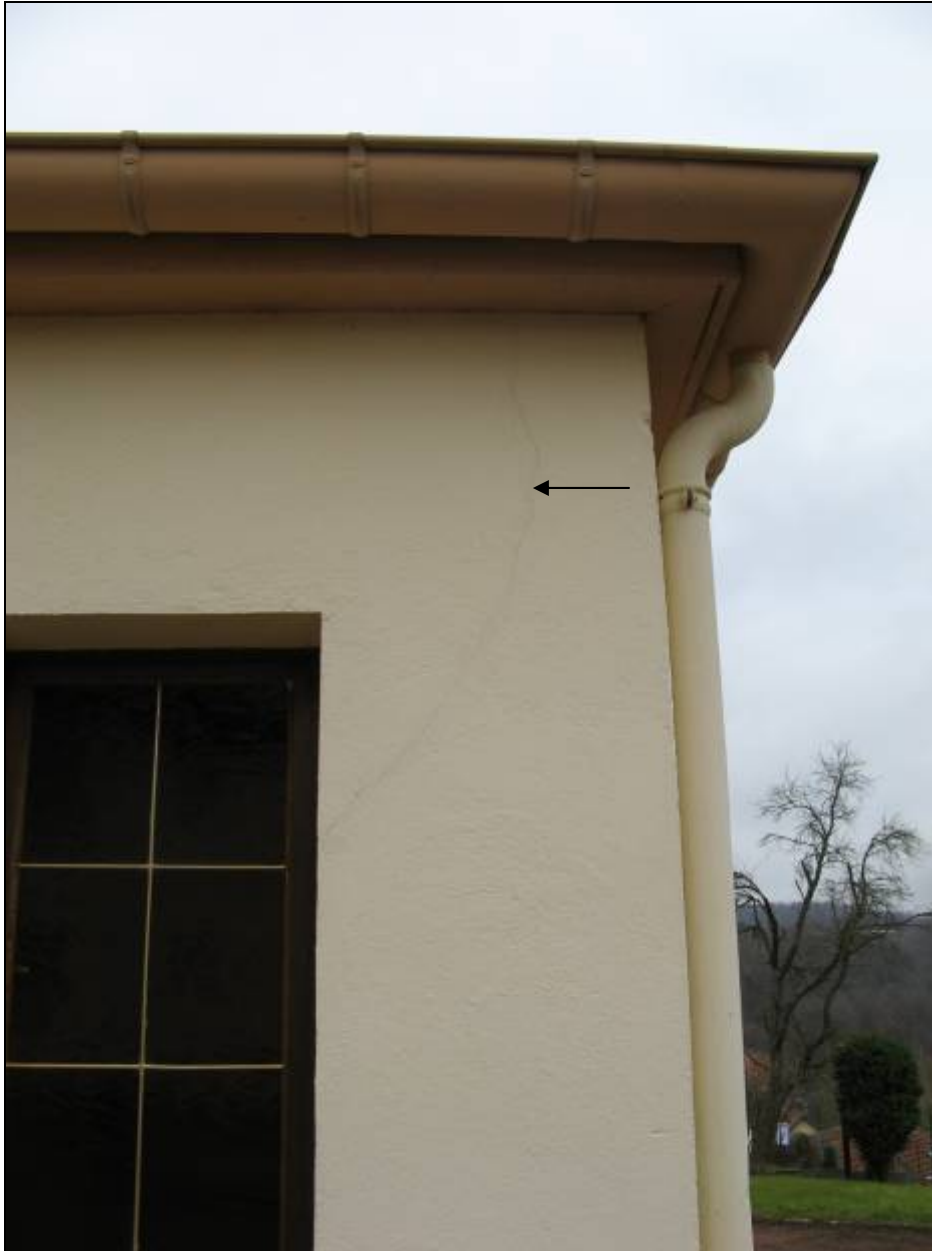
Cette chapelle communale rénovée présente plusieurs fissures et microfissures sur l'ensemble du bâtiment, ainsi qu'une fissure sur le muret du côté de la rue de la Forêt. Elles seraient liées aux désordres dus au mouvement généralisé du versant (photos 26 à 31).

*Photo 26 - Fissure observée sur la chapelle.*

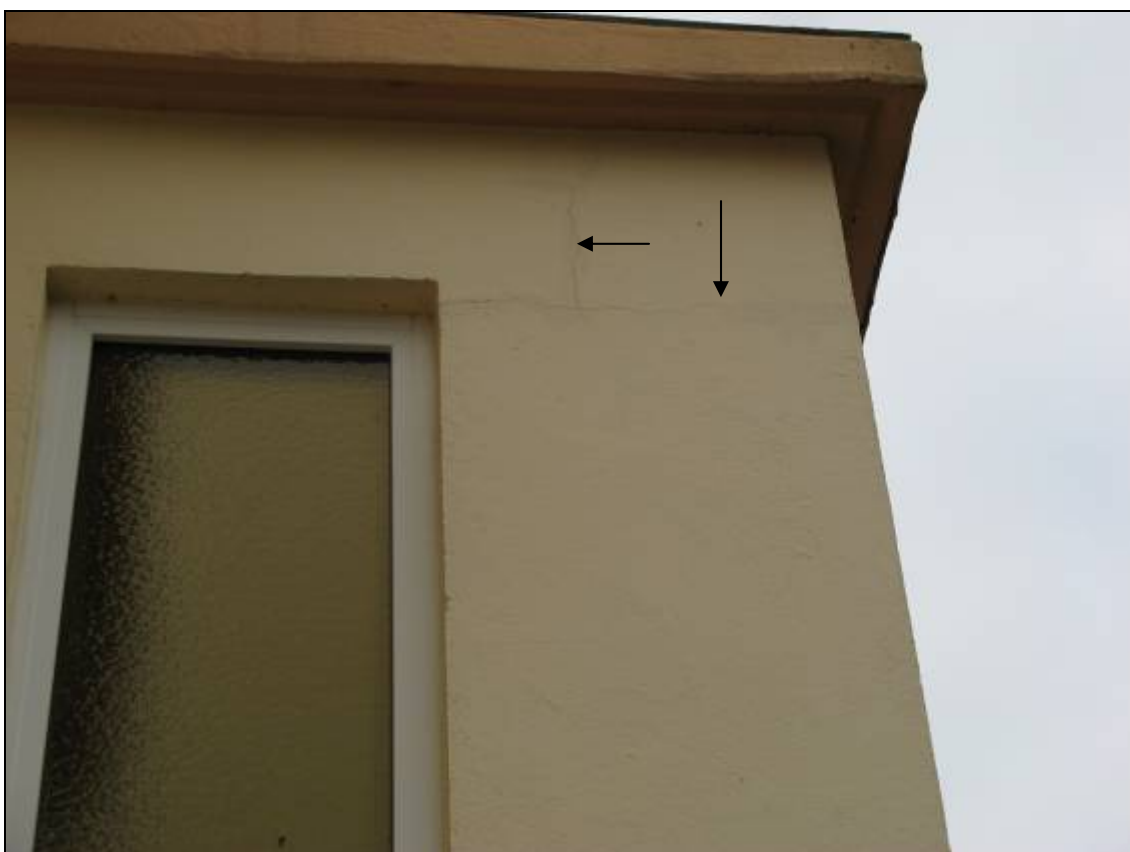
*Photo 27 - Fissures observées sur la chapelle.*

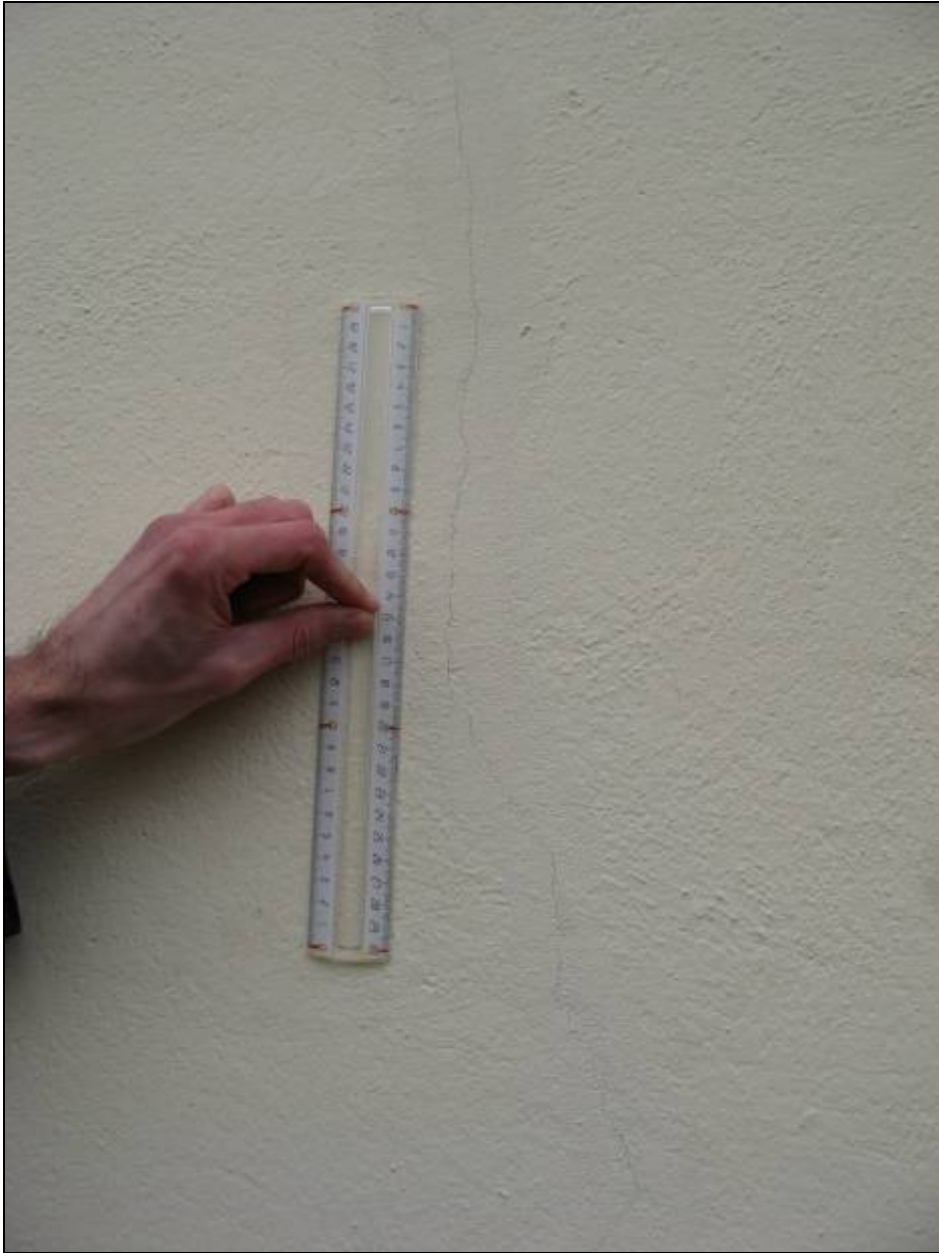
*Photo 28 - Fissure observée sur la chapelle.*

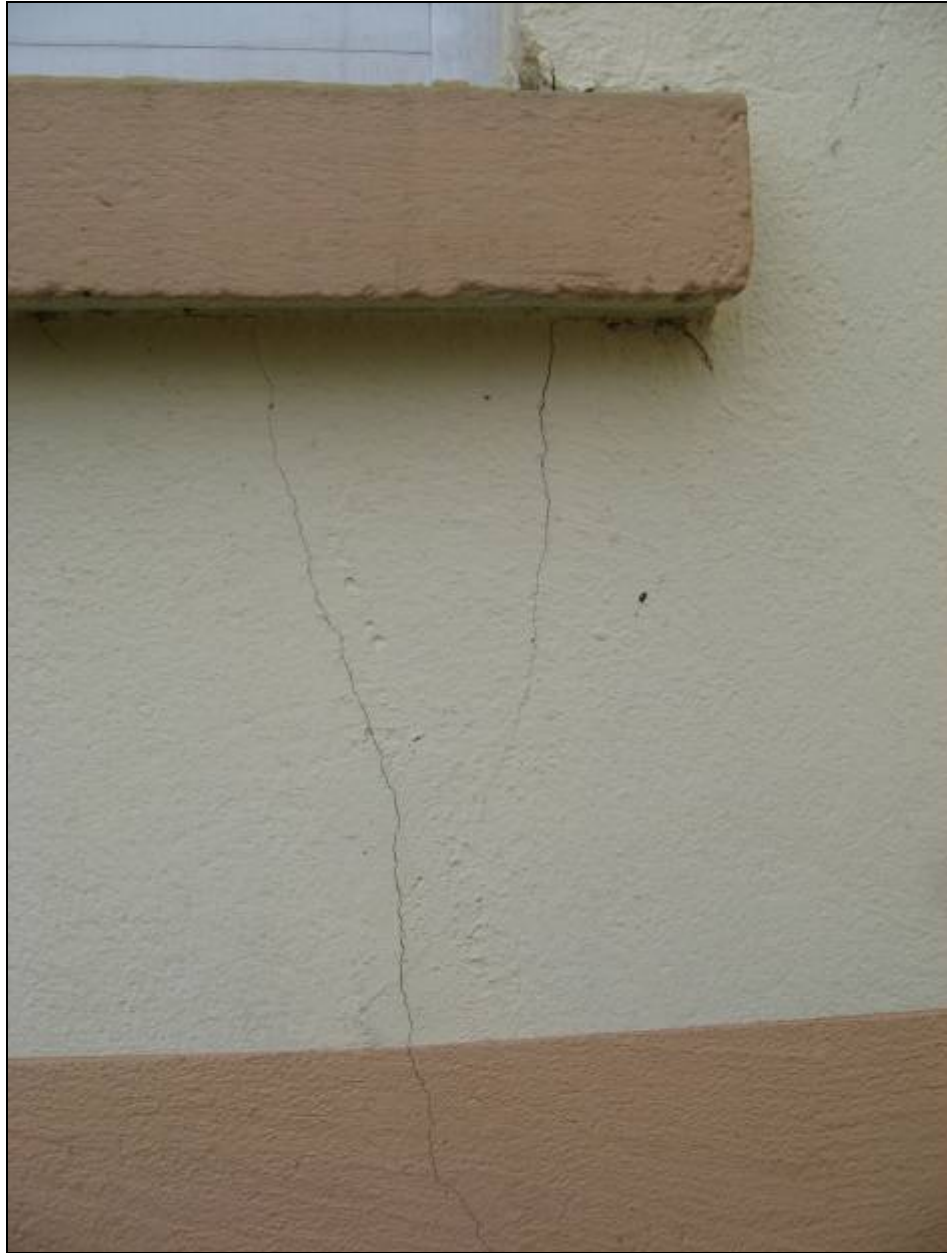
*Photo 29 - Fissures observées sur la chapelle.*
