# Compte rendu de la visite de terrain du 19 novembre 2008 à Waldhouse (57) – Lorraine

BRGM/RP-56901-FR  
Décembre 2008

Étude réalisée dans le cadre des projets  
de Service public du BRGM 2008 08PIRA16  
Appui aux administrations

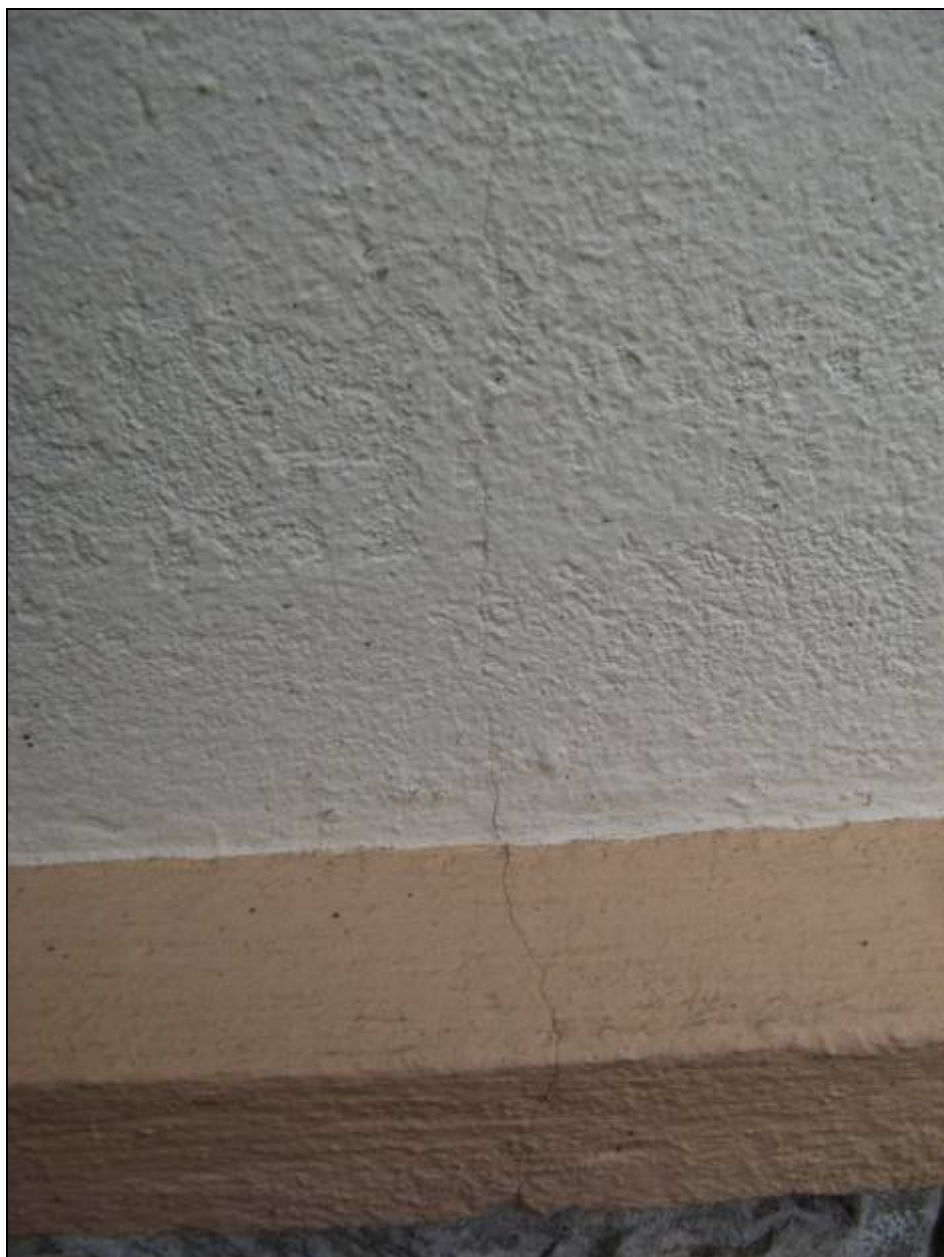
*Photo 30 - Fissure observée sur la chapelle.*

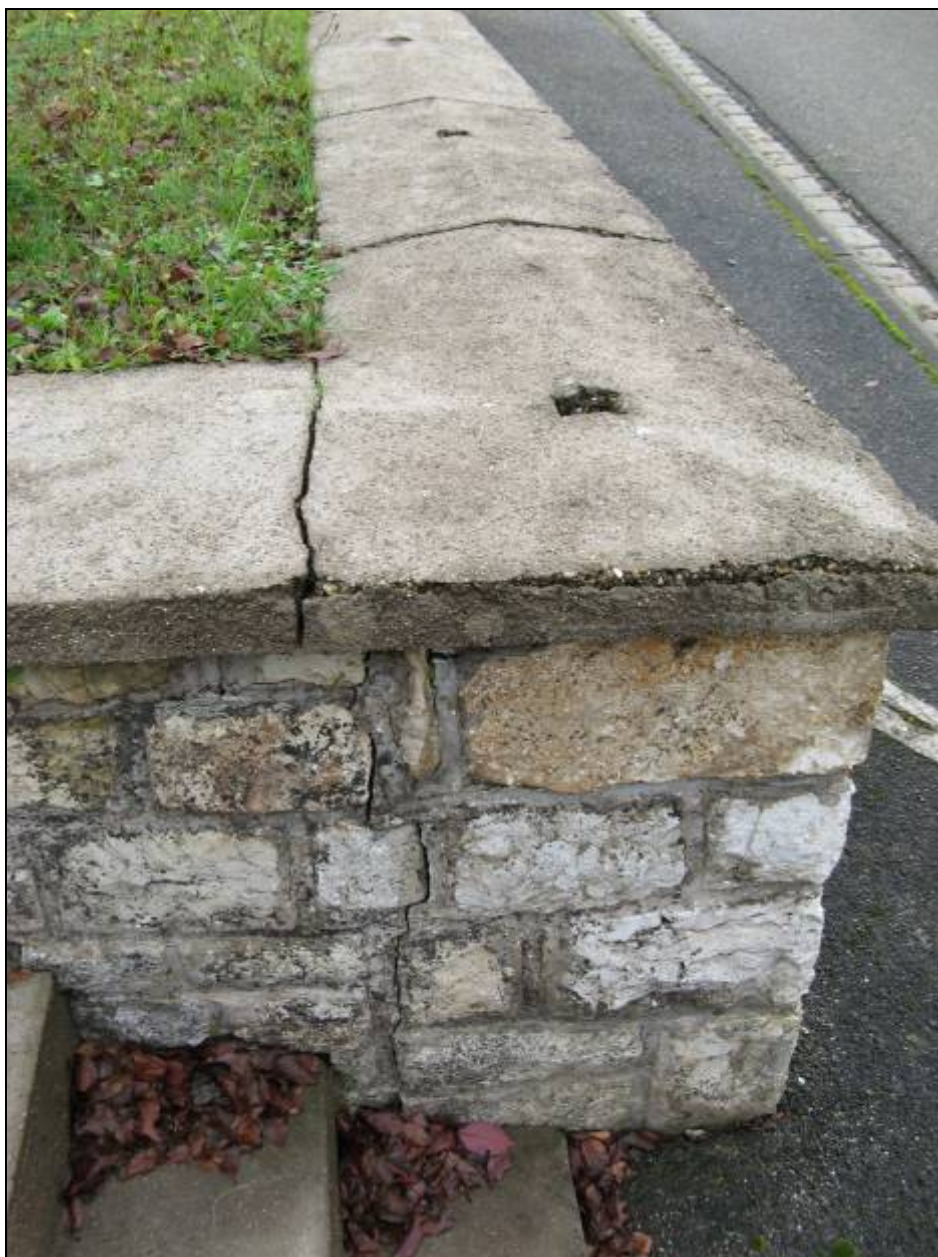
*Photo 31 - Fissure du muret devant la chapelle du côté de la rue de la Forêt.*

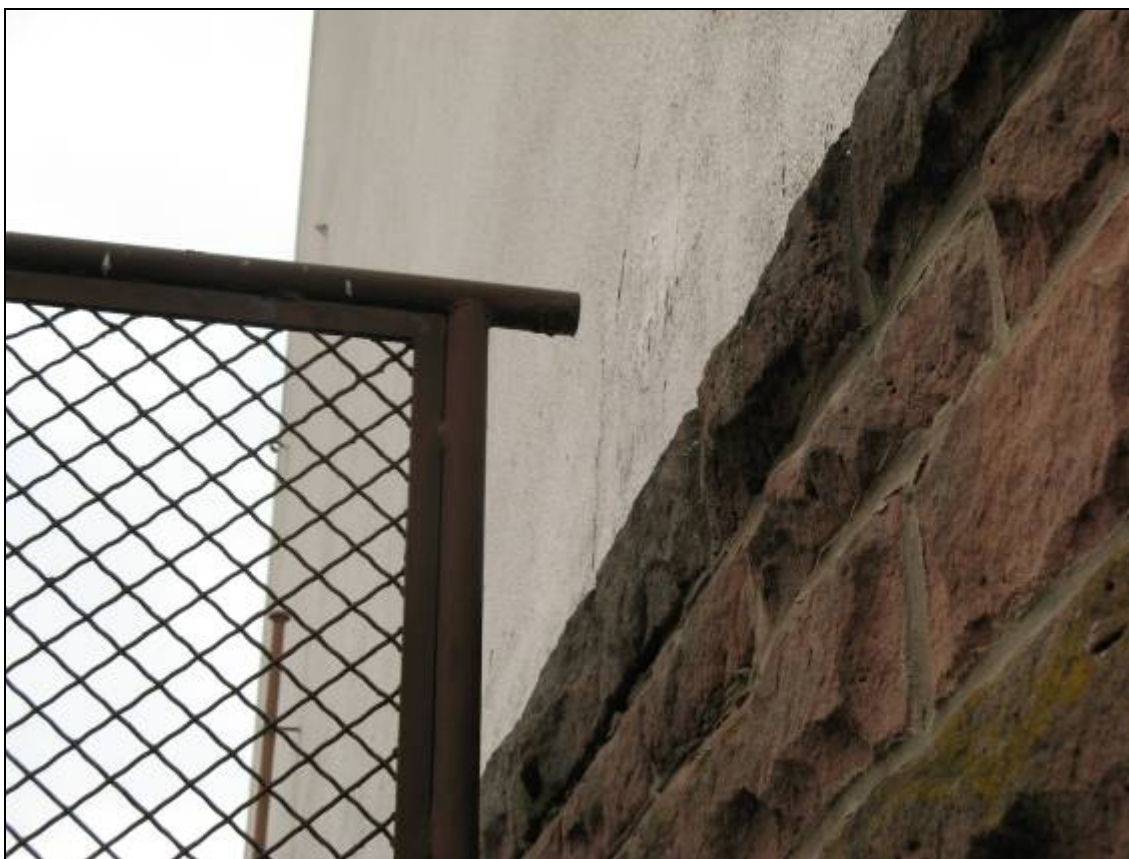
Le bâtiment de la mairie apparaît comme une construction solide mais est, comme les bâtiments annexes, touché par des désordres. Ainsi la partie surplombant la falaise, en terrasse, a bougé. Il y a un décalage de la rambarde de la terrasse d'environ 75 mm par rapport à son état d'il y a une vingtaine d'années d'après M. le Maire, et le mur de soutien de la terrasse présente une fissuration (photos 32 à 34).

*Photo 32 - Ecartement de rambarde de 75 mm par rapport au mur du côté est du bâtiment de la mairie, depuis 20 ans.*

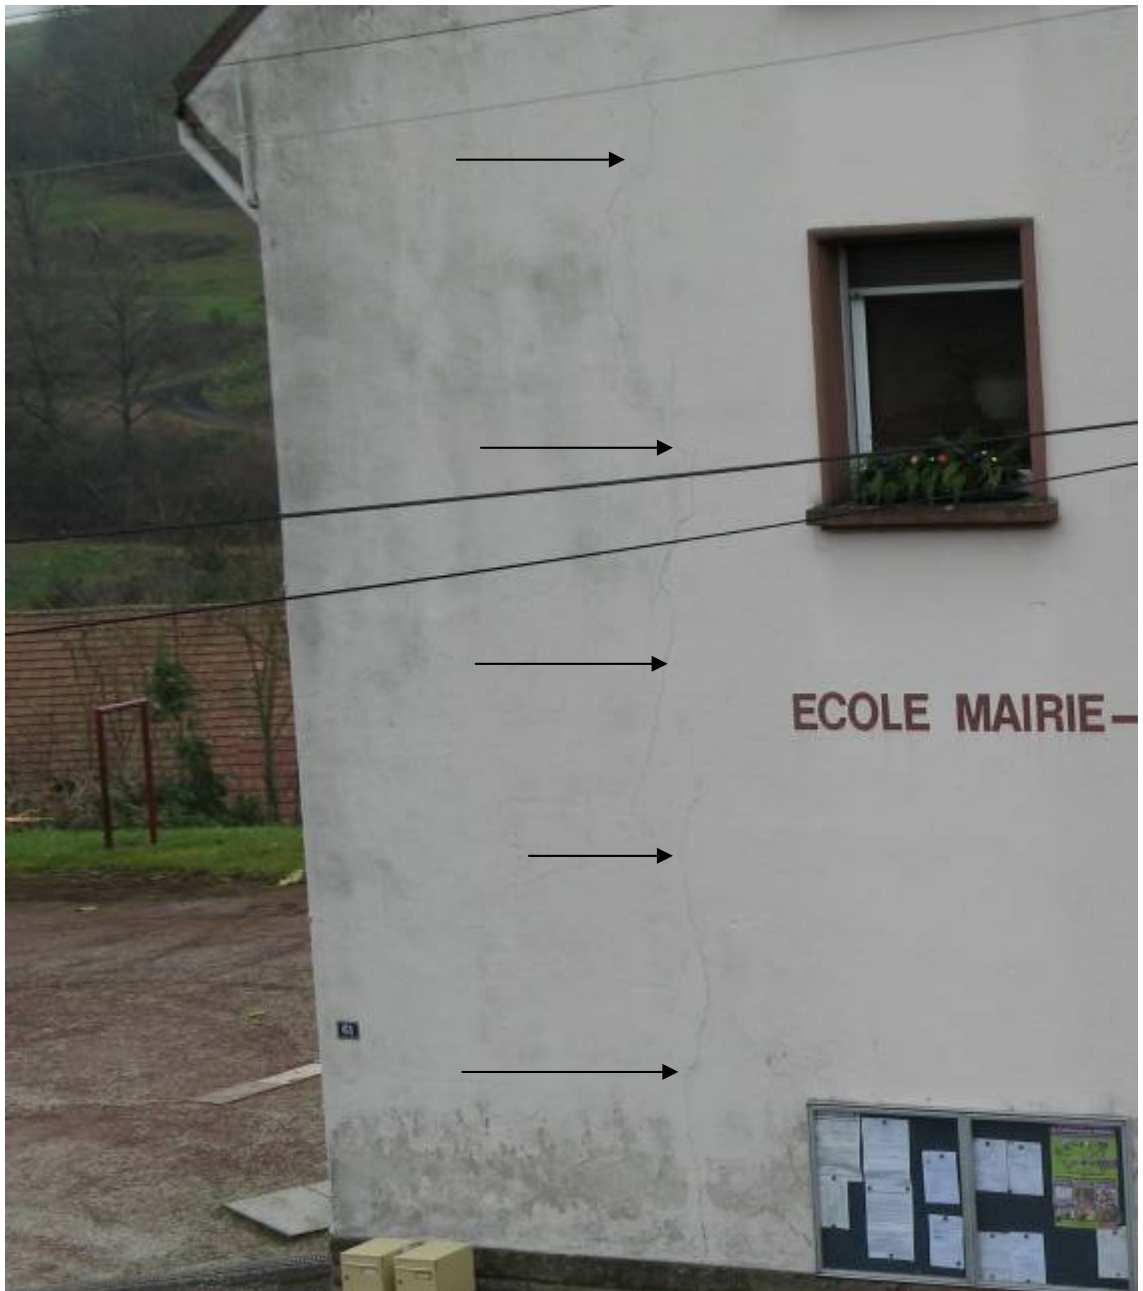
*Photo 33 - Fissures observées de haut en bas sur le bâtiment de la mairie.*

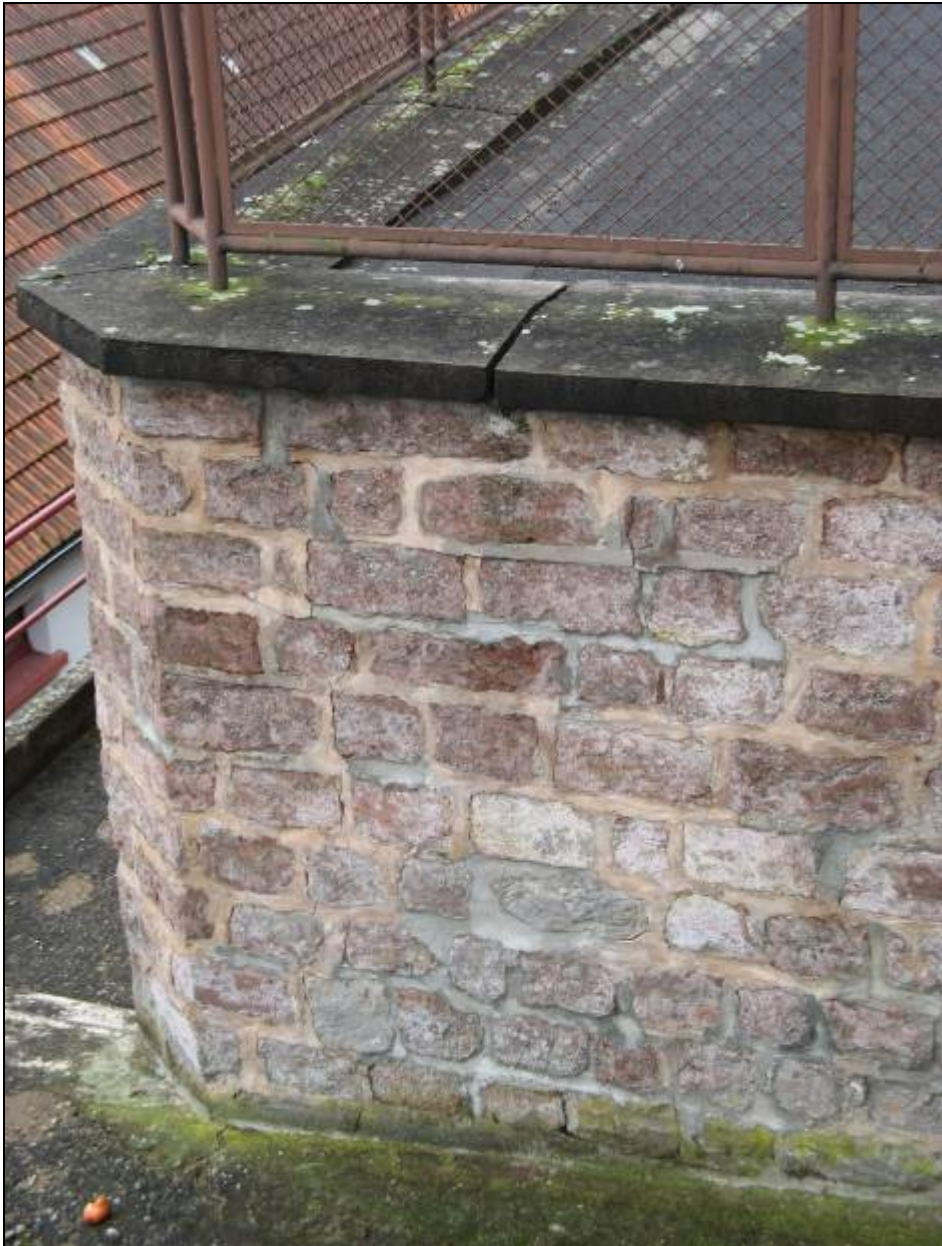
*Photo 34 - Fissure du mur de soutien de la terrasse de la mairie.*

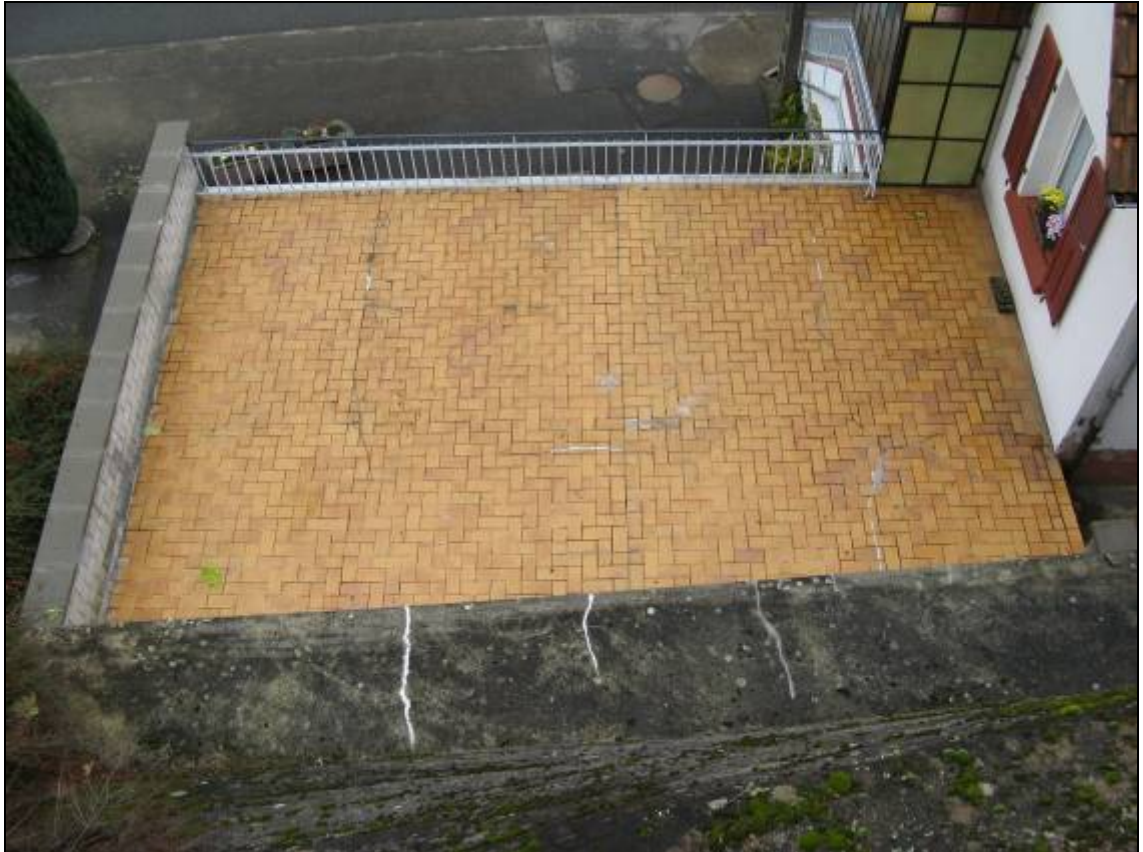
La terrasse de la maison de la parcelle 95, située en contrebas et appuyée sur la falaise, est également fissurée (photo 35) comme le muret de l'escalier descendant de la terrasse de la mairie (photo 36).

*Photo 35 - Fissures de la terrasse de la maison de la parcelle 95, en contrebas de la mairie.*

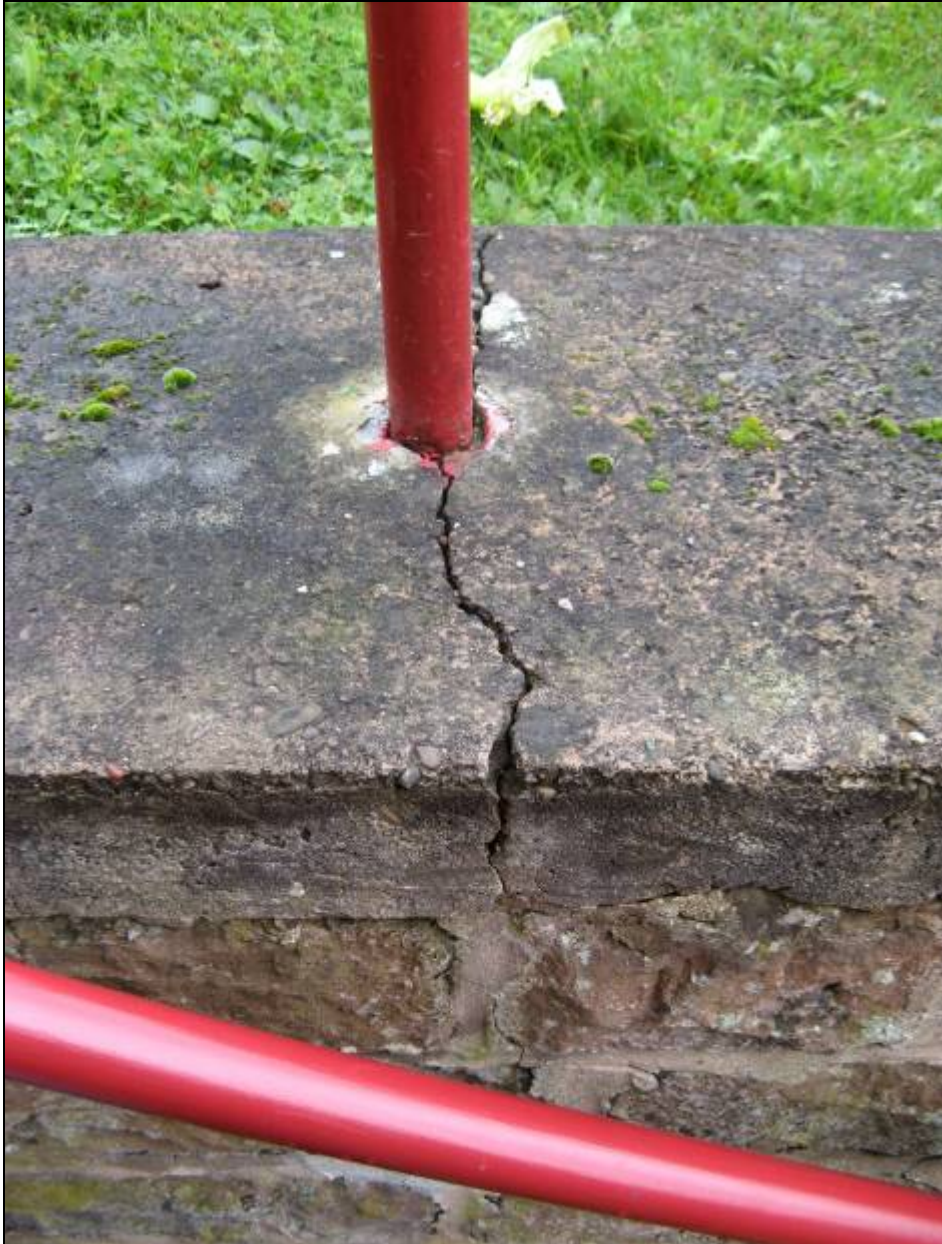
*Photo 36 - Fissure du muret de l'escalier descendant de la terrasse de la mairie (parcelle 96).*

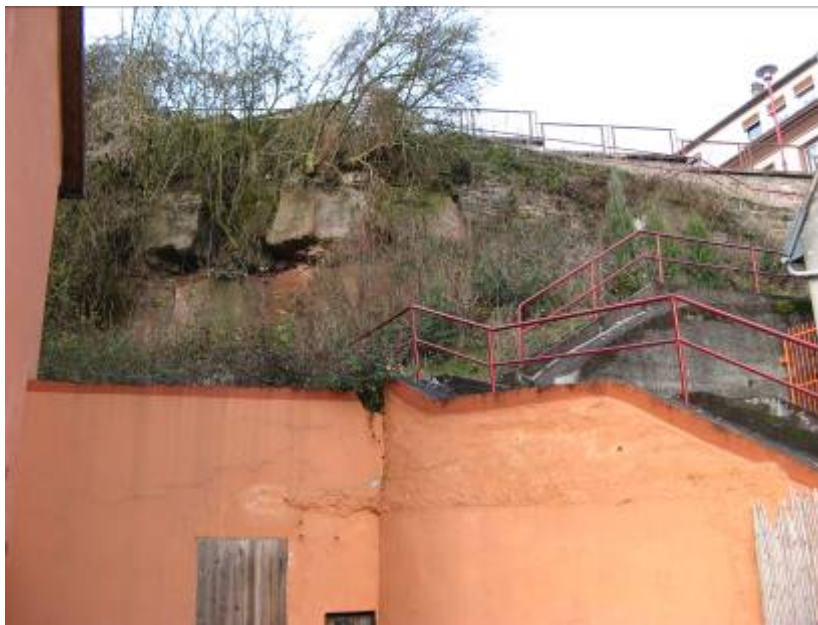
Au droit de ces parcelles (photos 37 à 39), les maisons apparaissent comme étant en bon état, par contre le Conglomérat principal a des fractures associées à des zones fragilisées. Les murs observés derrière les maisons de ces parcelles sont en bon état.

*Photo 37 - Rochers du Conglomérat principal, en limite des parcelles 96 et 97, en contrebas de la terrasse de la mairie.*

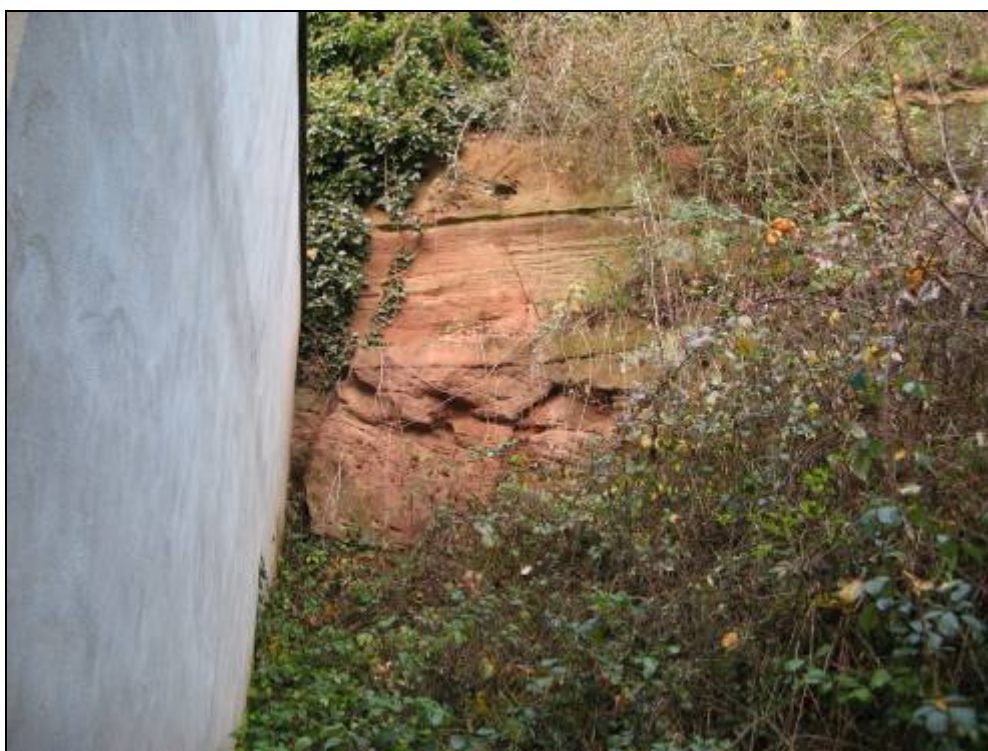
*Photo 39 - Rocher du Conglomérat principal de la parcelle 97.*

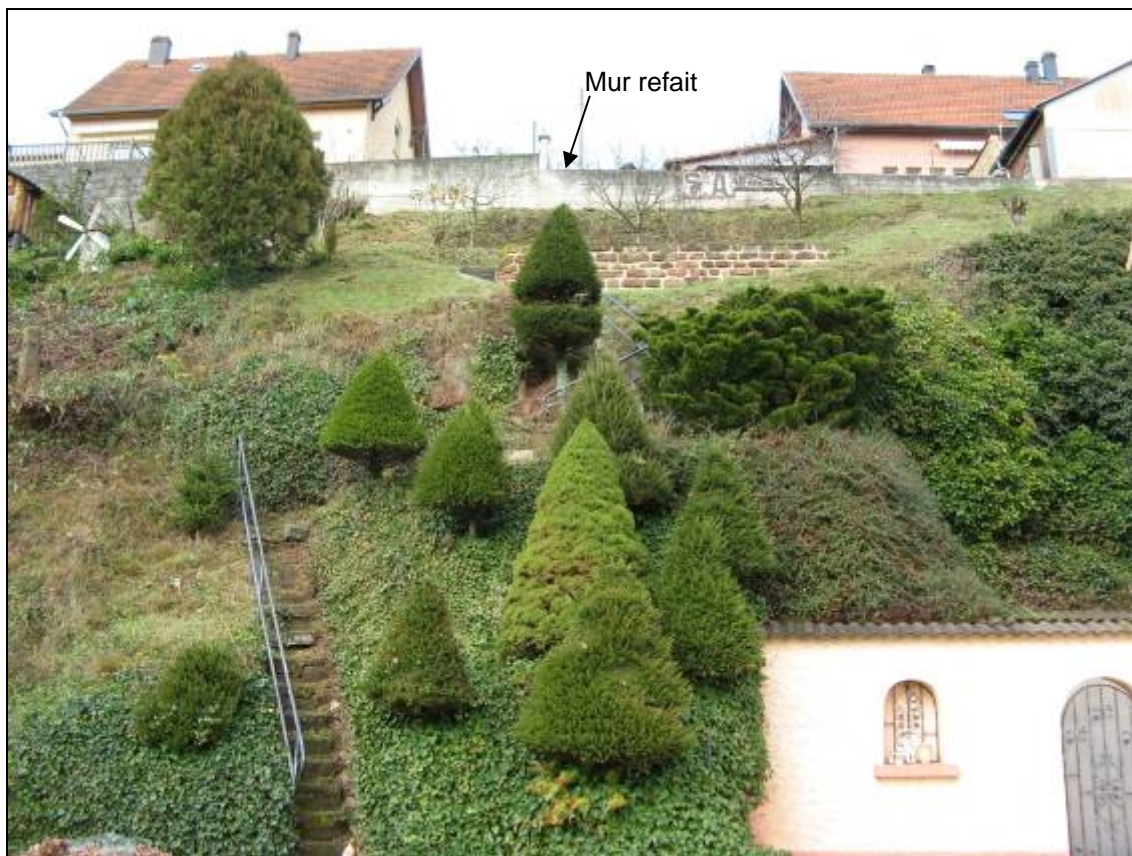
Le mur en béton situé en limite des parcelles situées en haut du versant (parcelle 220 carte 1 et parcelle 159 carte 2) nous a été signalé comme ayant été refait en juin 2001 (photo 40), suite à l'apparition en 2000 d'un glissement de terrain de la partie altérée et colluvionnée du versant.

*Photo 40 - Vue de la parcelle 212 sur le mur refait en 2001, suite à des désordres, en limite des parcelles 220 de la carte 1 et 159 de la carte 2.*

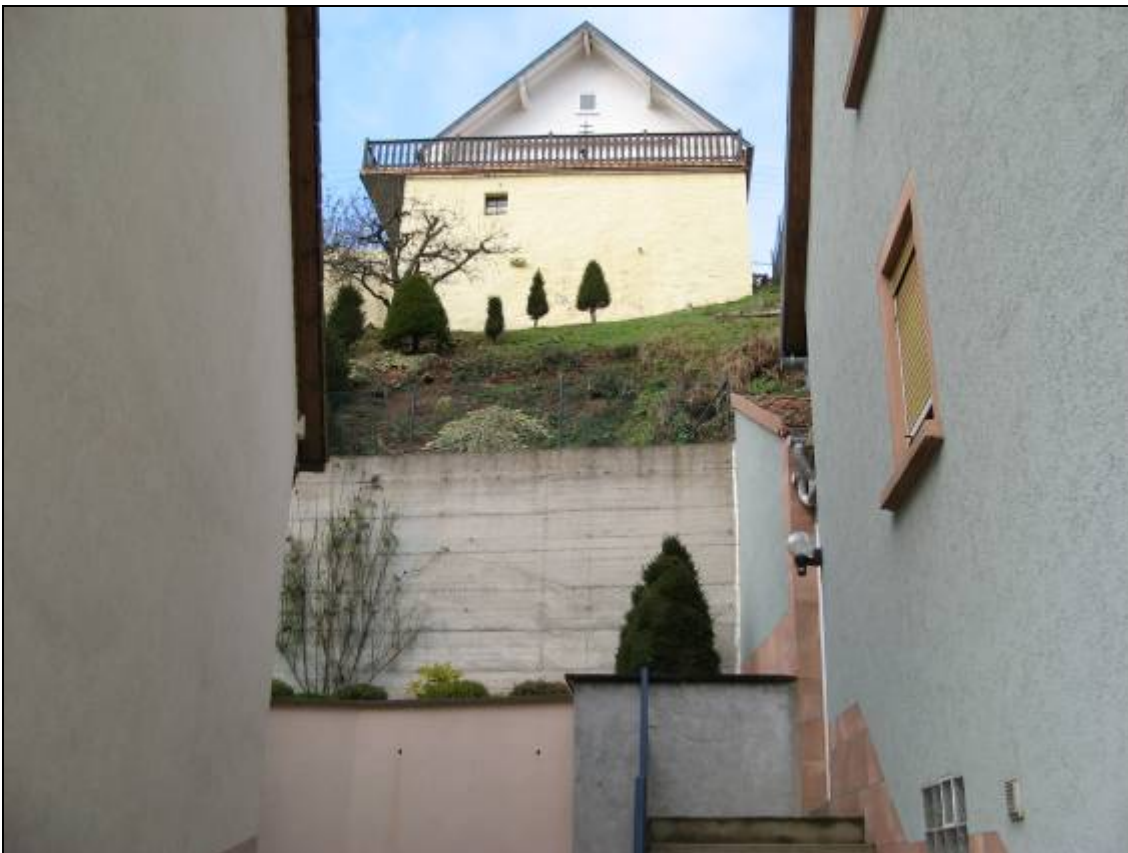
*Photo 41 - Grand' Rue, mur en bon état sur les parcelles 161 et 162.*

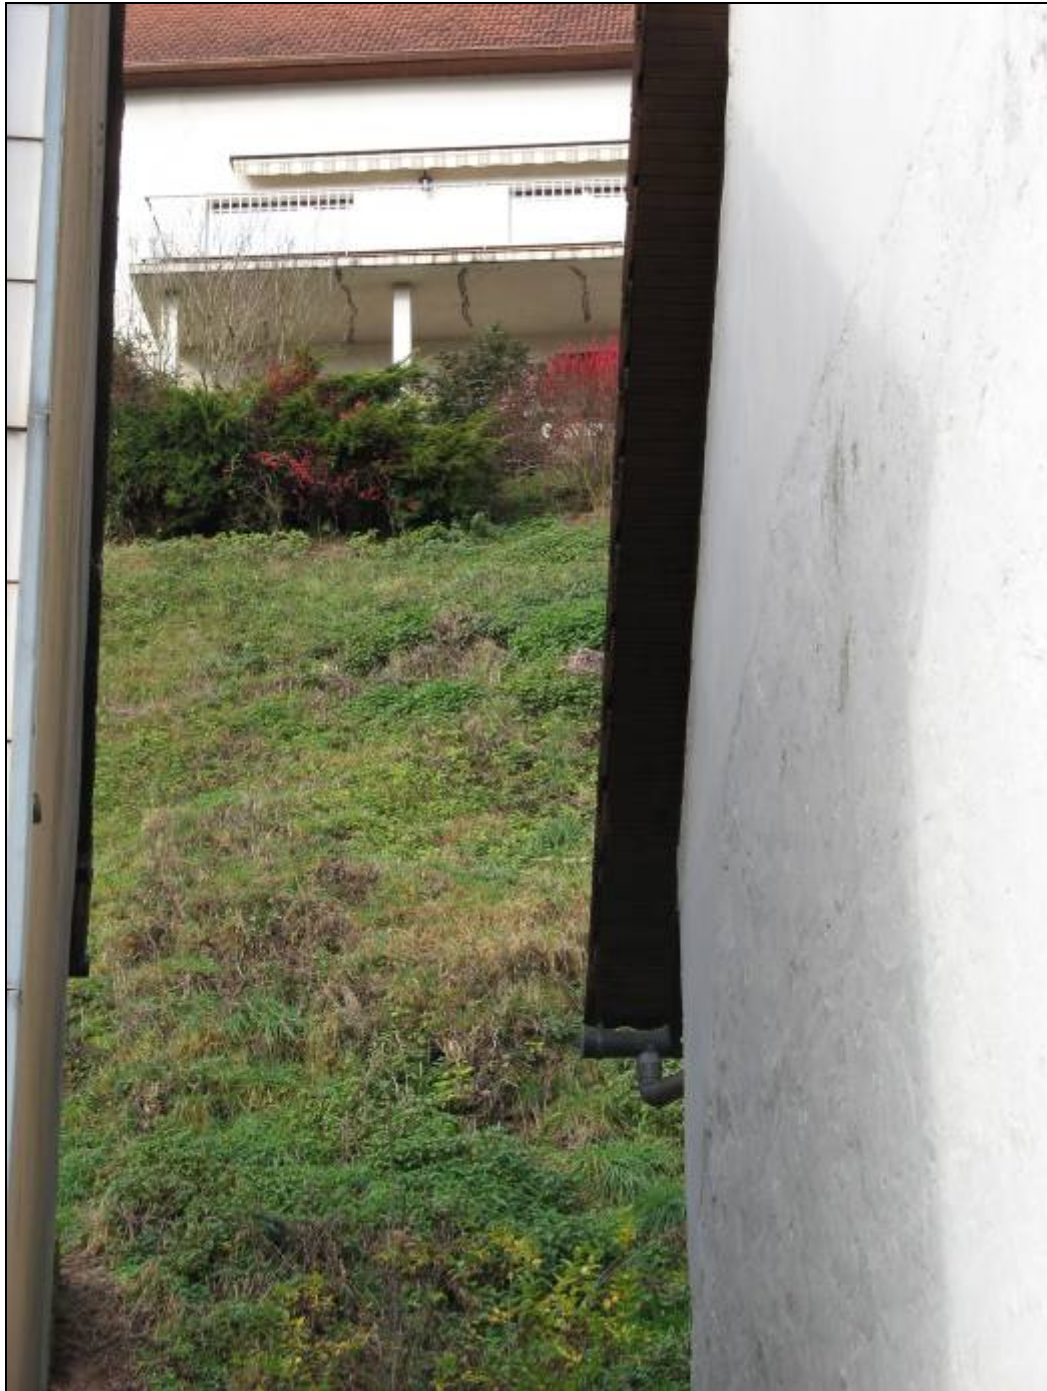
*Photo 42 - Depuis la parcelle 163, vue sur la parcelle 157 où il y a le balcon fissuré.*

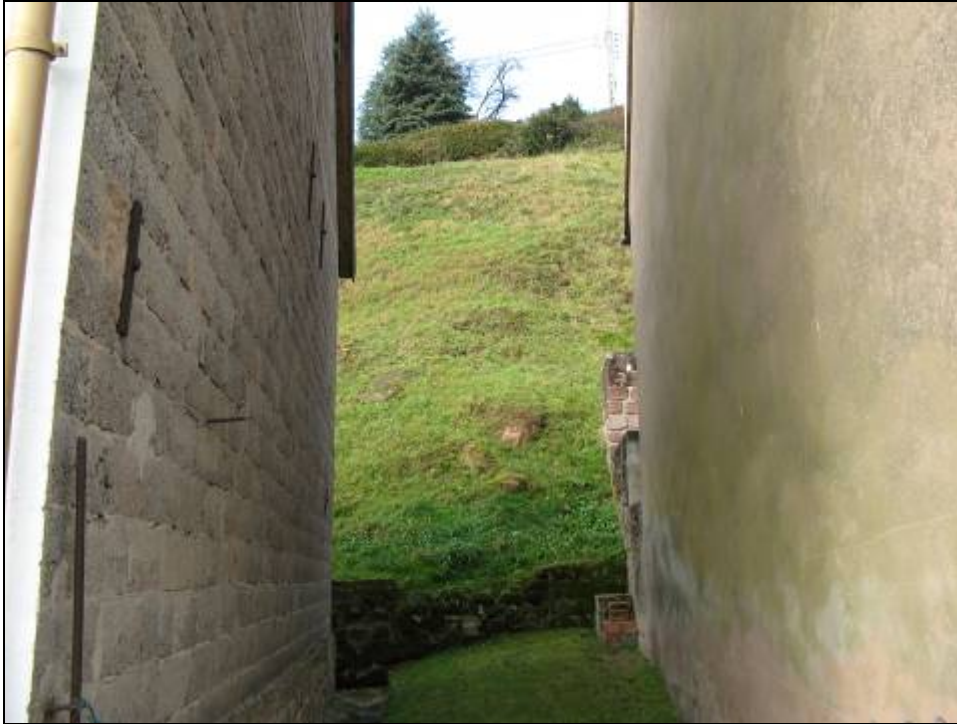
*Photo 43 - Parcelle 165 en bon état.*

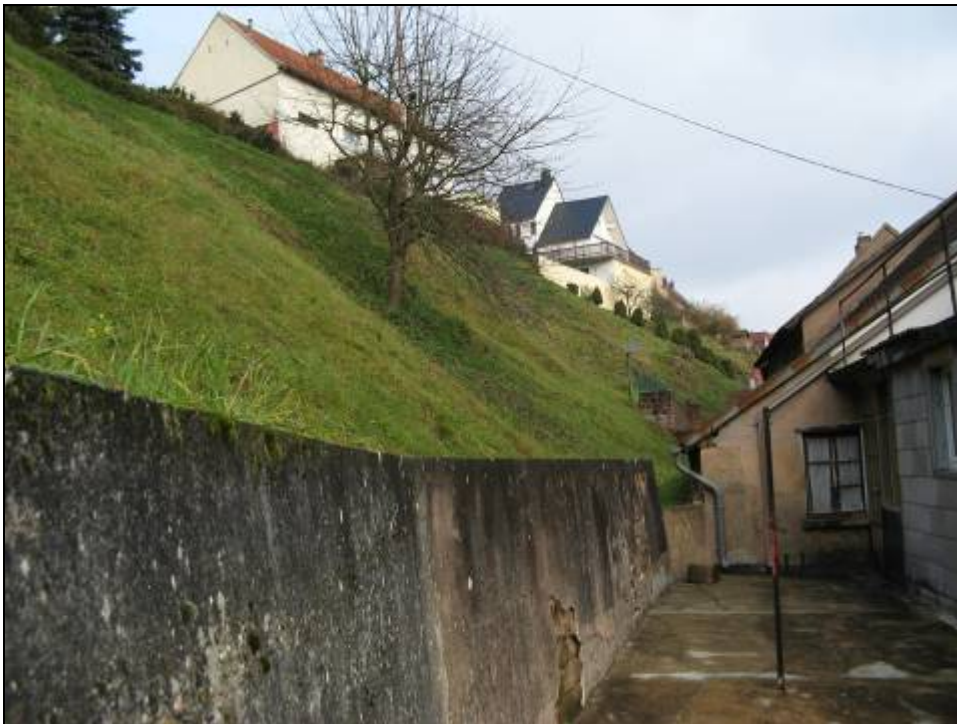
*Photo 44 - Mur en bon état (excepté le vieillissement naturel du crépi) sur la parcelle 166.*

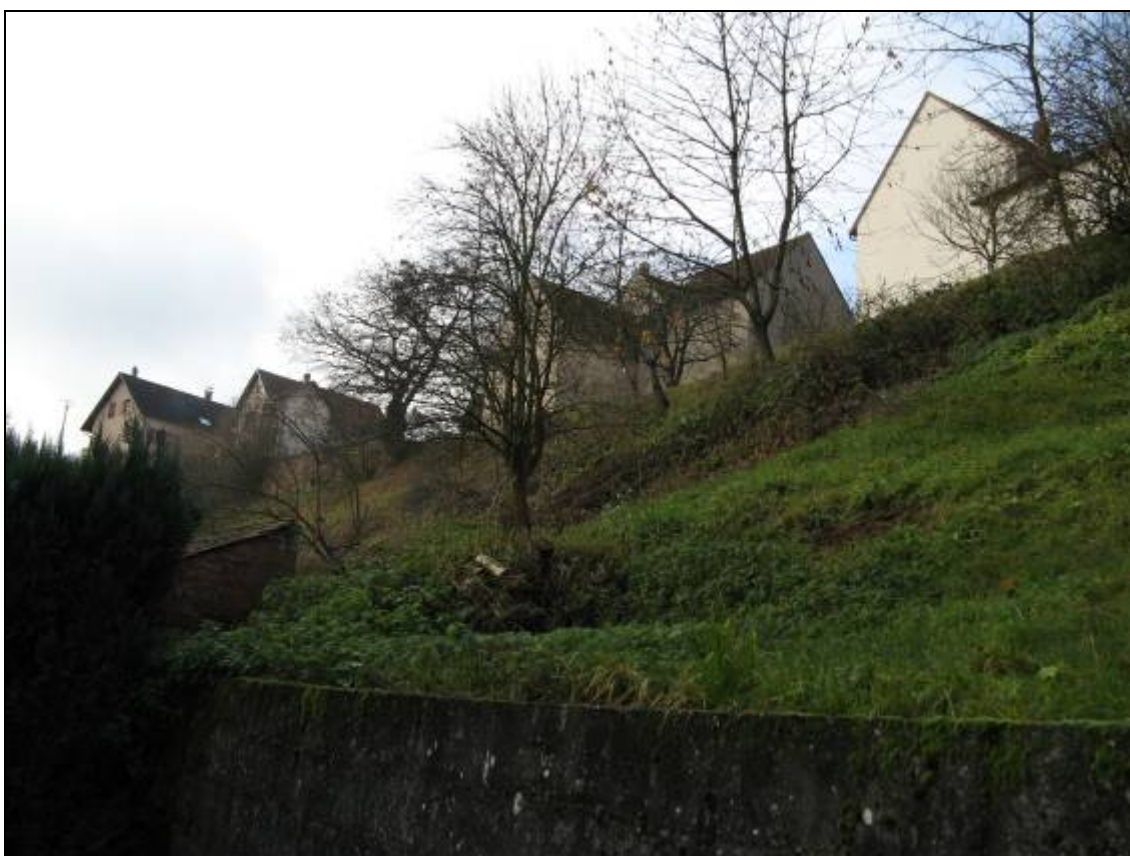
*Photo 45 - Arbres penchés, probablement caractéristiques d'un mouvement de terrain, sur la parcelle 167.*

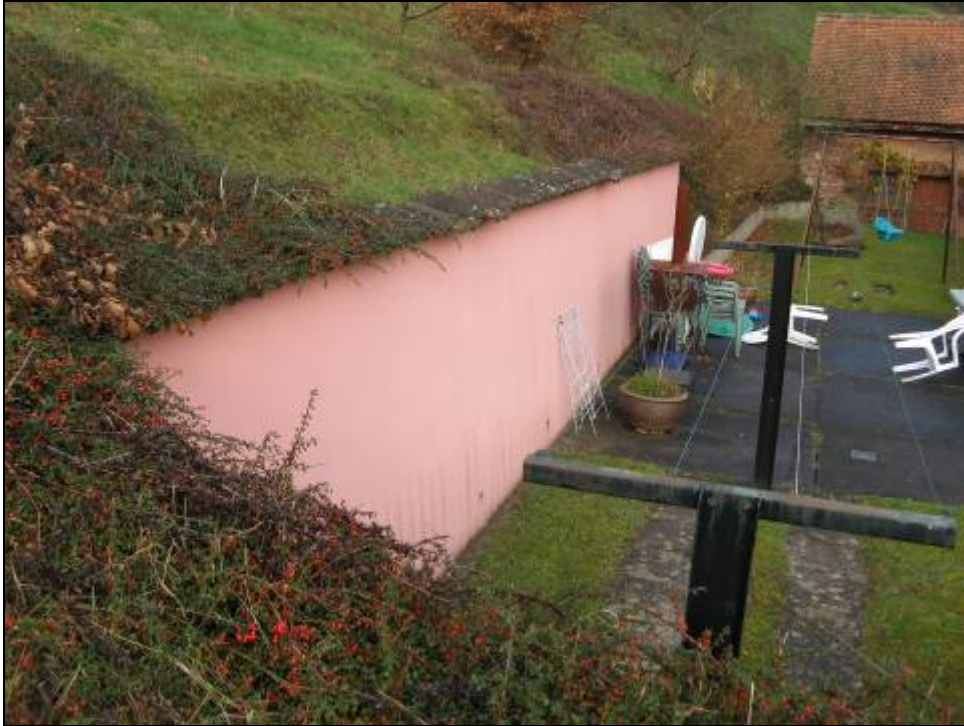
*Photo 46 - Mur en bon état sur la parcelle 170.*

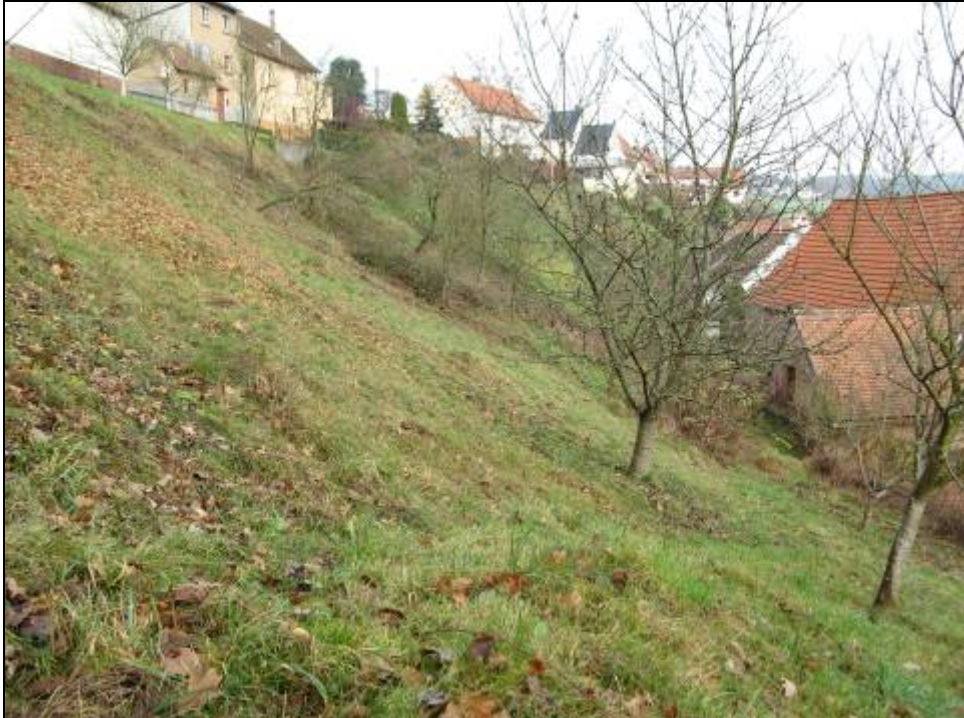
*Photo 47 - Vue générale de la pente en bas de la parcelle 170.*

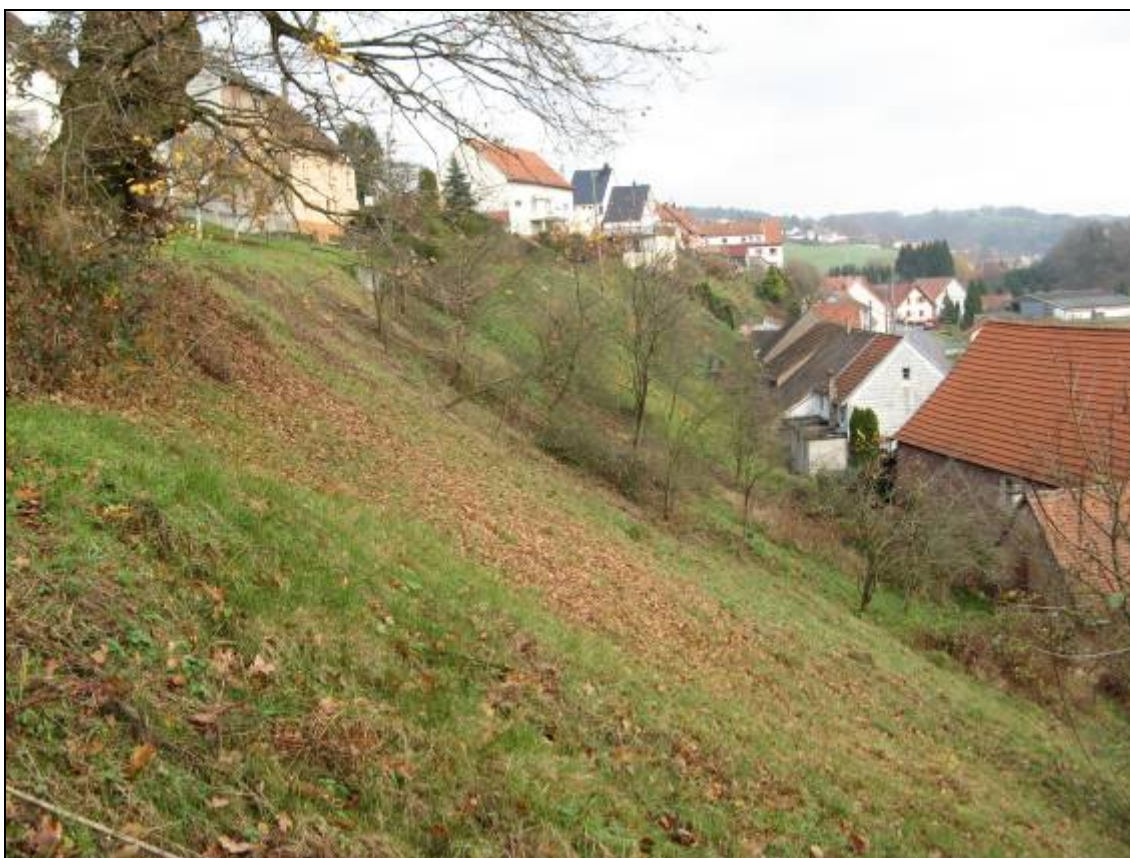
*Photo 48 - Vue générale de la pente en haut de la parcelle 170.*

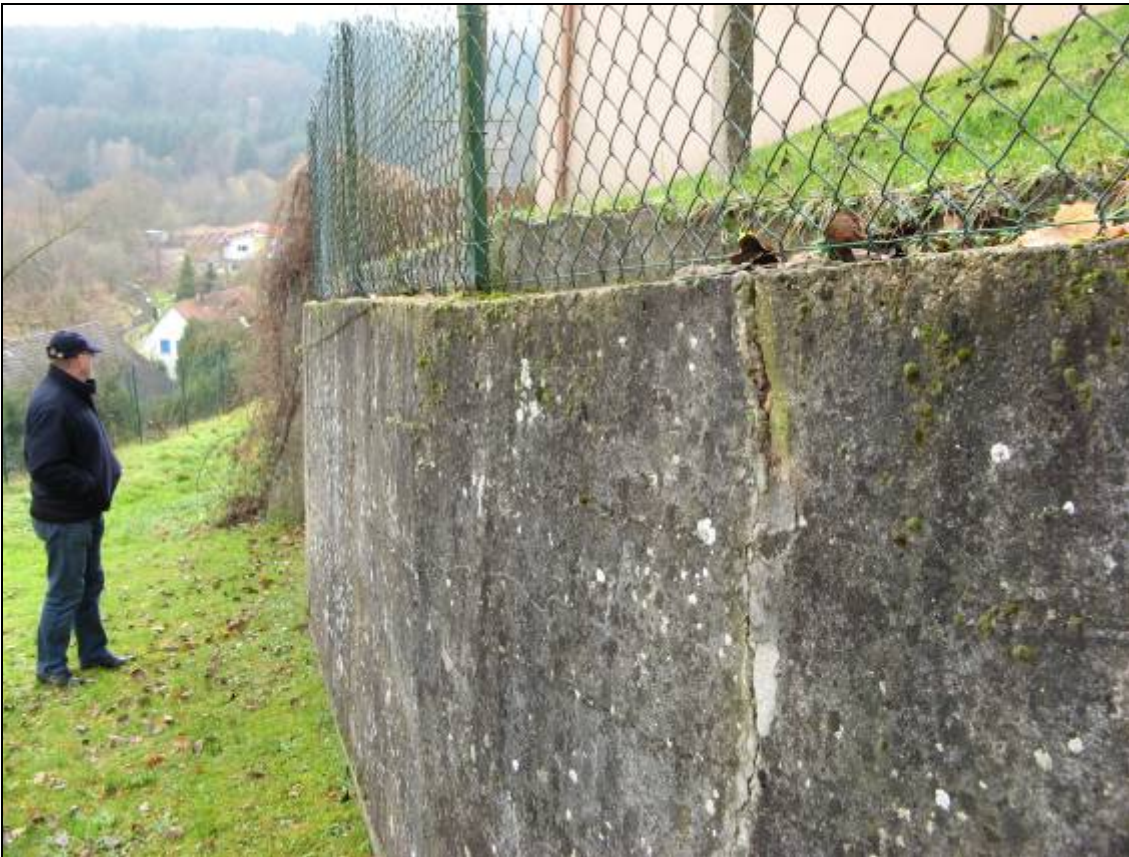
Les murs de soutènement des jardins en terrasse situés derrière les maisons sont bombés, ce qui indiquerait une poussée des terrains (photos 49 et 50).

*Photo 49 - Mur bombé sur les parcelles 136 et 137.*

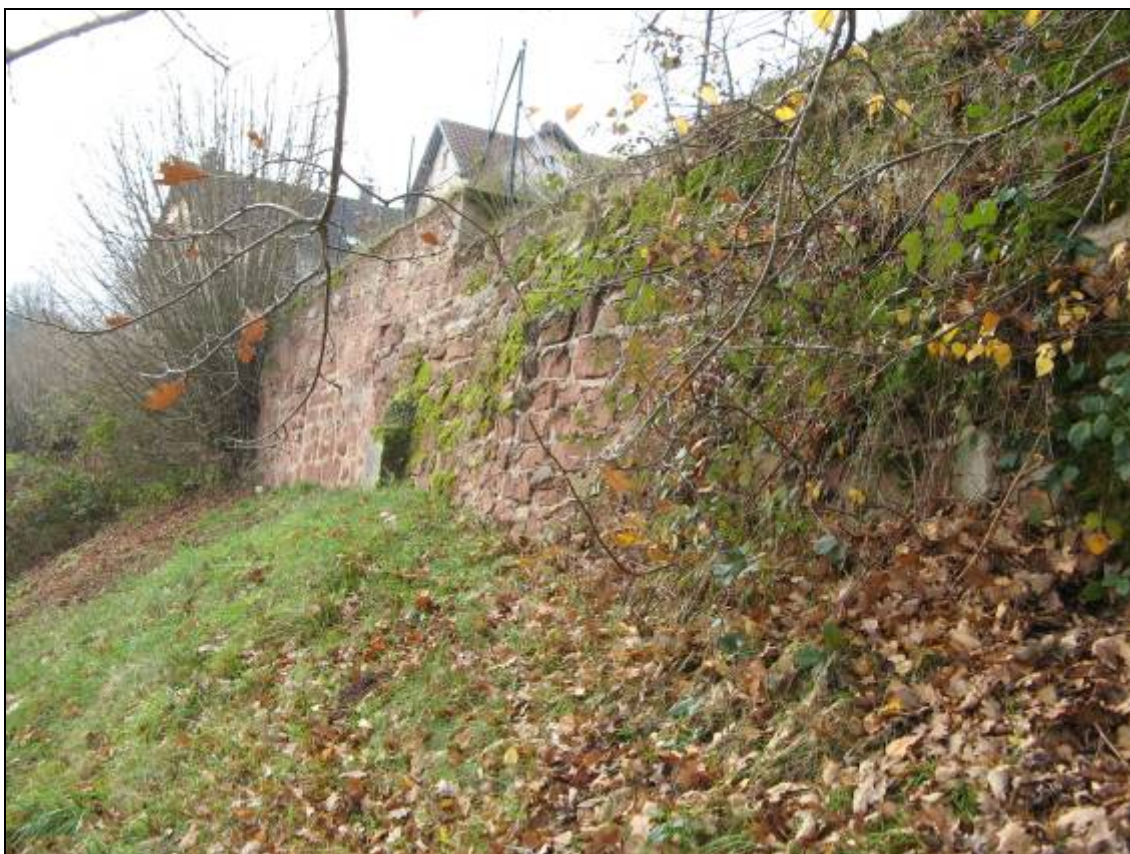
*Photo 50 - Mur bombé en limite des parcelles 138 et 170.*

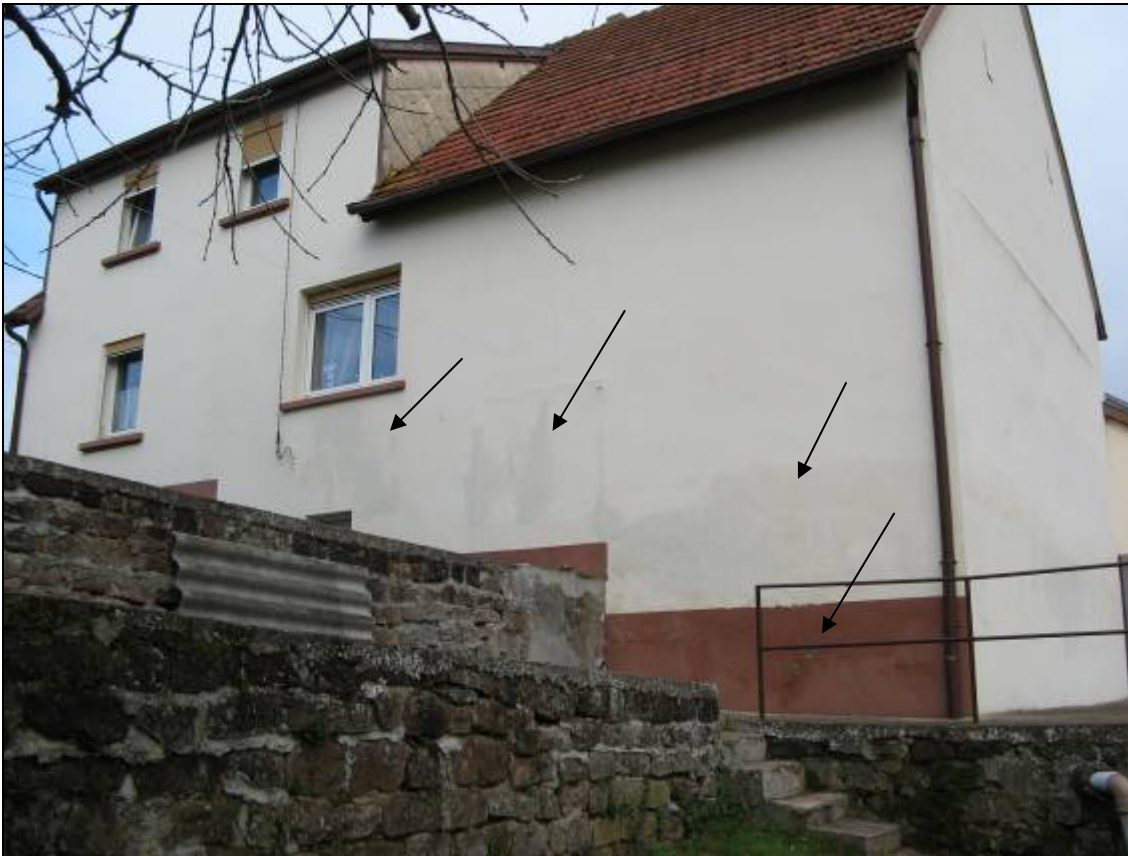
Des fissures réparées sont observées sur la maison (photo 51). D'après les propriétaires, elles seraient apparues en 2003. Elles seraient liées au retrait-gonflement des terrains.

*Photo 51- Positionnement des fissures rebouchées observées sur la maison de la parcelle 140.*

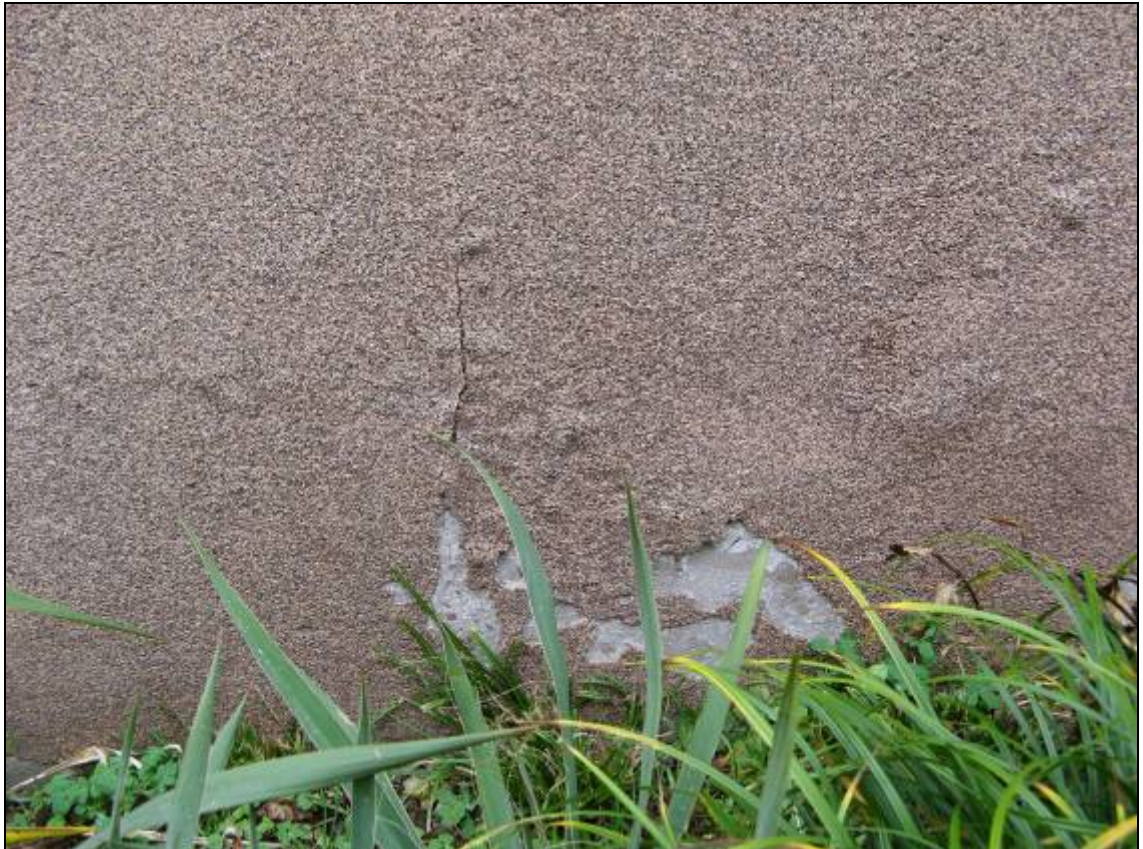
La maison, sise au 69 rue de la Forêt, présente des désordres importants. La façade du côté est (photos 42 et 55) donnant sur la vallée de la Horn possède un balcon très fissuré et comporte une fissure verticale au-dessus, vers la gauche (photo 56). La terrasse sous le balcon, actuellement en travaux (photos 53 et 54), est en limite d'un terrain en forte pente (photo 53).

*Photo 52 - Fissures observées du côté nord de la maison de la parcelle 157.*
