# Compte rendu de la visite de terrain du 19 novembre 2008 à Waldhouse (57) – Lorraine

BRGM/RP-56901-FR  
Décembre 2008

Étude réalisée dans le cadre des projets  
de Service public du BRGM 2008 08PIRA16  
Appui aux administrations

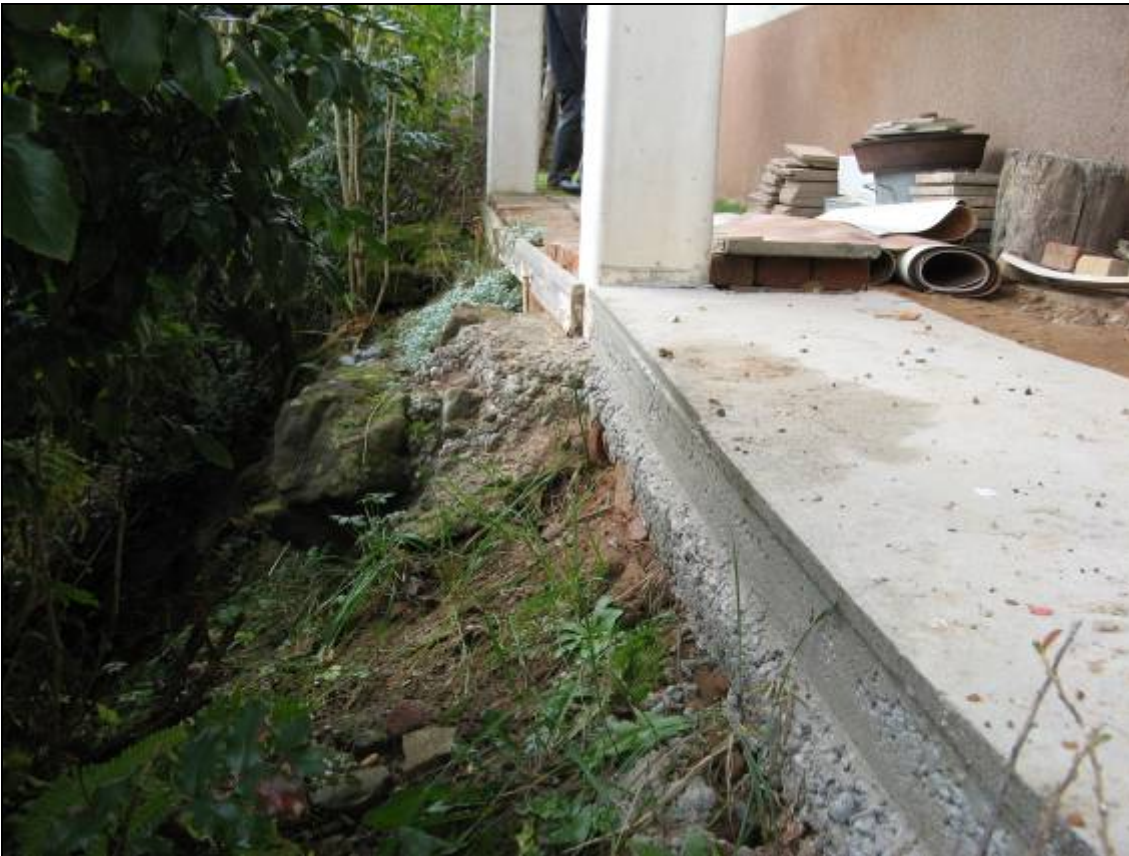
D'après les propriétaires, un jardin à pente faible bordait la terrasse et a disparu à partir des années 2000. La terre et les matériaux instables sous-jacents (a priori des colluvions et/ou la partie altérée du Conglomérat principal du Buntsandstein moyen) auraient glissé vers le bas. Rappelons que le Conglomérat principal comporte des galets de quartzite et quartz dans une matrice gréseuse.

*Photo 53 - Décapage naturel des terrains en bordure de la terrasse de la parcelle 157.*

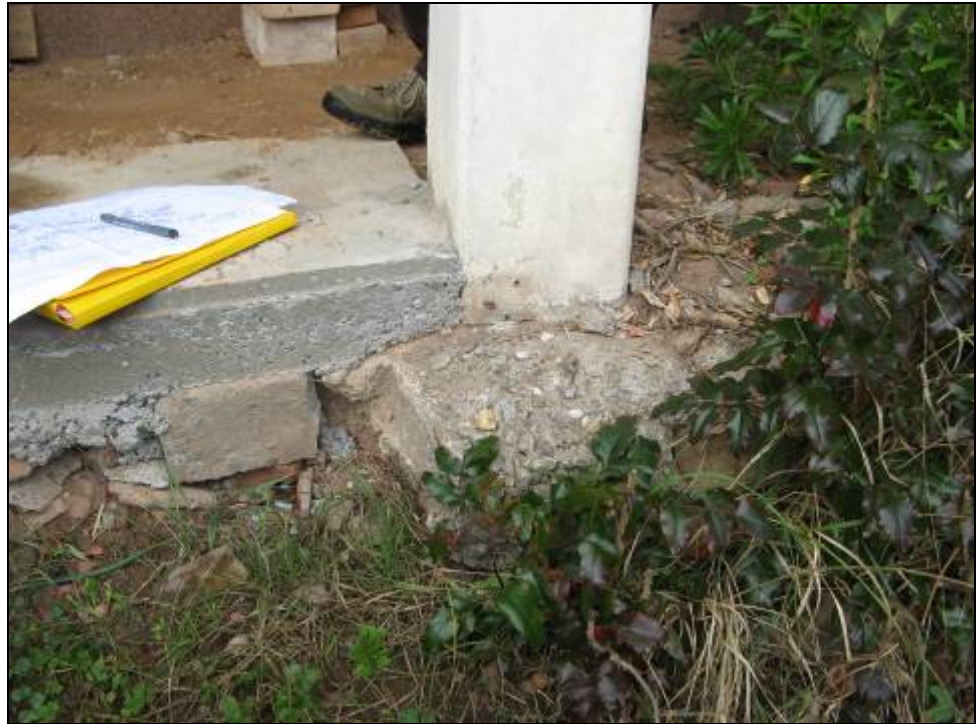
*Photo 54 - Décapage naturel des terrains en bordure de la terrasse de la parcelle 157.*

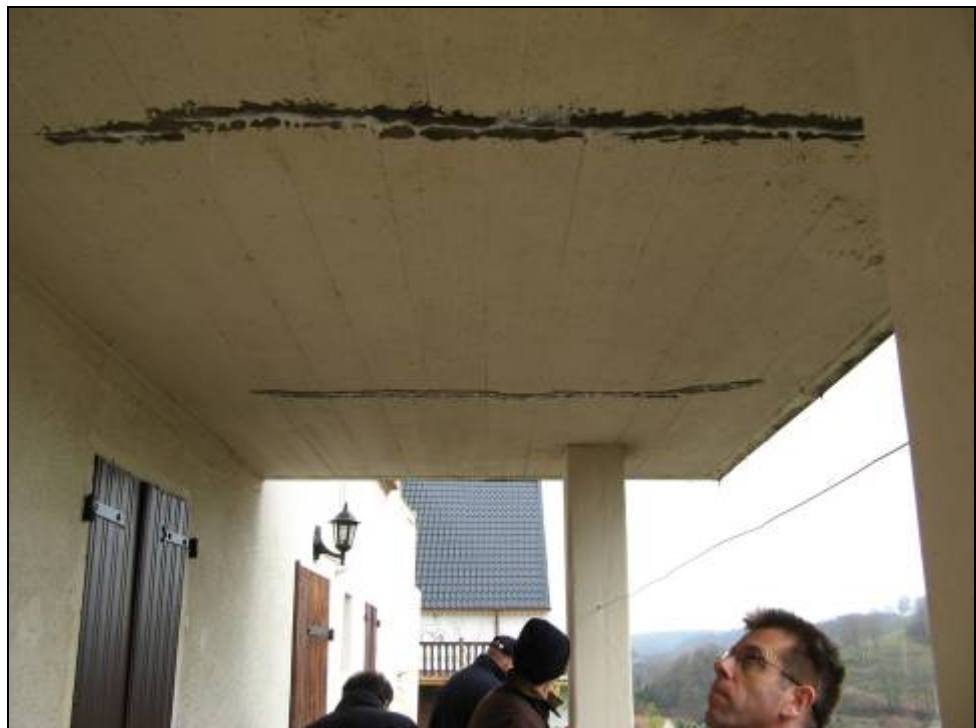
*Photo 55 - Fissures sous le balcon au-dessus de la terrasse de la parcelle 157.*

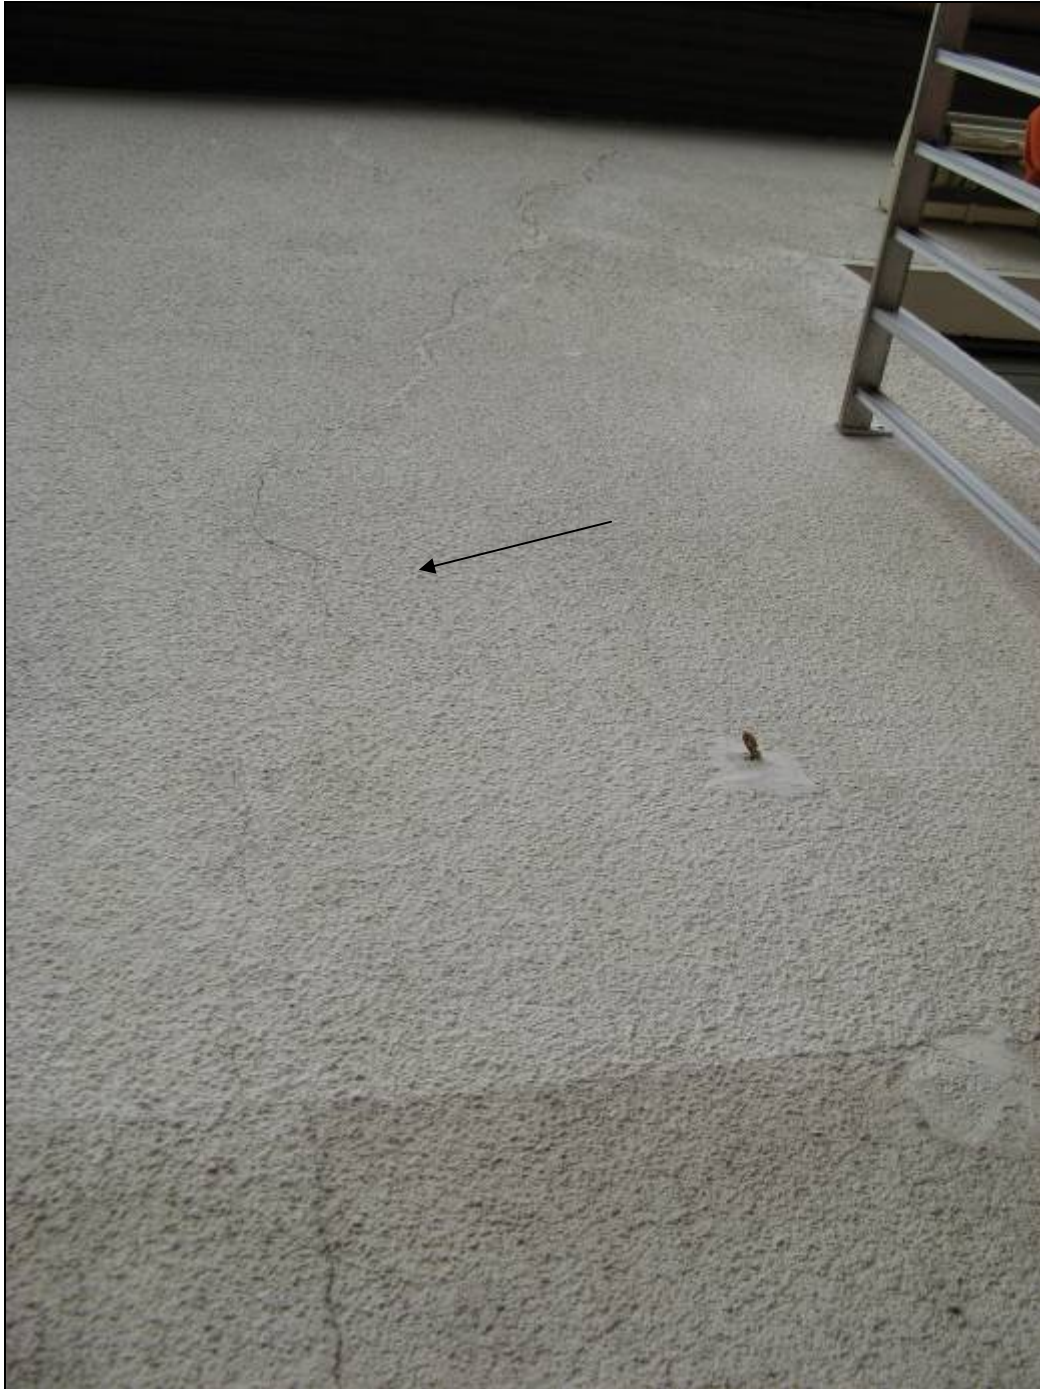
*Photo 56 - Fissure sur le mur du côté est de la maison (près du balcon) de la parcelle 157.*

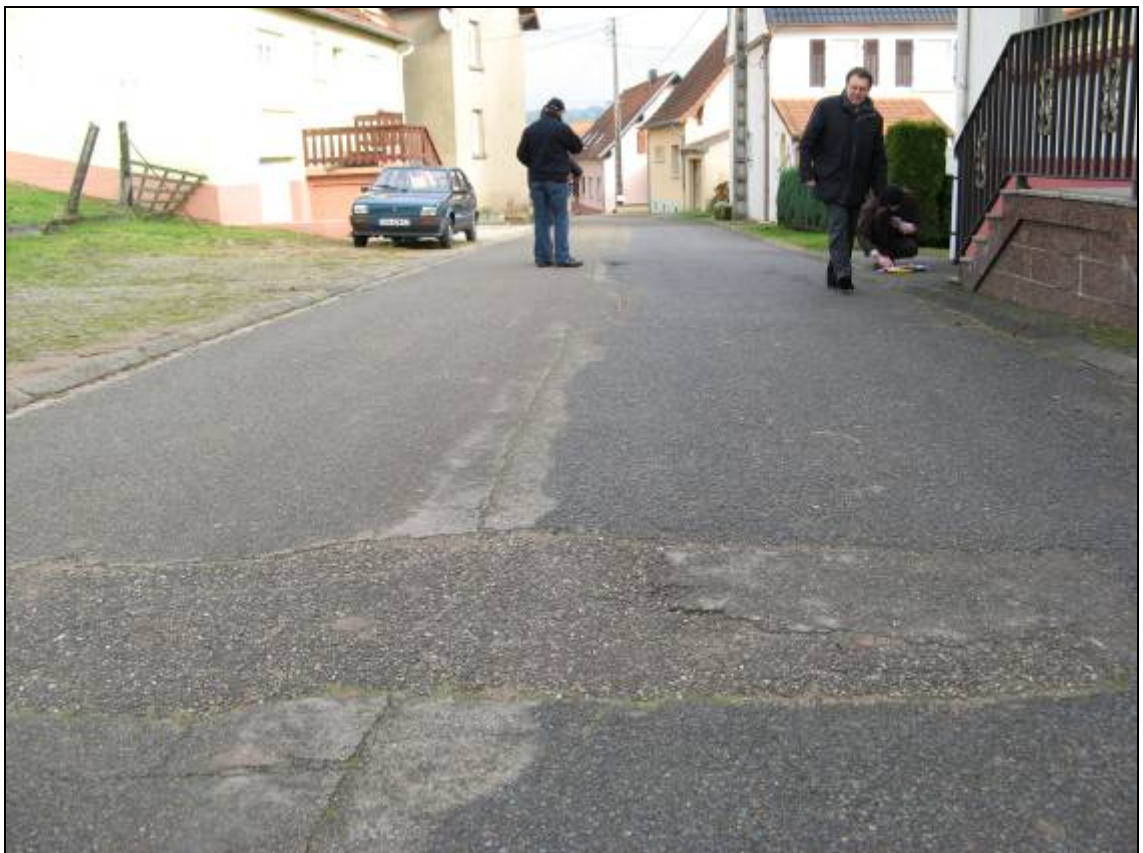
Cette chaussée a subi des travaux dans les années passées concernant le réseau d'évacuation des eaux. On y observe des fissures, un affaissement général du côté des parcelles 157 et 158, et un trou en formation d'orientation N 150° (photos 57 à 59). Les affaissements sont probablement à lier avec une possible fuite d'eau d'une canalisation qui serait également pour partie responsable du glissement du terrain de la parcelle 157.

*Photo 57 - Affaissement de la chaussée près des parcelles 157 et 158.*

- prospecter la chaussée au droit des désordres constatés en limite des parcelles 157, 158 et 159, afin de vérifier l'état du réseau d'écoulement des eaux et de repérer des fuites éventuelles, puis de le remettre en état s'il y a lieu ;
- caractériser l'épaisseur et le volume de la partie altérée et fragilisée, et des colluvions, et ce prioritairement au droit des parcelles 157 et 158, et aussi au niveau de la maison de M. Sahling, afin de dimensionner des solutions de confortement ;
- mettre en évidence sur toute la zone prospectée, la présence ou non d'une ou plusieurs failles orientées N 130°, associées à des fracturations, afin de localiser les zones fragilisées et altérées susceptibles de bouger.

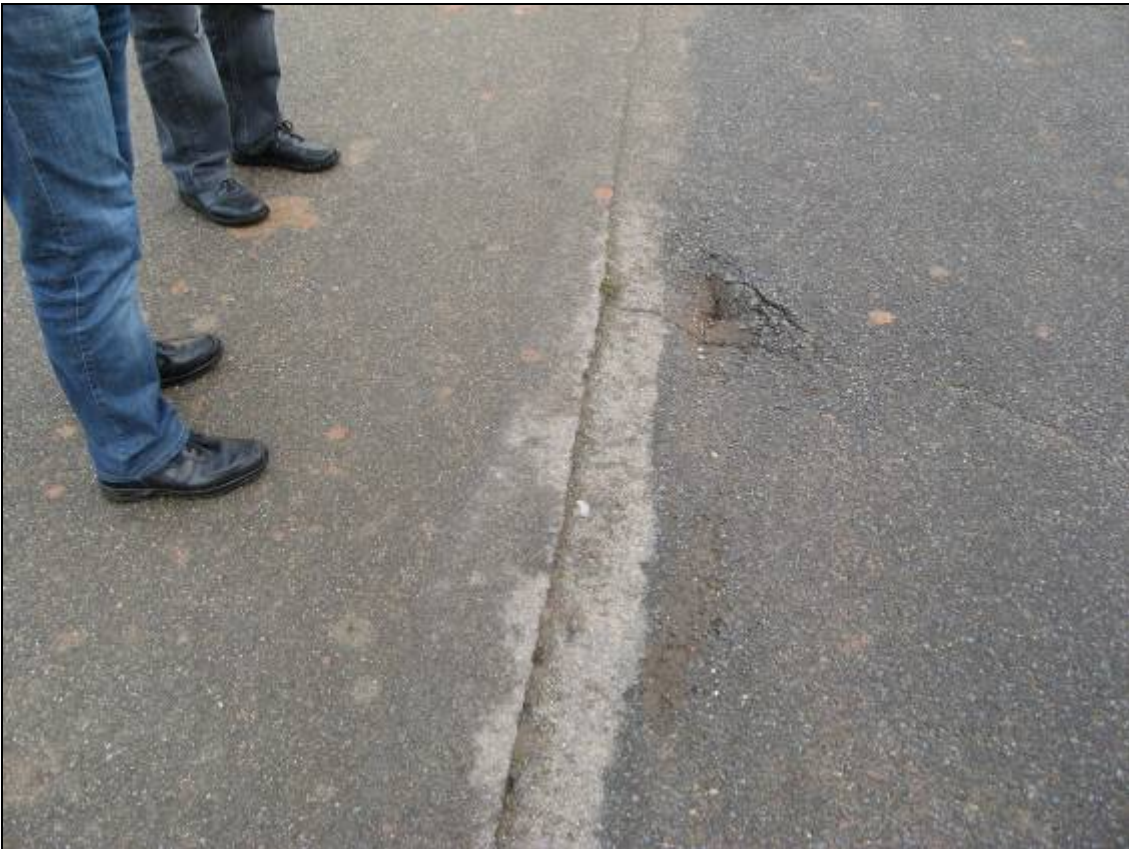
*Photo 58 - Trou en formation dans la chaussée près des parcelles 157 et 158.*

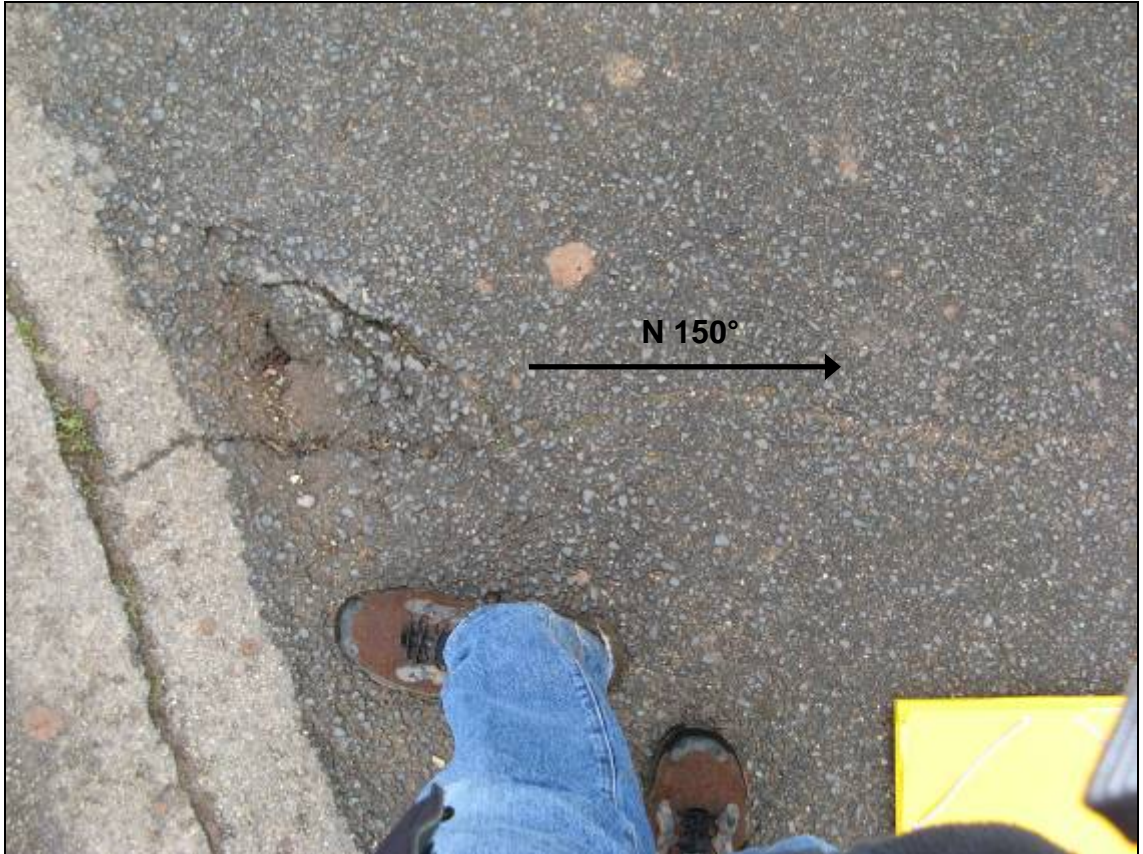
*Photo 59 - Trou en formation d'orientation N 150° dans la chaussée près des parcelles 157 et 158.*

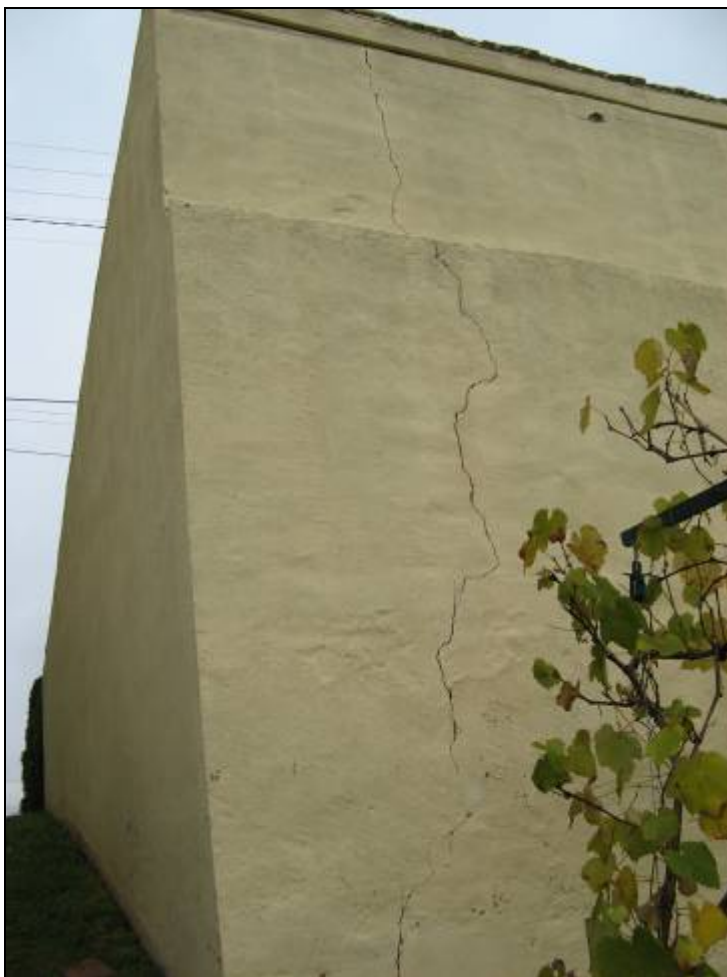
On observe sur le petit bâtiment ancien situé en limite de la parcelle 157 des désordres importants. La partie du côté de la rue montre une fissure rebouchée qui s'ouvre de nouveau (photo 61), du côté de la terrasse (au même niveau que la maison de la parcelle 157) une grande fissure verticale (photo 60), et en bas un contact avec un muret qui s'est écarté de 5 mm.

*Photo 60 - Bâtiment annexe fissuré en face est, avec décollement en bas de 5 mm, en parcelle 158.*

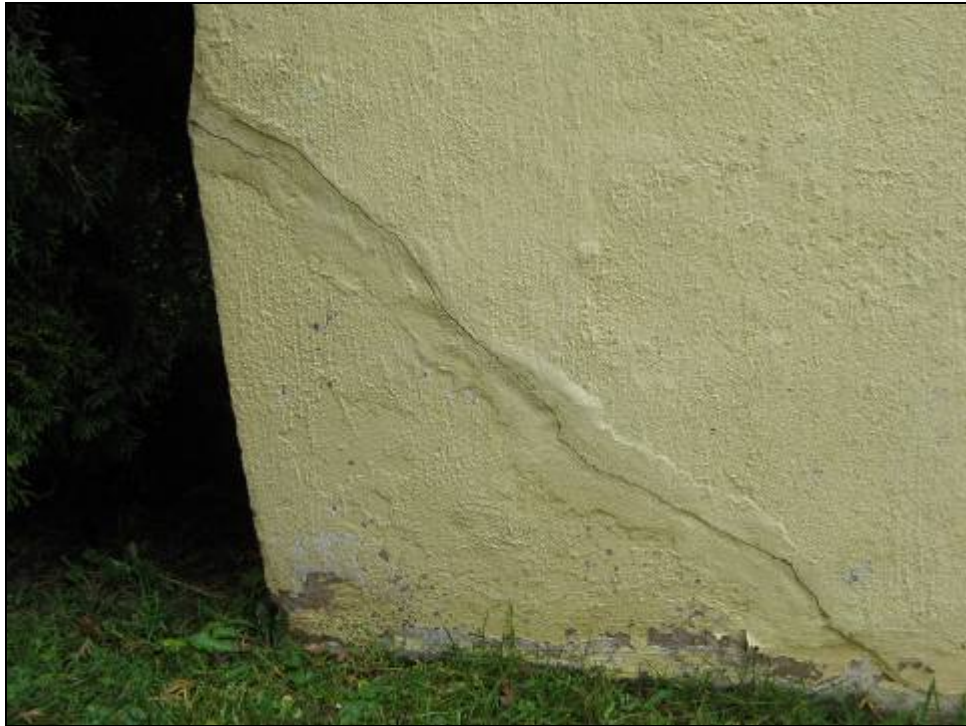
*Photo 61 - Fissure du bâtiment (partie haute de la pente), en parcelle 158.*

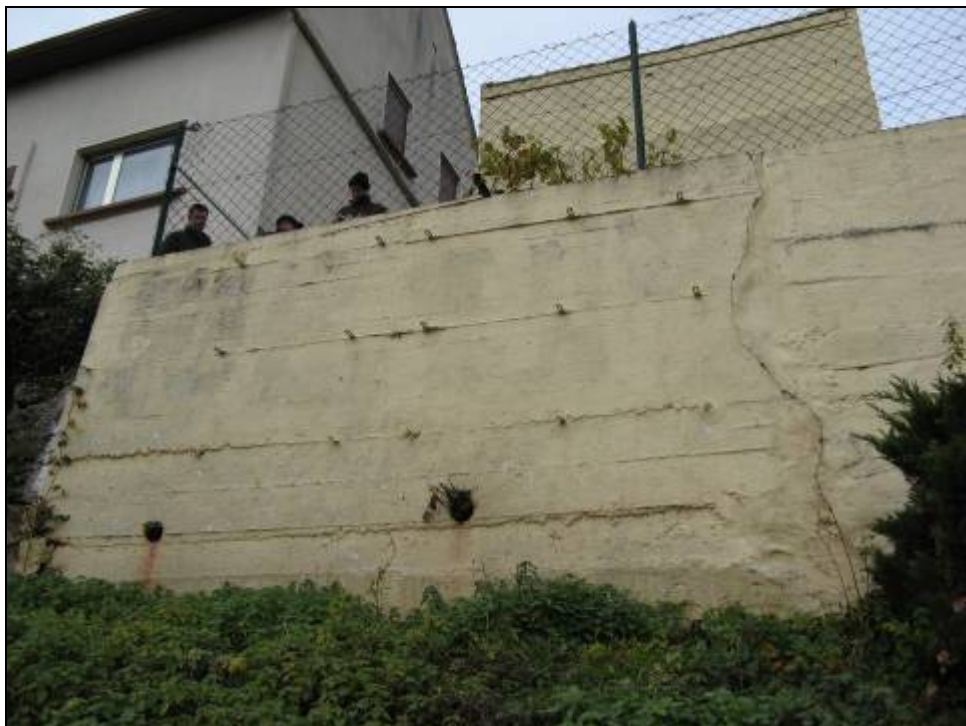
Le mur de soutènement (photo 62) est fissuré et bombé.

*Photo 62 - Mur de soutènement fissuré et bombé en parcelle 158.*

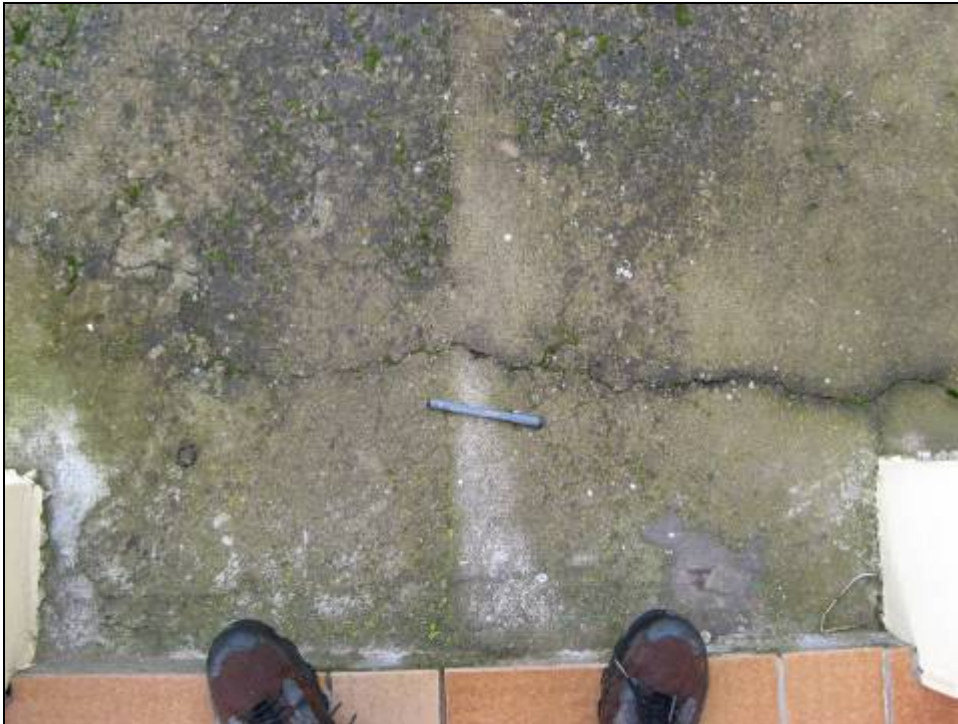
La maison d'habitation de cette parcelle, bien rénovée, montre quelques fissures au niveau du trottoir, du carrelage devant l'entrée et du crépi de la face sud (photos 63 à 65). Bien que quelques fissures dans la maison d'habitation semblent liées à des problèmes de structure interne du bâtiment, l'instabilité du versant serait probablement la cause des dégâts.

*Photo 63 - Trottoir fissuré devant l'entrée de la maison de la parcelle 158.*

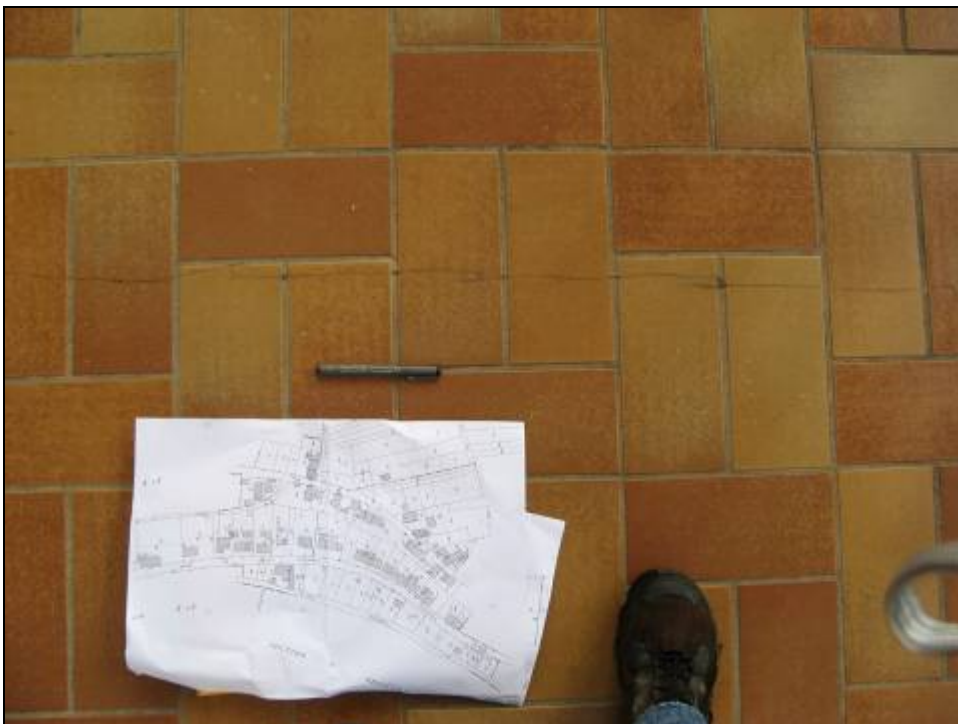
*Photo 64 - Fissure du carrelage devant l'entrée de la maison de la parcelle 158.*

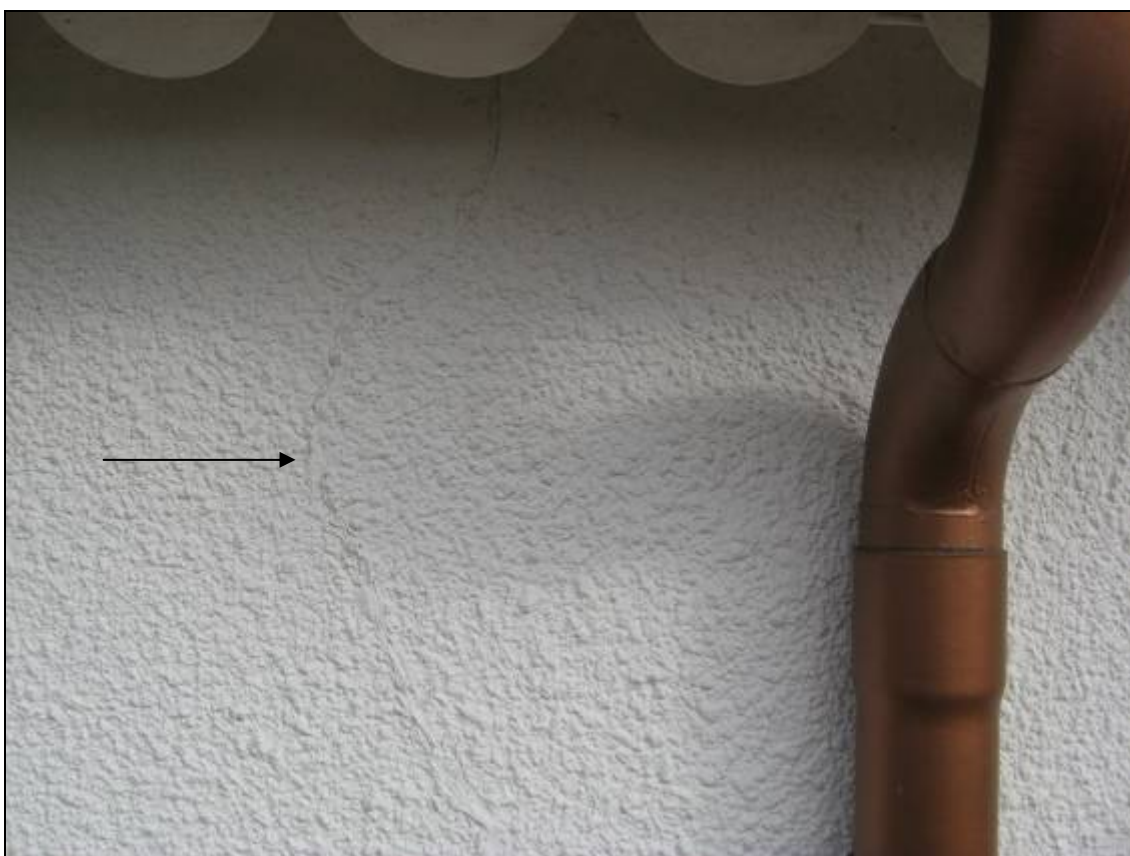
*Photo 65 - Fissure sur la maison de la parcelle 158.*

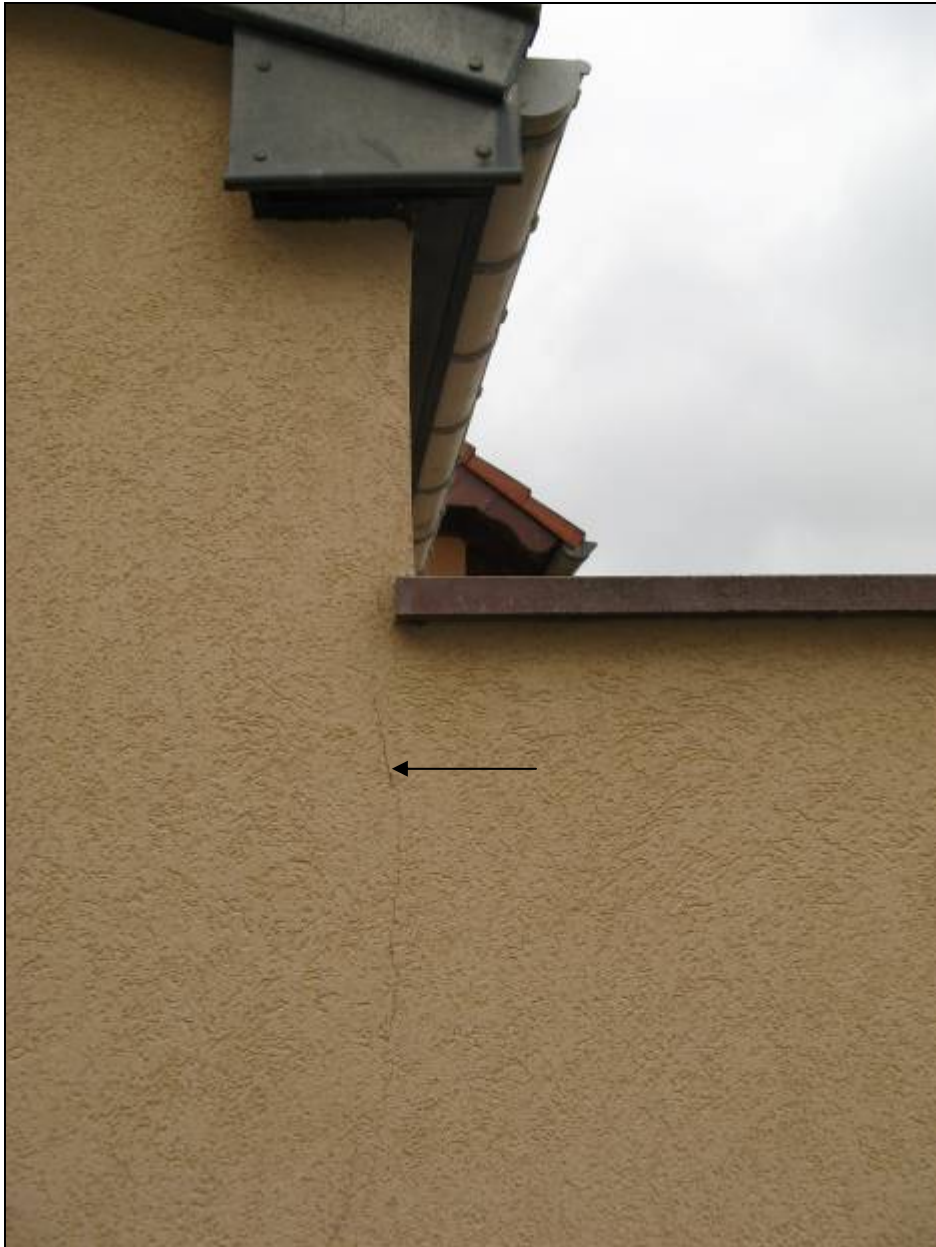
Une fissure verticale est observée sur la maison (photo 66). Le mur de soutènement de la terrasse jardinée a été refait en 2001 (photo 40) après l'apparition en 2000 de désordres, comme celui de la parcelle 220 de la carte 1. Ce mur de soutènement est en bon état.

*Photo 66 - Fissure sur la maison de la parcelle 159.*

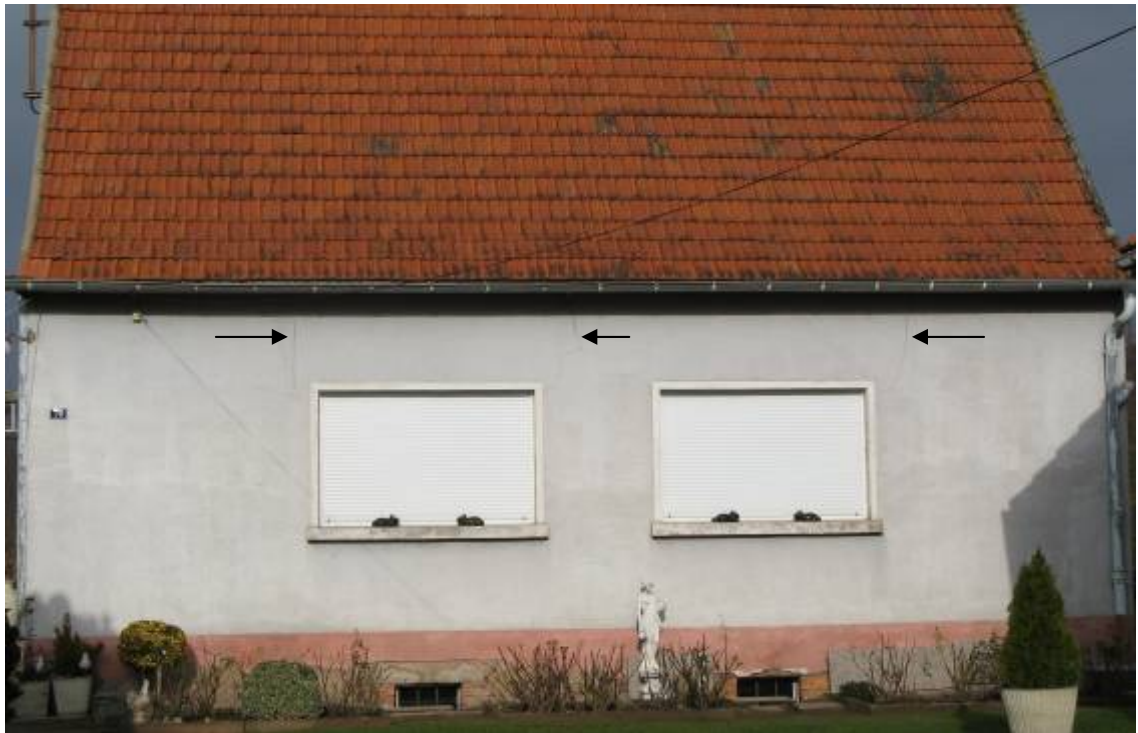
Des fissures sont présentes sur la maison (photo 67). Leur origine pourrait être liée, soit à l'instabilité générale du versant, soit au retrait-gonflement des argiles du terrain sous-jacent. D'après le rapport préalablement cité en 2.1.2, cette maison est située dans une zone a priori non argileuse, non sujette au phénomène de retrait-gonflement sauf en cas de lentille ou de placage argileux local non repéré sur les cartes géologiques actuelles, ce qui pourrait être le cas. En effet, les cartes géologiques levées pour la plupart entre la fin des années cinquante et celle des années soixante-dix avec une représentation répondant aux connaissances de l'époque, peuvent présenter localement des lacunes en ce qui concerne notamment les formations superficielles et leur fiabilité ponctuelle est parfois limitée, d'autant qu'elles ont été levées à l'échelle du 1/50 000<sup>ème</sup> qui est beaucoup moins précise que celle cadastrale.

Photo 67 - Fissures sur la maison de la parcelle 145.

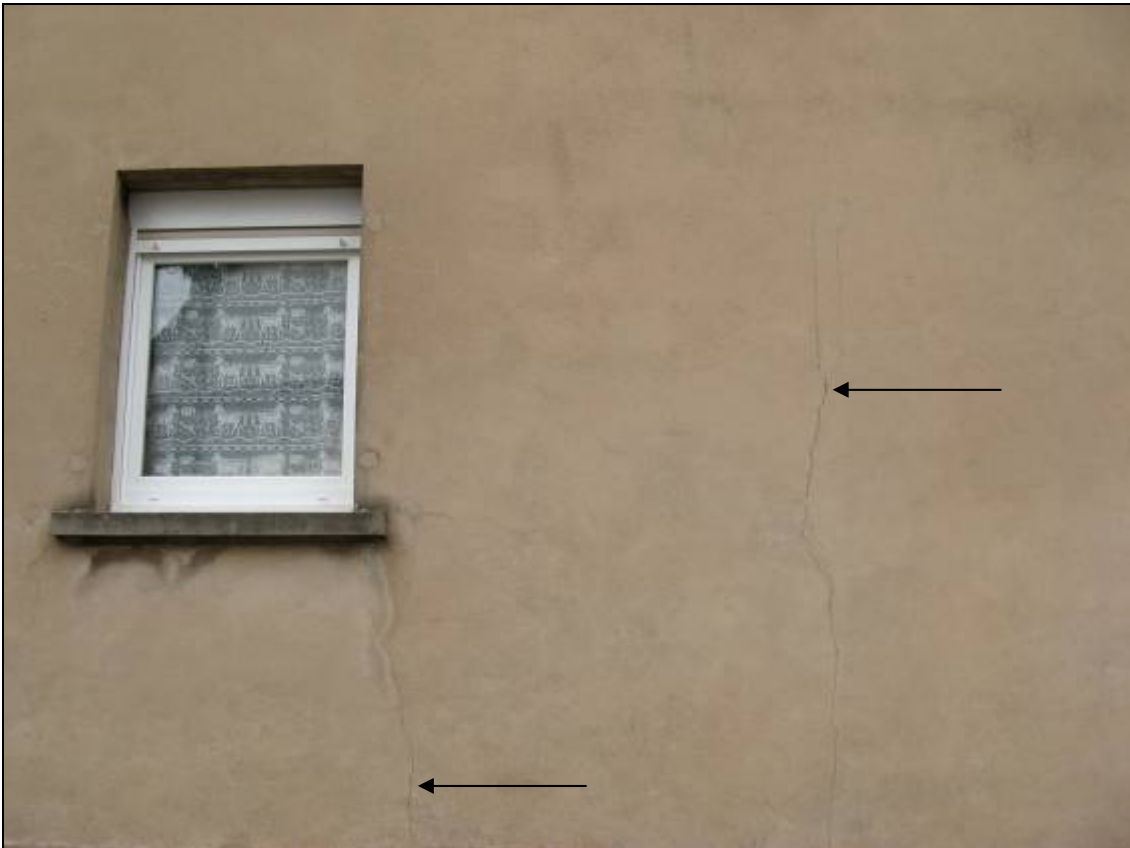
Des fissures verticales sont présentes (photo 68). Leur origine pourrait être la même que celle des parcelles 157, 158 et 159.

*Photo 68 - Fissures sur la maison de la parcelle 235.*

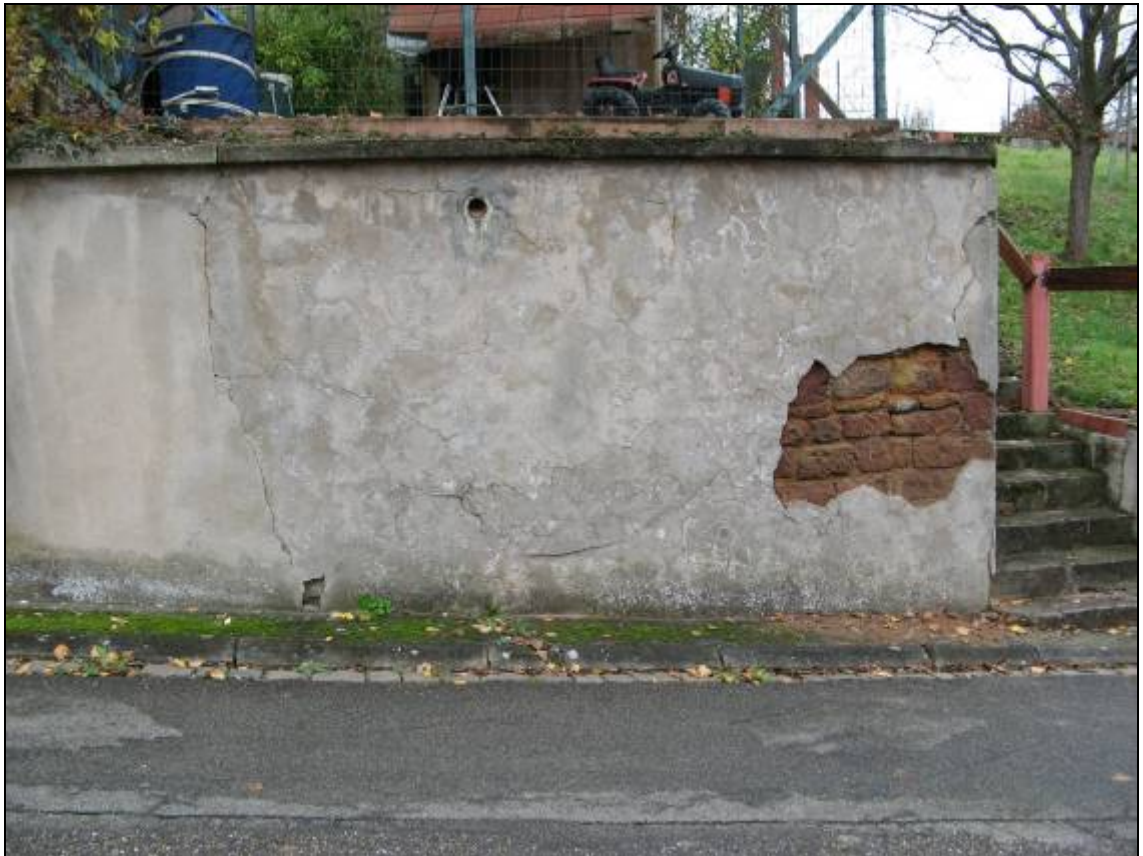
Il existe un mur en mauvais état, fissuré (photo 69). L'origine des fissures pourrait être liée soit au retrait-gonflement des argiles du terrain sous-jacent, soit à la poussée des terrains en terrasse, soit au vieillissement naturel du crépi.

*Photo 69 - Mur fissuré de la parcelle 106.*
