Avis et observations du brgm – Effondrement sur la commune de Bouchoir (Somme)

Rapport final

BRGM/RP-56957-FR
Décembre 2008

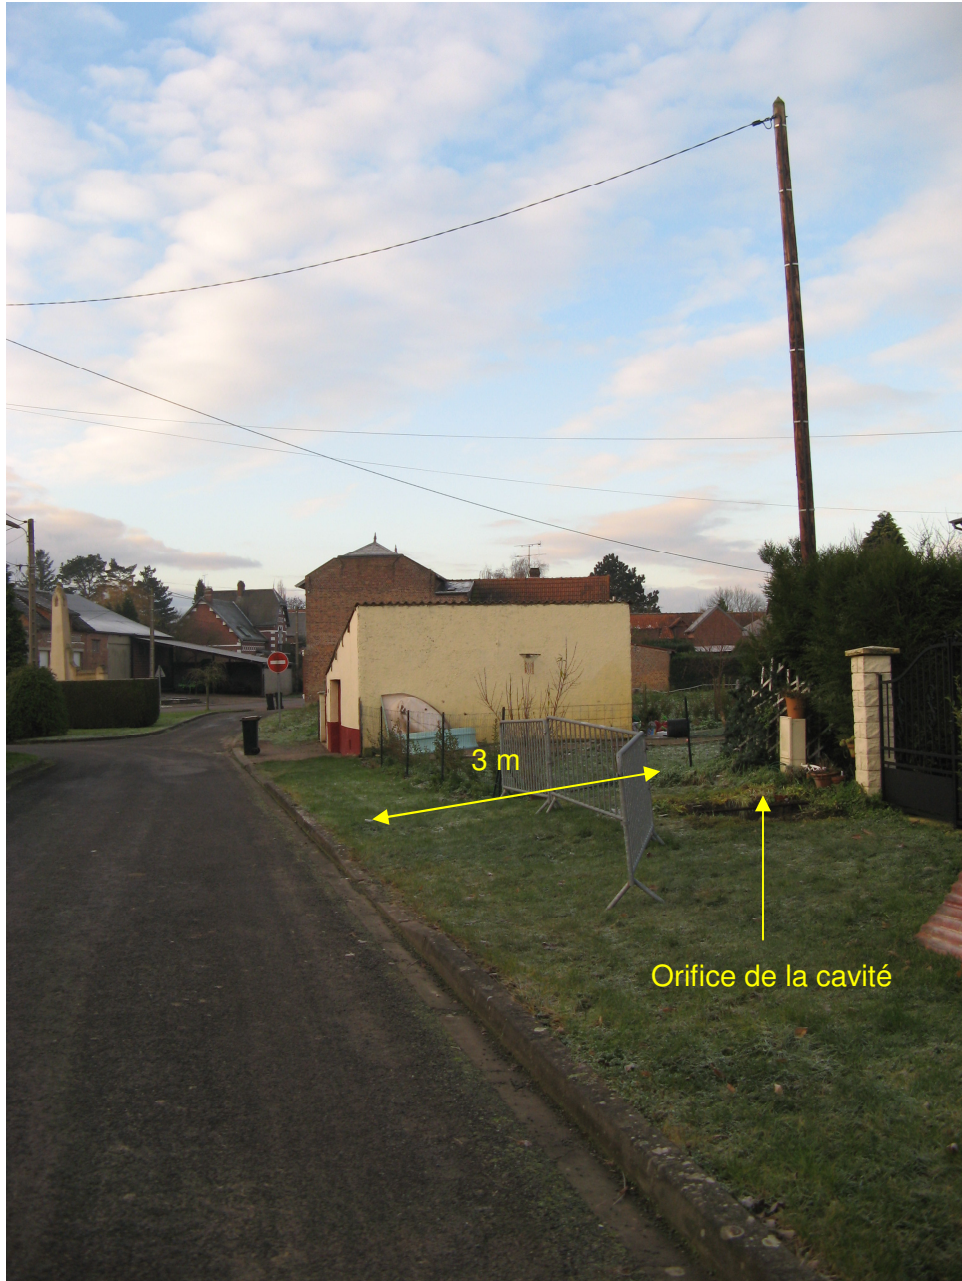
Illustration 5 : Photographie de la zone d'effondrement

Il se situe sur le trottoir enherbé de la Rue Verte, à une distance de 3 mètres par rapport à la route et à proximité immédiate d'un pylône et compteur d'électricité, d'un compteur d'eau et du portail d'une maison.

D'après les communications orales de Monsieur Jean Pierre Pitavy, maire de Bouchoir, le site s'est affaissé à deux reprises au cours des 10 dernières années ; ces affaissements ont été remblayés à chaque fois. Le phénomène semble donc récurrent, mais n'a jamais atteint une telle ampleur.

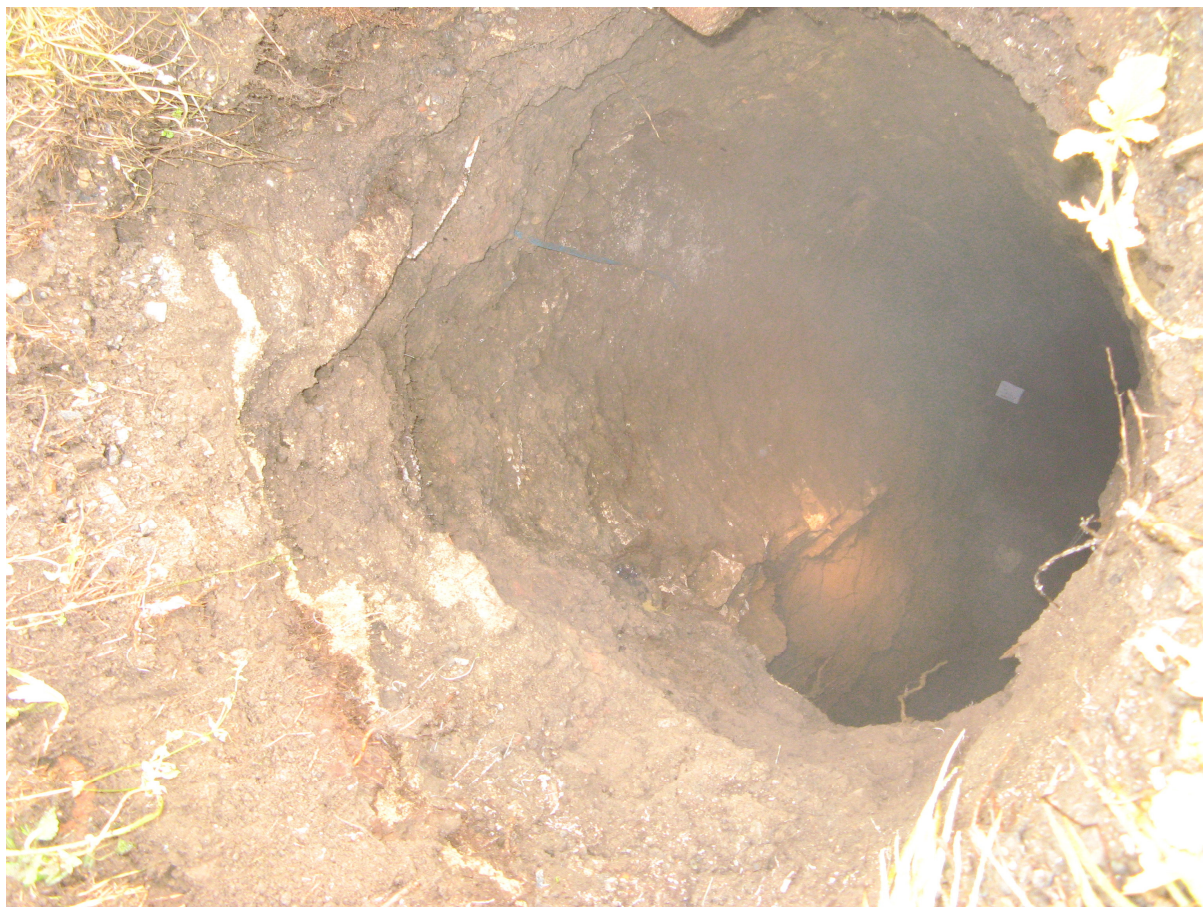
Illustration 6 : Photographie de l'orifice depuis la surface

L'orifice est circulaire, de 1,3 m de diamètre, et s'ouvre sur une cavité souterraine profonde de 7,5 m environ.

- d'établir un périmètre de sécurité respectant une distance de 3 mètres autour de l'orifice, tant que des travaux de réhabilitation n'auront pas été réalisés.

- de faire procéder au comblement du puits avec un matériau adapté. Il sera nécessaire de supprimer les terrains résiduels au niveau des raccordements (électricité – eau) sous lesquels des vides existent. Il peut être envisagé la mise en place d'un coulis de type sable -ciment -bentonite, afin de combler correctement les vides situés dans la partie basse de la cavité et de confectionner un bouchon stable. Le reste de la cavité sera comblé avec un matériau capable de s'auto compacter, de type grave à granulométrie étalée. Les derniers mètres pourront être remblayés par des matériaux divers, après la pose d'une géomembrane sur la grave.

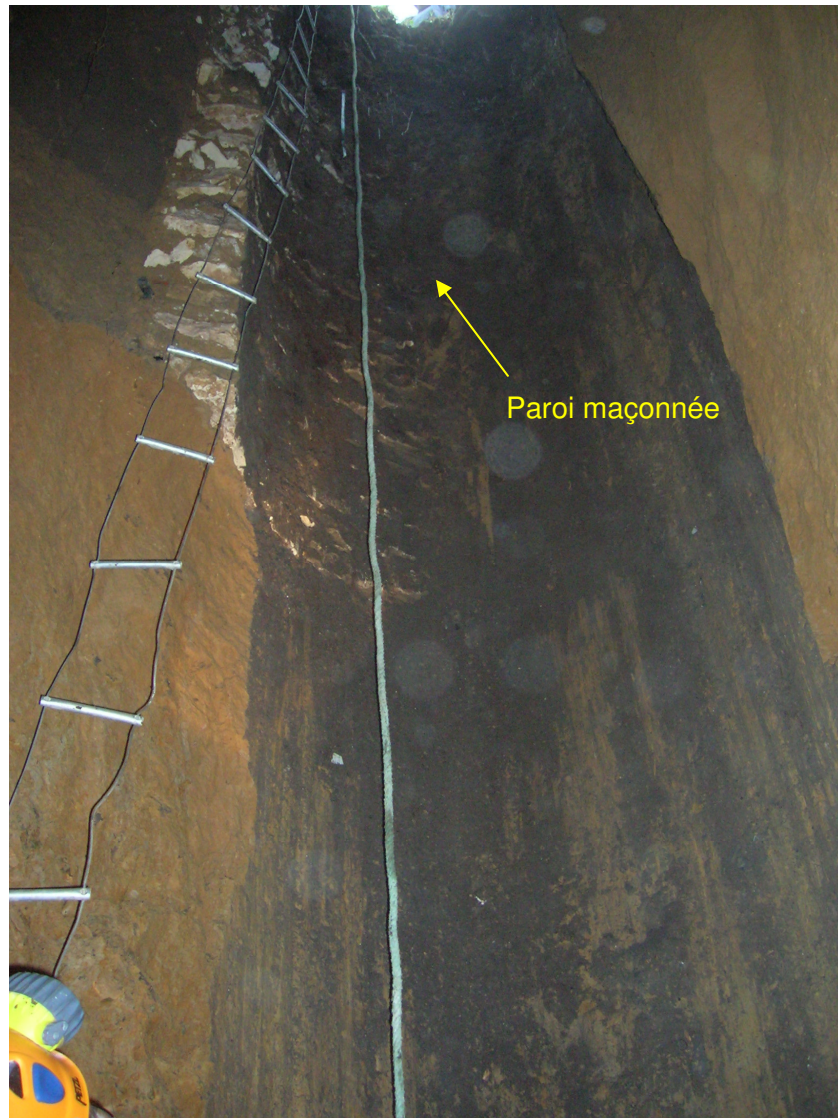
Illustration 7: Photographie de la cheminée du puits depuis l'intérieur de la cavité (crédit photographique:©GIEOS)

Les parois du puits, anciennement maçonnées, sont partiellement détruites. La géométrie de la cavité a pu être bien déterminée grâce aux observations du GIEOS, intervenu quelques jours auparavant et qui a pénétré dans la cavité. L'effondrement a mis à jour des vides importants en direction du sud-est et du nord-ouest.

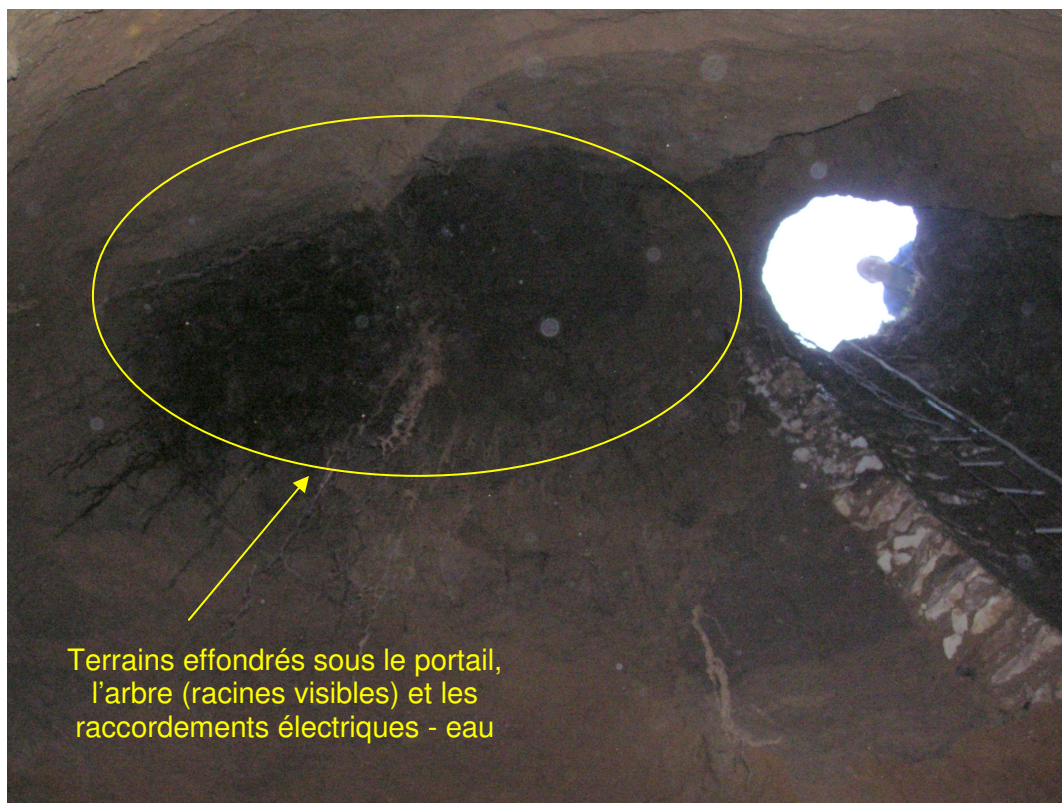
Illustration 8 : Photographie des terrains effondrés sous les infrastructures électriques-eau-pilier depuis l'intérieur de la cavité (crédit photographique : ©GIEOS)

Leurs observations rapportent que les terrains situés entre l'orifice, les infrastructures électriques, et le premier pilier du portail sont effondrés ; l'épaisseur de terrain résiduel à cet endroit est estimée à 1m.

Terrains effondrés sous le portail,
l'arbre (racines visibles) et les
raccordements électriques - eau

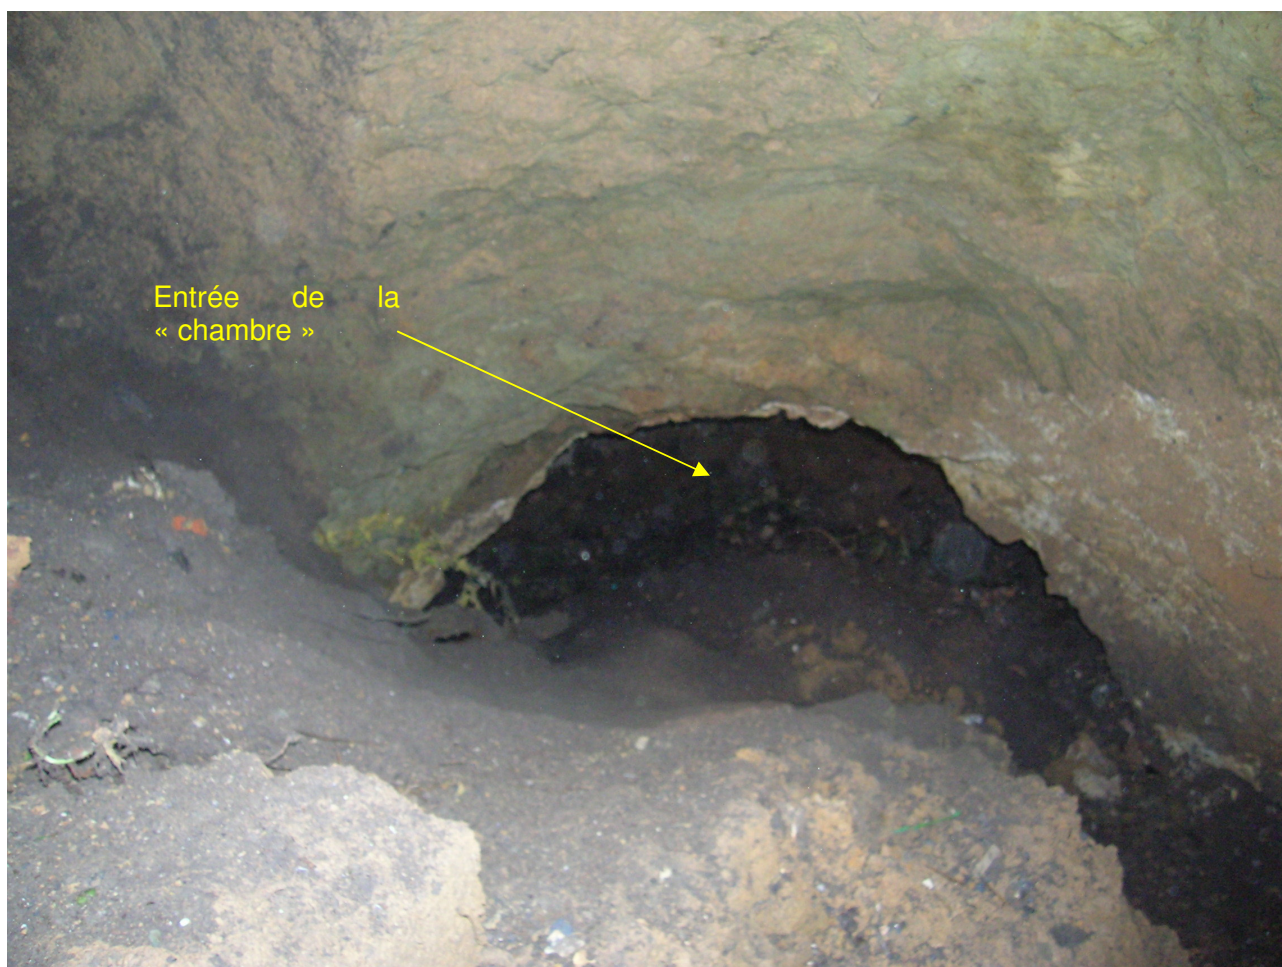
Illustration 9 : Vue extérieure de l'entrée de la « chambre », depuis le fond de la cavité (crédit photographique : ©GIEOS)

L'entrée d'une chambre d'environ 2 m de hauteur en direction du sud-est est observable.

- de faire procéder à une campagne de sondages destructifs pour identifier toute connexion éventuelle avec le puits (départ de réseau souterrain, chambres). Les sondages seront réalisés selon une ellipse débordant les vides actuels de la cavité, y compris la « chambre » et sur la propriété privée.

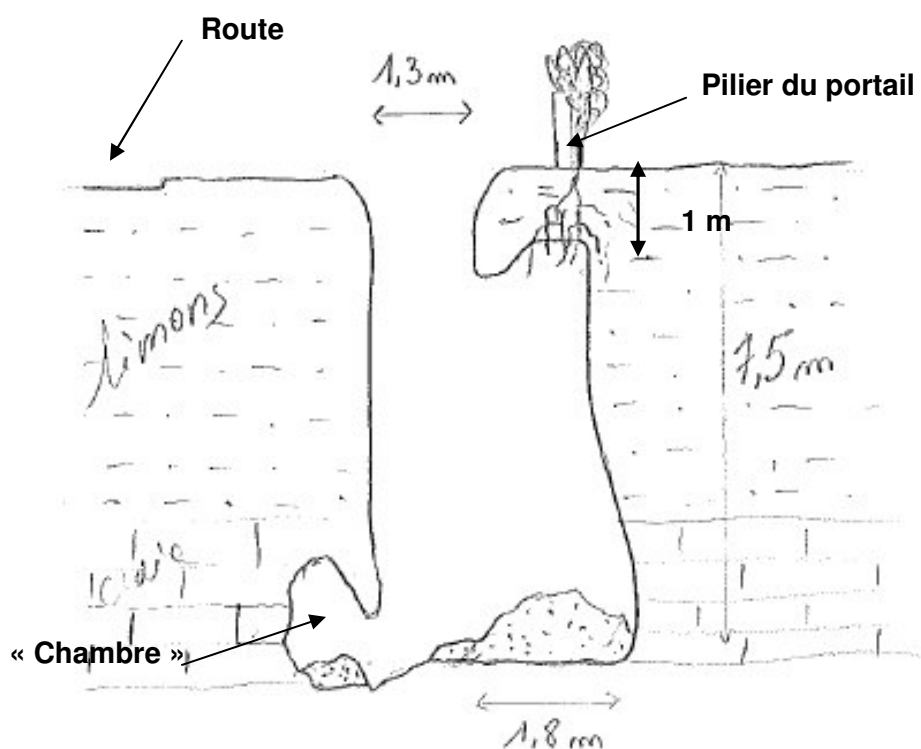
Illustration 10 : Coupe schématique de la cavité d'après les informations du GIEOS

Etant donné la géométrie circulaire de l'orifice, la typologie des phénomènes déjà recensés sur la commune, et l'extrait cadastral faisant état d'un puits en cet endroit, cet effondrement est lié à la présence d'une cavité souterraine d'origine anthropique. L'origine et l'utilisation de ce puits est incertaine : il peut s'agir d'un ancien puits à eau, mais le volume de vide résiduel, et qui continue d'évoluer après plusieurs comblements, suppose une autre utilisation (accès à une marnière, muche...). Le phénomène résulte de l'effondrement des parois du puits, consécutif probablement à celui du toit d'une des chambres de la cavité souterraine préexistante.
