# Phénomène d'érosion de berge, commune de Barneville-sur-Seine (Eure) Avis du Brgm

BRGM/RP-57146-FR

Février 2009

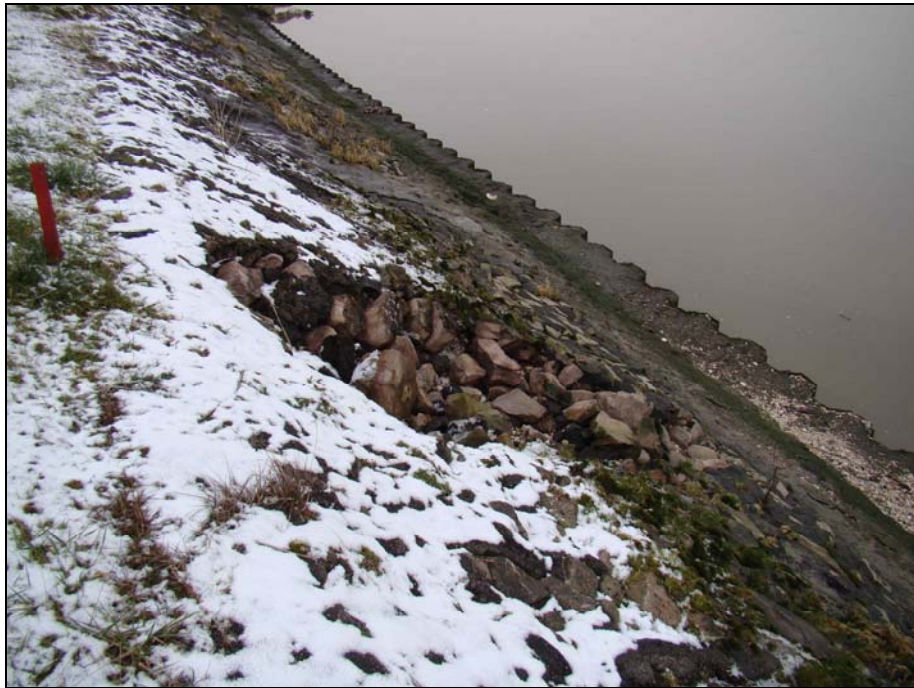
Il s'agit de petites excavations (les plus importantes font 2 m de largeur, pour 4 à 5 m de hauteur sur quelques dizaines de cm de profondeur, les plus petites étant des fissurations), qui affectent le perré (Photos 1 à 8).

D'autre part, de nombreuses racines d'arbustes ou d'anciens arbres ont été observées sur le perré, et provoquent une fissuration prononcée.

*Photo 1 : Vue du type de désordre pouvant affecter le perré.*

- Une inspection de l'état du perré par une entreprise spécialisée sur l'ensemble de la rive concave de ce méandre de la Seine, qui devra définir des solutions de confortement pour les désordres les plus importants ;
- Une surveillance régulière du perré sur toute cette partie concave du méandre ;

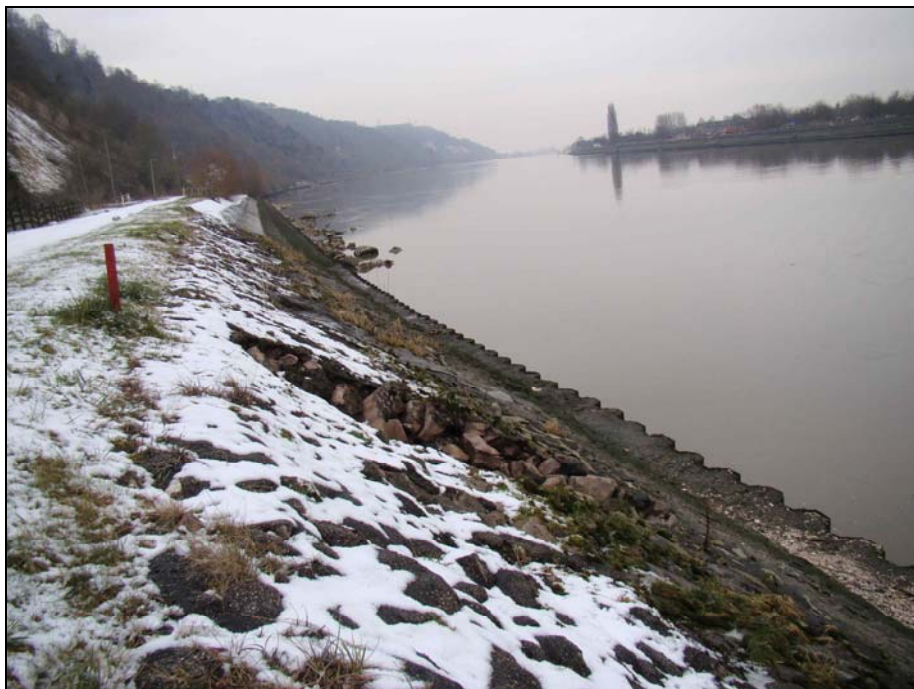
*Photo 2 : Vue du même désordre, sachant que la hauteur entre le chemin et le haut des pal-planches est de 6 m.*

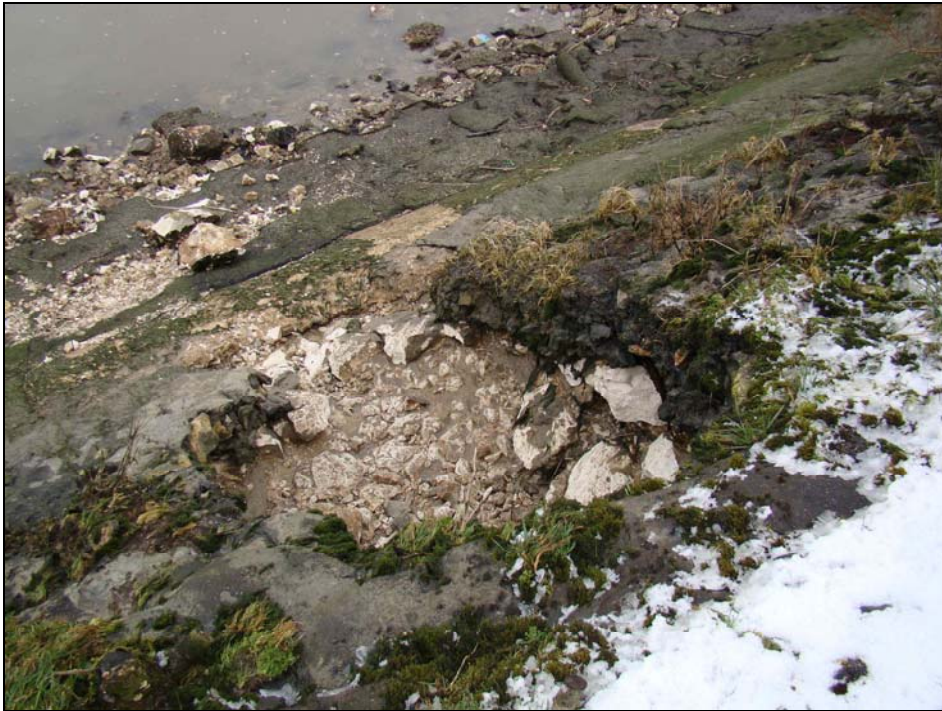
- La craie du Turonien (C3), dernière couche géologique affleurante. Il s'agit d'une craie grise, argileuse, légèrement indurée à son sommet, parfois noduleuse. Les silex y sont moins nombreux que dans le Coniacien, parfois même absents. Il est à noter que cette craie Turonienne est visible à plusieurs endroits sur la berge rive gauche de la Seine à Barneville-sur-Seine (Photo 3) ;

*Photo 3 : Vue d'un autre type de désordre observé au bas du perré, laissant apparaître la craie Turonienne.*

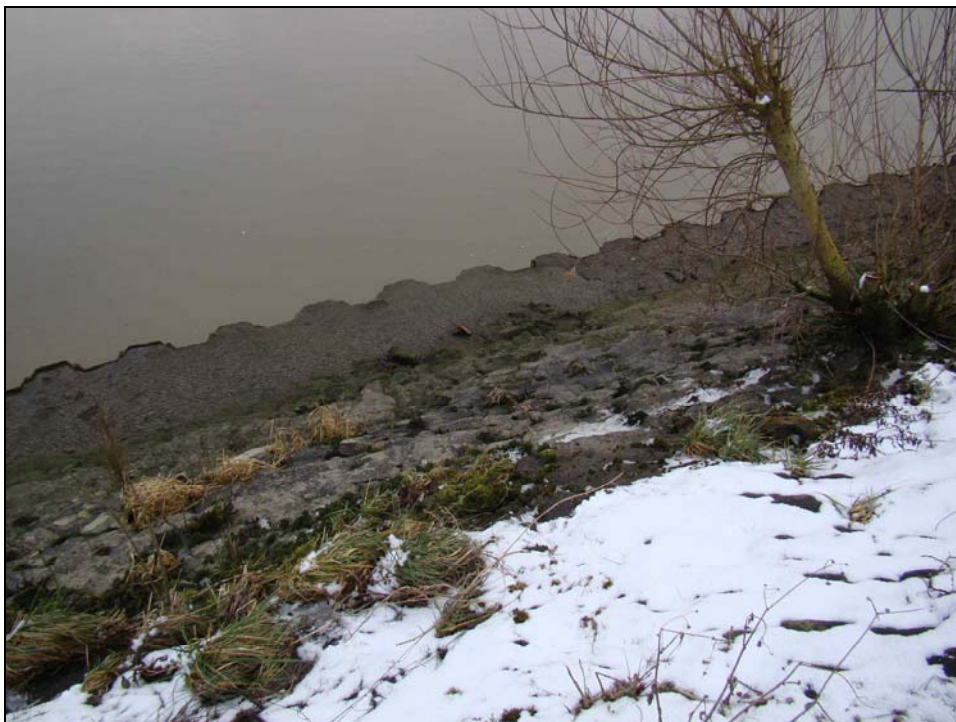
*Photo 4 : Type de végétation pouvant affecter le perré.*

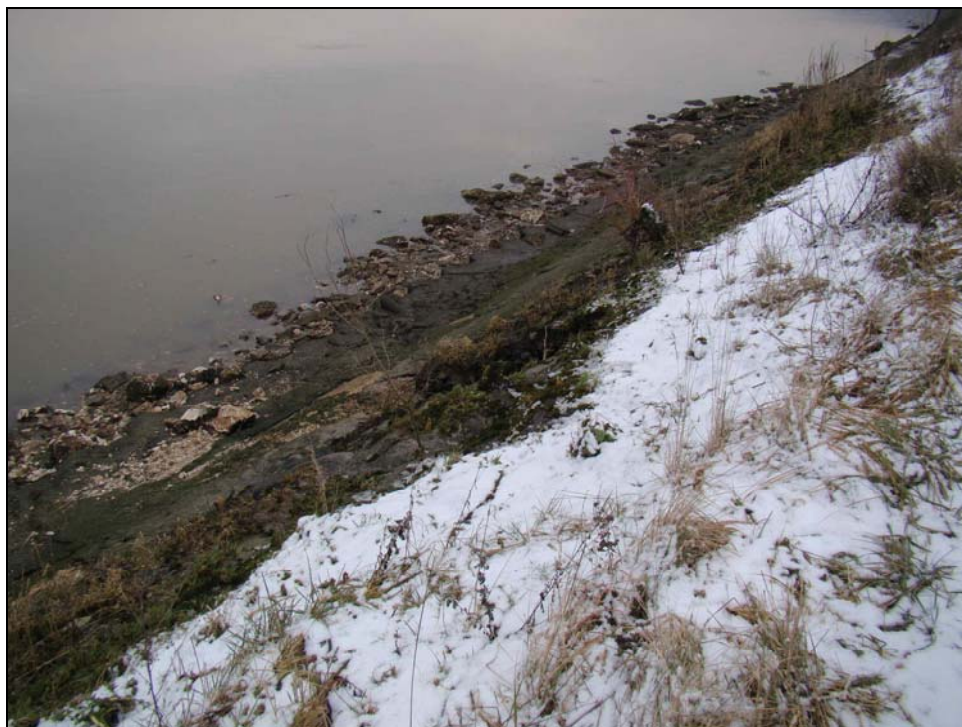
*Photo 5 : Début de dégradation du perré.*

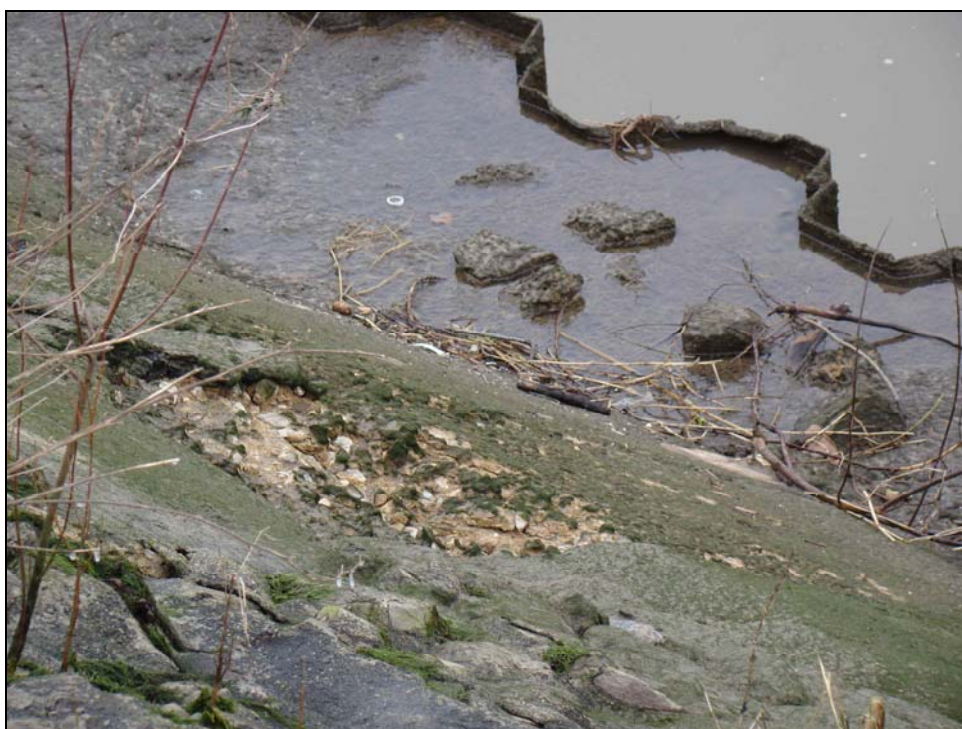
*Photo 6 : Autre type de dégradation du perré.*

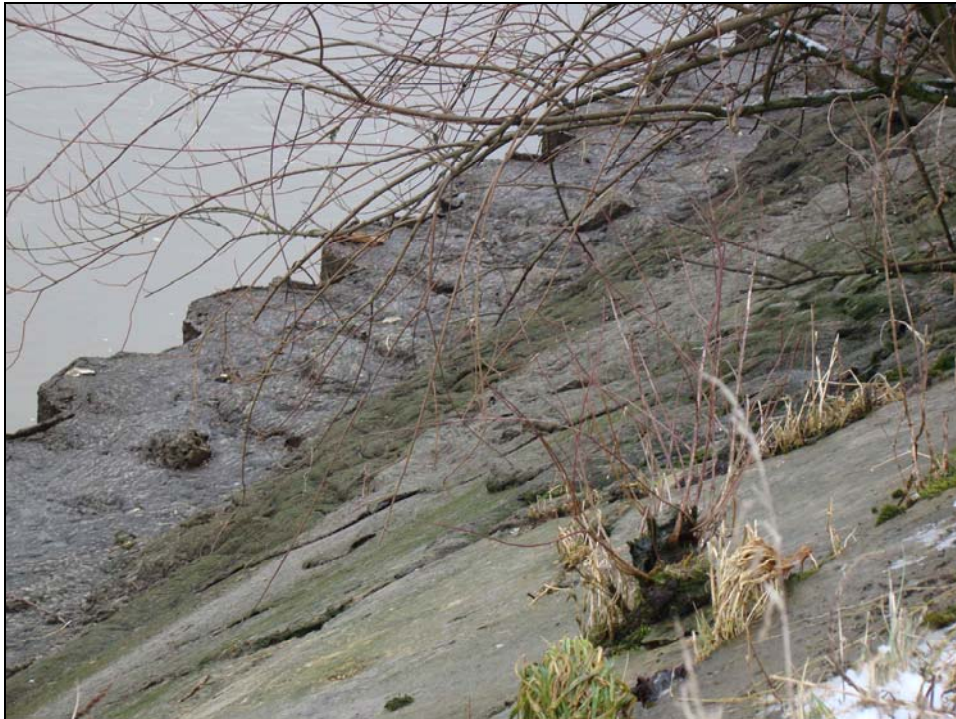
*Photo 7 : Végétation et fissuration du perré*

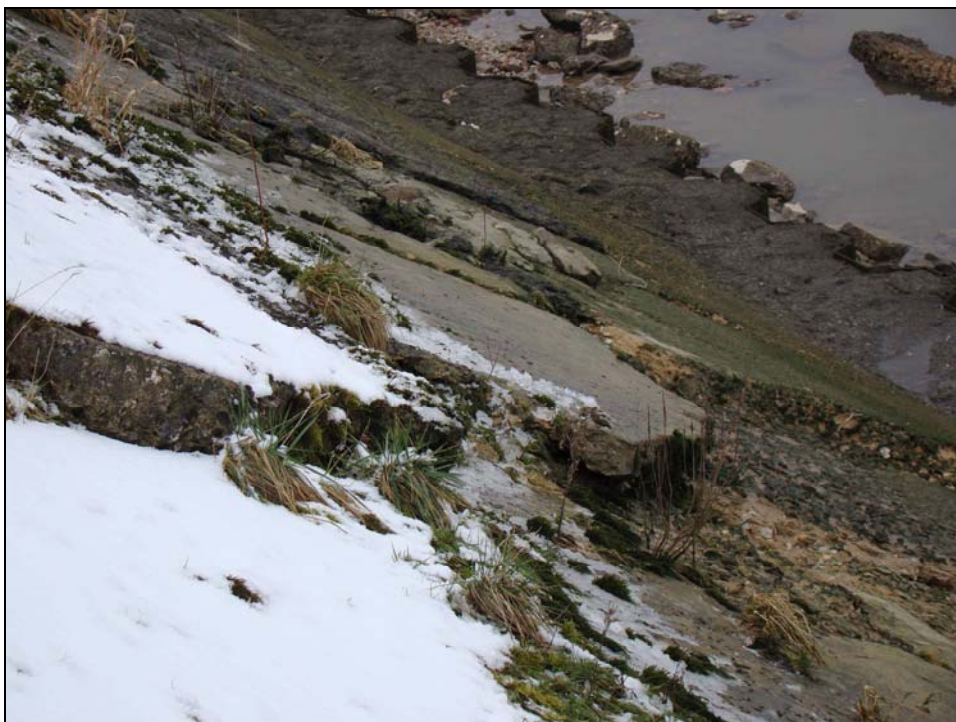
*Photo 8 : Erosion se faisant sous des blocs massifs du perré.*

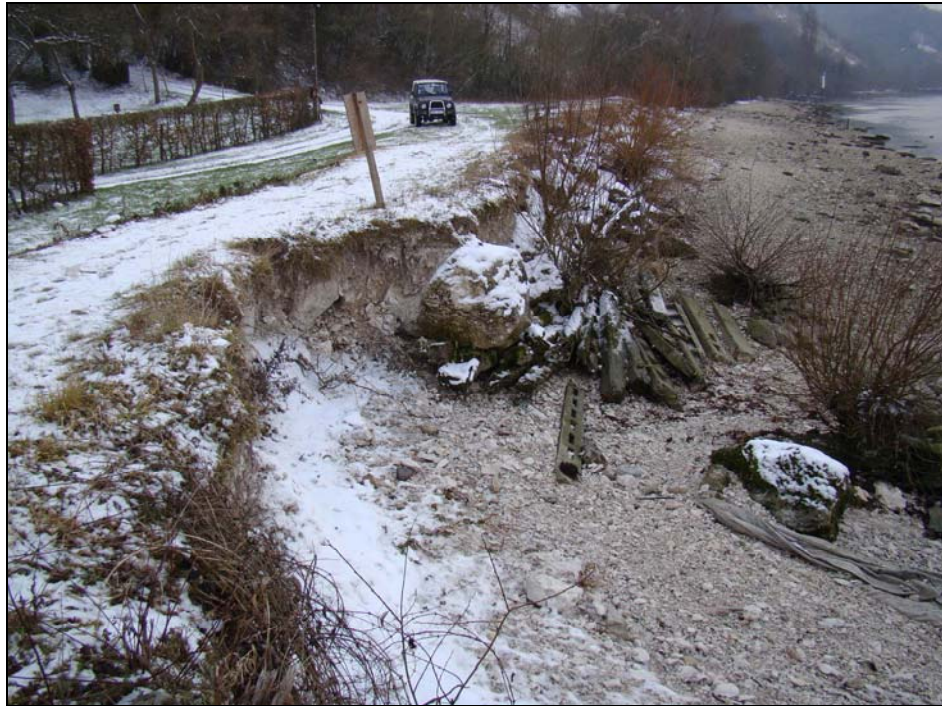
D'autre part, à l'Ouest de la commune de Barneville-sur-Seine, à l'entrée de la concavité de méandre, la berge n'est pas maçonnée. On trouve à cet endroit un gîte touristique (Photo 10) ouvert l'été, protégé par une digue en craie sur laquelle passe un chemin de terre (La berge fait à cet endroit office de digue, car se trouve en hauteur par rapport à la surface plane qui rejoint le versant ; l'origine naturelle ou anthropique de cette digue n'a pu être définie lors de l'investigation). Cette digue, frappée par le courant lors des plus hautes eaux montre une sorte de niche d'érosion assez profonde, probablement provoquée par une crue de la Seine (Photos 9).

D'autre part, à l'Ouest de la commune, à un endroit où les berges ne sont pas maçonnées, un autre phénomène d'érosion de berges plus important a été constaté.

*Photo 9 : Niche d'érosion visible à l'ouest de la commune de Barneville-sur-Seine.*

- Concernant la partie plus à l'ouest, non protégée par le perré, un renforcement (empierrement) rapide de la berge soumise aux hautes eaux de la Seine afin d'éviter toute inondation du gîte situé à l'arrière.

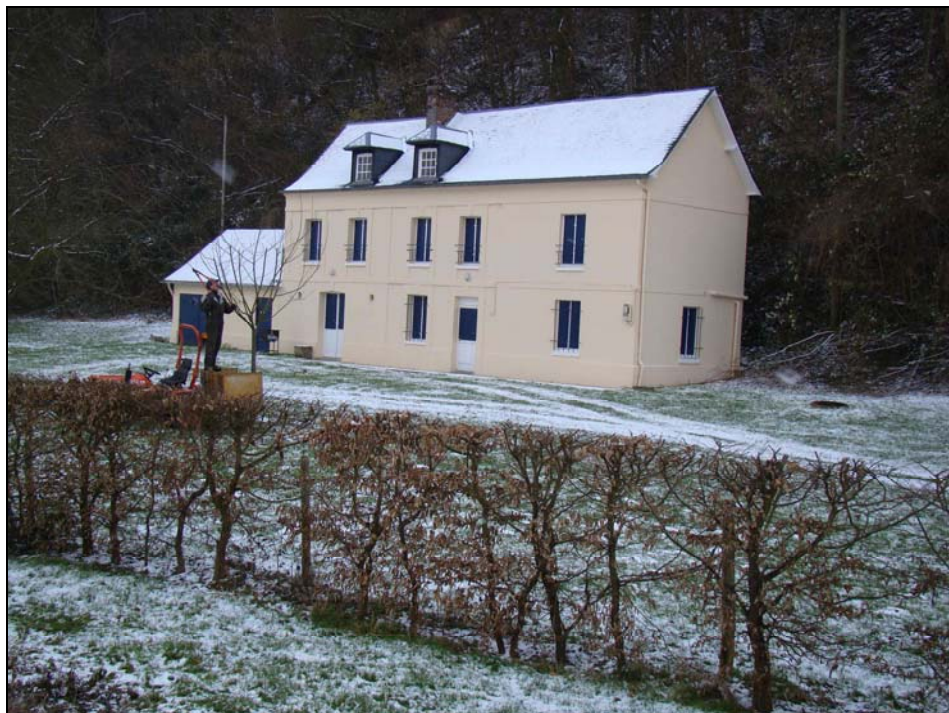
*Photo 10 : Vue du gîte protégé par la berge érodée.*
