# Appui technique à la Direction de l'Équipement dans le cadre de la prévention des risques naturels à Mayotte. Notes de l'année 2009.

BRGM/RP-57464-FR  
Juillet 2009

Étude réalisée dans le cadre des opérations de Service public du  
BRGM 09RISH01

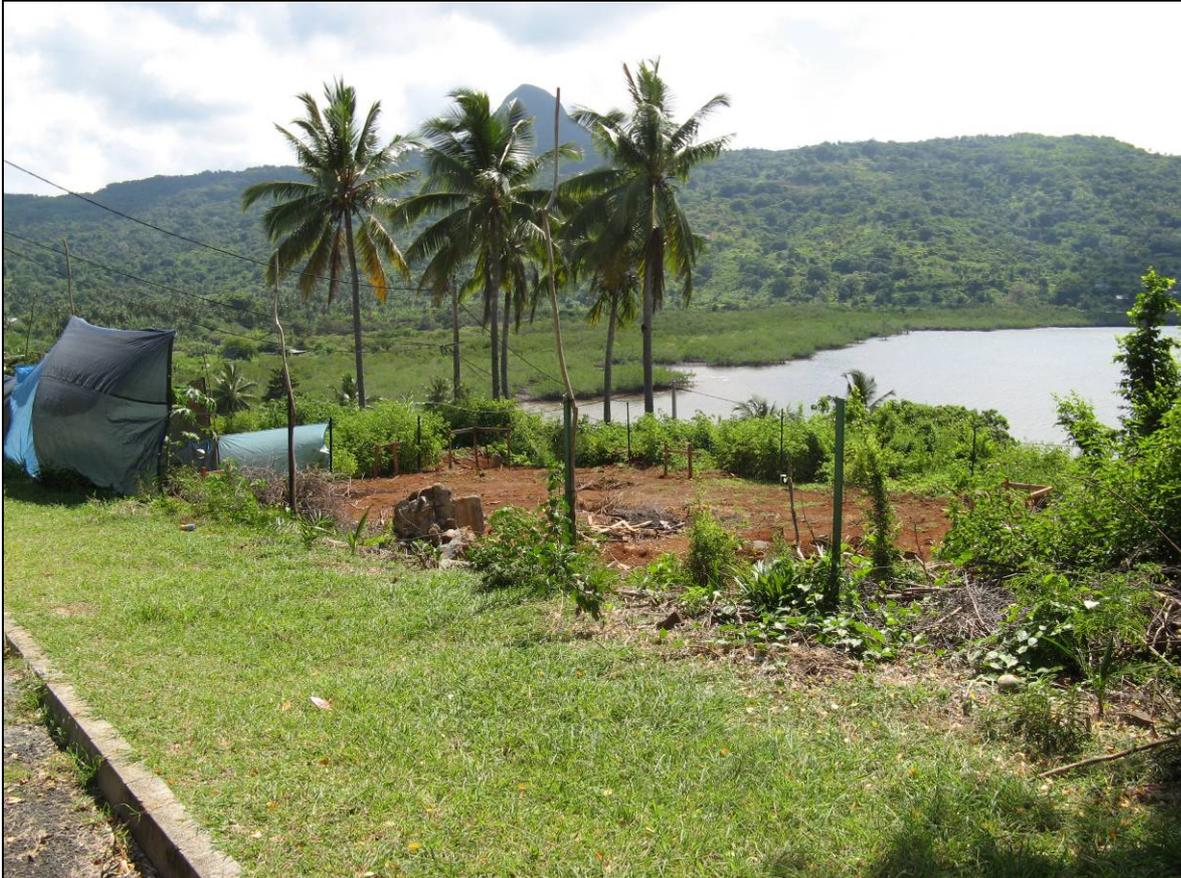
On signale la présence d'un remblai limoneux-sableux d'une épaisseur d'au moins 40 centimètres en partie amont du site (Illustration 3). Son origine est la destruction d'une ancienne école présente à cet endroit sur une zone de terrassements. Pas de remarque particulière sur la synthèse géotechnique.

Illustration 3 : Vue en partie amont du projet et aperçu du remblai. Cliché du 08/01/2009.

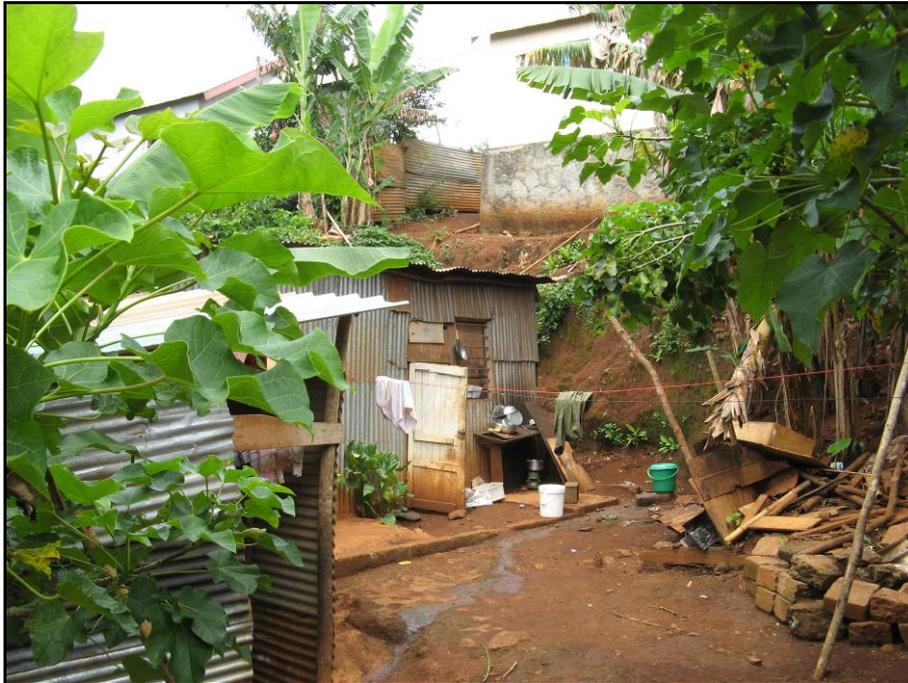
Illustration 5 : Terrassements et implantation de bangas en contrebas des maisons situées en amont du versant Ouest. Cliché du 27/01/09

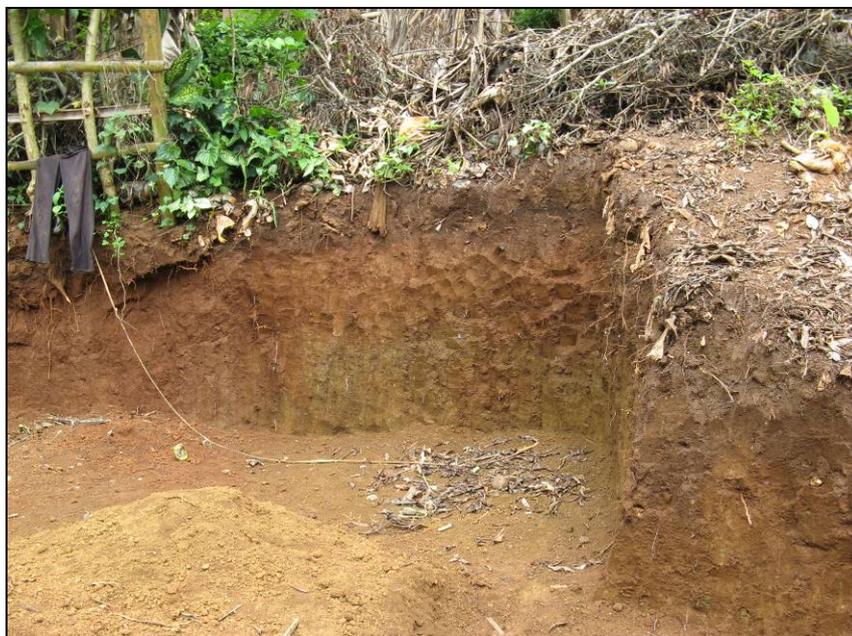
Les matériaux, visibles en sub-surface, sont essentiellement constitués d'altérites évoluées de type limono-argileux, brun clair à gris, et fortement compact (Illustration 8).

Illustration 8 : Matériaux composant le relief. Cliché du 27/01/09

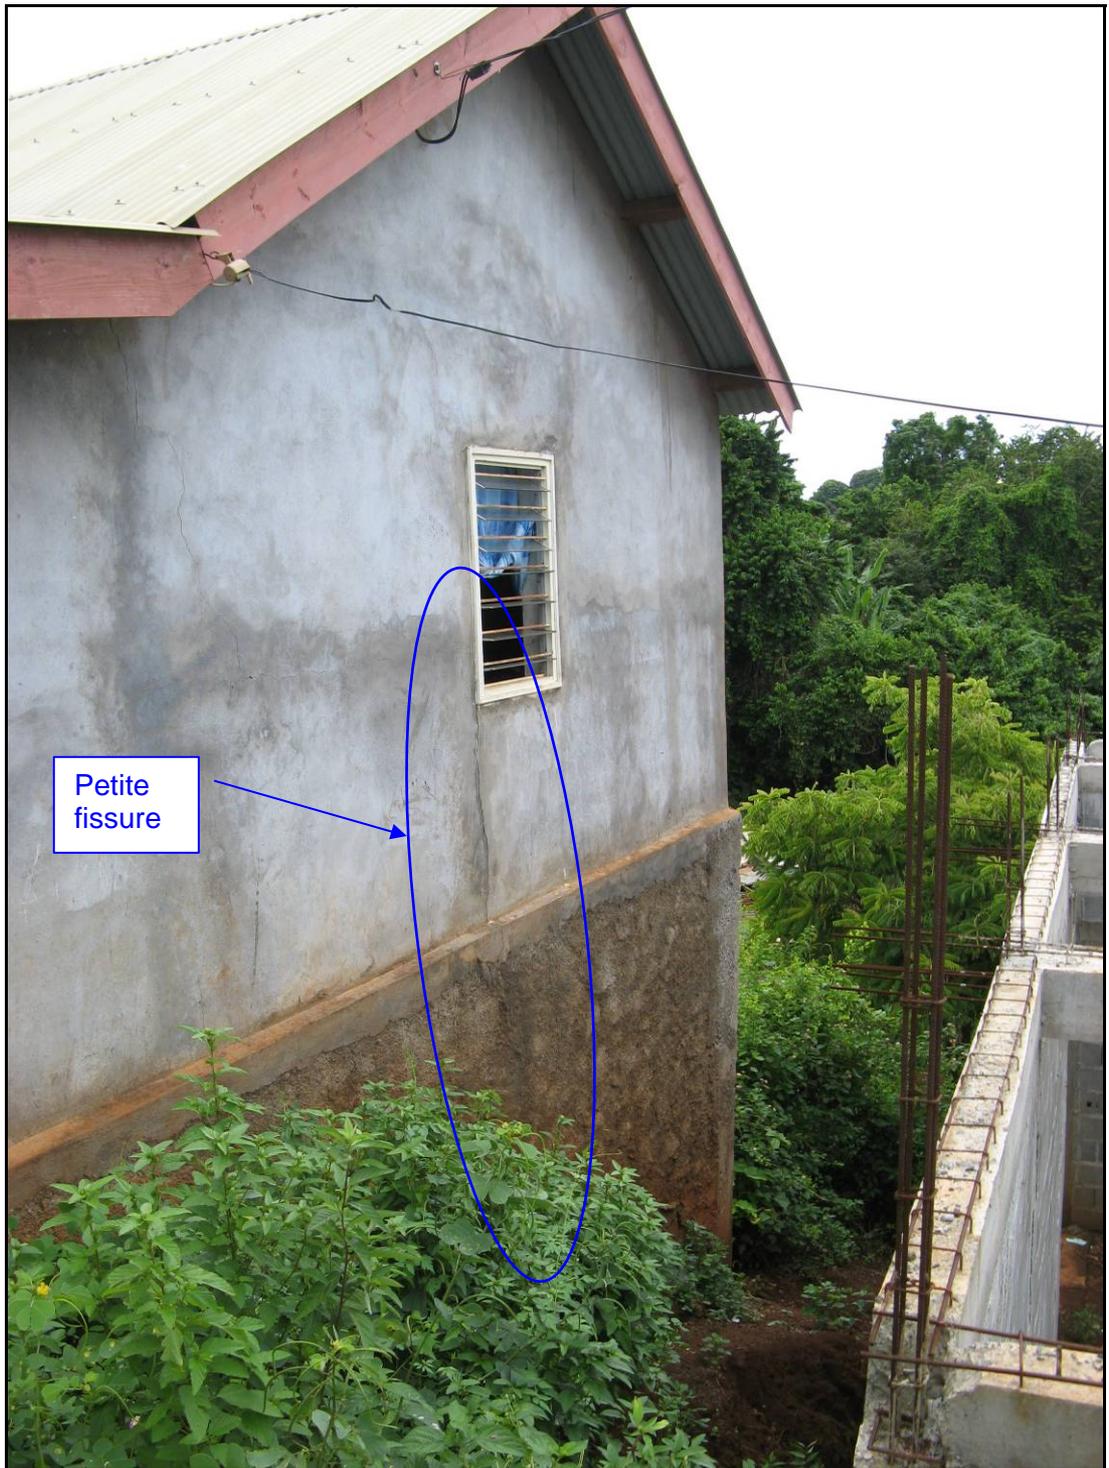
Lors de la visite de terrain, une légère fissure a été constatée dans le mur d'une maison située en surplomb du versant Ouest (Illustration 9). On peut penser que le sol (altérites évoluées et très compact) se soit en quelque sorte affaissé sous l'effet du poids de l'habitation, ce qui a provoqué une petite fissure verticale sur une des parois. La localisation de cette fissure réconforte notre supposition puisqu'elle s'est formée juste à l'endroit où la pente se dessine et où le sol commence à plonger.

Illustration 9. Mise en évidence d'une légère fissure dans le mur d'une maison surplombant le versant Ouest. Cliché du 27/01/09.

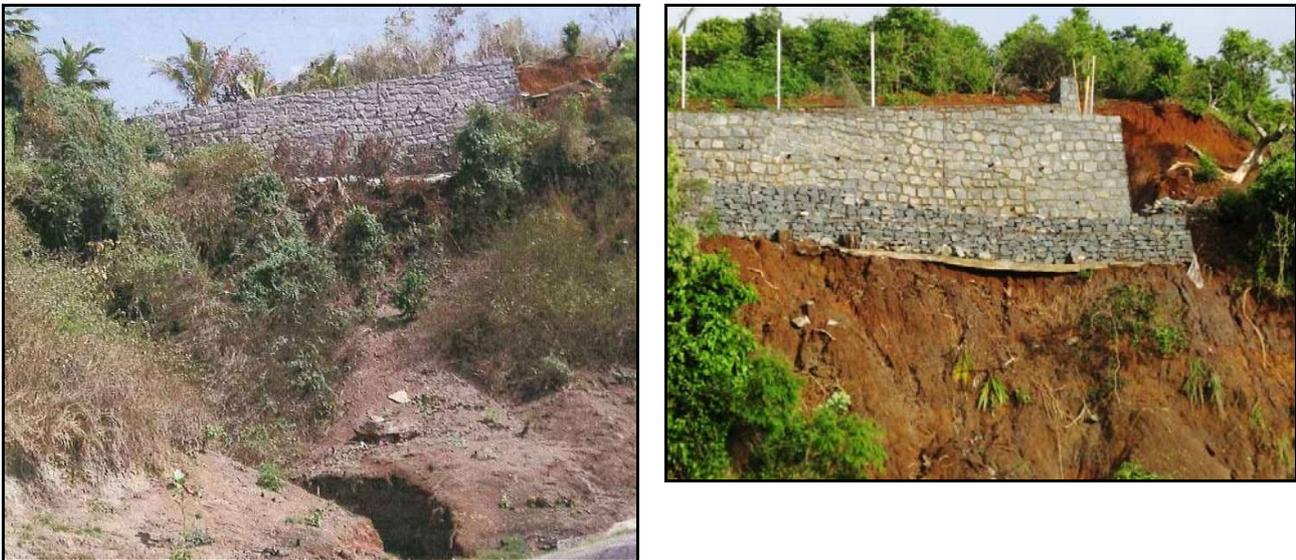
**Illustration 4 : clichés datés du 17/09/08 (gauche) et du 16/12/08**

- **les précipitations très importantes**, dont l'effet a vraisemblablement été double :
  - En premier lieu, il est probable que les pluies survenues les jours précédant la rupture associées aux apports du 15/12 aient entraîné une saturation des altérites en partie supérieure du versant, faisant chuter nettement leur cohésion. Dans la partie nord de la zone d'étude, les observations et témoignages recueillis laissent imaginer que les ouvrages constituant la plate-forme de la parcelle BE15 ont contribué à une mise en charge des terrains et à des résurgences marquées à la base de l'ouvrage (cf. Illustration 4, cliché de droite) ;

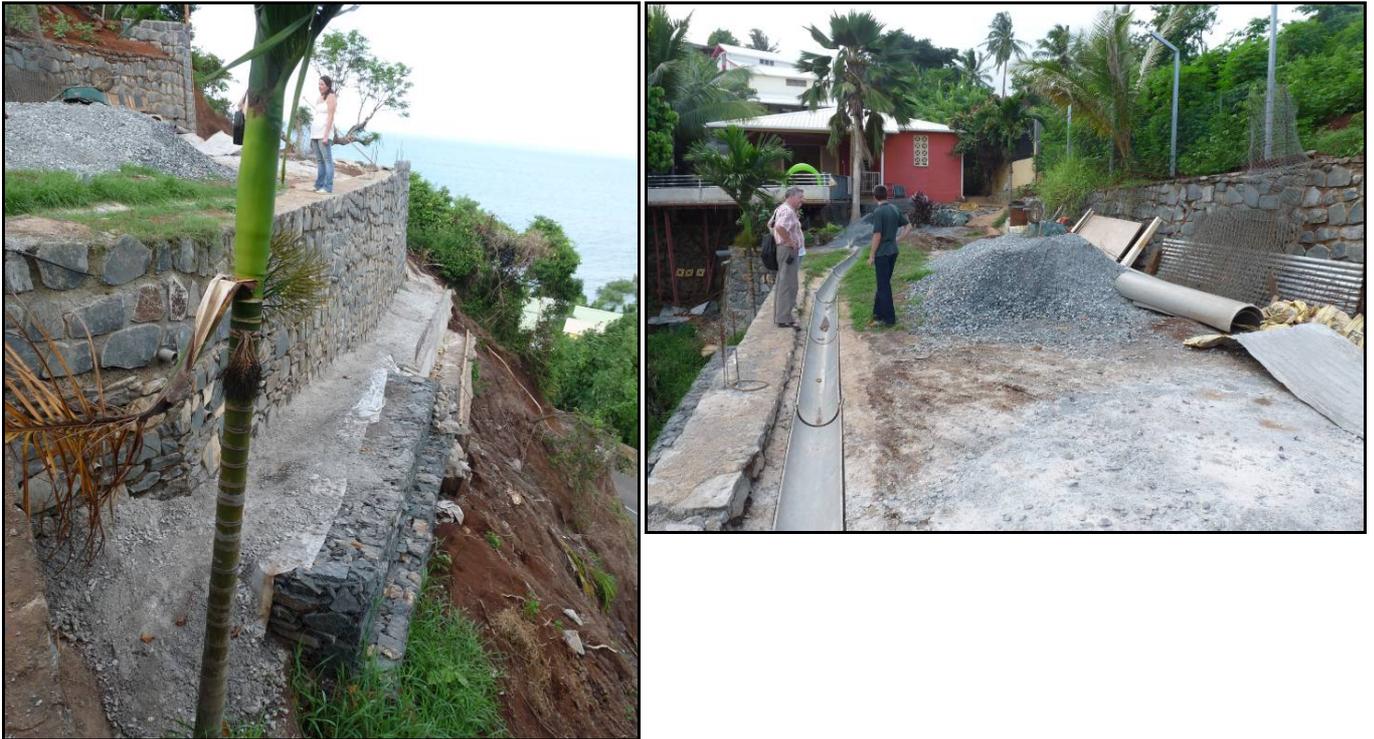
Après l'épisode pluvieux du 15/12/08, le propriétaire aurait modifié le schéma d'évacuation des eaux ruisselant sur son terrain. Le schéma observé lors de la visite s'appuie sur deux canalisations semi-circulaires en PVC. La première renvoie une partie des flux collectés dans le talweg (après une chute de l'ordre de 3 m), tandis que la seconde se déverse en tête de versant à l'extrémité nord-est de la plate-forme (cf. Illustrations 5 et 6).

**Illustration 5 : Plate-forme et ouvrages de soutènement sur la parcelle BE15 (clichés 13/01/09)**

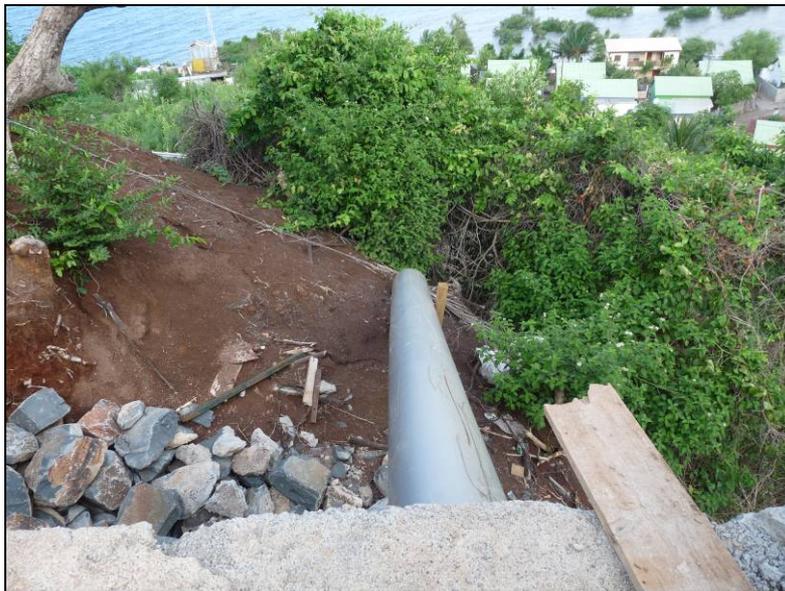
**Illustration 6 : rejet des eaux de la plate-forme en tête de versant**

- **Amélioration des conditions d'écoulement et d'évacuation des eaux pluviales du lotissement Majikoro** : une réflexion générale visant autant que possible à empêcher tout déversement des flux drainés sur les propriétés situées en tête de talus (parcelle Torinière et parcelles en continuité Sud) apparaît indispensable : amélioration des capacités de transit (section et pente d'écoulement) du fossé

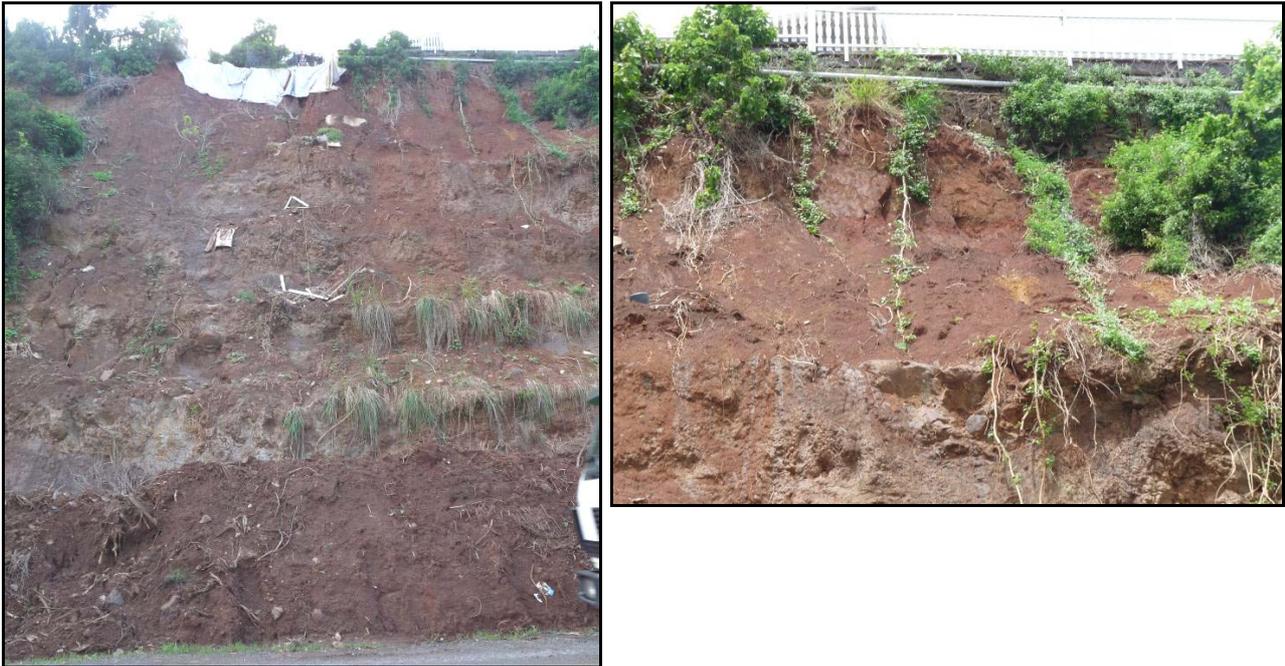
Le versant présente à ce niveau une hauteur de l'ordre d'une vingtaine de mètres, pour une pente moyenne de l'ordre de 70°. Il se caractérise par la présence de plusieurs redans de 3 m de hauteur environ pour une profondeur de l'ordre de 1,50 m. Les désordres ont affectés la partie supérieure du versant (hauteur de l'ordre de 5 m), sur un linéaire d'une trentaine de mètres (au droit quasiment de la totalité de la parcelle BE18 et au droit du tiers nord environ de la parcelle BE21), tandis que la partie en redans de la pente n'a pas subi d'arrachement.

**Illustration 7 : Zone centrale du versant (clichés 13/01/09) – à gauche : bordure de terrasse de la parcelle BE18**

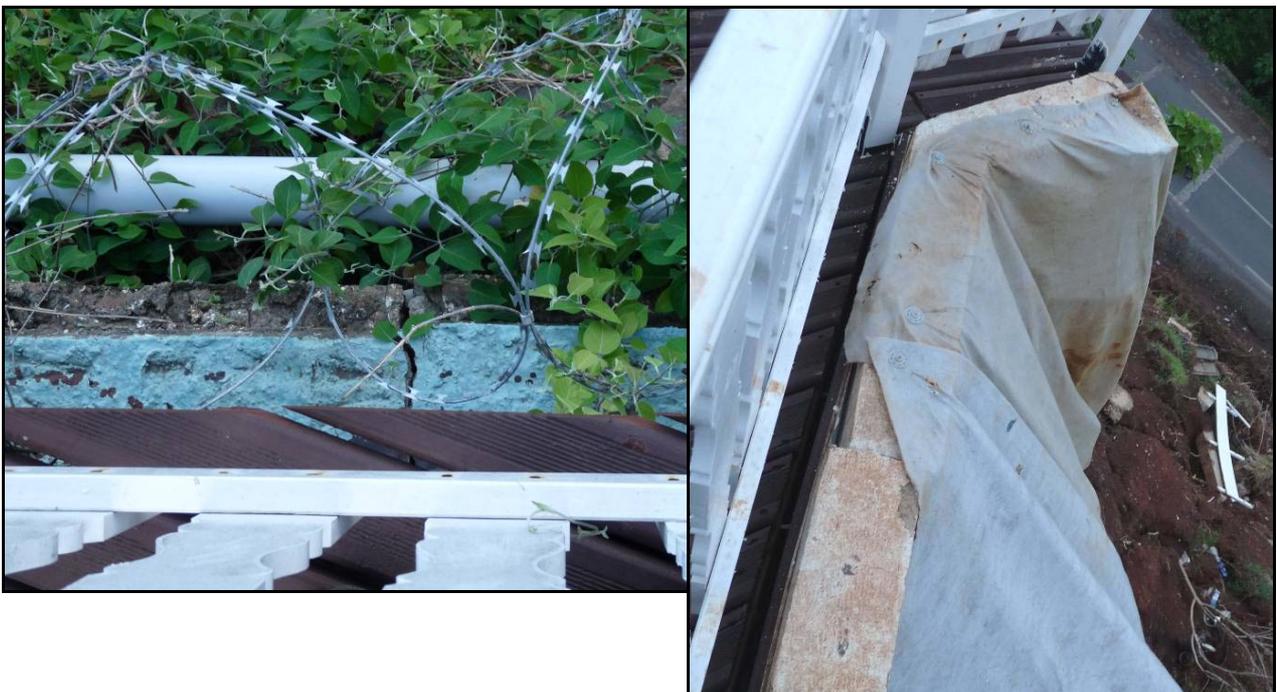
**Au niveau de la parcelle BE18**, les instabilités ont entraîné le déchaussement de l'ouvrage gabions situé en tête de versant et qui supporte une dalle en béton (de 30 à 40 cm d'épaisseur) constituant le soubassement de la terrasse de la construction. Outre le déchaussement des gabions, la dalle est fracturée en plusieurs points et la palissade en bois limitant la terrasse a été endommagée. Dans la partie sud-est de la parcelle, la terrasse est actuellement « dans le vide ».

**Illustration 8 : Désordres au niveau de l'assise de la terrasse de la parcelle BE18 (clichés 13/01/09)**

- **Interdiction d'accès à la partie Est** (située à l'arrière immédiat de la rupture de pente) **de la terrasse de la construction sise sur la parcelle n°BE18** (sur une largeur minimale de 5 m). Cela concerne en particulier la partie sud de la terrasse qui est déjà pour partie dans « le vide », mais également sa continuité nord compte-tenu des désordres observés sur les gabions et la dalle béton sur lesquels

elle repose, mais aussi de la qualité très précaire de la palissade. Cette interdiction est à maintenir tant qu'un confortement satisfaisant de l'assise ne sera pas effectif (cf. ci-après). A défaut de façon permanente (ce qui est souhaitable), **on proposera d'autre part que lors de fortes pluies les pièces constituant la partie Est de la construction restent inoccupées** (il s'agit de la partie de la bâtisse située dans le prolongement de la piscine, celle-ci ayant une forme en L) ;

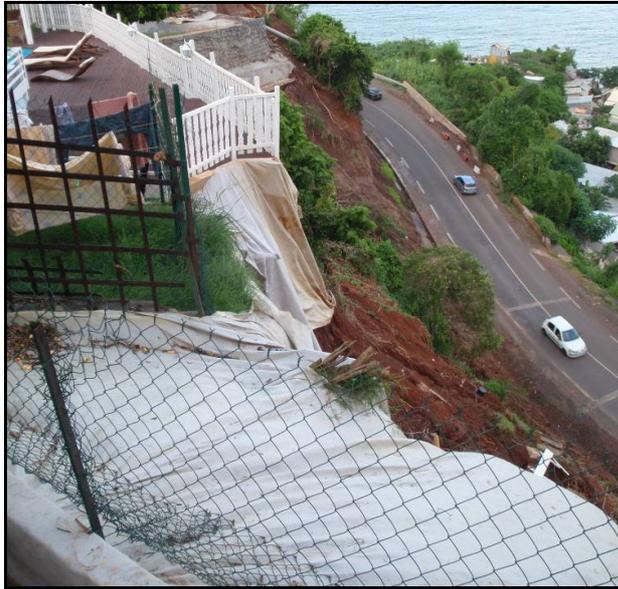
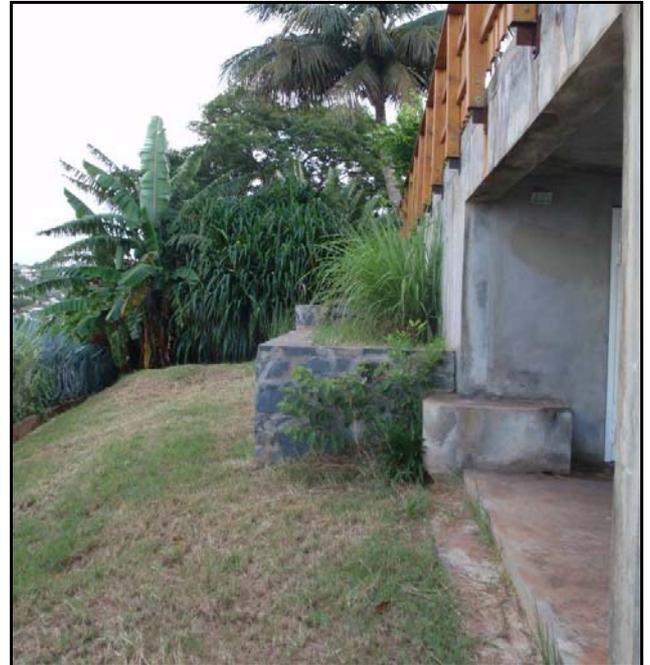
**La parcelle BE21** n'a pu être visitée. Les observations réalisées depuis le sommet de versant (en limite des deux parcelles) ne montrent pas d'indice de désordre particulier sur son emprise. On soulignera cependant (cf. Illustration 9) que les ouvrages constituant le soubassement de la terrasse ne sont qu'à quelques mètres de la cicatrice d'arrachement et que la bande herbeuse qui les sépare présente des déformées qui peuvent être interprétées comme des indices d'instabilité de la tête de versant.

**Illustration 9 : Clichés pris en mitoyenneté des parcelles BE18 et BE21 – à droite, limite Est de la terrasse en bordure de la rupture de pente (clichés 13/01/09)**

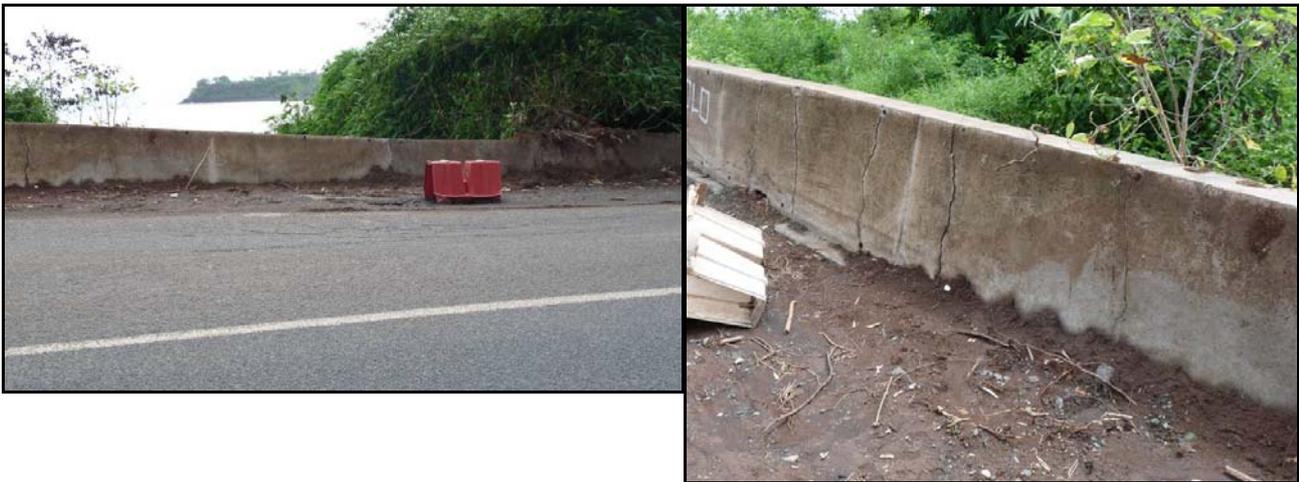
Sans qu'il soit possible de dater précisément ces désordres (survenue le 15/12/08 ou ultérieurement), les observations de terrain ont mis en évidence une déstabilisation du talus aval de la RN1 sur un linéaire d'une douzaine de mètres, dans la partie nord de la zone d'étude : déchaussement, début d'affaissement et fracturation des ouvrages béton disposés en bordure d'accotement, affaissement de l'accotement et de la voie de circulation aval (sur la moitié de sa largeur environ). Dans la continuité nord, le soubassement est renforcé par des gabions et n'a semble-t-il pas été affecté.

Illustration 11 : Désordres talus aval

Enfin, on soulignera que les désordres ayant affecté le talus aval de la RN1 et les ouvrages béton présents sur l'accotement constituent une menace sérieuse pour les habitations présentes en contrebas immédiat (risque d'effondrement brutal de l'ouvrage).

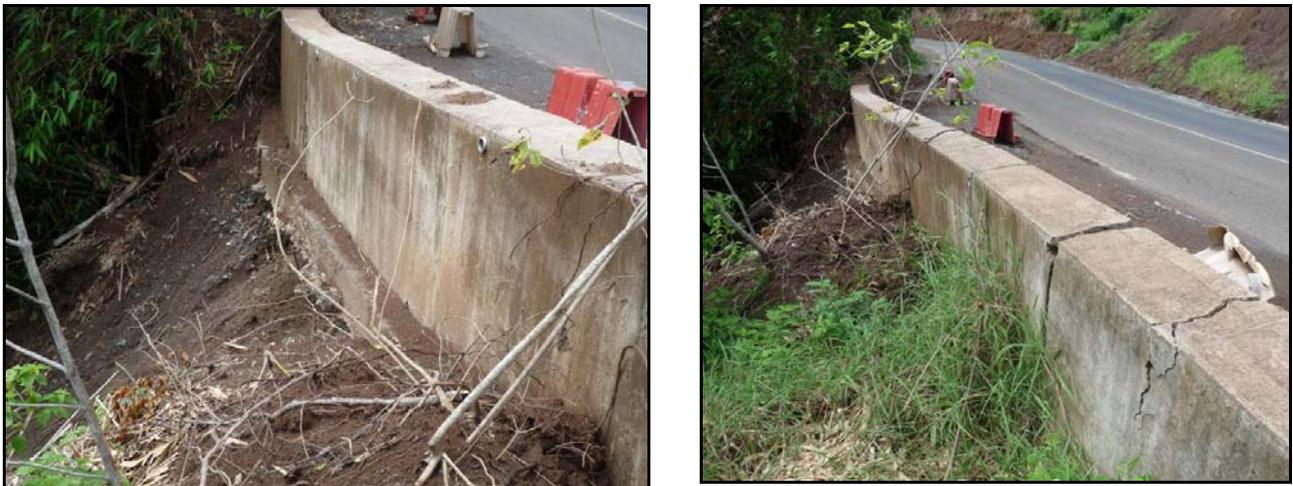
Illustration 12 : Désordres talus aval

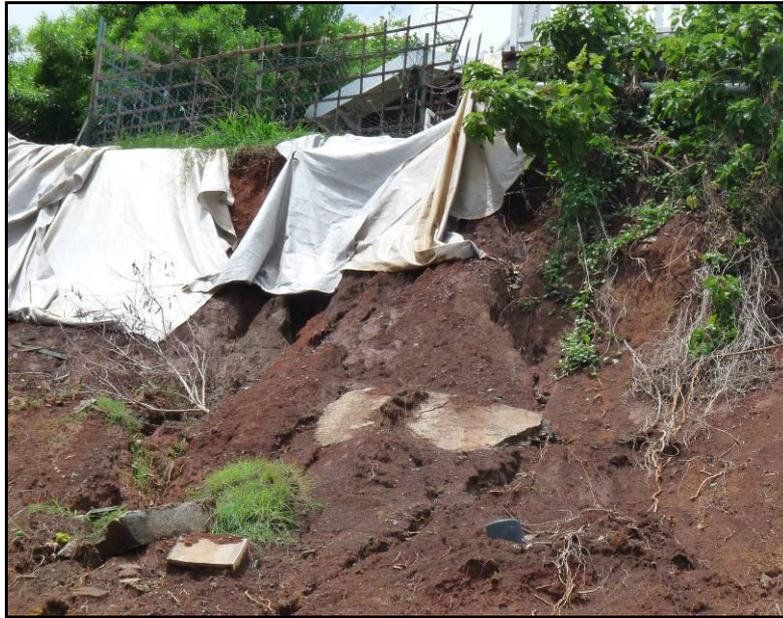
Illustration 13 : Griffes d'érosion entre les parcelles BE18 et BE21

- **Mise en place** sur les différentes zones de départ des instabilités (en proie à une érosion importante) **de bâches en polyane** destiné à minimiser les phénomènes de ravinement et l'infiltration (bâches qui seront retirées après achèvement des mesures définitives exposées plus en avant) ;

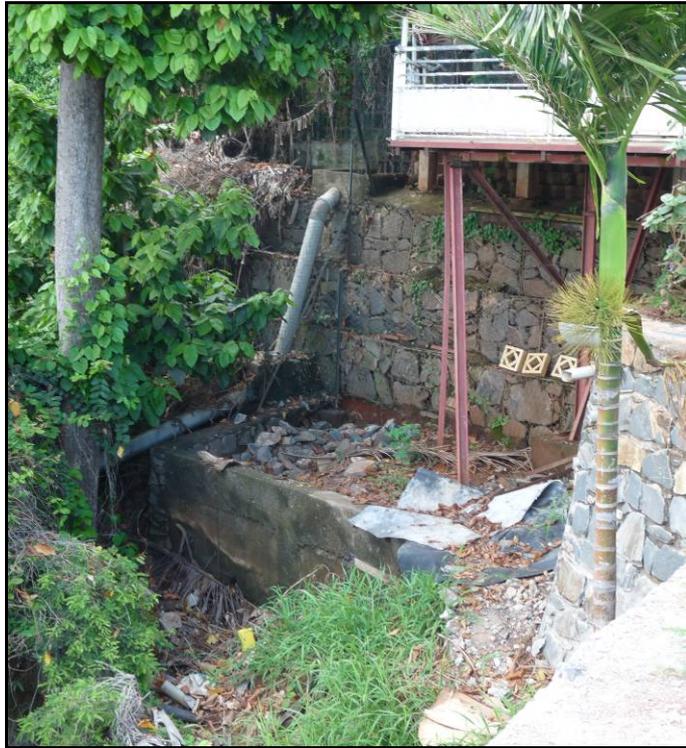
La construction Torinière ne montre pas d'indice d'activité particulier et n'apparaît pas menacée à court terme, même si son implantation dans le talweg sur des terrains certainement de faible tenue (colluvions latéritiques) lui confère une sensibilité marquée. Par contre, la terrasse en bois attenante à la construction ne présente pas toutes les garanties de sécurité : structure porteuse en acier déformée, inclinaison de la plate-forme, qualité des fondations en fond de talweg douteuse.

Illustration 14 : Assise de la terrasse de la construction Torinière

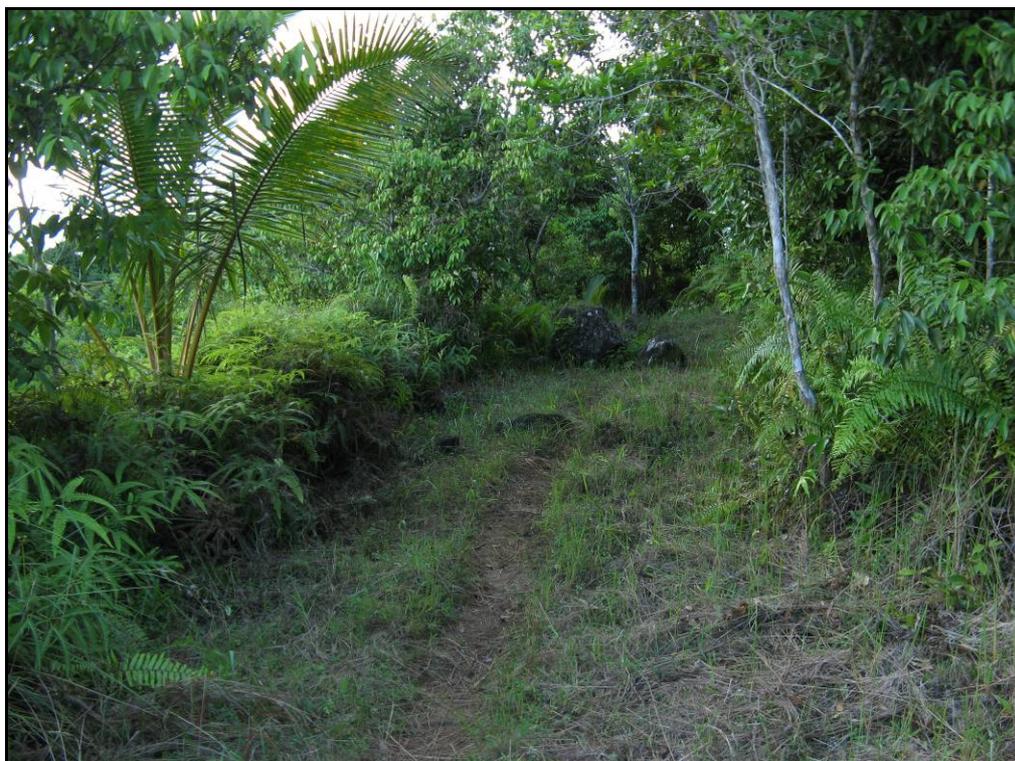
Photo 3. Sentier GR et présence de blocs.

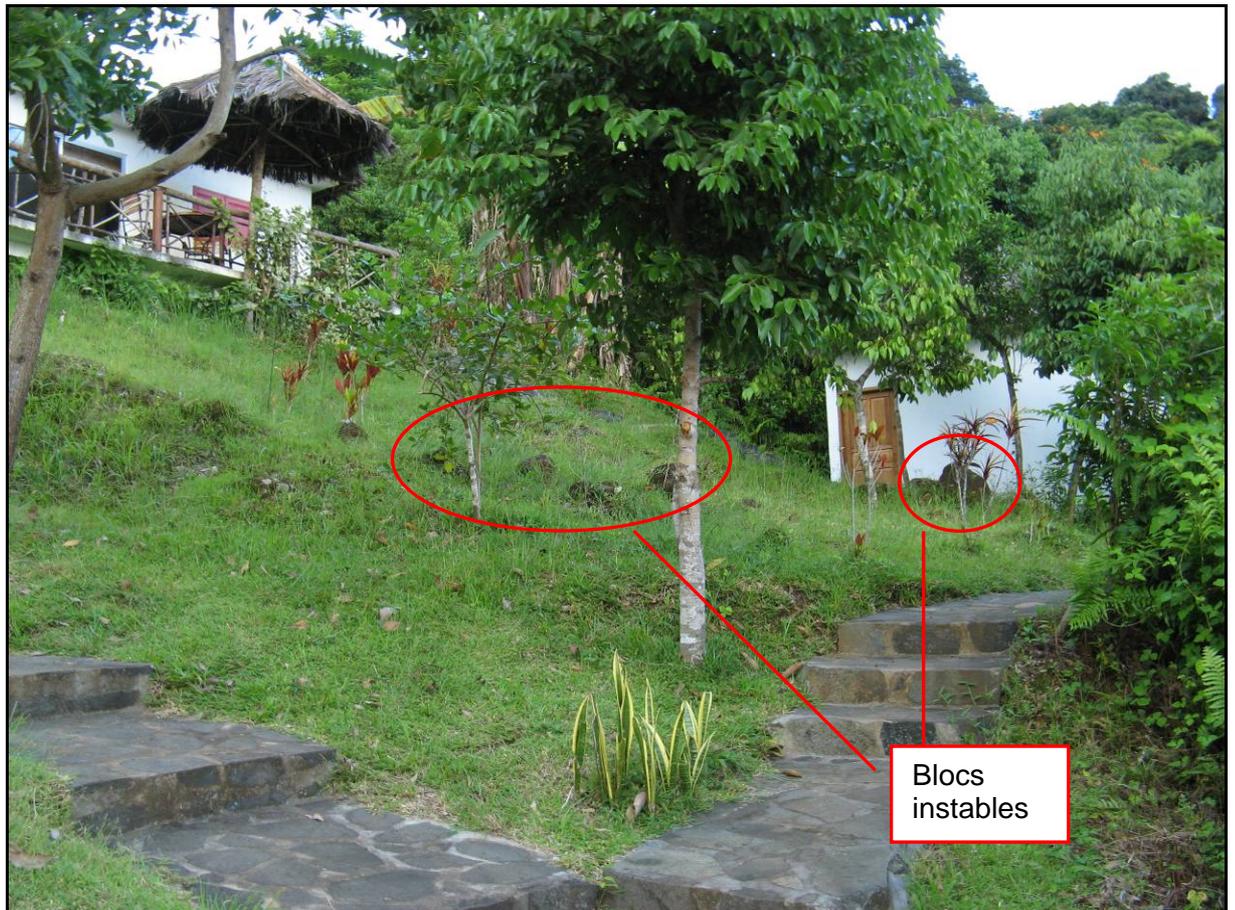
Photo 4. Vue de la parcelle, sol végétalisé et blocs instables à purger.

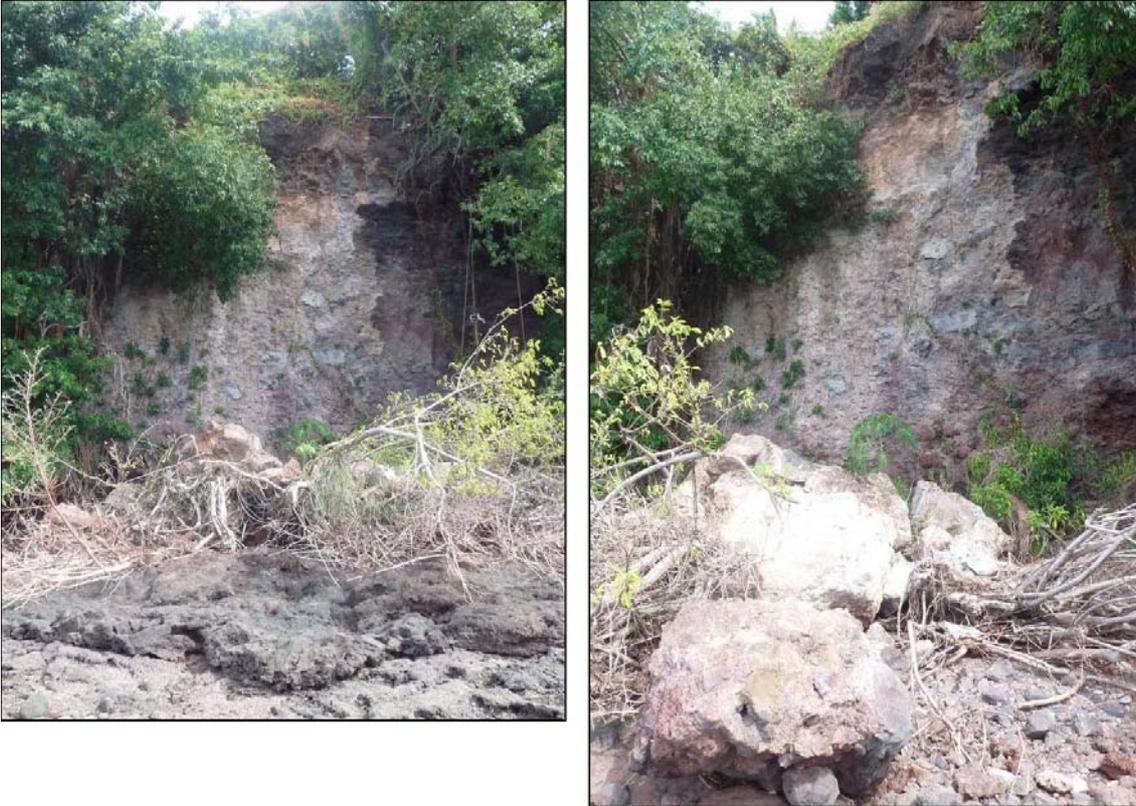
L'instabilité s'est déclarée à une quinzaine de mètres de hauteur environ, prenant naissance en tête d'une falaise sub-verticale dont l'ossature est constituée de scories basaltiques et de produits pyroclastiques. Les conditions pluviométriques de la fin d'année 2009 ont conduit à la rupture, aggravant probablement par ravinement en tête d'escarpement et dans la pente des conditions d'équilibre du matériel rocheux qui étaient selon toute vraisemblance déjà précaires. La seconde manifestation peut être analysée comme la rupture d'un compartiment déstabilisé par l'éboulement initial.

**Illustration 3 : Cicatrice de l'éboulement**

Sur la base du diagnostic précédent, on se limitera à recommander qu'une surveillance visuelle régulière puisse être assurée en arrière de la cicatrice d'arrachement, au niveau des deux propriétés concernées. L'objectif de cette surveillance sera de mettre en évidence, au niveau des secteurs précédemment définis comme étant les plus exposés (bande de terrain inclinée de la propriété de la Capitainerie, plate-forme aménagée entre la tête de falaise et la case Chane Tong) l'apparition éventuelle d'indice de décompression (fissuration ou affaissement dans les terrains ou structures aménagées telles que l'ouvrage soutenant la plate-forme de la propriété Chane Tong), laissant suspecter l'occurrence plus ou moins rapide d'un nouvel éboulement.

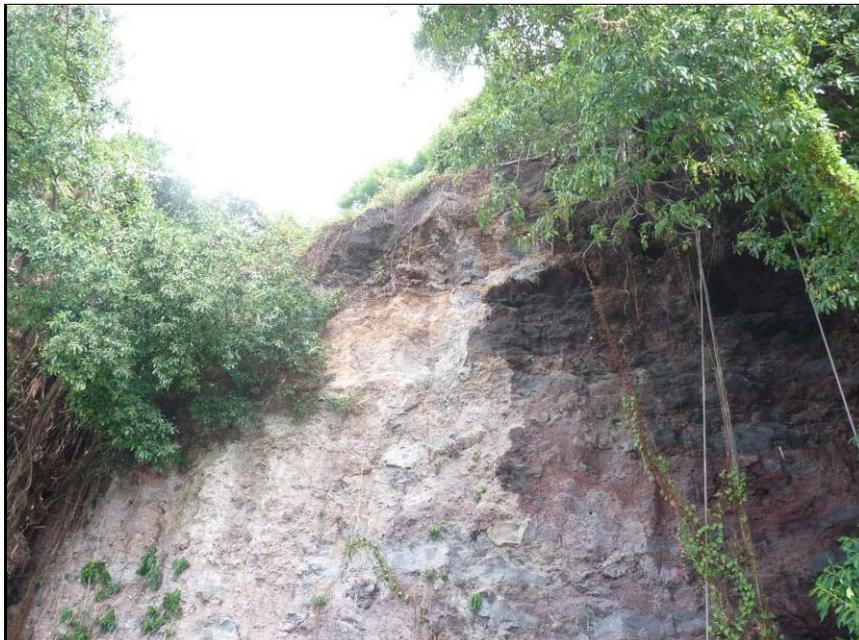
**Illustration 4 : partie supérieure de la cicatrice de l'éboulement**

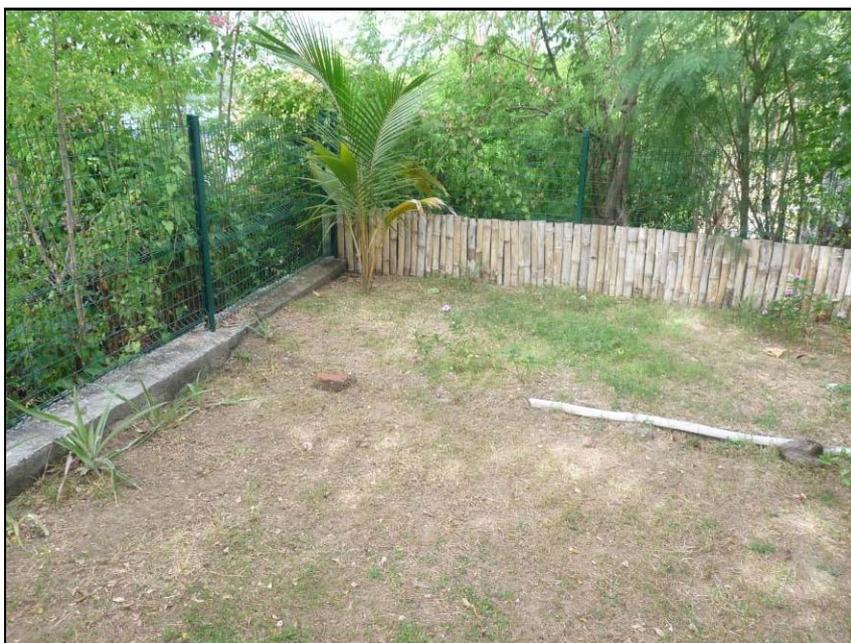
**Illustration 5 : extrémité nord-est de la cour attenante à la case Chane Tong, sensiblement au droit de la cicatrice d'arrachement.**

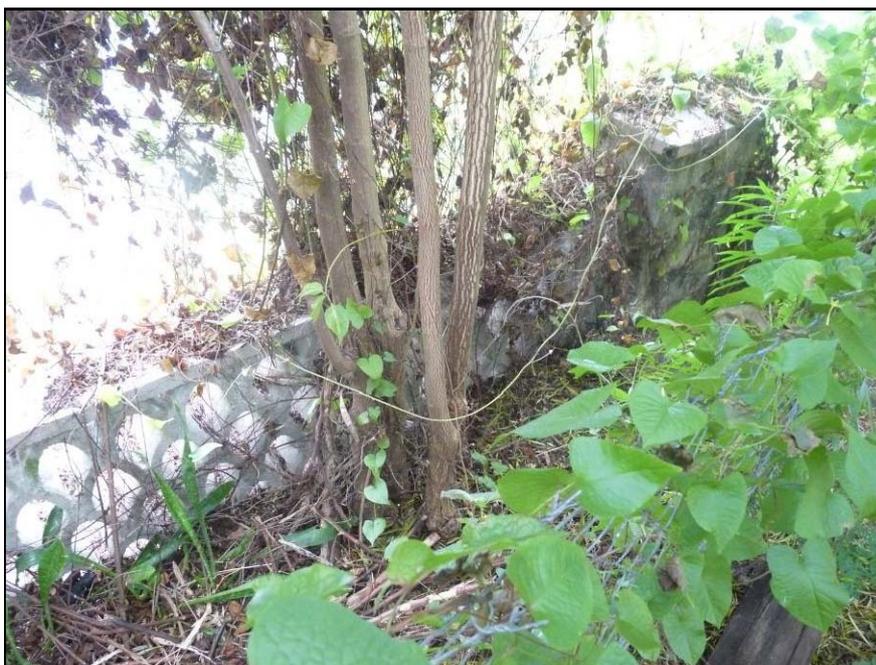
Seule la balustrade béton en limite nord-ouest de la propriété de la Capitainerie du port, au droit de l'éboulement (cf. Illustration n°6), semble montrer un début de basculement vers le vide. Il est toutefois difficile d'attribuer cette déformation au dernier événement plutôt qu'à une évolution lente au cours des derniers mois ou dernières années. Selon le personnel de la Capitainerie, aucune déformation de cet ouvrage (ou des terrains en arrière de la cicatrice) n'est à constater.

**Illustration 6 : balustrade en limite nord-ouest de la cour attenante à la capitainerie du port, au droit de la cicatrice d'arrachement**

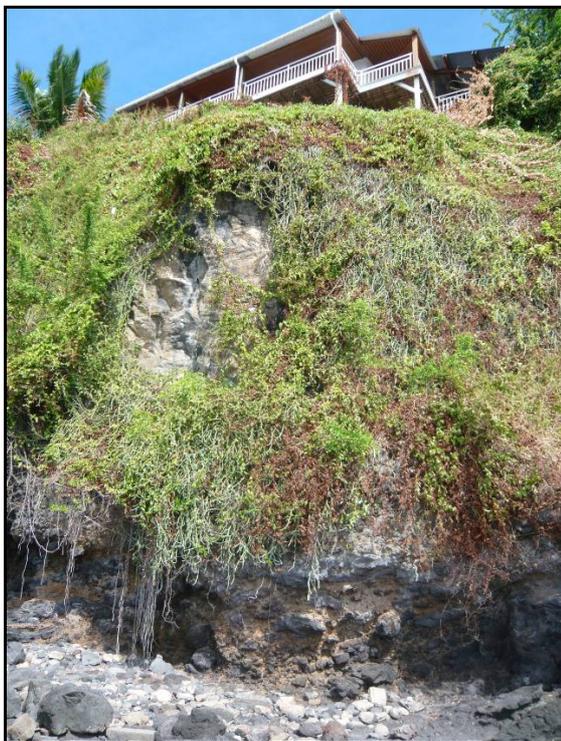
L'observation depuis la plage bordant la falaise montre au niveau de la case Santé une paroi relativement saine et affectée de manière limitée par l'érosion littorale. La base de la paroi ne présente pas de sous-cavage important et aucune fissure notable n'a été décelée au travers de la couche végétale. (cf. Illustration 4)

Illustration 4. Pied de la falaise (photo BRGM).

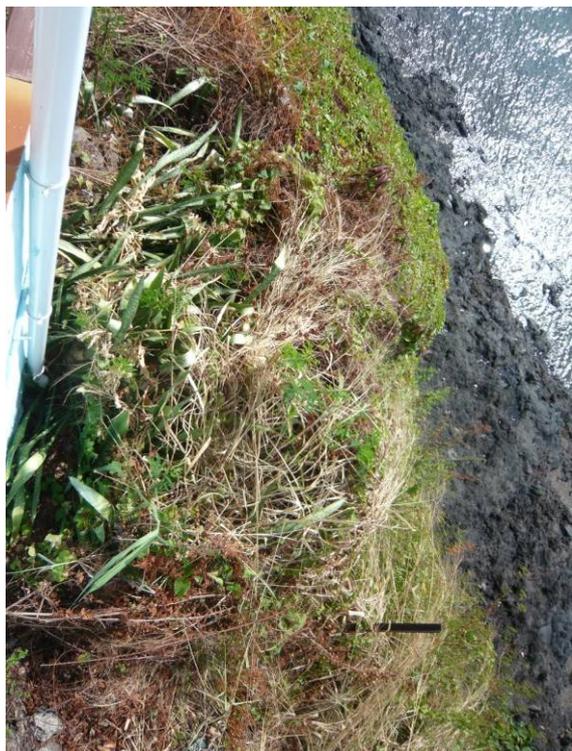
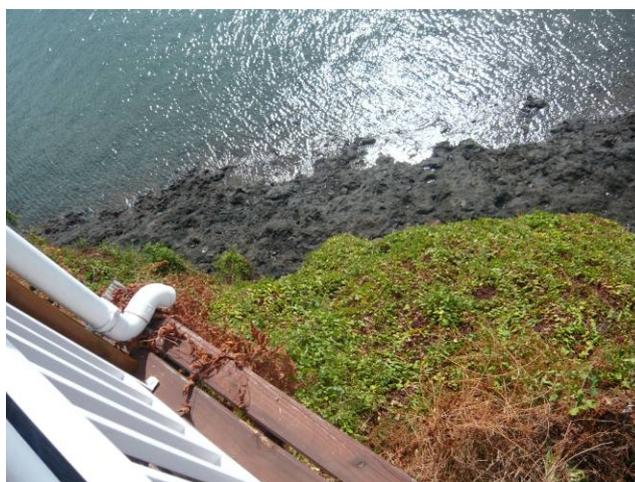
Illustrations 5 et 6. Rejets des eaux pluviales par gouttières sur le sommet de la falaise (photos BRGM)

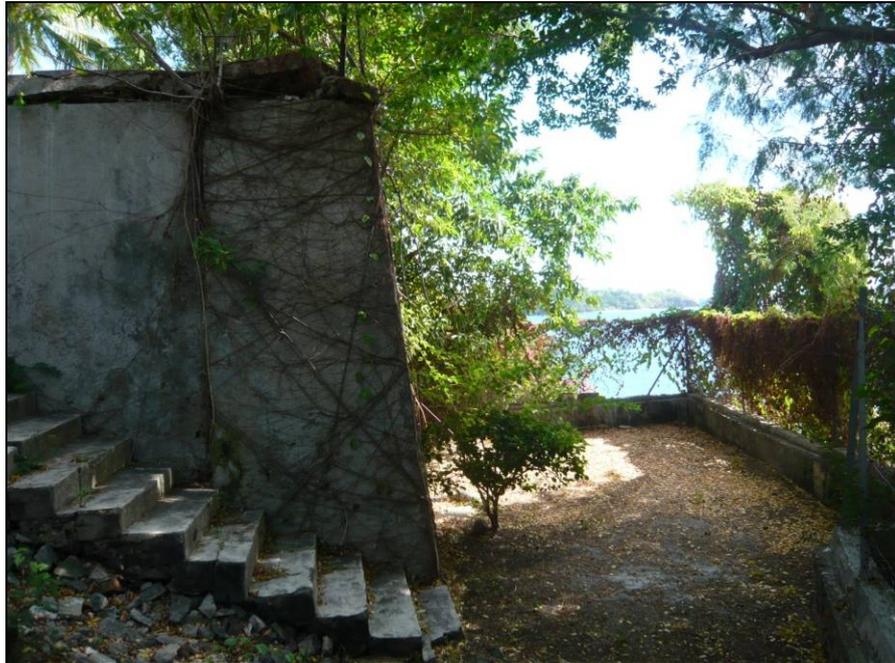
Illustration 7. Citerne béton située à proximité de la falaise.
