Effondrement d'un mur de soutènement à Gray (70)

BRGM/RP-57746-FR
Octobre 2009

Parcelle n°22 (propriété de Mme Marie Breton) – Gray (70)

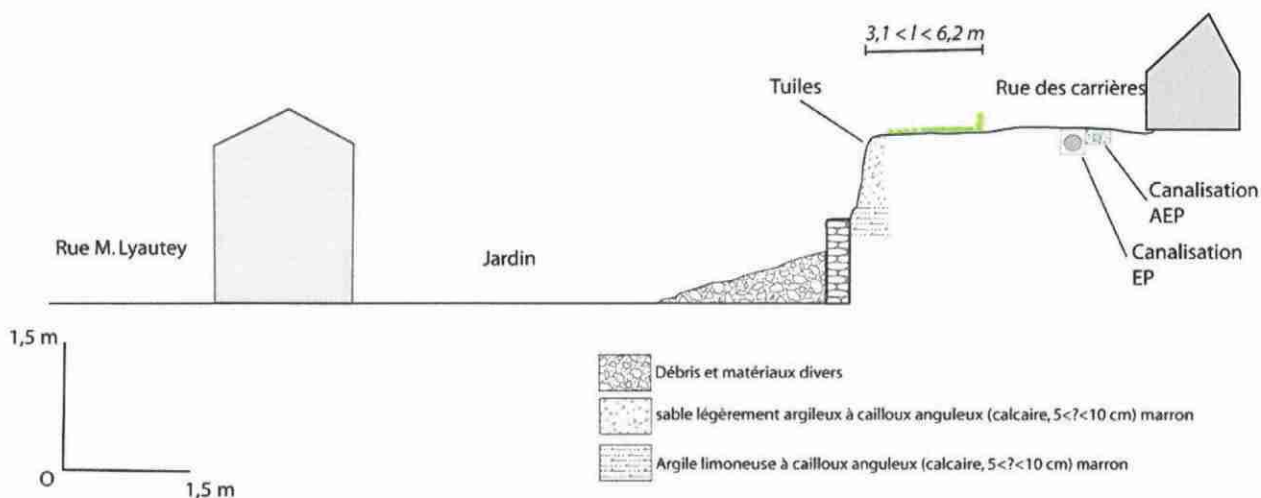
Illustration 3 : profil du terrain sur la parcelle 22 section AB.

Seule la partie haute du mur de soutènement (composée de pierres) s'est effondrée. A ce niveau, les matériaux soutenus (probablement des remblais) sont relativement drainants (sables), mais reposent sur des matériaux peu perméables (argiles). Les circulations d'eau souterraine sont piégées sur cette interface et s'écoulaient probablement via les drains du mur.

Les sols mis à jour depuis février 2009 présentent une bonne tenue malgré l'inclinaison élevée (plus de 50°). Ceci est vraisemblablement dû aux nombreux cailloux anguleux calcaires qui augmentent l'angle de frottement de la formation.

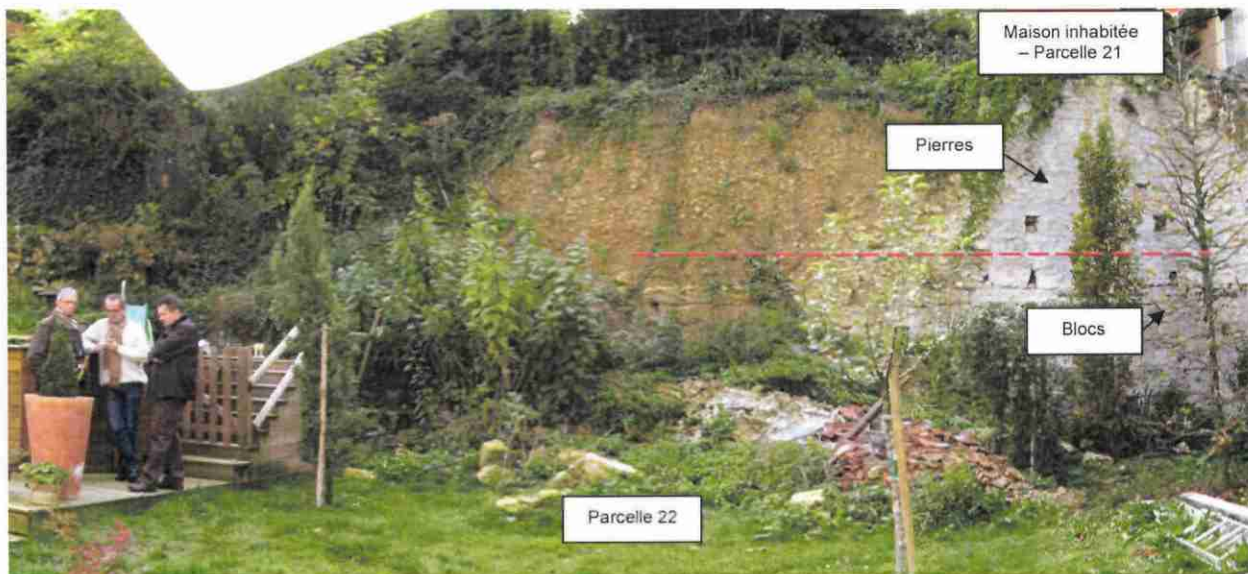
Illustration 5 : vue du mur de soutènement effondré (photo BRGM).

Les précipitations et le gel peuvent être des éléments naturels défavorables, notamment si de la glace (ou autre élément tel que de la végétation) bouchait les drains du mur (créant des surpressions en arrière du mur). Les eaux souterraines ont pu se retrouver prises au piège entre le mur sur le côté nord et la formation argileuse.

La structure et/ou la vétusté du mur peut également être une cause défavorable.

Par ailleurs, en l'état actuel, des glissements de terrain régressifs peuvent se produire sur la paroi mise à nue, l'aléa est fort. Le reste du mur est susceptible de s'effondrer à moyen terme, pouvant dans ce cas déstabiliser une maison inhabitée rue des Carrières (parcelle 21) qui domine le jardin.

Dans un objectif de prévention du risque, il est fortement recommandé de construire un véritable mur de soutènement, à la place du mur actuel de la parcelle 22 section AB. Le dimensionnement d'un tel mur nécessite une étude géotechnique (fondations, drains,...). Des sondages seront nécessaires. Cette étude est à réaliser dès que possible (3 mois), afin de lancer les travaux dans un délai rapide.

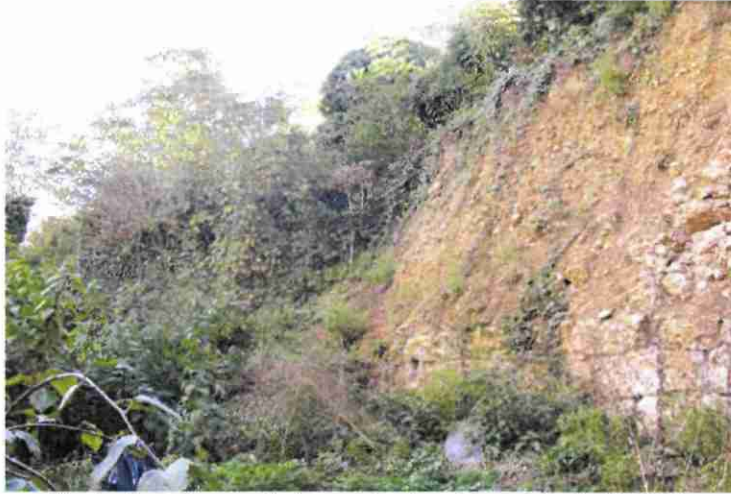
Illustration 6 : vue de la paroi mise à jour (photo BRGM).

Les matériaux issus de ces glissements sont susceptibles d'atteindre le jardin, un risque fort existe sur une largeur équivalente à la hauteur du mur, soit environ 7 m. Ces matériaux sont susceptibles d'atteindre le pied de la maison sous forme de boue. Le risque dans la maison de la parcelle 22 est faible.

- d'interdire l'accès au pied du mur et du talus mis au jour. La mise en place de barrières est recommandée étant donné la présence d'enfants.
- De conserver l'interdiction aux véhicules lourds (>3,5 t) à la rue des Carrières.

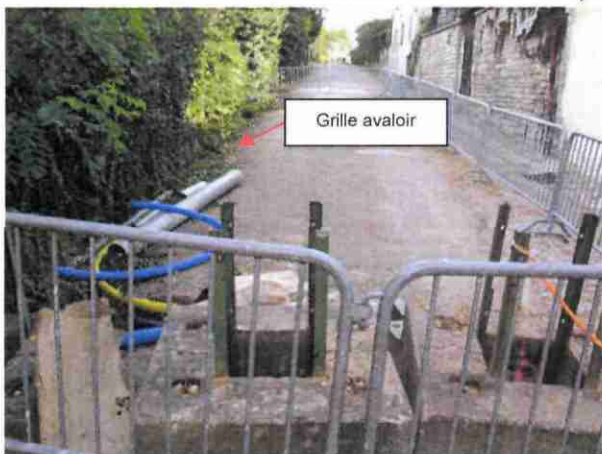
Illustration 7 : vue aval de la rue des Carrières (photo BRGM).

Entre la paroi et la rue des carrières, le sol n'est pas observable (broussailles). La rue des carrières ne présente pas de fissuration (bien que son revêtement soit ancien). On observe seulement une dénivellation de chaque côté de l'égoût des eaux pluviales situé au milieu de la rue.

- L'absence de fissure et l'éloignement des réseaux d'eau de la rue des Carrières (> 6 m de la paroi) permettent d'autoriser le passage de véhicules légers uniquement sur le côté amont (SO) de la chaussée. Le réseau EP peut servir de limite. Un système de circulation alternée sera nécessaire, avec le balisage approprié.

- De réaliser un merlon d'au-moins 20 cm de haut en ciment le long de la rue des Carrières côté aval afin de canaliser les écoulements d'eau en surface de la voirie.
