Ville d'Evreux (Eure)
Fissuration d'une maison d'habitation
Avis du Brgm

Rapport final

BRGM/RP-57780-FR
Novembre 2009

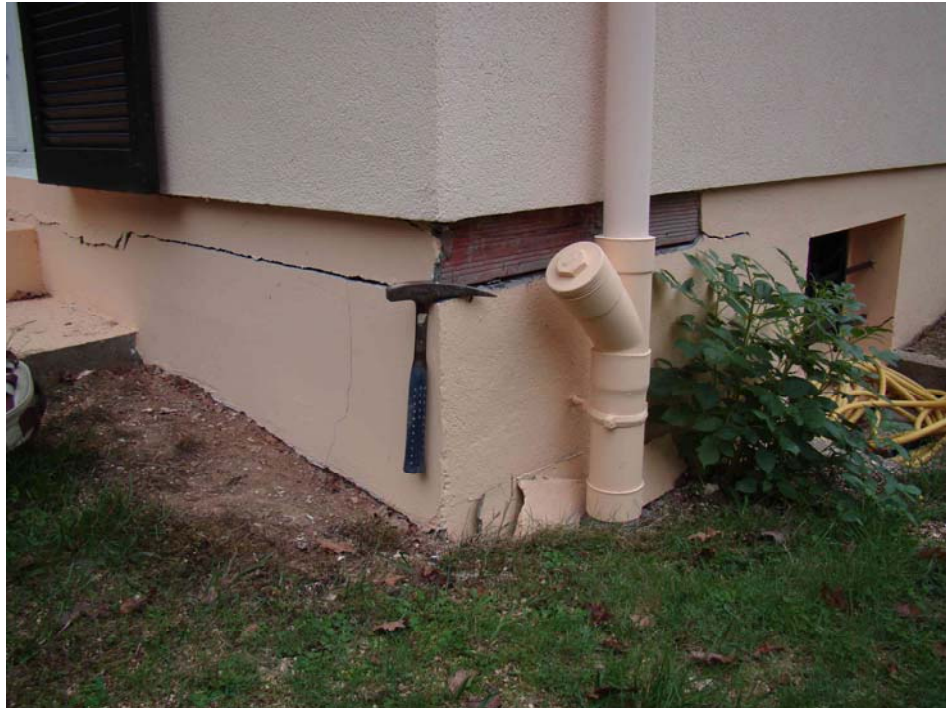
Plusieurs fissures ont été observées sur la maison, mais c'est surtout le soubassement de l'angle nord-ouest qui est touché (Annexe 1, Photos 1 à 5).

D'après le propriétaire, les fissures qui touchent le soubassement de l'angle nord-ouest de la maison sont apparues début septembre, et sont depuis en évolution lente (les témoins posés dans le sous-sol montrent cette évolution, Photo 11).

Photo 1 : Fissures angle nord-ouest.

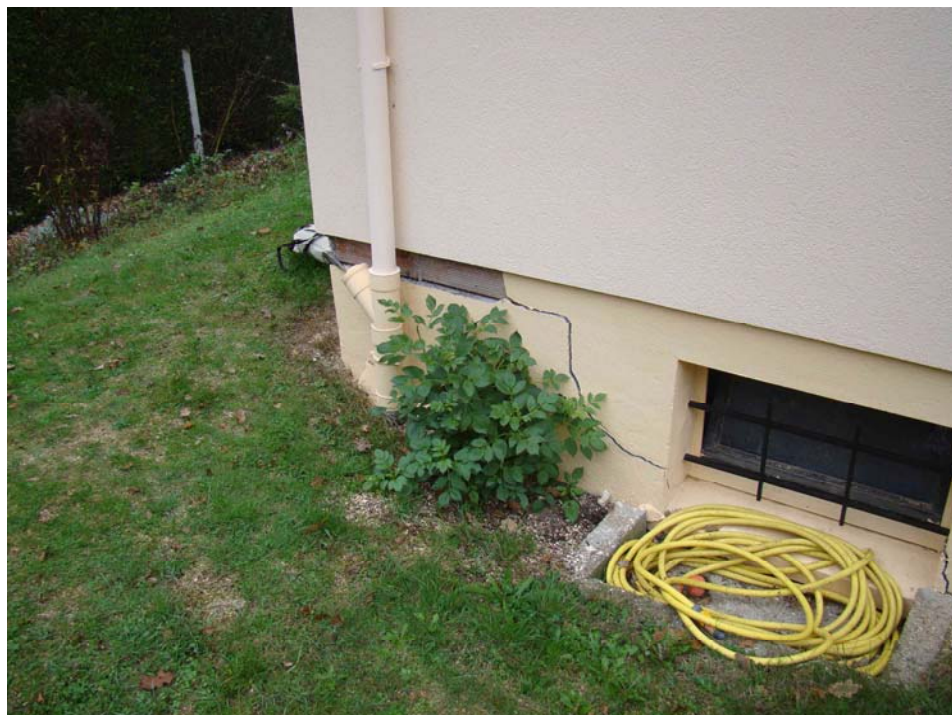
Photo 2 : Fissures pignon ouest.

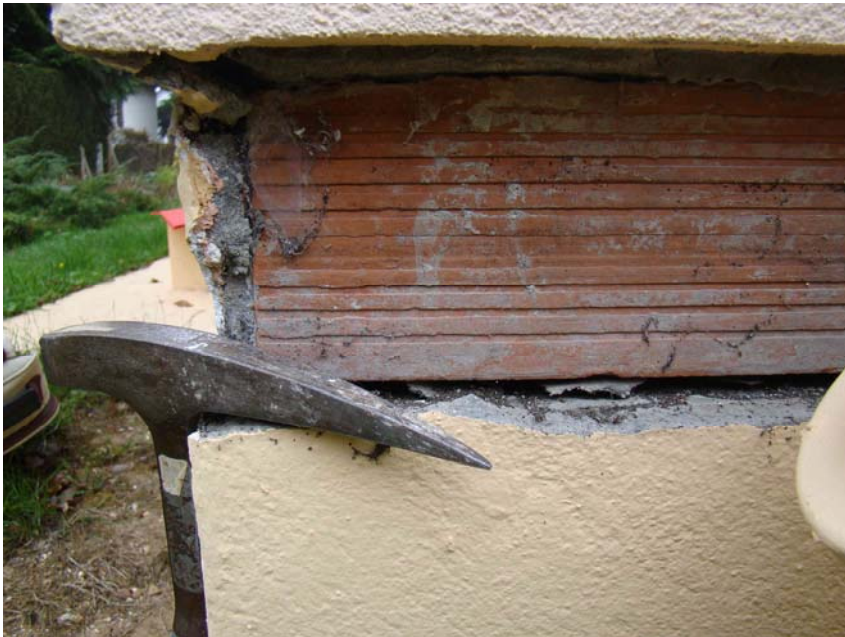
Photo 3 : Ouverture d'une fissure, pignon ouest.

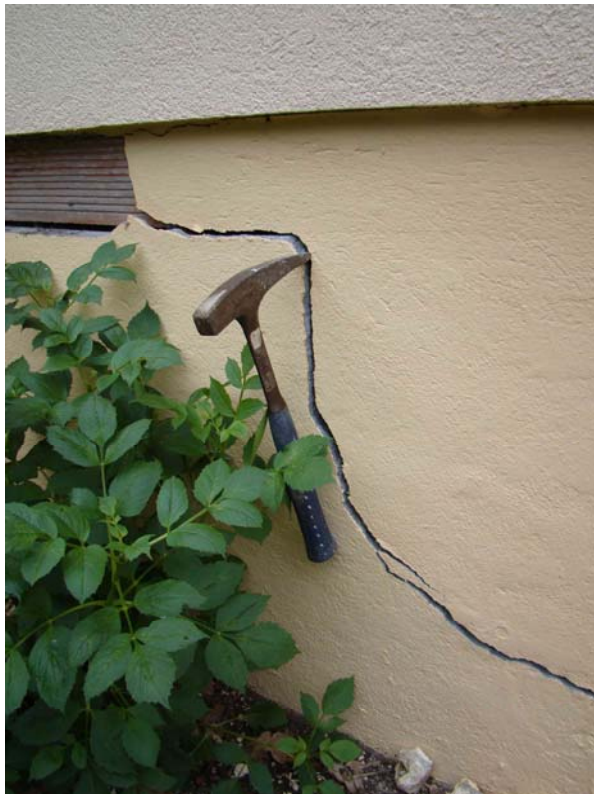
Photo 4 : Fissure oblique ouverte, pignon ouest.

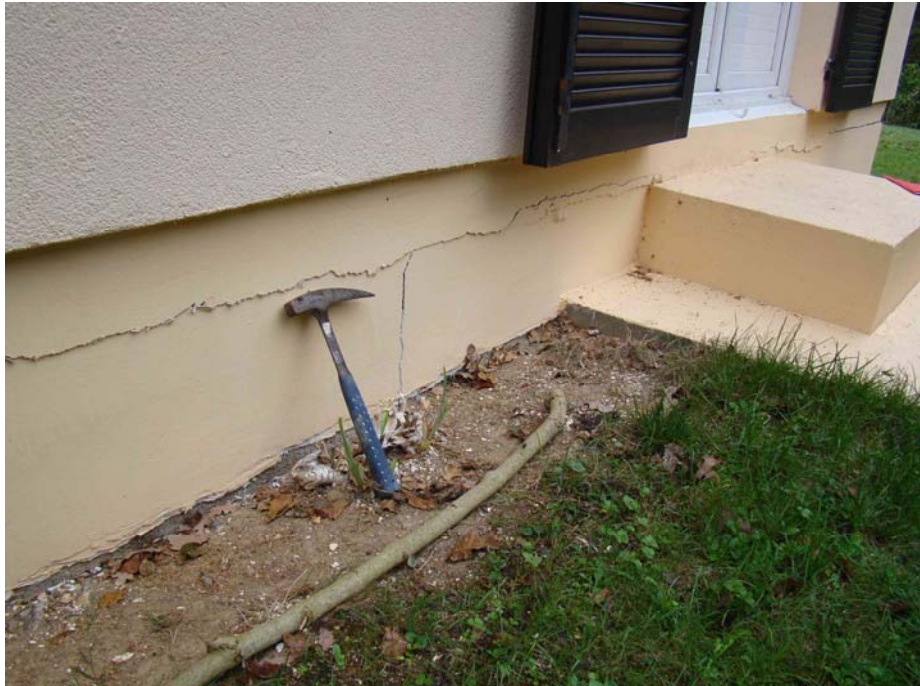
Photo 5 : Fissure, pignon nord

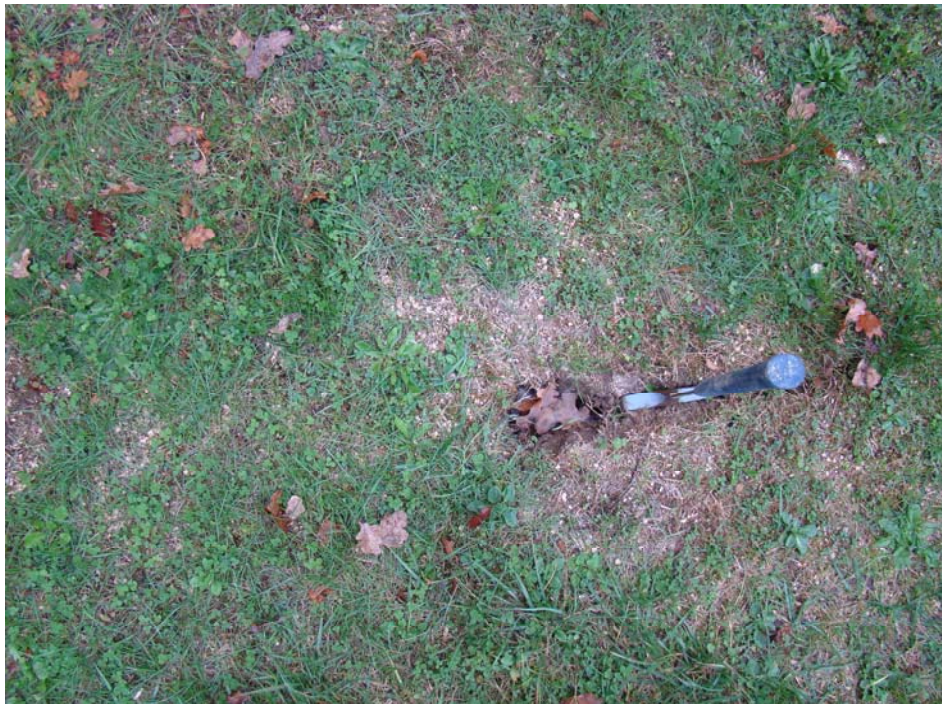
Outre ces fissures affectant la maison, une autre plus ou moins ouverte selon les endroits est visible dans le jardin. Elle se présente en arc de cercle et est visible sur

plusieurs mètres (Photos 6 et 7). D'autres fissures de moindre importance étaient visibles au fond du jardin.

Photo 6 : Fissure dans le jardin.

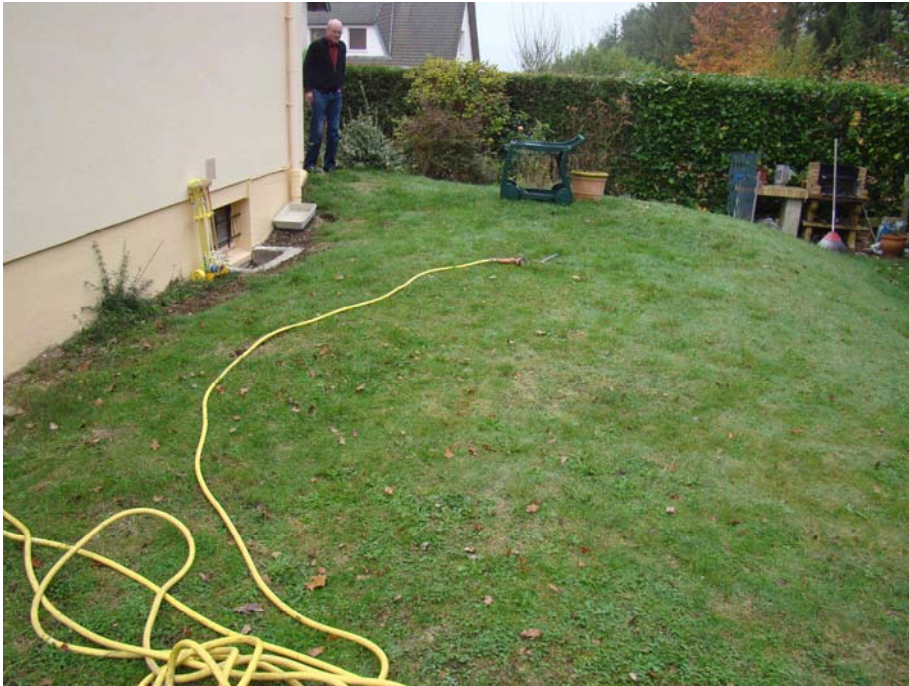
Photo 7 : Même fissure, circulaire, matérialisée par le tuyau d'arrosage.

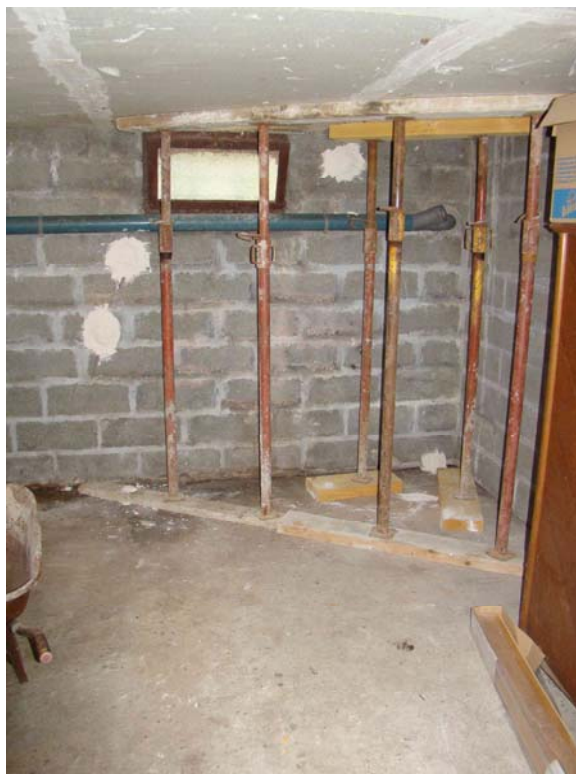
Ces fissures ouvertes sont visibles à l'extérieur et à l'intérieur (sous-sol, Photos 8 à 12) de la maison, la plus importante (fissure oblique sur le pignon ouest, Photo 11) permettant de voir au travers. A l'intérieur du garage, on observe aussi des fissures qui indiquent une désolidarisation de la dalle et du pignon ouest de la maison.

Photo 8 : Angle touché, vu du sous-sol.

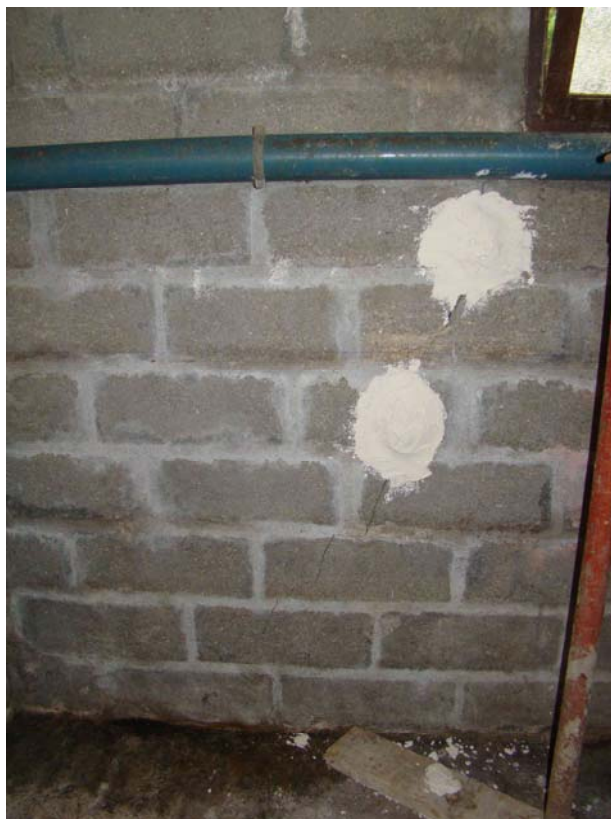
Photo 9 : Fissure oblique traversante.

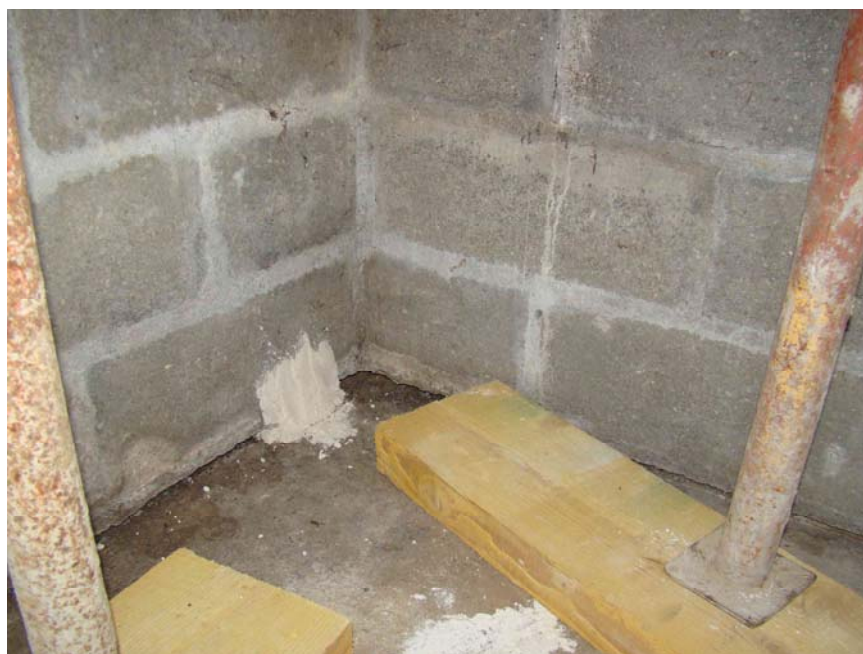
Photo 10 : Angle nord-ouest ; Dalle se désolidarisant du mur.

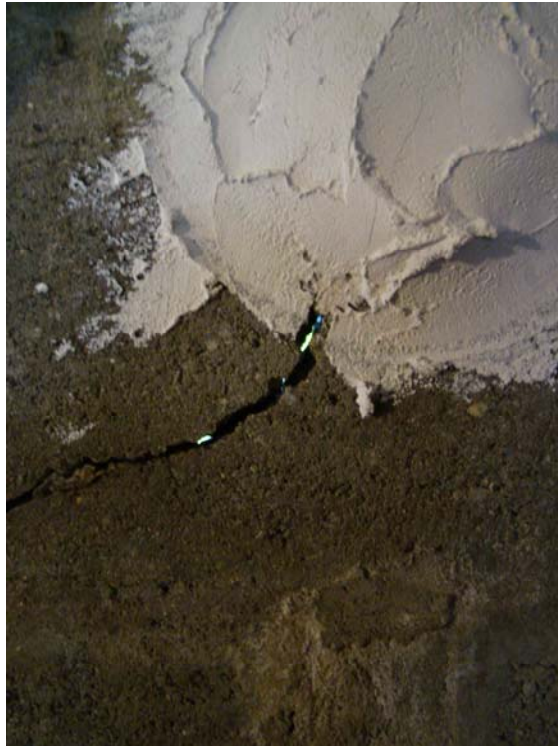
Photo 11 : Lézarde laissant voir l'extérieur ; témoin fissuré.

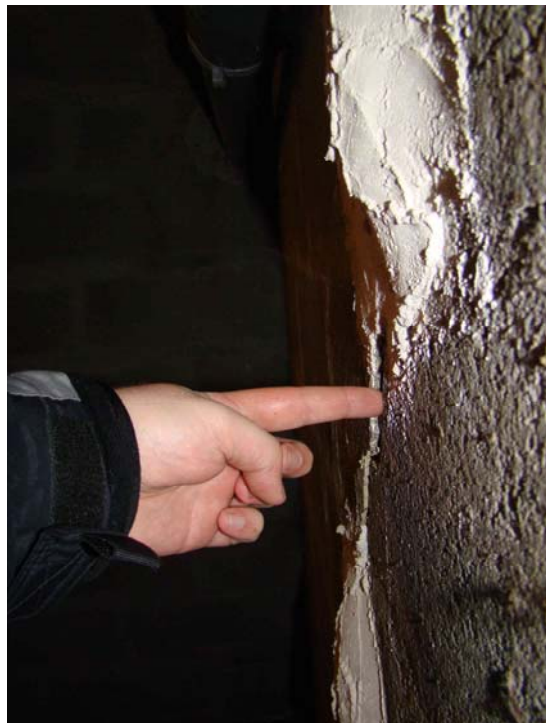
Photo 12 : Fissure oblique admettant un léger décalage.

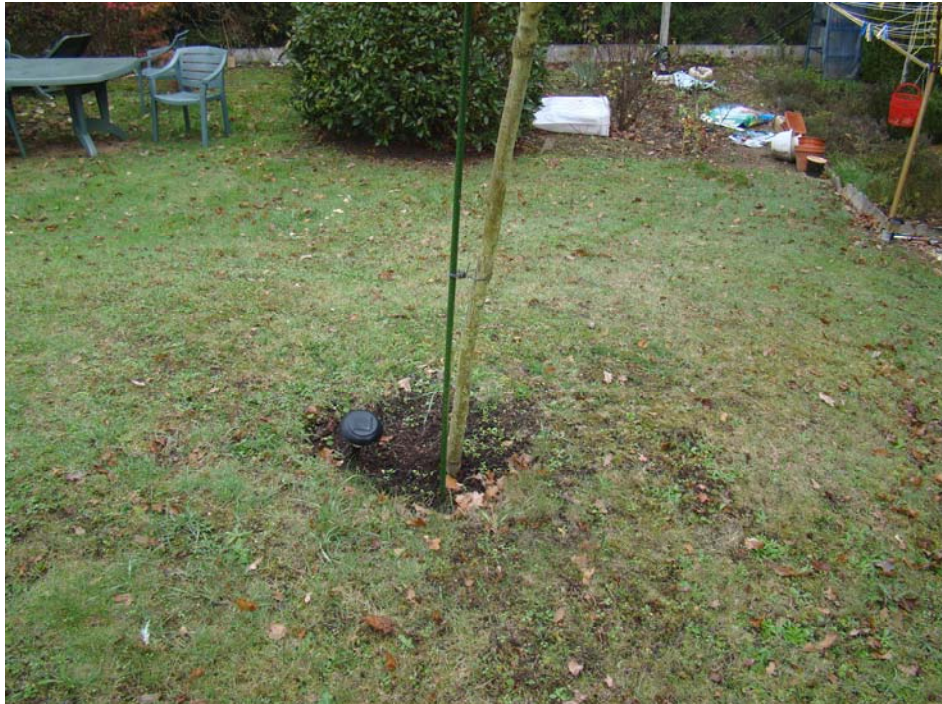
D'autre part, le propriétaire a indiqué que la terre autour de l'arbuste à proximité de la partie touchée de la maison s'était affaissée au début du mois d'août (remblayé aujourd'hui, Photo 13).

Les observations réalisées dans la propriété du 22, rue Jean-Paul Sartre permettent d'établir un diagnostic. L'hypothèse la plus probable est celle d'un affaissement à proximité de l'angle sud-ouest de la maison lié à la ruine d'une cavité en profondeur. En effet, l'affaissement du terrain autour de l'arbuste montre l'existence probable d'un vide en profondeur ; l'ouverture des fissures et la séparation entre la dalle du sous-sol et les fondations montrent le probable enfoncement d'une partie des fondations ; enfin, la fissure en arc-de-cercle observée dans le jardin est compatible avec la décompression des terrains liée à un affaissement.

Photo 13 : Arbuste touché par un affaissement au début de l'été 2009.

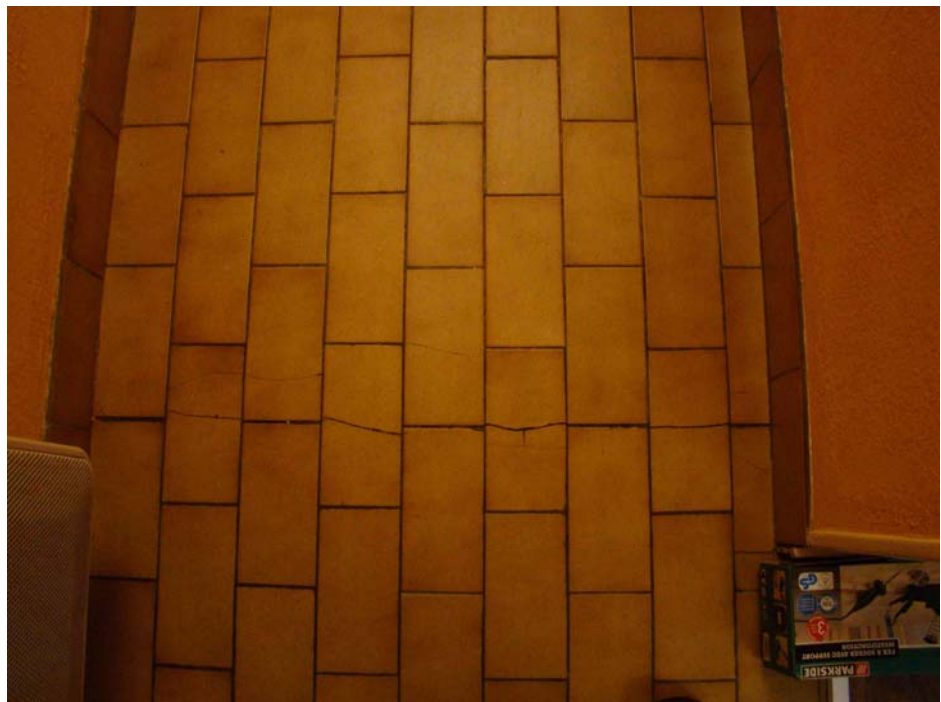
- d'une fissure horizontale dans le soubassement de la maison sur le pignon sud, antérieure au ravalement de façade ;
- de fissures sur les carrelages au sol à l'intérieur de la maison (couloir et cuisine, ainsi qu'une fissure au plafond, Photo 14) ;
- d'une désolidarisation entre la terrasse et la maison, ainsi qu'entre différents éléments de la terrasse. Ce phénomène, ancien d'après le propriétaire et comblé à l'époque par des éléments en mousse, a rejoué récemment (Photos 15 et 16).

Les autres indices visibles sur la maison (petites fissures, parfois anciennes et indices visibles sur la terrasse) sont eux probablement consécutifs soit à un phénomène de tassement de remblai, soit à un phénomène de retrait-gonflement des argiles dont la date est inconnue.

Photo 14 : Fissures anciennes, dont certaines ont rejeu récemment. Intérieur de la maison.

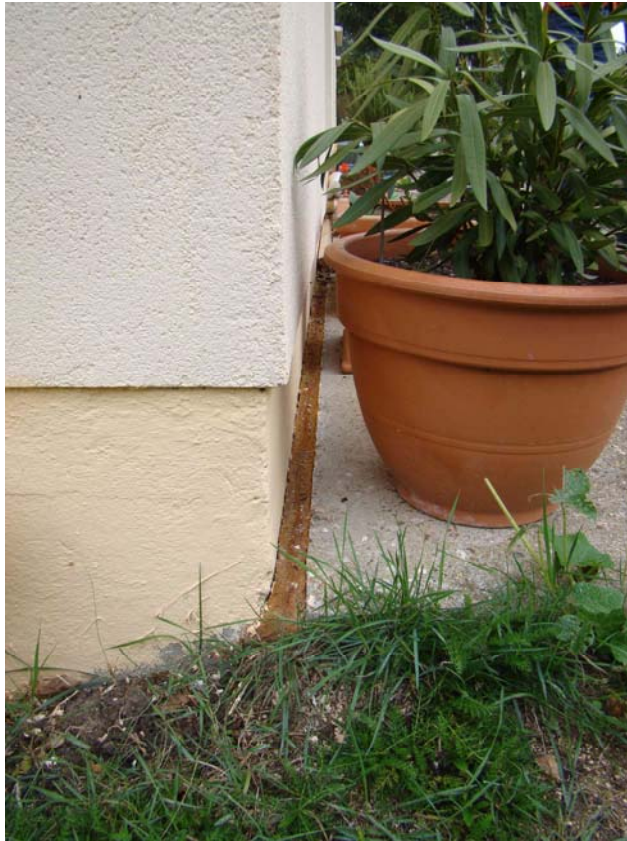
Photo 15 : Sud de la maison ; désolidarisation ancienne entre la terrasse et la maison.

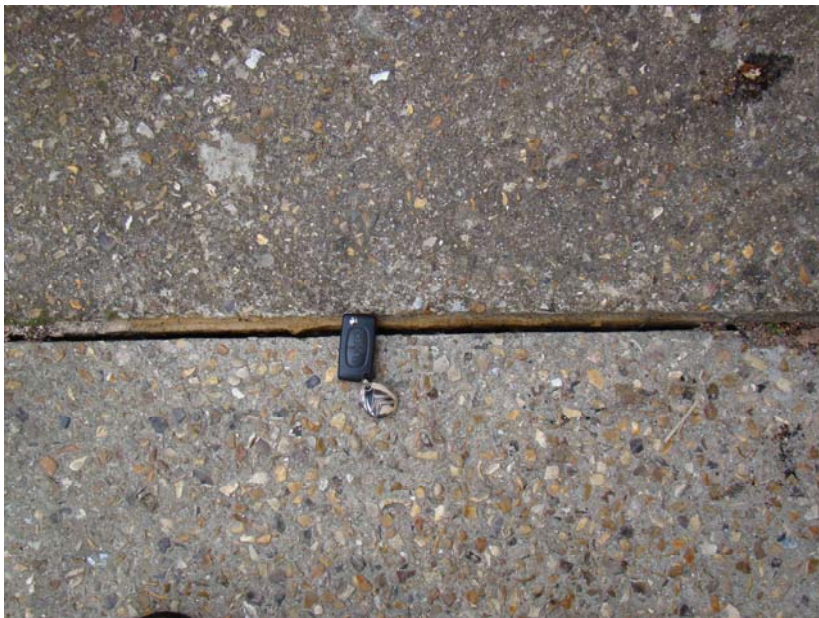
Photo 16 : Rejeu récent entre les dalles de la terrasse (sud de la maison).

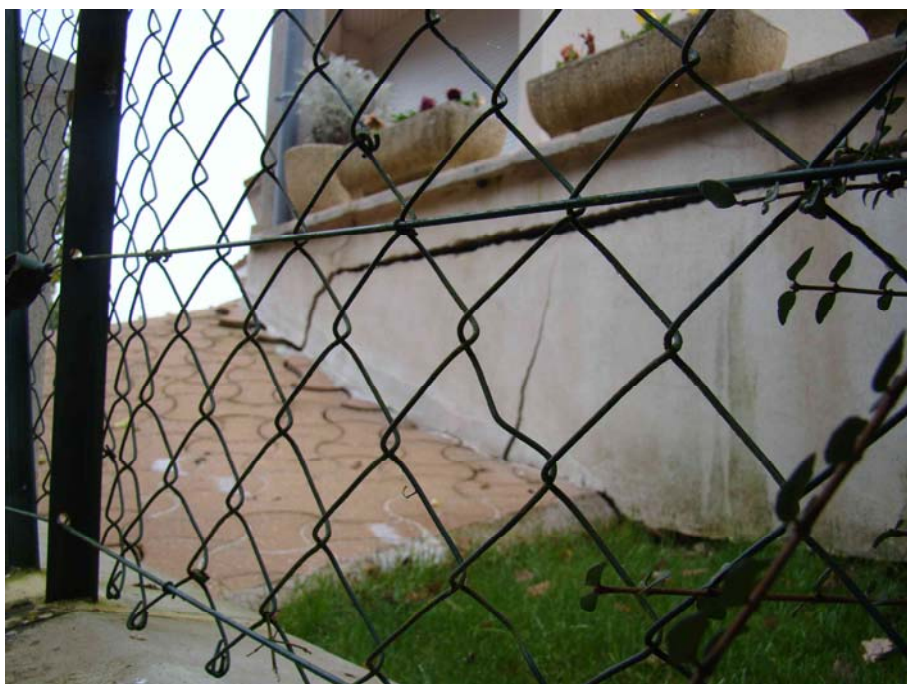
À l'entrée de ce chemin, d'autres fissures importantes ont été observées sur le soubassement de la terrasse du 35, rue de la côte blanche. Il s'agit de fissures ouvertes, horizontales sur toute la partie nord, et obliques aux extrémités (Photo 17). Il n'a pas été possible d'observer de plus près l'ensemble de cette maison le jour de notre visite.

Photo 17 : Fissures observées au 35, rue de la cote blanche.
