Rapport d'expertise :

Effondrement de terrain au 18, allée des Lavandes sur la commune de Saint-Zacharie

BRGM/RP-58645-FR

Juin 2010

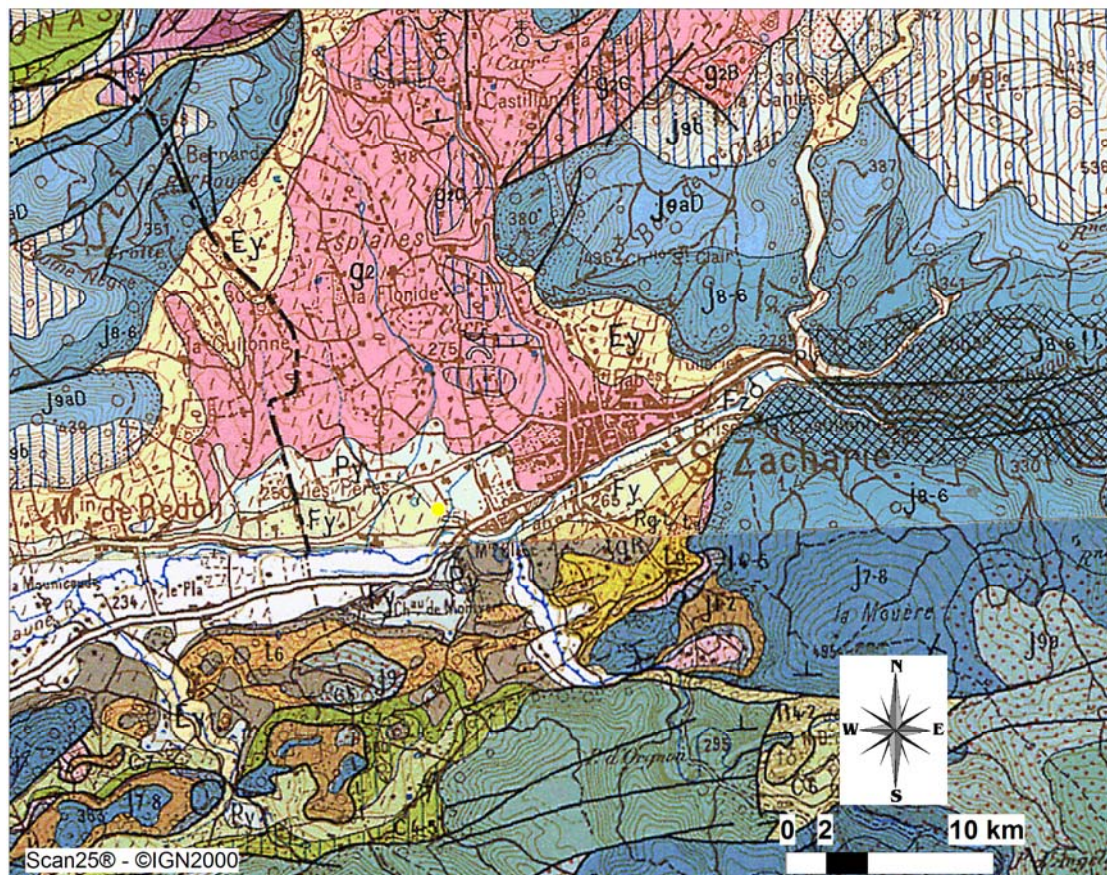
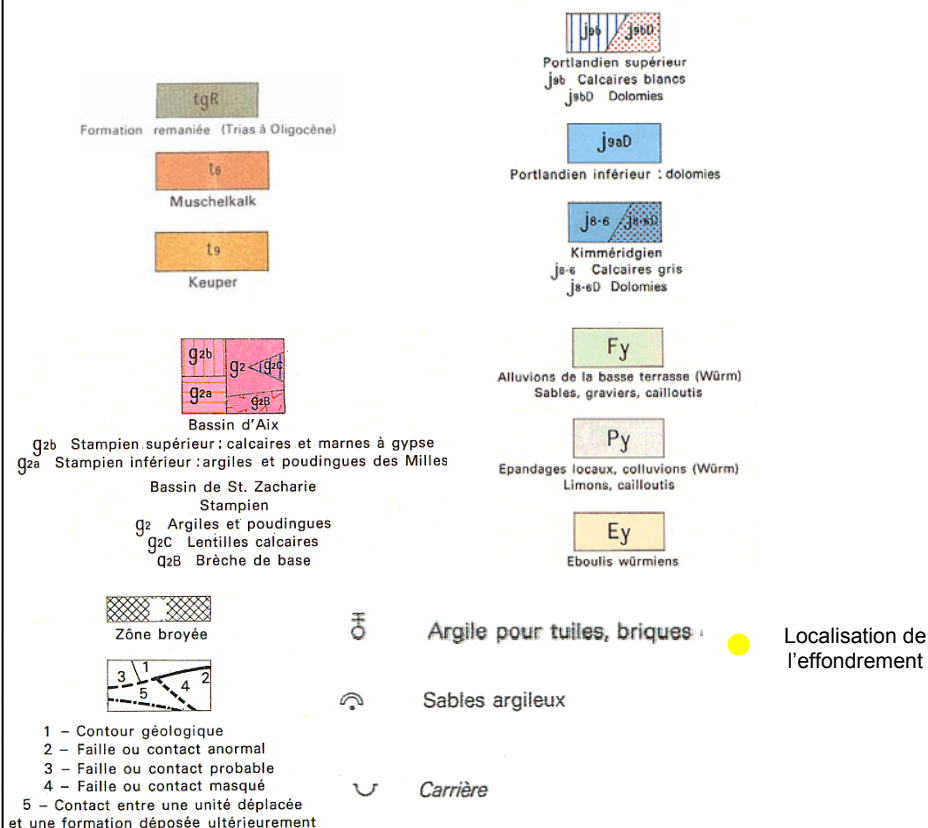
Illustration 3 : Carte géologique du secteur (cartes BRGM n°1021 – Aix-en-Provence et n°1044 – Aubagne-Marseille)

D'après la carte géologique, l'effondrement se situe sur des formations meubles (Fy ou Py) qui recouvrent sur une épaisseur indéterminée, soit le substratum triasique (t6 ou t9), soit les argiles et poudingues du Stampien (g2).

D'après la carte géologique, des formations géologiques contenant du gypse affleurent en rive gauche de l'Huveaune (formations du Trias tgR et t₉ à 200 m au sud). Le gypse est un minéral soluble dans l'eau. Les formations contenant du gypse sont connues pour être sensibles au phénomène de dissolution, ce qui entraîne la formation de cavités. D'autre part, des effondrements ont été recensés sur ces formations gypseuses, notamment sur la commune de Roquevaire à 10 km au sud de Saint-Zacharie. Sur cette commune, les formations gypsifères du Trias étaient exploitées en carrière pour le plâtre. Les effondrements recensés sur la commune sont d'origine anthropique et naturelle.

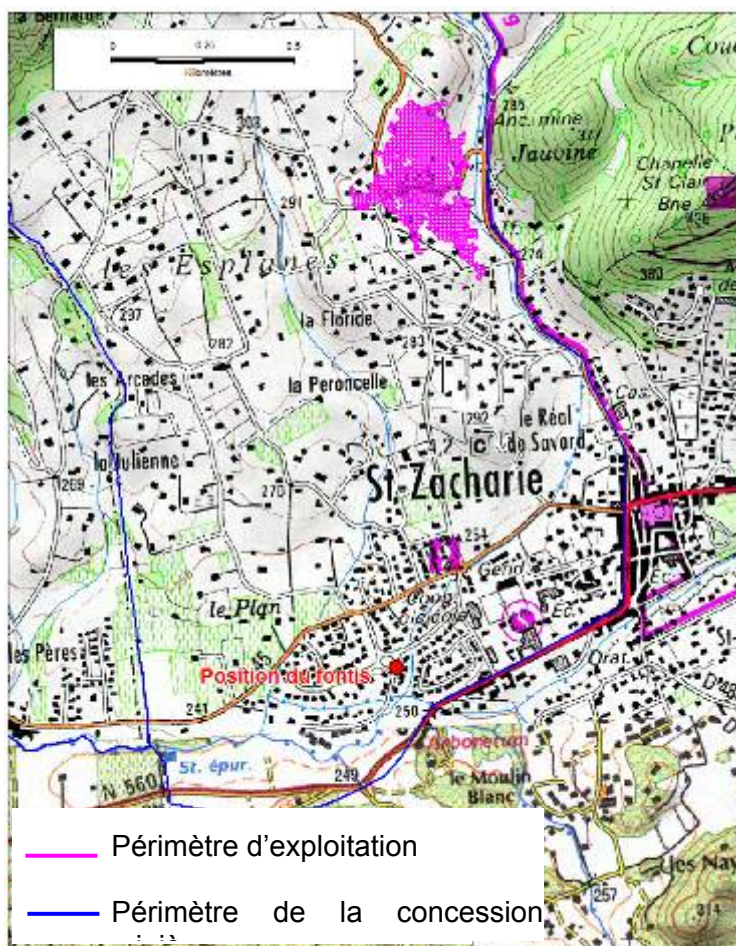
Illustration 4 : Localisation des périmètres de la concession minière et de l'exploitation de la mine de Saint-Victor (source GEODERIS)

A Saint-Zacharie, des anciennes mines ont exploité le lignite dans le Fuvélien (Crétacé supérieur). L'effondrement se situe dans le périmètre de la concession minière mais en dehors de la zone d'exploitation connue (illustration 4). La méthode d'exploitation se faisait par la méthode dite des galeries traçantes qui se situaient entre 10 m et plus de 80 m de profondeur.

Une mine d'exploitation de lignite a été recensée au nord de la commune et les travaux d'exploitation connus via les documents d'archive se situent à plus d'1 km du désordre. Dans ces conditions, l'hypothèse d'une origine minière paraît peu probable. L'origine non minière de la cavité est à confirmer officiellement par les services spécialisés de l'après-mine GEODERIS intervenant en appui à la Direction Régionale de l'Environnement, de l'Aménagement et du Logement (DREAL).

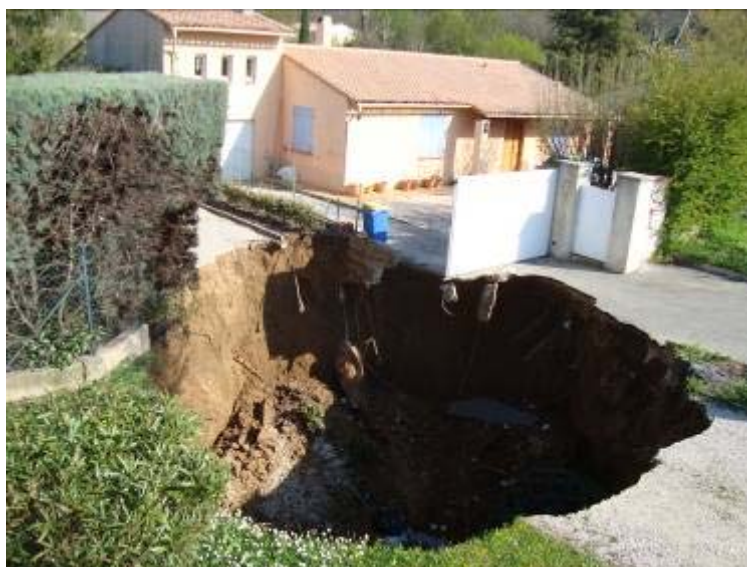
Illustration 5 : Photo du fontis

Illustration 5) présente une ouverture à peu près circulaire d'environ 10 m de diamètre, et une profondeur de 6 à 7 m. Le phénomène qui s'est produit brutalement présente les caractéristiques d'un fontis (diamètre généralement inférieur à 50 m).

L'effondrement laisse apparaître une couche d'au moins 6 m de limons sableux à cailloutis correspondant probablement à des épandages locaux, colluvions du Würm (Py).

Les bords de l'effondrement sont actuellement assez instables : les témoins oculaires ont constaté un élargissement du trou de 2 à 3 m durant l'après midi du 19 avril. Nous avons constaté également la présence de fissures à une distance de 1 à 2 m de l'effondrement (légère inclinaison du pilier du portail de la parcelle n°1628, fissuration du parapet de la haie de la parcelle n°1627, fissuration du chemin d'accès au deux maisons). Cette observation montre que le trou va probablement continuer à s'élargir de quelques mètres à très court terme (quelques jours). Cependant, une inspection approfondie des maisons et de la zone alentour ne laisse pas apparaître de signes précurseurs d'un élargissement plus important susceptible d'atteindre une des deux habitations évacuées ou l'allée des Lavandes.

L'origine la plus probable du désordre semble être la rupture des appuis ou du toit d'une cavité souterraine, qui s'est propagé de manière brutale jusqu'en surface. En première approche, la cavité souterraine peut être soit d'origine anthropique (due à l'action de l'homme) soit naturelle.

Ainsi, il est possible que la cavité à l'origine du fontis soit due à une dissolution de gypse dans les formations triasiques sous-jacentes. Le phénomène de dissolution du gypse pourrait être favorisé par la présence de circulations d'eau souterraines en lien avec le lit actuel ou ancien de l'Huveaune et/ou d'un de ses affluents.

Si l'hypothèse d'une origine minière est bien définitivement écartée, on pourra sans délai procéder au remblaiement du trou à l'aide d'un matériau grossier (type 10 – 60 mm) sans fines ; on renouvellera l'opération autant que de besoin, en fonction de l'évolution du désordre. En effet, cette action limitera l'instabilité des bords du fontis et les conséquences potentielles sur la stabilité des environnants (maisons, portail, route, végétation). Pour le moment, il est conseillé de ne pas obturer la cavité de façon à pouvoir la surveiller régulièrement. On s'efforcera simplement de limiter l'intrusion d'eau de ruissellement dans le trou.

Il est également recommandé de mettre en place un réseau de suivi topographique du secteur par l'intermédiaire de clous de géomètres implantés autour du désordre. Les points sont à niveler tous les 2/3 jours dans un premier temps puis moins régulièrement en l'absence d'évolution notable. Cette action permettra de prévenir une éventuelle extension des désordres. Néanmoins, si l'origine est bien naturelle, l'évolution devrait être restreinte.

Dans l'immédiat, il est conseillé de ne pas résider dans les deux maisons évacuées par la mairie sans une étude approfondie de l'origine du désordre. Cette étude devra comprendre :

- une campagne de mesure microgravimétrique afin de détecter les anomalies du champ gravitationnel (induit par d'autres vides potentiels) dans le périmètre de sécurité.
- une campagne de sondages destructifs en cas de découverte d'anomalies sur les profils gravimétriques.

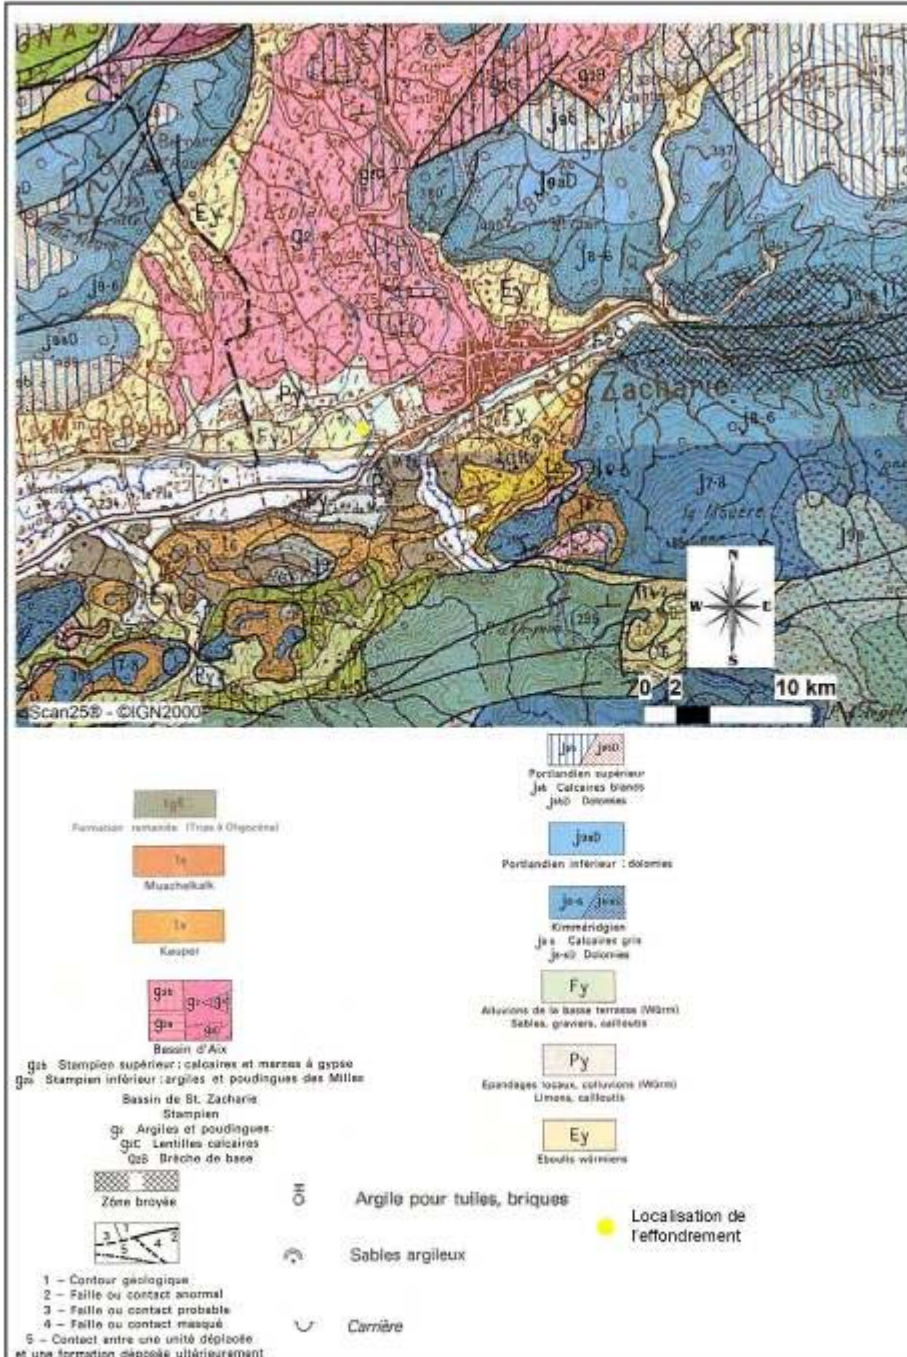
Illustration 3 : Carte géologique du secteur
 (cartes BRGM n°1021 – Aix-en-Provence et n°1044 – Aubagne-Marseille)

D'après la carte géologique, l'effondrement se situe sur des formations meubles (Fy ou Py) qui recouvrent sur une épaisseur indéterminée, soit le substratum triasique (t6 ou t9), soit les argiles et poudingues du Stampien (g2).

D'après la carte géologique, des formations géologiques contenant du gypse affleurent en rive gauche de l'Huveaune (formations du Trias tgR et t₉ à 200 m au sud). Le gypse est un minéral soluble dans l'eau. Les formations contenant du gypse sont connues pour être sensibles au phénomène de dissolution, ce qui entraîne la formation de cavités. D'autre part, des effondrements ont été recensés sur ces formations gypseuses, notamment sur la commune de Roquevaire à 10 km au sud de Saint-Zacharie. Sur cette commune, les formations gypsifères du Trias étaient exploitées en carrière pour le plâtre. Les effondrements recensés sur la commune sont d'origine anthropique et naturelle.

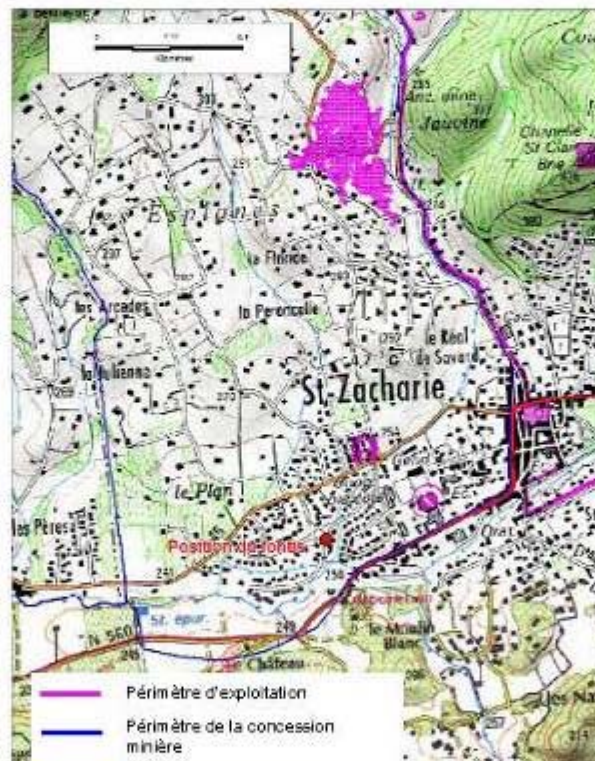
Illustration 4 : Localisation des périmètres de la concession minière et de l'exploitation de la mine de Saint-Victor (source GEODERIS)

A Saint-Zacharie, des anciennes mines ont exploité la lignite dans le Fuvélien (Crétacé supérieur). L'effondrement se situe dans le périmètre de la concession minière mais en dehors de la zone d'exploitation connue (Illustration 4). La méthode d'exploitation se faisait par la méthode dite des galeries traçantes qui se situaient entre 10 m et plus de 80 m de profondeur.

Une mine d'exploitation de lignite a été recensée au nord de la commune et les travaux d'exploitation connus via les documents d'archive se situent à plus d'1 km du désordre. Dans ces conditions, l'hypothèse d'une origine minière paraît peu probable. L'origine non minière de la cavité est à confirmer officiellement par les services spécialisés de l'après-mine GEODERIS intervenant en appui à la Direction Régionale de l'Environnement, de l'Aménagement et du Logement (DREAL).

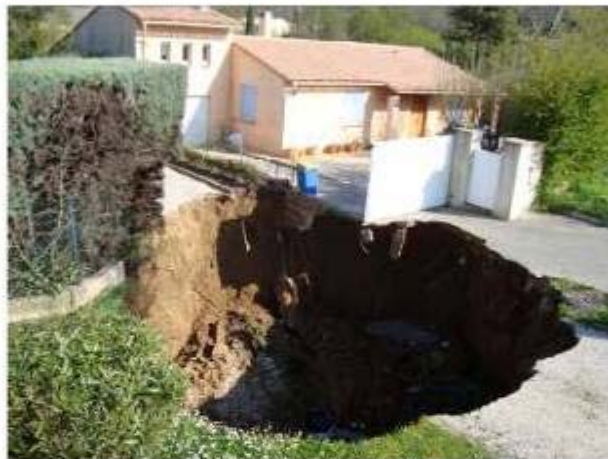
Illustration 5 : Photo du fontis

Le trou produit par l'effondrement (Illustration 5) présente une ouverture à peu près circulaire d'environ 10 m de diamètre, et une profondeur de 6 à 7 m. Le phénomène qui s'est produit brutalement présente les caractéristiques d'un fontis (diamètre généralement inférieur à 50 m).

L'effondrement laisse apparaître une couche d'au moins 6 m de limons sableux à cailloutis correspondant probablement à des épandages locaux, colluvions du Würm (Py).

Les bords de l'effondrement sont actuellement assez instables : les témoins oculaires ont constaté un élargissement du trou de 2 à 3 m durant l'après midi du 19 avril. Nous avons constaté également la présence de fissures à une distance de 1 à 2 m de l'effondrement (légère inclinaison du pilier du portail de la parcelle n°1628, fissuration du parapet de la haie de la parcelle n°1627, fissuration du chemin d'accès au deux maisons). Cette observation montre que le trou va probablement continuer à s'élargir de quelques mètres à très court terme (quelques jours). Cependant, une inspection approfondie des maisons et de la zone alentour ne laisse pas apparaître de signes précurseurs d'un élargissement plus important susceptible d'atteindre une des deux habitations évacuées ou l'allée des Lavandes.

L'origine la plus probable du désordre semble être la rupture des appuis ou du toit d'une cavité souterraine, qui s'est propagé de manière brutale jusqu'en surface. En première approche, la cavité souterraine peut être soit d'origine anthropique (due à l'action de l'homme) soit naturelle.

Ainsi, il est possible que la cavité à l'origine du fontis soit due à une dissolution de gypse dans les formations triasiques sous-jacentes. Le phénomène de dissolution du gypse pourrait être favorisé par la présence de circulations d'eau souterraines en lien avec le lit actuel ou ancien de l'Huveaune et/ou d'un de ses affluents.

Si l'hypothèse d'une origine minière est bien définitivement écartée, on pourra sans délai procéder au remblaiement du trou à l'aide d'un matériau grossier (type 10 – 60 mm) sans fines ; on renouvelera l'opération autant que de besoin, en fonction de l'évolution du désordre. En effet, cette action limitera l'instabilité des bords du fontis et les conséquences potentielles sur la stabilité des environnants (maisons, portail, route, végétation). Pour le moment, il est conseillé de ne pas obturer la cavité de façon à pouvoir la surveiller régulièrement. On s'efforcera simplement de limiter l'intrusion d'eau de ruissellement dans le trou.

Il est également recommandé de mettre en place un réseau de suivi topographique du secteur par l'intermédiaire de clous de géomètres implantés autour du désordre. Les points sont à niveler tous les 2/3 jours dans un premier temps puis moins régulièrement en l'absence d'évolution notable. Cette action permettra de prévenir une éventuelle extension des désordres. Néanmoins, si l'origine est bien naturelle, l'évolution devrait être restreinte.

Dans l'immédiat, il est conseillé de ne pas résider dans les deux maisons évacuées par la mairie sans une étude approfondie de l'origine du désordre. Cette étude devra comprendre :

- Une campagne de mesure microgravimétrique afin de détecter les anomalies du champ gravitationnel (induit par d'autres vides potentiels) dans le périmètre de sécurité.
- Une campagne de sondages destructifs en cas de découverte d'anomalies sur les profils gravimétriques.
