## Rapport d'expertise :

### Effondrement à Saint Pryvé Saint Mesmin (45) le 22 Mai 2010

**Avis du BRGM**

**BRGM/RP - 58649 -FR**

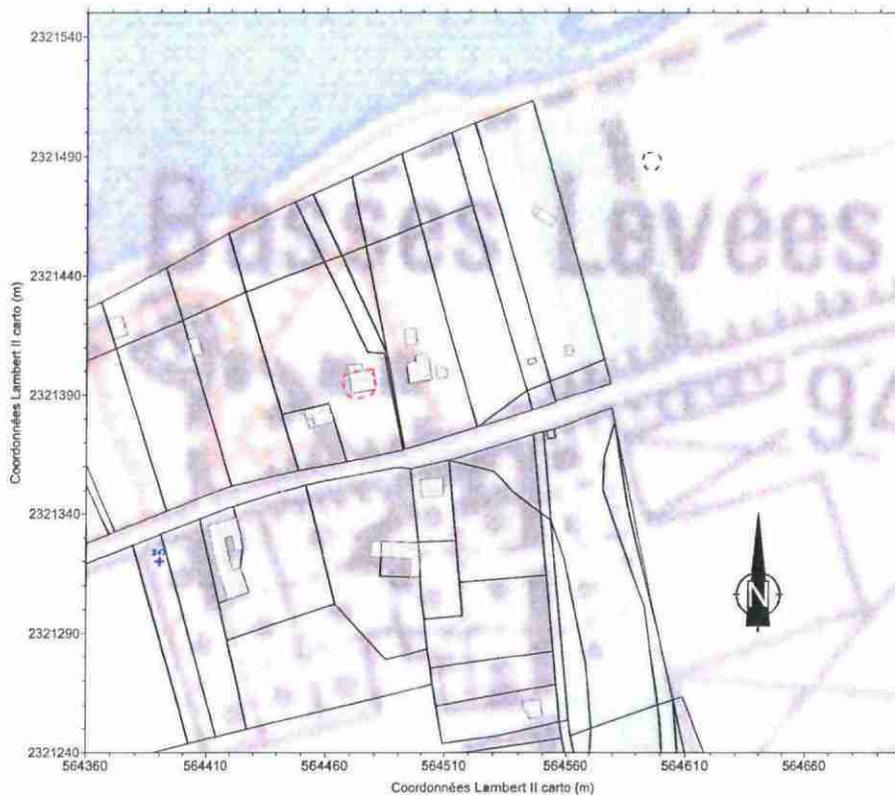
Figure 1 : Emprise à la surface du sol des limites de l'effondrement (trait tireté rouge) localisé par rapport aux limites cadastrales et au contour du bâti (fond de plan : carte IGN à 1 / 25 000).

La zone effondrée présente, à la surface du sol, une emprise subcirculaire d'environ 16 m de diamètre. Elle montre un allongement préférentiel très peu marqué selon une direction grossièrement E-W. Elle est limitée au nord et à l'est par les fondations de la maison de Mr Chahuneau encore en place pro parte. A l'ouest et au sud, les limites de l'effondrement dépassent largement l'emprise ancienne de la maison. La zone effondrée est située à environ 8 m de la maison de Mme. Kakko-Chiloff et environ 13 m de la maison de Mr et Mme Da Costa. Les bords de l'effondrement apparaissent en surface taillés dans les remblais et sont sub-verticaux. Le fond de l'effondrement est occupé par les débris de la maison de Mr Chahuneau et plus particulièrement par des éléments de charpente et du toit.

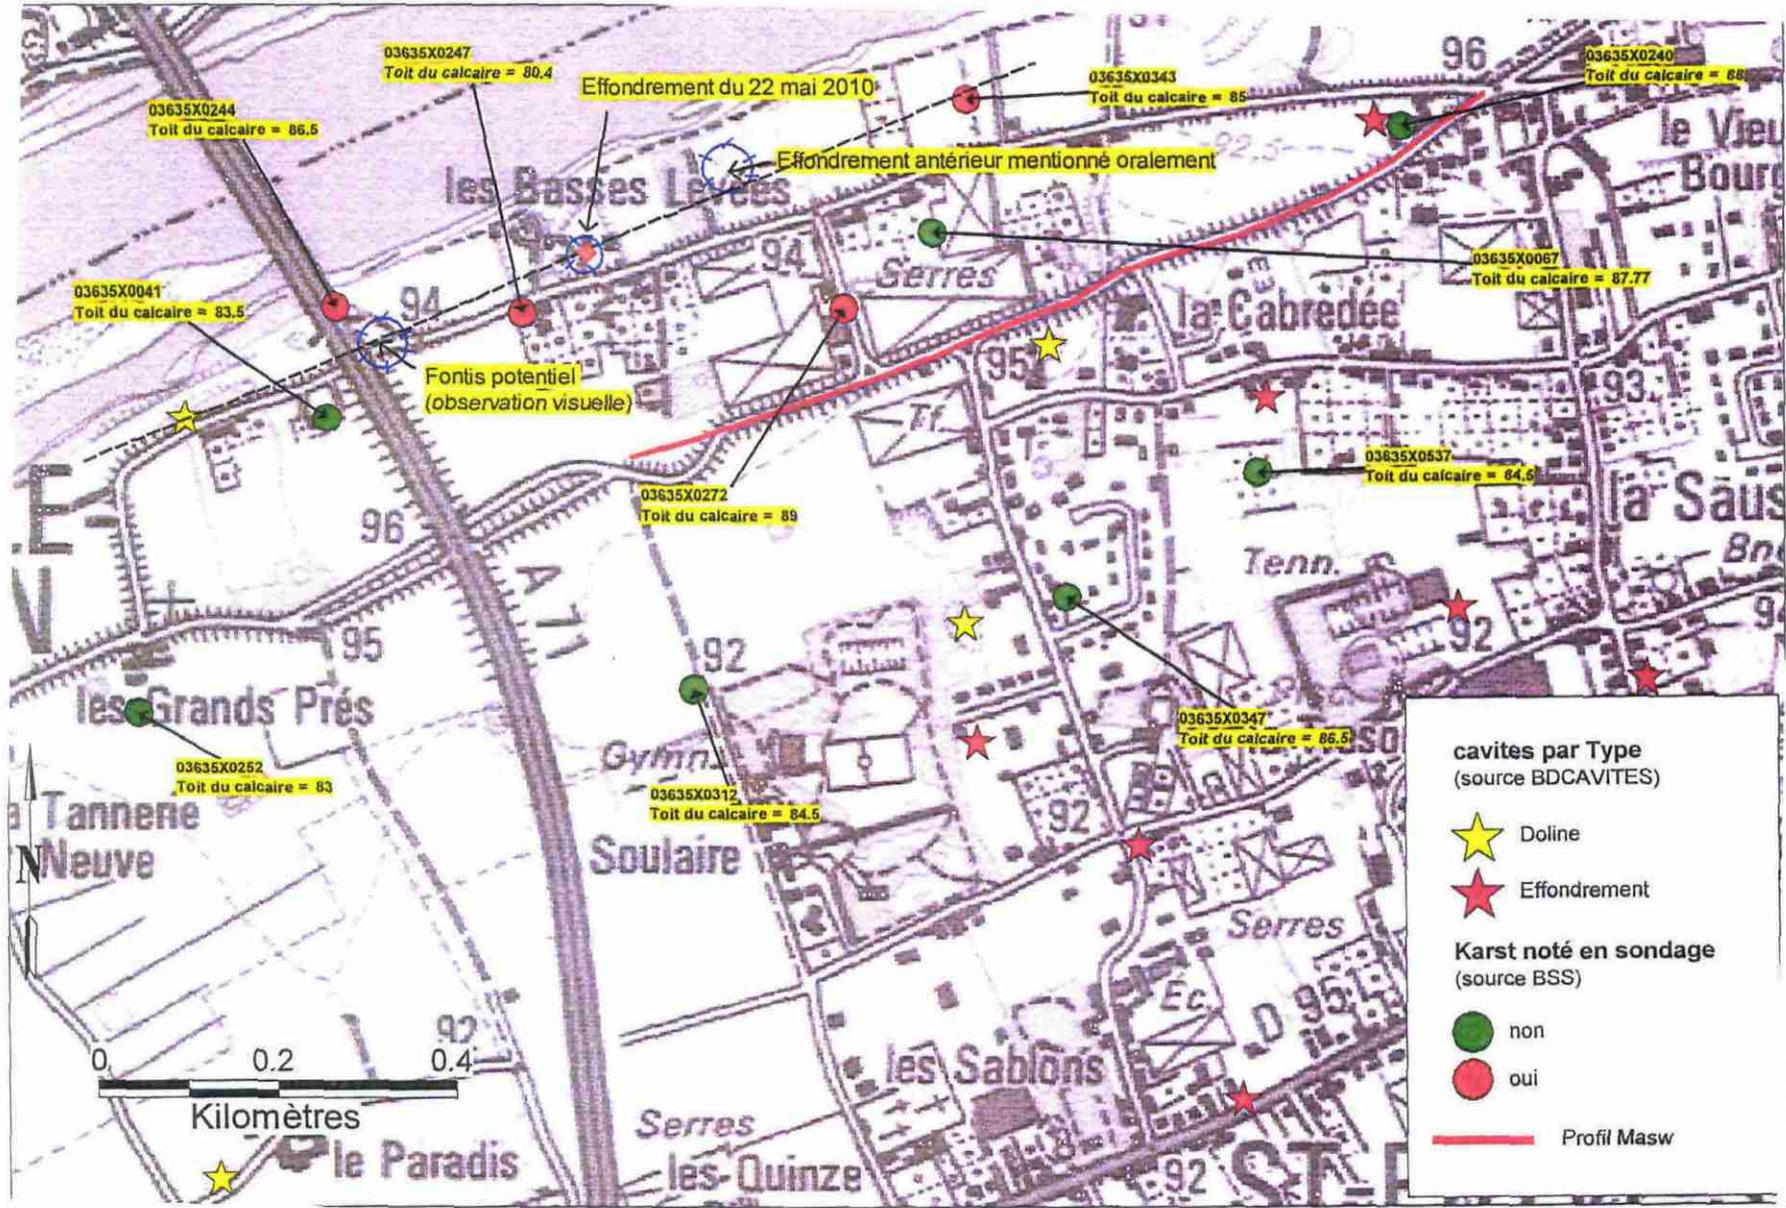
- un nombre important d'effondrements (étoiles rouges) sur l'est de la zone présentée, alors que vers l'ouest, les indices sont plus associés à des manifestations anciennes (dolines) ;

- les quatre sondages encadrant le site de l'effondrement présentent systématiquement des descriptions de manifestations karstiques. On peut citer plus particulièrement le sondage 03635X0343 qui montre un vide franc sur 2 m de hauteur à partir de 17 m de profondeur (le sondage ne sort pas de ce vide franc).

- Une droite peut être dessinée reliant la plupart des observations en proximité (cf. Figure 4 – ligne tiretée noire) : le karst du sondage 03635X0343, la localisation mentionnée du fontis récent, l'effondrement du 22 mai 2010, l'observation du fontis potentiel et une doline située à l'ouest, en avant de la baïonnette de la basse levée. Cet alignement indiquerait une direction grossièrement N65° (ouest-sud-ouest / est-nord-est). Il pourrait indiquer un axe préférentiel de développement des drains karstiques. Toutefois, d'autres directions peuvent également être envisagées et nous ne retenons celle-ci qu'à titre d'hypothèse qu'il conviendrait de valider. Soulignons, cependant, que si cette direction devait être vérifiée, les deux maisons situées aux 12 et 16 de la rue Gaston Déffié seraient positionnées approximativement au droit de ce drain.

Figure 4 : Synthèse des informations obtenues (BDCAVITE et BSS)

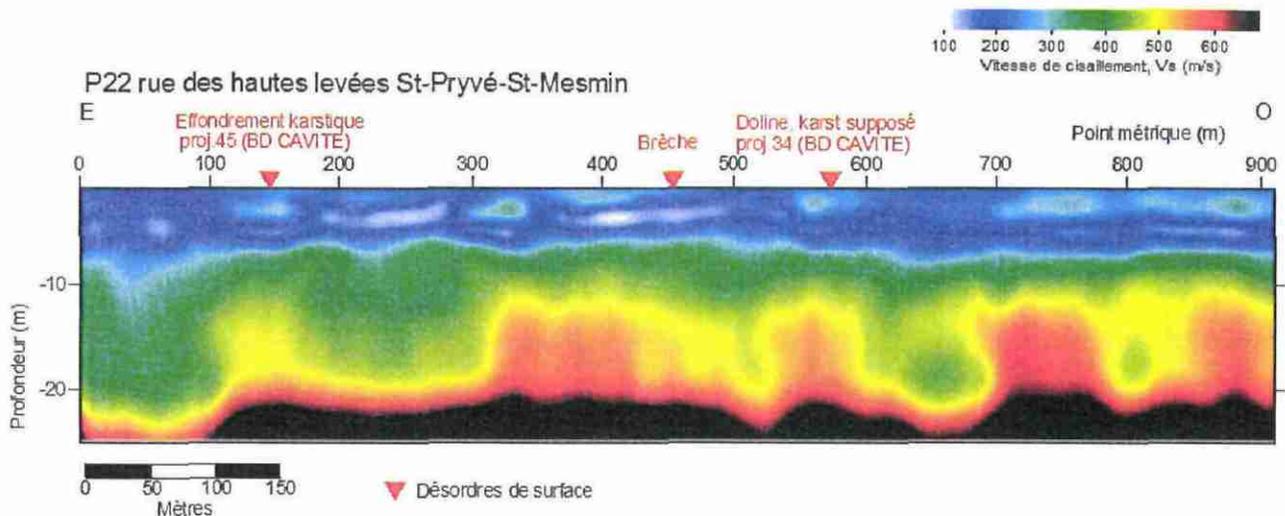
Enfin, dans le cadre d'une étude sur les digues de Loire commandée par la DREAL Centre, un profil de sismique de surface – MASW (Multichannel analysis of surface waves) a été réalisé sur la rue des Hautes Levées (ligne rouge sur la Figure 4). Ce type de reconnaissance géophysique permet d'imager les caractéristiques mécaniques des sols en fonction de leur vitesse de cisaillement (les faibles vitesses correspondent aux caractéristiques médiocres). Le profil réalisé (cf. Figure 5) montre très clairement l'extrême hétérogénéité des caractéristiques mécaniques du sous-sol dans le secteur. On y observe le niveau des remblais et alluvions (couleur bleues) reposant sur le Calcaire de Beauce. Celui-ci présente une couche superficielle sur une dizaine de mètres de profondeur, profondément altérée par endroits (couleurs vertes et jaunes) et un passage au calcaire massif vers 20 m de profondeur (couleur noire). A noter, sur l'extrémité est du profil une anomalie dans le calcaire massif à mettre en correspondance avec un effondrement noté dans la BDCAVITE situé 45 m au nord.

Figure 5 : Profil MASW sur la rue des Hautes Levées

Le toit du Calcaire de Beauce, fortement altéré, présente des caractéristiques mécaniques souvent médiocres (Pression limite (Pl) fréquemment inférieure à 1 MPa, mesurée dans le cadre d'autres études). Cette observation est, par ailleurs, corroborée par les résultats du profil MASW (Vs variant fréquemment entre 350 et 450 m/s).

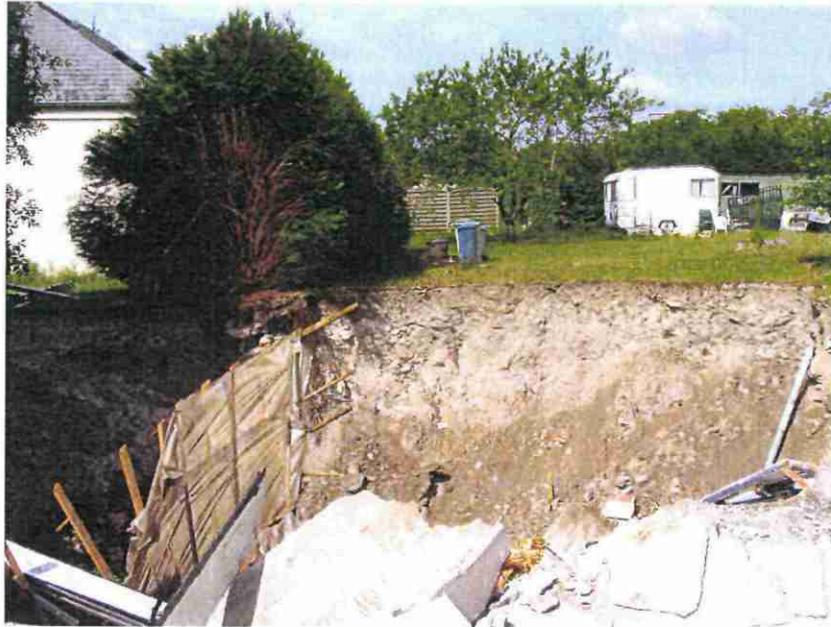
Actuellement, les parois du fontis présentent une pente proche de la verticale. Il est probable que l'évolution de ces parois vers leur pente d'équilibre va conduire à l'élargissement de l'entonnoir actuel. Ce phénomène est susceptible, en particulier, de rapprocher sensiblement la paroi de l'effondrement du pignon nord-est de la maison de Mme Anne Kakko-Chiloff (situé actuellement à 8 m de distance).

Photo du fontis prise vers l'ouest – à gauche la maison de Mme Kakko-Chiloff

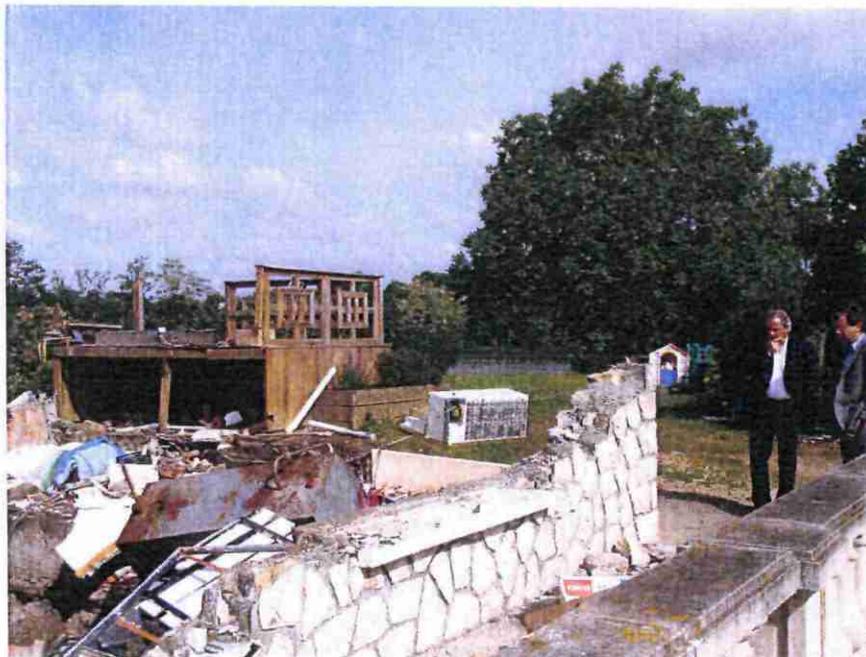
Photos des éléments restants de l'habitation – au fond la Loire

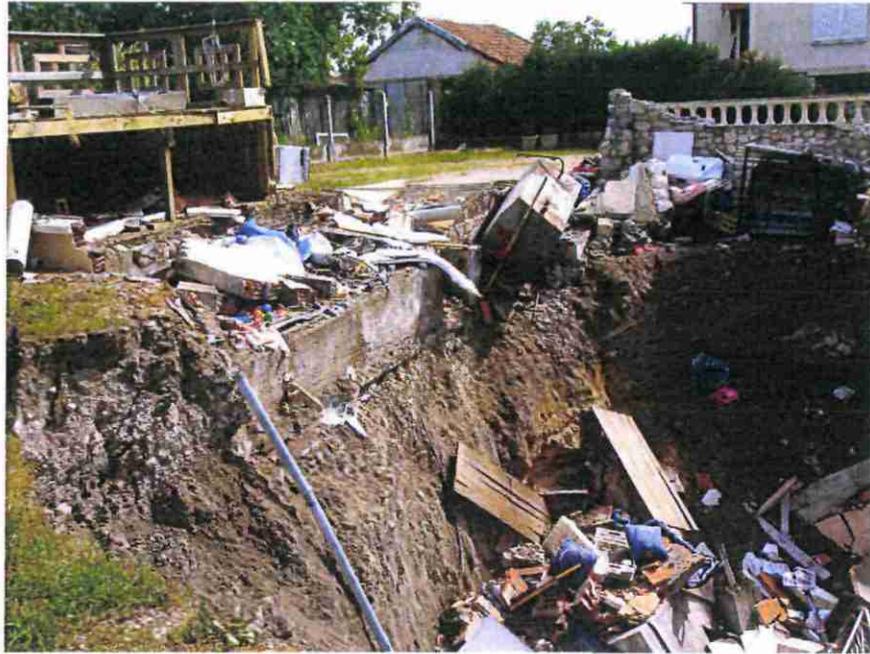
Actuellement, de petites fissures sont visibles sur le mur ouest de la maison Da Costa. Il semblerait que ces fissures soient préexistantes à l'effondrement. Nous n'avons reçu aucune information précise sur l'existence d'autres fissures évolutives dans les maisons voisines.

Photo du fontis prise de l'ouest – au fond à droite, la maison Da Costa
