## Rapport d'expertise :

# Risque d'occurrence de lave torrentielle dans la rivière du Prêcheur suite à l'éboulement du 11 mai 2010

**BRGM/RP - 58697-FR**

**Localisation géographique du sujet de l'expertise :  
Rivière du Prêcheur et Piton Marcel (Martinique)**

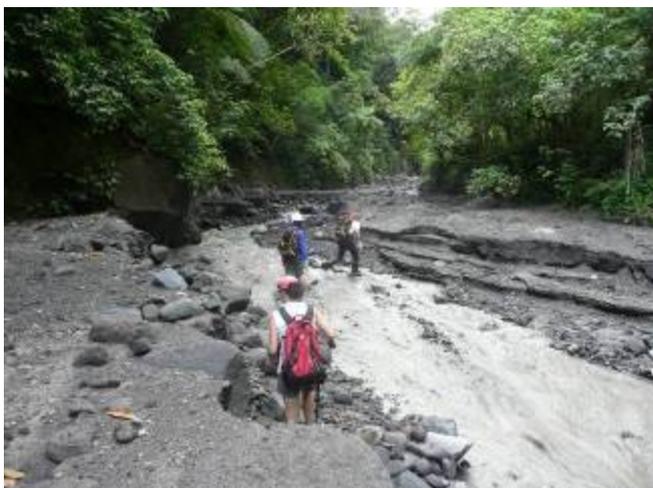
Exemple de dépôts dans le lit de la rivière en aval du dispositif d'alerte

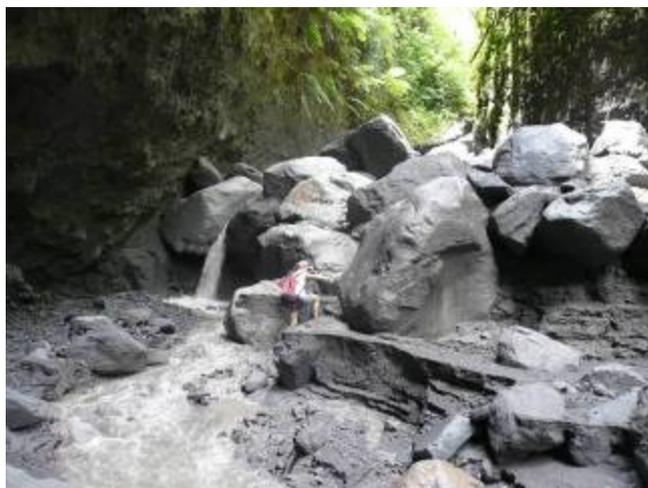
Exemple de chaos de blocs en amont du dispositif d'alerte

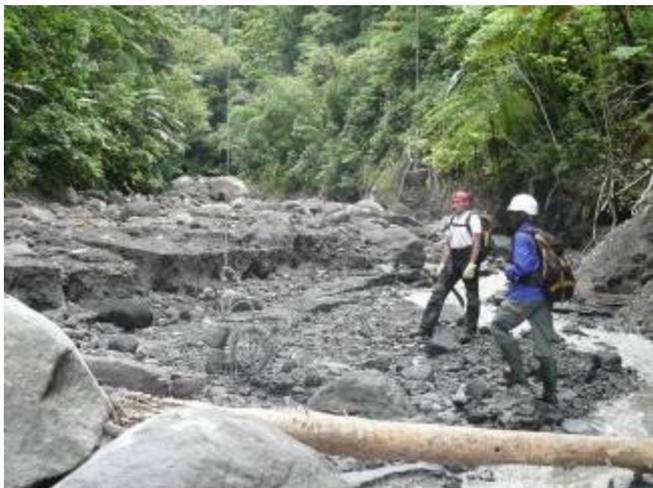
Dispositif d'alerte

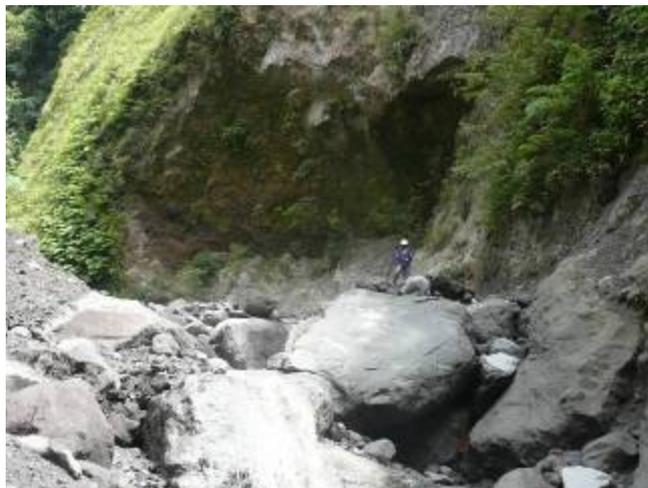
Pied du glissement de terrain en rive gauche

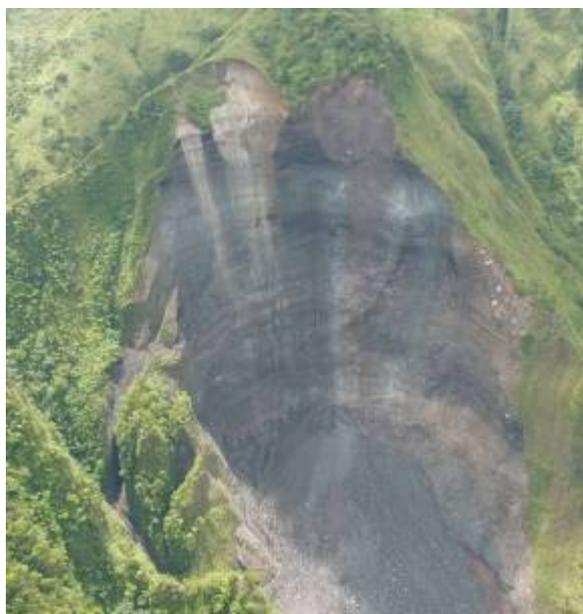
Les formations de teinte claire qui coiffent l'éboulement sont très probablement des dépôts de retombées pliniennes et des dépôts de nuages de cendres ponceuses de la dernière éruption ponceuse de la Pelée P1 datée vers 600 ans BP. Étant donné que le site est proche du cratère, l'épaisseur de ces retombées pliniennes et de ces nuages de cendres peut être de l'ordre de 5 à 10 m d'épaisseur (vraie). Les dépôts sur pente peuvent avoir une épaisseur (apparente) encore plus importante. Ce type de dépôt était bien visible autrefois dans le chemin qui allait de la Grande Savane au sommet de la Pelée. Le fait que l'on n'observe pas de dépôts de cendres grises attribuables aux éruptions de 1902 et 1929 au-dessus de ces ponces peut s'expliquer par l'érosion ou des glissements de terrain antérieurs.

Vue d'ensemble de l'éboulement

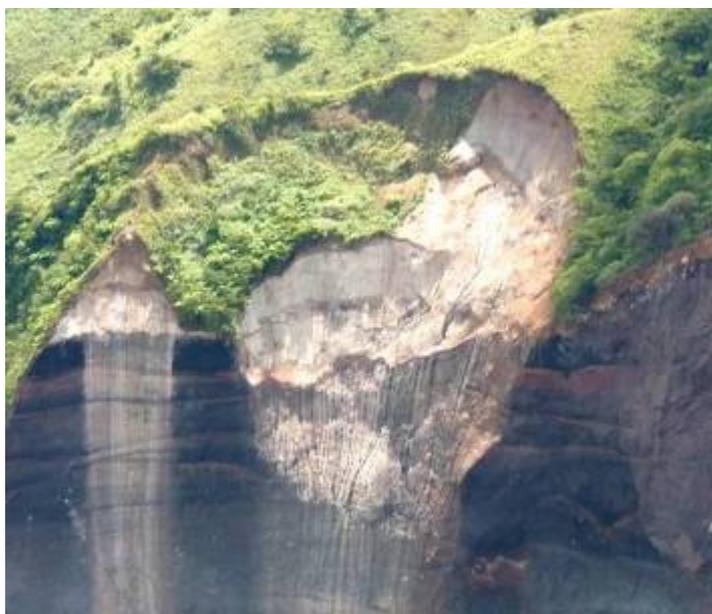
Vue des formations en tête de l'éboulement

A la base de ces dépôts de teinte claire, il ya un horizon sombre qui peut être un niveau de cendres phréatiques initiant l'éruption ponceuse ou tout simplement un paléosol.

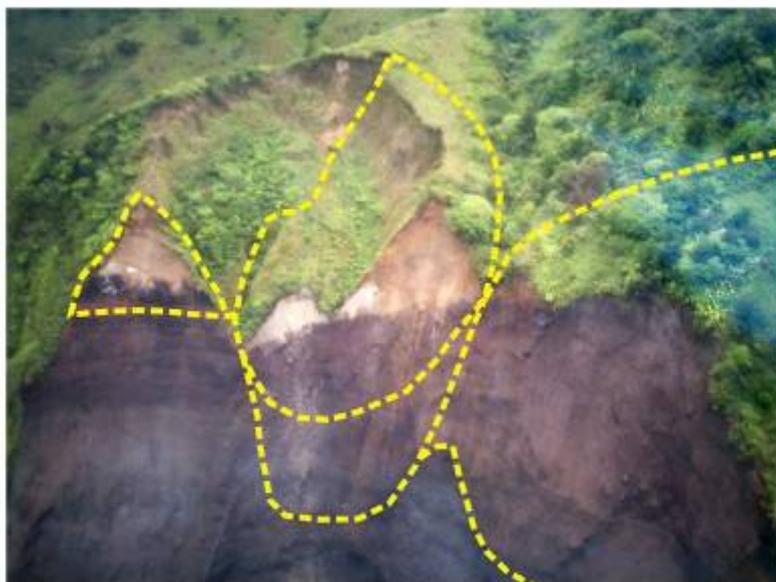
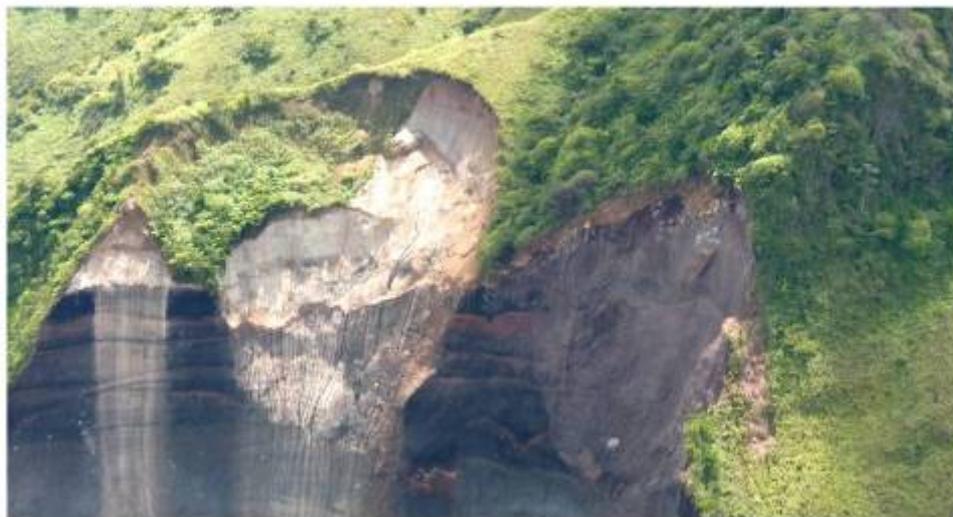
### Illustration 2 : Évolution entre mai et juin 2010

En l'espace d'un mois, alors que les précipitations ont été très faibles, la partie supérieure de l'éroulement a été affectée de glissements (Cf. illustrations 2 et 3). L'incertitude sur les volumes en jeu est grande, moins de 2 000 m<sup>3</sup> à première vue.

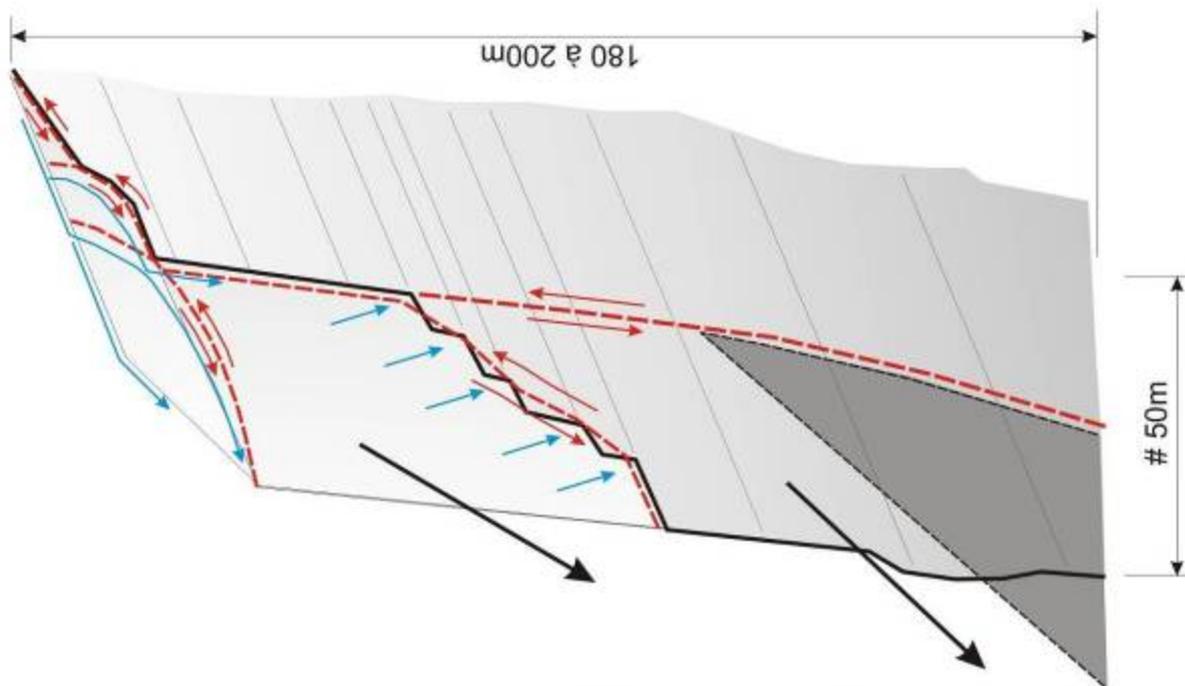
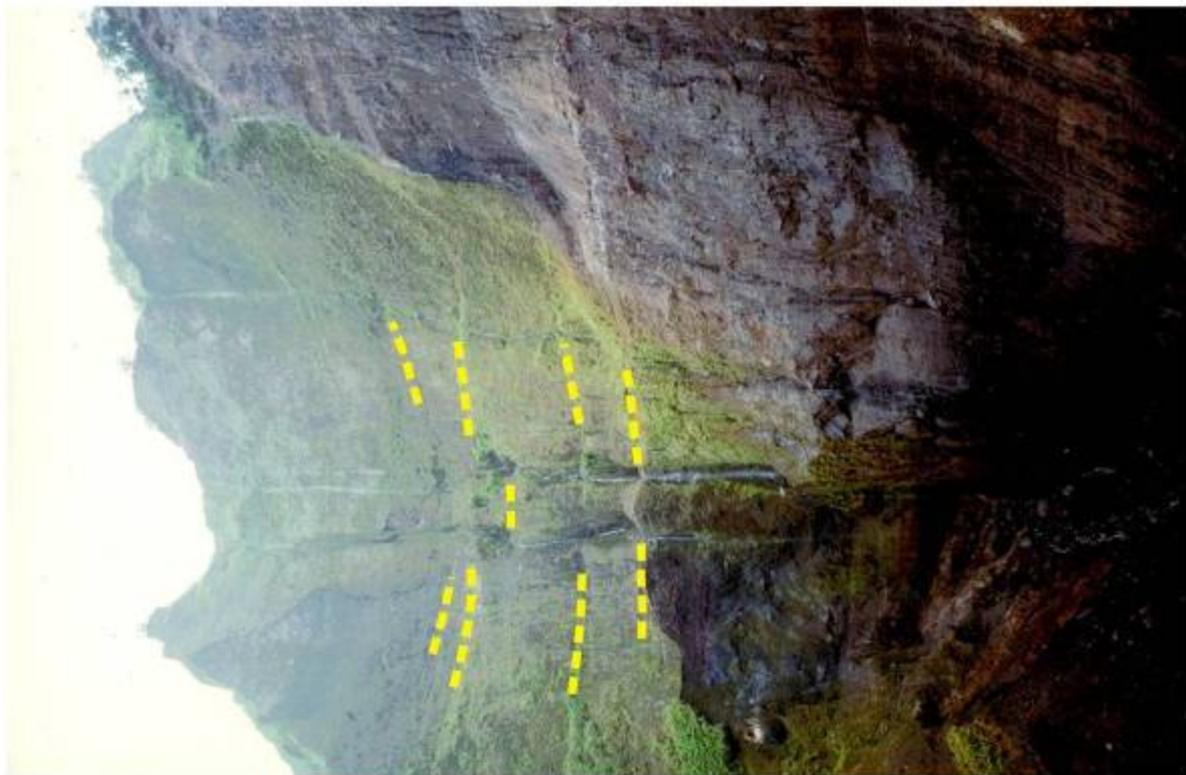
**Illustration 3 : Évolution de la partie courante du cirque depuis janvier 1998**

En 1998, la partie supérieure du cirque, bien que présentant quelques vires, était en très net recul par rapport à son pied. Sa crête était encore très large et recouvrait au moins 2 talwegs (cf. cascades sur ill. 3). Ces écoulements d'eau, par la mise en charge périodique des discontinuités du Piton, ont eu un rôle prépondérant dans le déclenchement des divers écroulements. L'évolution du pied du cirque sous l'action des écoulements, côté nord, est également attestée sur l'ill. 4.

En l'absence de données topographiques, les volumes mobilisés sont délicats à évaluer, mais ils sont probablement au moins de l'ordre du million de m<sup>3</sup>.

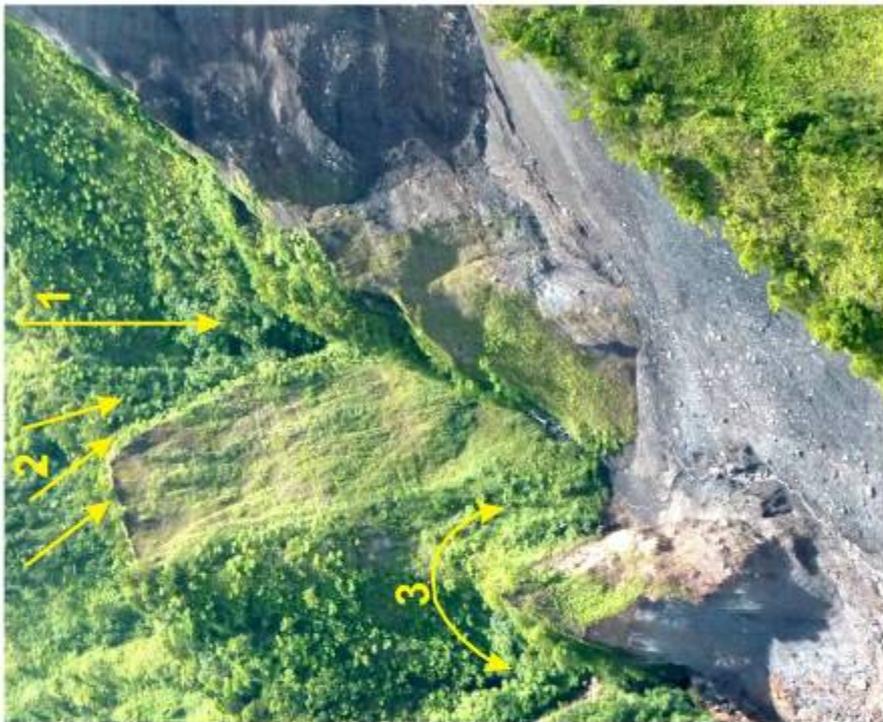
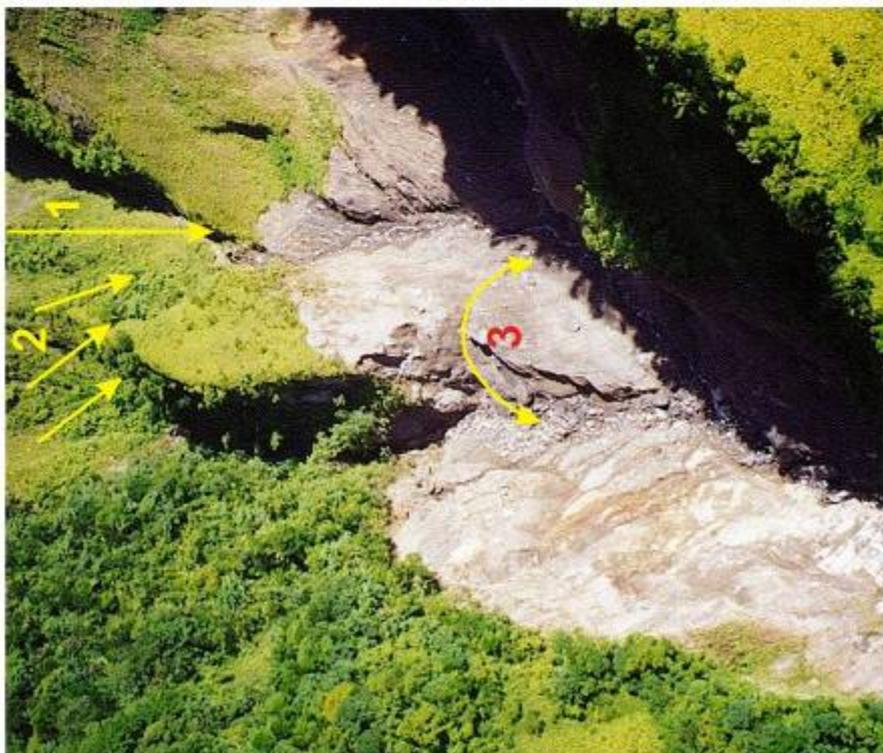
**Illustration 4 : Évolution du pied du cirque au débouché du talweg nord**

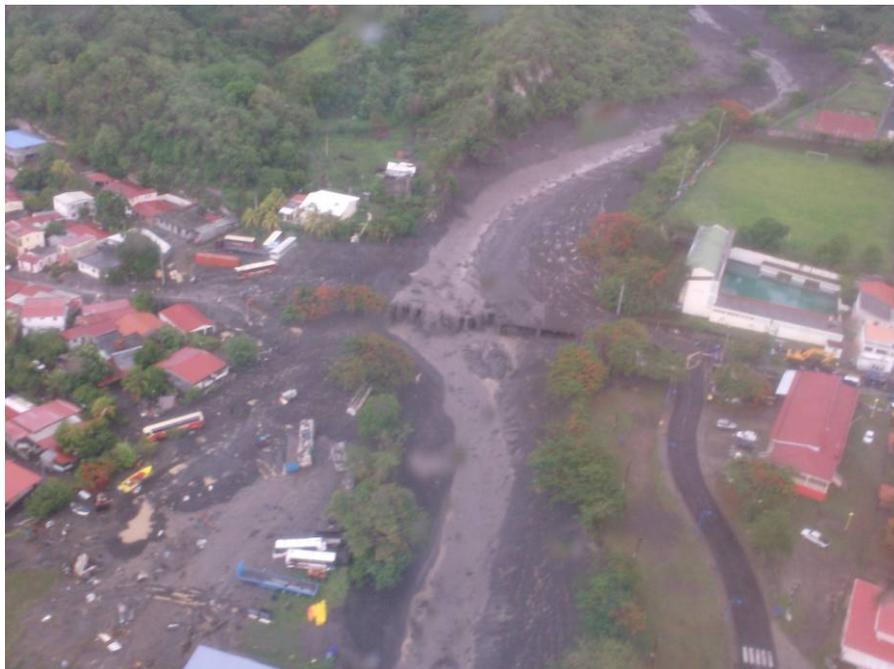
Illustration 5 : Vue aérienne du lahar du 20/06/2010 (source : Sanchez)

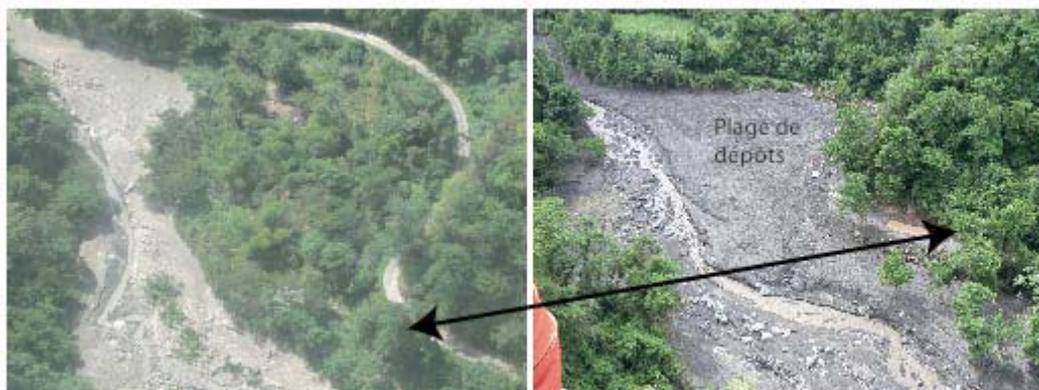
- le lit de la rivière reste encombré des dépôts des laves torrentielles du week-end du 19 et 20 juin 2010. Ceci est visible sur la portion de rivière allant de l'embouchure jusqu'aux gorges situées en amont de la station Samperre. On constate des plages importantes de dépôts de fines; en revanche peu de gros blocs affleurent sur ces dépôts (ils sont donc soit évacués soit toujours présents sous l'épaisseur des dépôts) ;

**Illustration 6 : Une comparaison de la charge en sédiments du lit de la rivière du Prêcheur du Prêcheur au niveau de la route menant au gué (en haut à gauche des clichés, légèrement hors champ). La flèche indique un même point de repère sur les 2 photos.**

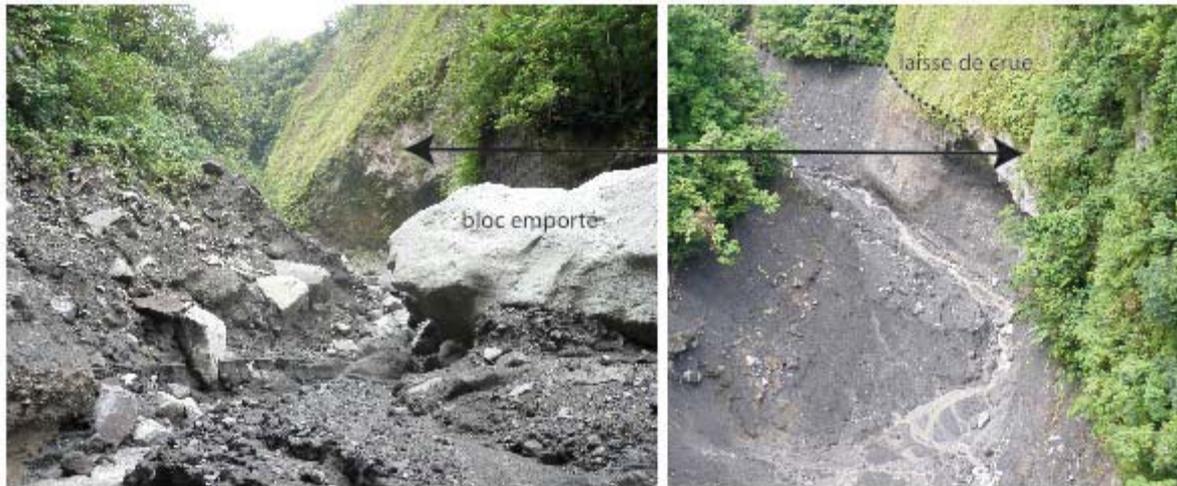
- le lit de la rivière en amont des gorges a été entièrement nettoyé. Les chaos de blocs (Cf. chapitre 3.2) et les dépôts accumulés de la partie haute de la rivière, observés précédemment, ont disparu. Ils laissent apparaître par endroit le substratum rocheux du lit de la rivière ;
- de part et d'autre du lit de la rivière, la laisse de crue des événements du 19 et 20 juin atteint des hauteurs de 10 à 30 m. La lave torrentielle du 19 juin a entraîné la rupture du système d'alerte, notamment de ses capteurs disposés en travers de la rivière et du dispositif d'ancrage situés plusieurs dizaines de mètres en haut ;

**Illustration 7 : Une comparaison des dépôts dans la partie haute de la rivière. Cette comparaison illustre la purge des gros blocs et le niveau atteint par les laves torrentielles des 19 et 20 juin.**

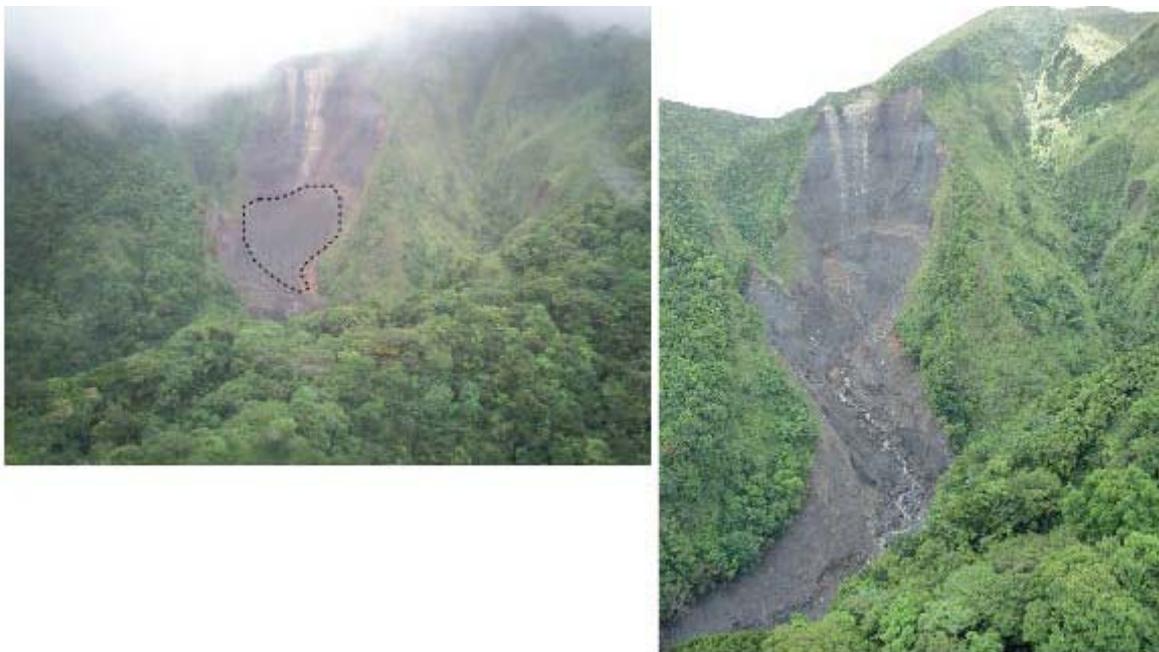
- Enfin, la masse éboulée le 11 mai dernier et précédemment située au pied de la falaise, remobilisée en plusieurs étapes et encore observée lors d'un vol le samedi 19 juin a totalement disparu le 25 juin. L'intensité et la durée importantes de la lave du dimanche 20 juin sont donc probablement attribuables à la purge des dépôts au pied de la falaise et en partie haute de la rivière à la faveur de pluies intenses.

**Illustration 8 : Une comparaison des dépôts au pied de la falaise. La masse glissée encore présente samedi 19 juin (pointillés sur le cliché de gauche) a disparu sur la reconnaissance du 25 juin.**

De ces observations, il en a été conclu que l'intensité et la durée de la lave torrentielle du dimanche 20 juin sont probablement attribuables à la purge des dépôts au pied de la falaise et en partie haute de la rivière à la faveur de pluies intenses.

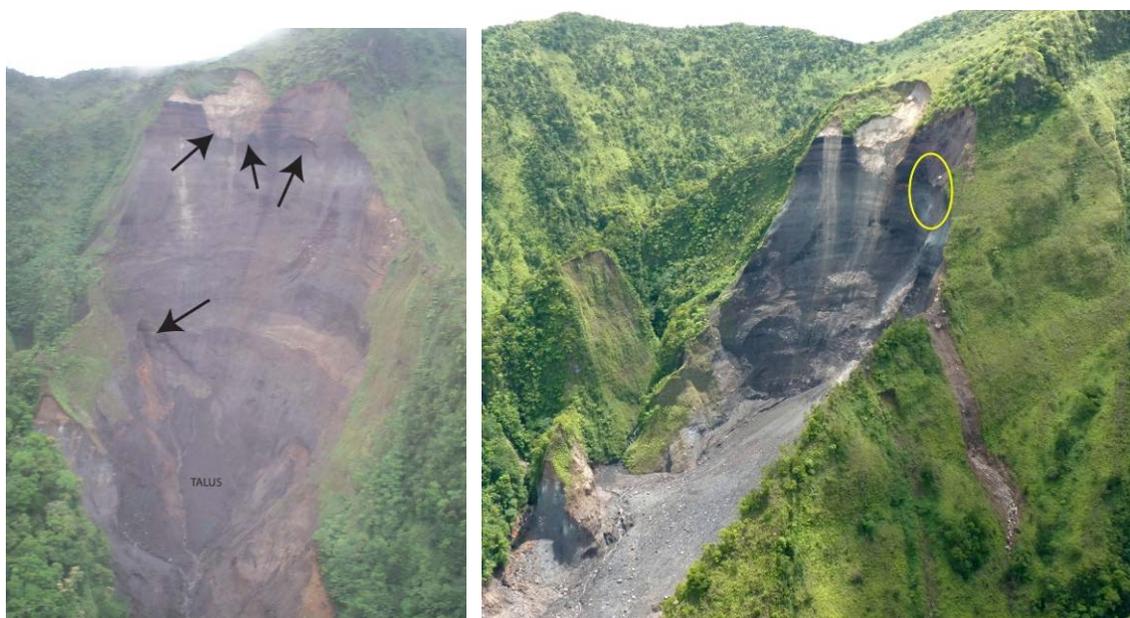
**Illustration 9 : Évolution récente de la zone d'éboulement du Piton Marcel – à gauche, on observe la formation d'un nouveau talus. Par comparaison de photos, la zone encerclée de jaune correspond à une partie en saillie observable le 17 juillet et qui s'est effondrée**

La comparaison de la zone d'éboulement entre la photo du 17 juin (date de l'expertise) et celle prise le 5 juillet montre que des zones en saillie se sont effondrées notamment la zone encerclée en jaune sur l'illustration 9. La flèche en bas sur la photo du 5 juillet semble montrer une sortie d'eau souterraine. Elle témoigne des circulations d'eaux souterraines importantes qui se produisent dans ce massif rocheux

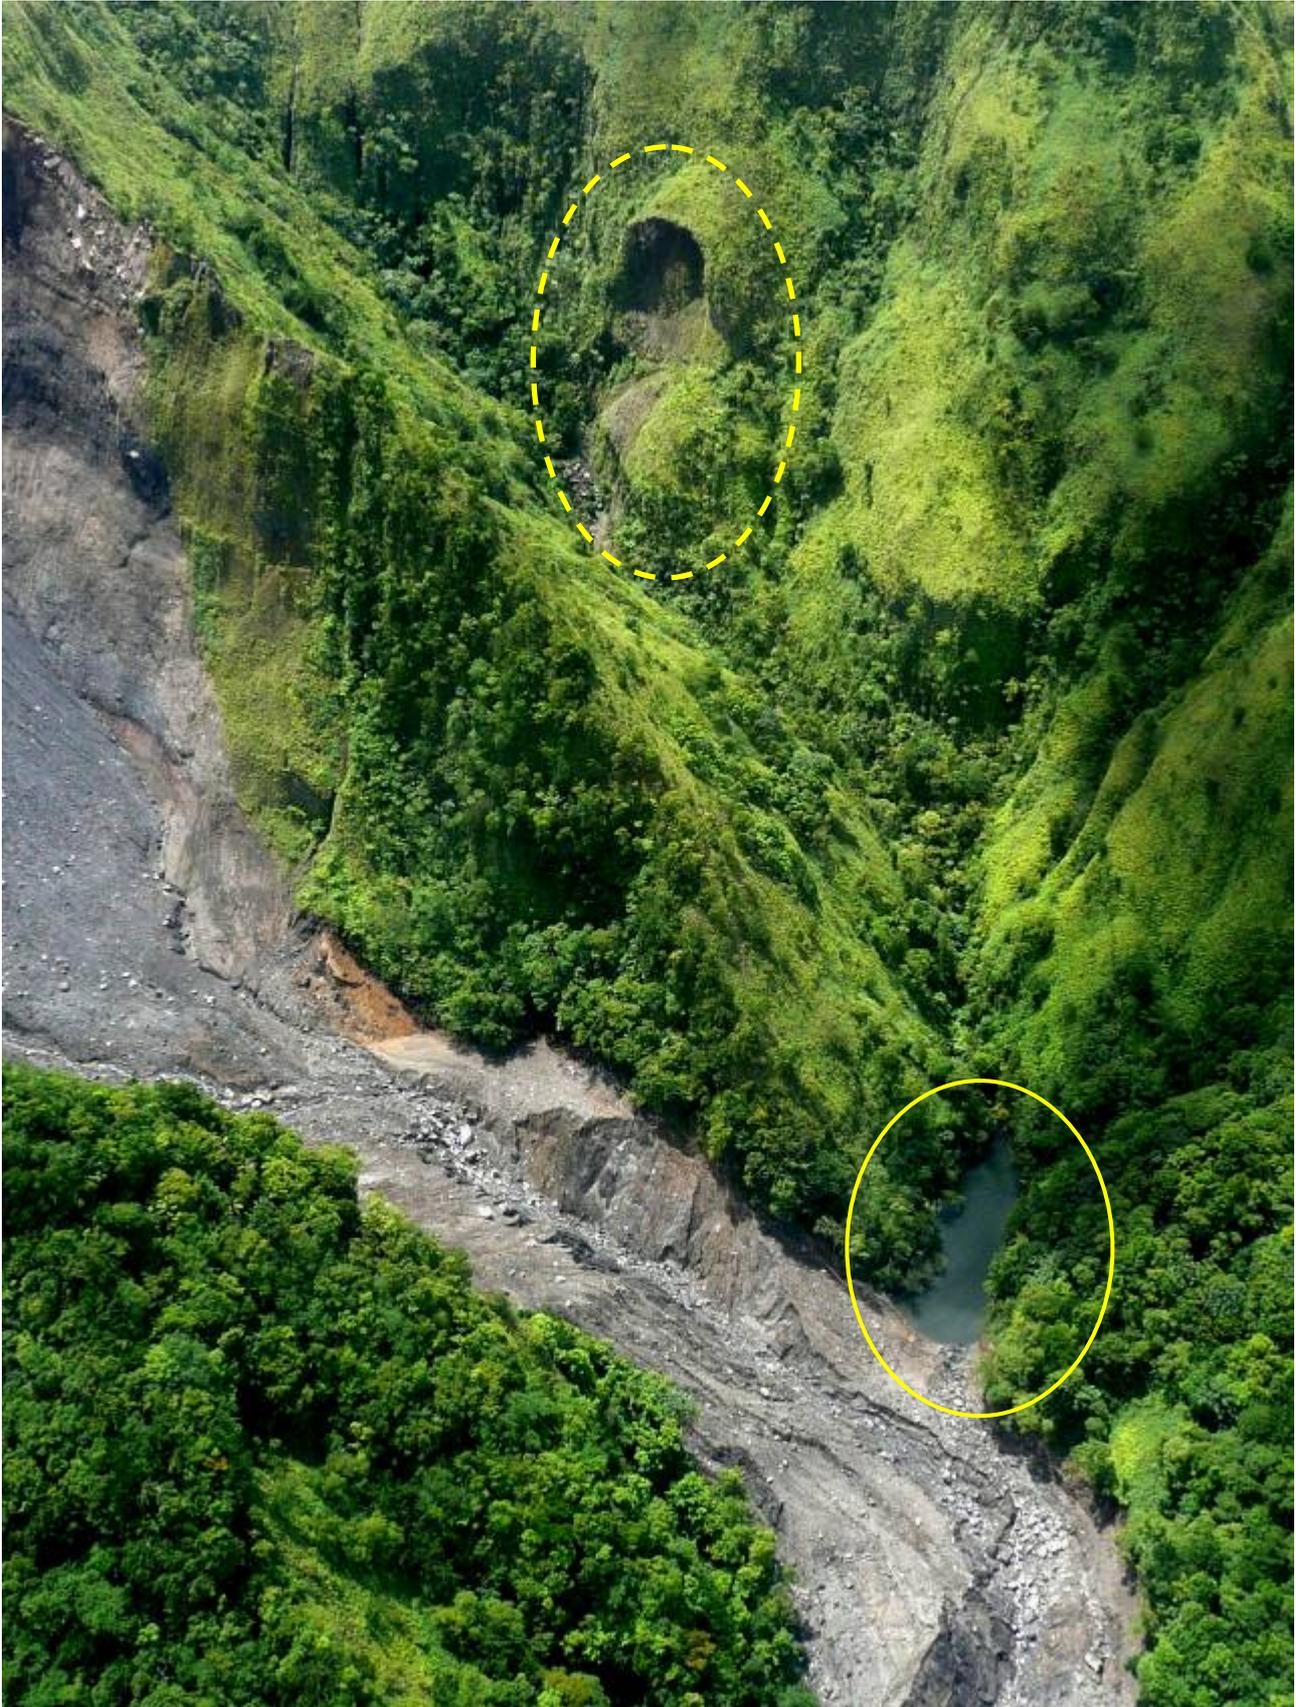
Photo 1 – Retenue d'eau au débouché du premier talweg en rive gauche et éboulement en amont

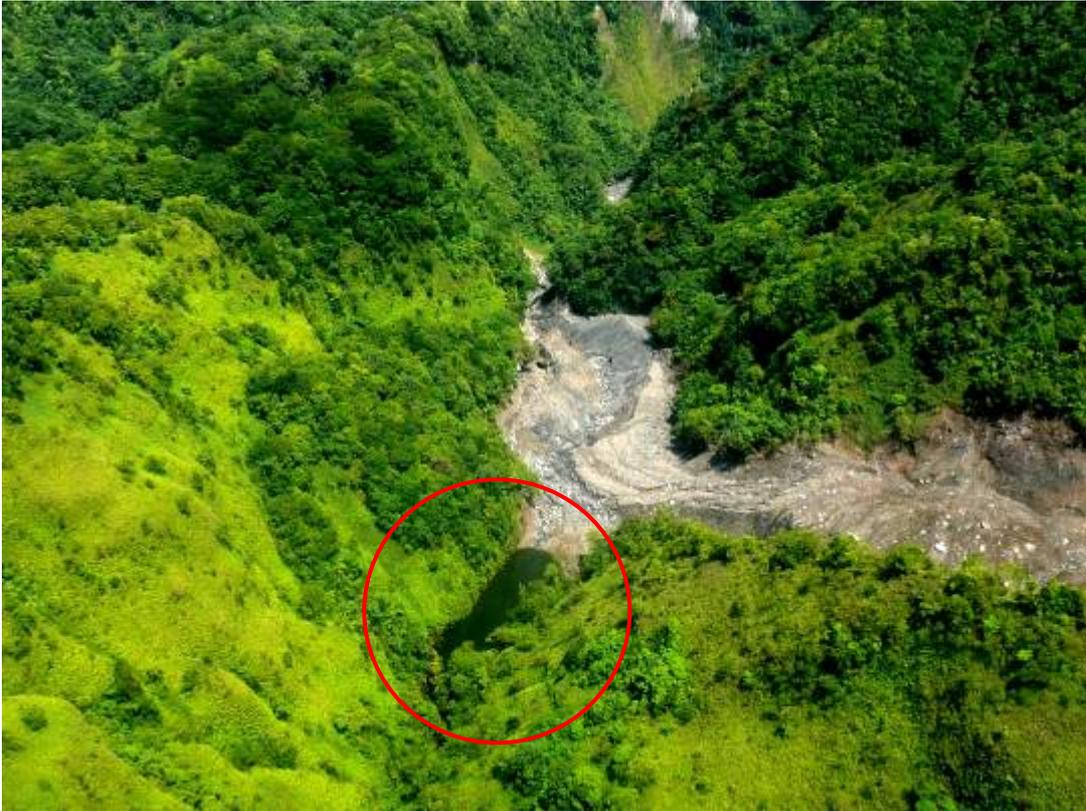
Photo 2 – Retenue d'eau et dépôts en grandes masses latéralement à la rivière

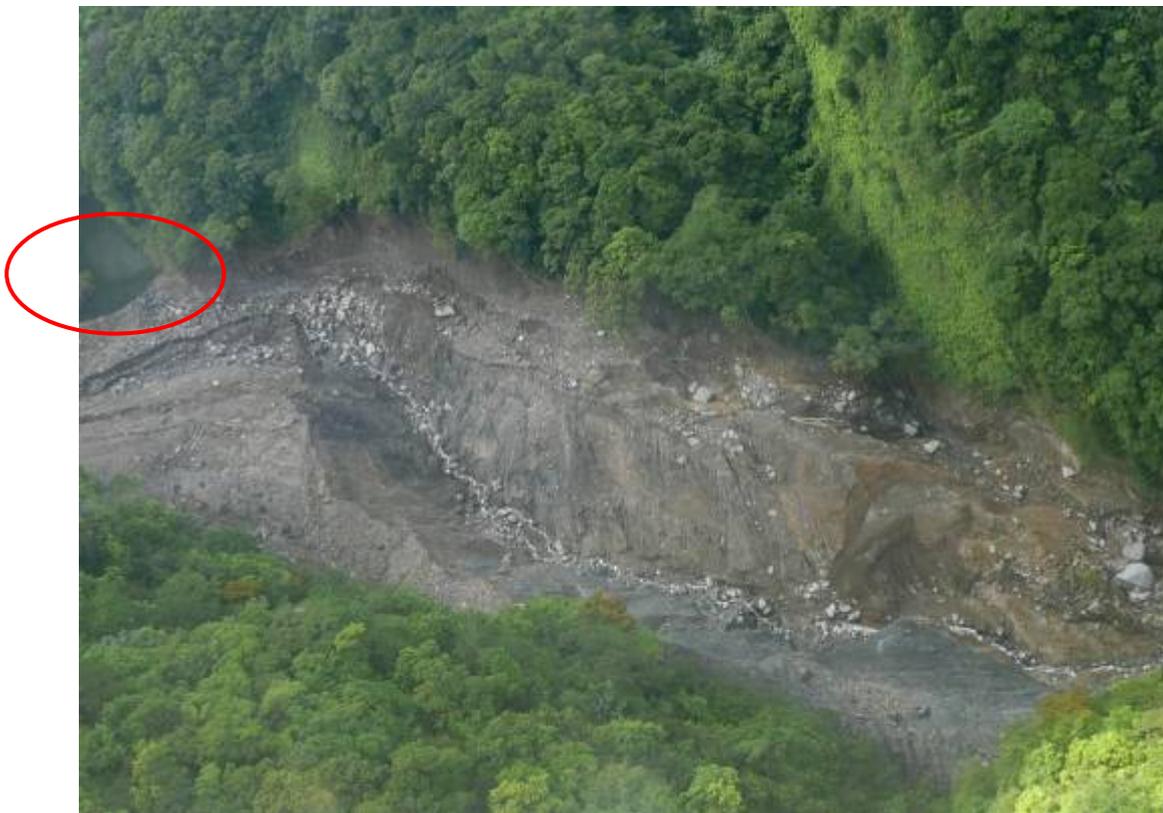
Photo 3 - Retenue d'eau et dépôts en grandes masses latéralement à la rivière

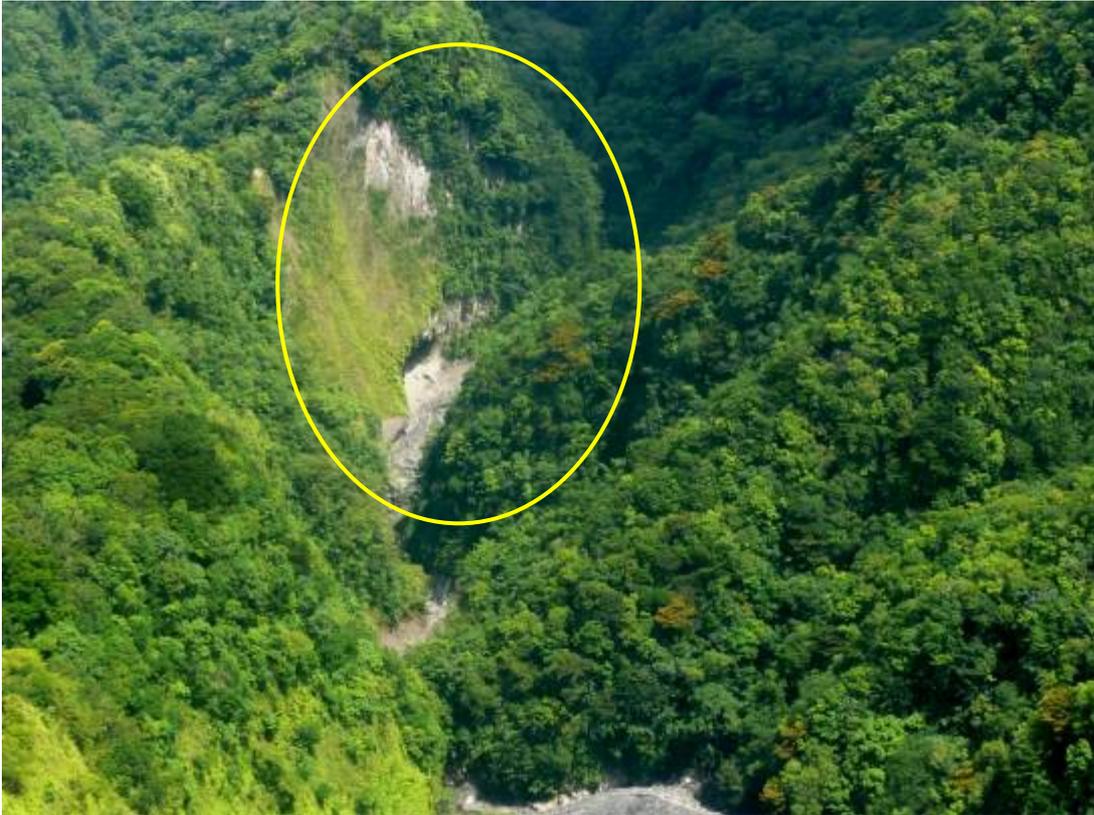
Photo 4 – Ancien éboulement sous-cavé (rive gauche)

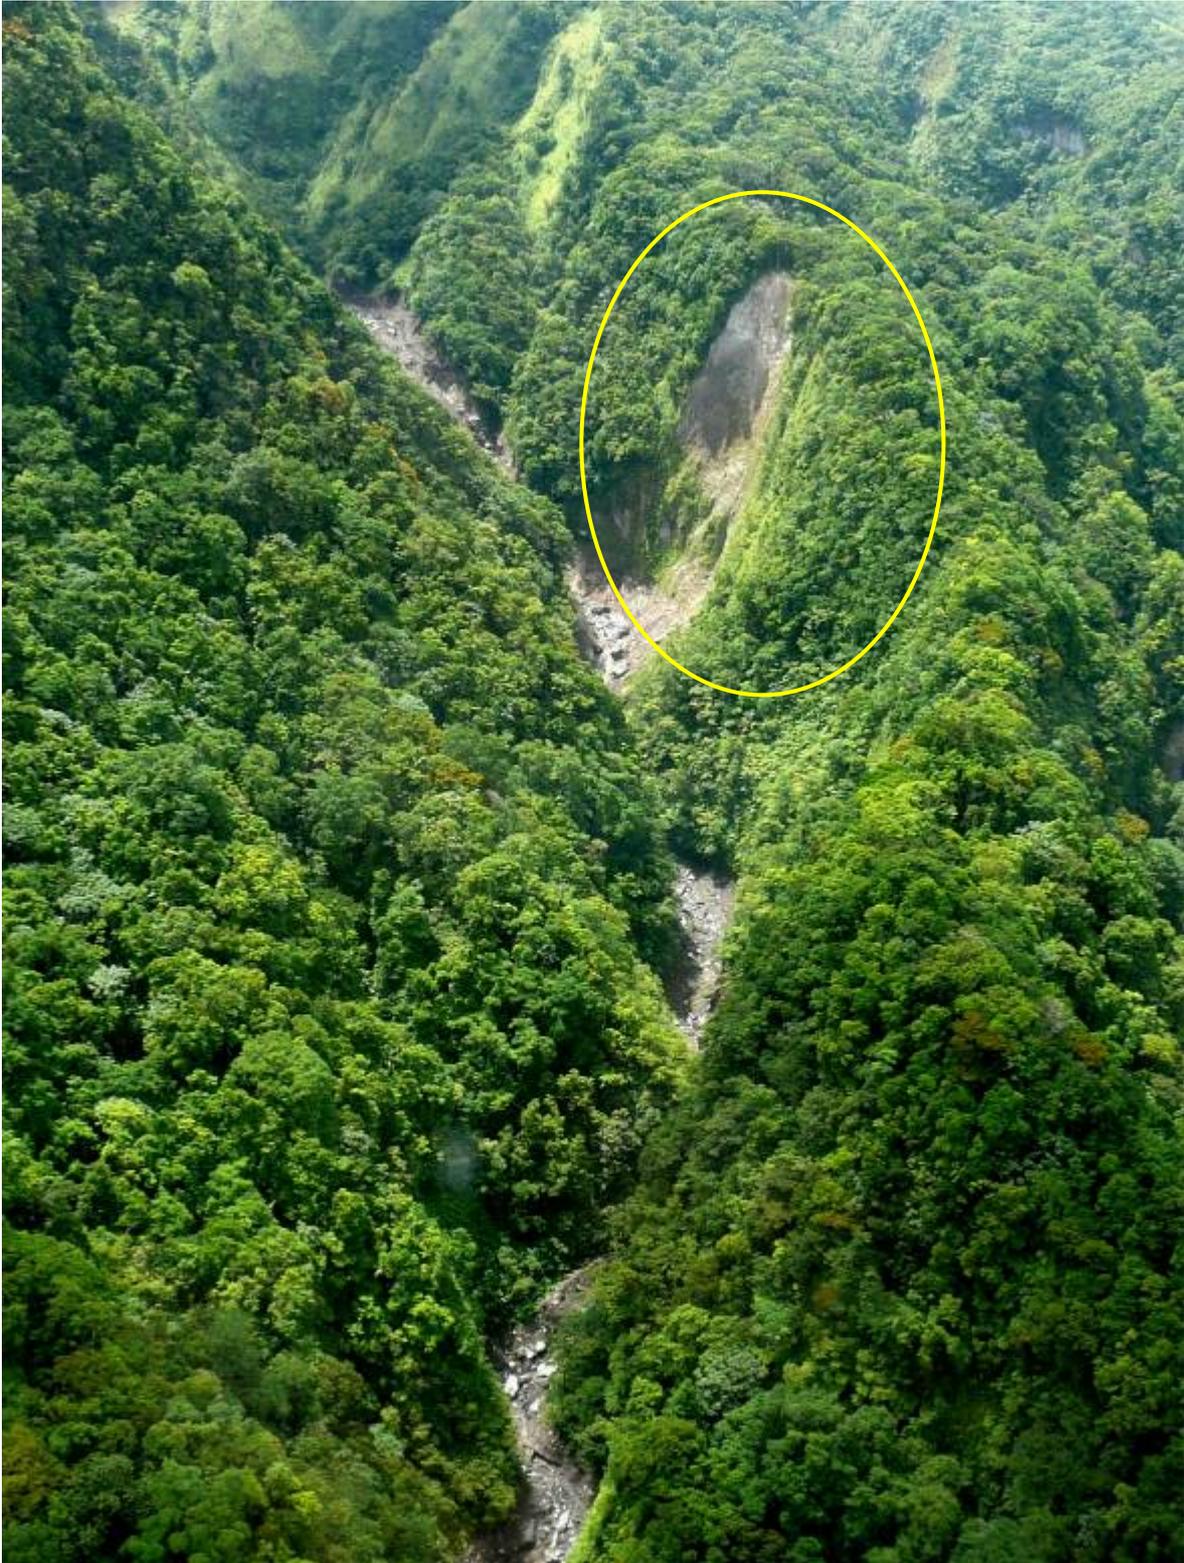
Nous avons cessé notre progression un peu moins d'1 km en amont de la station, au niveau du glissement (photo 5) vu en hélicoptère (situation imprécise, GPS inopérant du fait de l'étroitesse de la gorge et de la végétation abondante).

Photo 5 – Éboulement plus récent

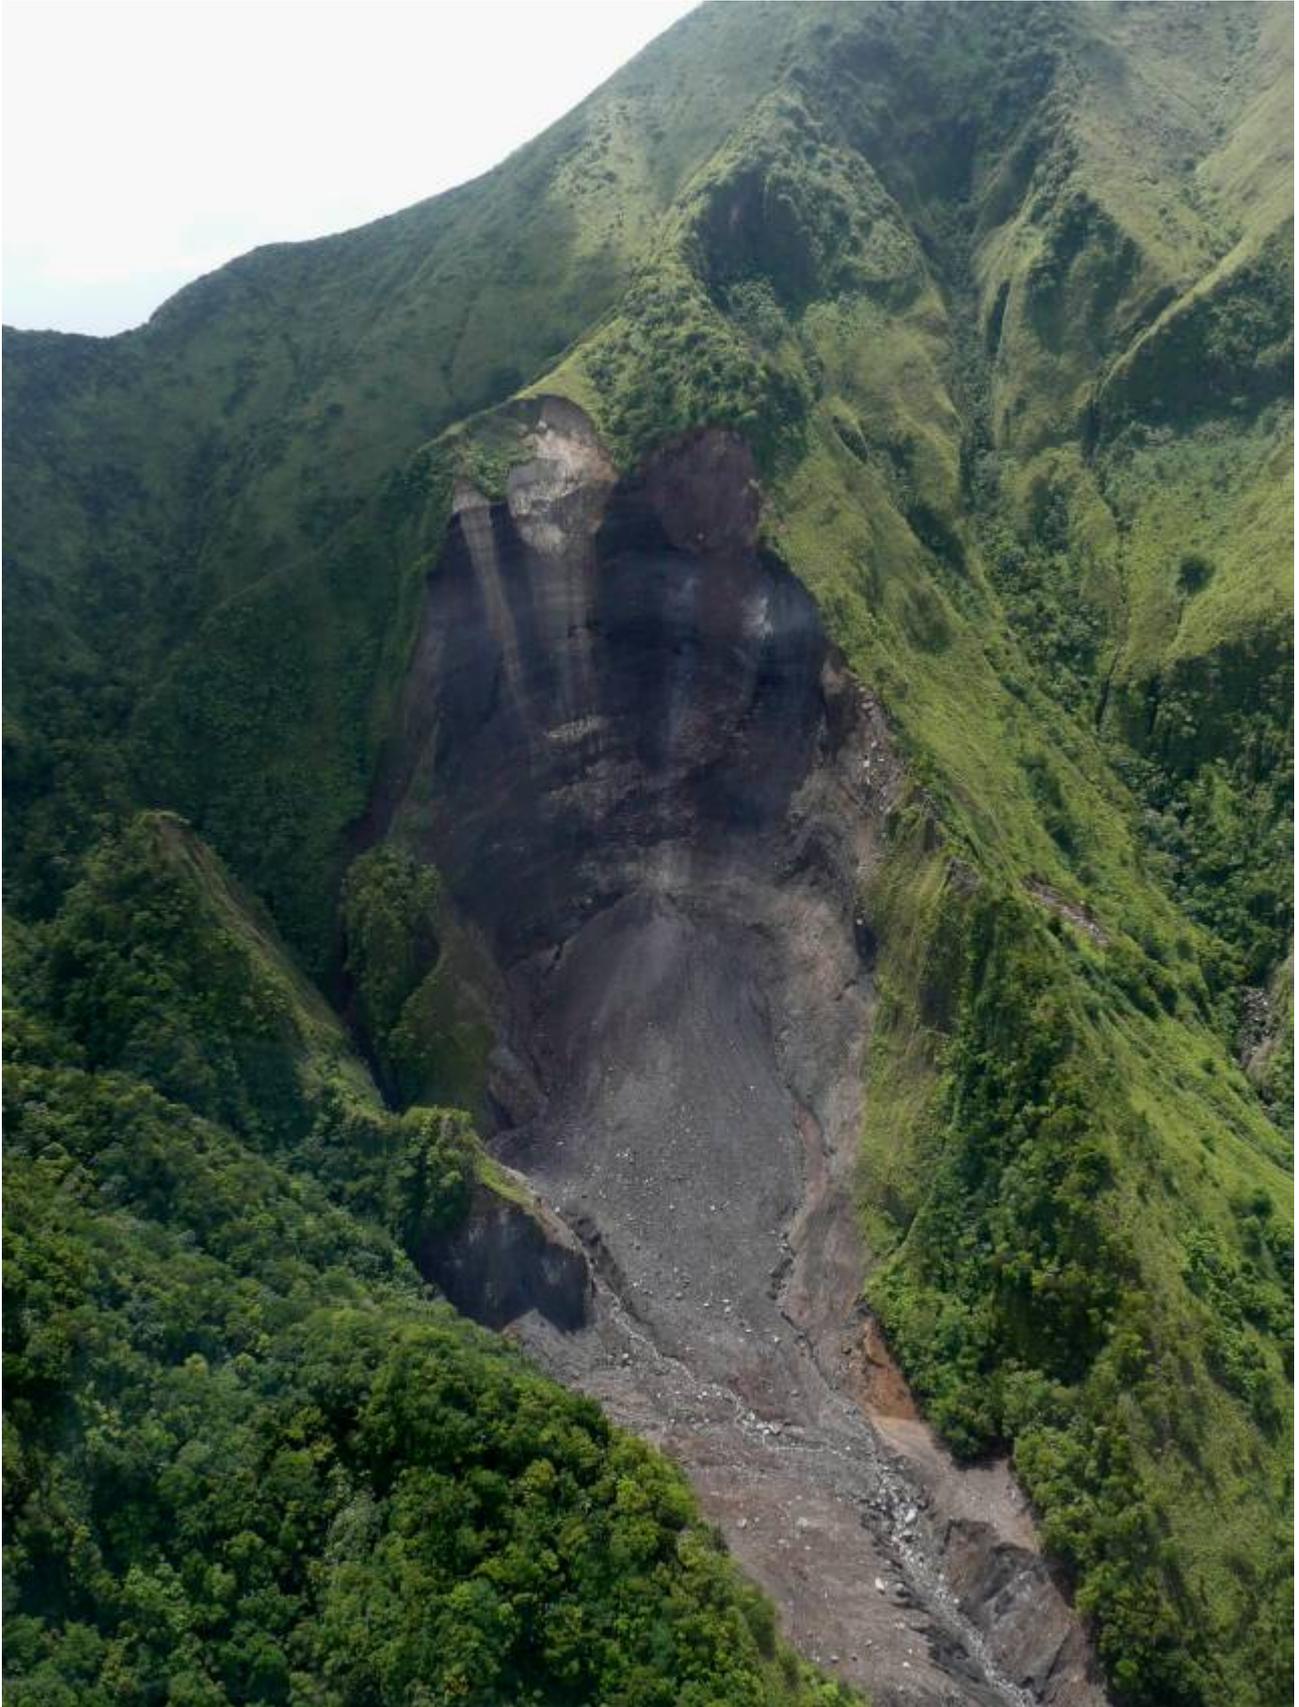
Photo 6 – Secteur écroulé vu de face

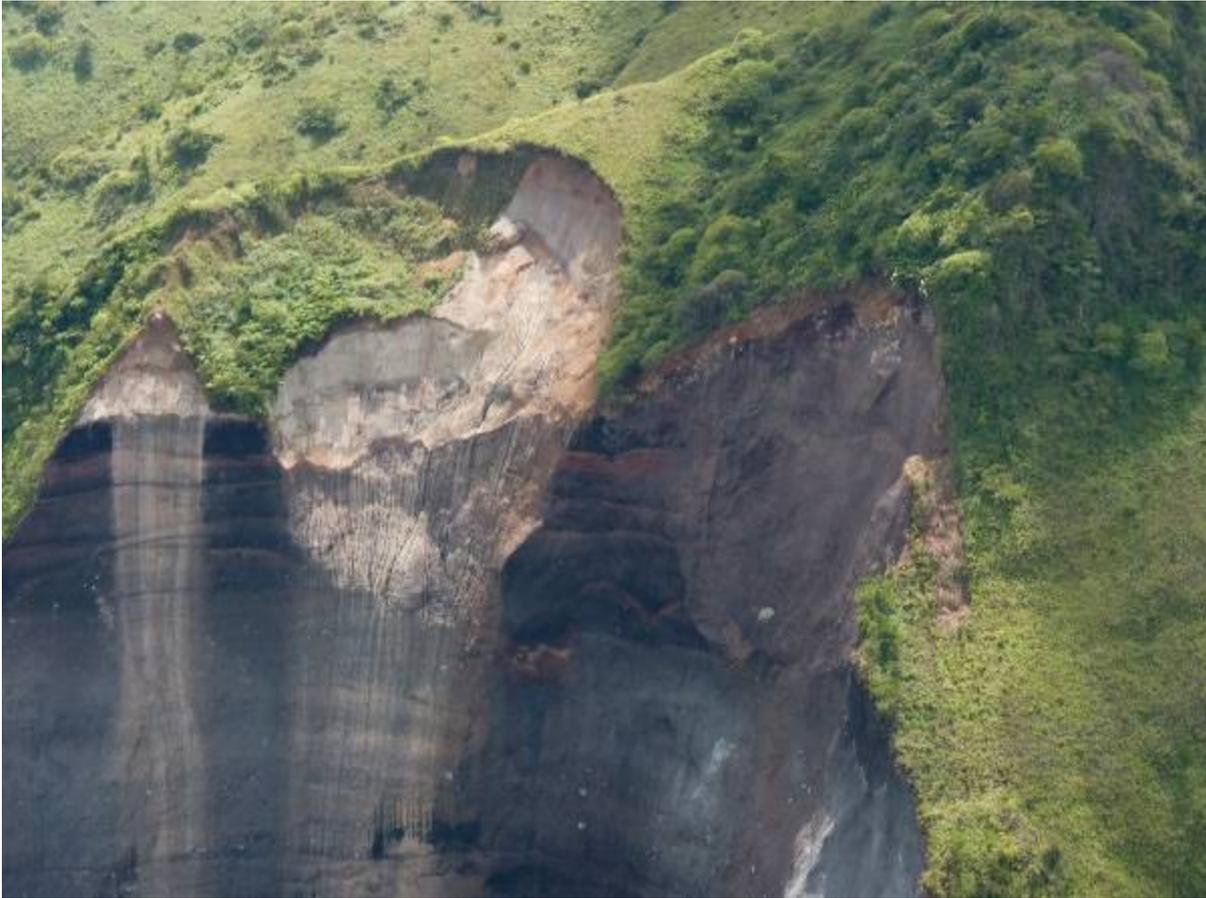
Photo 7 – Détail partie supérieure de l'éroulement (glissement dans les cendres ponceuses à gauche de la photo)

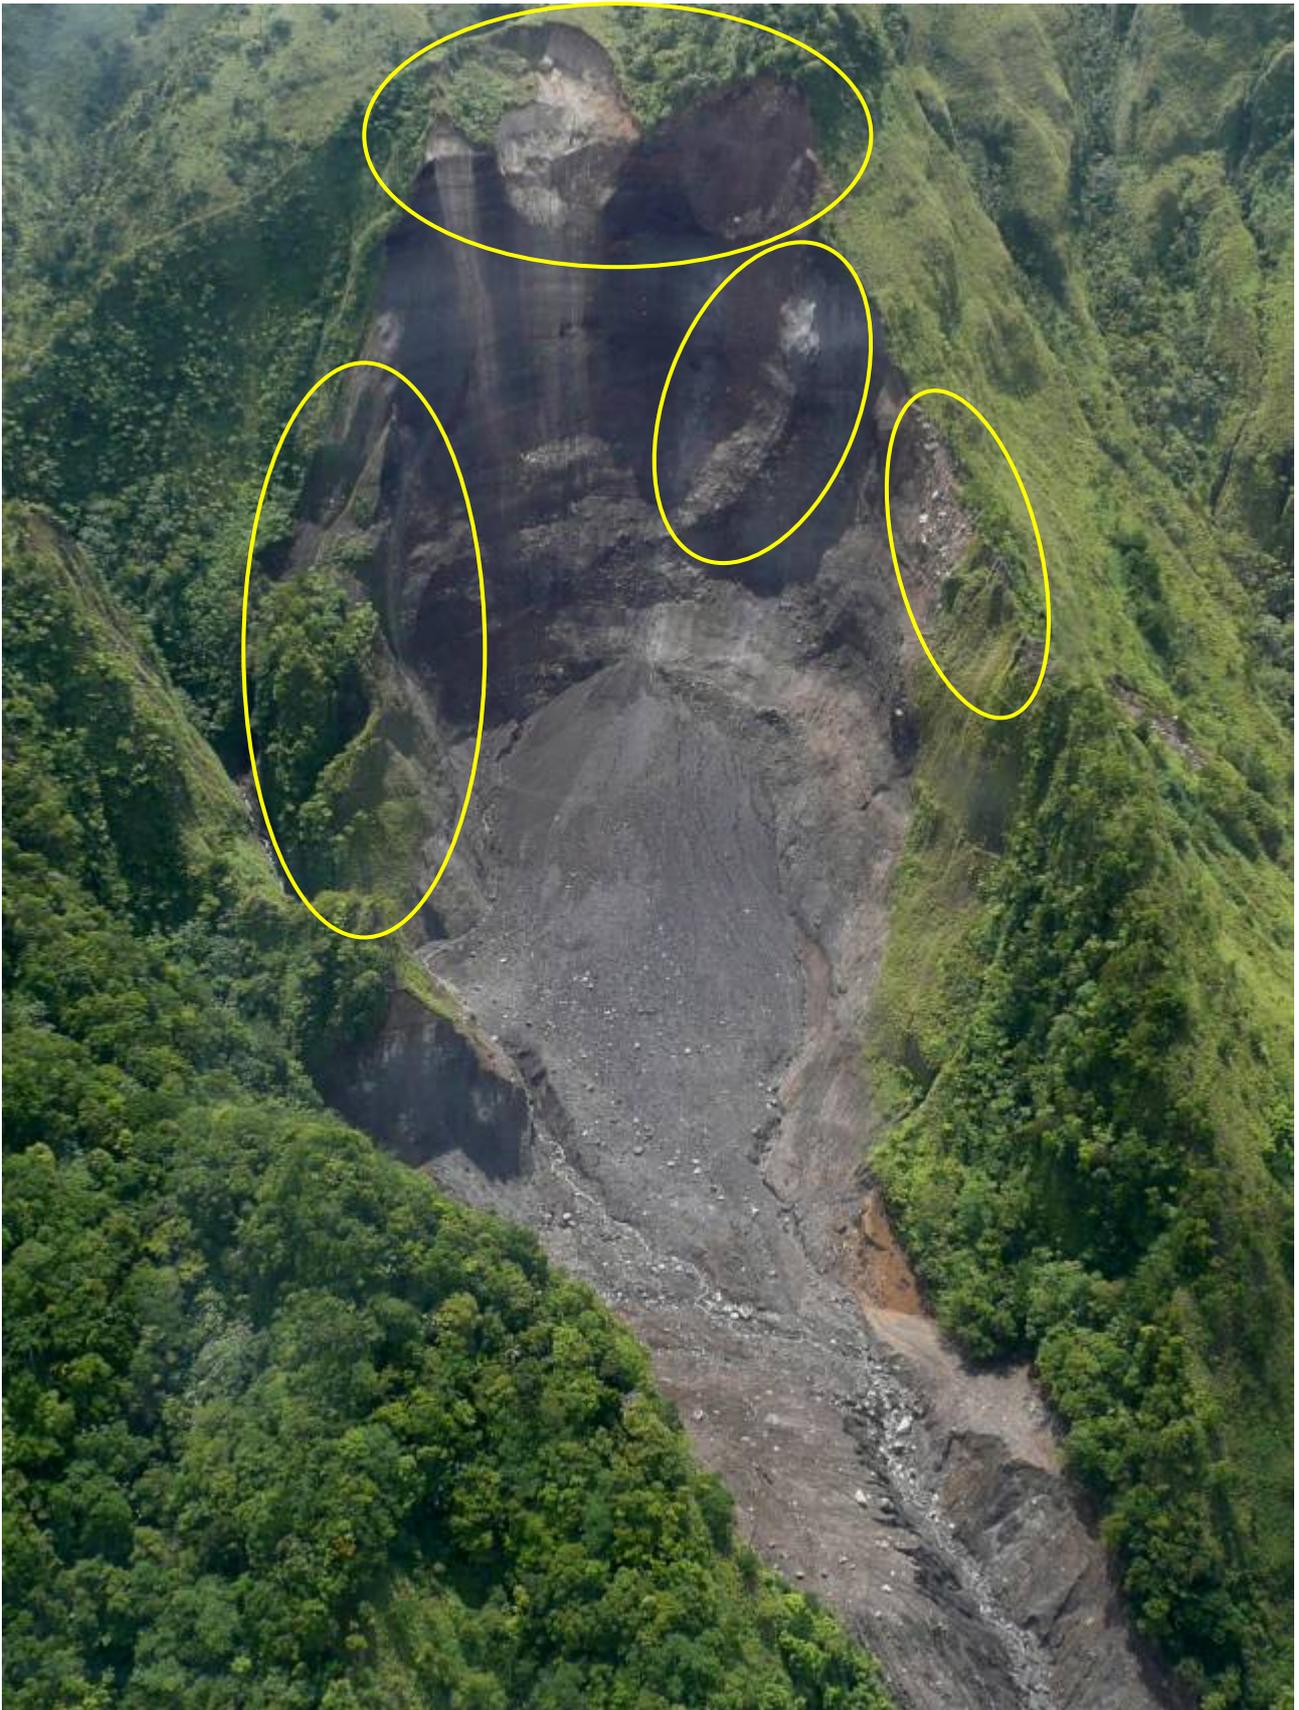
À première vue, le volume des masses en saillie dans la paroi et en tête, diagnostiquées comme instables à court terme (photos 8 et 9) est limité (de l'ordre de 10 000 m<sup>3</sup>).

Photo 8 - Masses instables à court terme
