## Rapport d'expertise :

# Risque d'occurrence de lave torrentielle dans la rivière du Prêcheur suite à l'éboulement du 11 mai 2010

**BRGM/RP - 58697-FR**

**Localisation géographique du sujet de l'expertise :  
Rivière du Prêcheur et Piton Marcel (Martinique)**

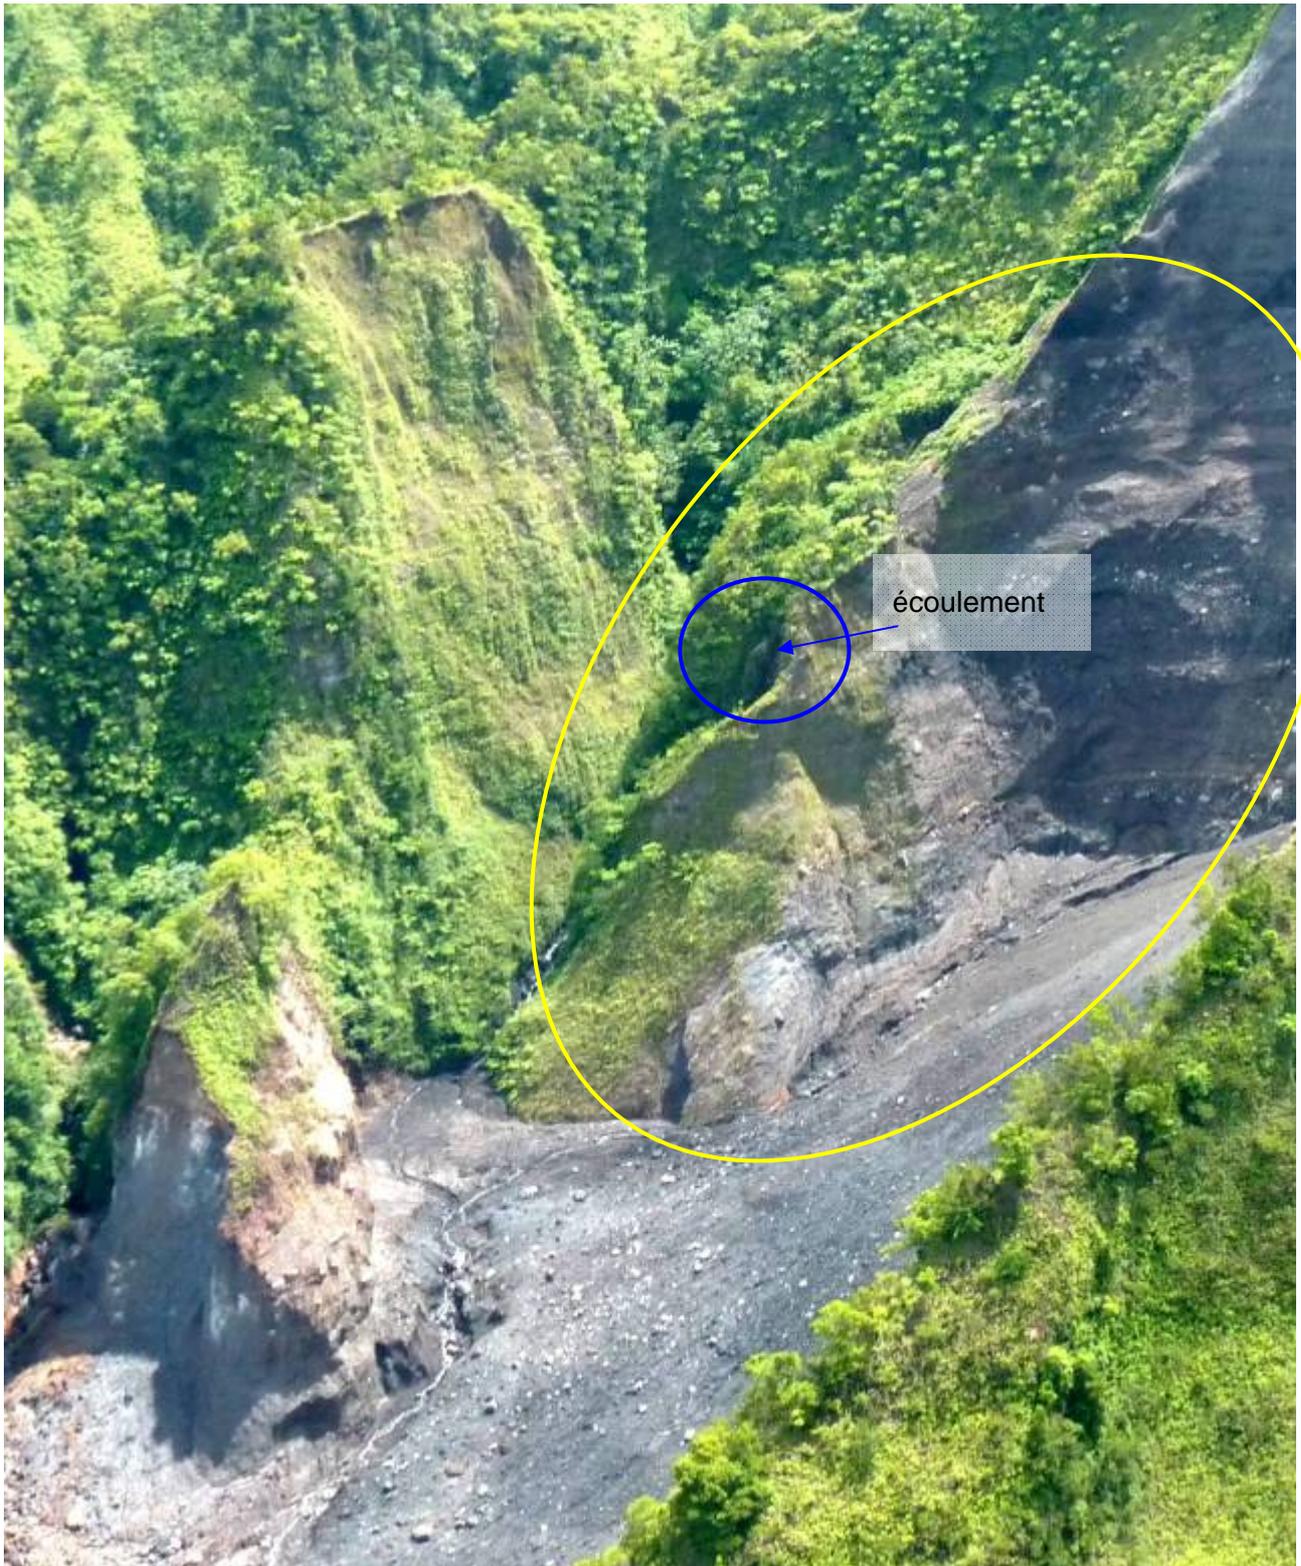
À première vue, le volume des masses en saillie dans la paroi et en tête, diagnostiquées comme instables à court terme (photos 8 et 9) est limité (de l'ordre de 10 000 m<sup>3</sup>).

Photo 9 – Masses instables à court-moyen terme en partie basse de la face écroulée

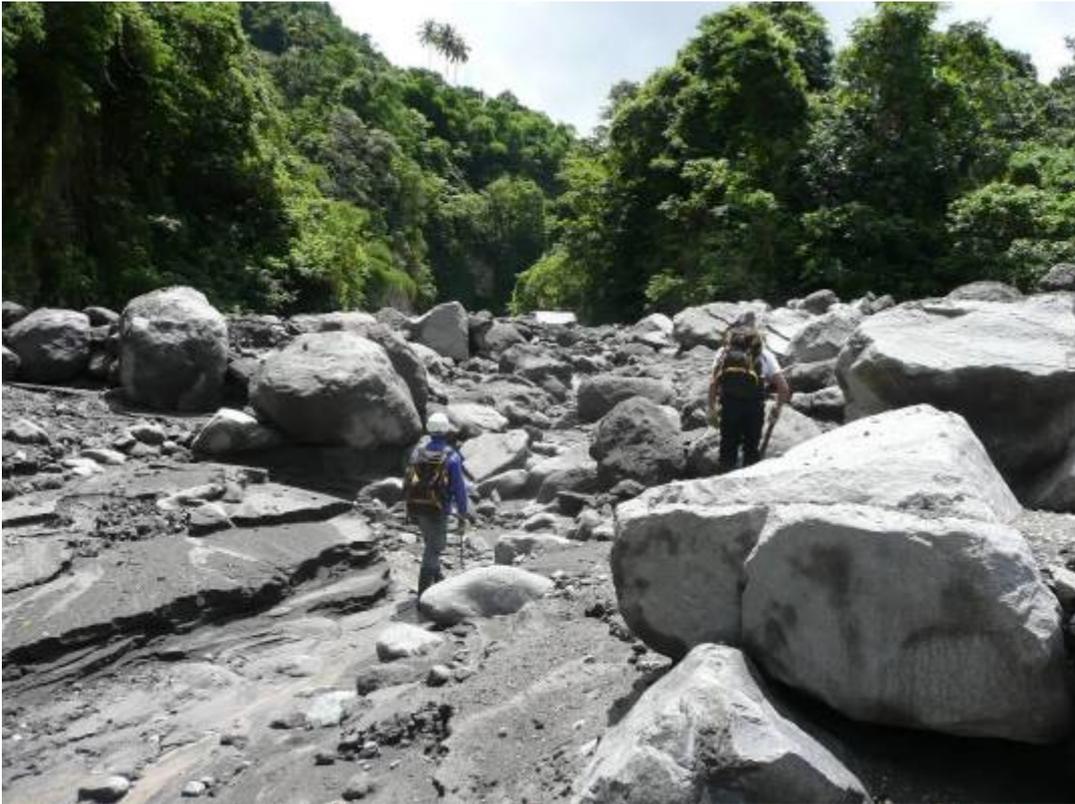
Photo 10 – Présence de blocs en partie aval de la station d'alerte Samperre

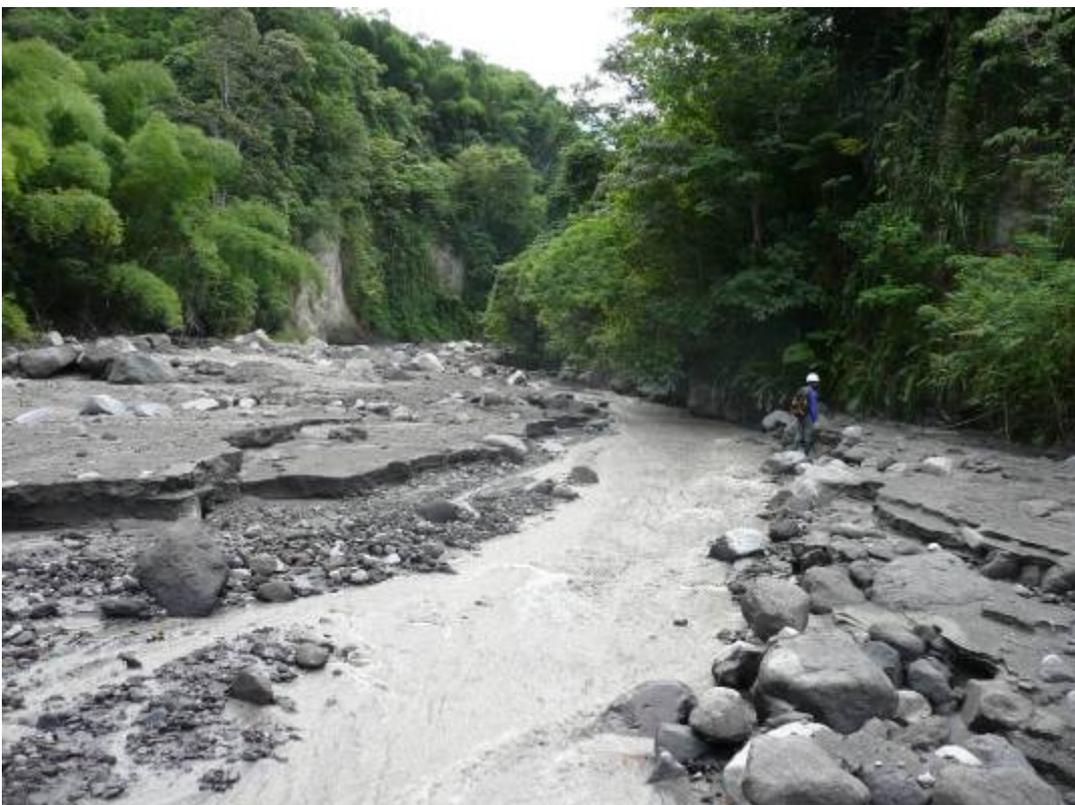
Photo 11 – Présence de fines en partie aval de la station d'alerte Samperre

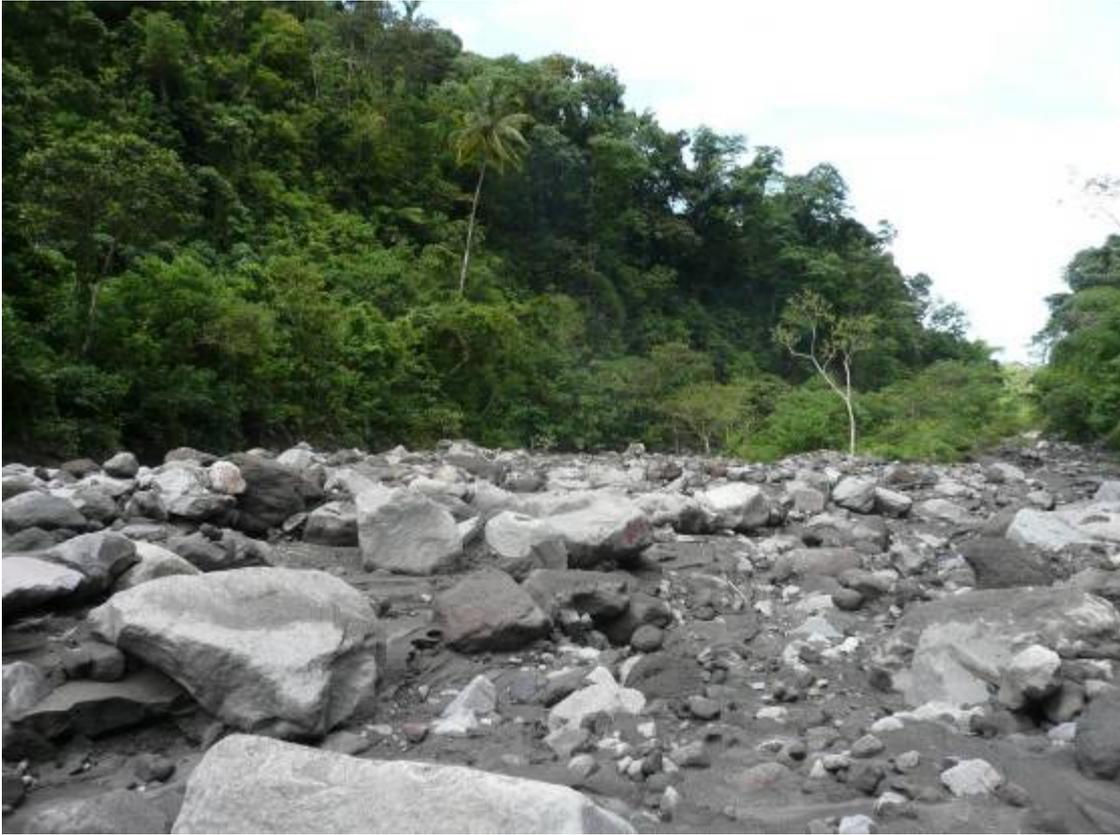
Photo 12 – Présence de blocs sur l'ensemble du lit en partie aval de la station d'alerte Samperre

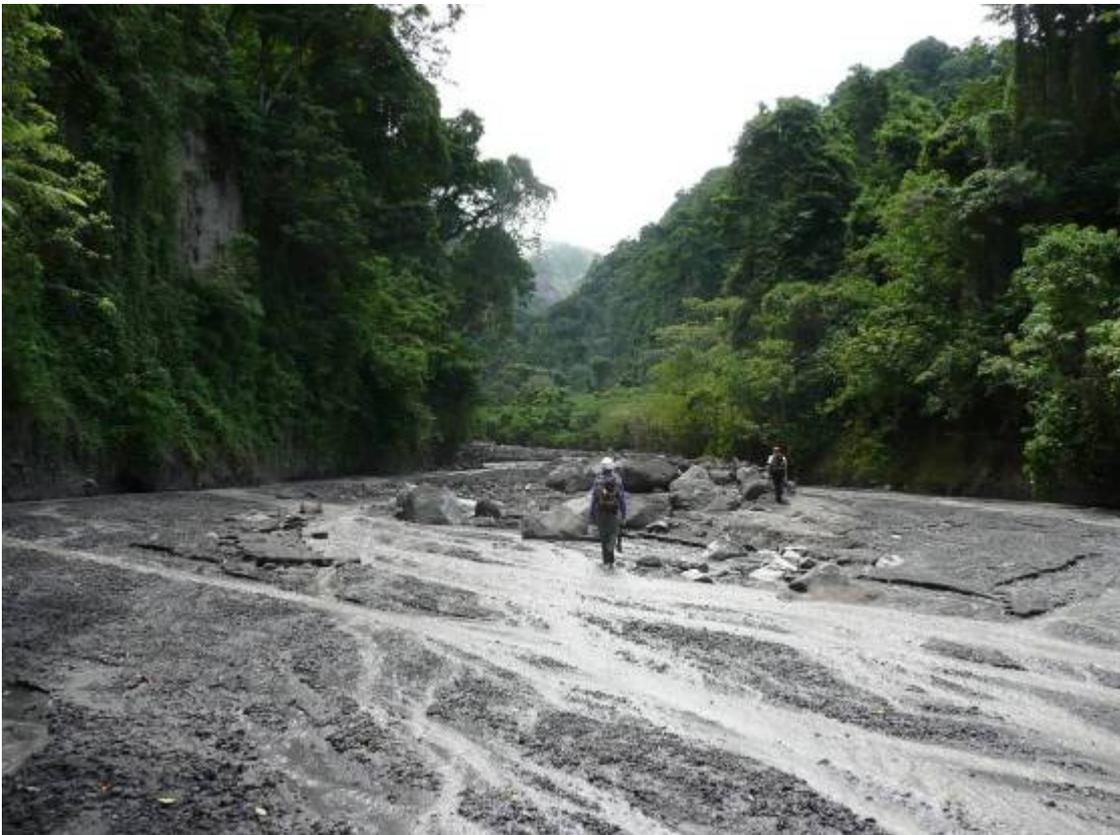
Photo 13 – Large lit en partie aval de la station d'alerte Samperre

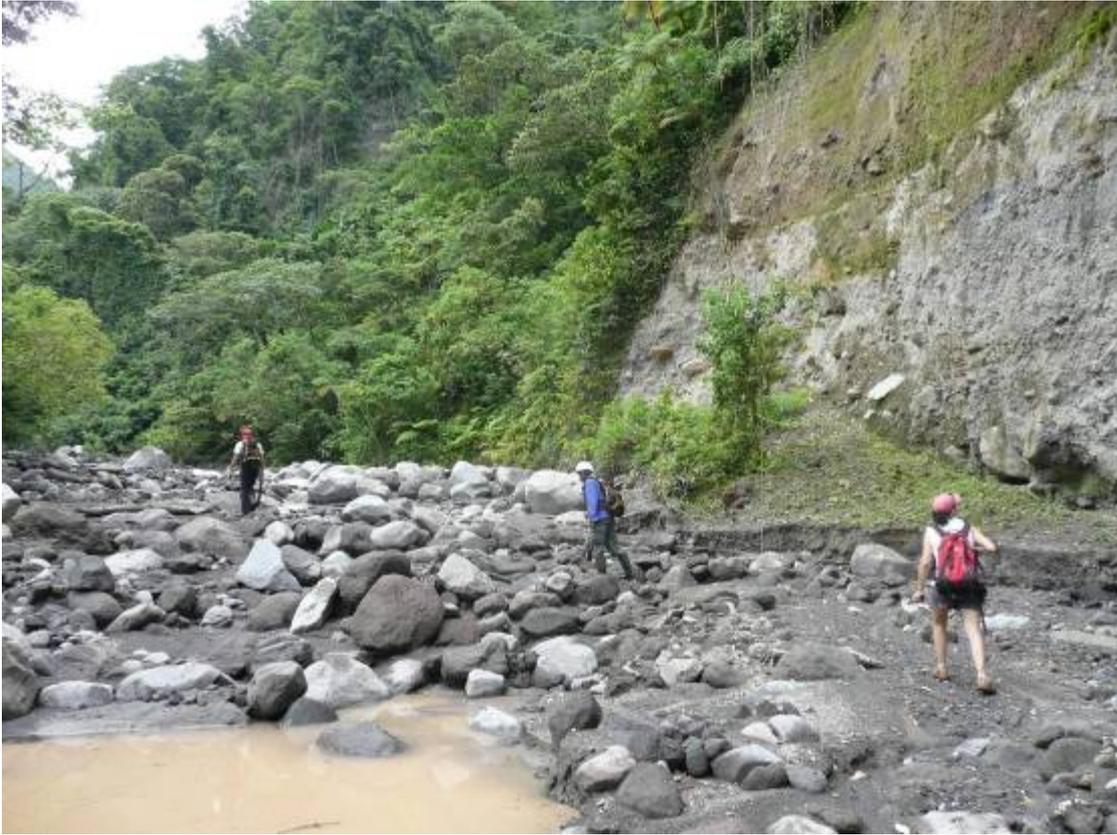
Photo 14 – Blocs et versant déstabilisé en rive gauche, en partie aval de la station d'alerte Samperre

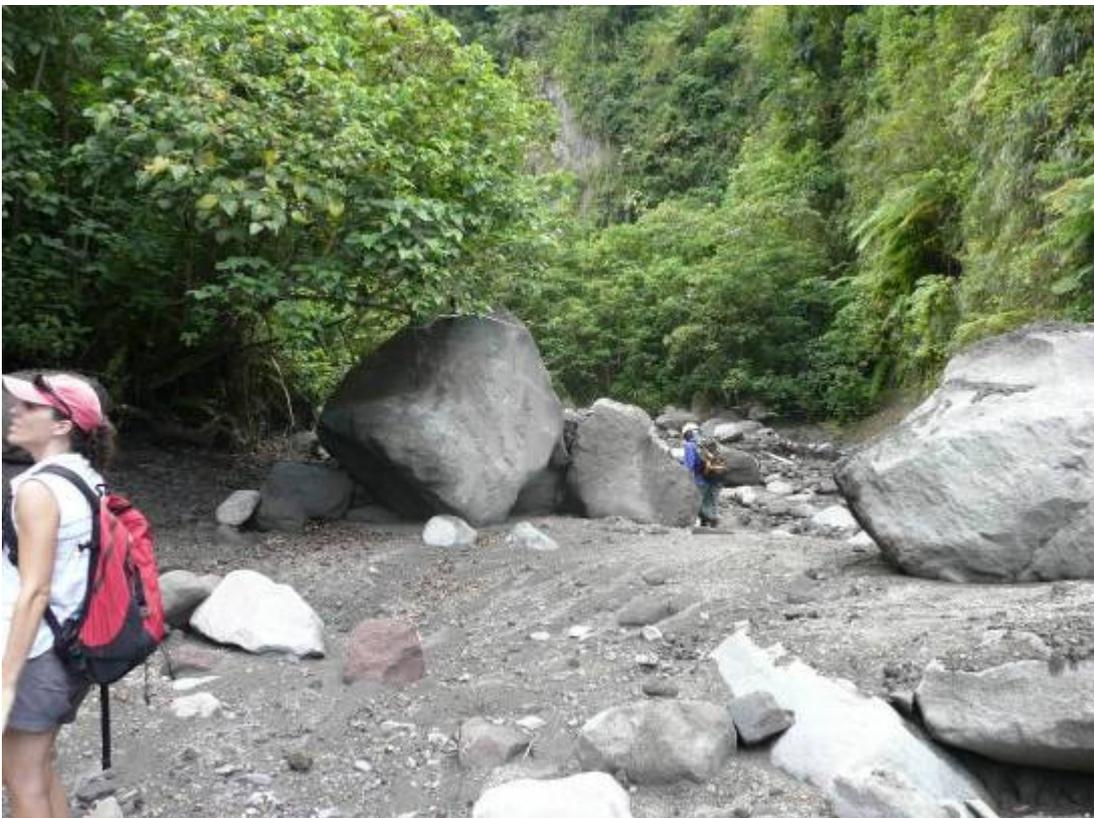
Photo 15 – Blocs de plusieurs m3, en partie aval de la station d'alerte Samperre

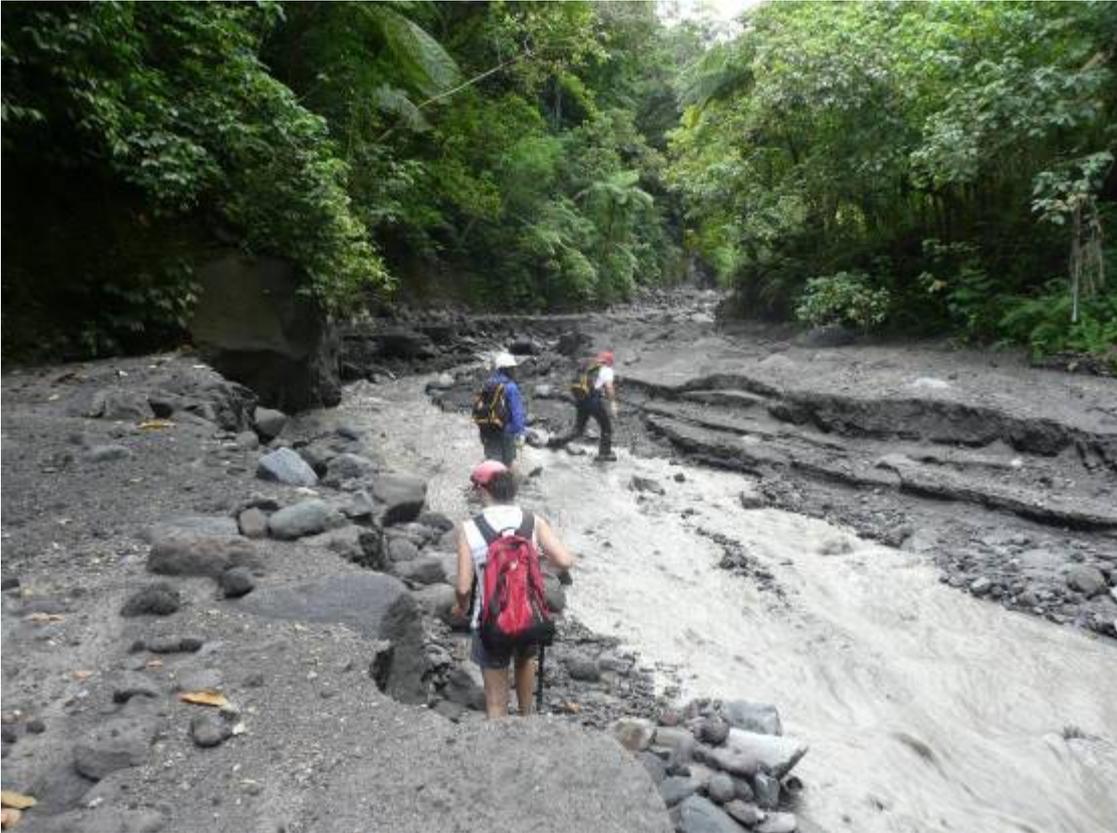
Photo 16 – Terrasse de dépôts de fines d'1.50 m, en partie aval de la station d'alerte Samperre

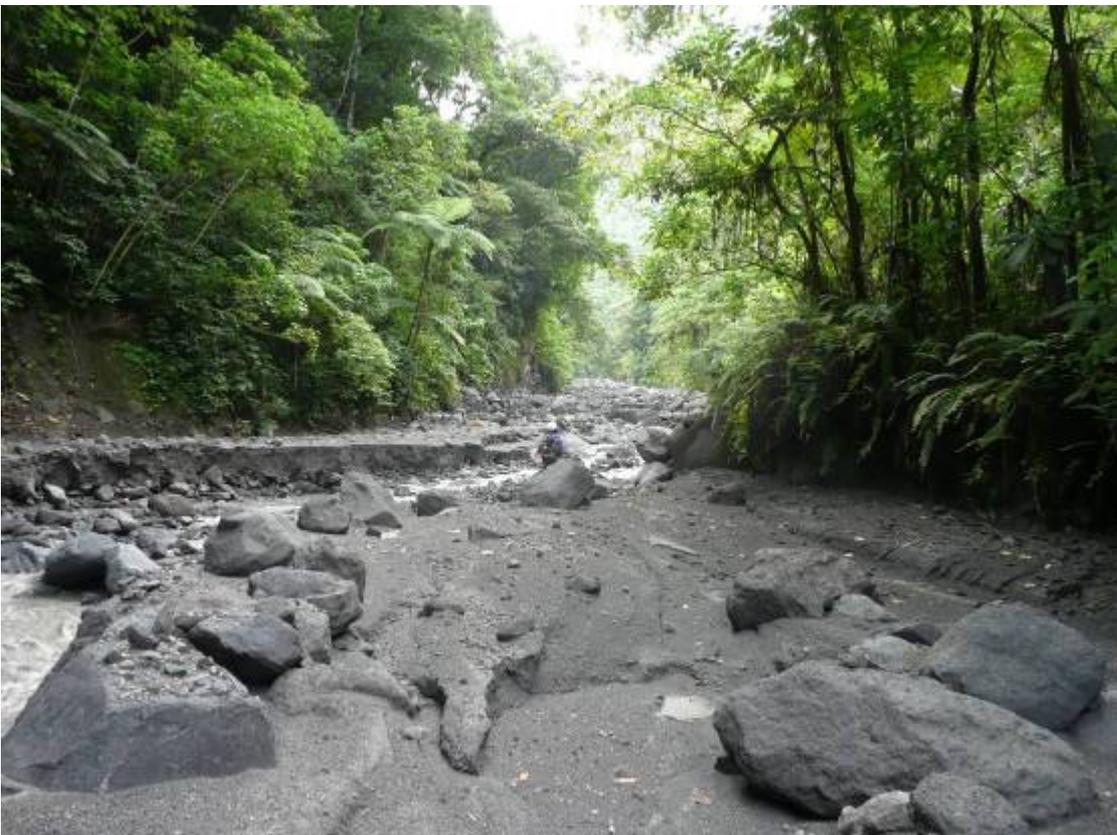
Photo 17– Terrasse de dépôts de fines, en partie aval de la station d'alerte Samperre

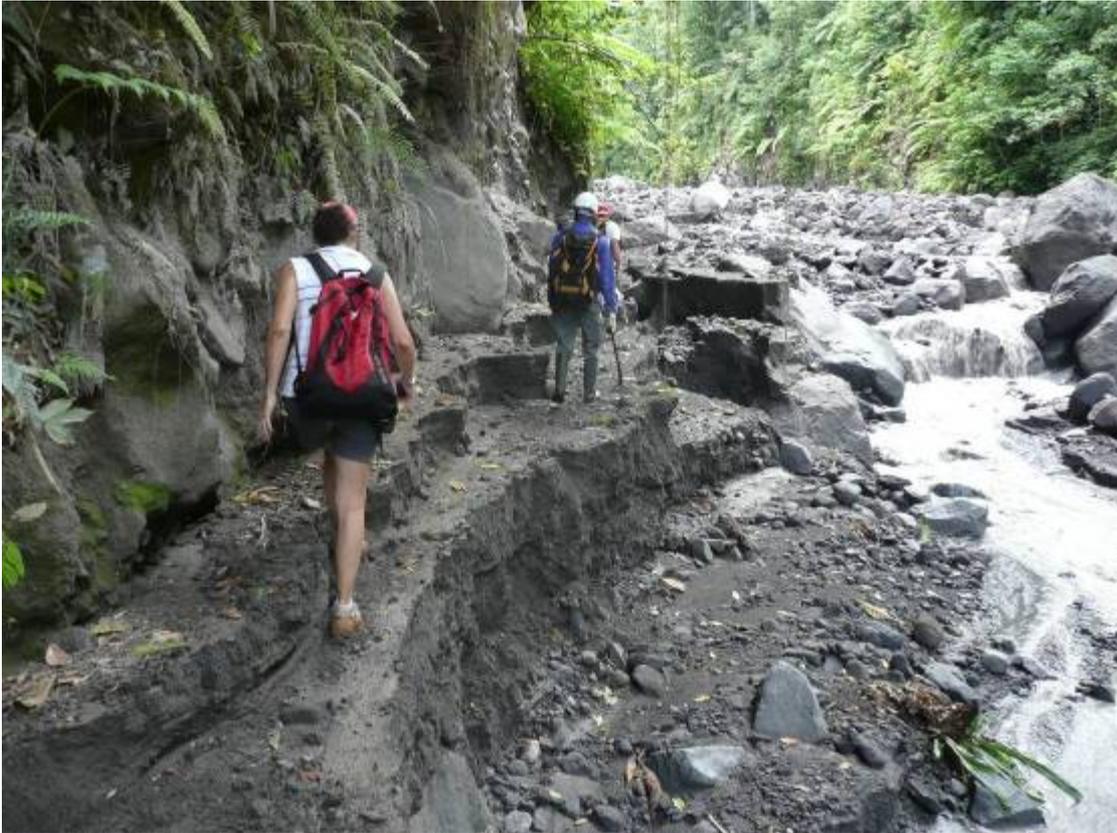
Photo 18– Terrasse de dépôts de fines et blocs, en partie aval de la station d'alerte Samperre

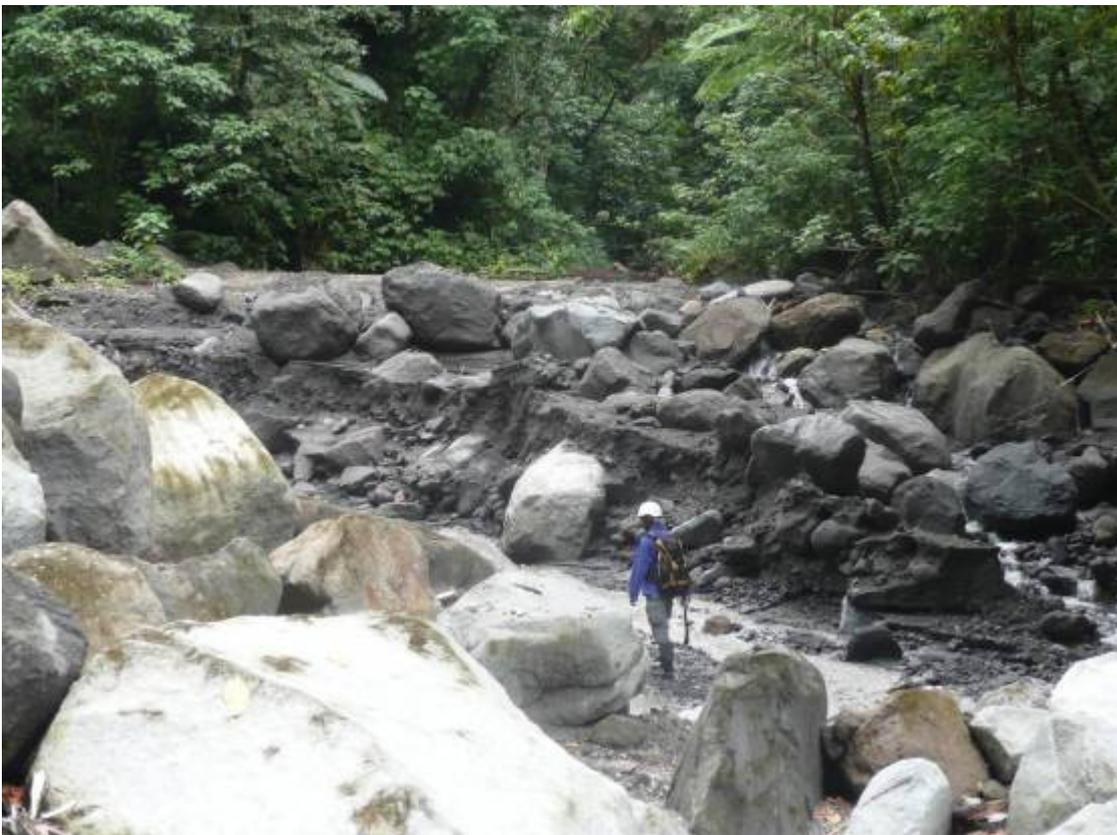
Photo 19 – Terrasse de dépôts de fines et gros blocs, bouchant l'arrivée de l'affluent en gauche (à dr. sur la photo) en partie aval de la station d'alerte Samperre

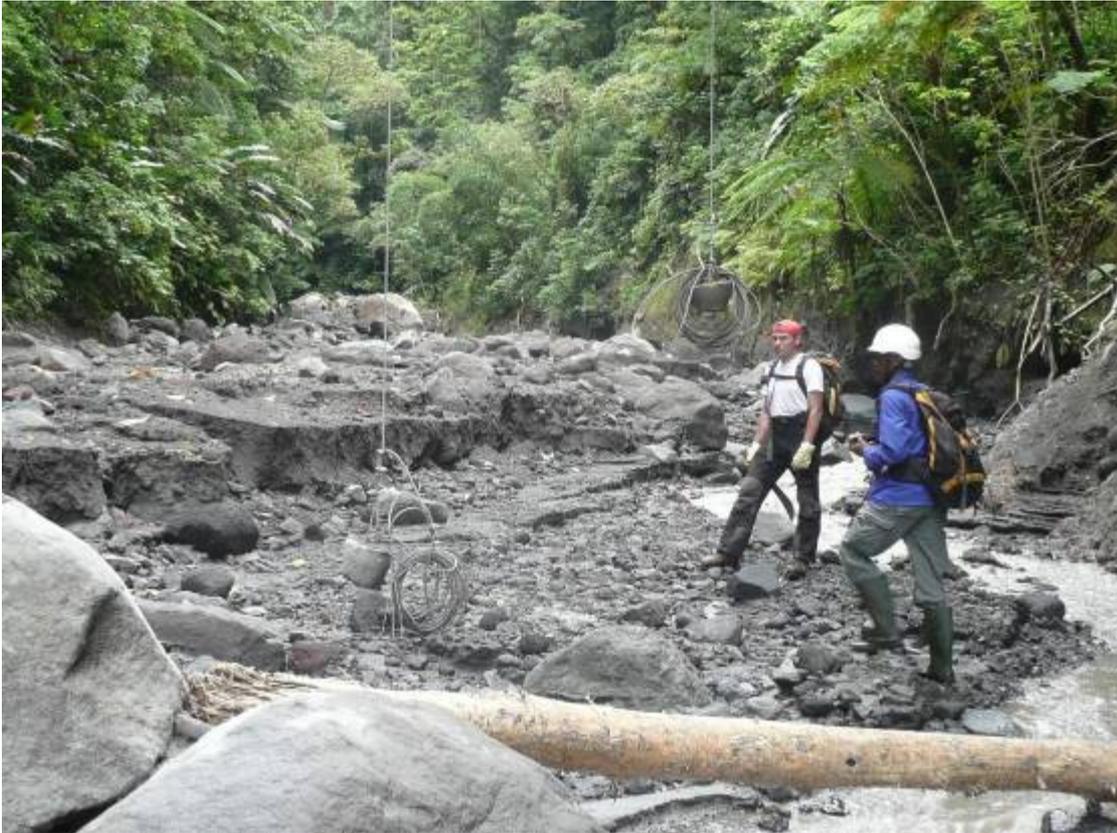
Photo 20 – Pendules (capteurs no1 et no2) du dispositif d'alerte de crue - station d'alerte Samperre

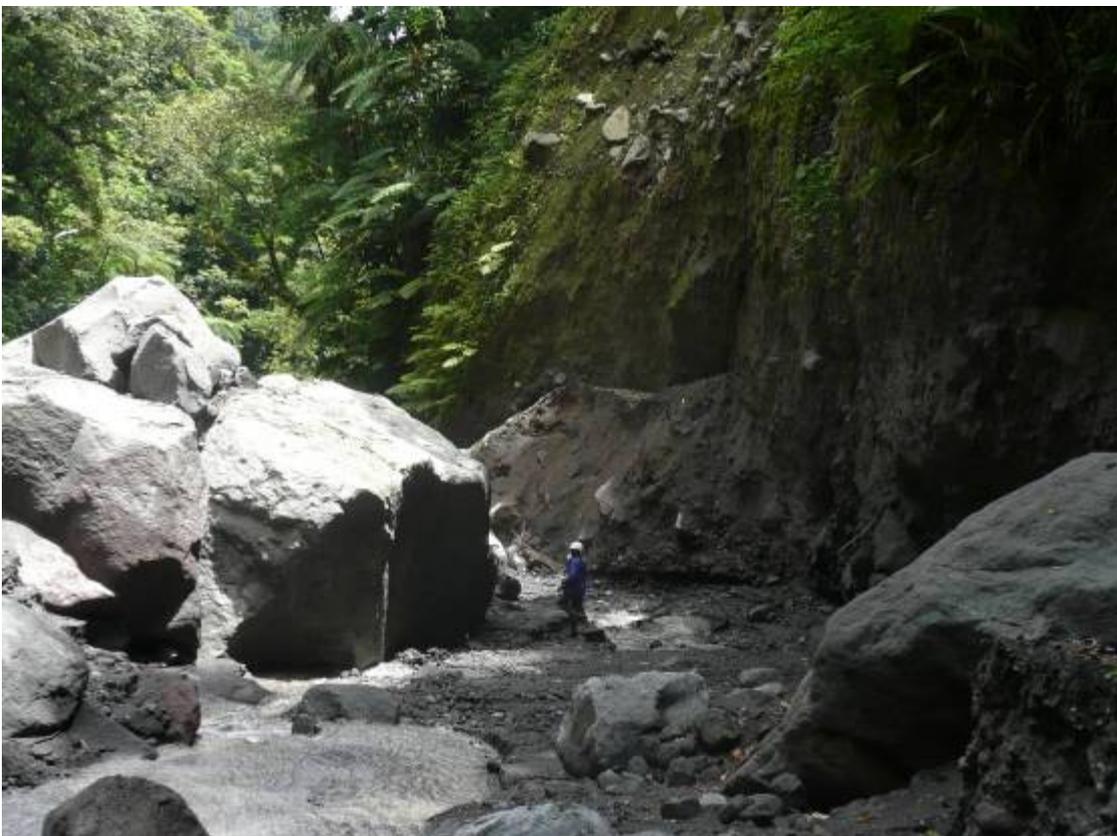
Photo 21 – Blocs, dépôts et encaissement de la rivière en amont de la station d'alerte Samperre

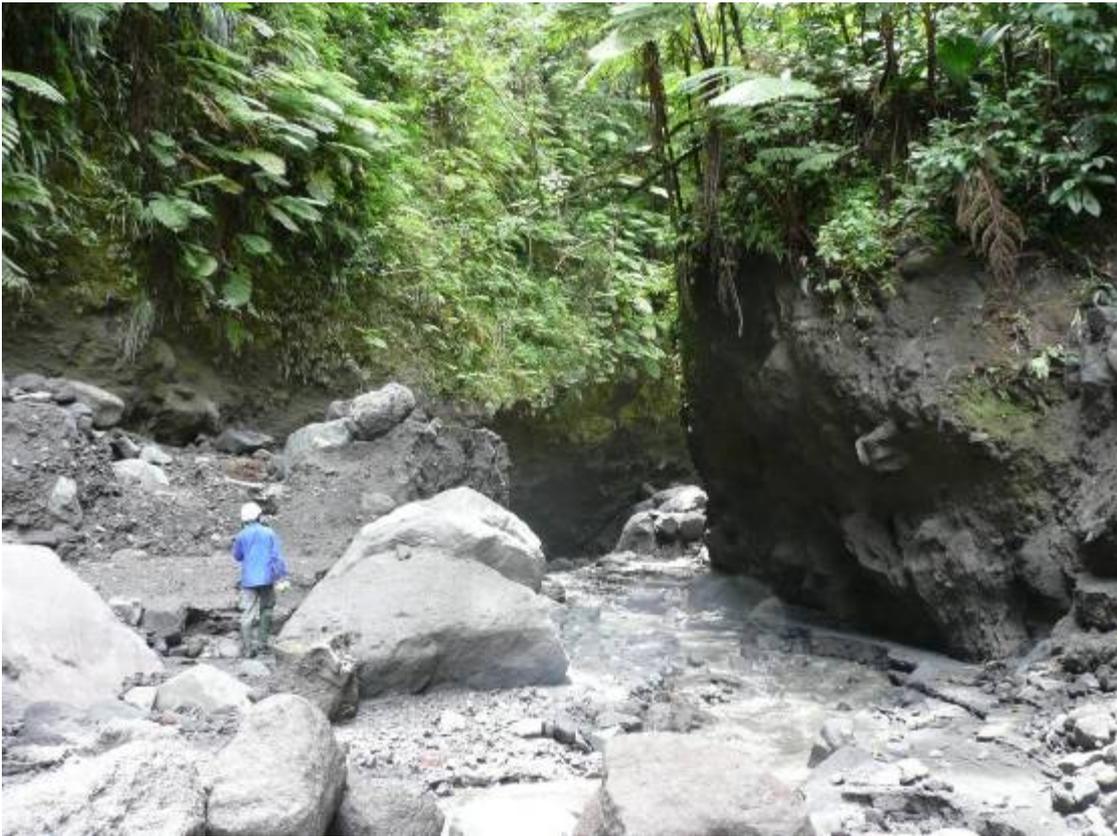
Photo 22 – Blocs, dépôts et encaissement de la rivière en amont de la station d’alerte Samperre

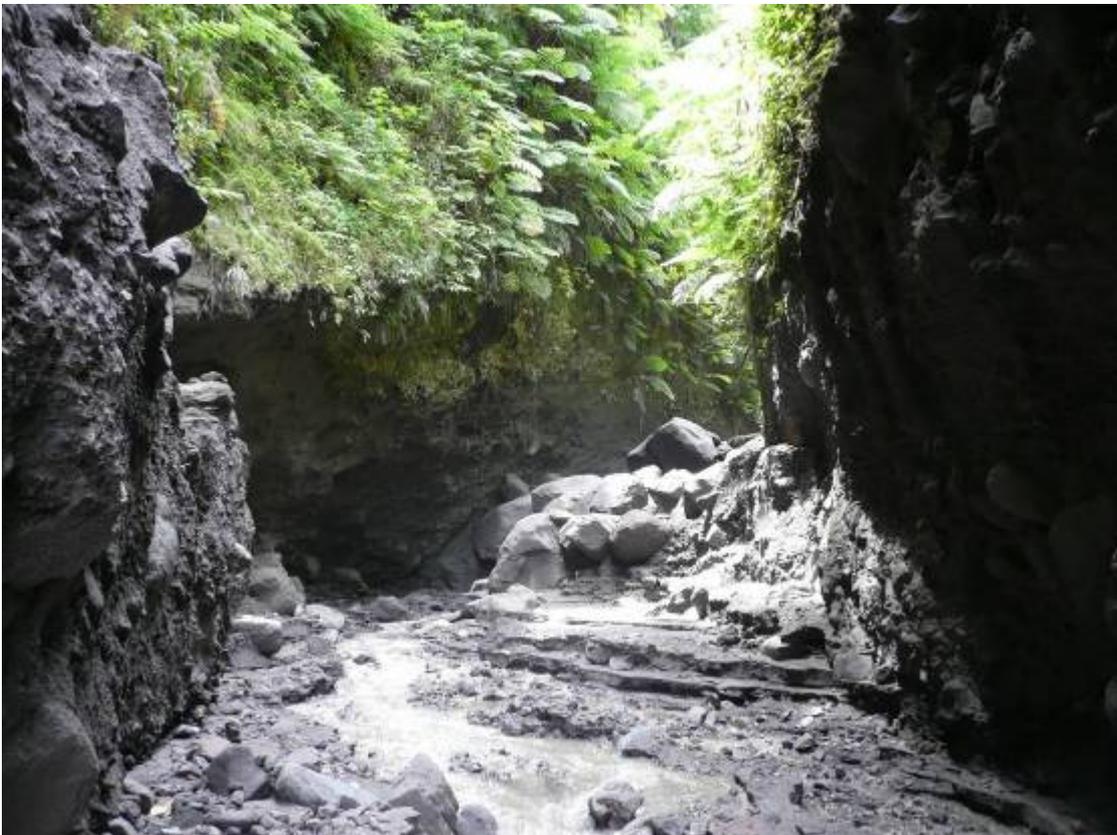
Photo 23 – Gorges en partie encombrées de blocs en amont de la station d’alerte Samperre

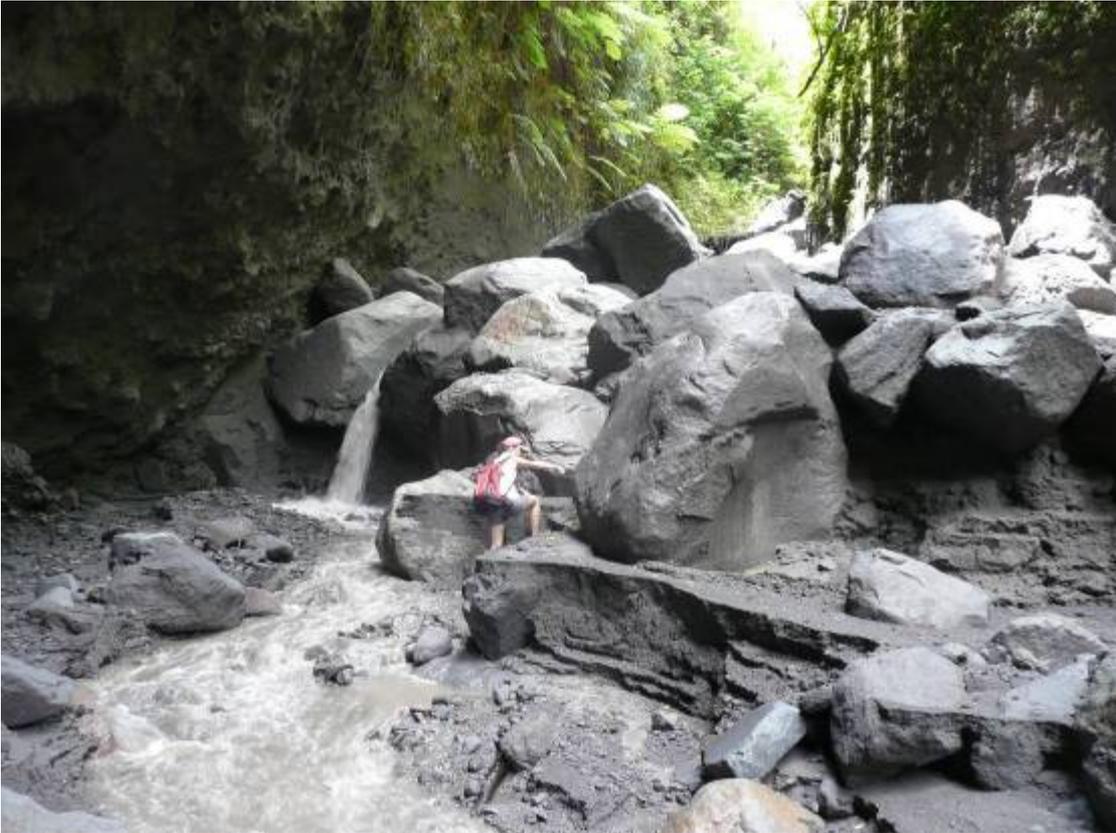
Photo 24 – Chaos de blocs dans les gorges formant un verrou en amont de la station d'alerte Samperre

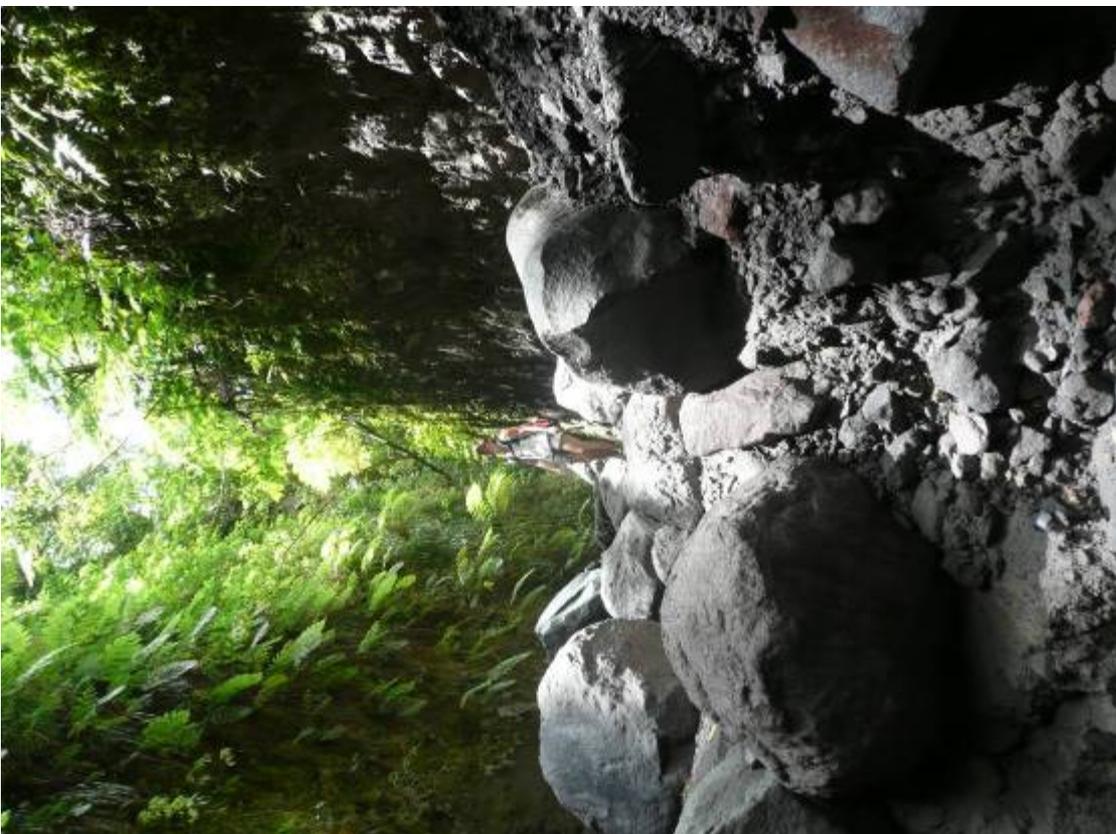
Photo 25 – Chaos de blocs et dépôts dans les gorges en amont de la station d'alerte Samperre

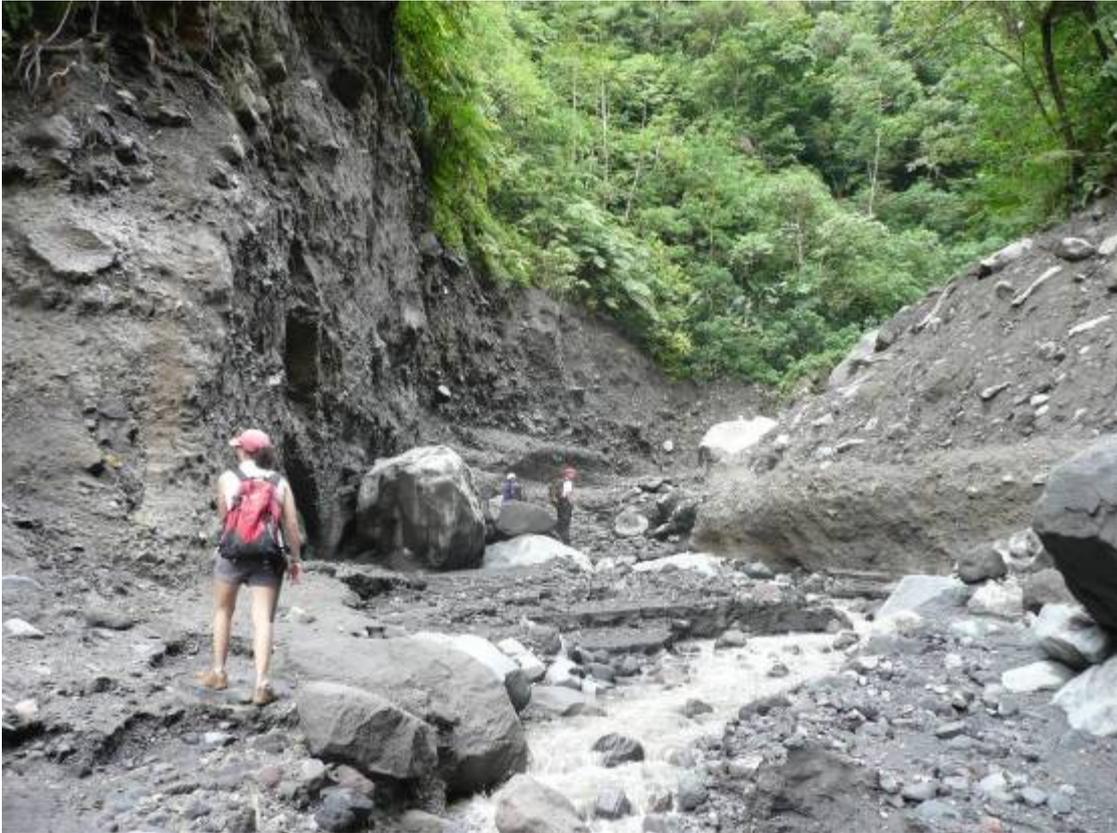
Photo 26 –dépôts dans les gorges en amont de la station d'alerte Samperre

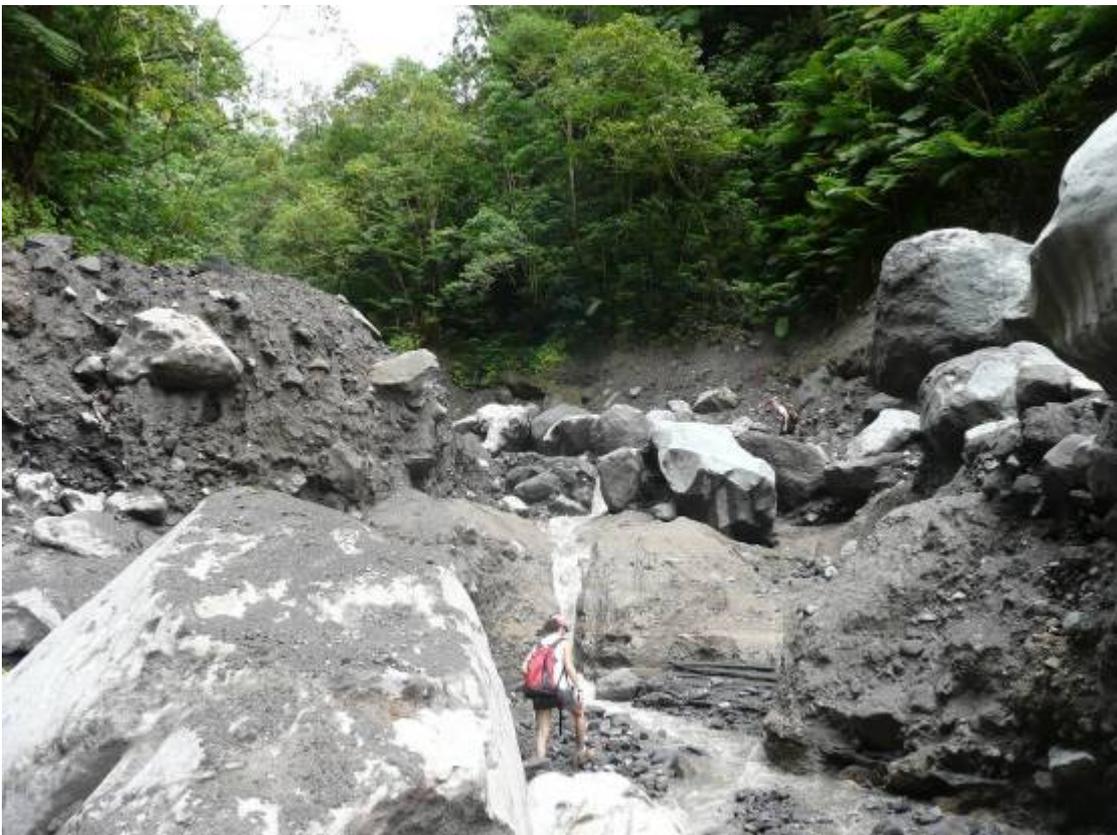
Photo 27 – points durs formant une petite cascade, blocs et dépôts en amont de la station d'alerte Samperre

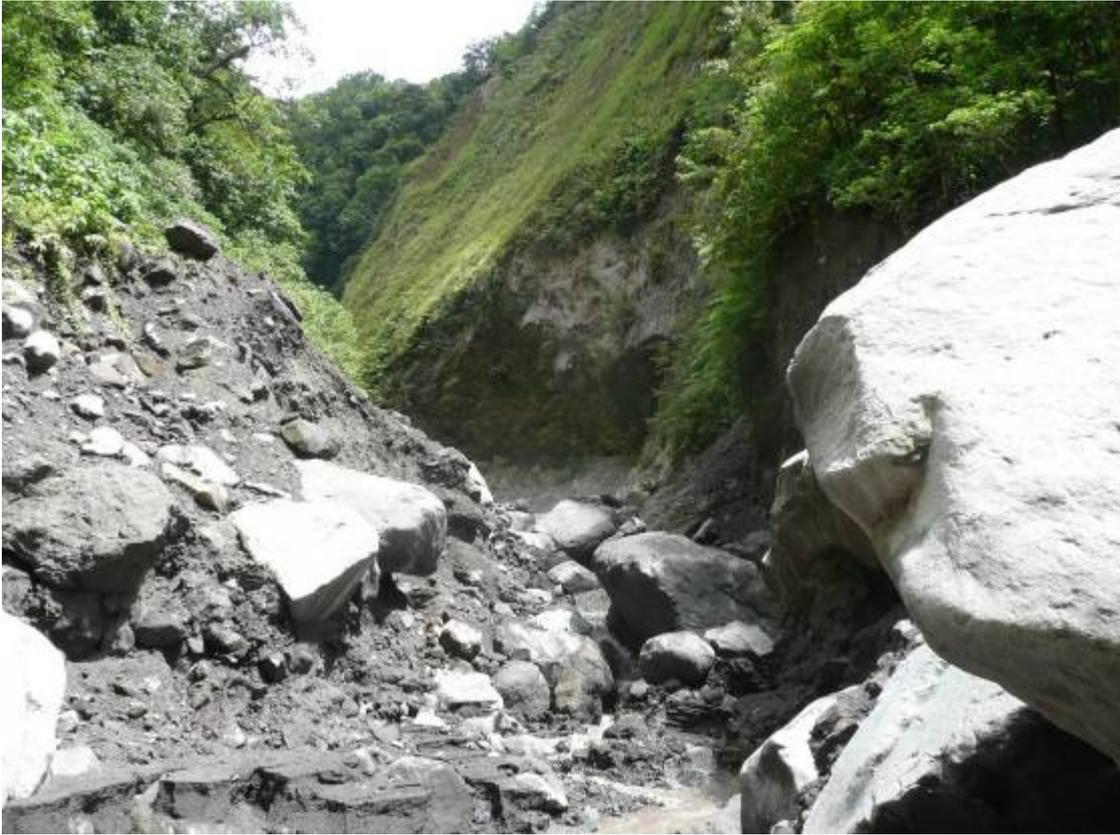
Photo 28 – glissement avec sous-cavage repéré durant le vol

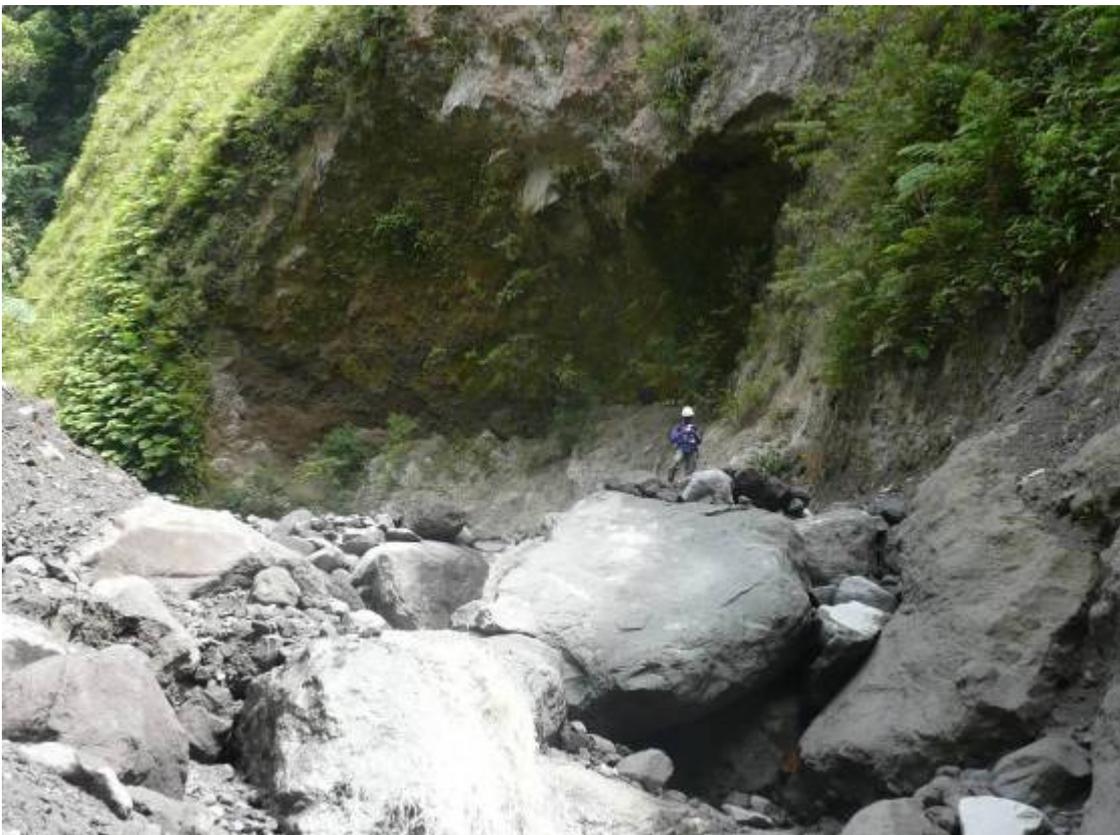
Photo 29 – glissement avec sous-cavage repéré durant le vol (vue rapprochée)

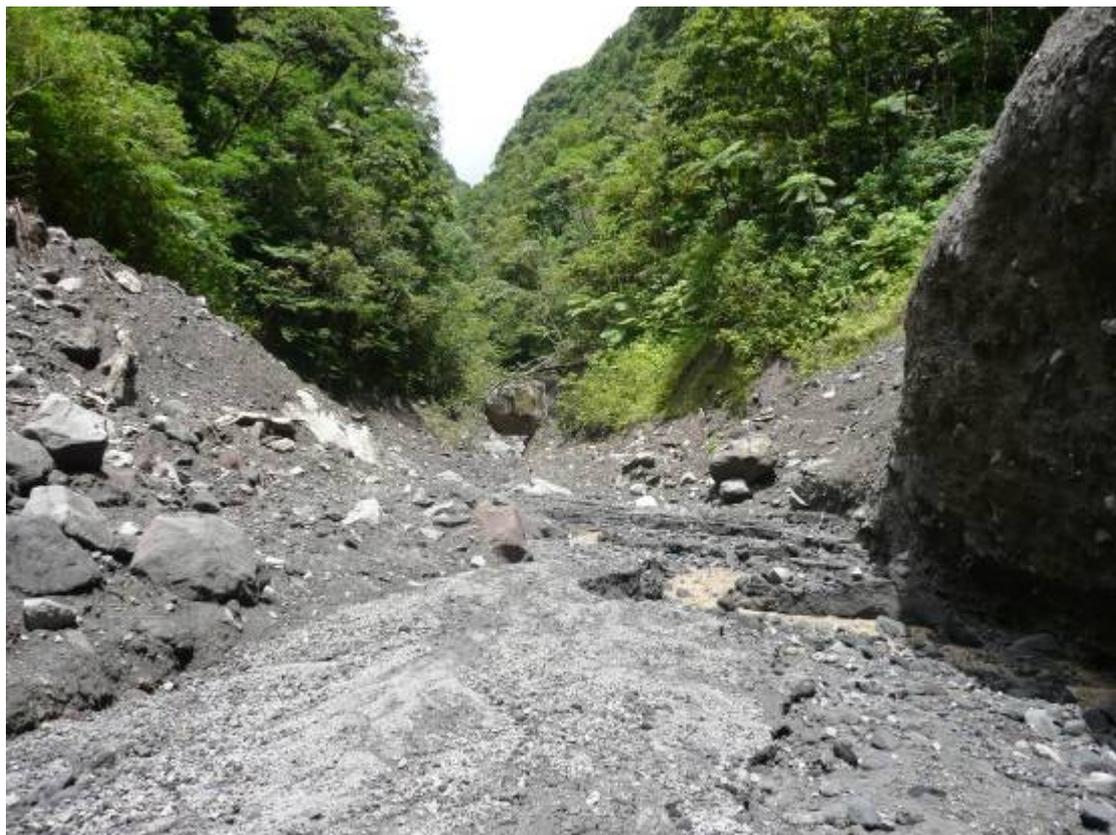
Photo 30 – bloc en travers le lit de la rivière, en amont du glissement.

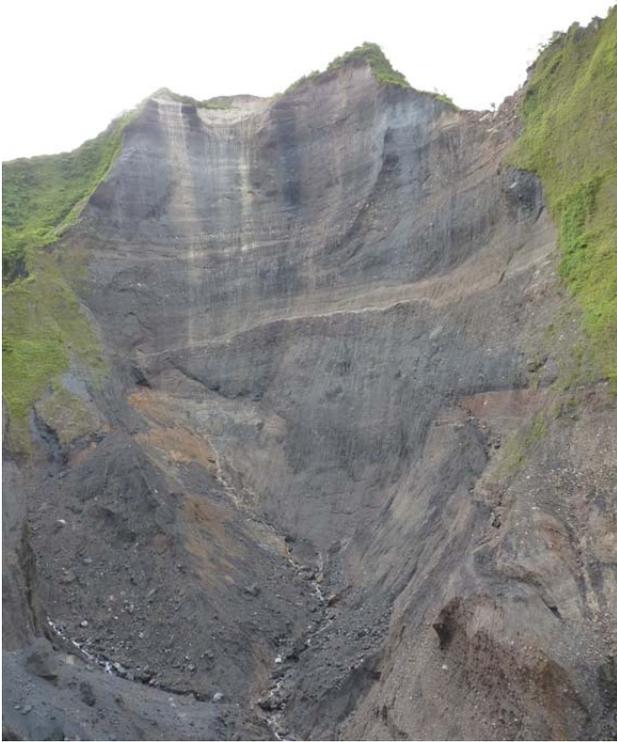
Photo 31 – Zone d'éboulement avec purge des matériaux au pied du talus

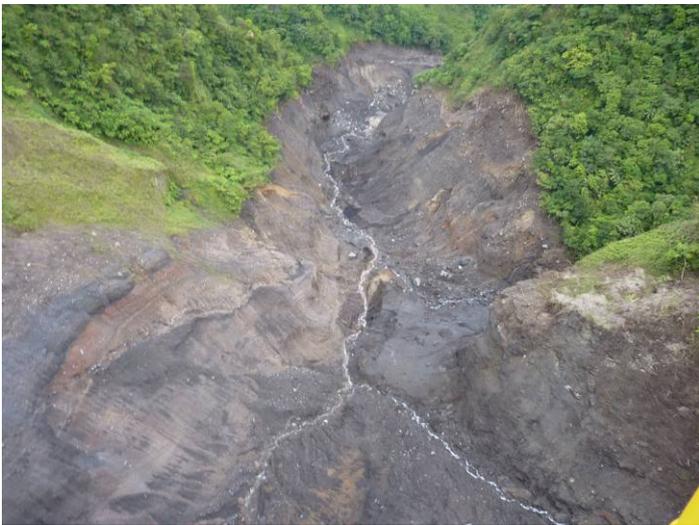
Photo 32 – Vue depuis le piton vers l'aval : purge du lit de la rivière Samperre
