## Rapport d'expertise :

# Risque d'occurrence de lave torrentielle dans la rivière du Prêcheur suite à l'éboulement du 11 mai 2010

**BRGM/RP - 58697-FR**

**Localisation géographique du sujet de l'expertise :  
Rivière du Prêcheur et Piton Marcel (Martinique)**

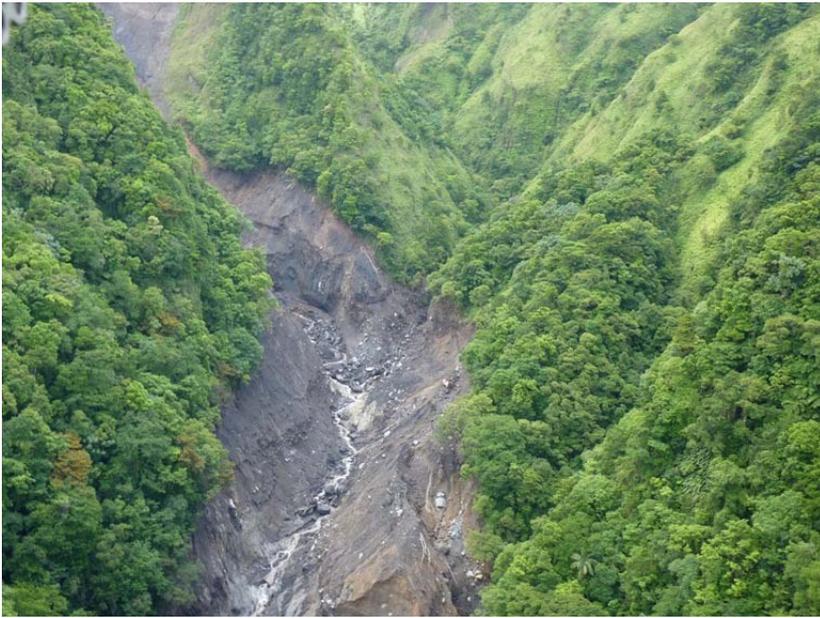
Photo 33 – Vue vers l’amont du lit de la rivière Samperre purgé
