Rapport circonstancié sur les coulées de boue torrentielles des 19 et 20 juin 2010 au Prêcheur dans le cadre de la procédure de reconnaissance de l'état de catastrophe naturelle

Rapport final

BRGM/RP -58826-FR

Août 2010

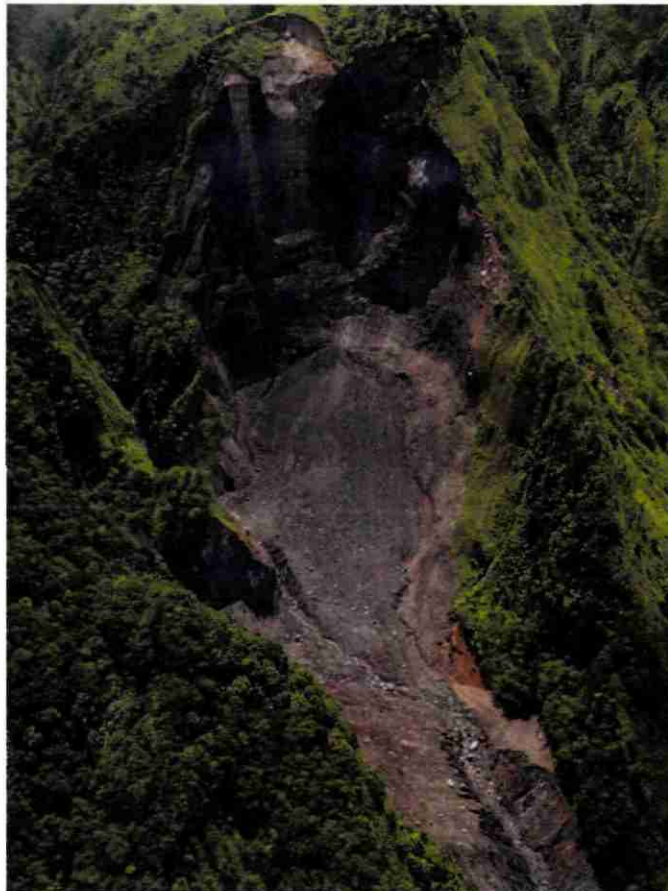
Le Piton Marcel, qui domine la vallée du Prêcheur, a connu le 11 mai 2010, un éboulement majeur qui a été enregistré par les capteurs sismiques de l'Observatoire de la Montagne Pelée. Le rapport de l'OVSM¹ du 18 mai 2010 relate les faits dans le détail. Une masse de blocs et de particules plus fines s'est alors accumulée au pied de la falaise. A la suite des pluies, cette masse va être progressivement mobilisée. Elle donne naissance à une première lave torrentielle le 17 mai 2010 qui n'a pas eu de conséquences dommageables.

Illustration 2 : Vue de la zone instable du Piton Marcel avec à son pied la masse éboulée

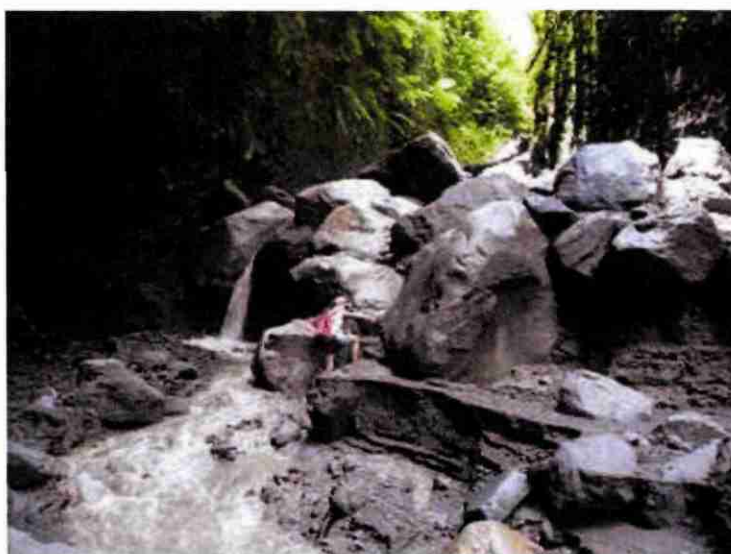
Les laves torrentielles du 19 juin 2010 étaient chargées d'énormes blocs rocheux de plusieurs dizaines de tonnes qui sont venus s'encaster sous les travées du pont du Prêcheur et se bloquer contre son tablier. Ce dernier a alors été submergé.

Illustration 3 : Exemple de blocs présents dans lit de la rivière avant l'évènement (photo du 15 juin 2010)

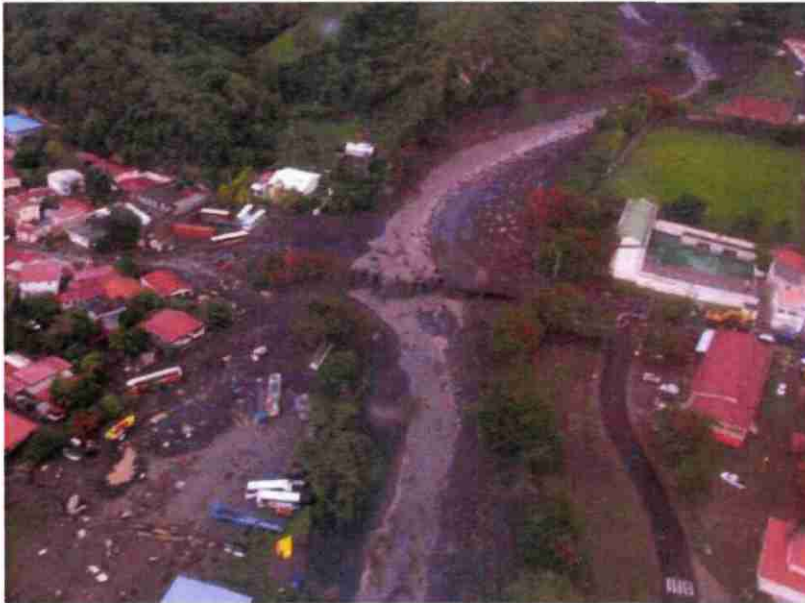
Initialisée le 19 en soirée, une nouvelle lave torrentielle s'est écoulée pendant toute la nuit puis toute la matinée du dimanche 20 juin. Son écoulement s'est fait par vagues. Se produisant de jour, l'évènement a pu être en partie filmé et photographié. Les laves importantes n'ont toutefois pas envahi les Abymes.

Illustration 4 : Lave torrentielle le 20 juin 2010 submergeant le pont du Prêcheu (source : Sanchez)

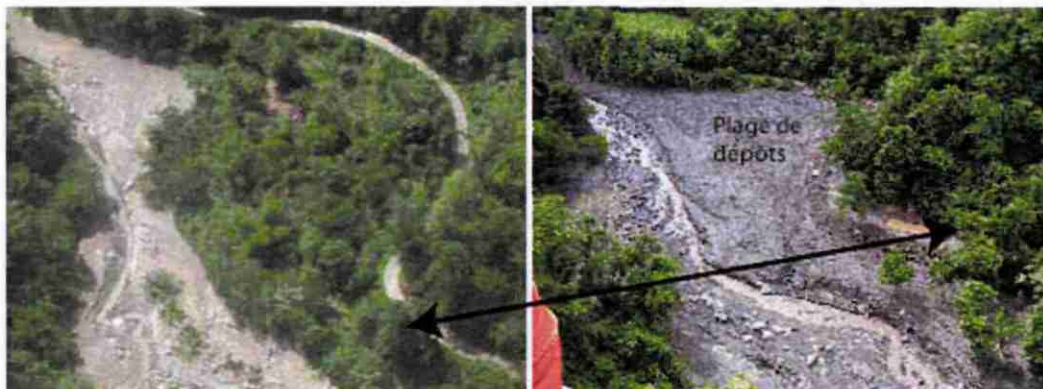
- le lit de la rivière est encombré le 25 juin de dépôts laissés par les laves torrentielles du 19 et 20 juin 2010 depuis l'embouchure jusqu'aux gorges situées en amont de la station d'alerte.

Illustration 5 : Comparaison de la charge en sédiment du lit de la rivière du Prêcheur du Prêcheur au niveau de la route menant au gué (en haut à gauche des clichés, légèrement hors champ). La flèche indique un même point de repère sur les 2 photos.

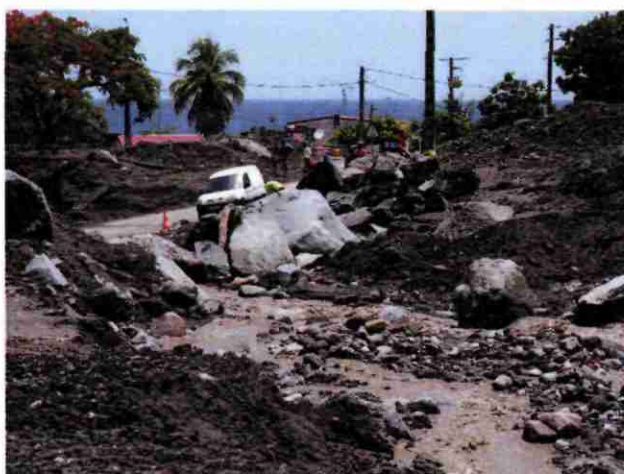
Illustration 6 : lit encombré de dépôts laissés par les laves torrentielles

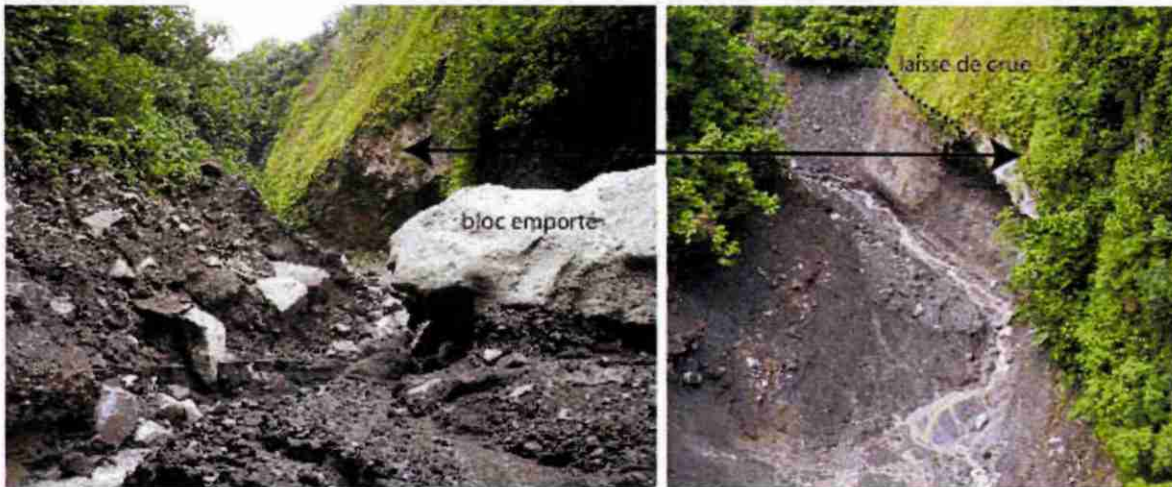
- le lit de la rivière en amont des gorges a été entièrement curé. Les chaos de blocs (Cf. illustration 3) et les dépôts observés précédemment, accumulés dans la partie haute de la rivière observés précédemment ont disparu. Ils laissent apparaître par endroit le substratum rocheux du lit de la rivière.
- de part et d'autre du lit de la rivière, la laisse de crue des événements du 19 et 20 juin atteint des hauteurs de 10 à 30 m. La lave torrentielle du 19 juin a entraîné la destruction d'une partie du système d'alerte, notamment de ses capteurs disposés en travers de la rivière et du dispositif d'ancrage situés plusieurs dizaines de mètres en haut au-dessus.

Illustration 7 : Une comparaison des dépôts dans la partie haute de la rivière. Cette comparaison illustre la purge des gros blocs et le niveau atteint par les coulées de boue des 19 et 20 juin.

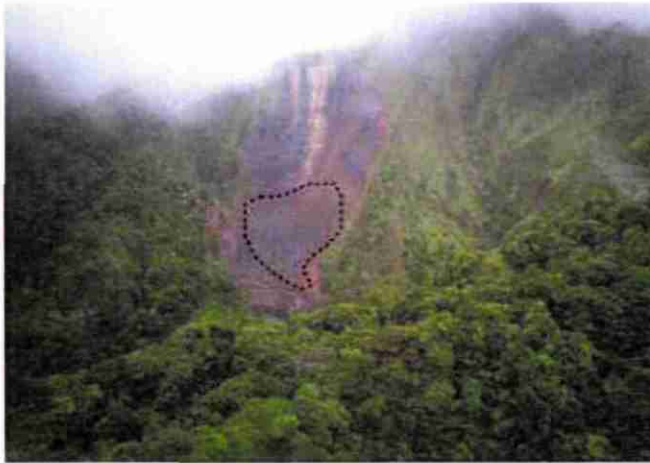
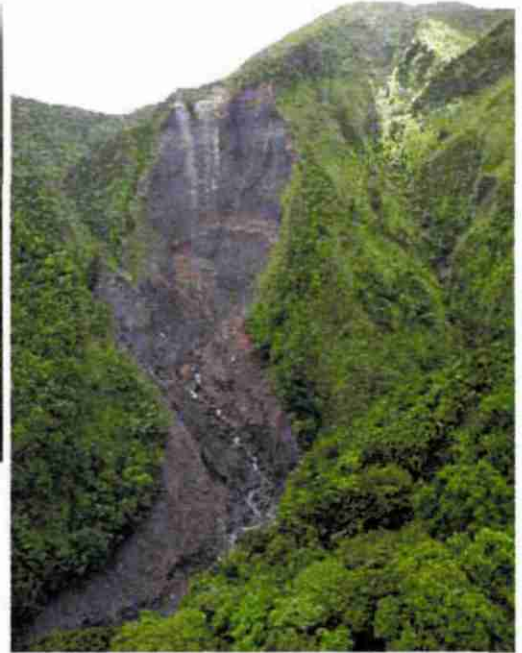
- Enfin, la masse éboulée le 11 mai dernier et précédemment située au pied de la falaise, remobilisée en plusieurs étapes et encore observée lors d'un vol le samedi 19 juin a totalement disparu le 25 juin. L'intensité et la durée importantes de la lave du dimanche 20 juin sont donc très probablement attribuables à la purge des dépôts en pied de la falaise et en partie haute de la rivière par les écoulements consécutifs aux pluies intenses.

Illustration 8 : Une comparaison des dépôts au pied de la falaise. La masse glissée encore présente samedi 19 juin (pointillés sur le cliché de gauche) a disparu lors de la reconnaissance du 25 juin.

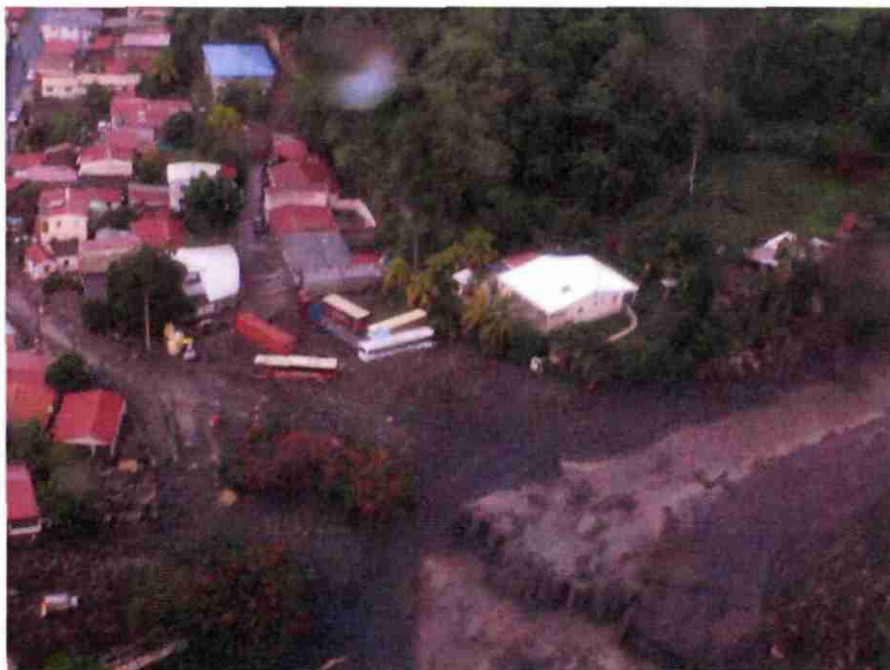
La lave torrentielle du 19 a débordé en amont du pont ; elle a entraîné des bus qui étaient stationnés sur la plate-forme.- Cf *carte des évènements liés au lahar du 19 juin 2010* et photo ci-dessous. Les bus et les matériaux charriés (blocs, limons) se sont accumulés au coin sud-ouest de la plate-forme.

Illustration 9: Entrainement des bus de la plate-forme amont (du pont) – photo prise le 20 juin (source : Sanchez).

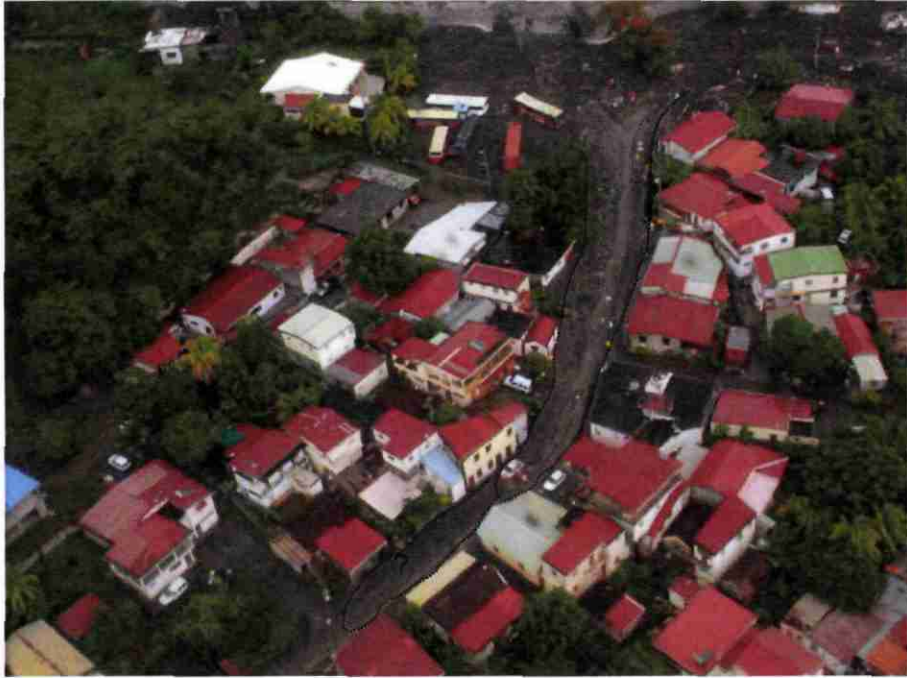
L'eau chargée a également emprunté la voie du pont et s'est écoulee sur 100 mètres en suivant la route traversant le quartier.

Illustration 10 : Inondation de la route à travers le quartier – photo prise le 20 juin (source : Sanchez)

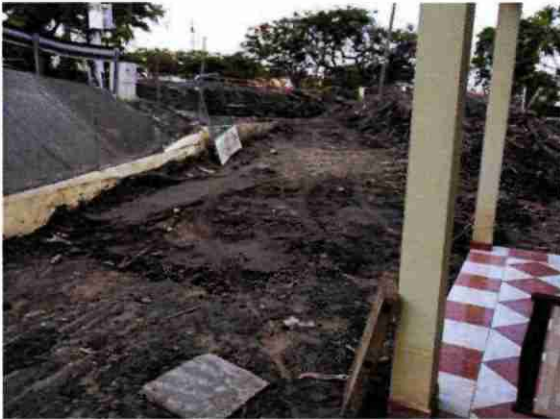
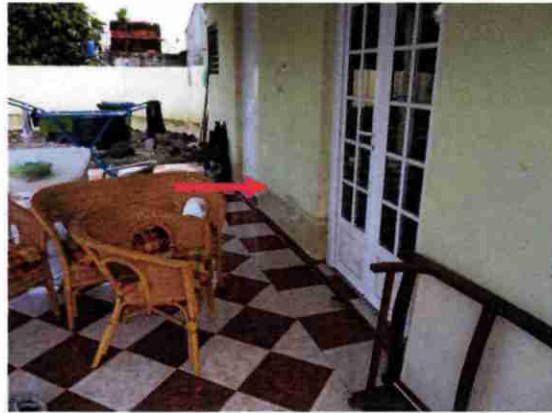
Le jardin de la maison n°3, au sol en damier rouge et blanc, première maison située en aval du pont, a été envahi par la lave torrentielle jusqu'au mur de la maison. Une laisse de 40 cm est observable. Les murs d'enceinte du jardin et toutes les installations extérieures (voiture, aménagement) ont été détruites ou endommagées.

Destruction de l'aménagement extérieur de la maison n°3 *Laisse sur le mur extérieur de la maison n°3*

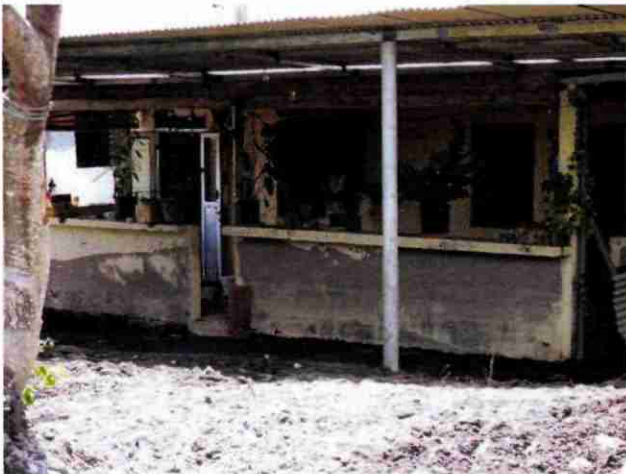
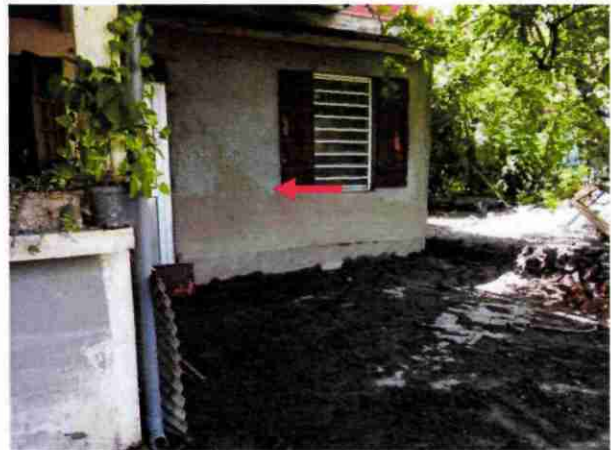
La maison n°5 est occupée par une dame de 77 ans qui a évacué les lieux à 4h du matin par une fenêtre. La boue n'a pas pénétré dans l'habitation même mais est venue sur la terrasse, derrière le muret et s'est accumulée contre les portes, empêchant ainsi de les ouvrir.

Laisse sur le muret de la maison n°5. La boue est passée derrière, bloquant les portes *Laisse sur le mur extérieur de la maison n°5*

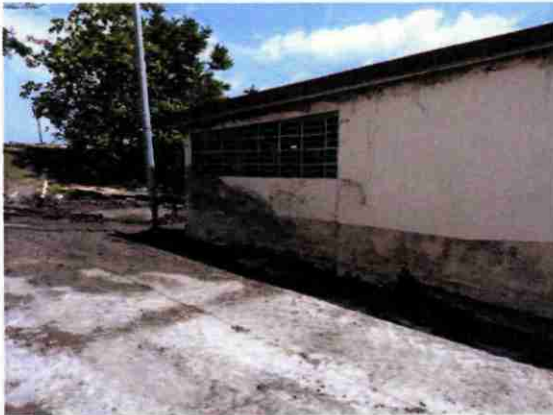
La maison n°6 a elle été totalement envahie par de l'eau et de la boue. Il a été nécessaire de percer un trou dans un des murs pour évacuer l'eau le lendemain et la boue s'est accumulée sur un mètre de haut à l'intérieur. L'étendue des dégâts est telle que son occupation n'était plus possible.

Laisse sur le mur extérieur de la maison n°6

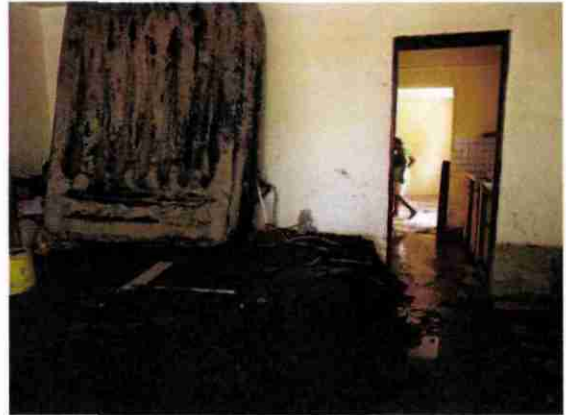
Dépôt de boue à l'intérieur de la maison n°6

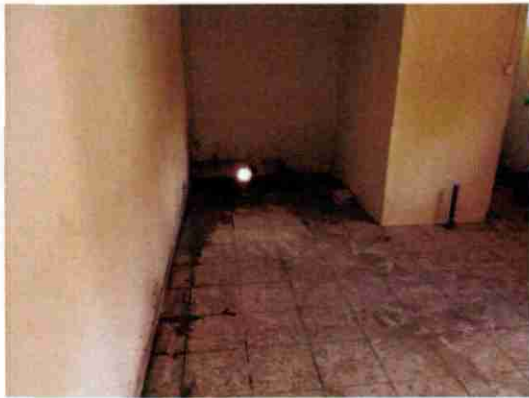
Ouverture faite dans le mur pour évacuer l'eau

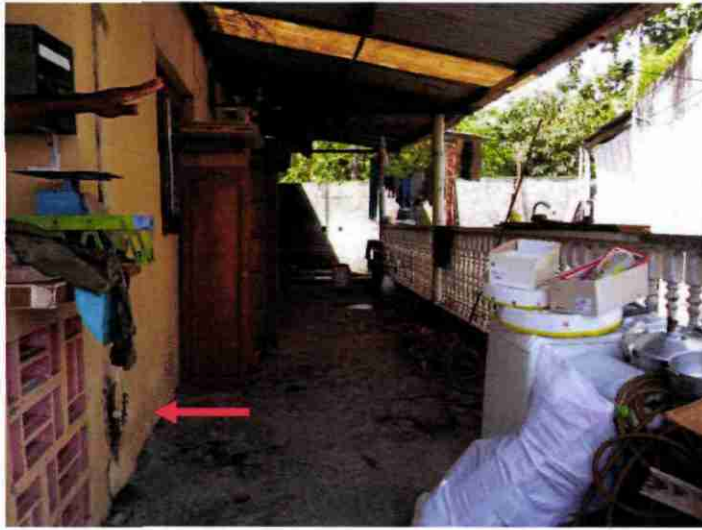
Les maisons n°7 et 10 ont été encerclées par la boue. Il a été nécessaire de faire intervenir un tracto-pelle pour dégager les accès. Les aménagements extérieurs et les voitures ont été endommagés. Un des véhicules a été déplacé sur une dizaine de mètres. En revanche, l'intérieur de ces deux maisons n'a pas été touché. Les riverains pensent avoir été protégés par le mur en maçonnerie qui se trouve en amont des deux maisons.

Au fond, mur en maçonnerie qui a protégé les habitations n°7 et 10

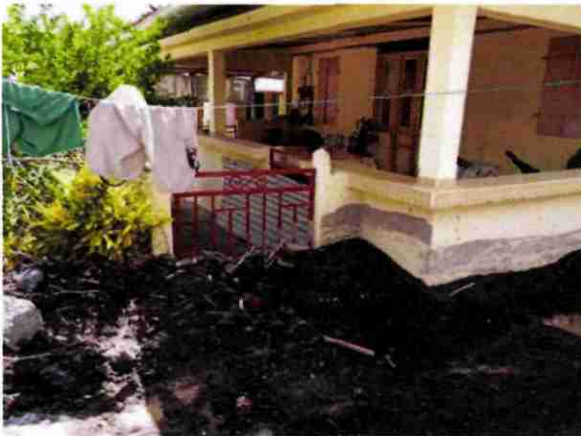
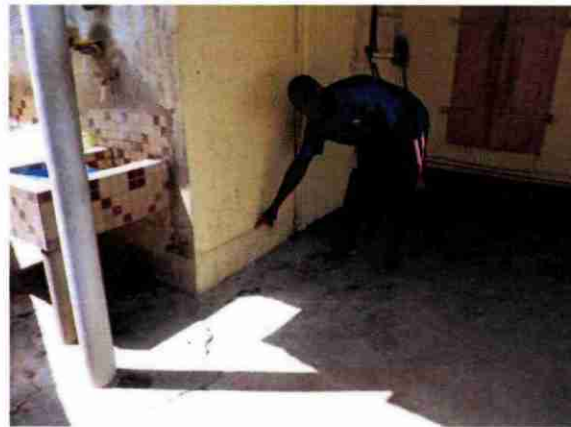
La maison n° 12 a été en partie inondée et de la boue et a pénétré dans la cuisine, le séjour et une chambre qui ont été rapidement nettoyés et occupés sans interruption. À l'extérieur, la boue s'est déposée sur la terrasse sur une trentaine de centimètres d'épaisseur. Les maisons n° 8 et 11 (non occupées) appartenant à la même famille n'ont pas subi de dommages à l'intérieur. Seule une quantité importante de boue s'est accumulée sur la terrasse et contre les murs extérieurs.

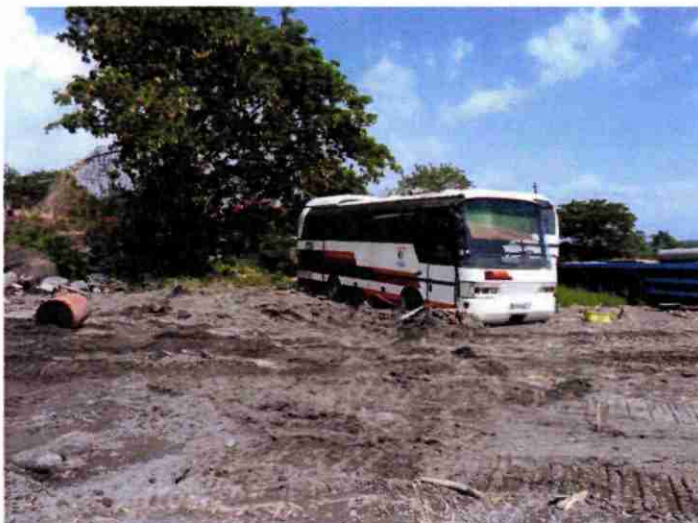
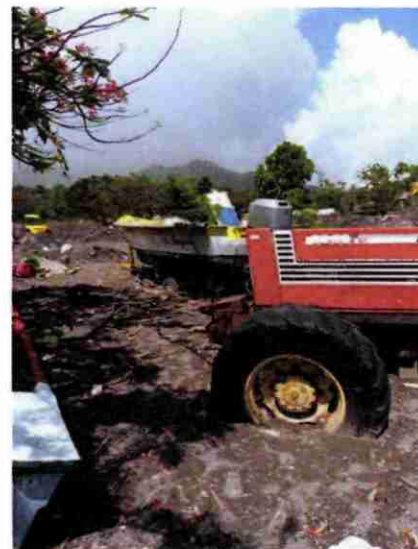
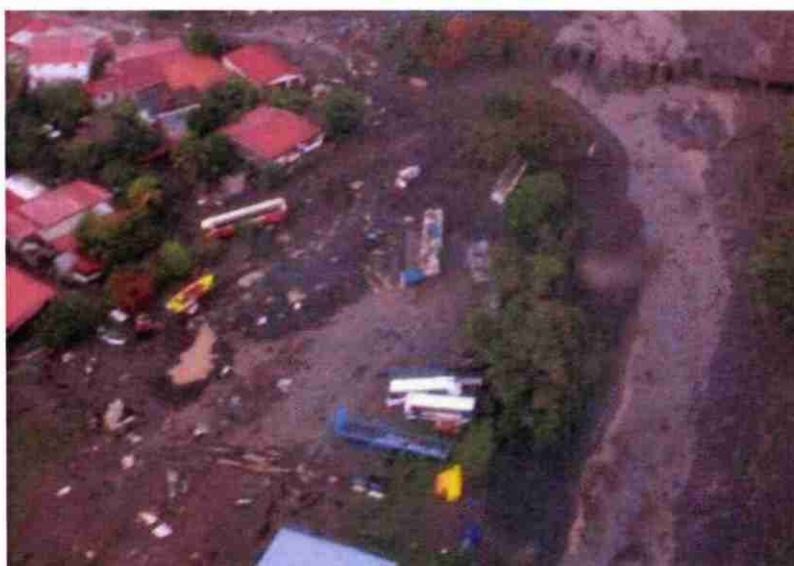
le 20/06/2010 (source : Sanchez)

La **plate-forme** aval, immédiatement située en bordure de la rivière a été submergée par les laves torrentielles laissant de la boue et des blocs sur place qui ont enlisé les bus et autres véhicules motorisés stockés.

Véhicules motorisés (bus, tracteurs, ...) en partie ensevelis par les laves torrentielles du 19 et 20 juin 2010

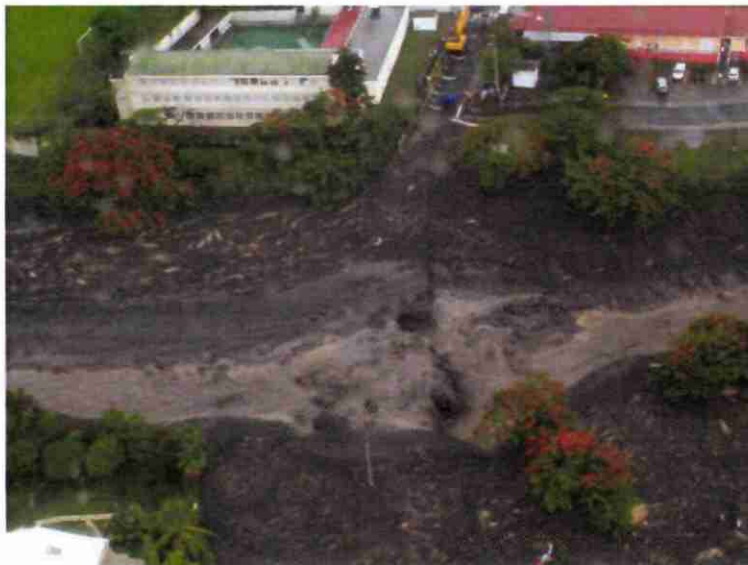
Le pont a été obstrué par l'accumulation des gros blocs charriés et les limons contenus dans les laves torrentielles bloquant ainsi tout écoulement sous son tablier. Les laves l'ont alors submergé, isolant ainsi les populations résidant au nord et nécessitant la mise en place de liaisons maritimes.

Submersion du pont par une lave torrentielle le 20 juin 2010 (Source : Sanchez)

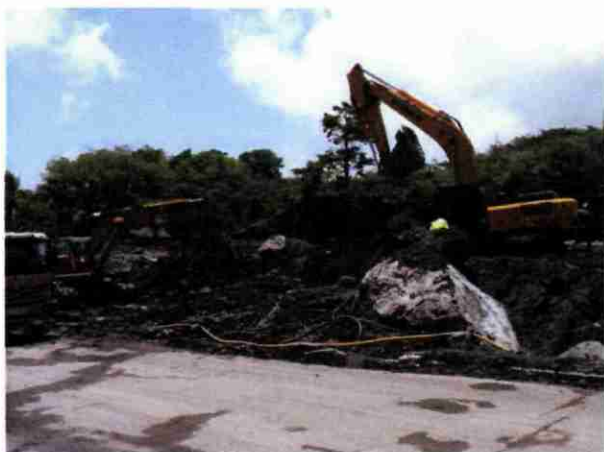
Vue amont du pont avec le lit de la rivière totalement comblé

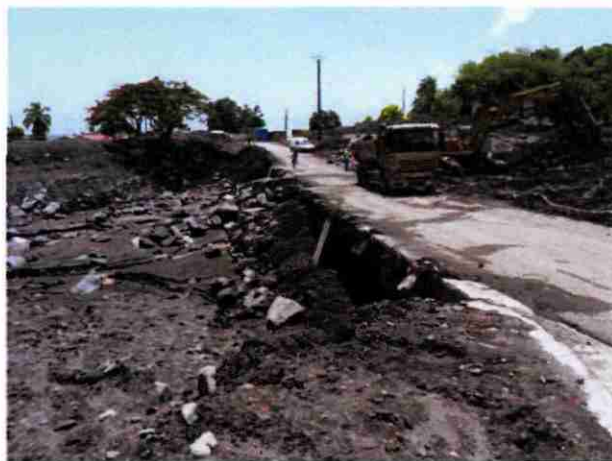
Les plus gros blocs ont par ailleurs endommagé la structure elle-même du pont et les réseaux (eau potable notamment) qui passaient le long du pont.

Vue aval du pont montrant les dégâts occasionnés à la structure

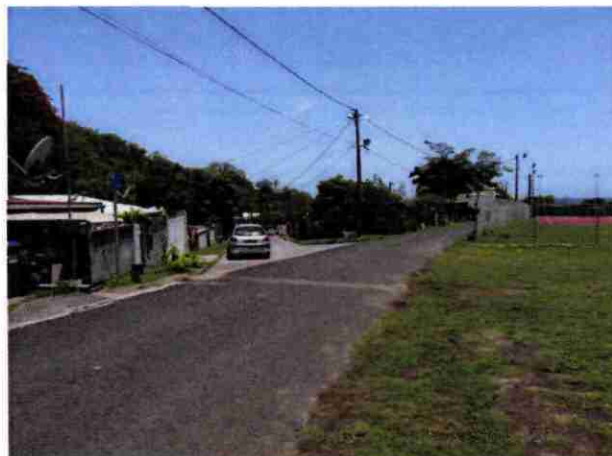
Ainsi ni la cité Pohie et ni la cité Coquette n'a été envahie par les laves torrentielles. Les laves sont néanmoins ont atteint le sommet de la berge comme en témoignent des matériaux projetés sur le terrain en herbe en amont des installations sportives (terrain de foot et de basket, corroborés par les témoignages).

La cité Coquette à gauche n'a pas été touchée

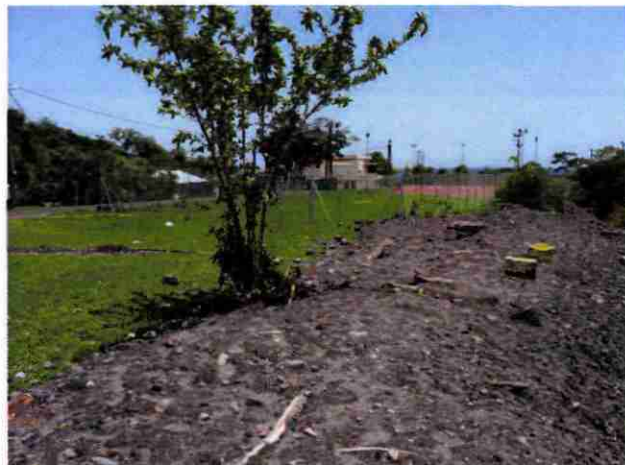
Les laves torrentielles ont atteint la tête de la berge sans la submerger

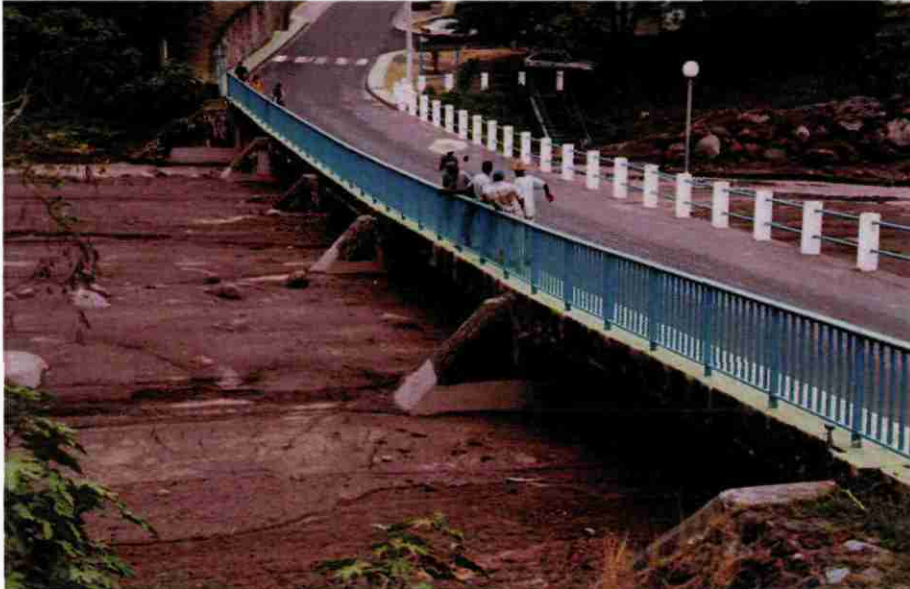
faisant ainsi aucun dégât matériel. D'autres éboulements se sont produits. Le 9 janvier 1998, une nouvelle lave torrentielle s'est produite, atteignant le bourg sans toutefois faire de dégâts (Cf. Rapport BRGM R40106 de 1998).

Illustration 11 : Lave torrentielle en janvier 1998 au niveau du pont du Prêcheur
