# **Hiérarchisation du risque de chute de blocs Réseau routier départemental du Gard RD 713**

Rapport final

**BRGM/RP-58975-FR**  
avril 2011

Etude réalisée dans le cadre des opérations  
de service public du BRGM PSP08LRO10

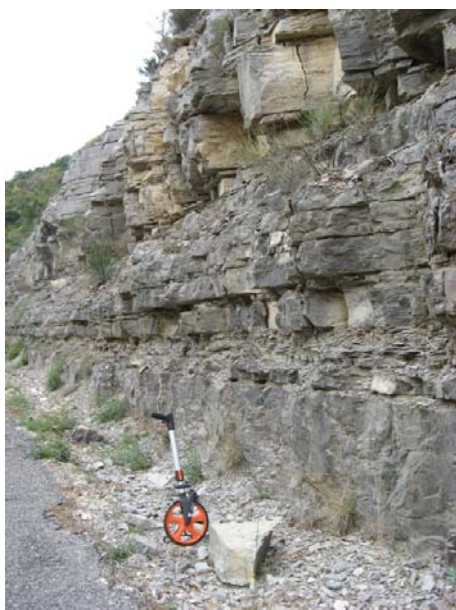
illustration 15 – Exemple indice « efficacité du fossé » (RD713 PR 6+080)  
Indice = 18 (modérée à localement limitée)

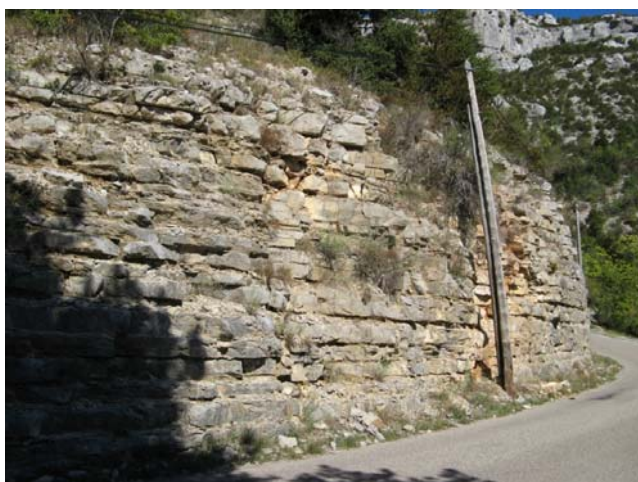
*illustration 21 – Exemple indice « Fréquence de chute » : (RD713 PR 2+070)  
Indice = 18 « réguliers à systématiques (dégel) »*

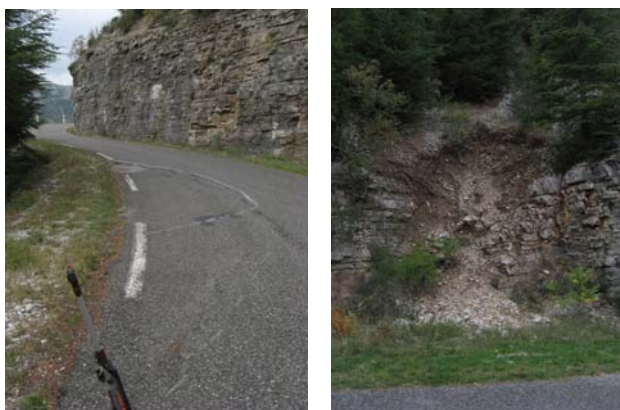
*illustration 46 – PR3+040, franchissement d'un couloir d'éboulis et affaissement en rive*

Au niveau des zones de talweg, la remobilisation potentielle des éléments rocheux (pierres et petits blocs) implique un entretien régulier avec notamment l'enlèvement des matériaux (illustration 46). Enfin à signaler au PR 3+040 un affaissement en rive du remblai au droit du franchissement d'une petite zone d'éboulis.
