## Rapport d'expertise :

# Effondrement de terrain sur la commune d'Habarcq, Département du Pas de Calais

**BRGM/RP-58993-FR**

Octobre, 2010

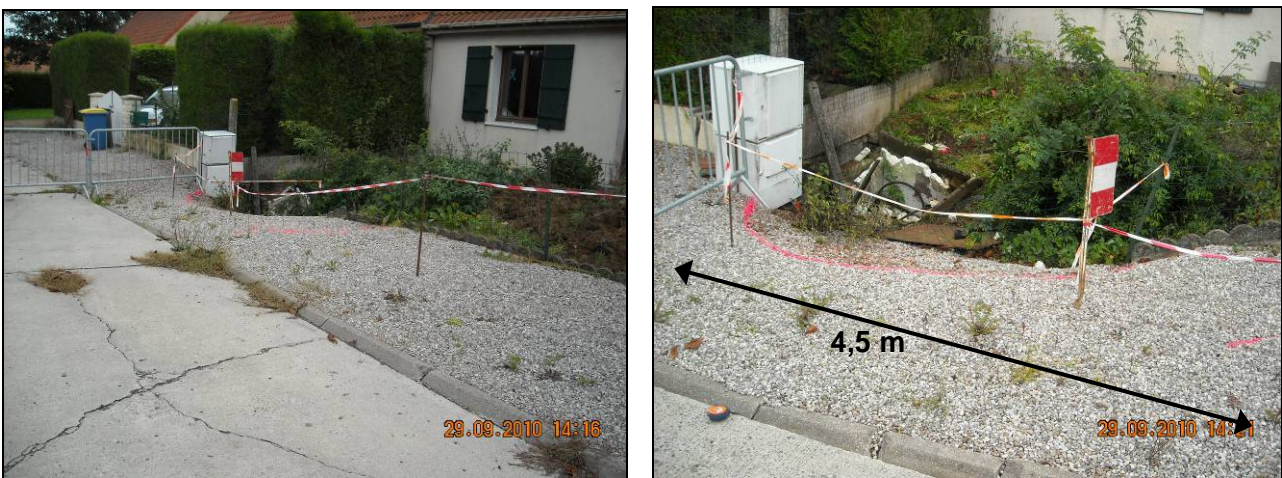
L'effondrement de terrain est apparu en janvier 2010. Son diamètre est d'environ 4,5 m (Figure 6). Sa profondeur est difficilement mesurable à cause de la végétation (Figure 7), mais est estimée à environ 0,5 m.

Des cicatrices d'affaissement sont nettement visibles tout autour. Côté maison, elles sont visibles jusqu'à 1,20 m de la maison. Côté route, elles sont visibles sur le trottoir et sur la voirie.

Figure 6 : Vues générales de l'effondrement de terrain

L'origine de cet effondrement semble être reliée à l'affaissement d'un remblai de comblement préexistant. La typologie de la cavité reste hypothétique : carrière d'argile, carrière de craie souterraine, puits, karst ou souterrain, etc...

- maintenir en place le périmètre de sécurité, empêchant toute personne et tout véhicule de pénétrer dans l'enceinte ;
- faire intervenir – dans les délais les plus brefs – un bureau d'études géotechniques afin de (i) statuer sur la présence de vides souterrains et sur l'origine de l'effondrement à l'aide de forages de reconnaissance, (ii) de préconiser des travaux de confortement adaptés (comblement ou consolidation des terrains) compatibles avec l'utilisation du site. La nature et le volume de la campagne de reconnaissance restent de la responsabilité du bureau d'études, cependant il apparaît nécessaire que les forages atteignent la craie sénonienne ;

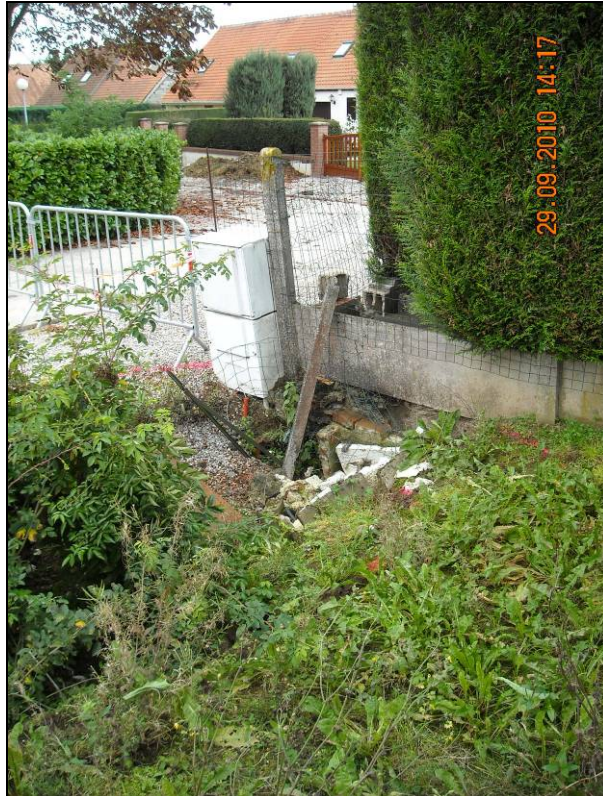
Figure 7 : Vue de l'effondrement, prise de l'entrée de la maison en direction du nord-est

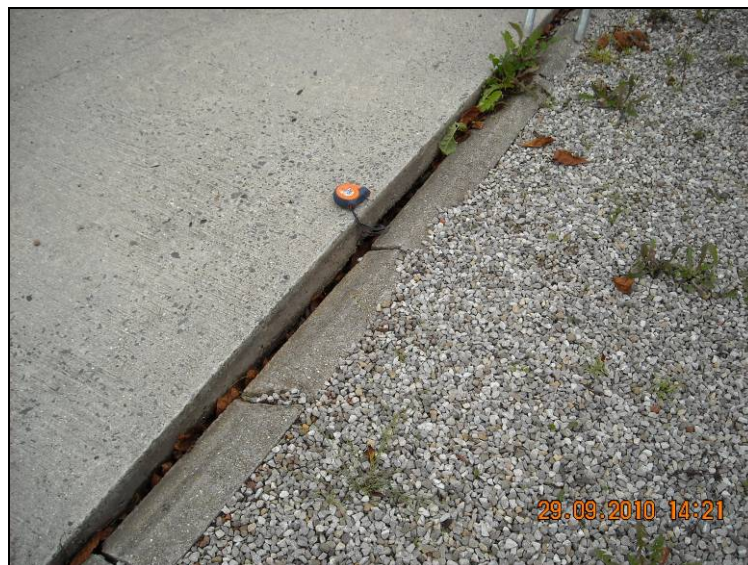
Le trottoir est affaissé d'une dizaine de centimètres par rapport à la route (Figure 8).

Figure 8 : Décalage trottoir / voirie
