# Exposition de la RD242 (route d'Ilet à Cordes) aux risques naturels et propositions de sécurisation

Rapport de phase 1 – Analyse préliminaire du  
linéaire routier et niveau d'exposition

RP-59175-FR

Novembre 2010

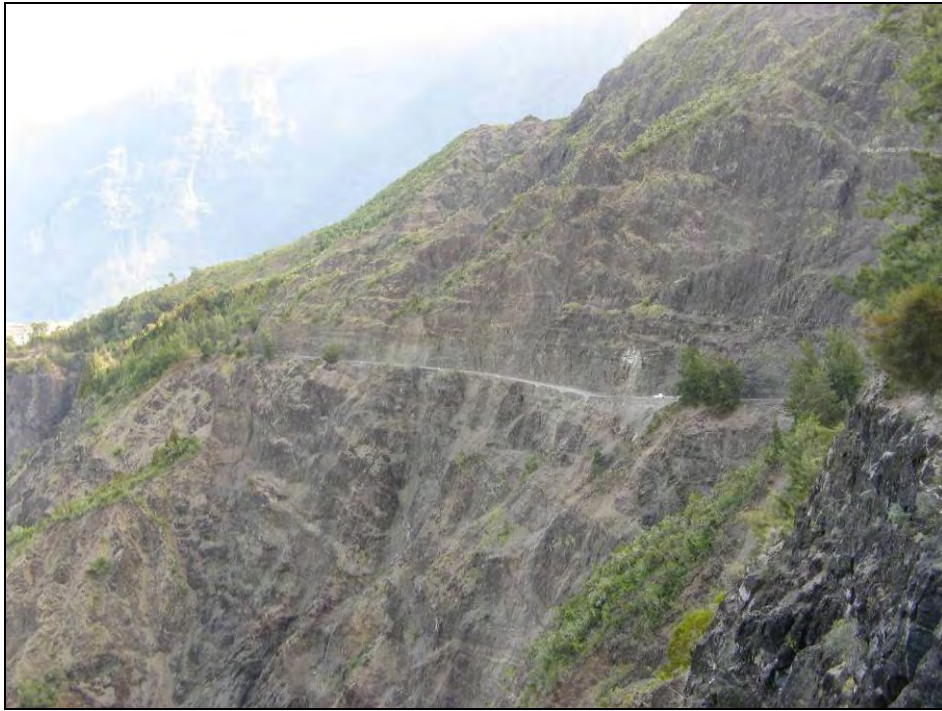
*Figure 5 : Secteur du Cap La Rouille vers le PR 8*

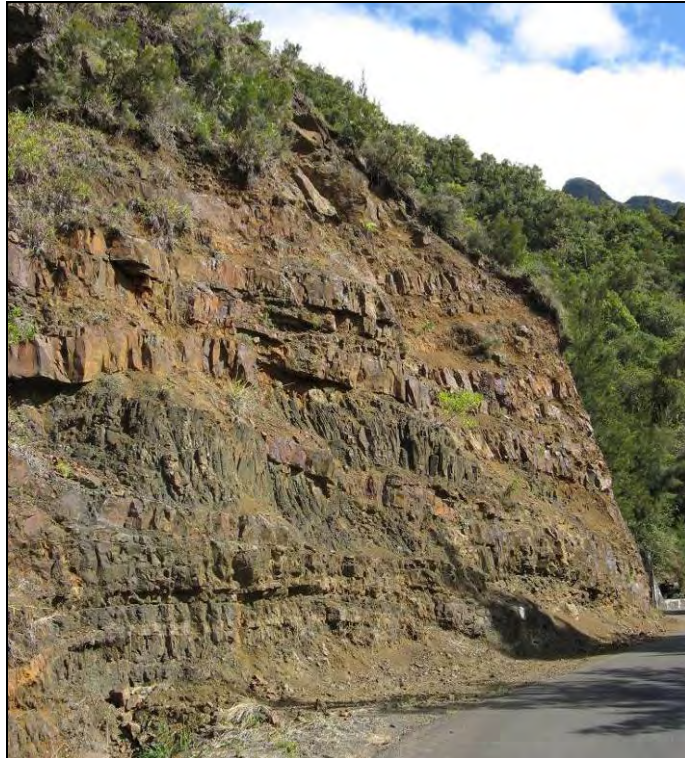
*Figure 9 : Coulée de lave à olivine de la phase II du Piton des Neiges, PR 6 + 500*

Ces caractéristiques confèrent à ces matériaux une sensibilité marquée aux phénomènes de chutes de blocs, la taille des éléments dépendants notamment de l'épaisseur des coulées et de la densité de fracturation.

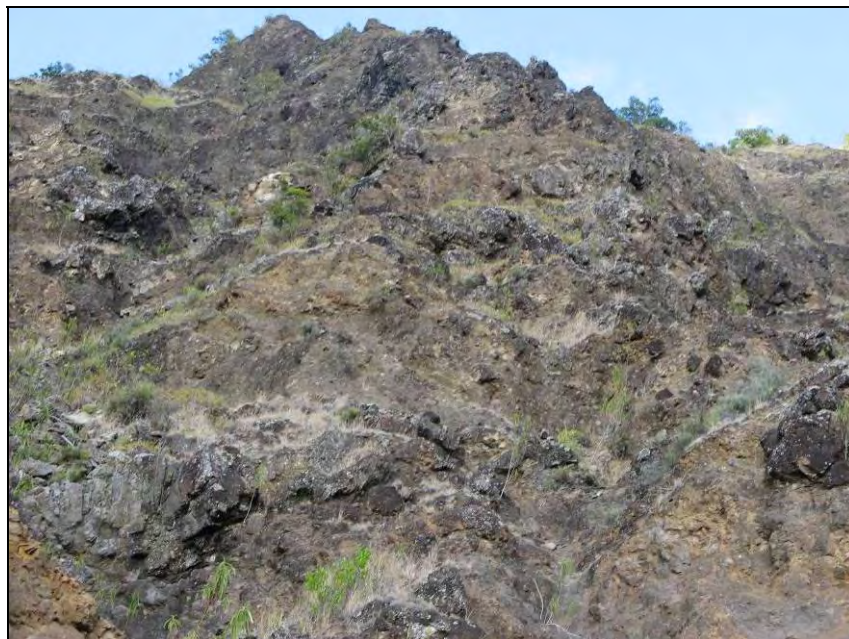
Figure 12 : Dépôts d'avalanche de débris, PR 6 + 600

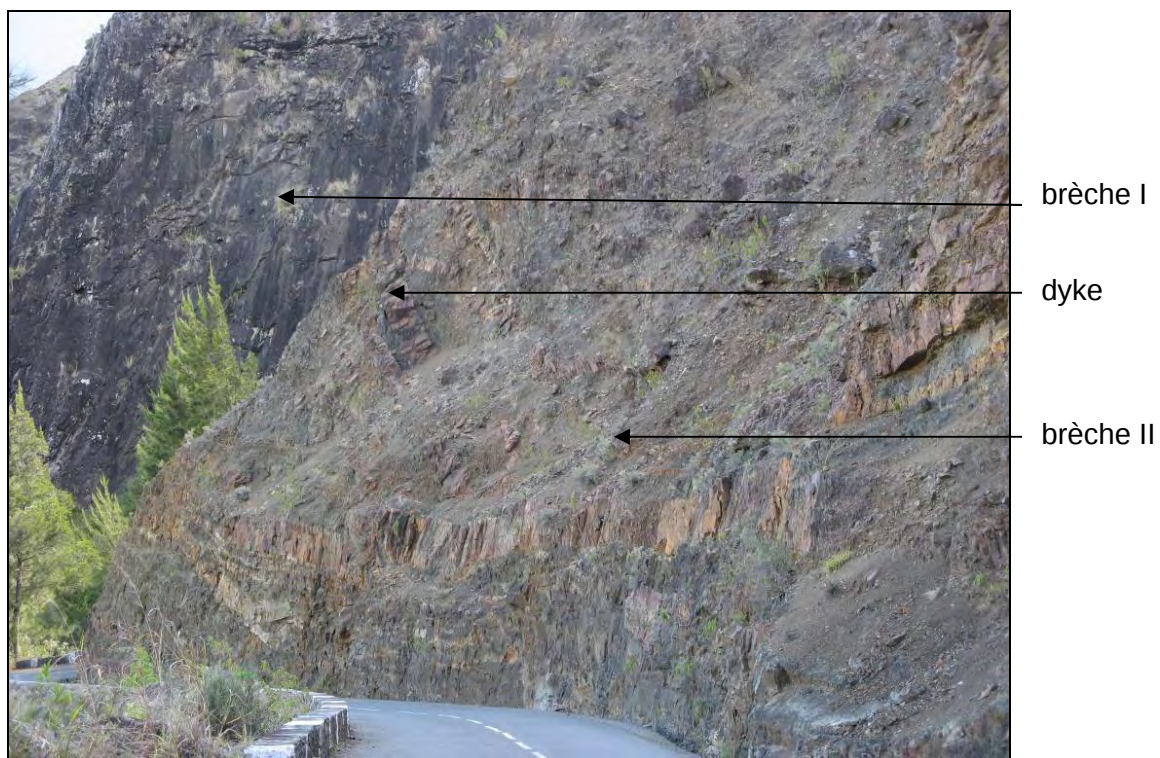
De nombreux dykes, fortement fracturés, recoupent cette brèche dans les dépôts de glissements récents (cf. Figure 14). La nature friable des formations, liée à un grand nombre de dykes en pendage vers le versant aval, favorise les instabilités.

Figure 14 : Dépôts de glissement récent (brèche II), PR 6 + 900 (au Nord du Piton de Sucre)

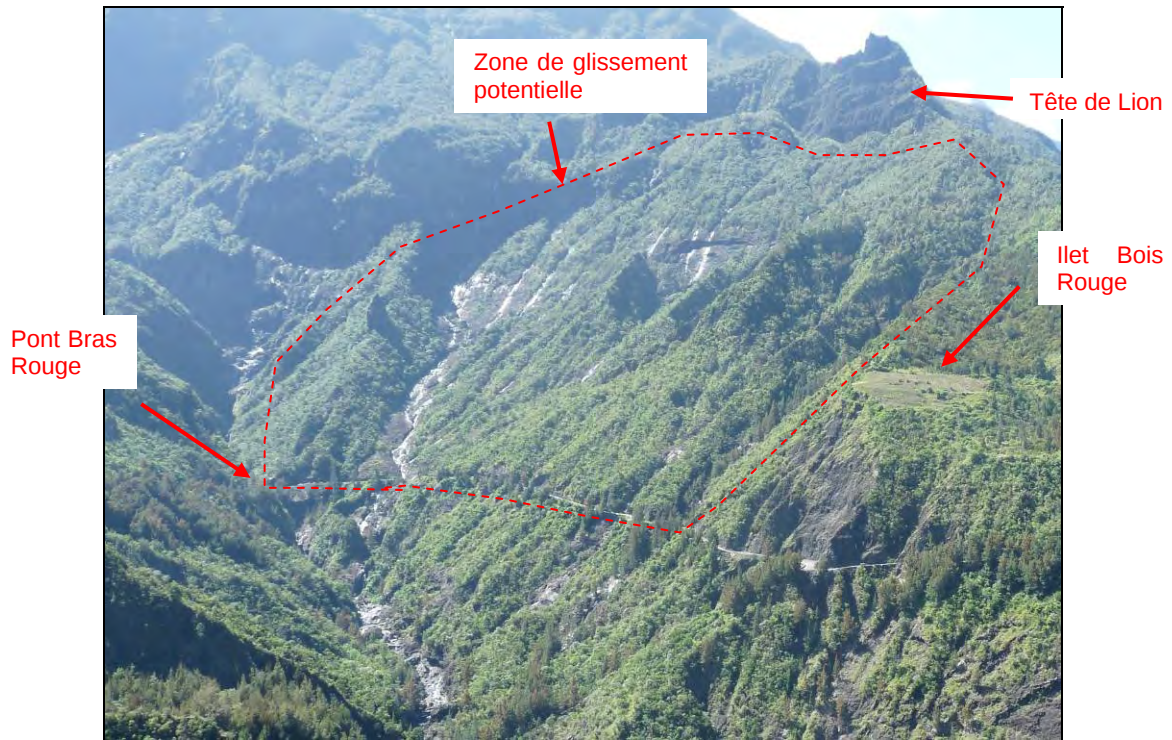
3. le versant aval pendage en rive gauche de Bras Rouge (cf. figure 13) : aux abords du pont et dans le versant en direction de Cap Tuf (versant occidental de la Tête de Lion), une intrusion magmatique injecte le versant conformément à la pente et constitue une surface de glissement privilégiée pour les matériaux de recouvrement (éboulis, brèches plus ou moins consolidées), d'autant plus en raison des terrassements de pied occasionnées par la réalisation de la route et du fait des nombreuses circulations souterraines.

Figure 22 : Zone potentielle de glissement en masse en rive gauche de Bras Rouge, sur intrusion magmatique

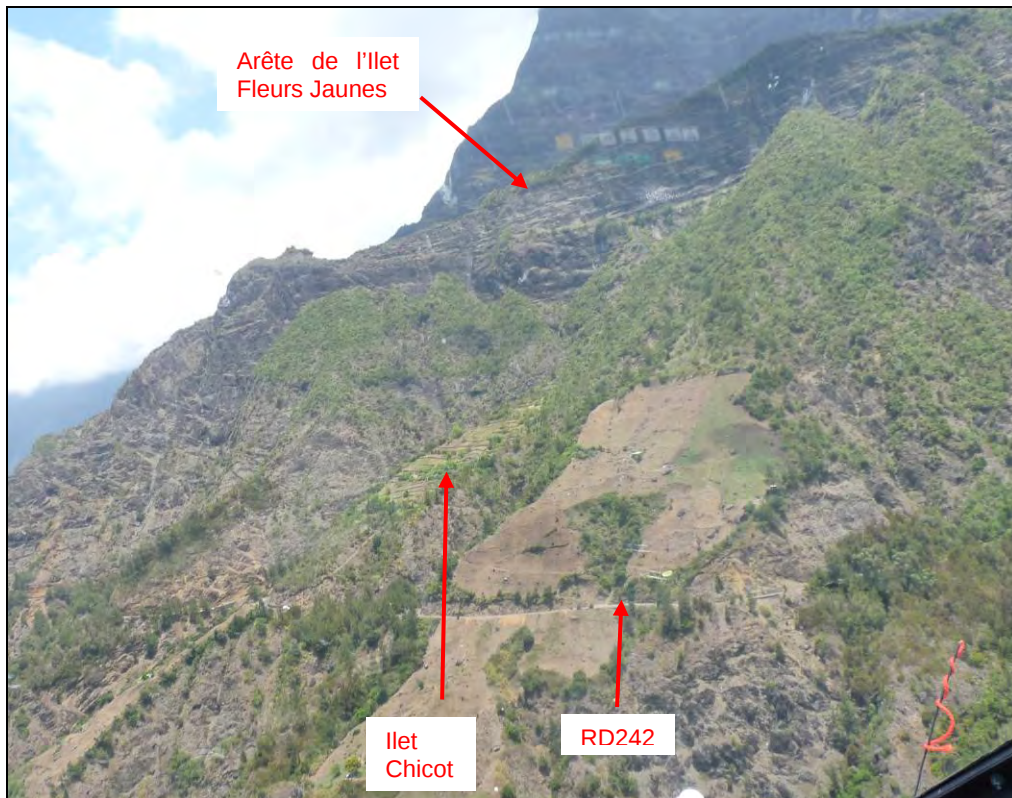
4. les grands glissements entre Bras Rouge et l'Ilet à Cordes. La bibliographie (rapport BRGM R 40108 – 1998) fait état de plusieurs zones en mouvement plus ou moins vastes : au-dessus de l'Ilet Bleu (versants entaillés par les Ravines Petit-Louis et Gobert), rempart surplombant l'Ilet Chicot, et versants des Ravines Patates et la Rouille en contrebas du Piton Fleurs Jaunes. En ce qui concerne cette dernière zone, les ouvriers lors des opérations de terrassement de la route auraient mis à jour une importante fissure qui pourrait correspondre à un vaste mouvement de terrain au niveau de la falaise orientée Nord-Ouest / Sud-Est, approximativement vers le PR 7+500 (découverte qui aurait conduit semble-t-il à déplacer le tracé de la route plus bas dans le versant).

Figure 23 : Zone potentielle de glissement en masse, sous l'arête de l'Ilet Fleurs Jaunes

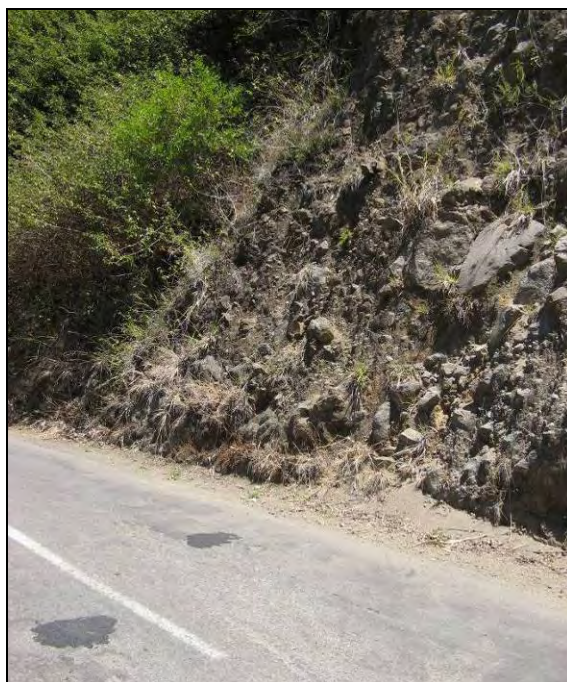
L'exposition de la route dépend grandement du profil (hauteur et pente) des talus routiers qui la dominent, ainsi que de la nature et des caractéristiques (induration, fracturation, altération) du matériel rocheux en place.

Figure 25 : Impacts de chute de blocs sur la chaussée

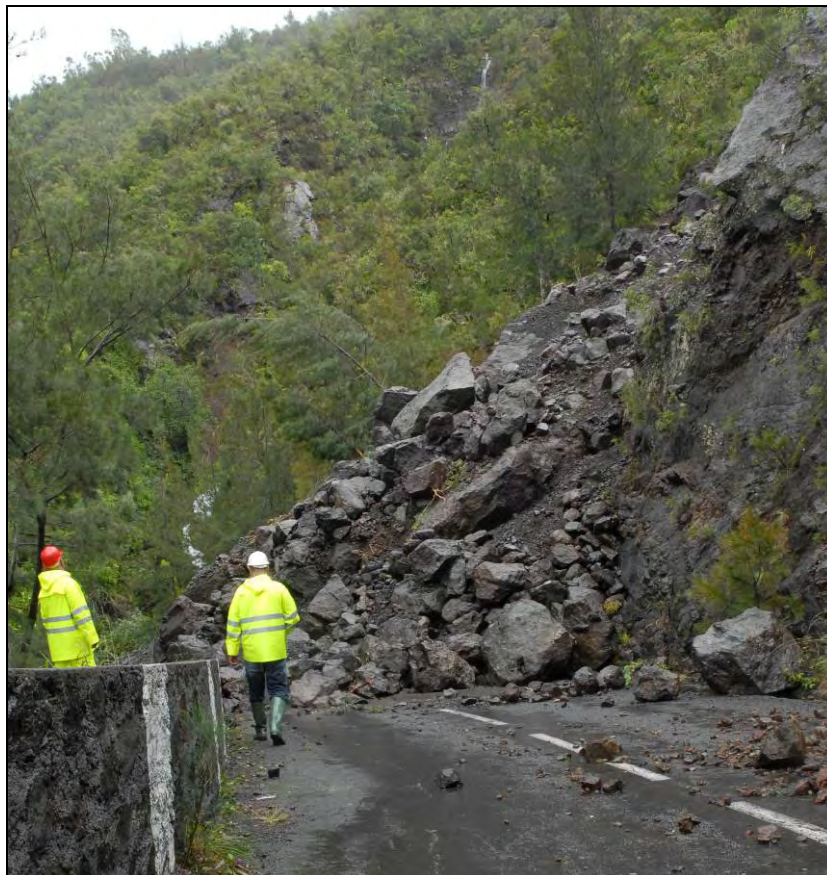
Les éboulements sont moins fréquents que les chutes isolées mais leur impact sur la chaussée est bien évidemment nettement plus préjudiciable (route coupée). Ces phénomènes se déclenchent indifféremment dans les talus routiers ou dans les falaises ou versants amont plus ou moins escarpés, où ils sont fréquemment associés à des phénomènes de glissement lorsque le matériel rocheux est de nature bréchique. Ils peuvent également être provoqués par rupture brutale de l'équilibre d'une masse rocheuse, le long d'une surface prédisposée (dyke en aval-pendage, fracturation, etc.).

Figure 26 : Eboulement obstruant la RD242 vers le PR 2+400, à l'occasion du passage de Gamède en 2007

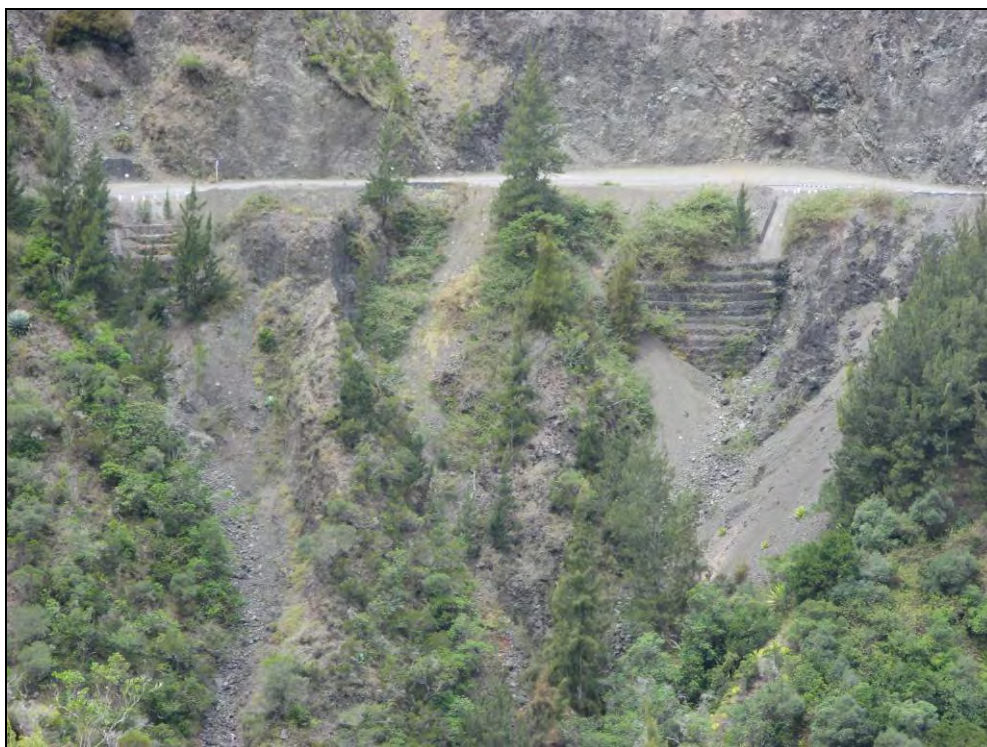
Plusieurs secteurs sont exposés à ce type de problématique, susceptible de toucher sévèrement voire d'entraîner entièrement la plate-forme routière. La sensibilité est conditionnée en premier lieu par le caractère plus ou moins abrupt du versant, par l'absence d'un couvert végétal suffisant pour contrarier les processus érosifs, et par l'érodabilité des formations géologiques en présence.

*Figure 27 : Processus érosifs affectant le versant aval au niveau de Cap Tuf*

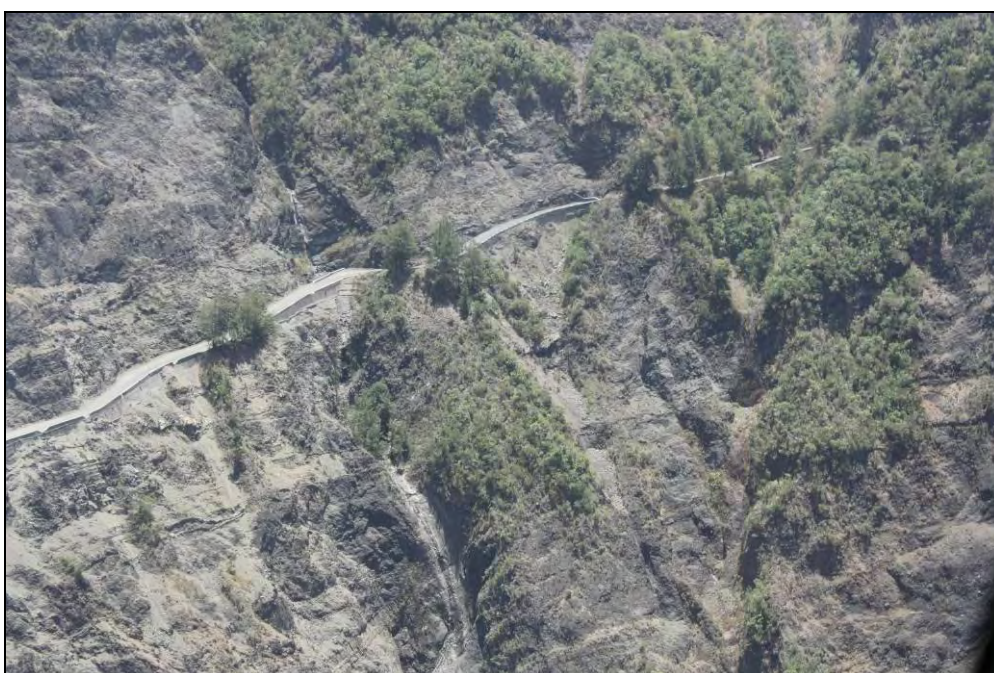
*Figure 28 : Processus érosifs affectant le versant aval au niveau du Cap la Rouille*

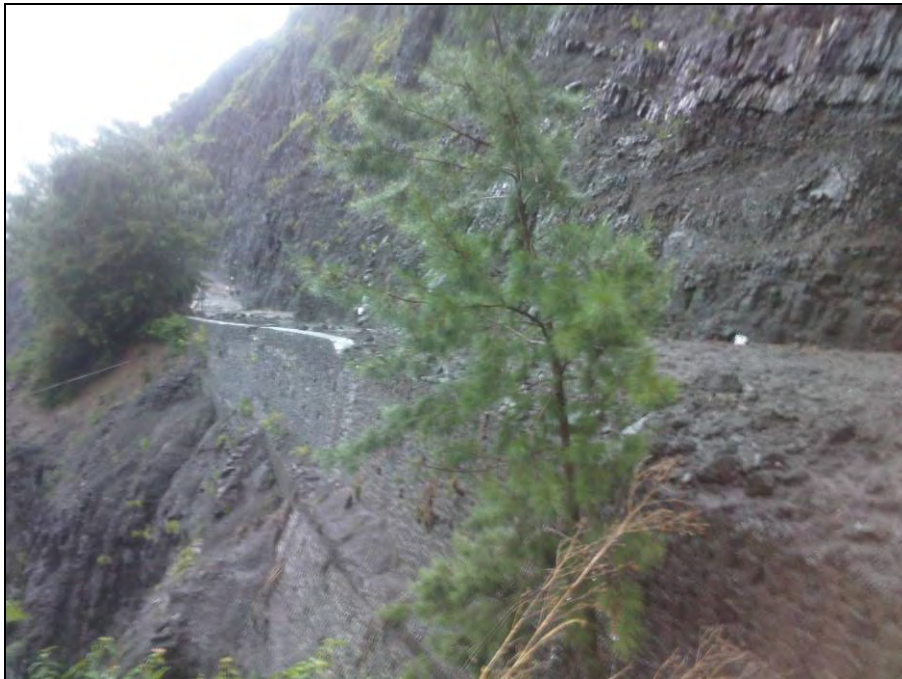
Ce type de phénomène à cinématique rapide concerne en premier lieu, outre le Bras Rouge, le Bras des Etangs (des laves torrentielles s'y seraient propagées en 1878 et 1948). D'autres ravines, comme Fleurs Jaunes, Ravine Patates ou Ravine la Rouille, sont également concernées.

*Figure 29 : Recouvrement de la RD242 sur près de 200 m provoqués par des écoulements à fort charriage dans la Ravine la Rouille – début 2010 (cliché UTR Sud)*

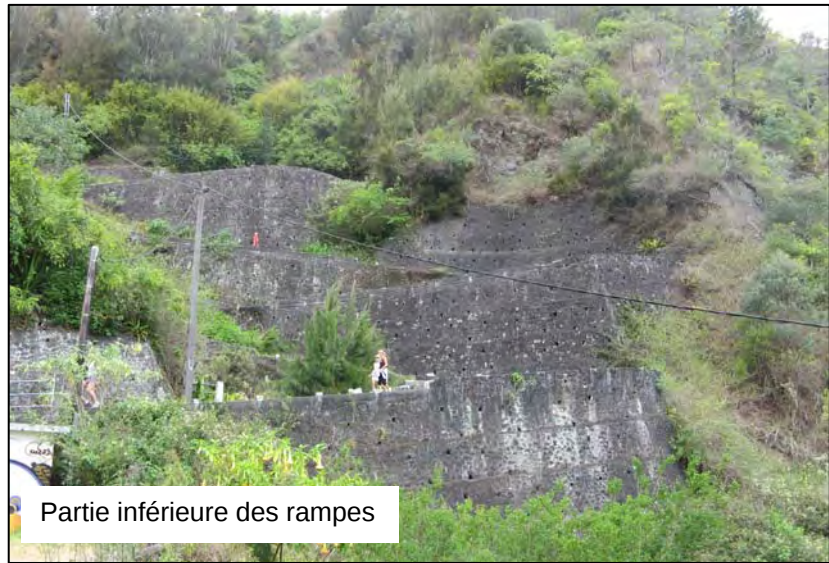
Partie inférieure des rampes

Si l'ensemble du tronçon se situe à l'intérieur de la zone de glissement en masse du Plateau des Chênes, les désordres recensés concernent en premier lieu le secteur des rampes, qui connaît une fissuration suivie depuis une quinzaine d'années environ et qui montrerait une lente évolution.

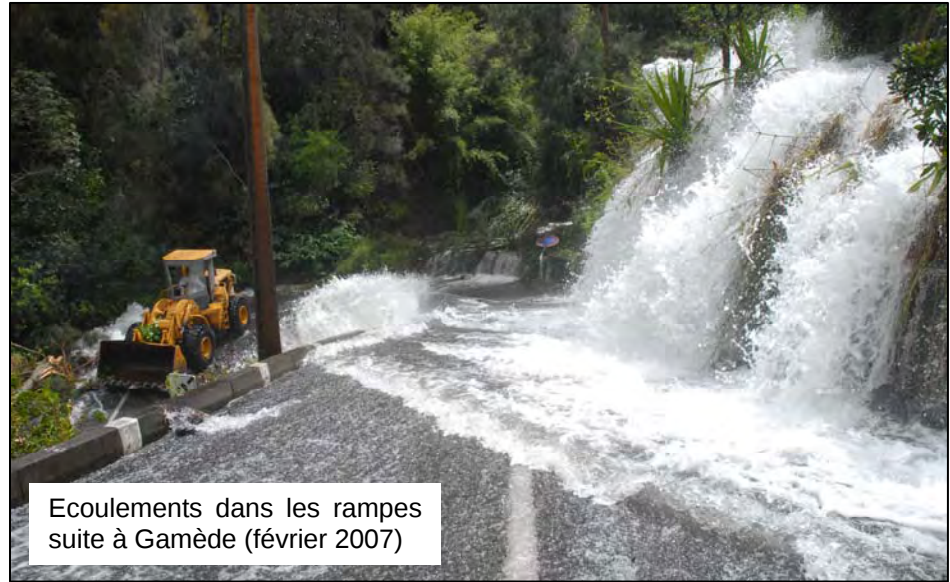
Ecoulements dans les rampes suite à Gamède (février 2007)

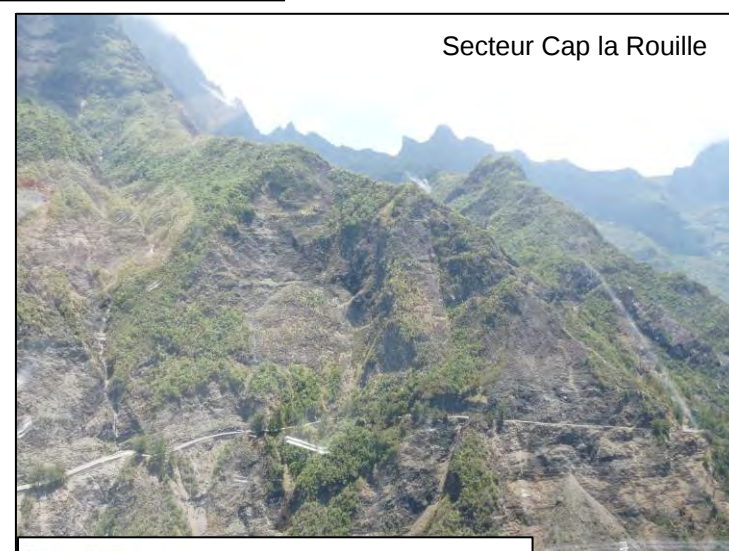
Secteur Cap la Rouille

Le secteur du Cap la Rouille, sensiblement entre les PR 7+800 et PR 8+050 est par ailleurs parmi les plus problématiques du tracé de la RD242, avec une activité régulière de chutes de pierres et de blocs, voire d'éboulements plus conséquents (la route est surplombée par un imposant versant bréchique très altéré et fracturé), et de récurrentes divagations torrentielles de la Ravine la Rouille, s'étalant largement sur la chaussée (sur près de 200 ml dans les cas les plus violents). En cas d'instabilité dans la pente amont (le talus routier est quasiment confondu avec le versant sus-jacent), la chaussée est quasi-systématiquement atteinte. Au Nord également, la chaussée circule à l'aplomb de vastes pentes au rocher très déstructuré.

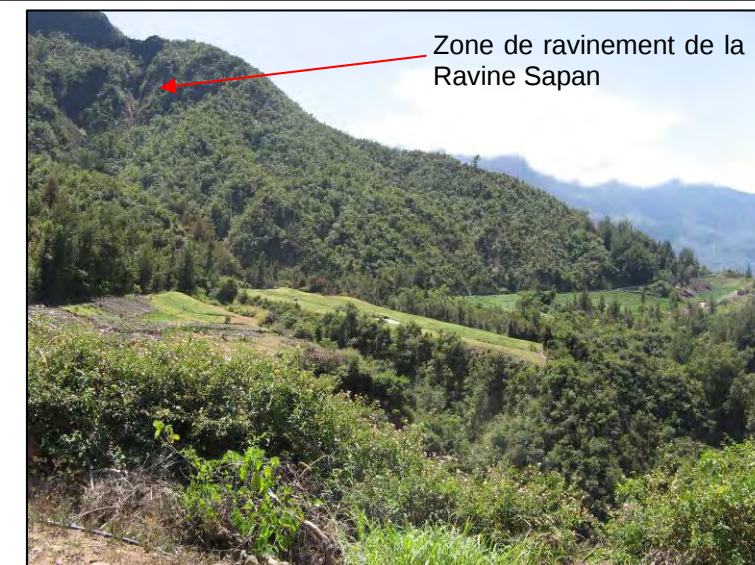
Zone de ravinement de la Ravine Sapan
