Rapport d'expertise :

Commune de la Neuville-Roy (Oise) Observations et avis suite à un affaissement

BRGM/RP-59215-FR

Novembre 2010

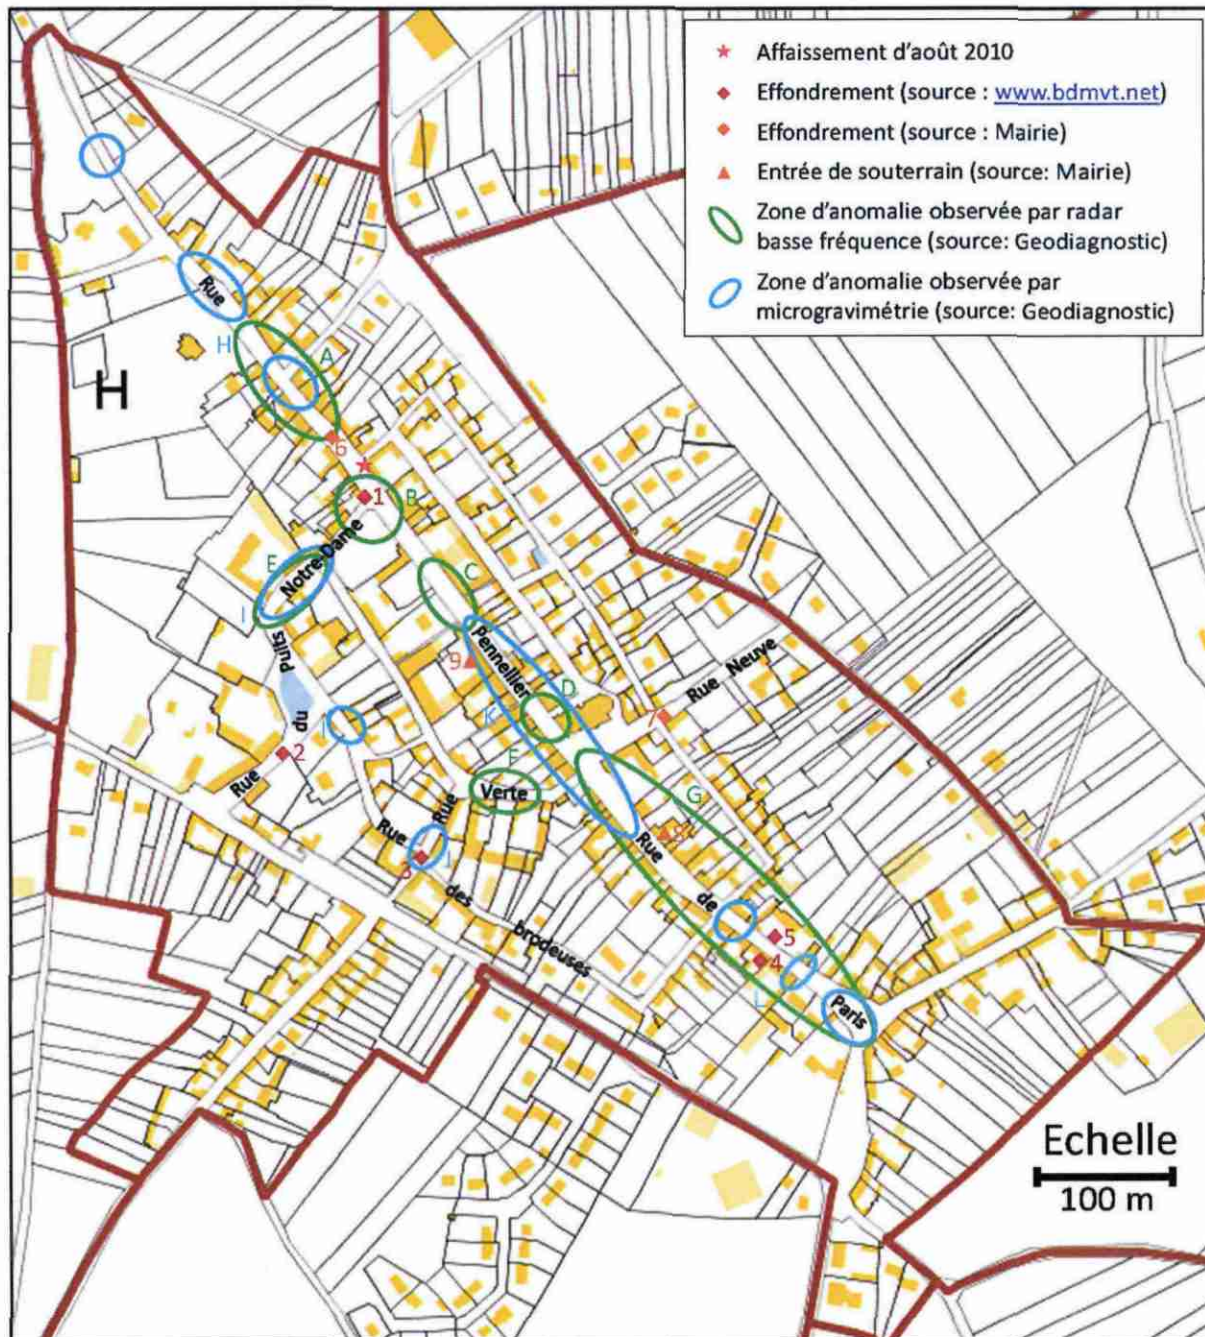
Illustration 3 – Localisation des effondrements et résultats des projections géophysiques – Extrait du plan cadastral (©2010 Ministère du budget, des comptes publics et de la réforme de l'État)

- 260 rue Pennellier (Illustration 3 (repère 1 sur la carte)) : effondrement ayant entraîné l'affaissement du pignon d'une maison. Selon le propriétaire, la maison « bougeait » de 5 cm par jour ; repère

- rue du Puits Notre Dame – avril 2001 (Illustration 3 (repère 2)) : affaissement circulaire (5 m de diamètre, 0,5 m de profondeur et 20 m² de surface affectée) dans un jardin, dû à une cavité souterraine anthropique ;

- intersection rue des Brodeuses et rue Verte – février 2001 (Illustration 3 (repère 3)) : effondrement rectangulaire de la chaussée (8,5 m de longueur, 6 m de profondeur et 20 m² de surface affectée) suite à des travaux de voirie. Des tranchées ont été creusées afin d'enterrer l'alimentation électrique de l'éclairage public. Suite à de fortes pluies, un effondrement s'est produit au droit d'une des tranchées, laissant apparaître une première cave, des marches puis une seconde cave donnant accès à des souterrains. La profondeur du toit des cavités était de 5 m environ. Les vides ont été remblayés par la DDE, subdivision de Saint Just-en-Chaussée, avec 27 toupies de béton ;

- 186 rue de Paris - avril 2001 (Illustration 3 (repère 4)) : effondrement circulaire (5 m de diamètre, 2 m de profondeur et 20 m² de surface affectée), dû à l'écroulement d'un mur en sous-sol, consolidé par la suite ;

- 185 rue de Paris – avril 2001 (Illustration 3 (repère 5)) : affaissement circulaire (5 m de diamètre, 0,2 m de profondeur et 20 m² de surface affectée) ayant causé l'écroulement d'un mur.

- partie nord-ouest de la rue Pennellier (Illustration 3 (repère A sur la carte)) : anomalie particulièrement intense sur un linéaire d'environ 40 m, bordée en amont et en aval par des anomalies moins intenses. Le linéaire de la zone anormale est globalement de 100 m ;

- intersection rue Pennellier et rue Puits Notre-Dame (Illustration 3 (repère B)) : zone de décompression entre 1 et 2 m de profondeur ;
- rue Pennellier, entre les rues Puits Notre-Dame et Verte (Illustration 3 (repères C et D)) : zone d'anomalies peu intenses d'environ 48 m de linéaire et zone d'anomalies intenses ;

- rue du Puits Notre-Dame (Illustration 3 (repère E)) : anomalies très marquées caractéristiques, d'après le bureau d'études, de la présence de vides (galeries ou cavités) ;

- rue Verte (Illustration 3 (repère F)) : zone d'anomalies moyennes à peu intenses, entre 1 et 2 m de profondeur. Cette zone correspondrait, d'après le bureau d'études à des galeries souterraines situées à moins de 2 m de profondeur.

- rue de Paris (Illustration 3 (repère G)) : zone d'anomalies étendue sur 300 m et d'intensité variable. Les anomalies se situent à 2 m de profondeur maximum. Ces terrains marquent probablement, d'après le bureau d'études, la présence de terrains décomprimés ou une variation géologique.

- partie nord de la rue Pennellier (Illustration 3 (repère H)) : 3 zones d'anomalies ;
- rue Puits Notre-Dame (Illustration 3 (repère I)) : 2 zones d'anomalies ;
- partie sud de la rue Verte (Illustration 3 (repère J)) ;
- nord de la rue de Paris et partie sud de la rue Pennellier (Illustration 3 (repère K)) ;
- partie sud de la rue Verte (Illustration 3 (repère L)) : 3 zones d'anomalies.

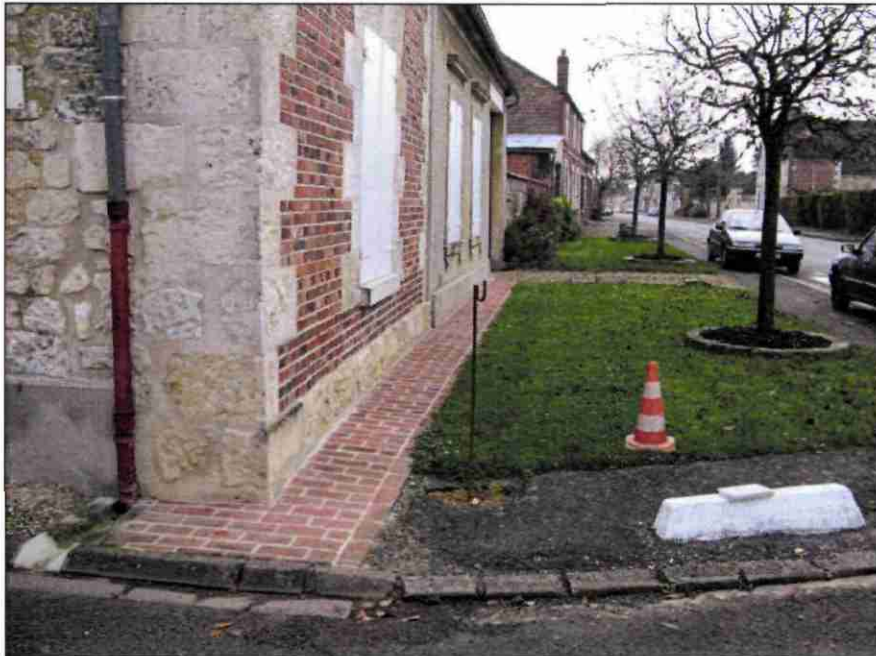
L'affaissement de terrain (Illustration 4) est survenu dans les premiers jours d'août 2010 à l'angle de la rue Pennellier (n°263) et de la rue Sauvage, sur un trottoir. Cet affaissement de 40 cm de diamètre a été sondé à l'aide d'une barre de fer par les employés de la Marie. Aucun vide n'ayant été rencontré, le trou a été partiellement rebouché par des cailloux.

Illustration 4 – Affaissement affectant le trottoir et maison du 263 rue Pennellier (source : BRGM)

Cet affaissement est situé à 80 cm d'une habitation sise au 263 rue Pennellier. Selon le Maire, il a également été recommandé au propriétaire de la maison de poser des témoins en plâtre sur sa façade et d'avertir la Mairie si des désordres survenaient.

- de maintenir le balisage de l'affaissement en place ;
- de faire réaliser, dans les délais les plus brefs, une campagne d'investigations spécifiques afin de détecter la présence ou non de vides souterrains et le cas échéant leur extension, de déterminer leur nature exacte et de proposer des mesures de confortement adaptées au contexte. Cette campagne d'investigations complémentaires sera confiée à un bureau d'études spécialisé qui en définira la nature et le volume. Il pourra s'agir directement de sondages destructifs avec enregistrement des paramètres de la foration à réaliser au droit et à proximité de l'affaissement. En cas de détection de vides, une inspection (vidéoscopique puis éventuellement spéléologique) s'imposera afin de définir exactement le volume et l'état de stabilité des vides ;

- d'effectuer une surveillance régulière du secteur sinistré. Toute évolution significative devra être signalée au SIDPC.

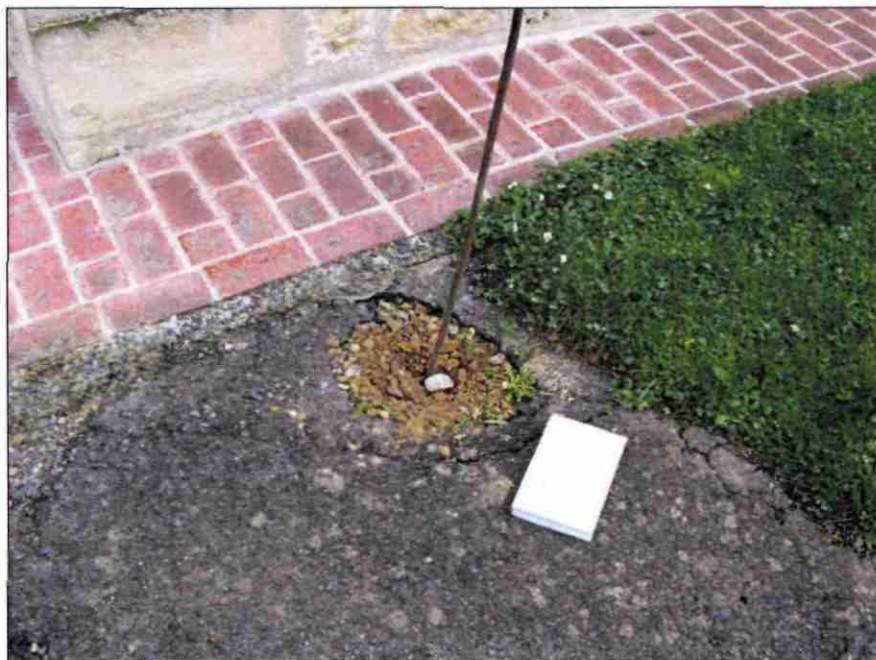
Lors de la visite du BRGM, le 17 novembre 2010, l'affaissement était comblé. Le trottoir à proximité (Illustration 5) présente quelques fissures.

Illustration 5 – Affaissement affectant le trottoir (source : BRGM)

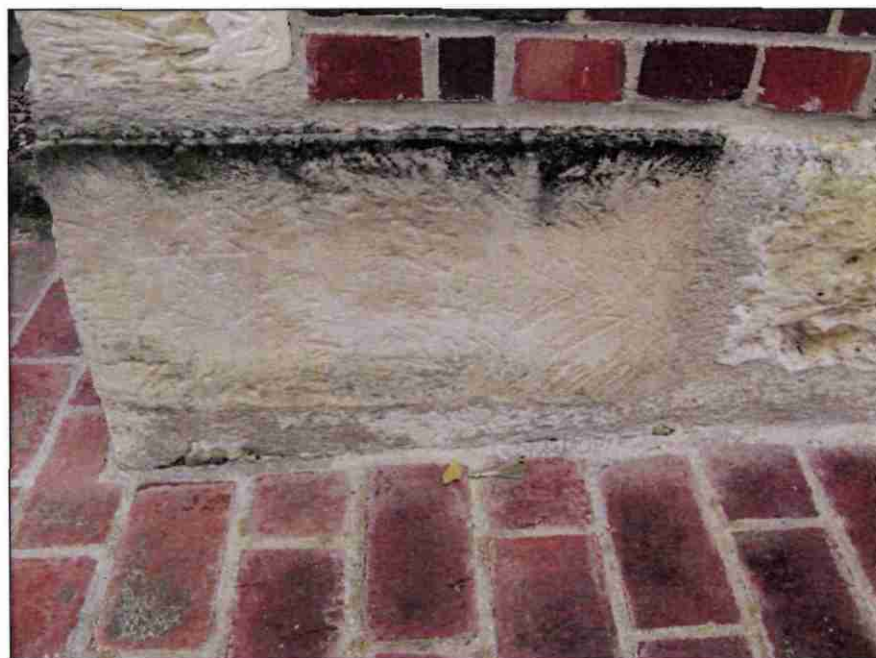
Des fissures sont également présentes sur le mur et les briques du trottoir de la maison du 263 rue Pennellier (Illustration 6), à proximité de l'affaissement mais également sur l'ensemble de l'habitation.

Illustration 6 – Mur et trottoir de la maison du 263 rue Pennellier (source : BRGM)

Il est à noter que les fines fissures visibles sur le mur et la terrasse en briques périphérique de la maison du 263 rue Pennellier pourraient avoir comme origine un tassement naturel du sol ou des limons argileux. En effet, ces fissures affectent l'ensemble de la terrasse et du mur de l'habitation. Dans le cas où le caniveau est fissuré sous la descente de la gouttière, des infiltrations d'eau ont pu et pourraient survenir et amplifier le phénomène.
