# Exposition de la RD242 (route d'Ilet à Cordes) aux risques naturels et propositions de sécurisation

Rapport de phase 2 – Propositions de programme  
de sécurisation

BRGM/RP-59311-FR  
Décembre 2010

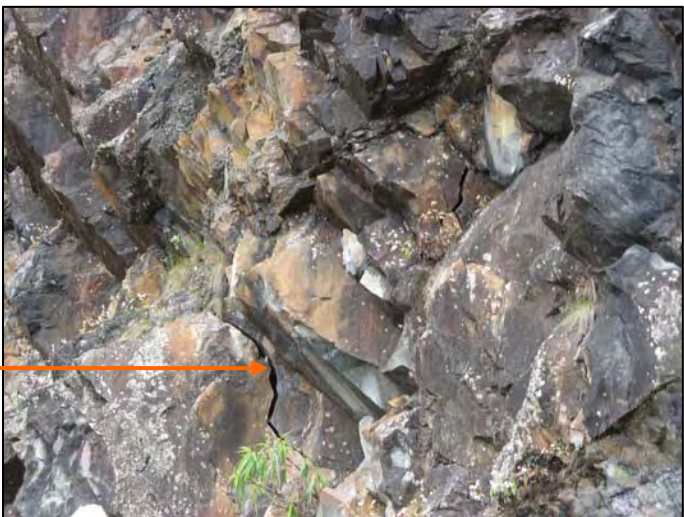
Dyke

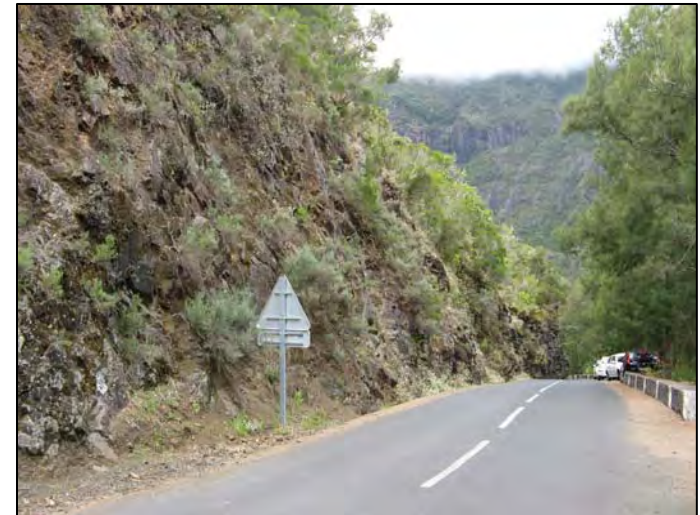
Fissuration dans les blocs

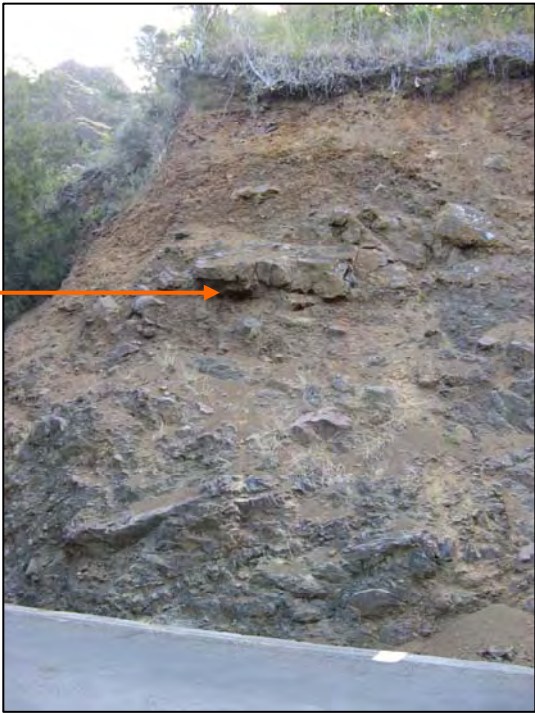
Blocs en surplomb

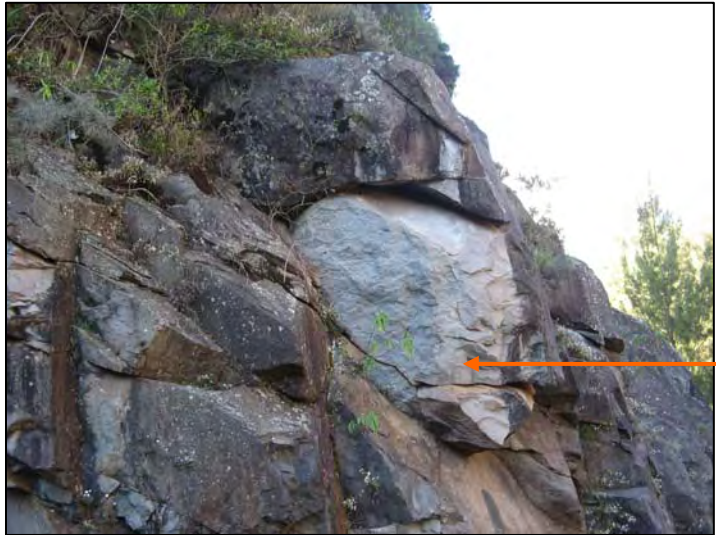
Blocs fissurés instables

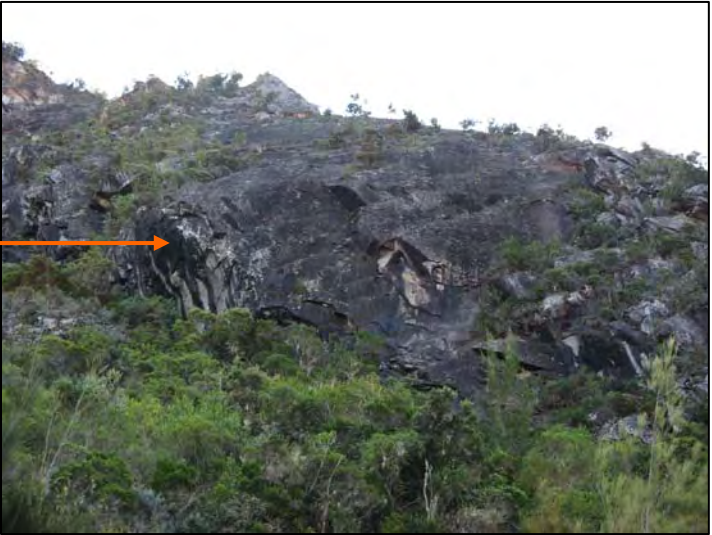
Dyke de microsyénite  
Zone de départ de chutes  
de blocs

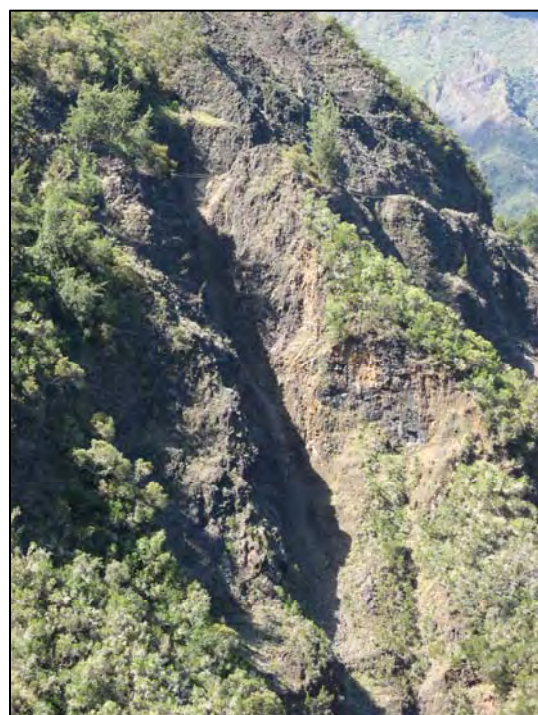
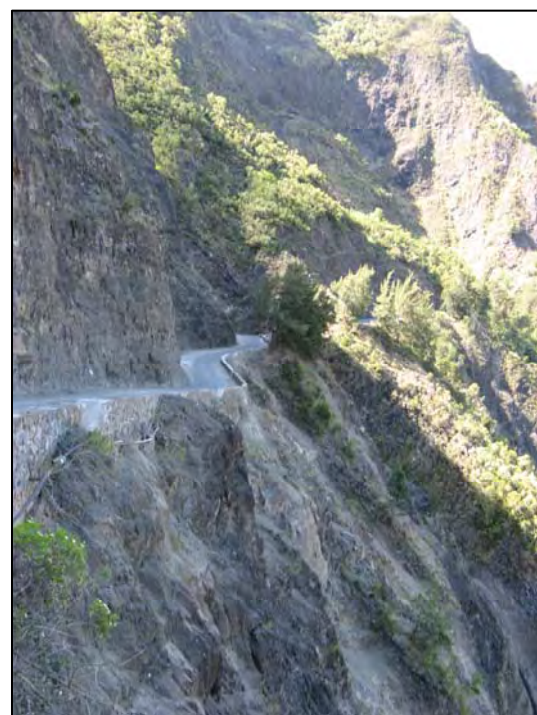
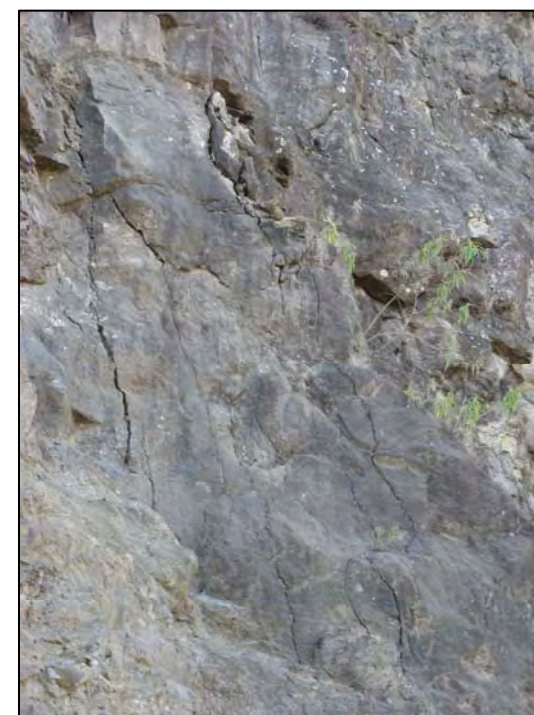
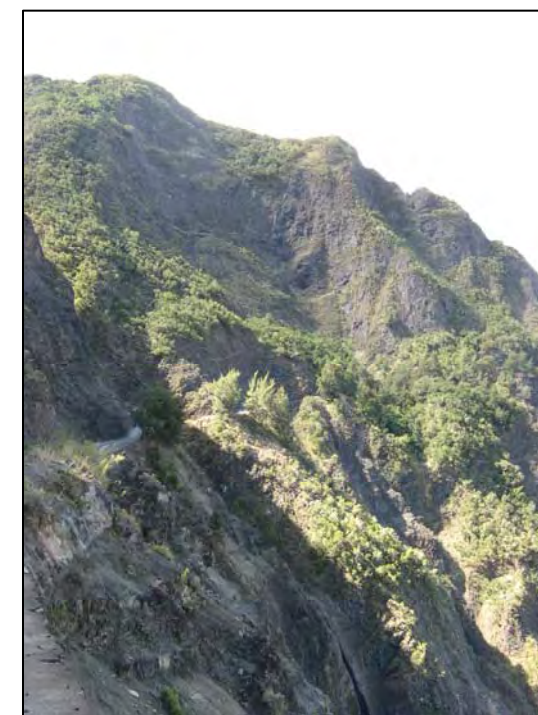
Fissuration dans les zones massives de l'avalanche de débris

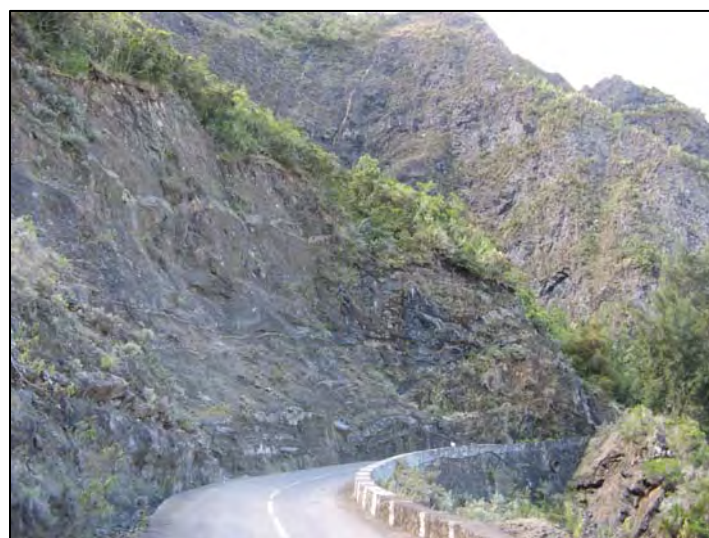
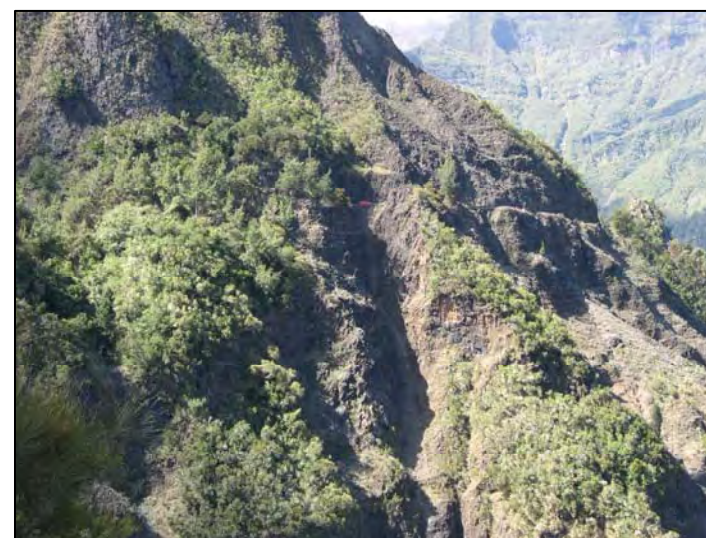
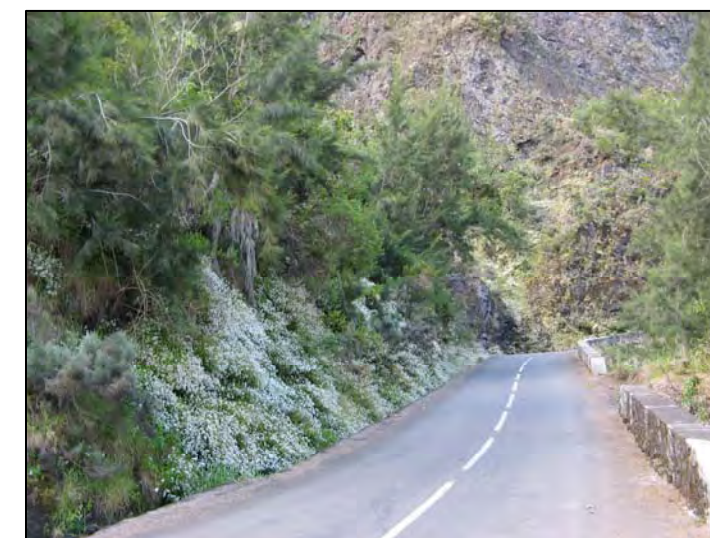
Présence d'une végétation partielle dans le talus
