Rapport d'expertise :

Eboulement de falaise à Yport (76). Avis du BRGM.

BRGM/RP-59341-FR

Décembre 2010

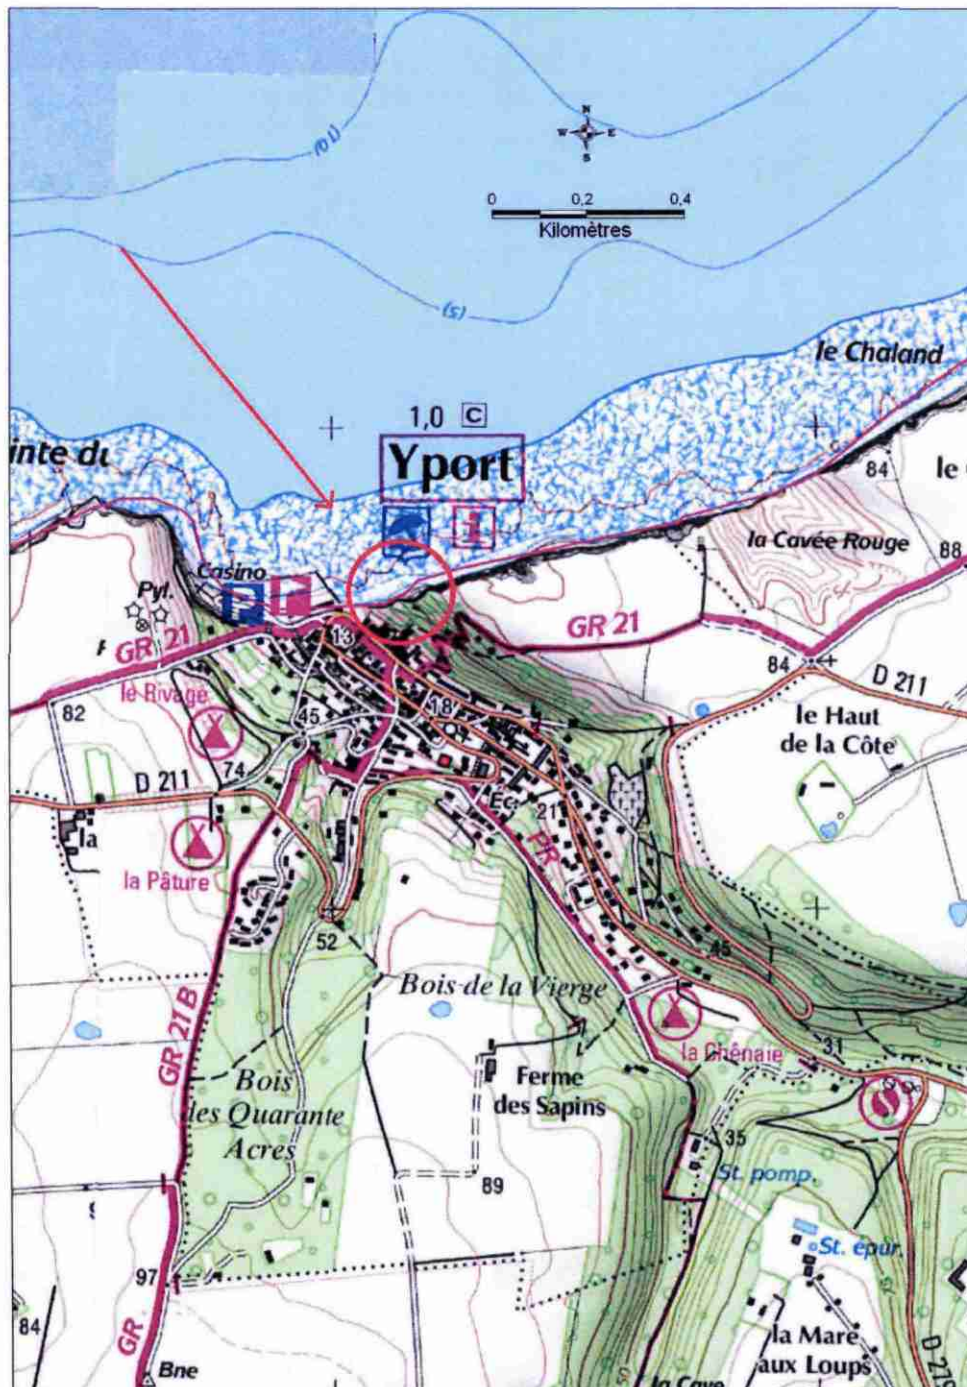
Illustration 3 : Localisation précise du phénomène. © IGN.

Le phénomène a touché une zone où la falaise est haute d'environ 20 m ; directement au nord-est de la valleuse dans laquelle est installé le village (Illustration 3). Le phénomène se trouve à une dizaine de mètres seulement du premier immeuble d'habitation. Il n'y a toutefois pas d'habitations au-dessus de la zone touchée.

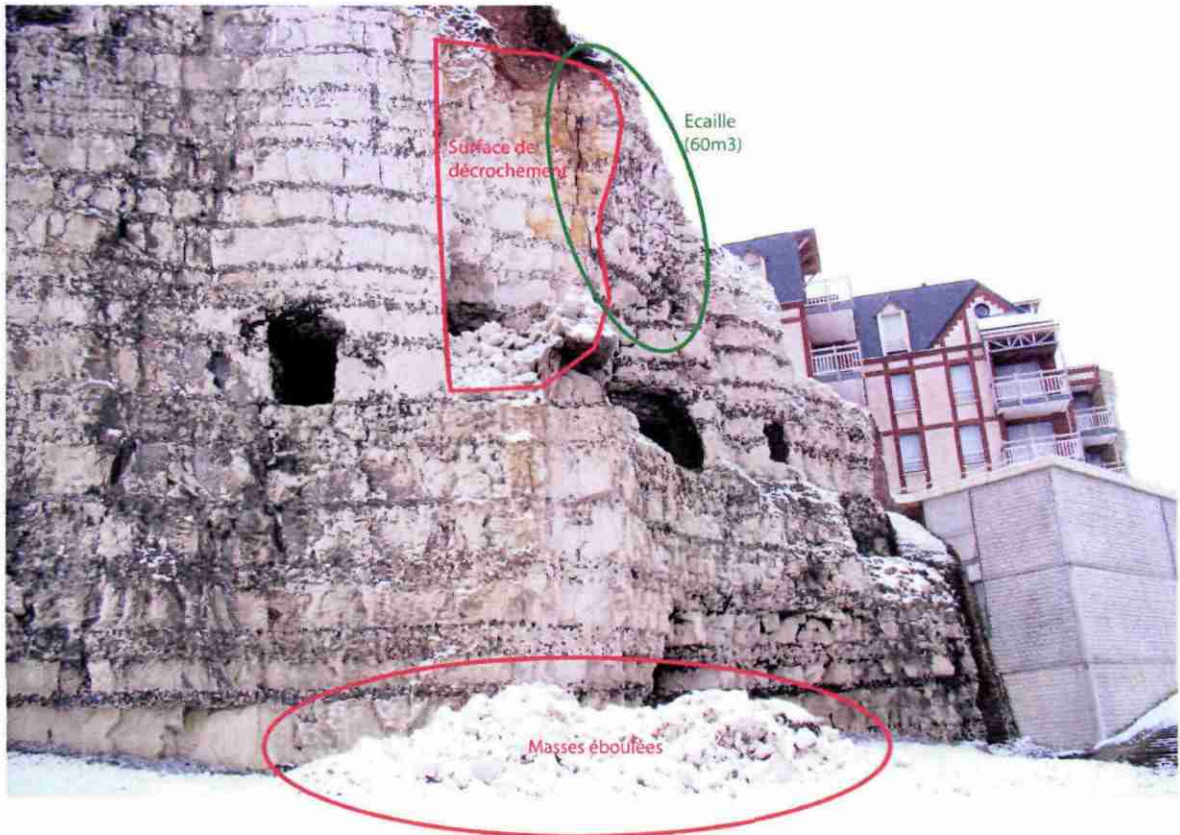
La falaise à cet endroit est caractérisée par la présence de cavités partiellement maçonnées à mi-hauteur (Photo 1, en Annexe).

Il s'agit d'un éboulement de faible ampleur, puisque le volume de matériaux chutés a été estimé à 12 m³ lors de notre visite. Il a touché la partie supérieure de la falaise, au-dessus des cavités partiellement maçonnées (Photos 1 et 2).

Au-delà de ce débit en blocs, on constate aussi la présence d'écailles peu épaisses sur la falaise. Ainsi, le jour de notre visite, deux écailles potentiellement instables étaient visibles. La plus importante et aussi celle qui paraît le plus instable se situe au-dessus des cavités maçonnées. Son volume a été estimé à 60 m³ (Photo 1). La seconde, moins épaisse, se situe en dessous des cavités maçonnées et a été estimée à 20 m³ (Photo 3)

L'éboulement constaté est dû au décrochement d'une écaille, délimitée par la fracturation, et probablement déclenché par les événements climatiques précédant l'éboulement (fortes précipitations et alternances gel/dégel).

Photo 1 : Vue générale du phénomène.

- En plus des panneaux existants indiquant le risque de chute de blocs, de matérialiser à cet endroit un périmètre de sécurité qui interdit d'approcher le pied de falaise de moins d'une dizaine de mètres ;
- La purge des blocs et écailles instables par une entreprise spécialisée ;
- La délimitation par un bureau d'études spécialisé de la morphologie, du volume et de l'état de stabilité des cavités observées à mi-hauteur. En cas de signes d'instabilité marqués, il pourrait être envisagé un comblement de ces vides ;
- Une surveillance régulière de la falaise à cet endroit mais aussi plus au nord-est où plusieurs indices d'instabilité sont visibles, et où les traces d'un éboulement de masses très importantes sont encore visibles.

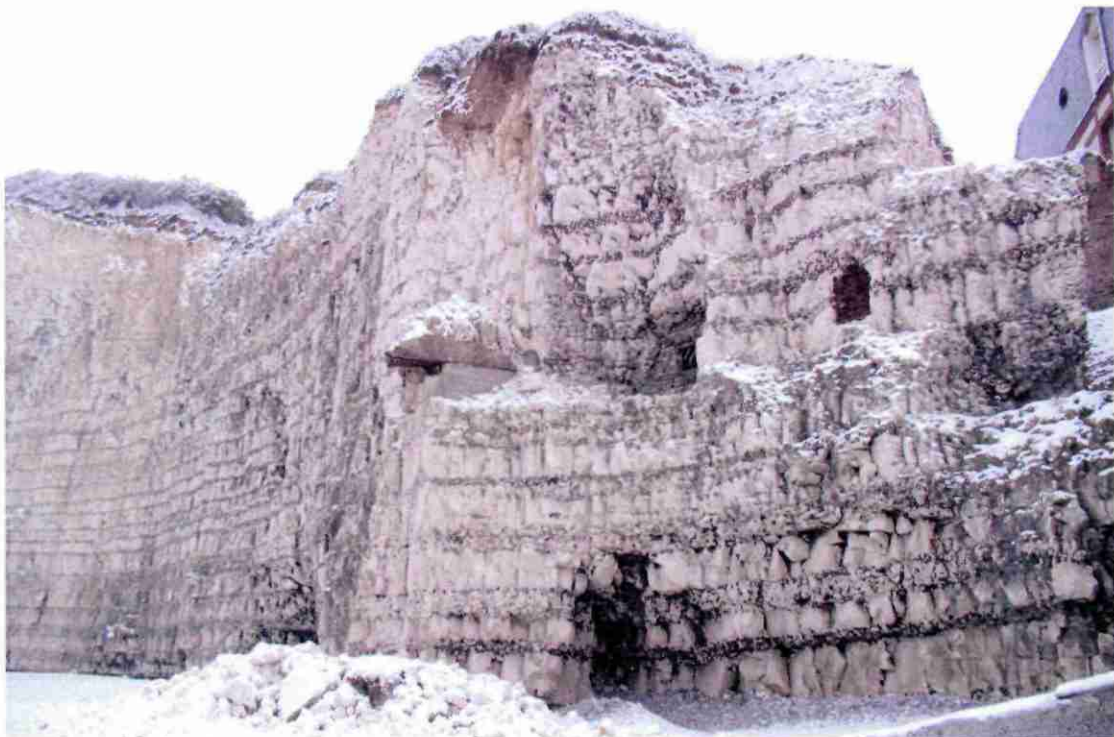
Photo 2 : Vue du phénomène sous un autre angle.

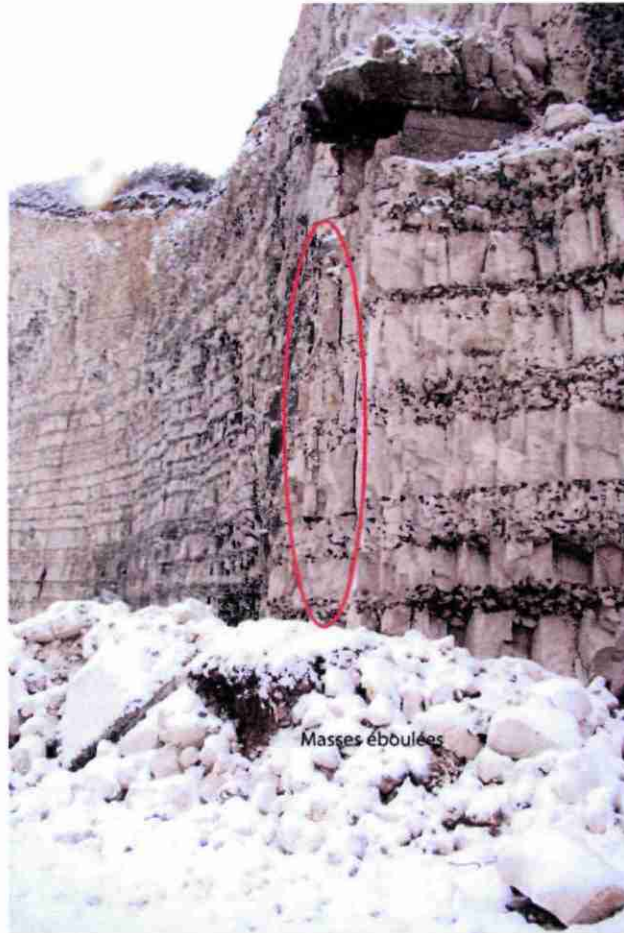
La falaise concernée est marquée par une fracturation prononcée, favorisant la chute de blocs. Toutefois, un des axes de fracturation, en angle aigu avec l'orientation du versant à cet endroit, facilite la délimitation d'écailles. Ainsi, deux écailles potentiellement instables de 60 et 20 m³ environ étaient visibles le jour de notre visite.

Photo 3 : Autre écaille (moins importante, délimitée par la fracturation).

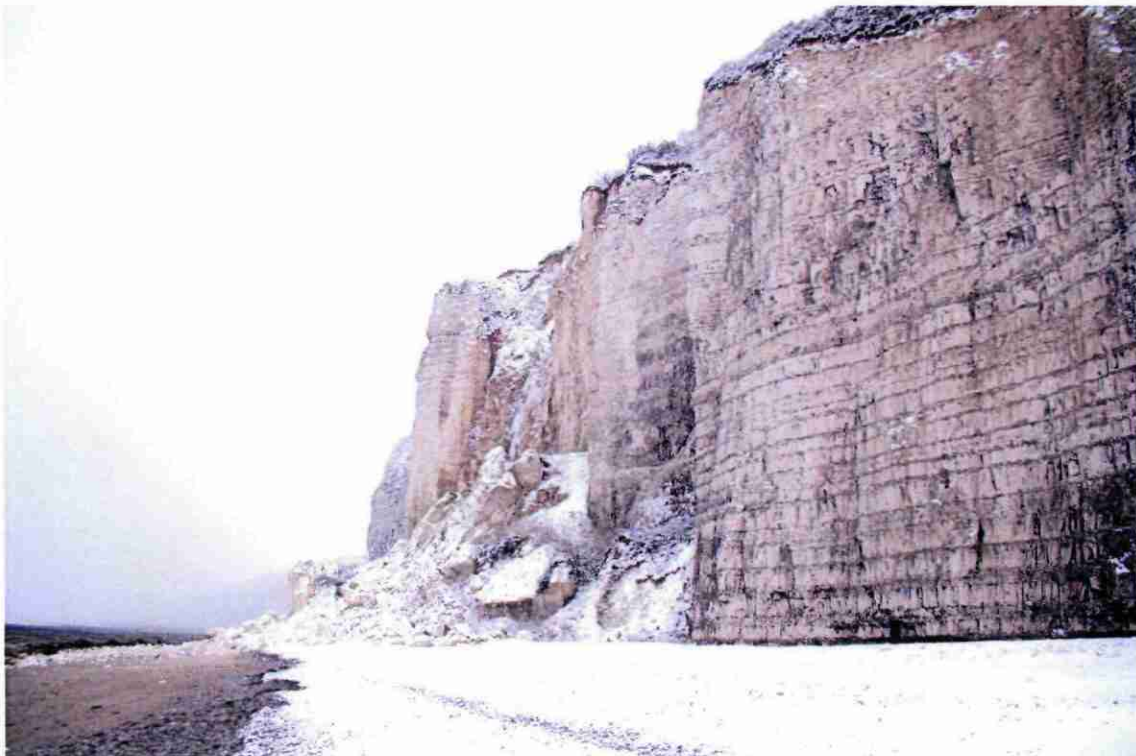
On notera qu'à quelques dizaines de mètres au nord-est, un éboulement très important (plusieurs milliers de m³ mobilisés) s'est produit il y a quelques années (2006 ?, Photo 4).

Photo 4 : Restes visibles de l'éboulement de 2006.
