# Rapport d'expertise :

## Effondrement sur la commune de Crouttes (Orne) : Observations et avis du BRGM

**BRGM/RP-59827-FR**

Septembre 2011

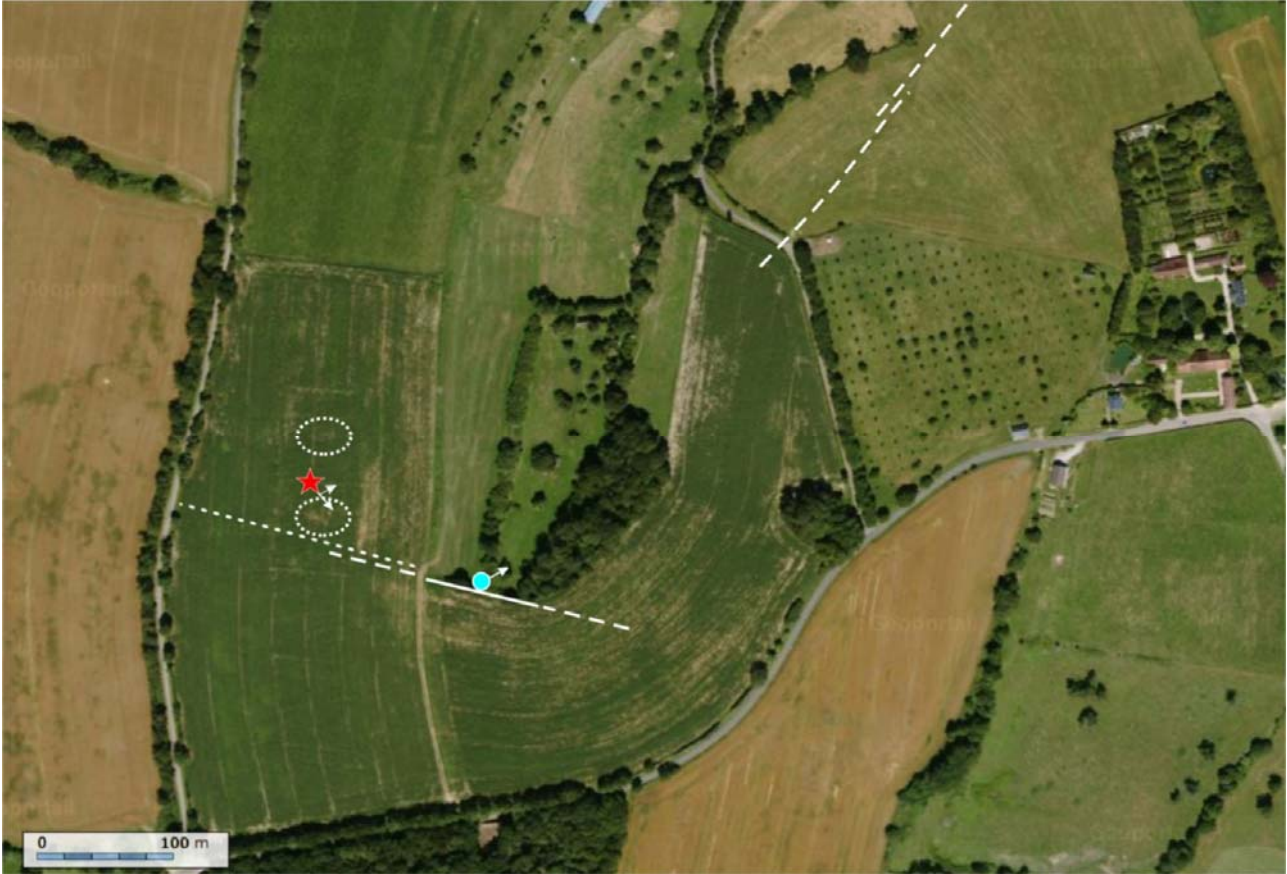
Sur l'image aérienne du secteur, il est possible de voir se dessiner deux linéaments qui prennent ces deux directions préférentielles (Illustration 3).

**Illustration 3 : Vue aérienne de la zone d'étude et situation du phénomène** (en bleu : source ; étoile rouge : effondrement ; traits « pointillés longs » et pleins blancs : linéaments ; trait pointillé : ancienne haie ; et ovoïdes blancs : zones de légers affaissements du champ).

Au sud de cet effondrement, deux légères dépressions allongées Est-Ouest de 10 à 15 mètres de diamètre sont observées (Planche photographique 3). Il serait possible qu'il en existe une troisième cette fois-ci plus au nord mais celle-ci serait plus diffuse (Illustrations 3 et 4A).

- que l'exploitant soit vigilant notamment au sud-est de cet effondrement et sur les zones légèrement dépressionnaires au Sud-Est de la cavité (Illustrations 3 et 4) ;

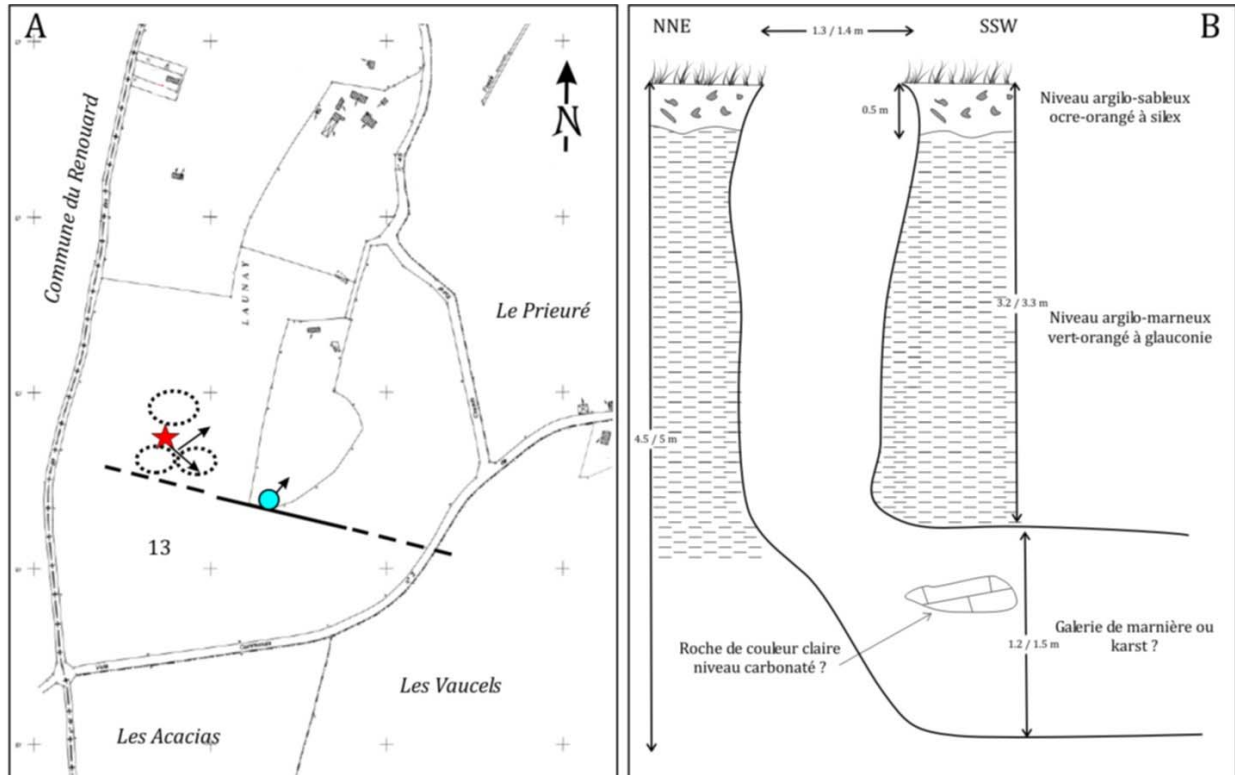
Les lithologies impliquées sont la formation géologique dite « résiduelle » à silex notée RS de 0,5 mètres d'épaisseur et composée d'une argile ocre-orangé à silex, surmontant la formation géologique de la Craie glauconieuse à sables du Cénomaniens, notée C1-2, ici présente sous sa forme altérée en matériel argileux à glauconie, gris-verdâtre à jaune à ocre (de 4 mètres d'épaisseur environ), et enfin sa forme non altérée de craie (Illustration 4B).

**Illustration 4 : A : Position de l'effondrement sur un extrait cadastral (étoile rouge : effondrement, rond bleu : source ; ovoïdes : zones légèrement affaissées ; trait noir : linéament ; flèches noires : direction des départs de cavités) ; B : Coupe schématique résumant l'ensemble des observations de terrain et les mensurations mesurées in situ de l'effondrement).**

Le fontis fait 4,5 mètres de profondeur et 2 mètres de long sur 1,3 mètre de large (Illustration 4). Il s'ouvre vers le bas sur une cavité d'une longueur au moins égale aux 10 m (en direction du sud-est) qui ont pu être mesurés. Une chambre avec pilier semble être présente et la hauteur de vide a pu être estimée à 4 m à proximité de l'effondrement.

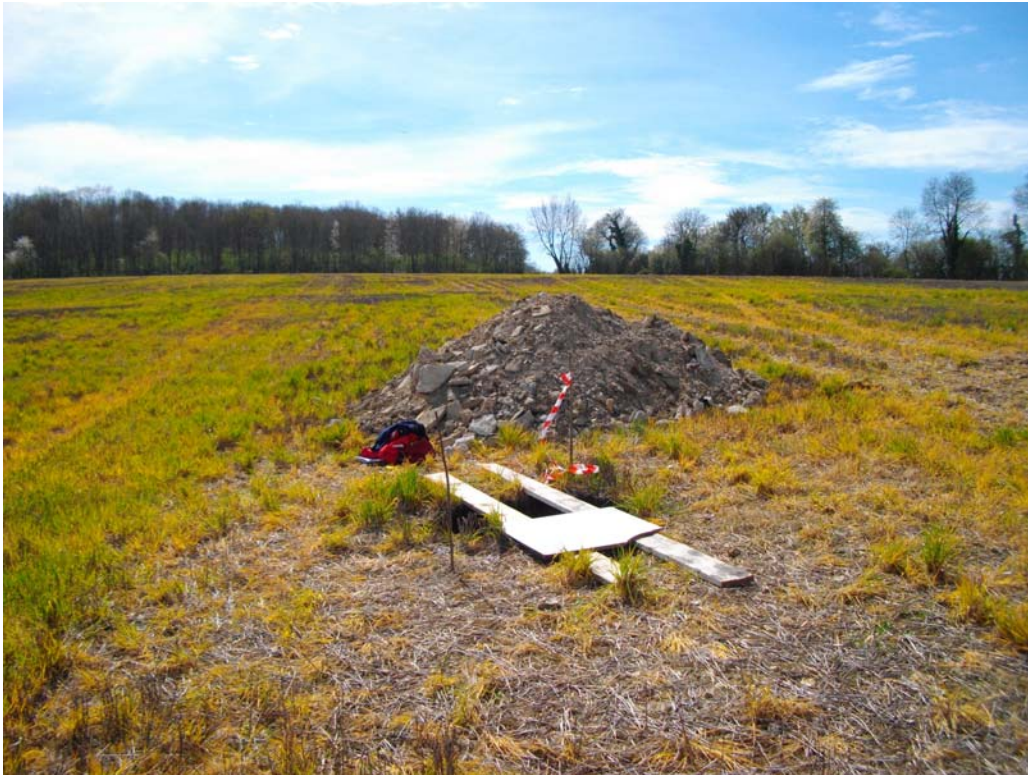
Un effondrement de type « remontée de fontis », occasionné par le « débouillage », soit d'une galerie naturelle (bétoire ou karst), soit d'une galerie anthropique (marnière) a été observé sur la parcelle n°13 de la feuille ZM sur la commune de Crouttes (Planche photographique 1).

**Photo 1 : Vue de l'effondrement.**

- dans un premier temps, et tant que le vide sera béant, d'éviter de faire passer des engins agricoles à moins de 10 mètres de l'effondrement, la surcharge et les vibrations engendrés par l'engin, à proximité d'une zone en déséquilibre, pouvant accentuer le phénomène ;

- de faire réaliser une inspection de la cavité plus précise (soit par une ouverture au niveau de l'effondrement par un puisatier puis une inspection visuelle, soit par sondage et inspection vidéo) par un bureau d'études spécialisé afin de définir son étendue, sa profondeur et son volume. Si celle-ci s'étend en direction du sud-est, il conviendrait d'éviter de faire rouler des engins lourds dans cette direction et de la combler par une entreprise spécialisée ;

- une fois cette inspection réalisée, l'effondrement pourra être rebouché par des matériaux inertes, avec si possible des matériaux argileux sur la partie supérieure afin de limiter la perméabilité et l'infiltration trop importante d'eaux météoritiques. Ce comblement risque de se poursuivre suite au tassement des matériaux ajoutés, et si nécessaire, un ajout supplémentaire de matériaux inertes pourra être réalisé. Il conviendra aussi pour l'exploitant agricole une fois le vide comblé, de matérialiser le centre de l'effondrement et d'éviter de faire passer des engins agricoles sur un rayon de 5 m. Une surcharge importante à proximité d'une zone fragilisée pourrait provoquer d'autres phénomènes ;

- une surveillance régulière de l'évolution du phénomène après comblement. Toute évolution significative est à indiquer à la Préfecture de l'Orne et au BRGM.

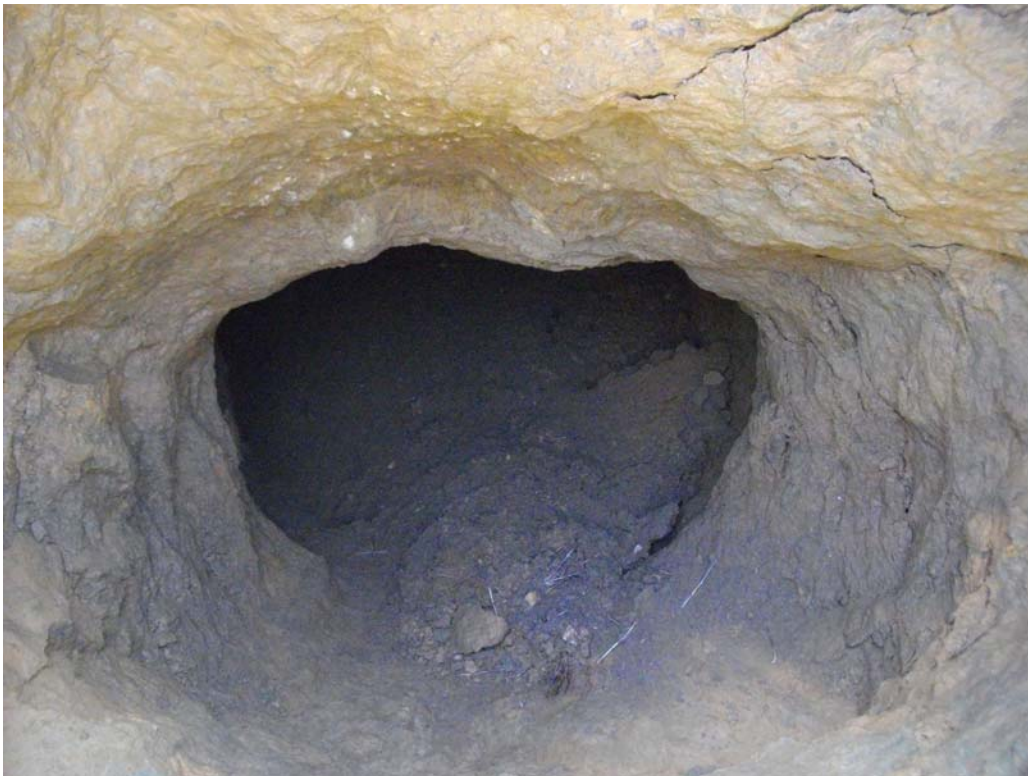
Cet effondrement semble s'être fait à partir du toit de la craie dans les parties altérées de celle-ci. Le fontis fait 4,5 mètres de profondeur et 2 mètres de long sur 1,3 mètre de large (Planche photographique 2). Il s'ouvre vers le bas sur une cavité d'une dizaine de mètres, descendant encore plus bas vers une chambre avec pilier visible en direction du Sud-Est (Illustrations 3, 4A et 4B), laissant à penser qu'il s'agit très probablement d'une cavité d'origine anthropique. La hauteur du vide serait de 4 m (communication orale de M. Le Maire).

Le volume de terrain effondré est de l'ordre de 30 à 40 m<sup>3</sup>.

**Photo 2 : Fond de l'effondrement avec orientation vers le sud-est en profondeur.**

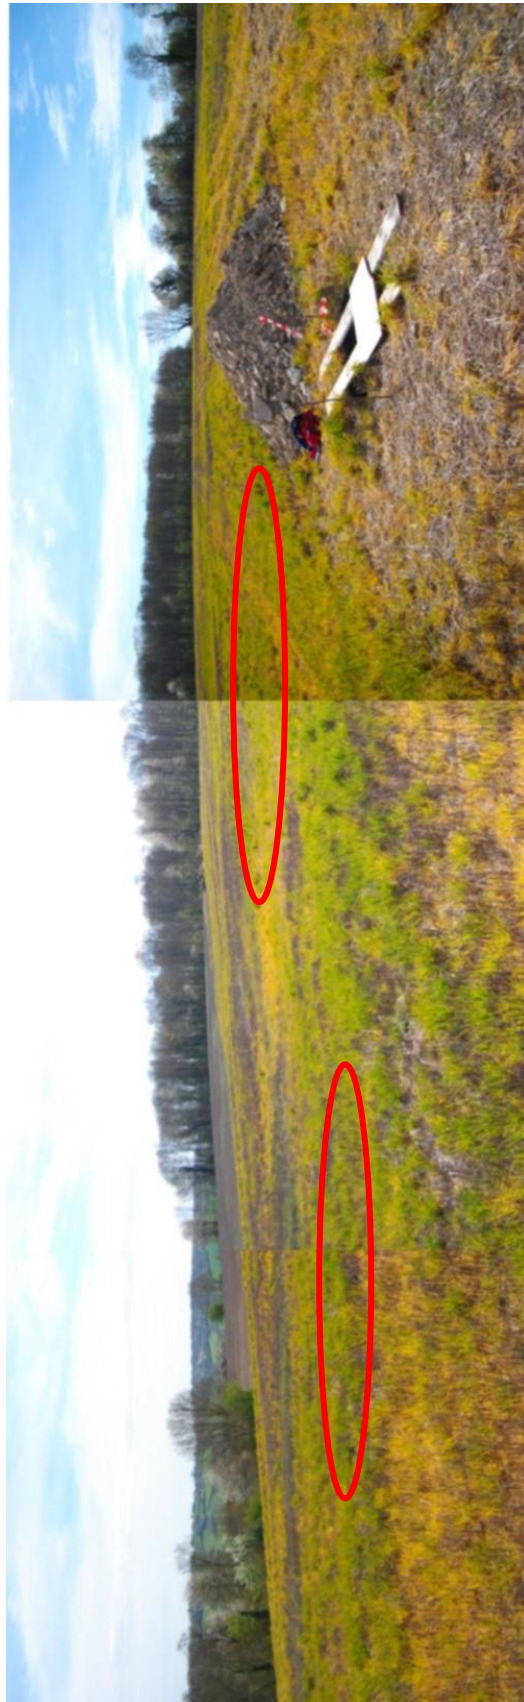
**Photo 3 : Panorama de l'effondrement avec les deux dépressions au sud-est de celui-ci.**
