Rapport d'expertise :

Mouvement de terrain à l'anse du Brick, commune de Maupertus-sur-mer (Manche). Avis du BRGM

BRGM/RP-59835-FR

Avril 2011

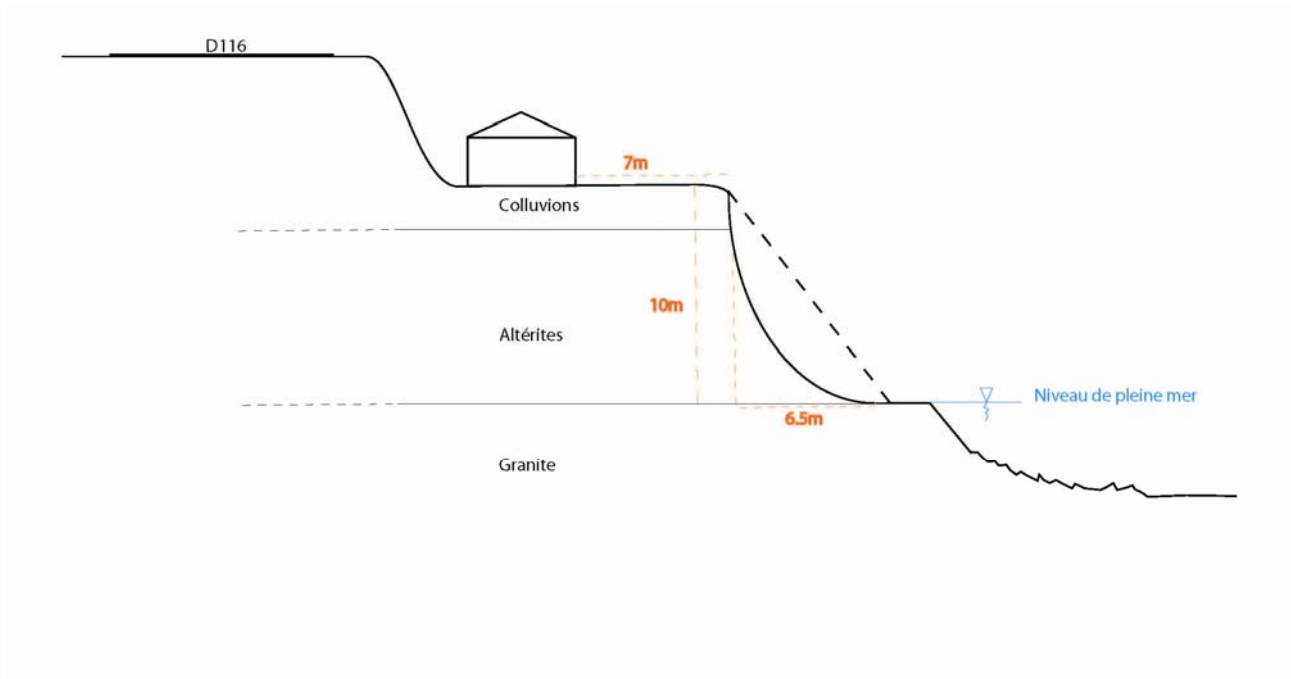
Illustration 4 : Coupe schématique de la zone d'étude

Une distinction peut être faite entre les colluvions en tête de falaise, marrons clairs, sèches et renfermant des blocs, et les matériaux sablo-argileux sous-jacents très humides, présentant plus de cailloutis et surtout montrant une stratification. Cette partie semble aussi marquée par une fracturation verticale, que l'on peut caller sur celle des granites sous-jacents (Photo 3 en Annexe). Cette partie inférieure de la cicatrice se trouve donc probablement au niveau des altérites issues de l'altération chimique des granites sous-jacents.

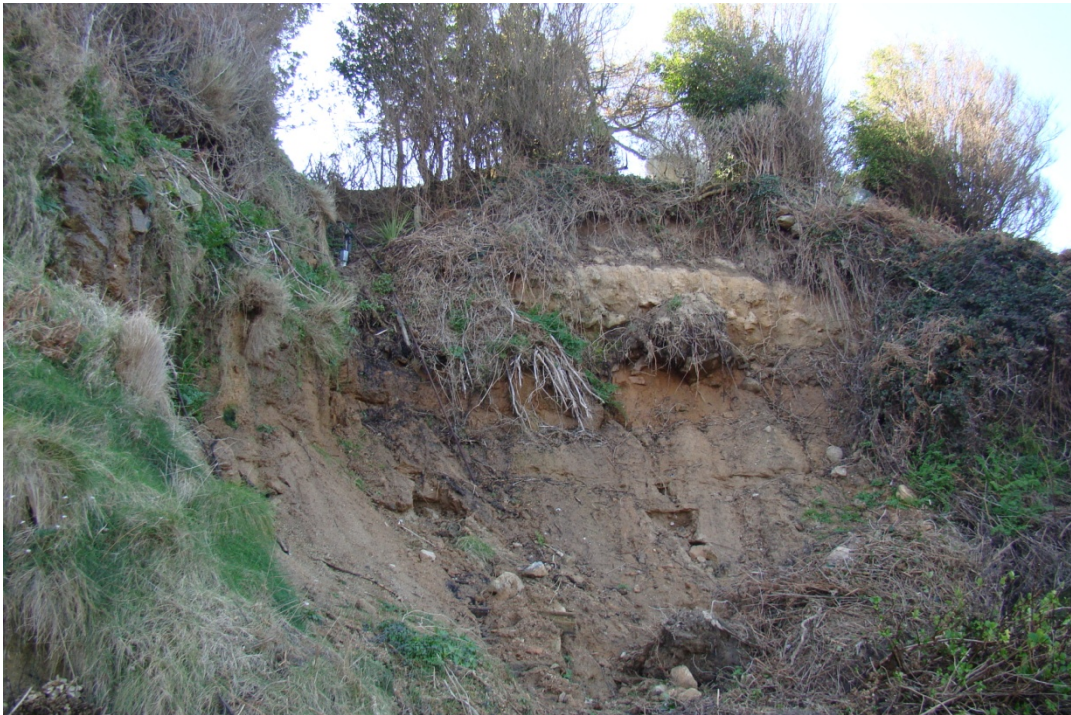
Au début du mois de janvier 2011 consécutivement à la fonte des neiges et aux fortes pluies du mois de décembre 2010, un glissement s'est produit en bord de mer au niveau de la parcelle 14, emportant l'escalier permettant l'accès à la mer depuis la maison. (Photo 1 et Photo 2 en Annexe).

La cicatrice d'arrachement se situe à 7 m de la maison construite sur la parcelle 14 et fait environ 7-8 m de large sur 10 m de haut avec une profondeur maximale de 6,5 m. Le volume mobilisé peut donc être estimé à environ **80 m³**.

Le jour de la visite du BRGM, le matériel glissé avait quasiment disparu, emporté par les marées successives, ce qui indique une probable absence de blocs indurés de grande taille dans les masses glissées.

Photo 1 : Vue du glissement

- La mise en place d'une butée de pied empêchant le phénomène d'évoluer, la mer d'éroder le pied des formations meubles et permettant à l'eau contenue dans les altérites de s'écouler. Il pourrait s'agir de rangées de gabions, ou d'enrochements, solutions à valider et calibrer par un bureau d'études, en tenant compte du niveau des plus hautes eaux et de l'effet de la houle et des vagues ;
- Une vérification des réseaux d'eaux (pluviales et usées) sur l'ensemble du versant. Il serait ainsi préférable de limiter les infiltrations d'eau dans les limons et les formations d'altération à proximité de la falaise. Une meilleure gestion des eaux de ruissellement à proximité de la tête de falaise est également nécessaire.

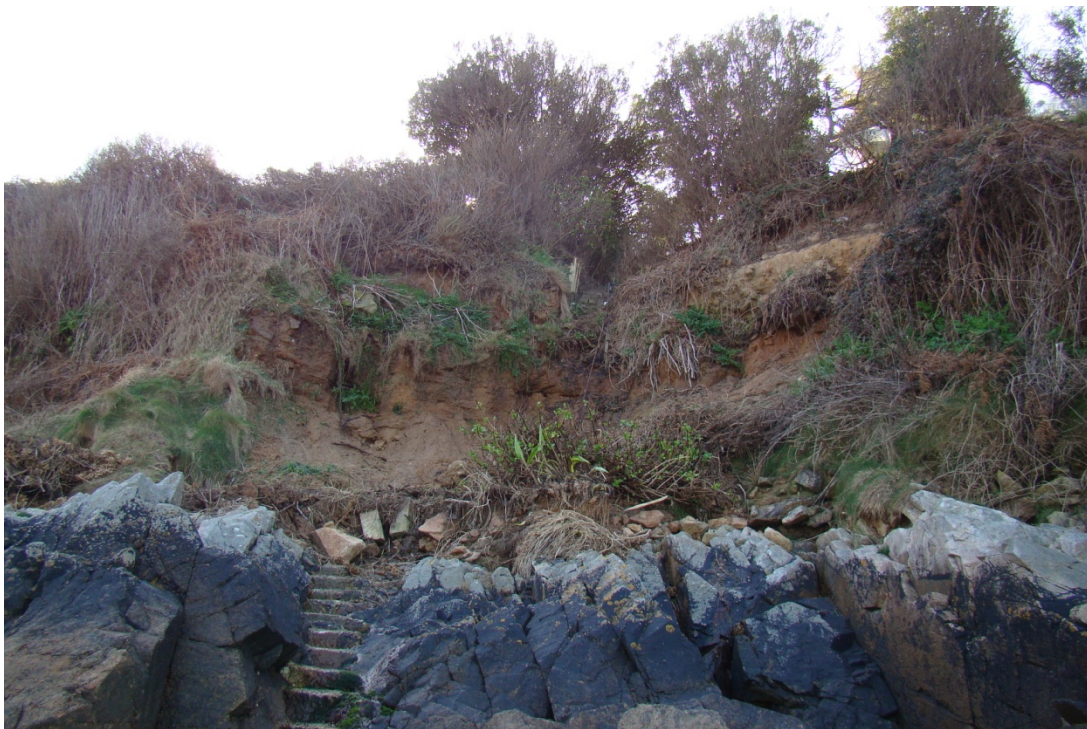
Photo 2 : Vue du glissement avec les dernières marches de l'escalier

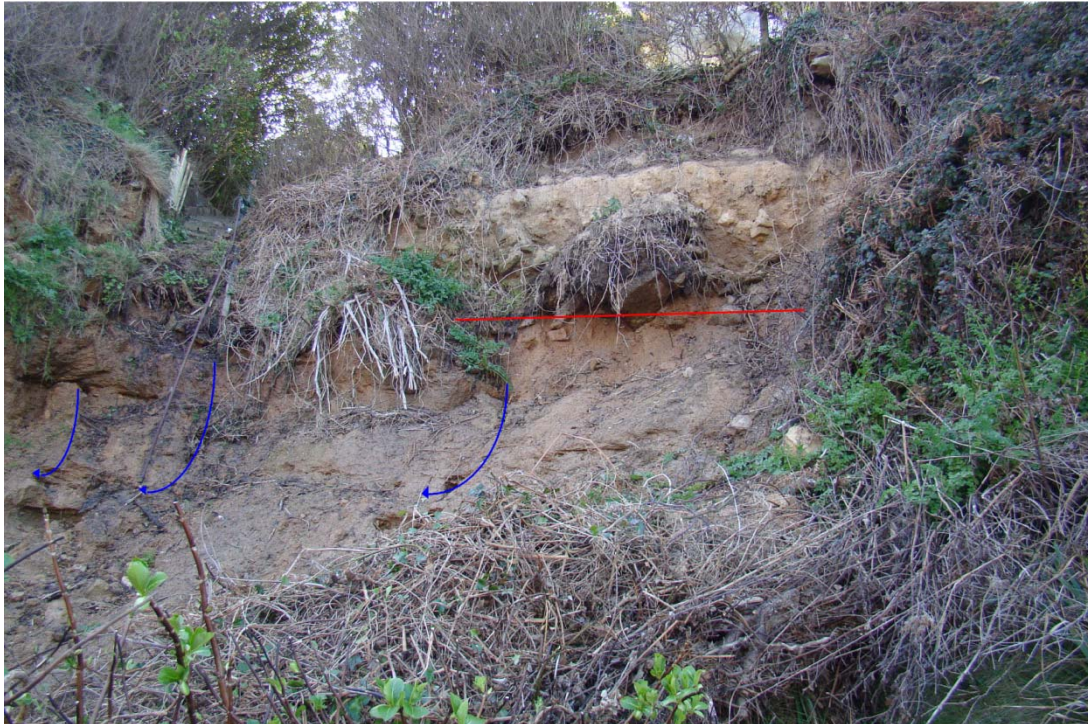
Lors de notre visite, un écoulement d'eau a été observé à la limite entre les deux types de formations superficielles (entre les limons et les altérites sous-jacentes), ainsi que dans les traces de fracturation encore visibles dans les altérites, calées sur les principales fractures des granites dans lesquelles on a aussi pu observer un écoulement. Il est opportun de préciser que les dernières pluies précédant la visite du 7 mars 2011 remontent au 28 février 2011 et qu'il n'y a pas eu de précipitations abondantes auparavant. Ces écoulements semblent se localiser préférentiellement au droit des zones où le granite est le plus fracturé (Photo 3 en Annexe).

Il faut noter que malgré l'absence de précipitations la semaine précédant notre intervention, les altérites étaient très humides et de l'eau s'écoulait visiblement des fractures. La formation d'altérites est donc probablement aquifère à cet endroit. La présence récurrente d'eau a donc très probablement favorisé le phénomène.

Photo 3 : Différence de lithologie signalée en rouge et écoulements d'eau (en bleu)

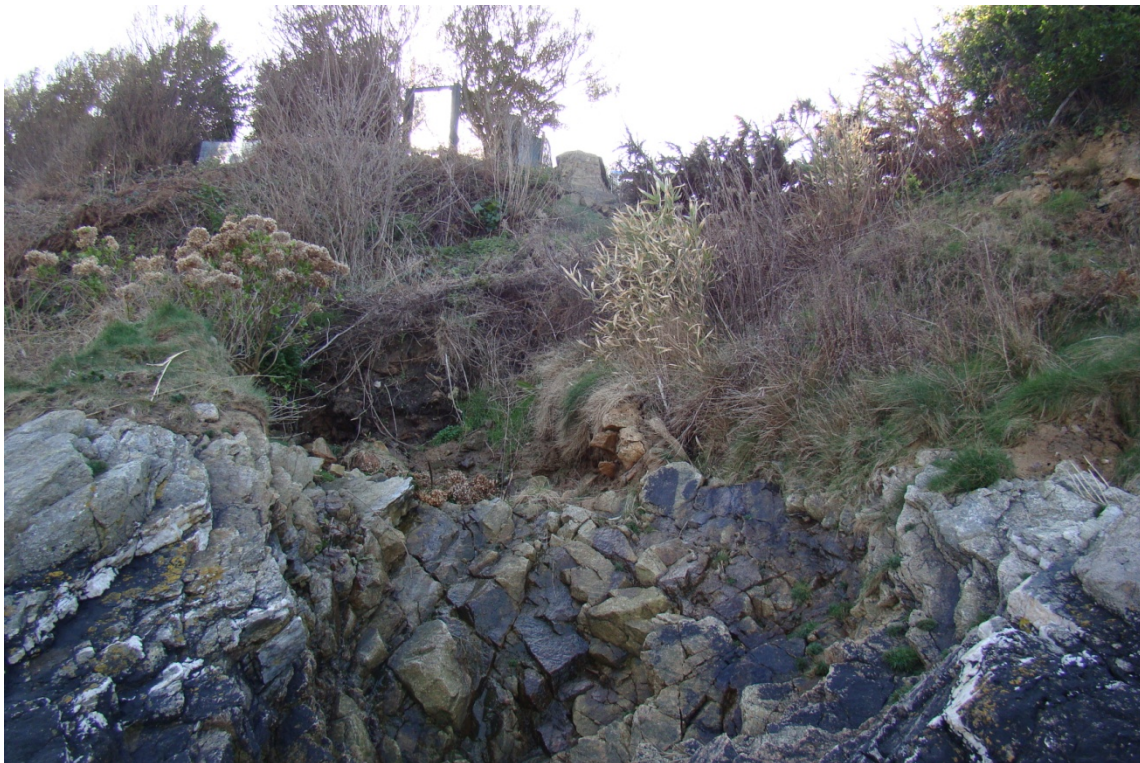
Ces granites sont d'ailleurs marqués par deux types de fracturation : une fracturation que l'on peut regrouper en familles bien distinctes, de laquelle suintait de l'eau le jour de notre visite, et une fracturation beaucoup plus désordonnée, marquant probablement le front d'altération de la formation granitique. On note au niveau du glissement des fractures orientées N40° (pendage de 50° vers le NO) de récurrence métrique, des fractures orientées N100-110° (pendage vertical) avec une récurrence tous les 3 m environ ainsi que des fractures orientées N50° à pendage vertical. A gauche du glissement, on note la présence de fractures verticales orientées N50° et N90°. C'est le recoupement de certaines de ces fractures qui crée une sorte d'entonnoir d'érosion dans lequel s'est engouffrée la masse glissée (Photo 4 en Annexe).

Le mouvement a d'autre part été facilité par une érosion plus intense (au niveau des recouvrements de fractures) des granites sous-jacents, délimitant une sorte d'entonnoir, supprimant la butée de pied à cet endroit. Deux autres mouvements de petites tailles ont d'ailleurs été observés aux alentours, au niveau de zones connaissant une érosion similaire.

Photo 4 : Entonnoir créé dans une zone de forte fracturation du granite

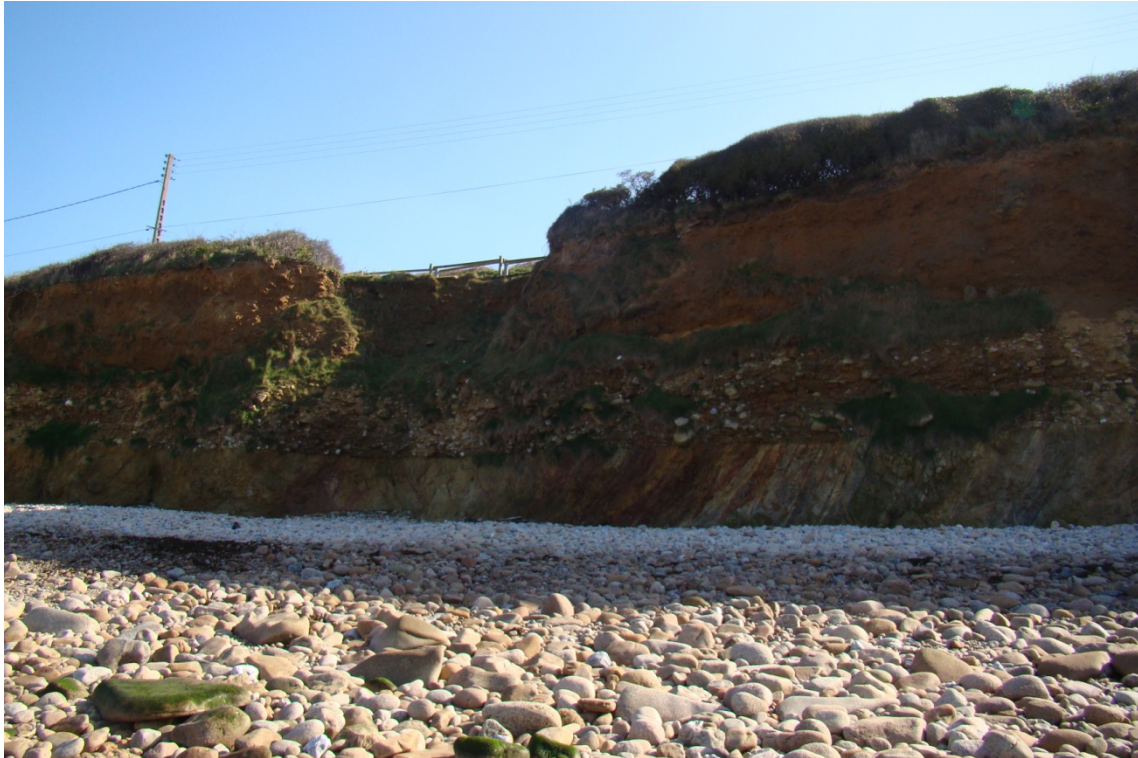
Le risque d'effondrement est signalé par un panneau en pied de falaise. On peut également noter que le BRGM est déjà intervenu pour évaluer l'état d'instabilité de la falaise de l'anse du Brick suite à un éboulement sis sur la commune de Fermanville (à quelques centaines de mètres, au fond de l'anse, Photo 5 en Annexe).

Photo 5 : Zone d'éboulement pour laquelle le BRGM est intervenu précédemment

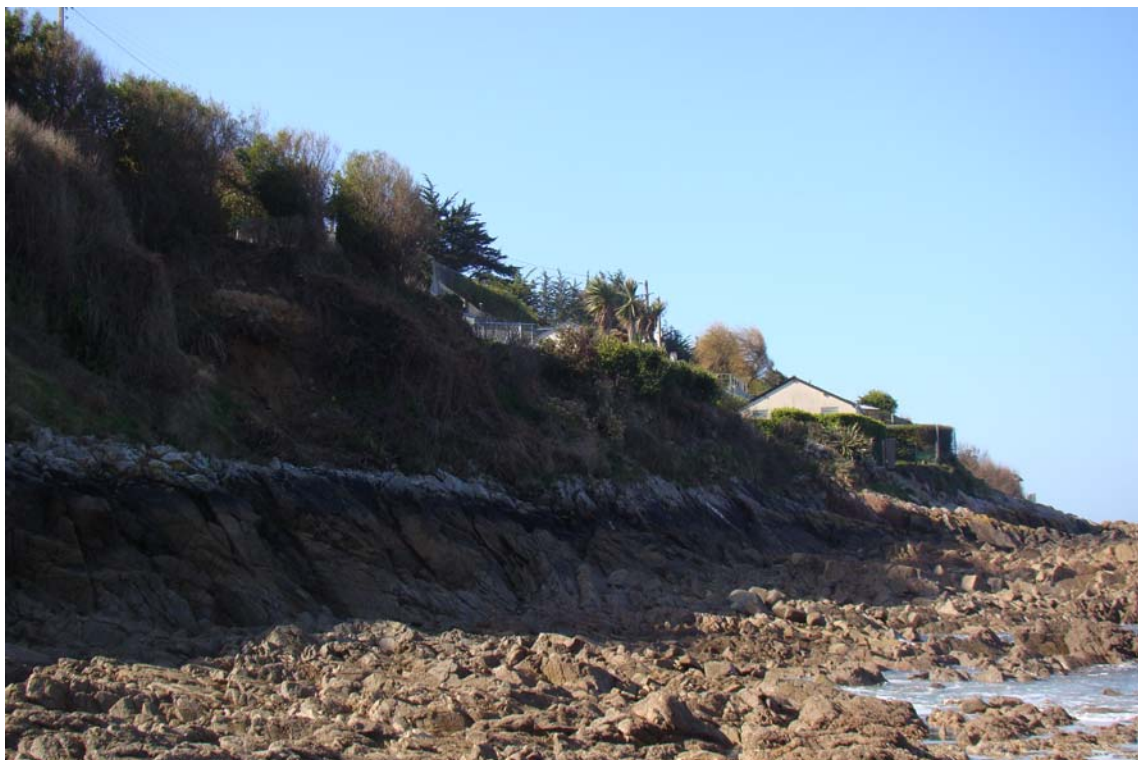
Au niveau de la cicatrice d'arrachement, d'un point de vue stratigraphique, on observe successivement (en partant du haut) 1 à 2 m de colluvions, puis environ 8 m de formations argilo-sableuses (présence notamment de quartz et de mica), reposant sur des granites assez fracturés (Photo 6).

Photo 6 : Vue générale du site
