Rapport d'expertise :

Diagnostic de désordres constatés sur des bâtiments Oye-Plage(62)

BRGM/RP-60426-FR

Novembre 2011

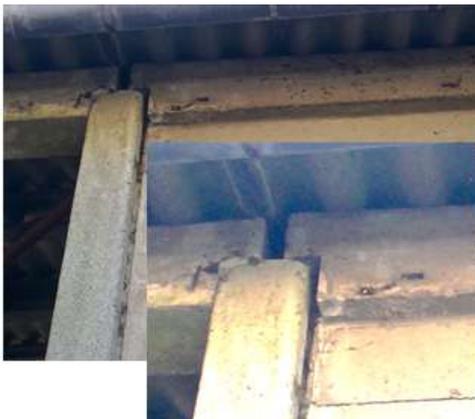
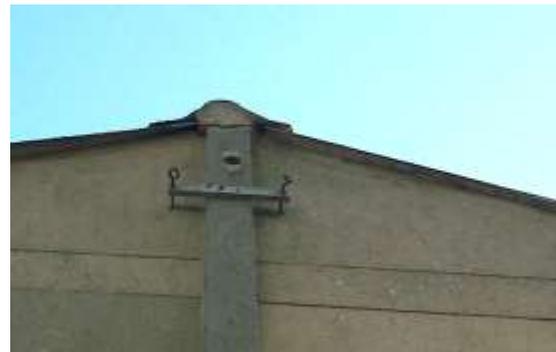
Les dommages observés concernent la dislocation partielle de la structure : décalages et fissures en tête des piliers, déplacement du pignon (Figure 9)

Figure 9 : Dommages à la Grange 1

Selon les occupants, ces dommages sont évolutifs et l'aggravation semble s'accélérer depuis quelques temps.

On remarque que les arceaux en béton constituant la charpente de l'édifice sont en bon état et ne présentent pas de fissures ou de zones de faiblesse (Figure 8) ; les dommages observés semblent correspondre à une déformation de la structure, vraisemblablement liée à des mouvements du sol.

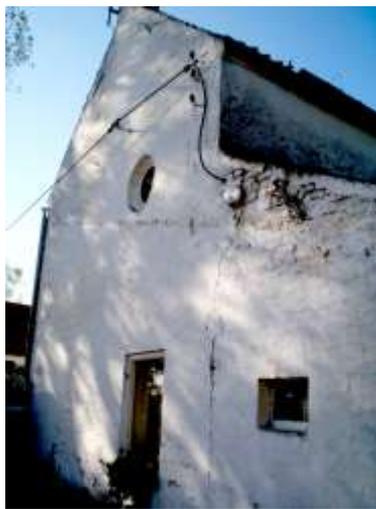
A l'extérieur, de nombreuses fissures traversantes affectent le pignon est et les murs porteurs, (Figure 10a). Le côté nord de l'édifice comporte une véranda dont les vitres sont fendues (Figure 10b), adossée au bâtiment affecté de nombreuses fissures traversantes en gradins sur les façades nord et ouest (Figure 10c). Du côté sud de l'habitation, on relève une fissure traversant le seuil de la porte-fenêtre du salon (Figure 10d).

Figure 10 : Fissures affectant les quatre façades de la Maison d'habitation. a) Pignon est ; b) véranda accolé à la façade nord ; c) façade nord et ouest ; d) seuil de la porte fenêtrée du salon, côté sud

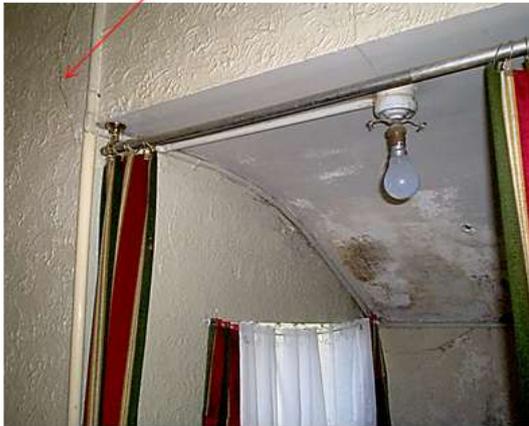
L'intérieur de la maison d'habitation permet de constater des dommages au niveau des murs porteurs, provoquant des infiltrations au niveau de la cage d'escalier menant à l'étage (Figure 11 a). Les pièces de l'étage sont affectées par des infiltrations importantes provenant de la toiture (Figure 11b), et les cloisons sont largement fendues et déplacées (Figure 11c). La pièce située en

Fissure traversante du mur de la façade nord

Figure 11 : Dommages observés à l'intérieur de l'Habitation principale a) Fissure traversante de la façade nord, et infiltrations au niveau de la cage d'escalier ; b) Infiltrations dans une chambre de l'étage ; c) Fissures et déplacement de cloisons dans une chambre de l'étage ; d) Fissure au plafond du salon (rez-de-chaussée) récemment revêtu de papier peint

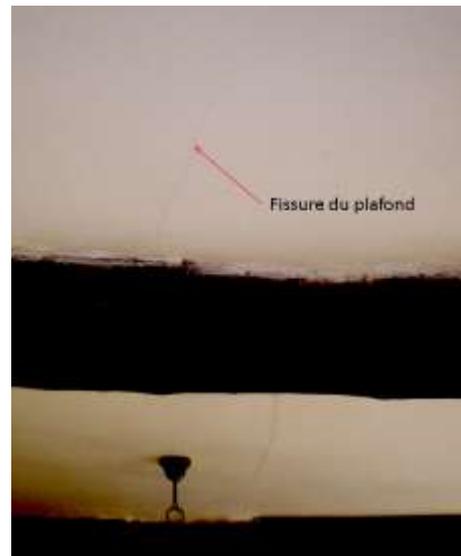
d)

dessous, récemment re-décorée selon les occupants, montre de nouvelles fissures au plafond, pourtant revêtu (Figure 11d)

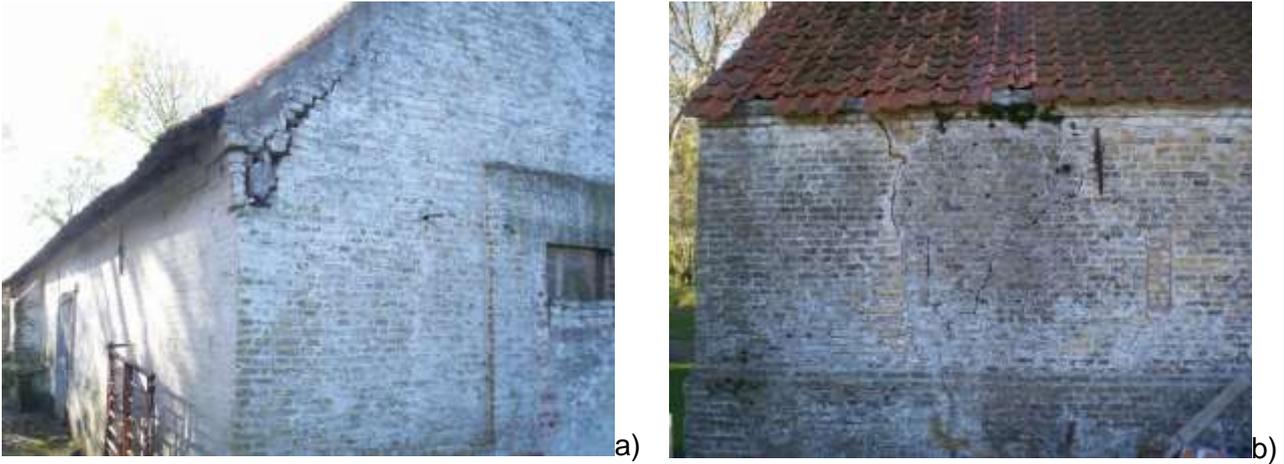
La Grange 2 n'est plus utilisée actuellement du côté nord, du fait de son mauvais état. Elle présente à l'extérieur de nombreuses fissures affectant sa stabilité, et la verticalité des murs (Figure 12a et Figure 12b)

Figure 12 : Extérieur de la Grange 2. a) côté nord ; b) côté ouest

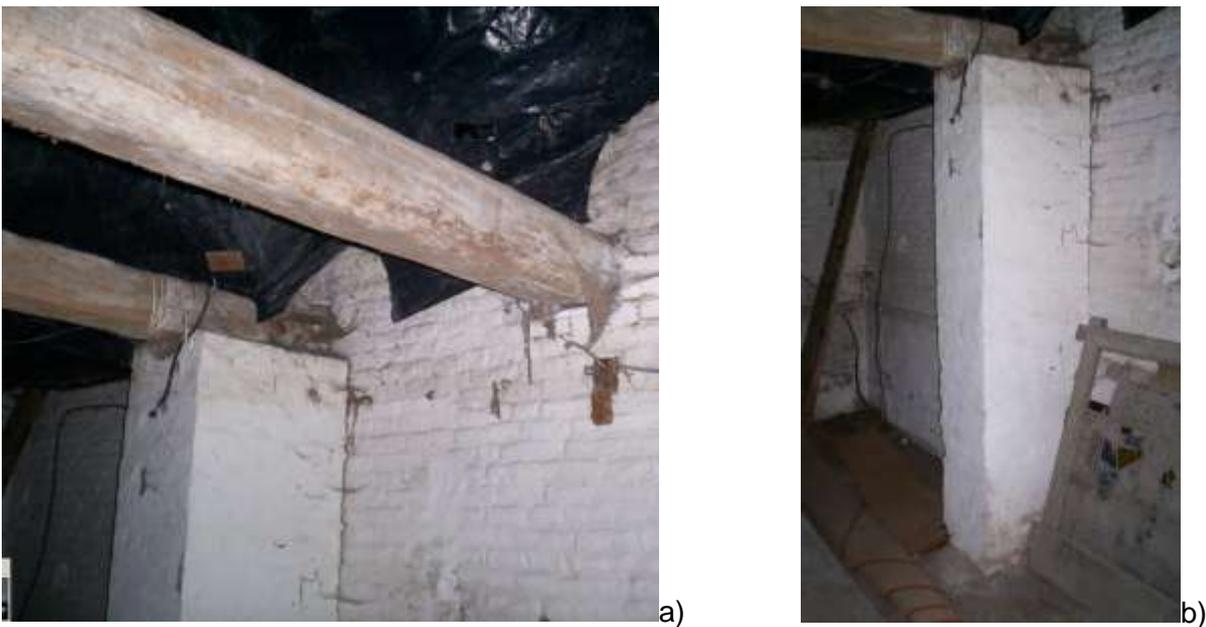
A l'intérieur, on observe des déplacements des poutres de soutien, ainsi que le décollement de certains piliers les soutenant (Figure 13a et Figure 13b)

Figure 13 : Intérieur de la Grange 2. a) Poutre décalée côté nord est ; b) Fissure entre le mur et le pilier (côté nord-est)

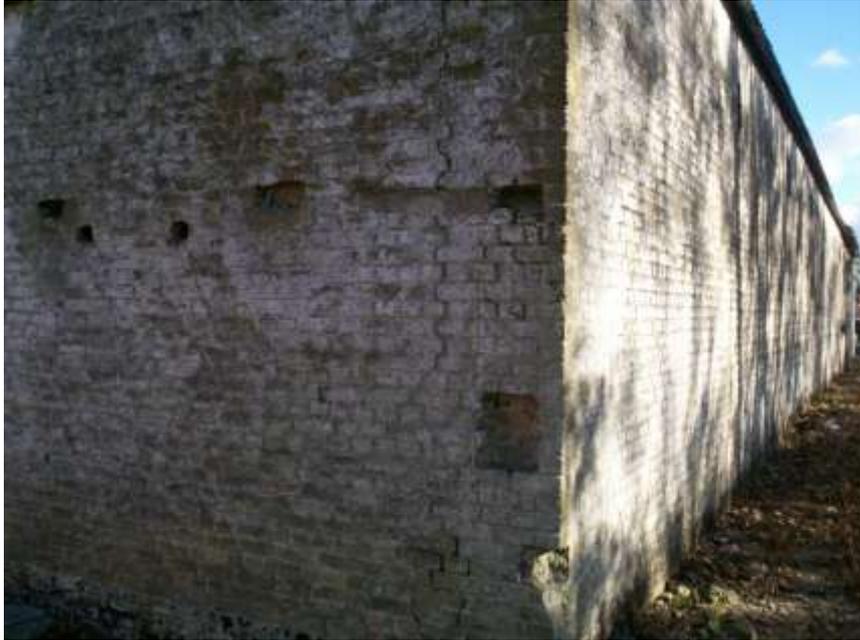
La Grange 3 présente une fissure sur sa façade ouest (Figure 14).

Figure 14 : Fissure dans le mur ouest de la Grange 3

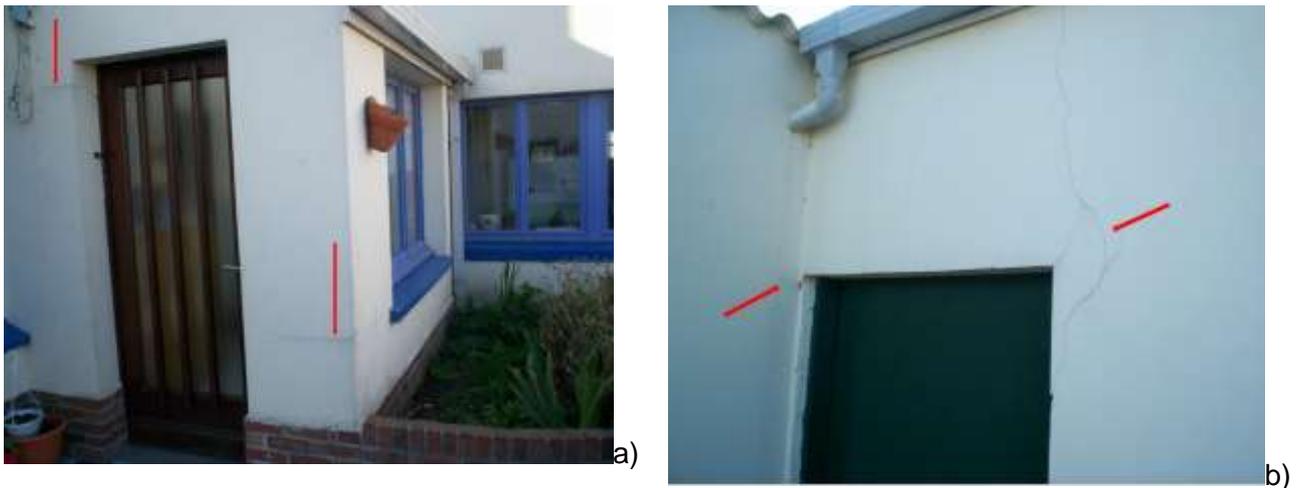
Nous ne sommes pas entrés à l'intérieur des bâtiments, et n'avons constaté que les dommages apparents depuis l'extérieur. Les façades présentent de multiples fissures, aussi bien sur l'habitation principale (Figure 16a), que sur les dépendances (Figure 16b)

Figure 16 : Deux vues de fissures affectant les façades du 1010 rue Verte.

Selon l'occupante des lieux, ces fissures seraient apparues progressivement depuis quelques années (dans les années 2000), avec une accélération des craquements observée ces dernières années.

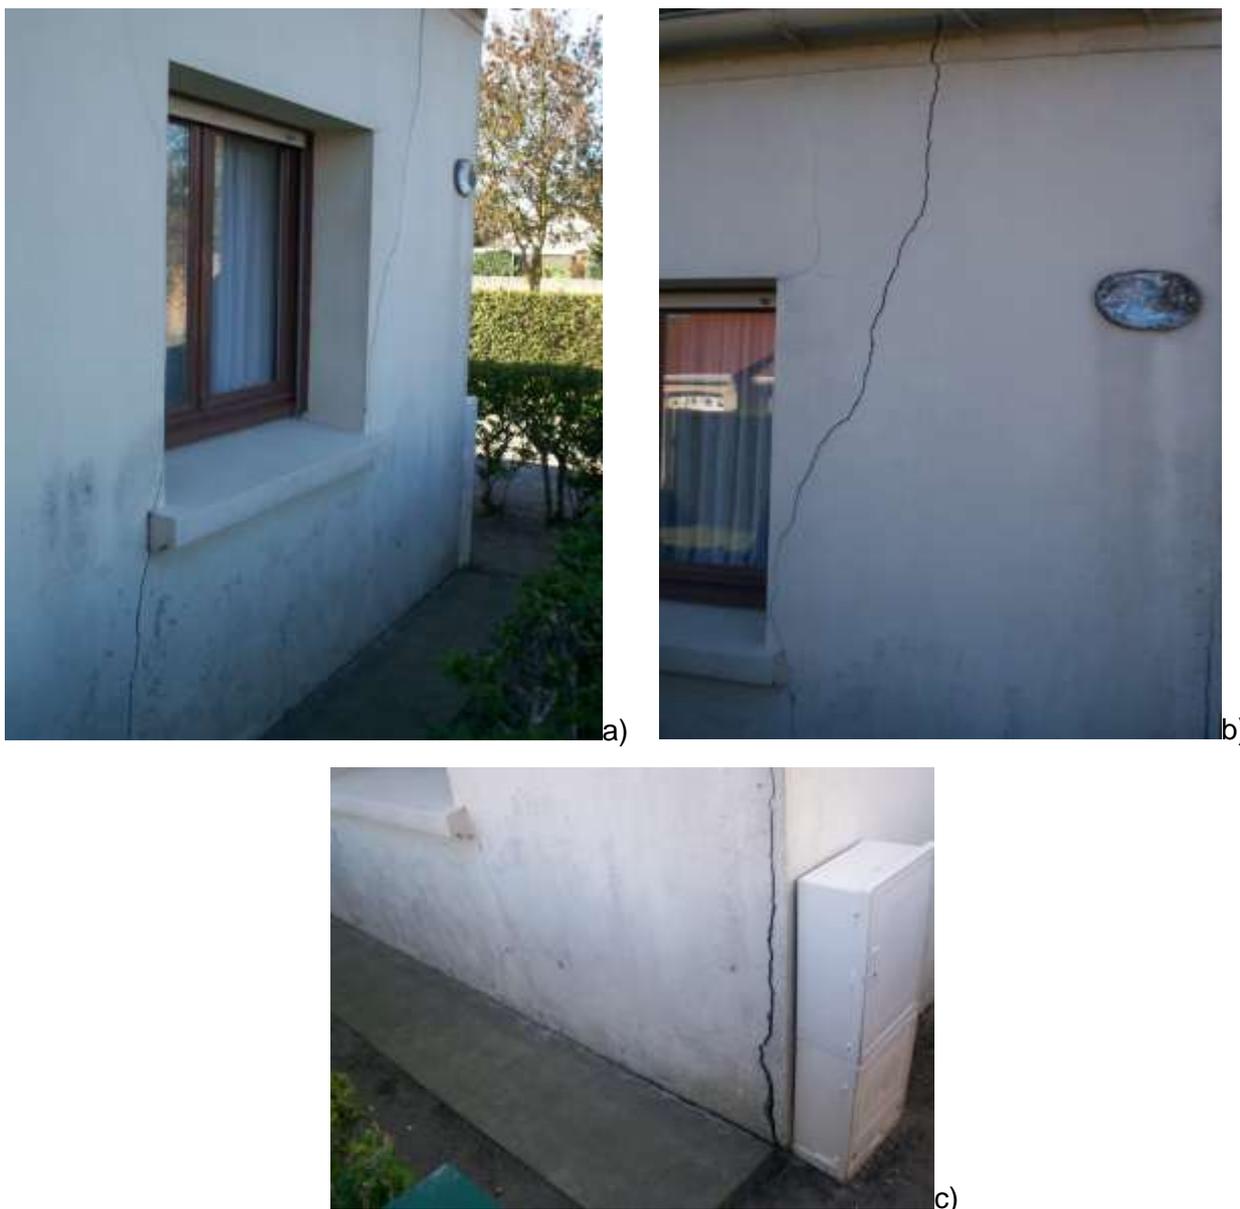
De nouvelles fissures continuent à se former, et s'agrandissent progressivement. La façade nord présente différents stades d'évolution des fissures, depuis les plus fines qui sont les plus récentes, du côté est de la façade nord, jusqu'aux plus anciennes qui sont ouvertes et traversantes, du côté ouest de la façade nord (Figure 19a, b, c)

Figure 18 : Vue de la façade nord-ouest du bâtiment.

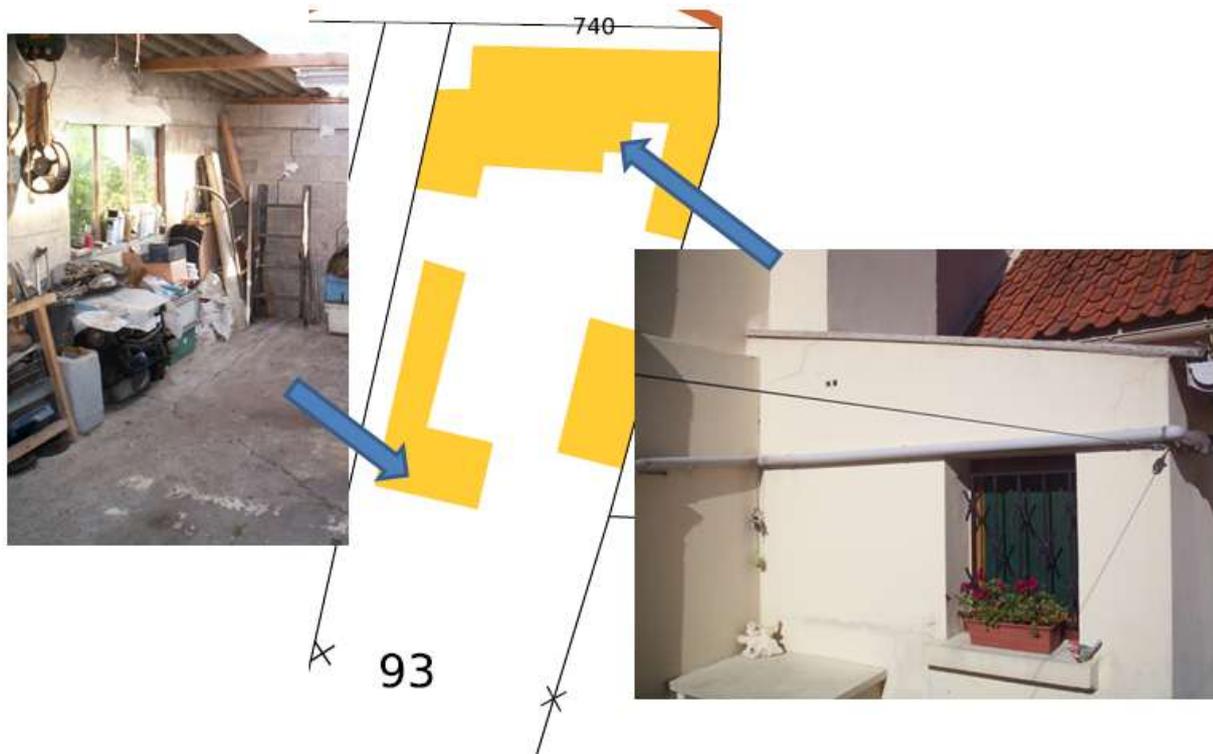
Tous les bâtiments de la propriété sont affectés, y compris les dépendances attenantes, ou détachées (Figure 20a et Figure 20b)

Figure 19 : Fissures sur les dépendances.

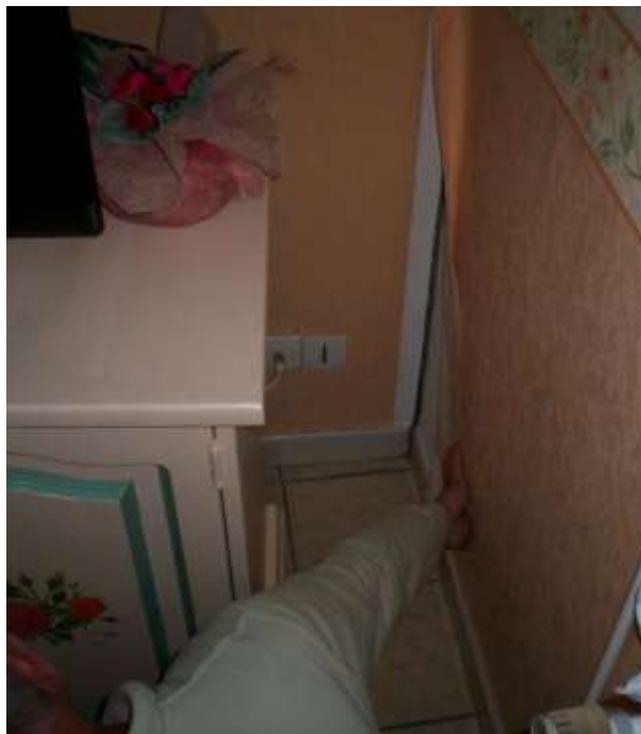
A l'intérieur, on constate que les fissures de la façade nord sont traversantes (Figure 20)

Figure 20 : Vue de l'intérieur de la fissure de la Figure 18c. Le mur de la fenêtre à droite du cliché, correspondant aux vues 18a et 18b montre également des fissures traversantes.

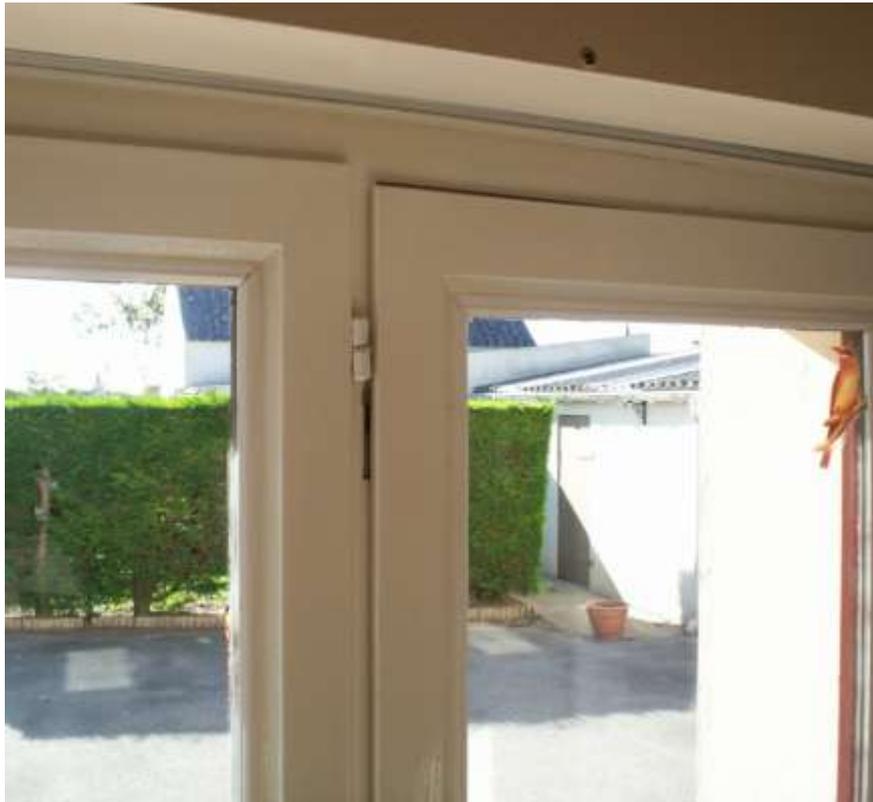
Dans les pièces du rez-de-chaussée, le carrelage du sol est déformé sur toute la surface, et les portes fenêtres ne ferment plus normalement (Figure 21)

Figure 21 : Défaut d'alignement des portes fenêtres du rez-de-chaussée.

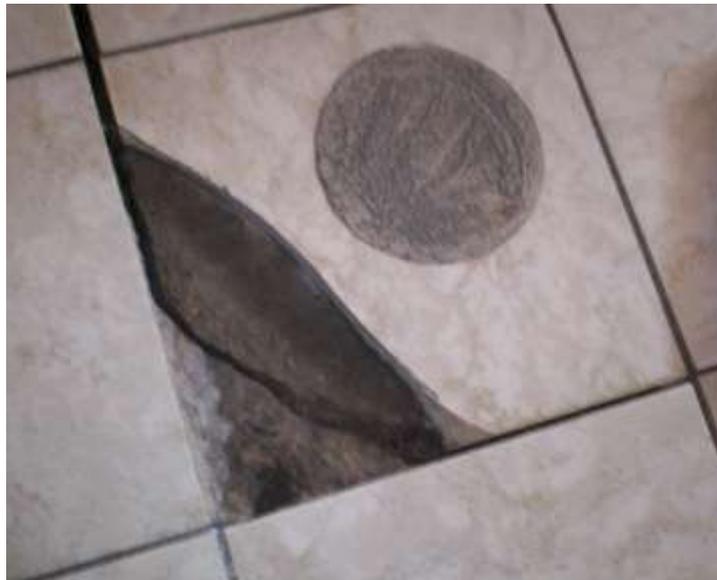
Des sondages effectués à la demande des propriétaires en 2009 montrent que la dalle sous le carrelage est fissurée (Figure 22), ce que confirme d'ailleurs l'étude géotechnique que le propriétaire a fait effectuer en 2009.

Figure 22 : Vue de la dalle sous un carrelage, à l'endroit d'un sondage géotechnique effectué en 2009.
