Rapport d'expertise :

Avis sur un pan de falaise à Graufthal

BRGM/RP-60960-FR

Mars 2012

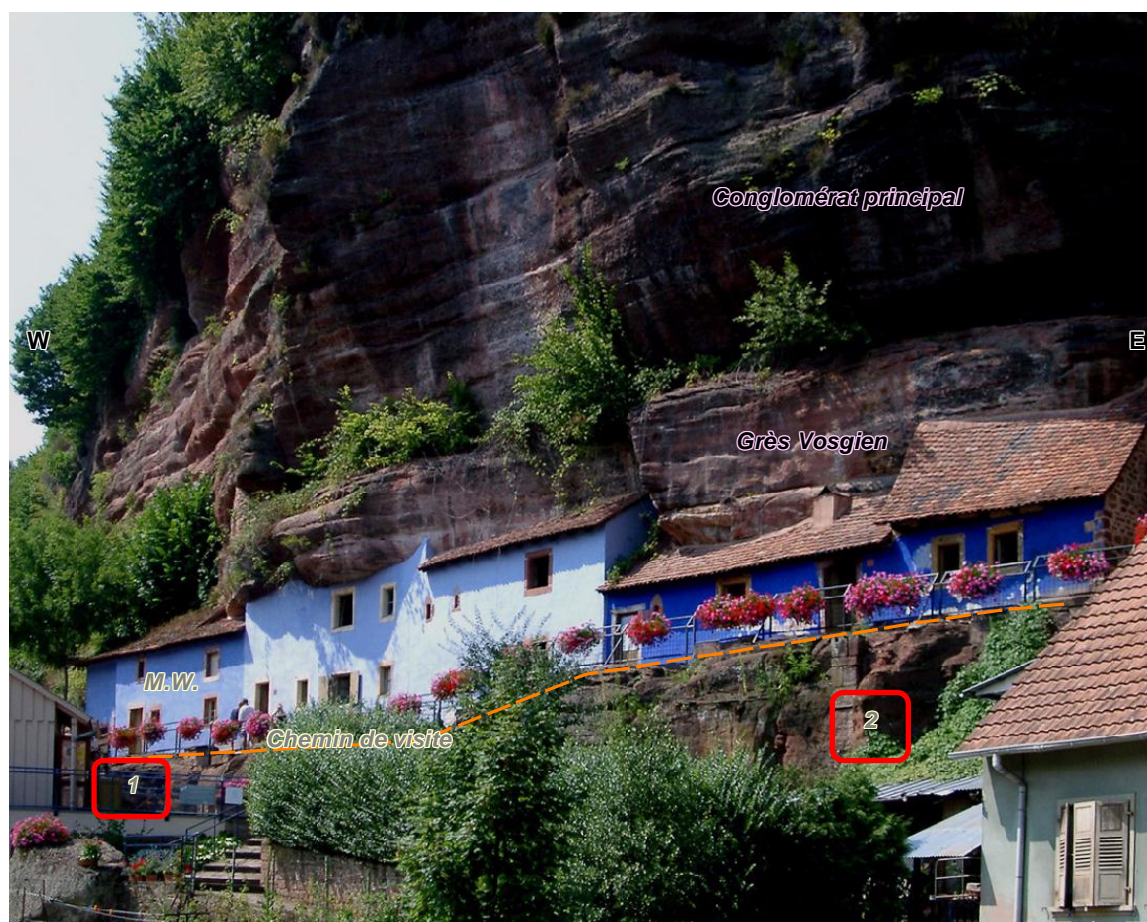
Illustration 4 : Vue des troglodytes de Graufthal – photo par Eric S. Panoramio.com, modifiée

Les troglodytes ont été construits dans une partie sous-cavée de la falaise, en partie sommitale de ce que nous appellerons ici la falaise inférieure (annotée 1 et 2 sur la photo précédente), haute de 3 à 4 m (Illustration 4). Au-devant de ces habitations un chemin de visite (tracé en orange sur la photo précédente) permet d'accéder aux maisons et d'observer le toit de la falaise inférieure.

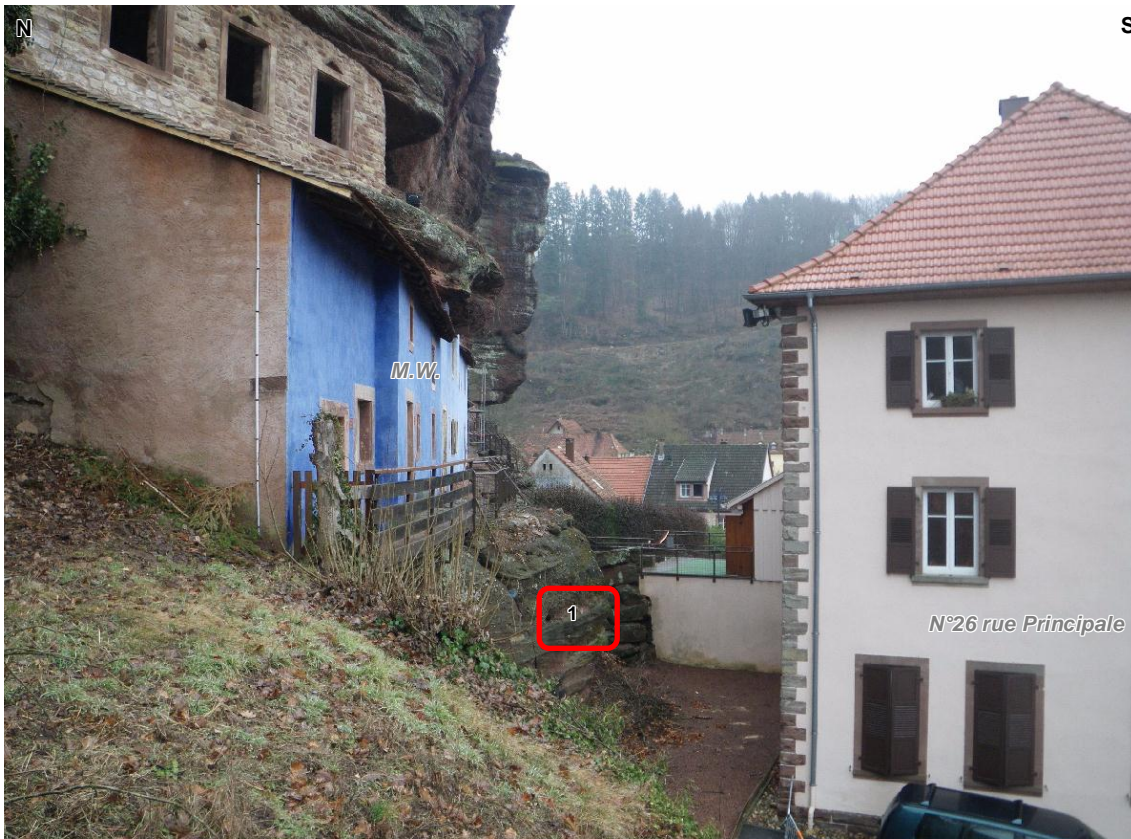
La chute de blocs de septembre 2011 a eu lieu au niveau de la falaise inférieure à son extrémité ouest, sous la maison Wagner (M.W.) et indiquée par le point 1 (Illustration 4 Illustration 5) et par un point rouge sur l'extrait cadastral (Illustration 2).

Illustration 5 : Extrémité ouest des troglodytes, la maison Wagner (M.W.) à gauche surplombant le bâtiment communal

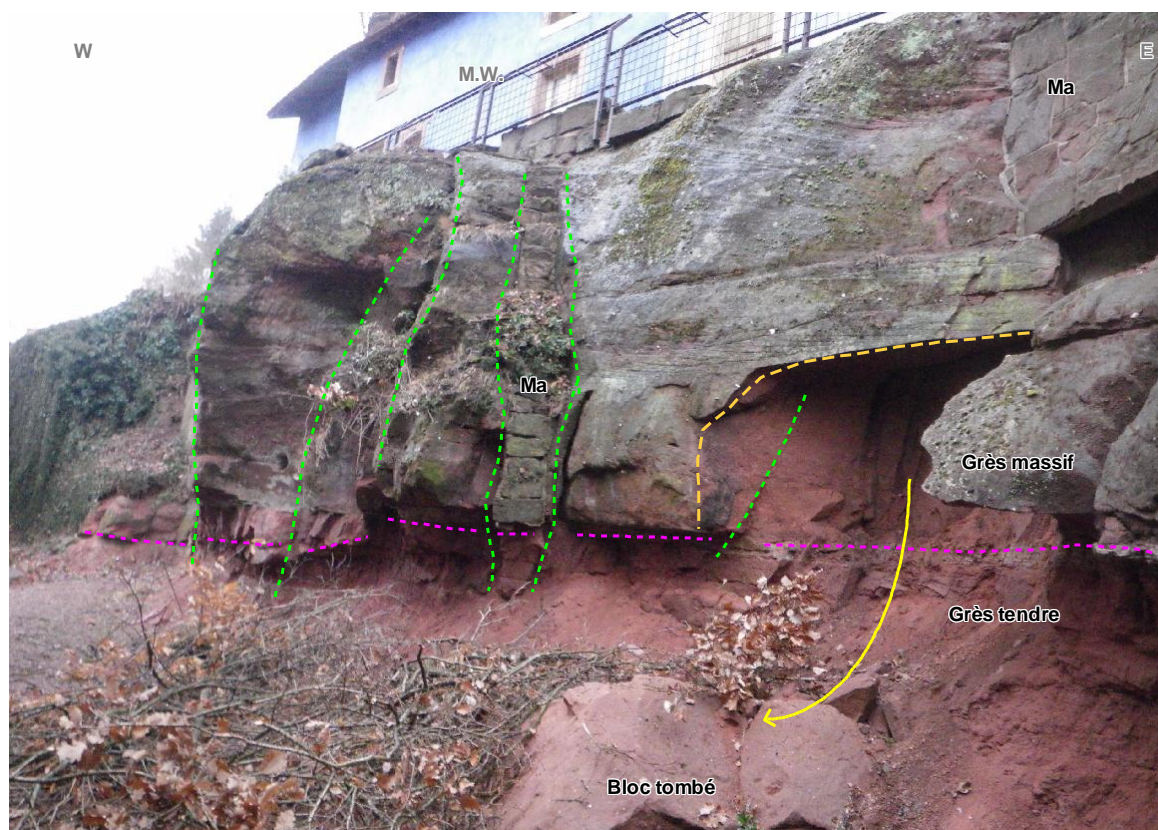
Les grès qui constituent la falaise inférieure présente des discontinuités stratigraphiques subhorizontales acquises lors de leur dépôts il y a ~240 Ma. Les 3/4 supérieurs sont massifs grâce à une cimentation forte ; ils reposent sur un niveau très tendre limono-argileux et peu à pas cimenté. Ce dernier est nettement sous-cavé du fait de son caractère friable et, certainement gélif (Illustration 6).

Ces diaclases sont, sous la Maison Wagner, sub-verticales et orientées de façon subparallèle à la falaise ; elles y sont également plus nombreuses, espacées de 50 cm à 1 m (Illustration 6 et Illustration 9). Nous avons constaté quelques diaclases subperpendiculaires à celles-ci mais elles sont bien moins fréquentes (Illustration 10). Ces diaclases découpent la partie massive en écailles dont le volume est estimé entre 4 et 6 m³ pour les plus importantes.

Sur l'illustration suivante (Illustration 6) l'écaille la plus à gauche est volumineuse et de plus découpée par une diaclase oblique délimitant un nez de bloc estimé à 3 m³ et qui se trouve en porte-à-faux. Au-devant de ce bloc, la distance avec la façade arrière du bâtiment est la plus étroite.

Illustration 6 : Vue de la falaise inférieure et des blocs tombés en septembre 2011

1/ de colmater les fissures ouvertes au niveau du chemin à l'aide d'un mortier peu perméable afin d'interdire toute infiltration dans les fissures. Le rebouchage en surface doit être soigné pour évacuer les eaux de ruissellement sans points bas ni contre pente.

2/ de reprendre le soubassement (grès tendre) de la falaise pour reconstituer la partie sous-cavée et le protéger de l'érosion (massif en béton, béton projeté sur treillis soudé,...) tout en veillant au bon drainage des eaux pour éviter la mise en charge hydraulique en arrière (barbacanes, drains, massif drainant...).

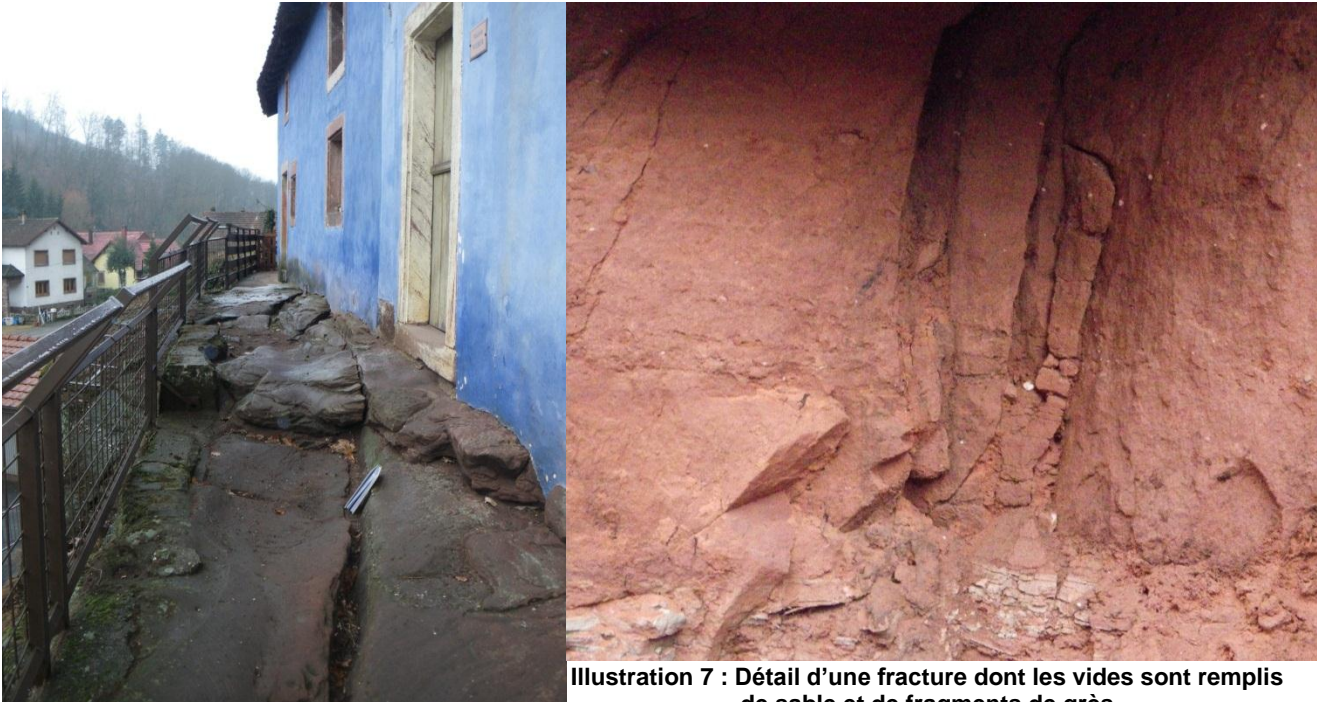
Au niveau du chemin, ces fissures apparaissent nettement ouvertes, remplies mais en dépression, ce qui leur confère le rôle de fil d'eau et de drains en cas de pluie (Illustration 7 et Illustration 8). Cela indique que les écailles sont partiellement désolidarisées du massif gréseux.

Illustration 7 : Détail d'une fracture dont les vides sont remplis de sable et de fragments de grès

Illustration 8 : Vue des diaclases ouvertes au niveau du chemin de visite

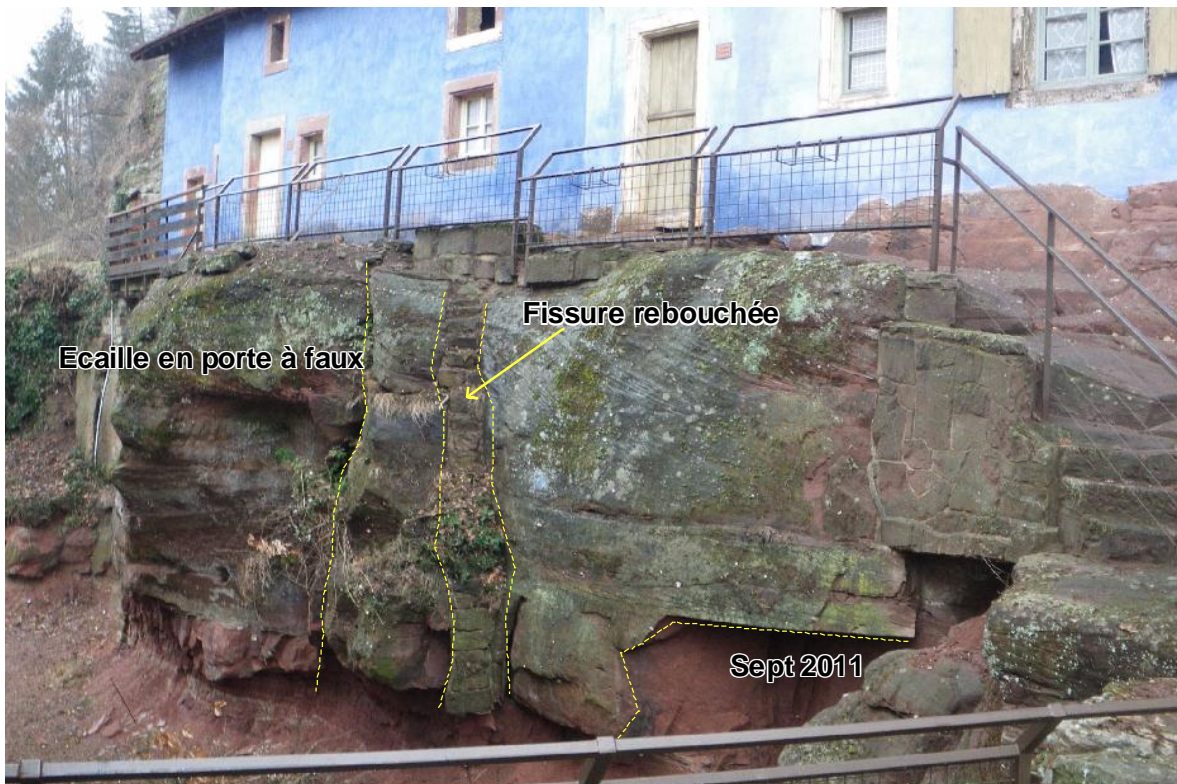
Illustration 9 : Vue des écailles de la falaise inférieure ouest – depuis la billetterie

A plus long terme, afin de garantir la pérennité du site, les écaïlles observées à l'ouest ne pourront rester en l'état et des solutions de confortement doivent être envisagées (ancrages passifs). Ces solutions nécessitent au préalable des études géotechniques de dimensionnement. La solution ancrages et béton projeté peut être, dans ce cas plus contraignant d'un point de vue esthétique pour conserver l'aspect de l'escarpement rocheux.

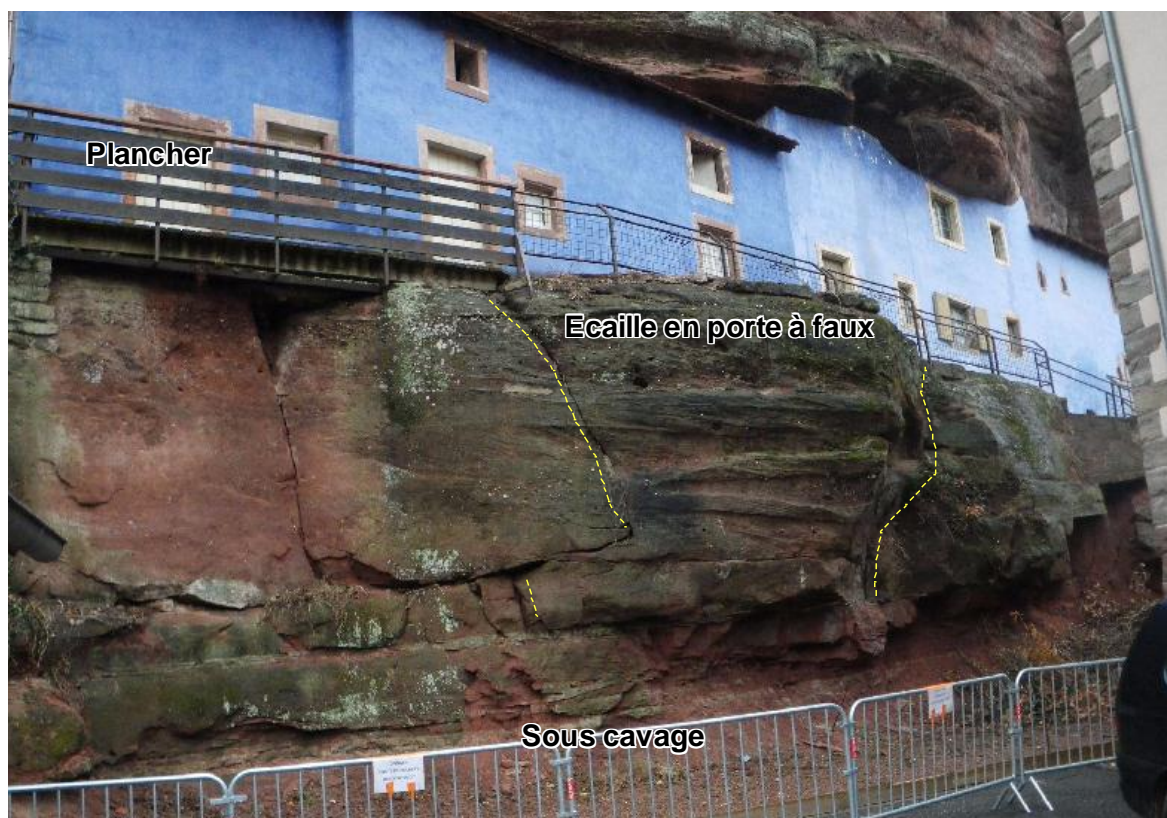
A l'extrémité ouest, l'assise du chemin a déjà été emportée lors d'une chute de blocs précédente, comme en témoigne l'installation d'un plancher sur profil en acier à un endroit où la roche n'est pas teinte par les mousses et lichens (Illustration 10).

Illustration 10 : Vue des écailles de la falaise inférieure ouest – depuis le parking du bâtiment

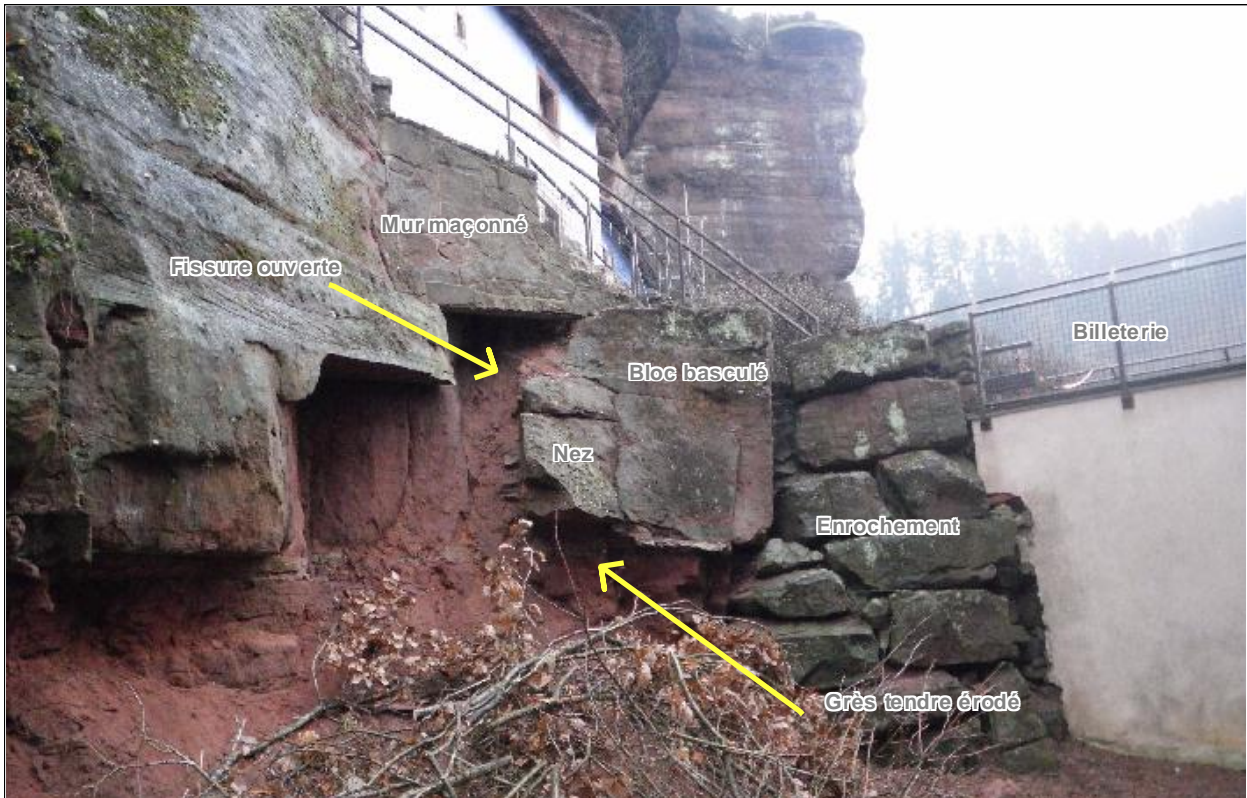
Pour maintenir un bloc décollé de la falaise et pour construire l'escalier menant au chemin de visite, un enrochement en grès des Vosges a été mis en place au début des années 2000 (Illustration 11). D'après les dires des personnes rencontrées ce bloc leur semble avoir bougé.

Sans que l'on puisse confirmer ou non des mouvements récents de ce bloc, qui mesure près de 3 m³, nous avons constaté qu'il est détaché et légèrement basculé de la falaise inférieure. La fracture ouverte à l'arrière est large de 30 à 40 cm et entièrement remplie de sable et petits blocs de grès. Dans la partie haute, un muret a été monté pour reconstituer une partie de l'escalier. Ce bloc d'une section carrée de ~1,3 m de côté, se prolonge sur au moins 2 m sous l'escalier et bute sur l'enrochement. Il repose également sur des grès tendres qui sont très érodés (Illustration 11). Ce sous-cavage génère là encore un porte à faux sur l'un de ses nez (côté gauche) et des surfaces de décollement horizontales s'initient sur les joints stratigraphiques ce qui favorisera à terme sa chute. Le volume de ce nez est évalué à 0,5 m³.

Illustration 11 : Bloc basculé aux abords de la billetterie

Le bloc basculé décrit à proximité de la billetterie s'appuie sur l'enrochement et est encastré à l'est dans le massif gréseux. Sa déstabilisation ne se produira pas dans un délai rapproché et sera précédée du décrochement de son nez, côté ouest, compte tenu de son porte à faux et de son décollement le long d'un plan stratigraphique.

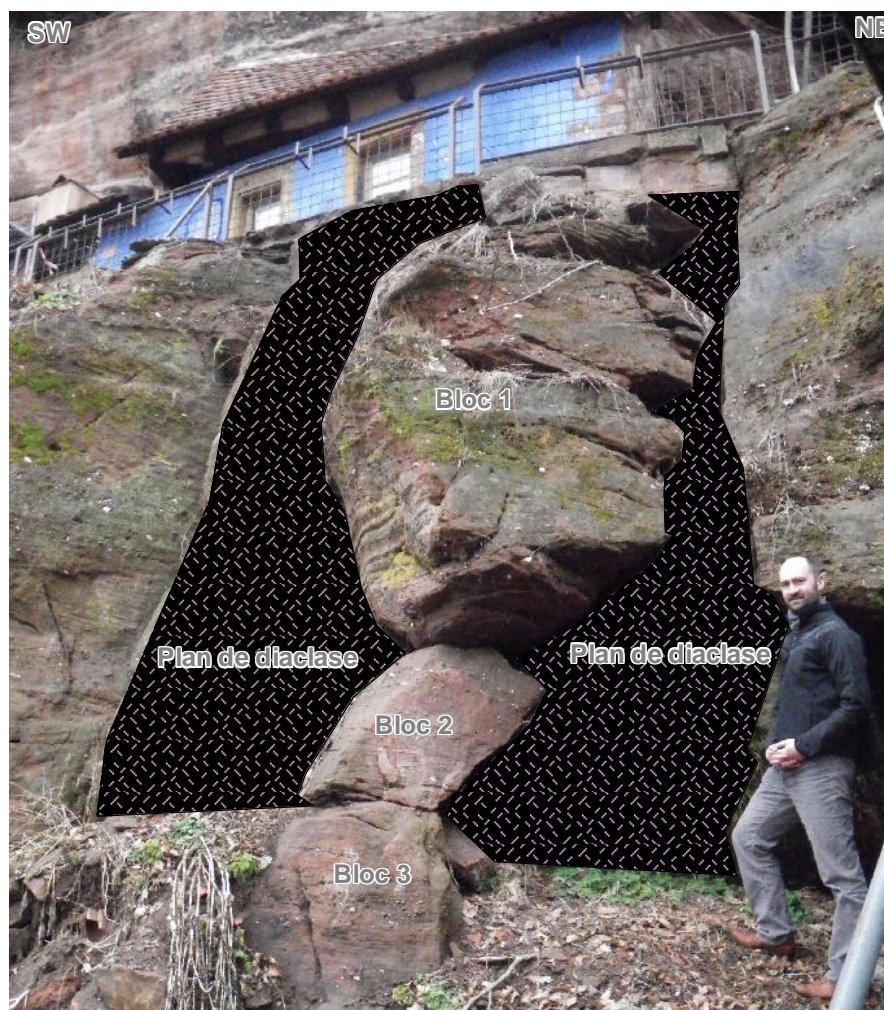
Nous avons toutefois noté une pile de blocs de grès, reste d'une ancienne écaille. Cette pile haute de 3 m et large de 60 cm est clairement instable (Illustration 12). Elle se compose de 3 blocs superposés, le plus imposant (haut de 2 m) s'appuie sur un plus petit (0,5 m) qui est manifestement basculé (Illustration 13).

Illustration 12 : Pile de blocs instables dans le jardin de la parcelle 14

La pile de blocs décrite dans le jardin de la parcelle 14 est clairement instable.

Dans le jardin de la parcelle 14, il est recommandé de traiter la pile de blocs en équilibre très instable. Il peut être envisagé de la démanteler en totalité, en veillant à contenir la chute du bloc 1. Suivant les contraintes de place disponible en pied ainsi que les possibilités techniques, économiques et patrimoniales, il peut également être envisagé de la stabiliser, notamment en créant un contrefort en béton – englobant les blocs inférieurs 2 et 3 - sur lequel reposera le bloc 1 ; dans cette option,, ce dernier sera ancré (boulons) pour éviter toute possibilité de basculement latéral.

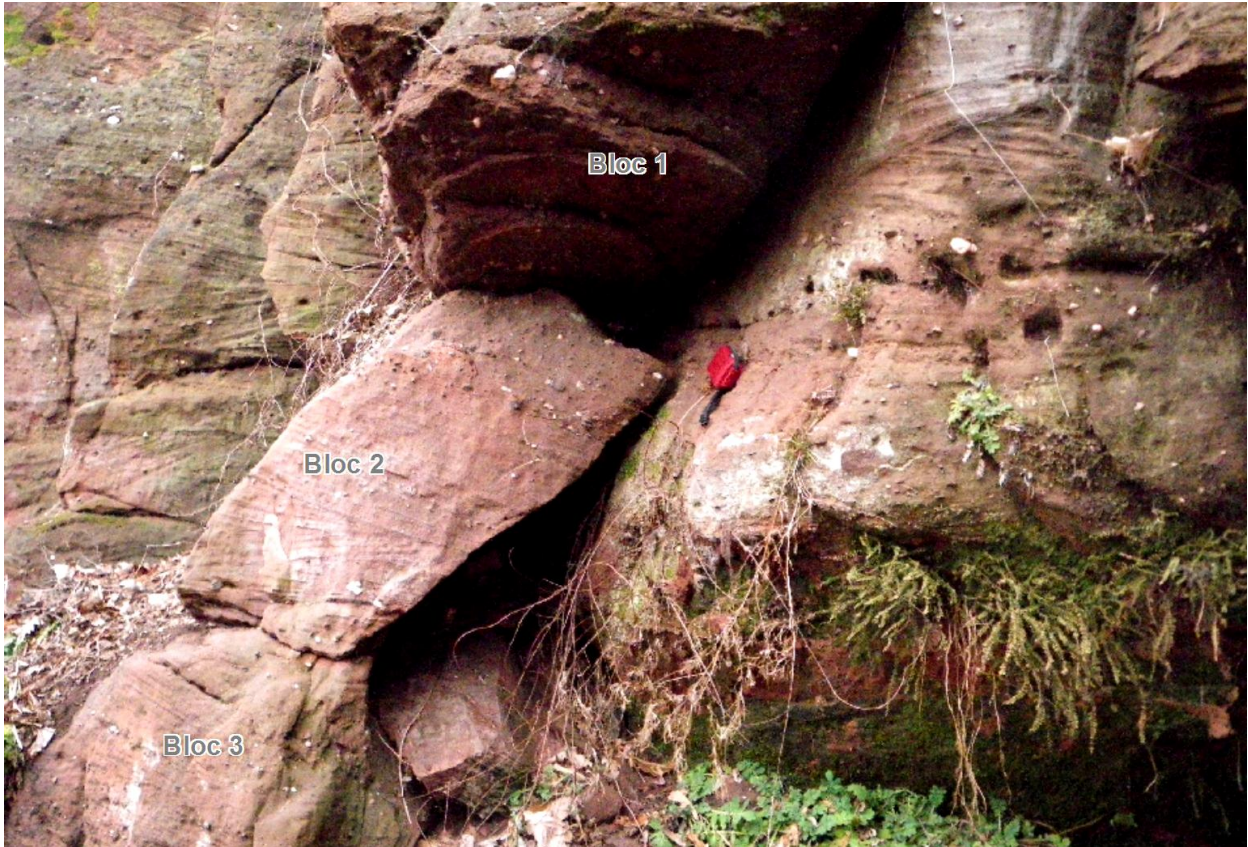
Illustration 13 : Vue détaillée de l'empilement de blocs dans la parcelle 14
