Rapport d'expertise :

Communes de Rozoy-Belleville et Montfaucon (Aisne)

Observations et avis du BRGM à la suite d'un effondrement

BRGM/RP-61063-FR

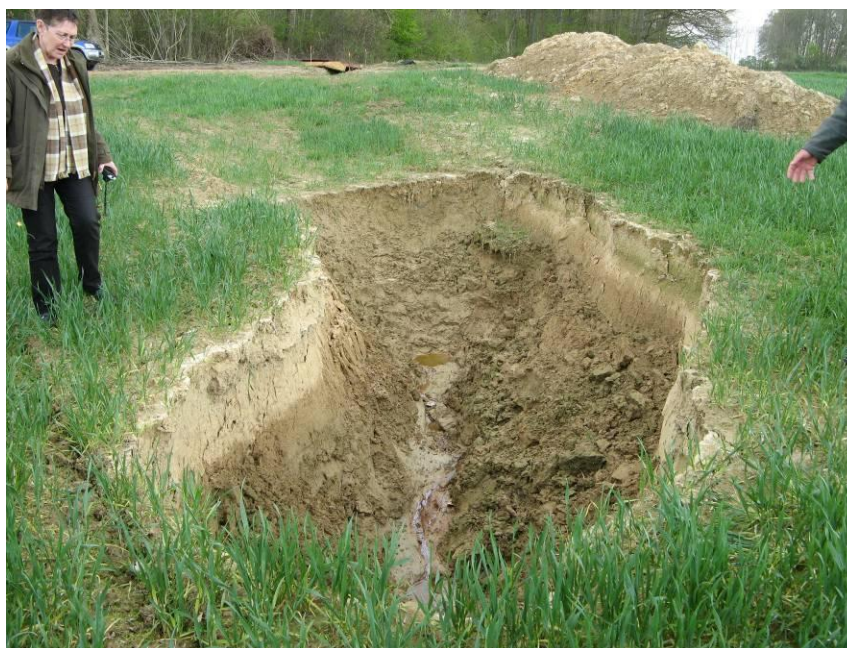
L'effondrement principal se présente lors de la visite du BRGM le 13 avril 2012, en surface sous forme d'une ravine (incision linéaire) de 6 m de longueur, 3 m de largeur et 2,50 m de profondeur. A environ 30 m en aval, un deuxième effondrement ayant la forme d'un entonnoir d'un diamètre 50 cm est apparu en surface puis un troisième à une dizaine de mètres plus bas sous la forme d'une ravine de 3 m de longueur, 1 m de largeur et de profondeur. Il existe un alignement de ces effondrements dans la parcelle. Lors de la visite, il a été observé par les personnes étant déjà venues précédemment que les effondrements s'étaient agrandis. Un filet d'eau s'écoule au fond du 1^{er} et 3^{ème} effondrement.

Les limons de surface semblent avoir été « engloutis » par un conduit s'enfonçant dans le sol qui est présent à l'extrémité de ces zones d'effondrements. Aucun débouché ou toit de cavité n'est observé depuis la surface (Illustration 5 et 9)

Illustration 5 – 1^{er} effondrement (vue direction sud, le tas de sol observable à droit de la photographie a été mis en place par l'exploitant de la parcelle en prévision d'un remblaiement) (Source : BRGM).

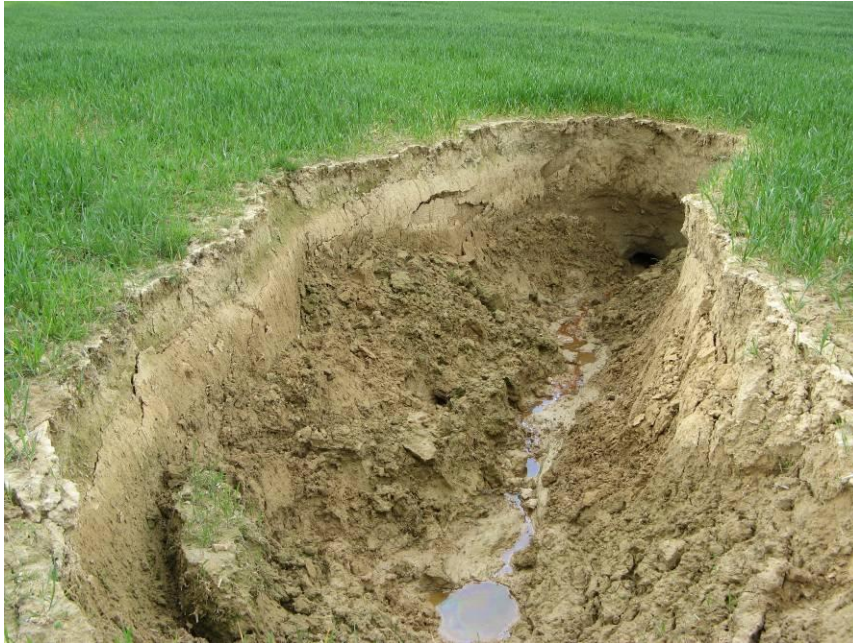
Illustration 6 – 1^{er} Effondrement (vue direction Nord, dans le sens naturel de la pente (Source : BRGM).

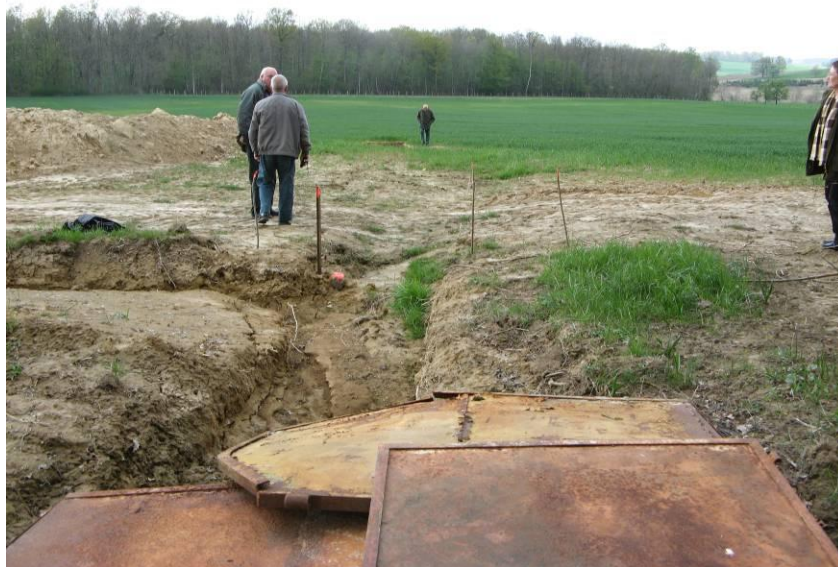
Durant l'automne 2011, des travaux de pose de buses (de diamètre 300 mm interne sur une trentaine de mètres) ont été entrepris par les communes et l'exploitant des parcelles pour collecter

les eaux de ruissellement des terrains en amont et reconstituer un drainage naturel de l'eau d'infiltration vers la nappe phréatique. La zone effondrée a été ensuite remblayée par de la terre.

Illustration 7 – Débouché des buses mises en place pour drainer les eaux de ruissellement en amont de la zone impactée

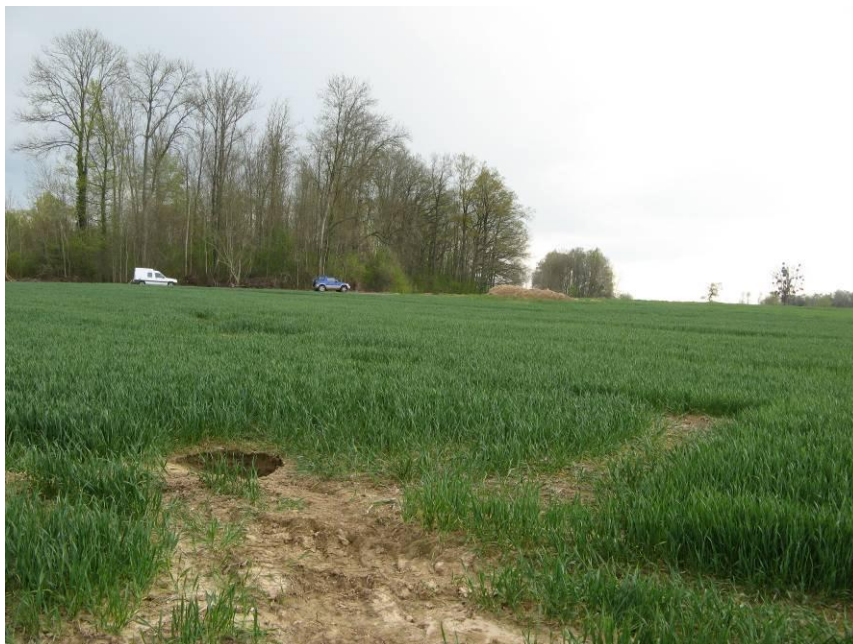
Illustration 8 – 2^{ème} effondrement (source : BRGM).

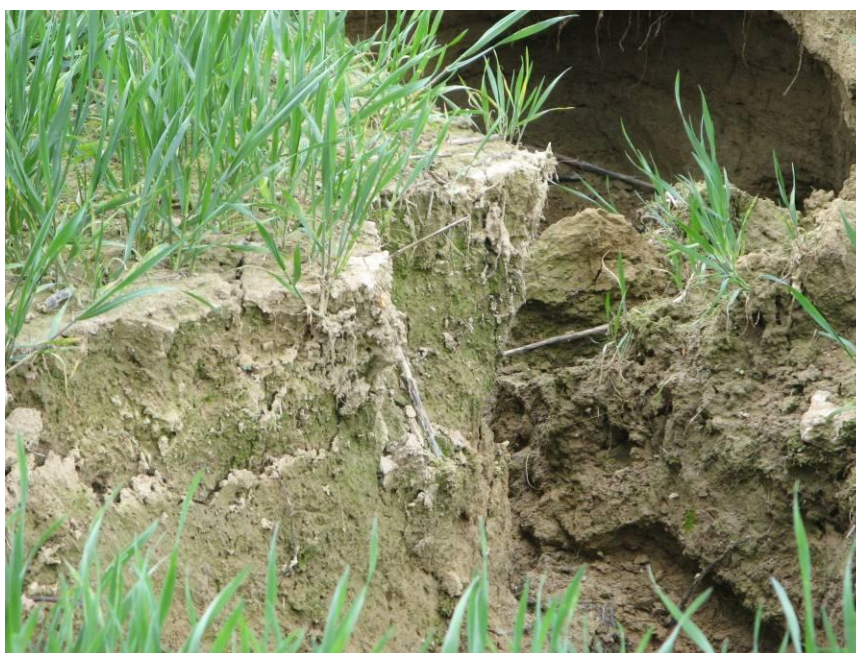
Illustration 9 – 3^{ème} effondrement (source : BRGM).

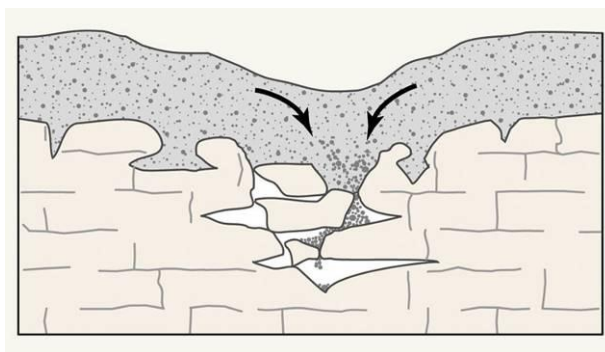
Nous sommes ici probablement en présence de désordres d'origine naturelle du à un phénomène de type suffosion. Il s'agit d'un phénomène d'érosion interne qui affecte principalement les sables et limons du sol superficiel par aspiration des matériaux en liaison avec la présence en profondeur de conduits karstiques dans la formation géologique des calcaires de Champigny. Le phénomène karstique est connu dans ce secteur, en particulier ils permettent l'alimentation des sources de la Dhuis. De nombreux gouffres dans ce secteur laissent pénétrer des eaux d'infiltration rapidement.

Sous les limons des plateaux, les argiles vertes du Stampien inférieur et les « marnes supra gypseuses » du Ludien supérieur devraient normalement constituer le toit imperméable des calcaires de Champigny dans la zone du sinistre. Bloquées par les argiles vertes, les eaux météoriques qui s'infiltrent dans les limons et localement dans les sables du Stampien, empruntent généralement des cheminements subhorizontaux, deviennent subaffleurantes et parfois émergent ou sont drainées par les fossés pour donner naissance à des rus. Il est probable que ponctuellement en flanc de coteau ces formations imperméables sont soit absentes ou soit d'épaisseur restreinte permettant le développement ponctuel de zone préférentielle d'infiltrations au niveau des terrains sous-jacents. Les eaux se réinfiltrent rapidement en particulier à l'aplomb des affleurements de calcaires de Champigny à travers des fissures. Cette aquifère est ainsi en partie alimenté par les eaux superficielles locales surtout lorsque les terres sont saturées. Il est connu que la fracturation ou les karsts qui affectent les calcaires de Champigny sont suffisamment développés pour provoquer des écoulements turbulents qui entraînent des particules solides argileuses, limoneuses et même sableuses jusqu'aux émergences.

Illustration 10 – Schéma explicatif du phénomène de suffosion

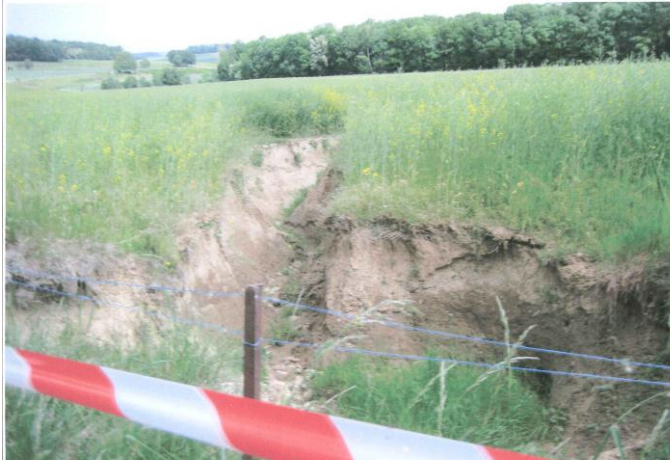
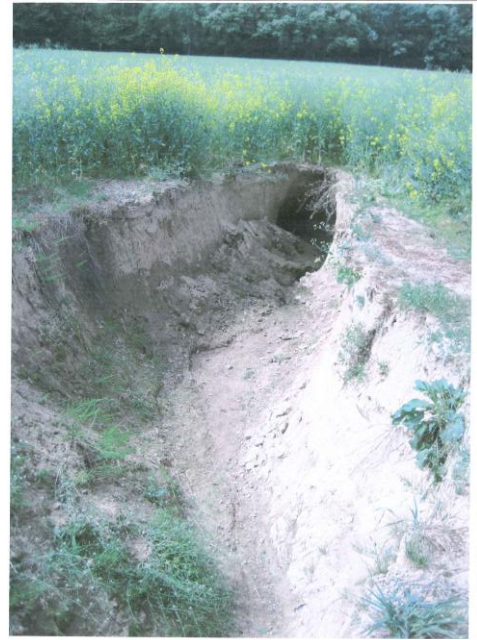
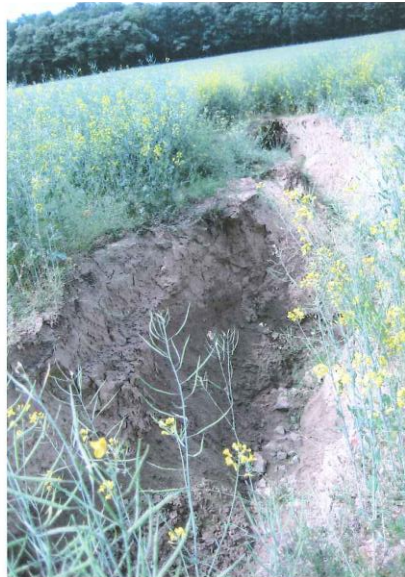
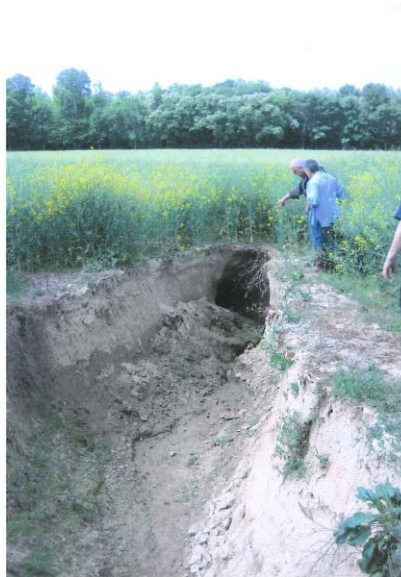
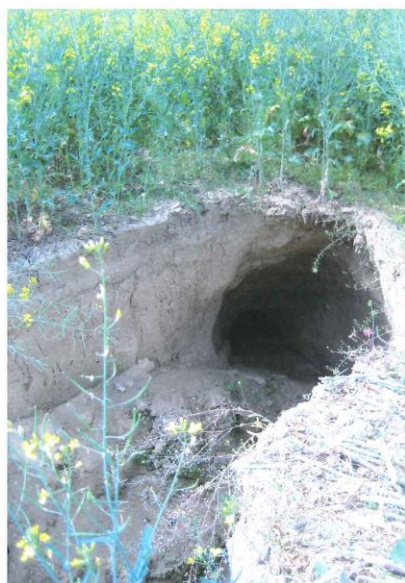
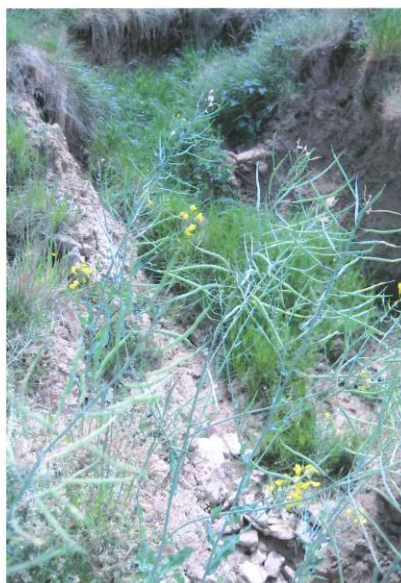
- L'administration a été informé par un second courrier, envoyé le 23 mai.
- La zone située dans la parcelle de terre « les Rogles » en contrebas, mesure environ: 25 à 30 m de long, 3m de large et 2,50 m de profondeur.

Annexe 4 – Photographie de l'effondrement initial, en 2011 avant la pose d'une buse et son remblaiement par de la terre (Photo M. AGRON)
