Suivi de l'exposition aux mouvements de terrain de la route de la Corniche, commune d'Urrugne (64) - Etat zéro

Rapport final

BRGM/RP-61119-FR

Mai 2012

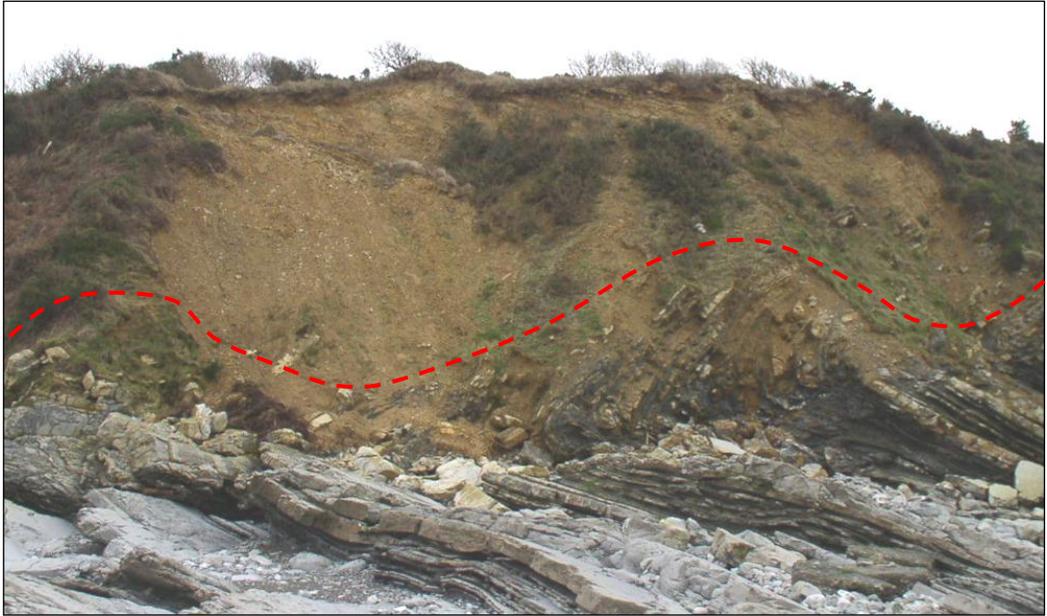
Illustration 4 : Profil d'altération affectant l'essentiel de la hauteur de falaise

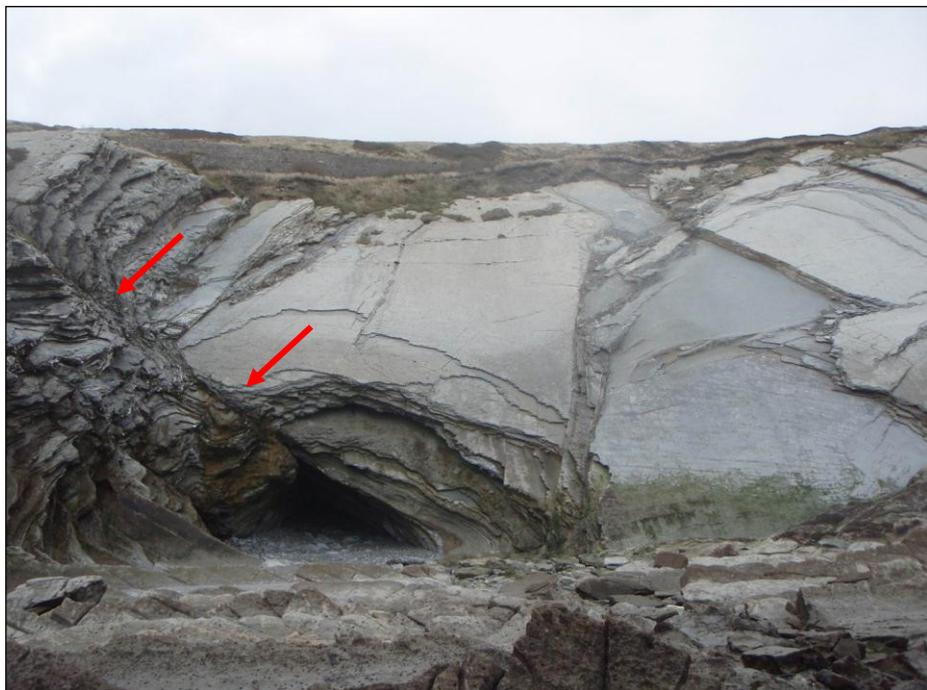
Illustration 5 : Zone de sous-cavage en pied de falaise favorisé par la présence d'une faille (flèche)

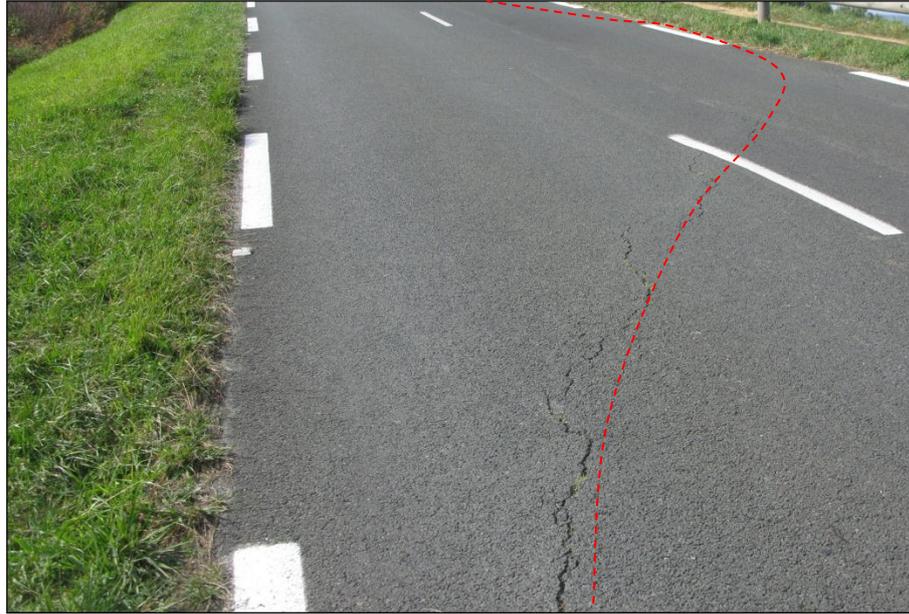
Ce tronçon est caractérisé par la présence de fissures millimétriques à plurimétriques (associé à un tassement centimétrique à pluricentimétrique) se développant sur une quarantaine de mètres environ et intéressant jusqu'à près des trois quarts de la chaussée (cf. illustrations 11 et 42). Ces indices témoignent d'un mouvement superficiel vers le camping situé en contrebas de la route, sans lien direct avec la proximité de la falaise littorale.

Compte-tenu des indices d'instabilité observables, il est probable que les désordres correspondent à un glissement lent des terrains d'assise de la route (remblai) ainsi potentiellement des terrains meubles sous-jacents. Ce type de mouvement est généralement étroitement lié à la teneur en eau de la masse mobilisée. L'absence de dispositif de collecte et d'évacuation des eaux ruisselant sur la route apparaît de fait comme un facteur aggravant probable du processus en cours.

Illustration 11 : Fissuration sur chaussée au droit du tronçon 2

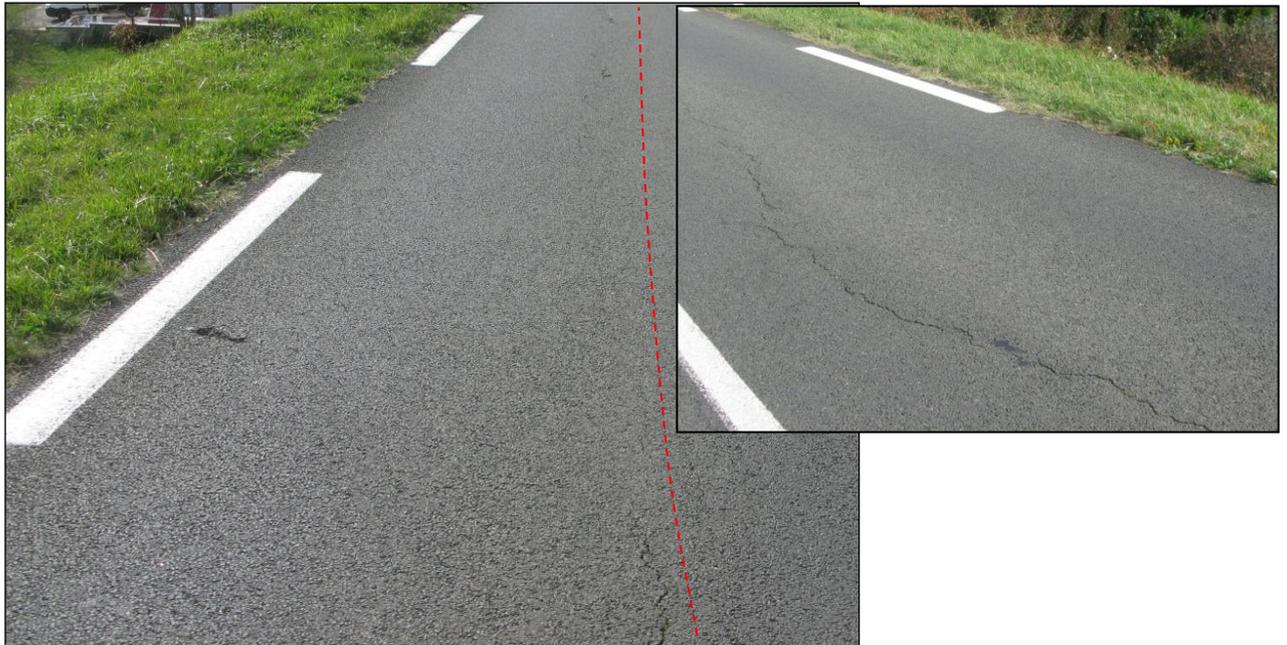
Ce tronçon, classé en aléa fort vis-à-vis du recul de la falaise littoral, est également concerné par une fissuration millimétrique à plurimétrique se développant sur une cinquantaine de mètres (dans sa partie nord-est - coté Socoa) et concernant la demi-chaussée amont (cf. illustrations 12 et 43).

Illustration 12 : Fissuration sur chaussée au droit du tronçon 5

De façon analogue au tronçon 2, ces désordres trahissent un mouvement superficiel affectant le talus amont de la route, sans lien direct avec la falaise littorale.

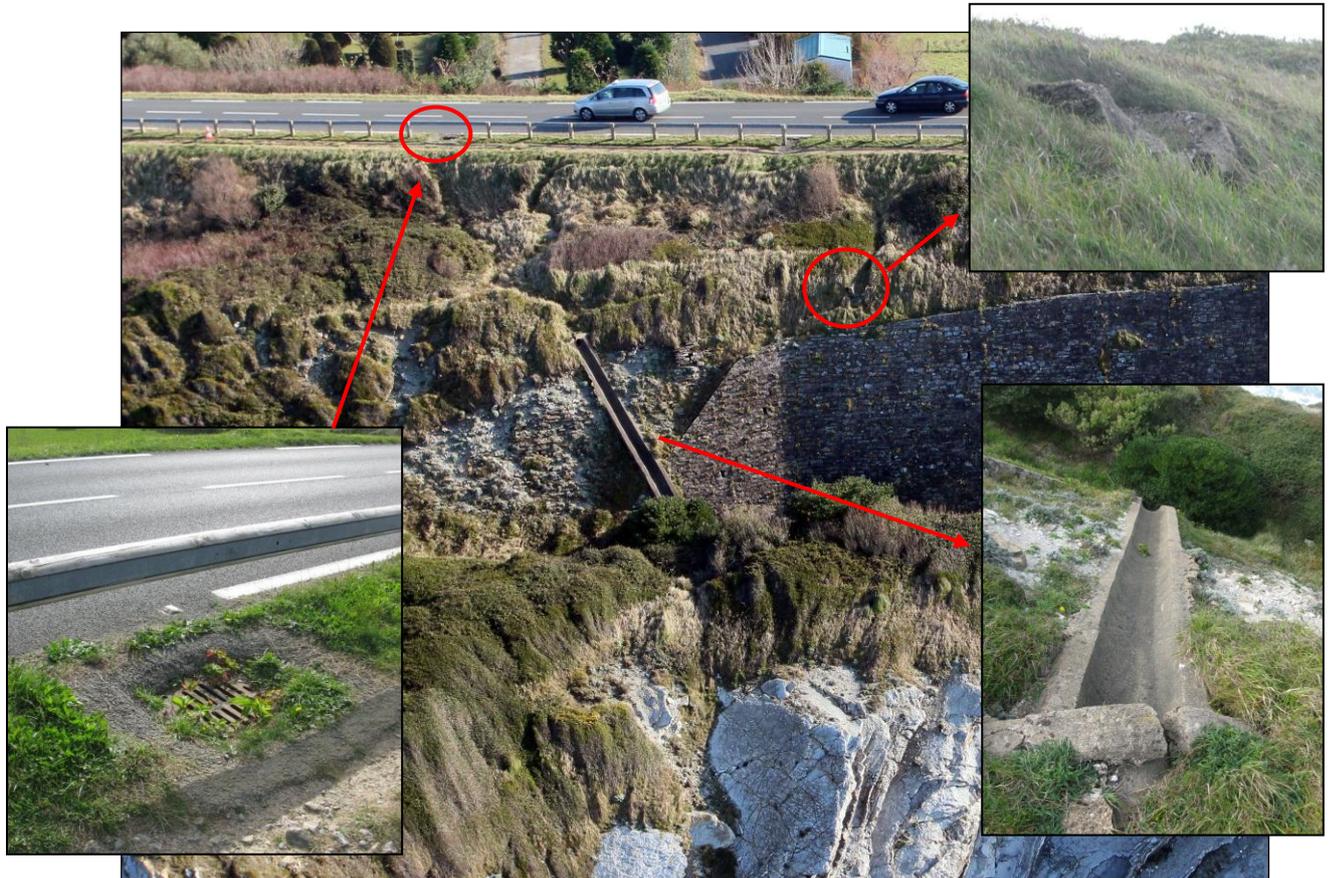
- En l'absence de fossé, l'essentiel des eaux de voirie se déverse coté aval, sur le sentier littoral et dans l'escarpement littoral ;
- L'ouvrage de soutènement présent en partie haute de falaise littorale (mur maçonné – date de réalisation non connue) est marqué par la présence de deux points de rejet d'eaux pluviales (cf. illustration 14):
 - Coté Socoa, une descente en béton, semble-t-il alimentée par une grille-avaloir située en bordure de chaussée, traverse le parement maçonné, avant de rejeter les débits drainés directement en pied d'ouvrage. Même si les apports peuvent apparaître limités, ces rejets sont susceptibles de favoriser l'érosion de l'assise de l'ouvrage. On soulignera que l'ouvrage n'a pas été inspecté ;

- Une dizaine de mètres environ plus au Sud, un point de rejet d'eaux pluviales est visible en amont immédiat du parement. Il n'a, par contre, pas été observé en bordure de chaussée d'ouvrage susceptible d'alimenter cet exutoire.

Illustration 14 : Gestion des eaux pluviales au droit du mur de soutènement - tronçon 5
(cliché central Balloïde Photo, 2012)

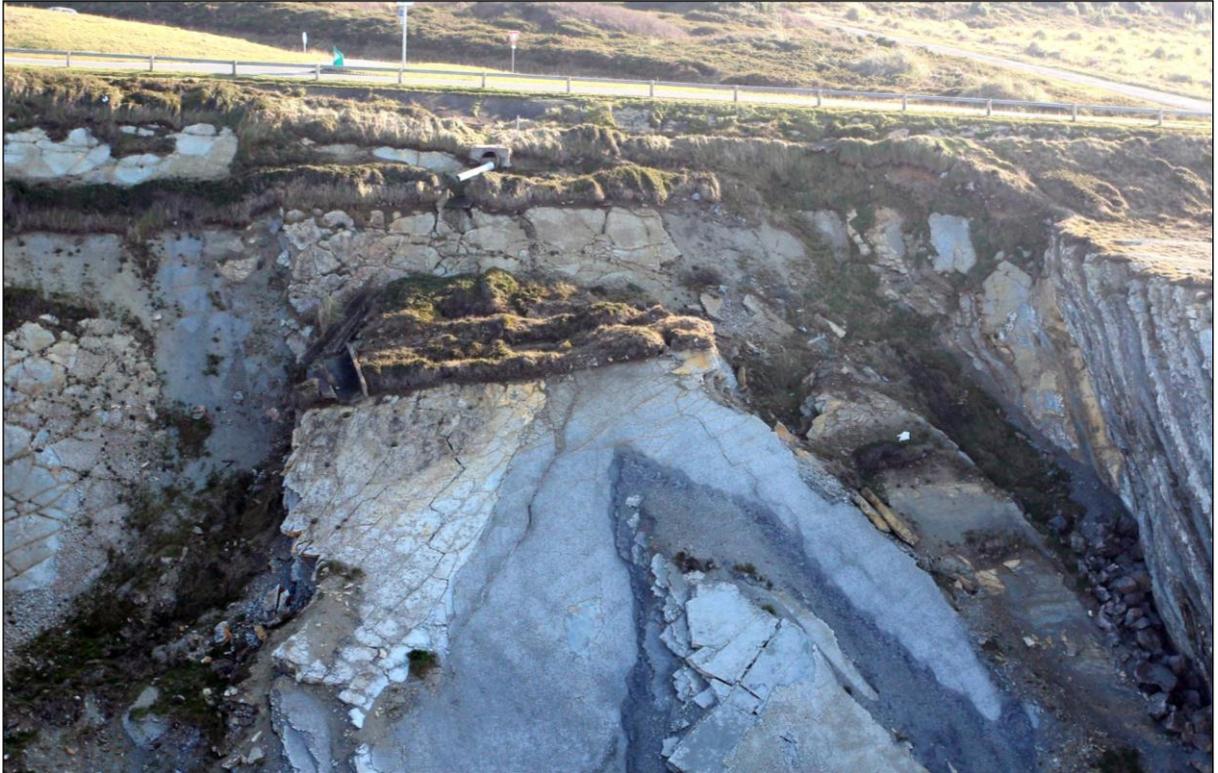
Ce tronçon est concerné par une déformation banc sur banc active. L'expertise réalisée en 2009 avait conduit à souligner que « les aménagements pour la collecte et l'évacuation des eaux pluviales provenant de la route ne sont plus fonctionnels ». Les observations réalisées en Novembre 2011 conduisent à mettre en avant les points suivants :

- Le dispositif de rejet des eaux pluviales présent en tête de falaise collecte non seulement les eaux du tronçon 7 mais également une partie des eaux issues du tronçon 6 (cf. illustration 15), par l'intermédiaire de fossés courant en bordure de chaussée ;

Illustration 16 : Vue générale de la partie haute de falaise - tronçon 7 (cliché Balloïde Photo, 2012)

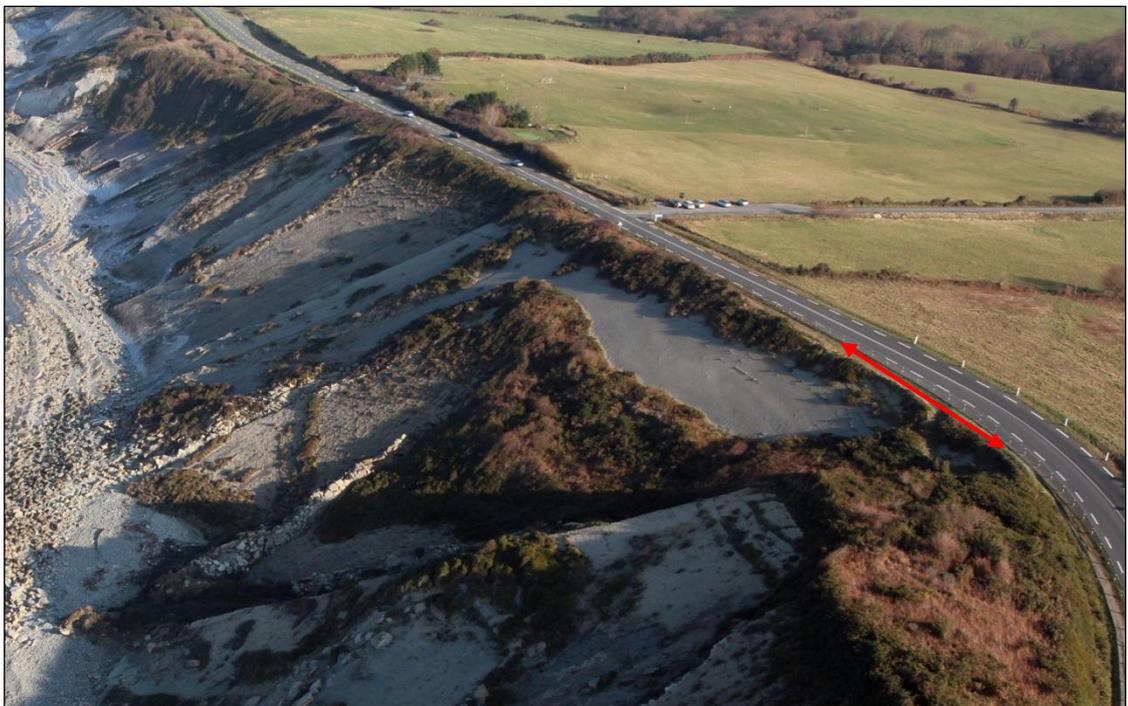
A l'exception du linéaire d'une cinquantaine de mètres en partie sud, l'impact par rejet direct des eaux de ruissellement de voirie sur les instabilités de falaise n'apparaît pas déterminant sur ce tronçon.

Concernant le linéaire en partie sud de tronçon, on soulignera le fait que ce secteur a été identifié par l'analyse photo-interprétative faite dans le cadre de l'expertise de 2009 (cf. illustration 30) comme connaissant une activité de type glissement banc sur banc perceptible depuis au moins le début des années 1990 (activité décelable sur les clichés datant de 1992).

Illustration 26 : Vue générale du tronçon 15 et identification de la zone sur laquelle des rejets direct en tête de falaise d'eaux pluviales sont possibles (cliché Balloïde Photo, 2012)

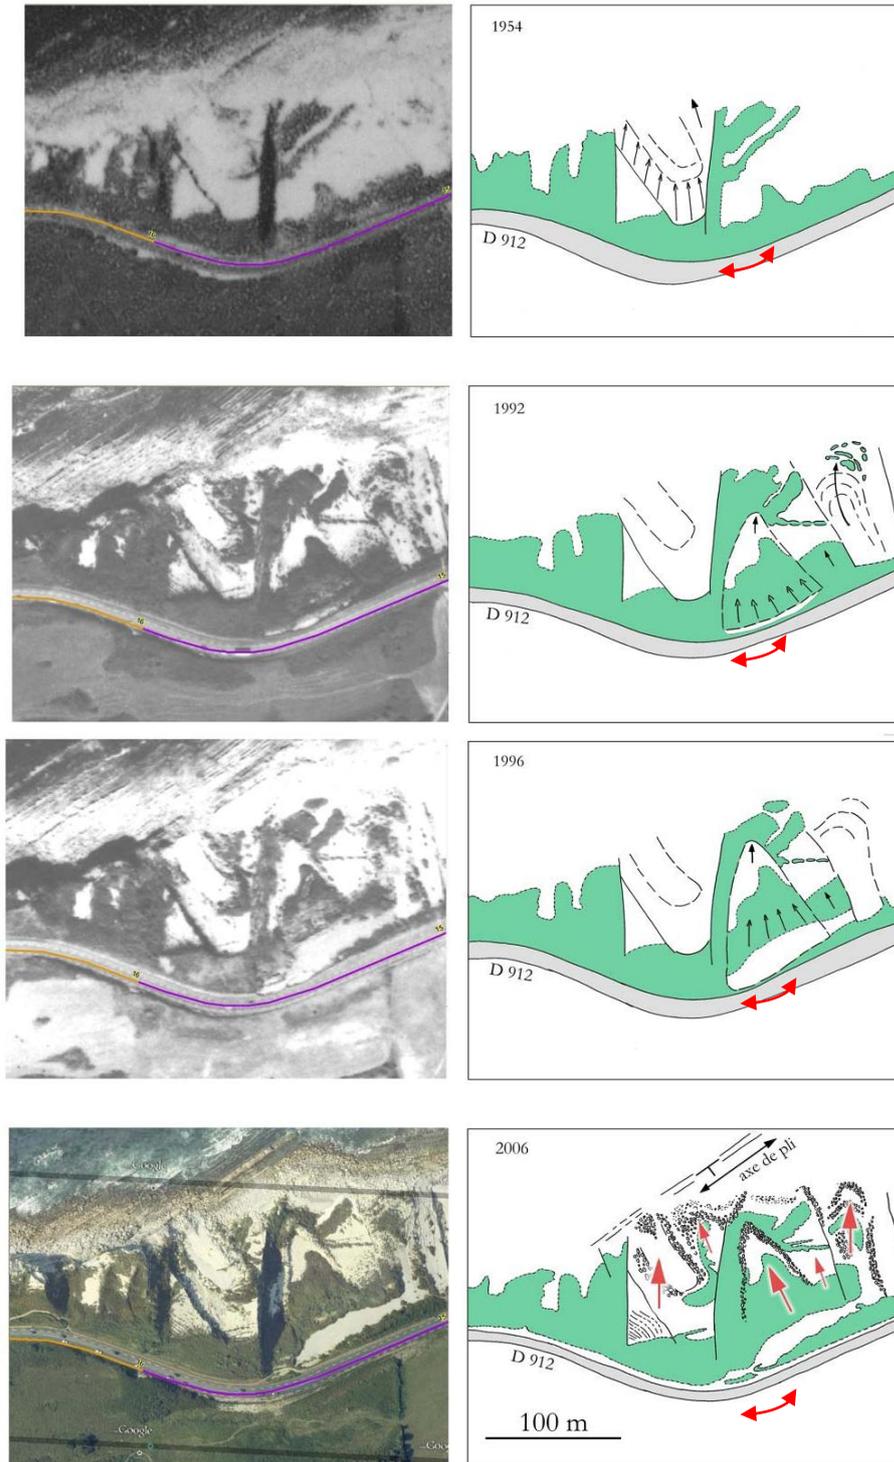
Illustration 30 : Evolution du tronçon 15 (partie sud) à partir des photographies aériennes (période 1954 à 2006) et identification de la zone sur laquelle des rejets directs d'eaux de ruissellement sont possibles (source : rapport BRGM/RP-57301-FR)

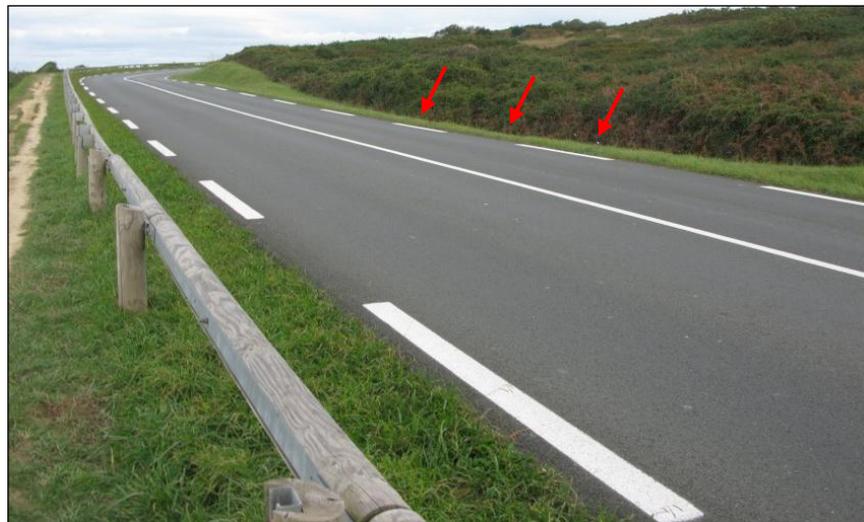
- Un fossé enherbé est présent en bordure amont de la route. A noter également l'existence d'une zone en dépression susceptible de favoriser localement le stockage des eaux pluviales et leur infiltration en amont de la chaussée ;
- Sur l'ensemble du tronçon
- , le dévers de la chaussée favorise le ruissellement coté aval. Les rejets directs en falaise sont toutefois assez limités, l'essentiel des eaux ruisselées étant évacué en direction du tronçon 18 par l'intermédiaire notamment du sentier littoral (drainant une large part des apports).

L'impact par rejet direct des eaux de ruissellement de voirie sur les instabilités de falaise n'apparaît pas, au final, prépondérant sur ce tronçon.

Illustration 33 : Contexte général d'assainissement de la chaussée – tronçon 17 (à noter - flèches rouges - la zone de rétention et d'infiltration potentielle en amont de la route)

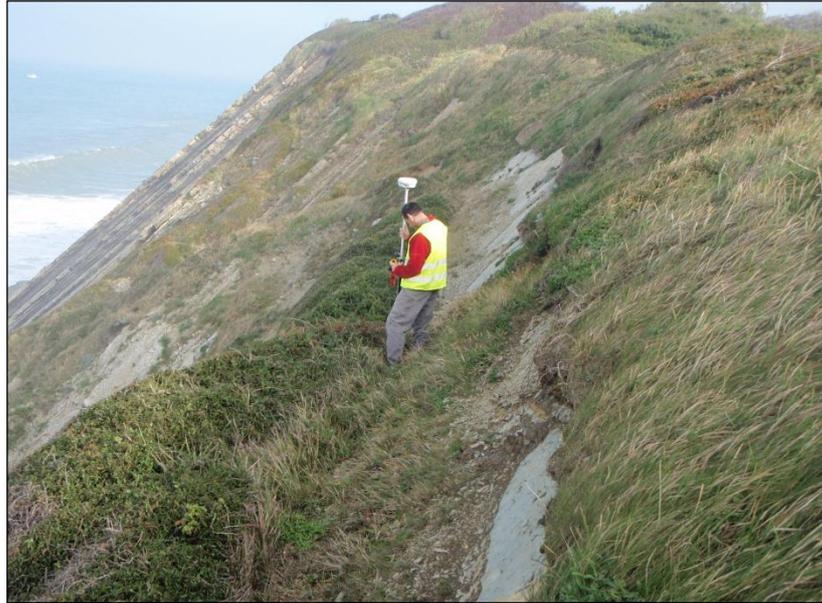
Illustration 39 : Tronçon 7 – levé du panneau affaissé

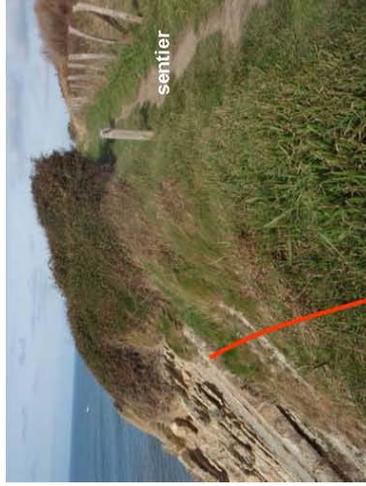
- Glissements bancs sur bancs.

En début de tronçon, le sentier du littoral passe à 2 m de la bordure de falaise dans une zone faillée (forte altération). Il est recommandé de décaler le sentier vers l'intérieur. Un glissement dans ce secteur atteindra le sentier (cf photos ci-contre).

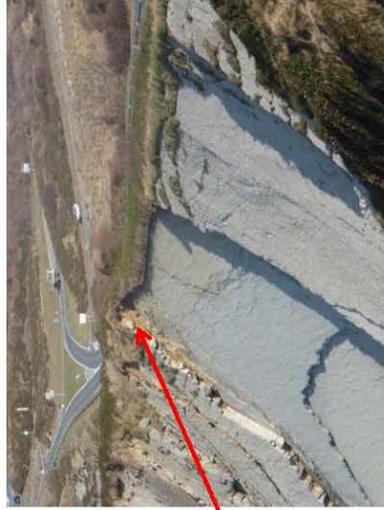
Décollement récent de bancs de calcaire en sommet de falaise qui se détachent le long des diaclases.
