Rapport d'expertise :

Diagnostic de stabilité au droit d'une maison à Bouéni, suite aux évènements pluvieux d'avril 2012.

BRGM/RP-61159-FR

Mai, 2012

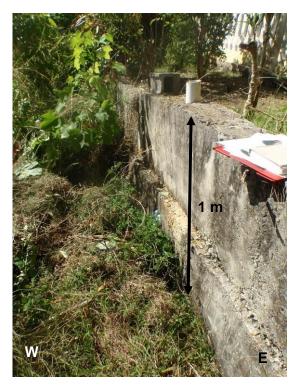
Figure 3 - Mur de soutènement en aval de la maison ne comportant pas de barbacane et ne présentant aucun indice de déformation visible.

Le mur de soutènement en aval de la maison ne présente pas de déformation visible bien qu'il ne soit pas construit selon les règles de l'art (il ne comporte pas de barbacanes).

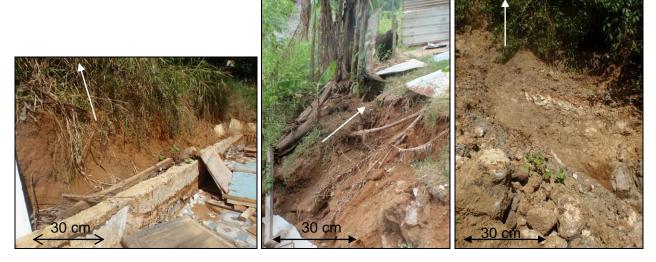
La maison expertisée a été construite sur des altérites dont l'épaisseur est estimée à 5-6 m. En contre-bas de la maison un remblai a été mis en place sur lequel repose actuellement une dalle de béton. Plus bas dans le talus sous la maison, et au niveau du talus en amont du banga (cf. Figure 2), des saprolites de phonolite (premier niveau d'altération de roche volcanique) affleurent. Des colluvions à blocs décimétriques sont également identifiées localement sous forme de placages.

Figure 4 – A gauche, altérite localisée en dessous du mur de soutènement. Au centre, zone de remblai composant le talus ayant subi des glissements. A droite, saprolite affleurant au-dessus du banga. Les flèches blanches indiquent l'emplacement de la maison diagnostiquée.

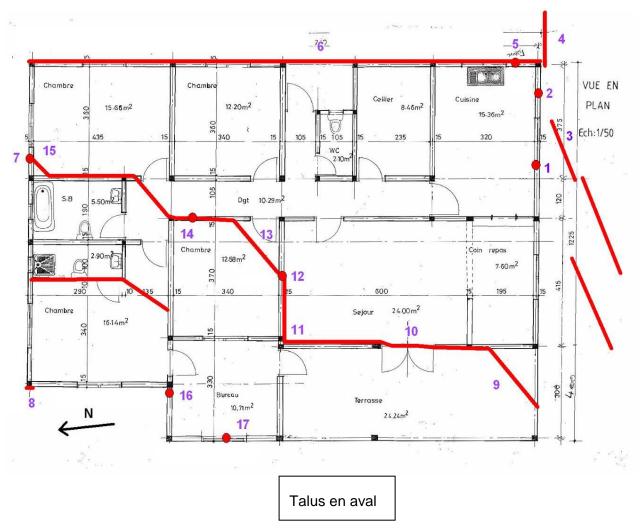
Figure 6 – Plan du rez-de-chaussée de la maison. Localisation des fissures (en rouge) et des photographies utilisées dans ce rapport. Les ronds indiquent les fissures sub-verticales concernant les murs, les traits matérialisent les fissures à même le sol.

Le plan localisant les fissures observées à l'intérieur de l'habitat (cf. Figure 6) permet de mettre en évidence un axe principal de fissuration traversant le rez-de-chaussée en diagonal depuis le coin Sud-Ouest au coin Nord-Est. Les fissures traversent successivement les pièces en suivant les murs donnant une géométrie en marche d'escalier. Cette fissure a pu être suivie dans sa totalité. La fissure observée sur la photographie 13 semble traverser la dalle avec un pendage sub-vertical.

Un second axe de fracturation, plus à l'Ouest dans l'habitation, est parallèle à l'axe principal.

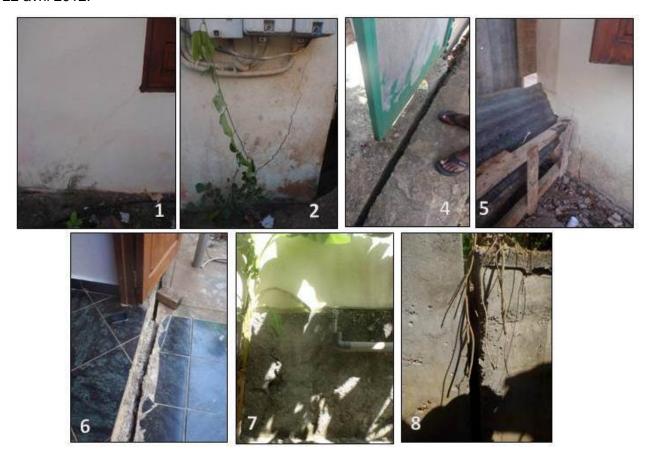
La maison présente des fissures sur ses murs extérieurs. Ces fissures sont parallèles à la pente du talus (photos 1 et 2 de la Figure 8) et un décalage horizontal millimétrique a été noté sur la fissure de la photographie 2. La fissure de la photographie 1 n'avait pas été observée lors de la visite du 26/04/2012. Celle-ci s'est formée bien après les évènements du 20 avril. De nouveau, cette observation indique que le talus n'est pas stabilisé.

Les photographies 4, 5 et 8 illustrent un déplacement global de la maison par rapport à son environnement. Elle se désolidarise des parties annexes ce qui indiquerait que les déformations concernent l'ensemble de la maison. D'après le propriétaire, ce décalage s'est produit en date du 22 avril 2012.

Figure 8 – Photographie des fissures présentent sur les murs extérieurs de la maison. Les photographies sont localisées sur le plan de la Figure 6.

Afin de quantifier l'évolution des déformations de la maison, les fissures devront faire l'objet d'un suivi précis.

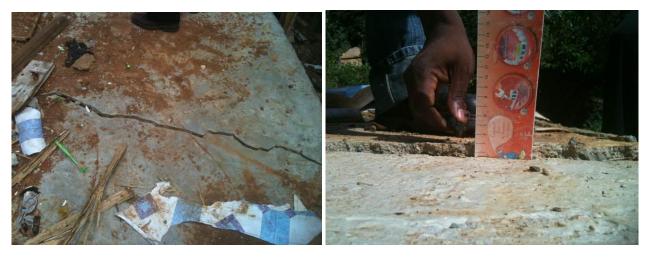
Une dalle en béton est située à l'ouest en contre-bas de la maison, coté talus. Celle-ci présente deux fractures perpendiculaires à la façade de la maison. Un décalage vertical de 1,5 cm a été mesuré (cf. Figure 9).

Figure 9 – Fissure sur la dalle de béton en aval de la maison (partie remblayée) présentant un décalage de 1,5 cm.

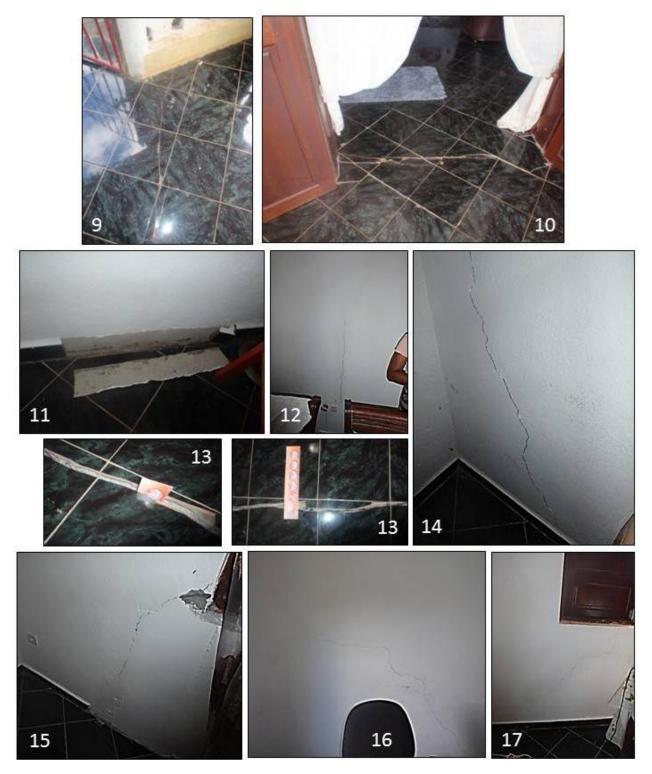
D'après les propriétaires, aucune fissure n'a été constatée au 1^{er} étage de l'habitation. L'ensemble des fissures observées sur les murs ne dépassent pas 1 m de haut.

Figure 10 – Photographies des fissures à l'intérieur de la maison expertisée. La localisation des illustrations est repérée à la Figure 6. Certaines photos ont été corrigées sur leur netteté pour une meilleure visualisation des fissures.

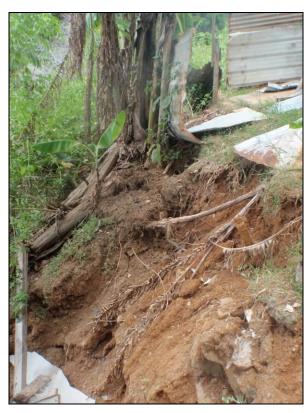
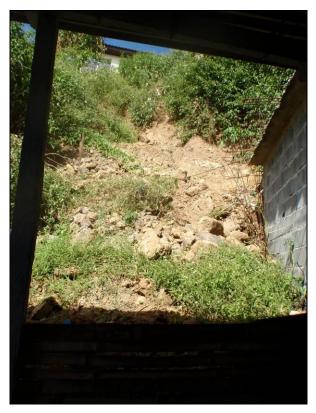
Deux glissements de terrain se sont produits lors des évènements pluvieux du 20 avril dans le talus aval de la maison (cf. Figure 2). Ils ont mobilisé quelques mètres cubes de formations indiquant une fragilisation du talus dans ces niveaux superficiels. Le glissement de terrain au Sud est constitué d'un arrachement superficiel des altérites sur 4 m de hauteur, 2 m de largeur et moins de 50 cm de profondeur, soit un volume d'environ 4 m³. Les formations glissées sont constituées essentiellement de remblai. Le glissement de terrain au Nord présente de nombreux blocs de phonolites venus s'accumuler contre le banga. La zone d'arrachement superficiel a une hauteur de 3 m, une largeur de 4 m et une profondeur de 50 cm environ, ce qui correspond à un volume de 6 m³ environ.

Le glissement Sud présente des résidus terreux et des racines qui pourraient glisser. Le glissement Nord présente de nombreux blocs décimétriques sur une forte pente. Le banga ne possédant pas de mur sur toute sa hauteur, ces blocs présentent un risque pour les habitants du banga. En effet, sous de fortes pluies, ces blocs peuvent être emportés facilement puisque ce glissement a créé une ravine propice au ruissellement.

Figure 11 – A gauche, glissement de terrain au Sud montrant une formation de remblai. A droite, glissement de terrain au Nord laissant affleurer des saprolites, le toit de la maison expertisée est visible en haut de la photo.

Il existe un risque résiduel important au droit des deux glissements de terrain qui ont affecté le talus aval de la maison. Les deux zones devront faire l'objet de purges et de nettoyage des blocs et de la terre encore dans la pente. La végétation aux abords immédiats devra être élaguée. Le bureau d'étude devra préconiser des solutions de confortement de ces deux zones afin de maîtriser leur évolution.

Le banga ne doit pas être réinvesti avant l'achèvement des travaux de stabilisation des zones glissées. La maison ne doit pas être réinvestie avant le diagnostic final de stabilité de la zone et la réalisation des travaux nécessaire à sa stabilisation.

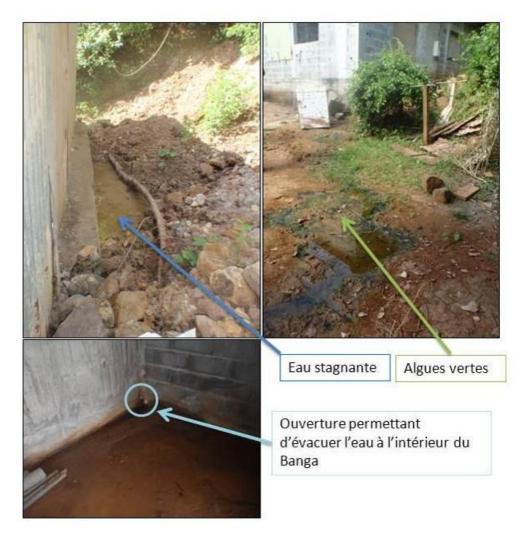
En aval de la maison fissurée, des indices soulignent l'émergence d'un niveau d'écoulement préférentiel au sein des saprolites :

- présence d'eau stagnante en amont du Banga. D'après le maire, il n'a pas plu sur Bouéni depuis au moins une semaine et il ne semble pas s'agir des eaux usées de la maison;
- de l'eau a été observée au sein du Banga, une ouverture a été prévue pour permettre son évacuation ce qui laisserait entendre que ce phénomène est régulier;
- des algues vertes se sont développées le long de l'écoulement indiquant que le ruissellement est relativement ancien (eaux stagnantes).

Cet écoulement localisé souligne un niveau de discontinuité, qui peut favoriser le déclenchement d'un glissement de terrain à cette interface.

Figure 12 - Indices permettant de supposer la présence d'une nappe au niveau du banga.

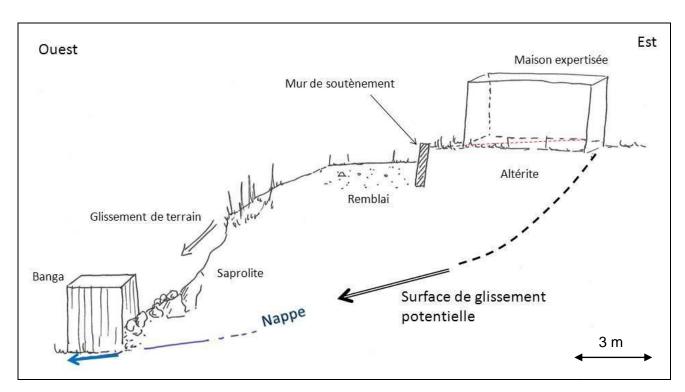
Les éléments recueillis sur le terrain indiquent que les fissures apparues sur l'habitation de M. Boina seraient la conséquence d'une instabilité au niveau du talus sur lequel elle repose (cf. Figure 15). Ces fissures sont ouvertes, dans le mur et le sol, ainsi que sur la chaussée à proximité immédiate montrant un mouvement extensif. L'habitation avait déjà présenté des fissures de direction identique en 2003 indiquant que le terrain était initialement peu stable. L'apparition de nouvelles fissures et l'agrandissement des fissures déjà existantes entre la visite de terrain du 26 avril et du 16 mai 2012 indiquent que le talus n'est pas stabilisé et continue de se déformer.

Par ailleurs, la maison est construite sur des formations géologiques très altérées et déstructurées de type altérites et saprolites, pouvant être facilement mobilisables par des glissements de terrain. La pente du talus en aval de la maison est importante, ce qui favorise le risque dans ce type de formations.

L'instabilité à l'origine des déformations aurait été favorisé par les fortes pluies du 20 avril 2012 qui auraient saturées le terrain en eau ainsi que par la présence d'un niveau d'écoulement préférentiel au sein des formations, le long d'une discontinuité géologique (fracture ou contact entre deux formations).

L'ensemble des observations établies lors les deux visites de terrain indiquent qu'un glissement de terrain pourrait survenir dans la zone et impacter directement la maison mettant en danger ses occupants.

Figure 15 – Schéma synthétique et interprétatif des observations de terrain.

Le BRGM recommande l'évacuation de la maison d'habitation dans les plus brefs délais.

Dès que possible, un diagnostic plus approfondi devra être mené par un bureau d'étude compétent, par la réalisation d'études géotechniques et/ou géophysiques afin de déterminer avec plus de précision l'ampleur du phénomène qui affecte la zone. A l'issue de ces études complémentaires, des recommandations de confortement devront être apportées.
