Rapport d'expertise :

Pardines (63) - Avis sur l'origine de désordres observés dans la rue de la Queuille

BRGM/RP-61266-FR

Juin 2012

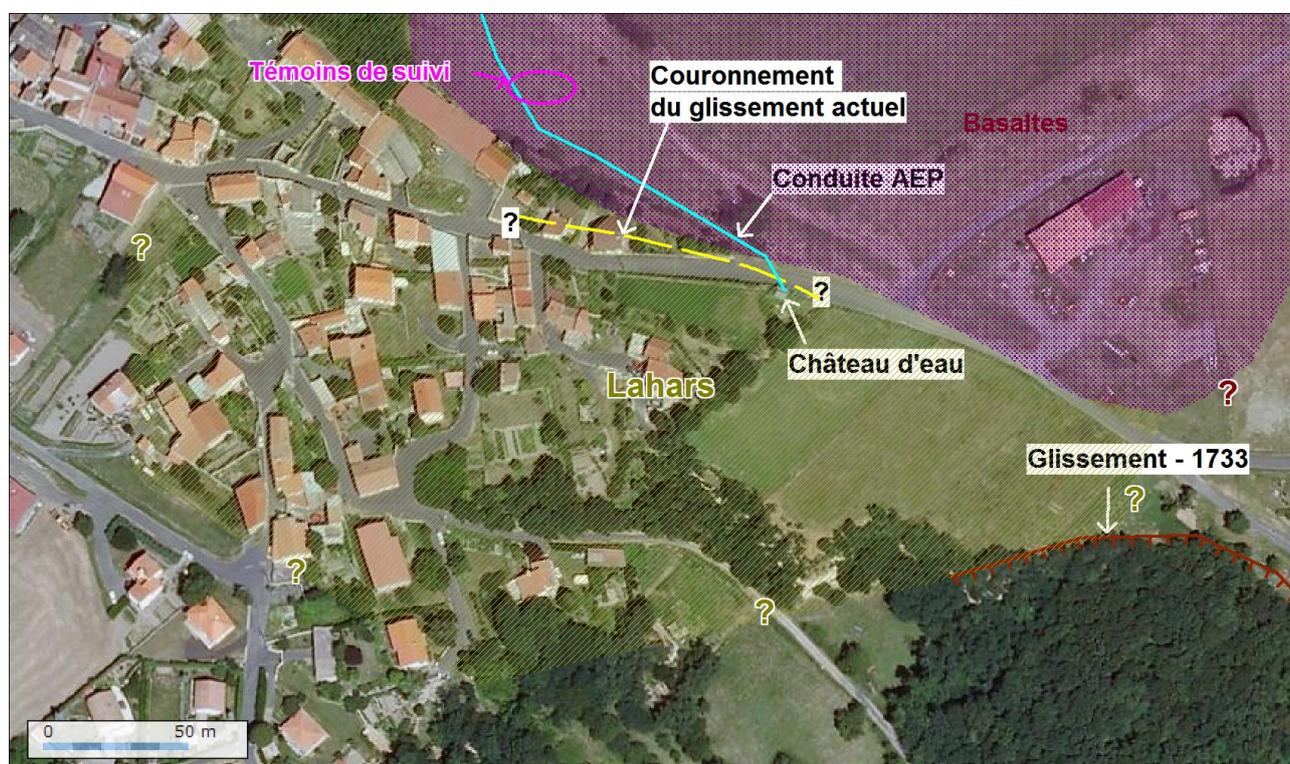
L'ensemble des observations est reporté sur l'illustration 2.

Illustration 2 : Report des désordres sur photo aérienne (source Géoportail)

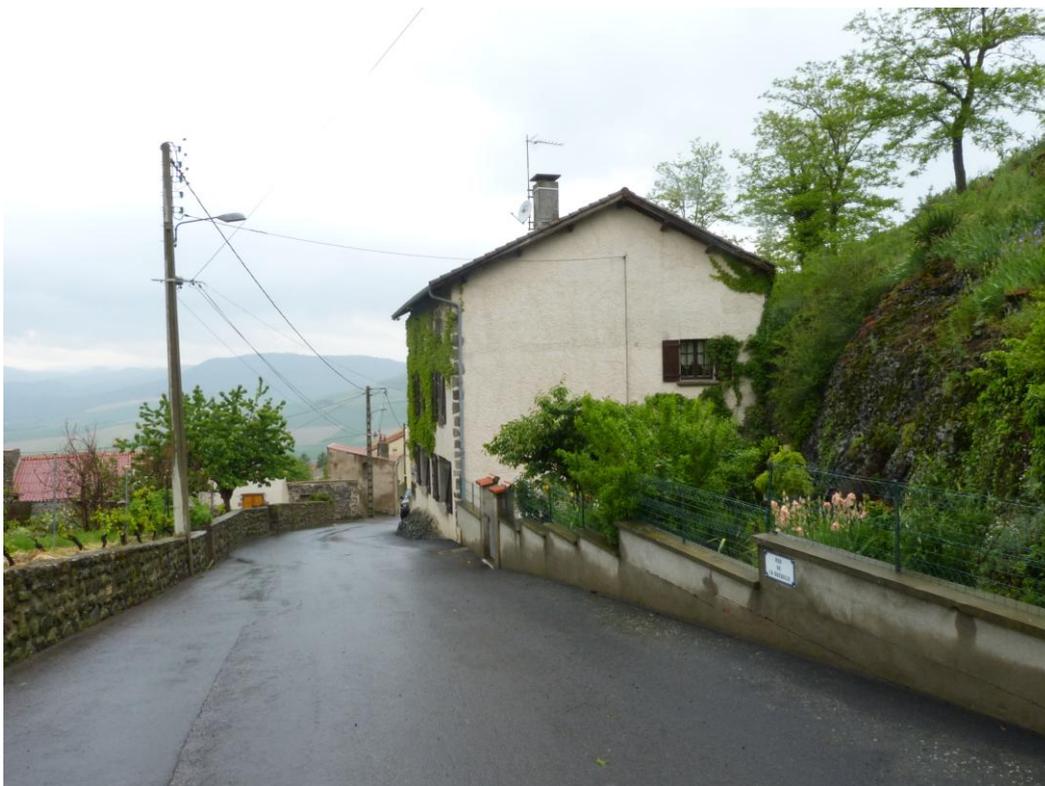
Des désordres affectent la maison de Monsieur et Madame Reboisson sise au 139 rue de la Queuille, depuis 2009, avec un phénomène d'accentuation depuis 18 mois. Il s'agit d'une maison construite en 1873 au pied de la coulée basaltique (cf. ill.3). La maison serait fondée sur un sol hétérogène constitué de blocs de basalte non en place et d'argiles. Le rez-de-chaussée de la maison (salle à manger) est parcouru transversalement par une large fissure parallèle à la rue de la Queuille (cf. ill.4 et 5). Celle-ci traduit un affaissement/écartement du côté aval de la maison de l'ordre de 2 à 3 cm. Plusieurs autres fissures sont remarquées, notamment au 1^{er} étage (chambre) avec une fissuration du pignon ouest (0,5 mm/an) et un début de désencastrement des murs et plafonds (cf. ill.6 et 7).

Illustration 3 : Maison de M. et Mme Reboisson au 139 rue de la Queuille (photo BRGM)

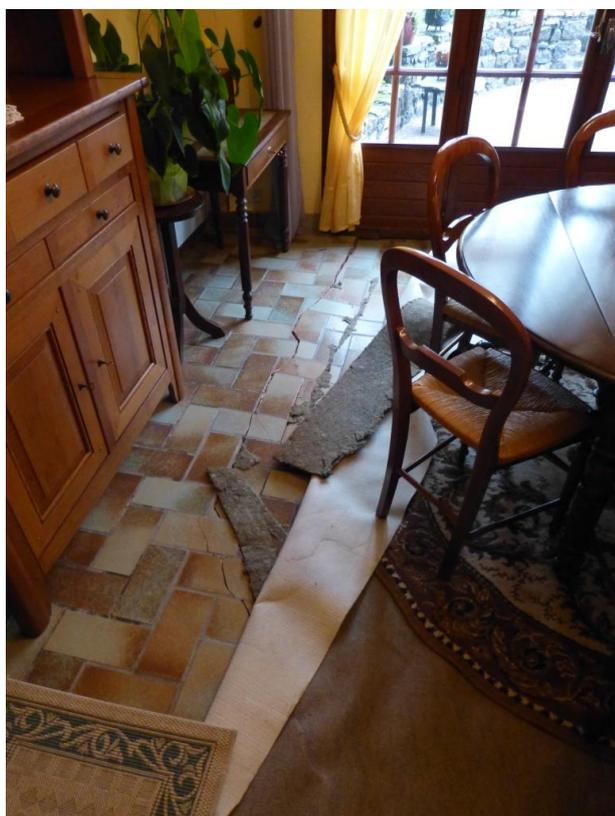
Illustration 4 : Fissure transversale dans la salle à manger (photo BRGM)

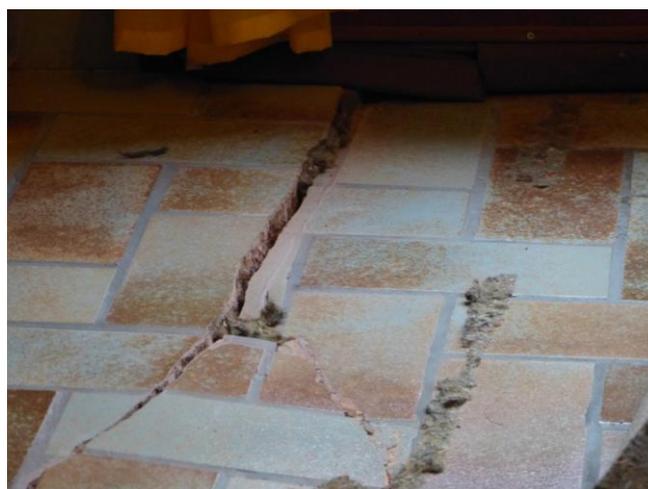
Illustration 5 : Détail de la fissure dans la salle à manger (photo BRGM)

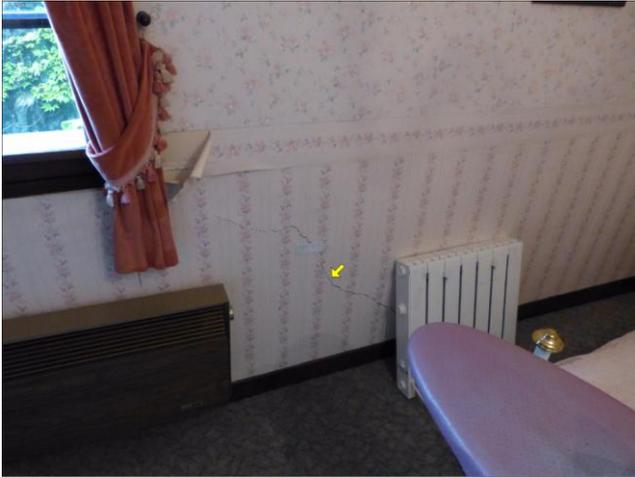
Illustration 6 : Fissure dans la chambre (photo BRGM)

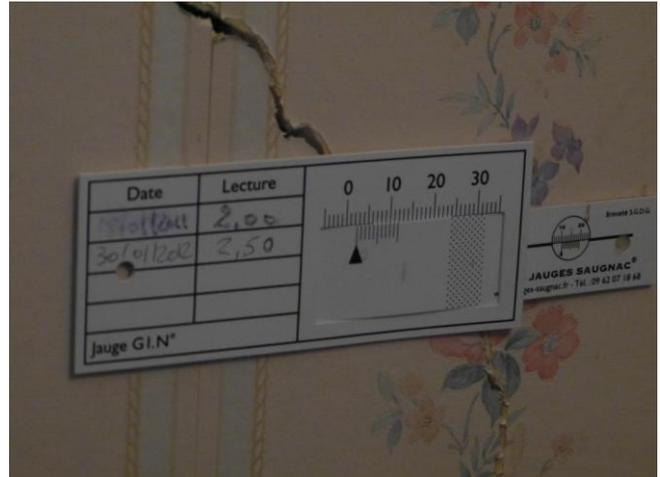
Illustration 7 : Jauge de déplacement (photo BRGM)

- au suivi et à l'interprétation des déformations en X,Y,Z sur la rue de la Queueille, par l'intermédiaire de plusieurs points de géomètre ;
- à la mise en place d'un complément d'instrumentation sur les différentes fissures affectant les maisons (jauge Saugnac ou autres).

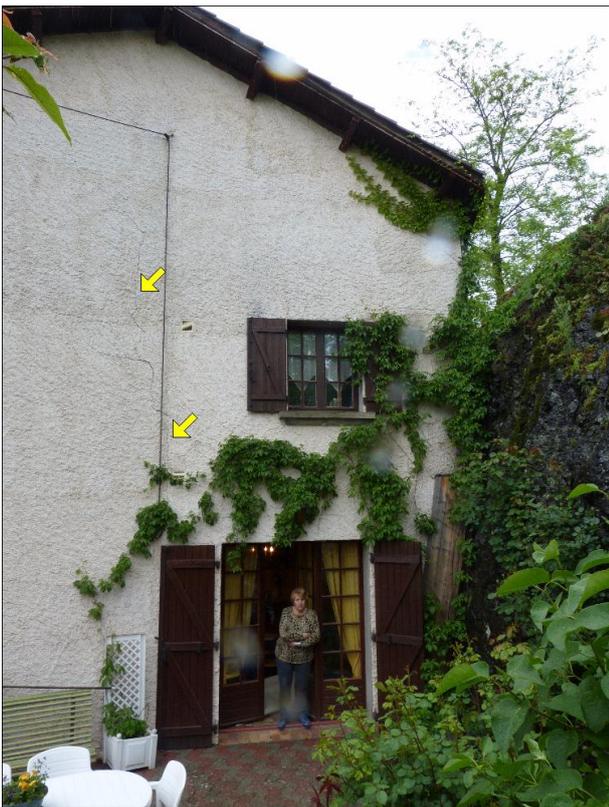
Des désordres sont également remarqués sur les pignons est et ouest à l'extérieur du bâtiment (cf. ill.8). Les murs du garage construit en 1999 sont également fissurés selon une direction Est/Ouest avec un décollement du toit/terrasse (cf. ill.9). Des désordres similaires affectent une autre maison située en contrebas au 137 rue de la Queuille, à quelques dizaines mètres de celle de Monsieur et Madame Reboisson.

Illustration 8 : Façade sud fissurée (photo BRGM)

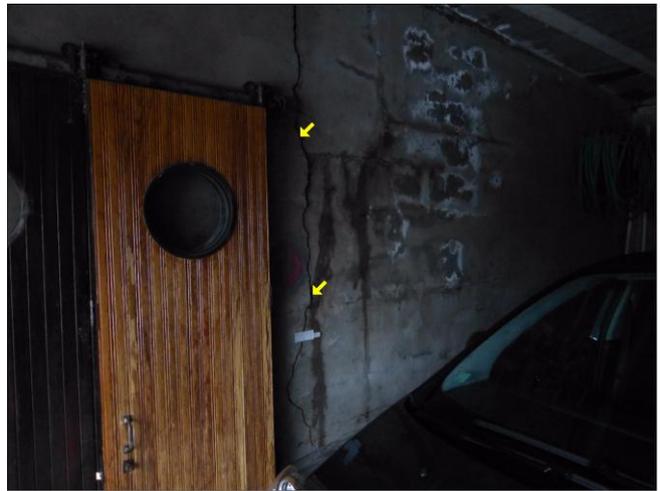
Illustration 9 : Garage fissuré (photo BRGM)

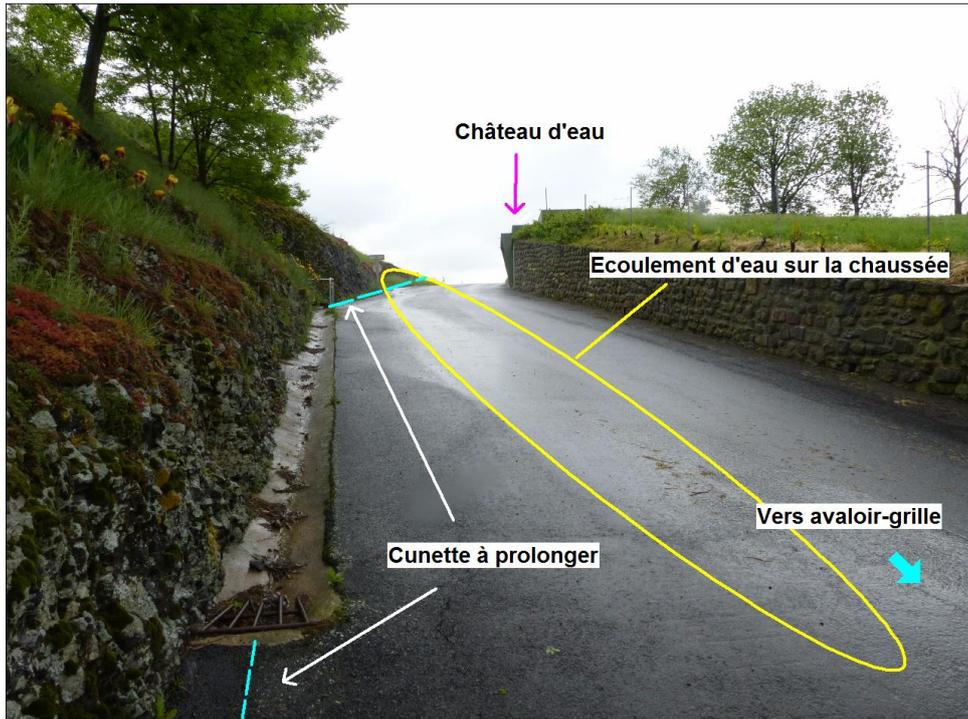
On remarque que l'écoulement des eaux pluviales n'emprunte pas la cunette en béton qui n'a d'ailleurs pas de continuité sur le côté amont de la route. L'eau de pluie s'écoule directement sur le goudron en direction d'un avaloir-grille transversal à la route (cf. Ill.10). On remarque que l'entrée de la canalisation d'eau pluviale dans l'avaloir est fissurée (cf. Ill.11).

Illustration 10 : Problèmes de gestion des eaux de surface dans la rue de la Queueille (photo BRGM)

1. Assurer la continuité du captage des eaux de ruissellement depuis le sommet de la rue de la Queuille jusqu'à l'avaloir-grille, par l'intermédiaire d'une cunette en béton implantée sur le côté de la route.

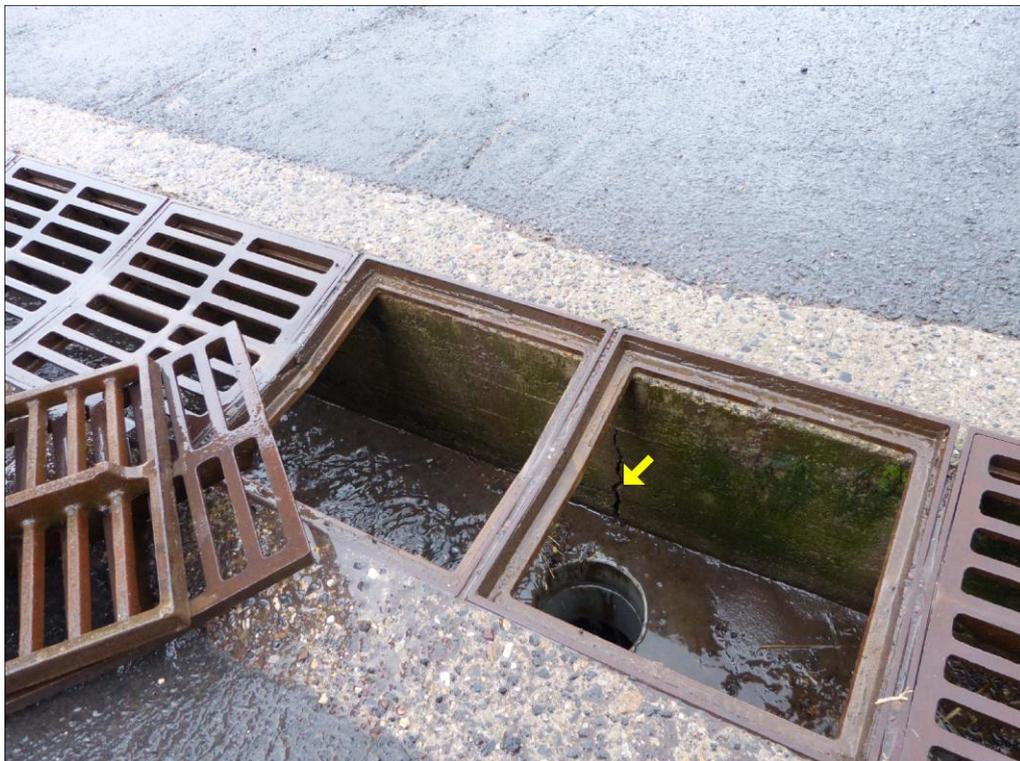
Illustration 11 : Fissuration de l'exutoire de l'avaloir-grille (photo BRGM)

2. S'assurer de l'étanchéité de la canalisation exutoire de l'avaloir-grille ; le remplacement de cette canalisation est à prévoir par une canalisation acceptant les déformations (type PEHD, pas de PVC) ; il est également nécessaire de réaliser le rebouchage des fissures observées dans l'avaloir.

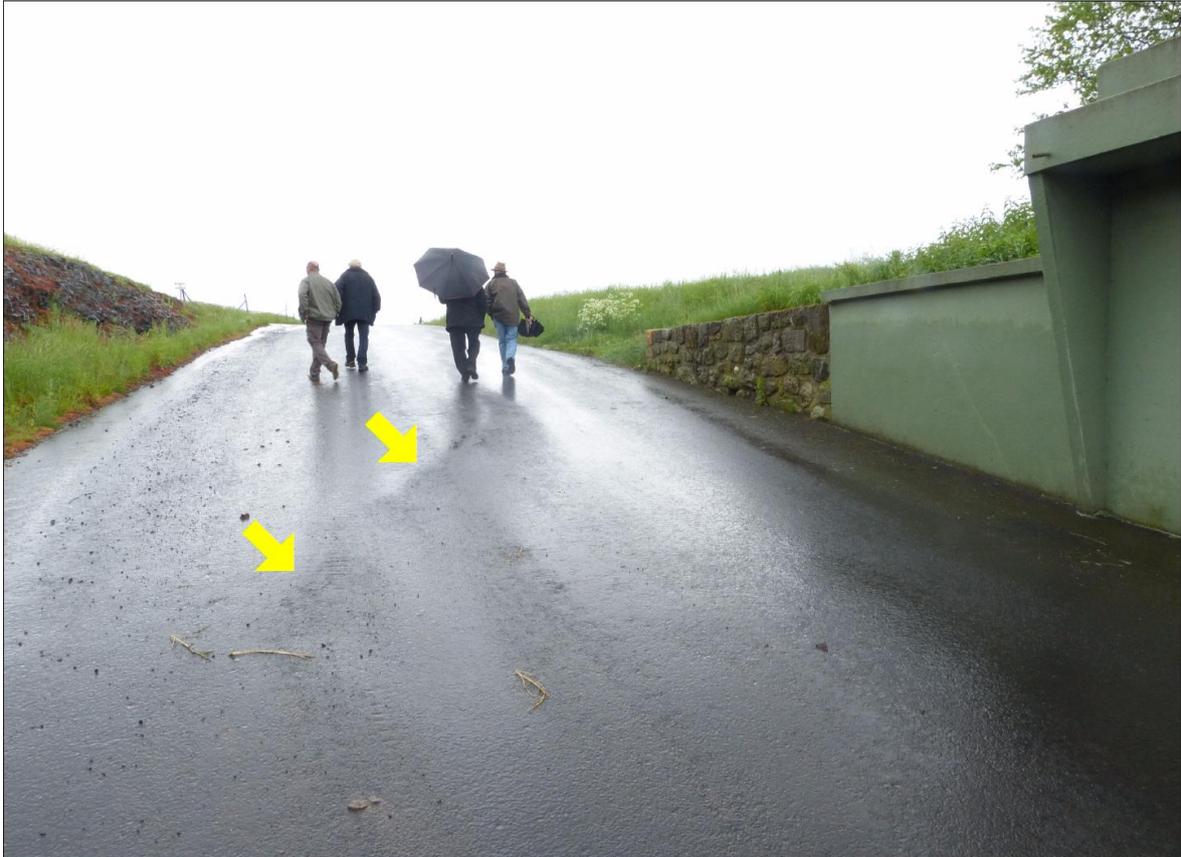
En remontant la rue de la Queuille, on constate que la chaussée subit un début d'affaissement, en particulier dans le secteur du château d'eau (cf. ill.12). A cet endroit, la rue est traversée par une conduite AEP qui aurait fui pendant plusieurs mois (voire années) avant d'être finalement réparée. La fuite avait entraîné la formation d'un trou dans la chaussée. La conduite AEP serait de conception ancienne (fonte datant de 1955) ; seule la fuite aurait été réparée et la conduite n'aurait pas été remplacée entièrement.

Illustration 12 : Léger affaissement de la chaussée devant le château d'eau (photo BRGM)

3. Contrôler l'étanchéité de la canalisation AEP de manière à être certain qu'elle ne fuit pas. Compte tenu de l'âge de cette canalisation, son remplacement est fortement recommandé à titre préventif (y compris sur le plateau sommital). Pour ce faire, il est également indispensable d'utiliser des matériaux acceptant les déformations.

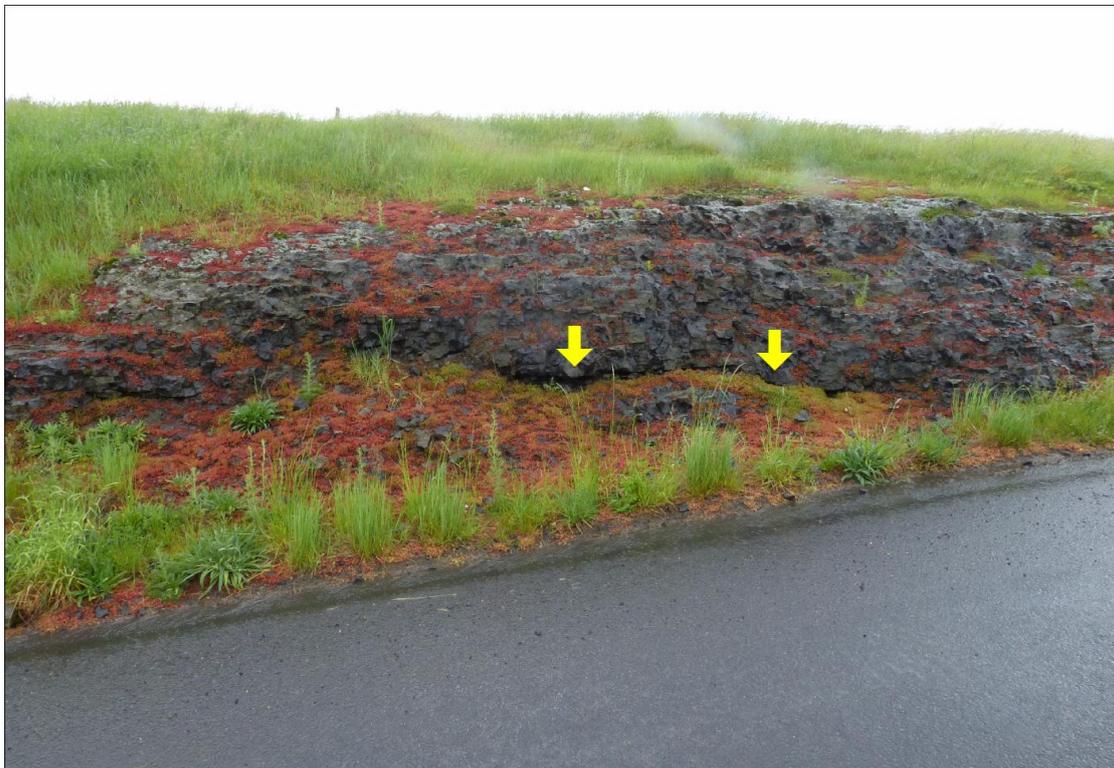
En face du château d'eau, Madame Letellier dit avoir remarqué un début de désaffleurement/sous-cavage de la coulée basaltique située sur le talus amont de la route (cf. ill.13).

Illustration 13 : Début d'affaissement du talus devant le château d'eau (photo BRGM)
