Rapport d'expertise :

Avis sur le dimensionnement d'ouvrages hydrauliques au droit du collège de Bandrélé

BRGM/RP-61292-FR

Juin, 2012

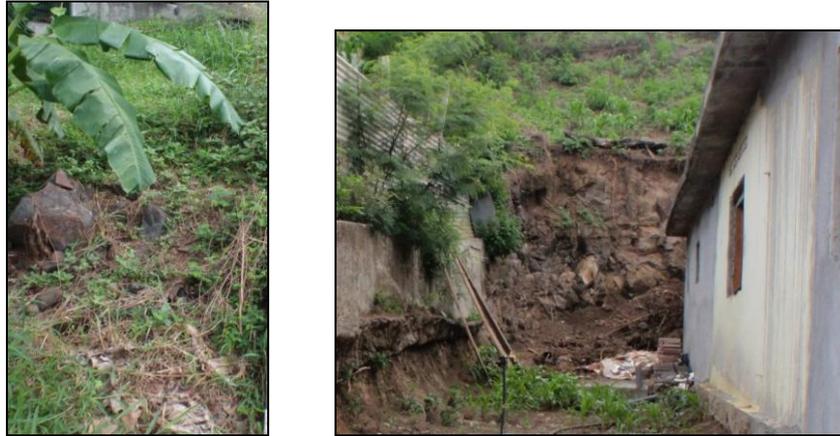
La géologie en pied de versant du secteur Sud présente des blocs épars de taille centimétrique à décimétrique dans un matériau meuble ocre (cf. Illustration 3). Ces matériaux correspondent à des colluvions à blocs. En partie sommitale, un affleurement mis à découvert par le terrassement d'une construction montre une coulée basaltique en place (cf. Illustration 3) avec différents stades d'altération (roche saine et saprolite). L'ensemble du relief correspondrait ainsi à une coulée de nature basaltique sur laquelle se sont déposées des colluvions à blocs.

Illustration 3 – A gauche, colluvions à blocs décimétriques observées dans le versant. A droite, coulée de basalte en place présentant différents stades d'altération. Photos BRGM

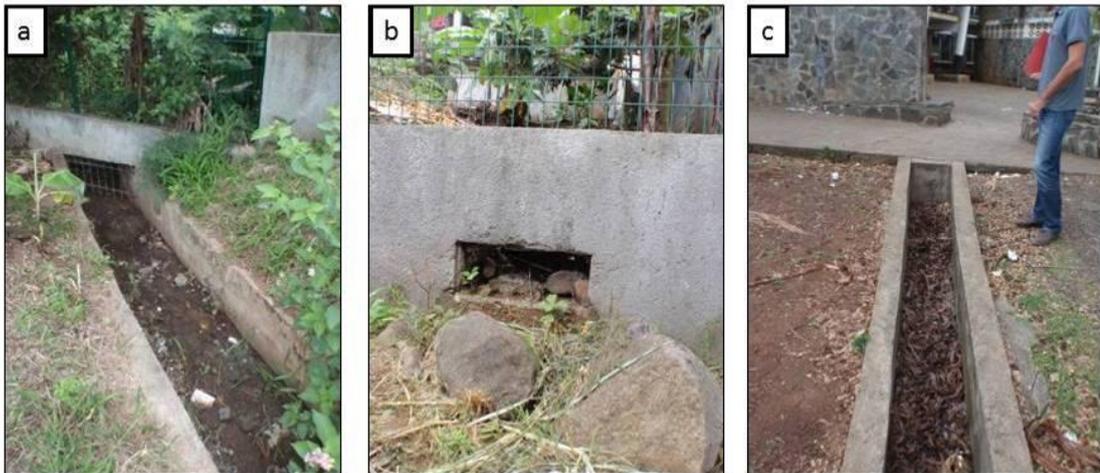
Des lacunes d'entretien des ouvrages hydrauliques (cf. Figure 2), le jour de la visite de terrain du 03/02/2012, avaient été relevées :

- Niveau d'atterrissement ;
- Obstruction d'exutoires par des blocs centimétriques ;
- Comblement de certaines portions des caniveaux par des végétaux.

Figure 2 - Niveau d'atterrissement observé au sein d'un caniveau (a). Exutoire de l'eau pluviale comblé (b) Caniveau rempli de terre et de feuilles (c).

Il est rappelé qu'il est indispensable d'effectuer un entretien régulier des ouvrages hydrauliques, particulièrement avant et pendant la saison des pluies, afin d'assurer une capacité maximale de ces derniers.

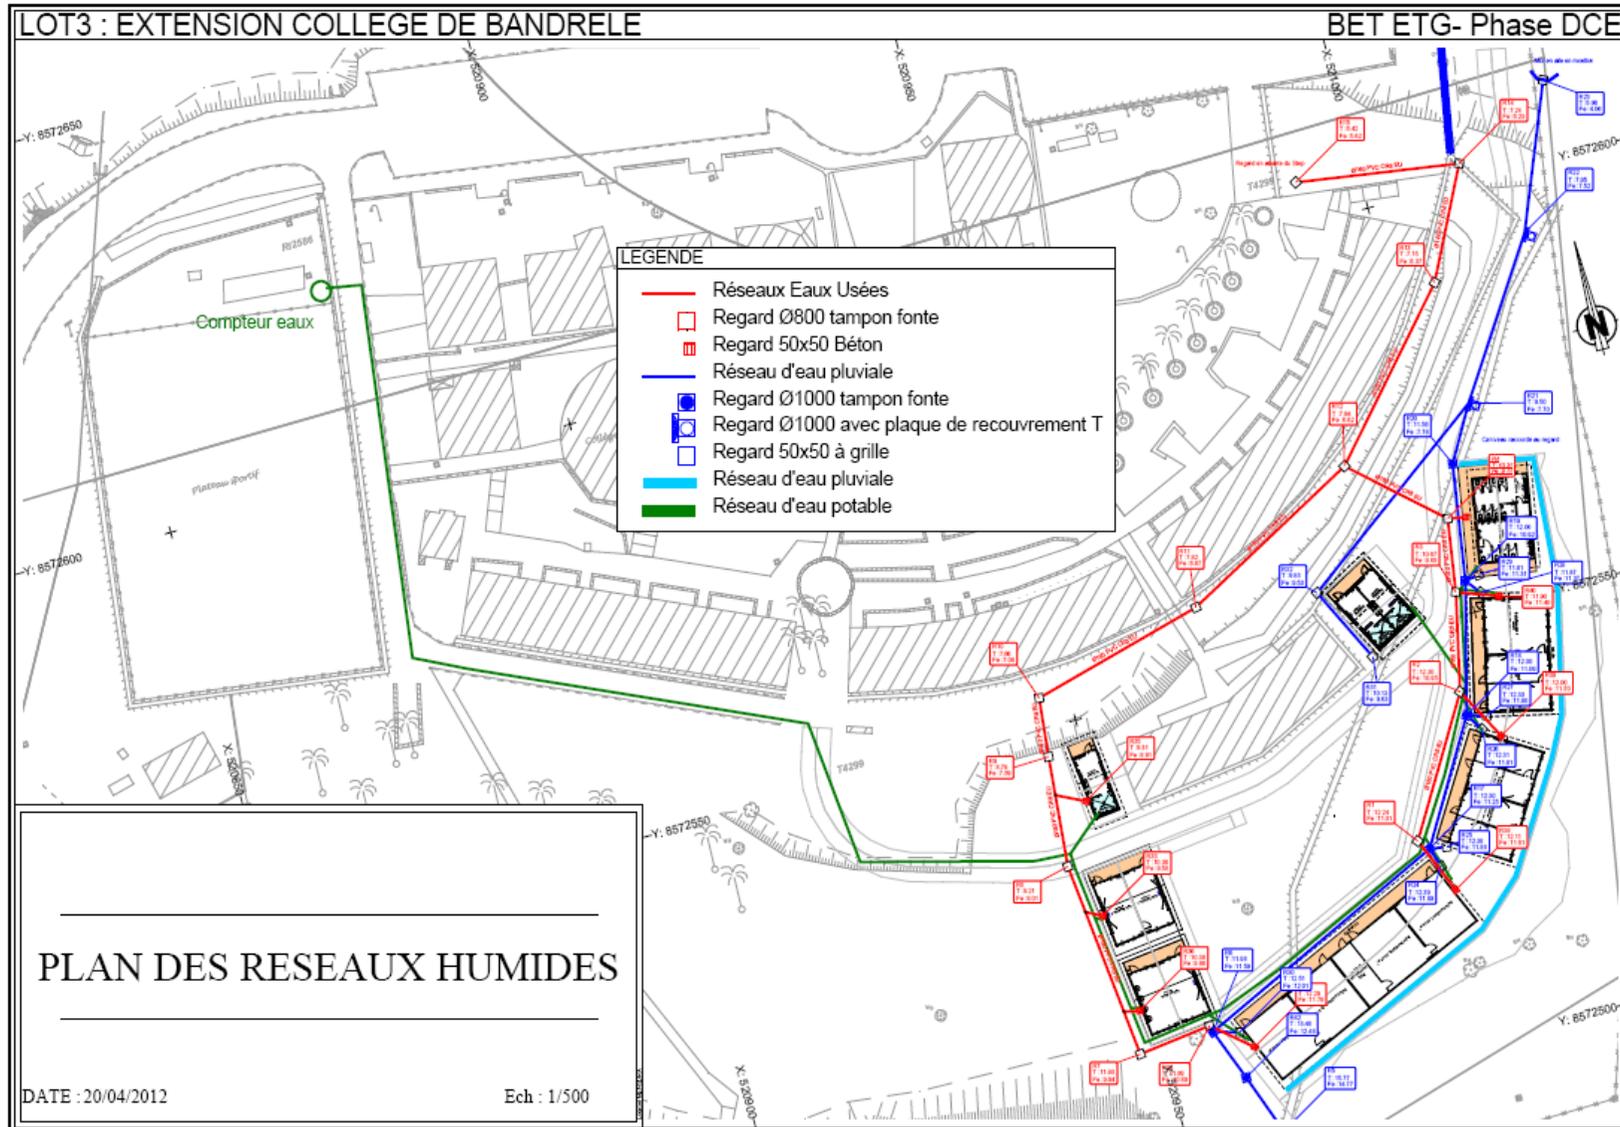
Le débit centennal obtenu est de $1,48 \text{ m}^3 \cdot \text{s}^{-1}$ en considérant que le secteur d'étude se situe en zone 1 (zone définie dans l'étude BRGM/RP-56881-FR). Un ouvrage de type canalisation proposé dans l'étude a ainsi pu être dimensionné, où ETG a considéré une pente de 1 % pour les ouvrages. Le diamètre minimal de l'ouvrage est de 0,79 m pour un débit de $1,48 \text{ m}^3 \cdot \text{s}^{-1}$. ETG a arrondi ce diamètre à 0,8 m, dimensionnant ainsi l'ouvrage pour un débit centennal de $1,55 \text{ m}^3 \cdot \text{s}^{-1}$.

Cependant, le coefficient de rugosité ($K = 90$) utilisé dans la formule de Manning-Strickler semble peu adapté aux ouvrages mis en place à Mayotte. Il serait judicieux de dimensionner l'ouvrage avec un coefficient de 70 permettant d'adopter une marge de sécurité (mauvaise qualité du béton, prise en compte des charriages et dépôts éventuels), ce qui donne un diamètre de 0,87 m. Dans la même optique, il est souligné que la mise en place de canalisations enterrées ne permet pas une bonne observation de son état d'entretien et serait en outre déconseillée.

Figure 4 - Localisation des ouvrages hydrauliques prévus pour l'extension du collège de Bandré. Extrait du rapport de ETG 2011 2609-HYD

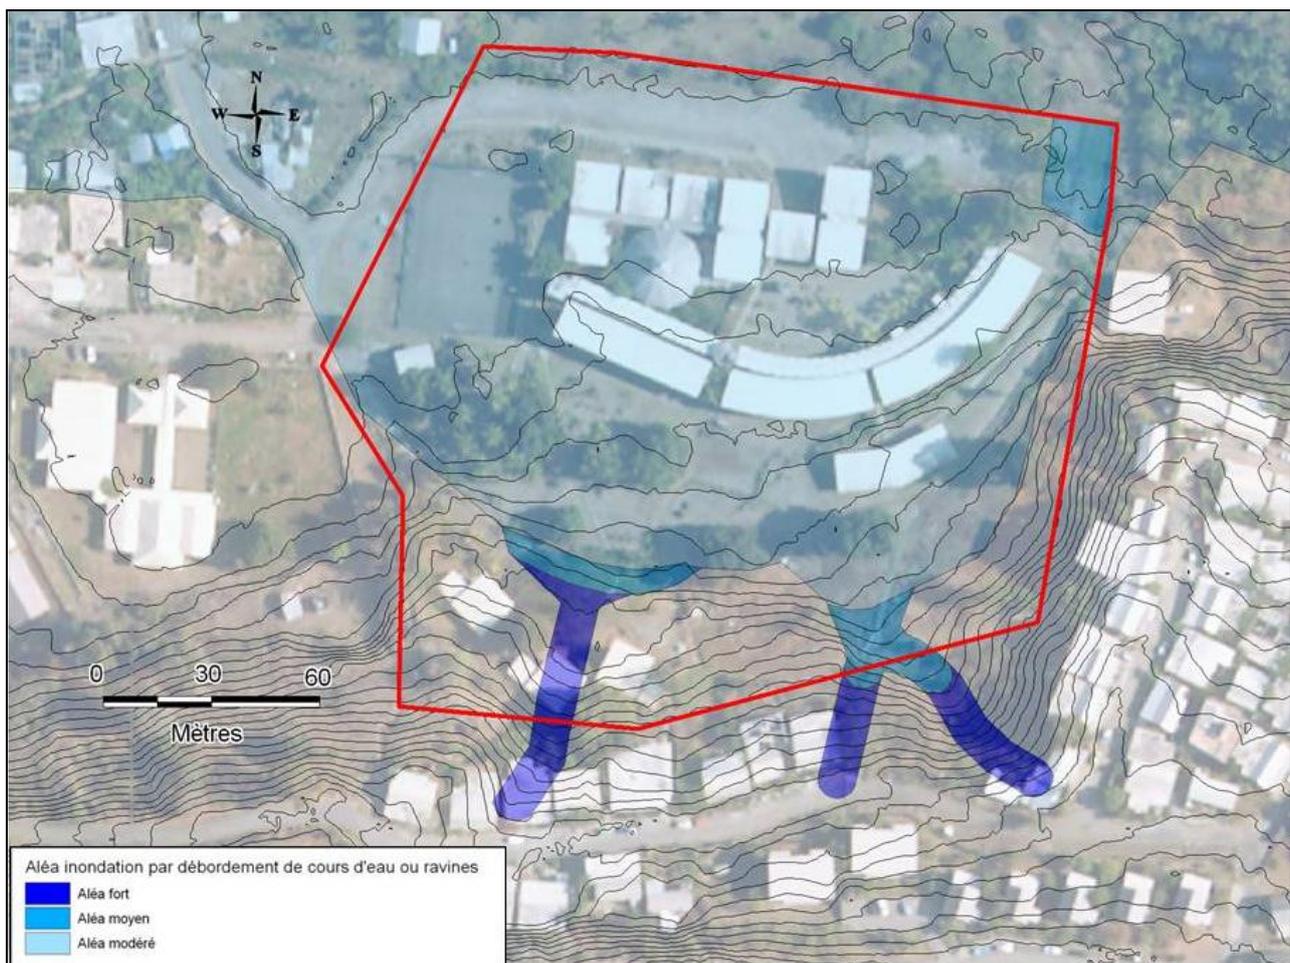
Les aménagements prévus pour la ravine Est sont correctement dimensionnés pour recevoir un débit centennal. Cependant, ils ne permettent pas de lever l'aléa inondation au droit du collège (cf. Figure 5). En effet, le contexte mahorais ne permet pas d'assurer une capacité maximale résiduelle des ouvrages. Un risque fort d'obstruction des caniveaux est à envisager, entraînant un risque de débordement. Par ailleurs, le BRGM rappelle le manque d'entretien évident des ouvrages hydrauliques existants au droit du collège constaté le jour de la visite de terrain du 03 février 2012 (cf. Figure 2).

En revanche, aucun aménagement supplémentaire et correctement dimensionné pour un débit centennal n'est pour le moment programmé ou n'existe concernant la ravine Ouest. Lors d'un événement pluvial, l'eau va avoir tendance à s'accumuler au sein du collège. L'aléa faible inondation au niveau de zone basse sera par conséquent conservé malgré les aménagements concernant la ravine Est. Le zonage des aléas pour ce secteur central pourrait être éventuellement levé sous réserve d'aménager la ravine Ouest et Est pour des événements d'occurrence centennale, en s'assurant qu'aucune autre arrivée d'eau n'existe. En revanche, un aléa faible inondation sera dans tous les cas maintenu au droit des aménagements hydrauliques avec une zone tampon de 5 m de part et d'autre de l'axe d'écoulement. Il faudra également veiller à ce que les eaux de la ravine Ouest ne puissent pas être redirigées vers les ouvrages hydrauliques en projet sur la ravine Est.

Figure 5 - Précision des aléas en situation après-projet. Zonage prévisionnel. Fond orthophotos IGN. Courbes de niveau 1 m

Un aléa fort inondation sera également maintenu dans tous les cas dans les parties amont des axes d'écoulement en raison des fortes pentes observées conférant de vitesses importantes aux eaux canalisées. De ce fait, il est conseillé de mettre en place un système de canalisation en marches d'escalier dans les parties amont afin de limiter ces vitesses. Egalement, l'aléa moyen inondation établissant une transition entre l'aléa fort et faible, serait précisé en vue de tenir compte de l'impact des aménagements sur les vitesses d'écoulement. En effet, l'eau en étant canalisée prendra de la vitesse puisqu'il n'y aura pas d'obstacle à l'écoulement.
