Rapport d'expertise :

Diagnostic de désordres apparus au n°4773, rue Marcel Lheureux à Saint-Omer-Capelle (62)

BRGM/RP-61395-FR

Juillet 2012

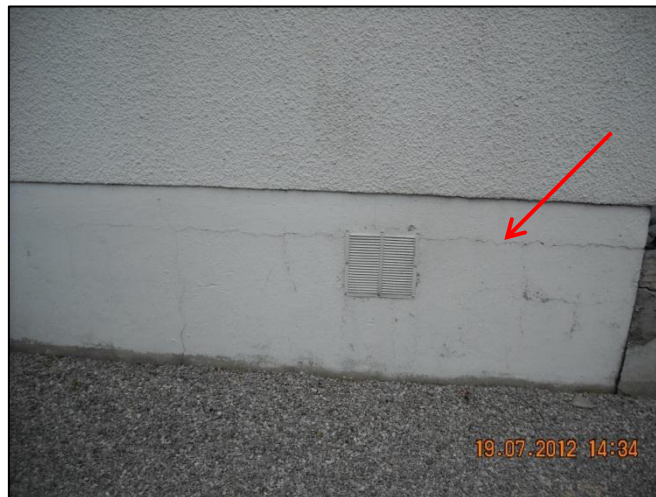
Figure 8 : Façade sud-ouest de la maison : fissure horizontale au sommet du vide sanitaire

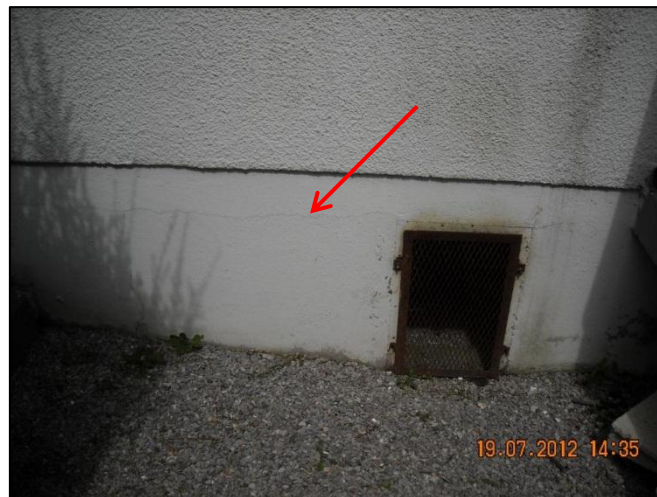
Figure 9 : Façade sud-ouest de la maison : fissure horizontale au sommet du vide sanitaire

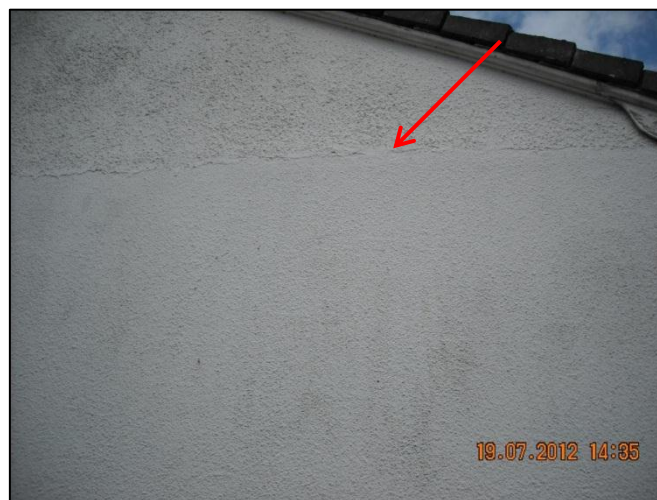
Figure 10 : Façade sud-ouest de la maison : fissure horizontale au sommet du rez-de-chaussée

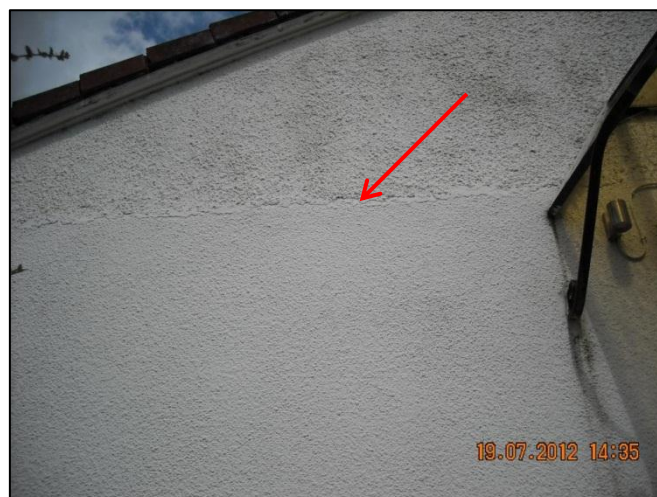
Figure 11 : Façade sud-ouest de la maison : fissure horizontale au sommet du rez-de-chaussée

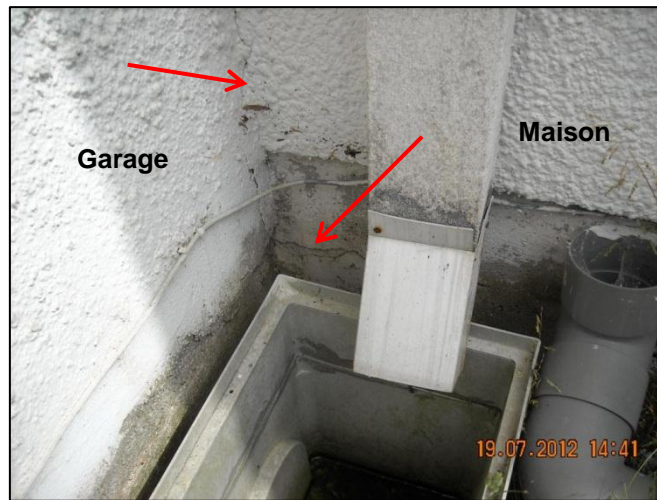
Figure 12 : Façade nord-ouest : fissures verticale et horizontale entre la maison et le garage

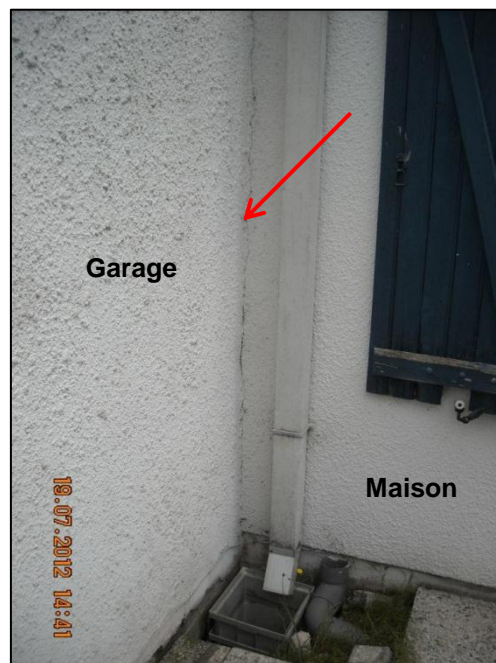
Figure 13 : Façade nord-ouest : fissure verticale entre la maison et le garage

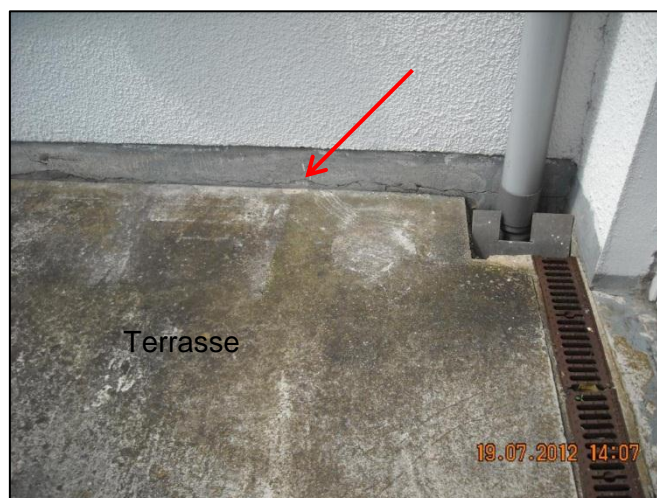
Figure 14 : Fissure horizontale en bas du mur sud-est de la maison

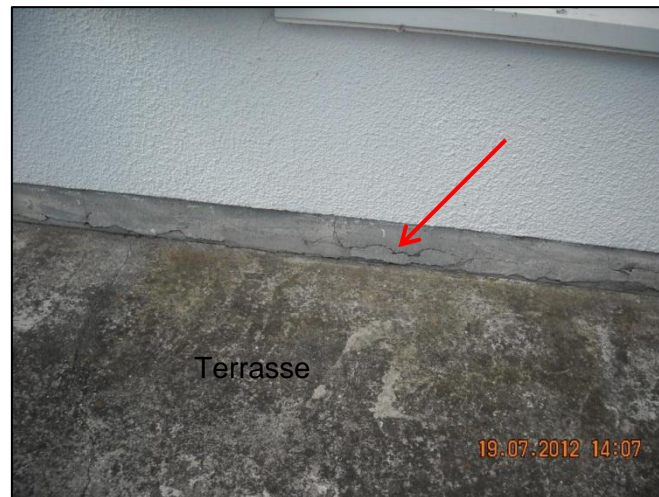
Figure 15 : Fissure horizontale en bas du mur sud-est de la maison

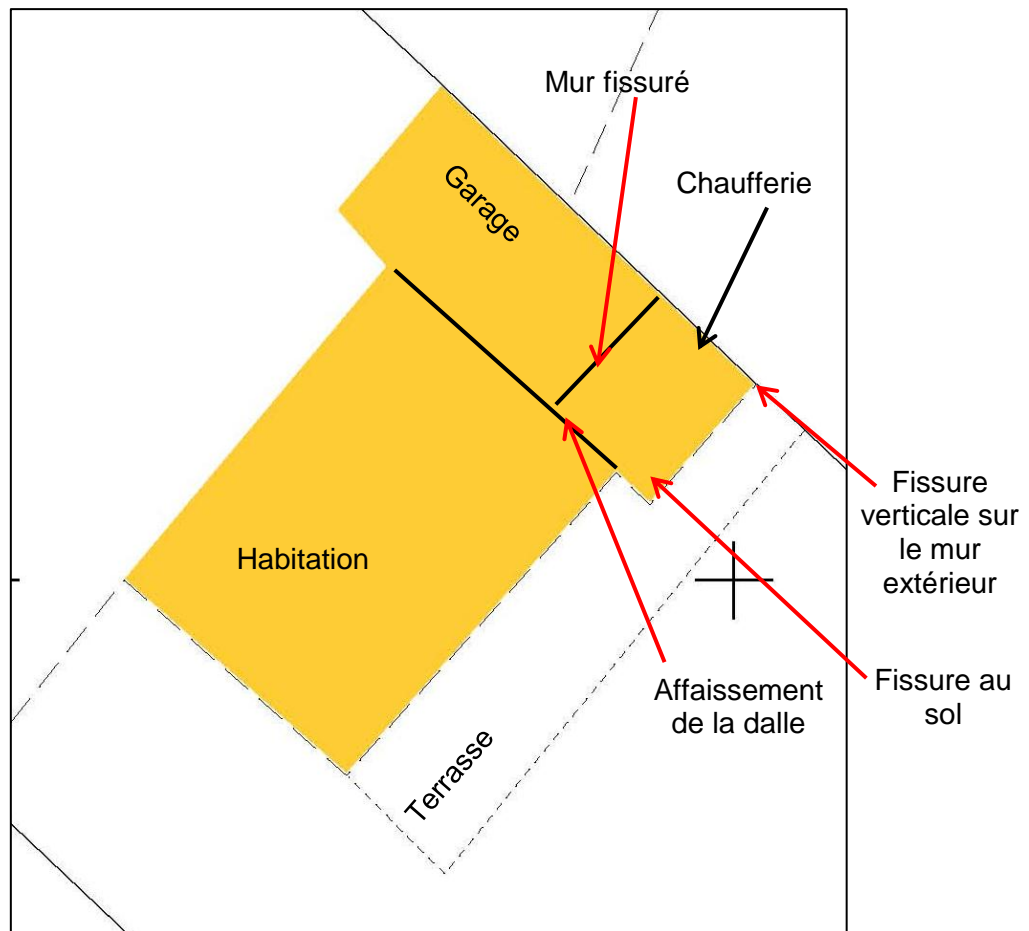
- Une fissure verticale fermée en extérieur au coin Est du garage (Figure 17).
- Une fissure fermée sur le sol au coin sud du garage.
- Des fissures ouvertes obliques sur le mur séparant la partie garage de la partie chaufferie, pouvant atteindre jusqu'à 1,5 cm d'ouverture (Figure 18, Figure 19, Figure 20 et Figure 21).
- Un affaissement de la dalle (Figure 22).

Figure 16 : Localisation schématique des désordres observés dans le garage sur un extrait du plan cadastral présenté en figure 7

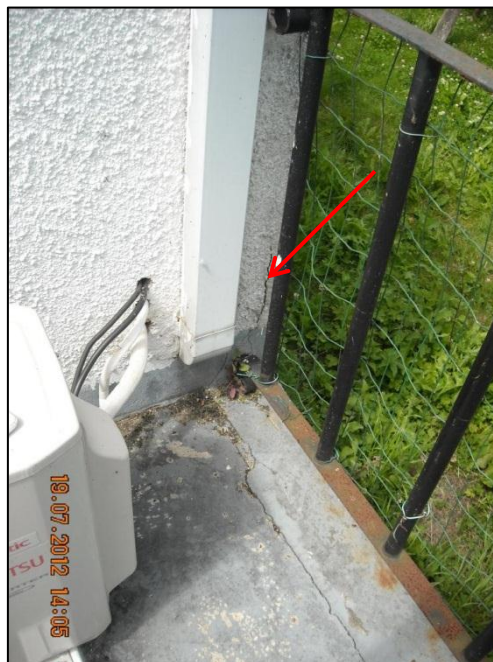
Figure 17 : Fissure fermée verticale au niveau du coin Est du garage

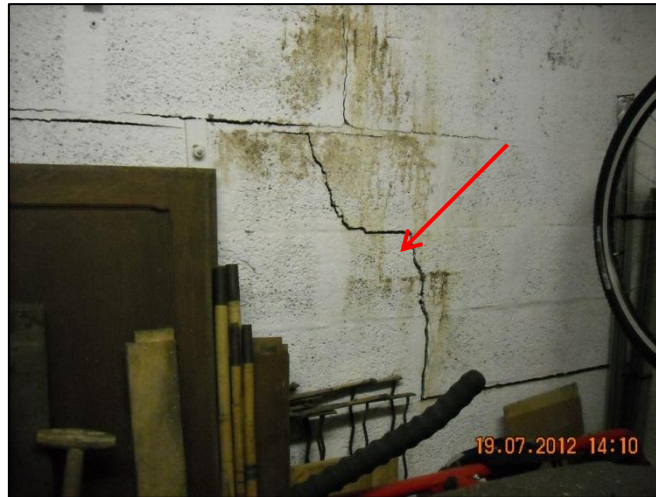
Les fissures visibles à l'intérieur du garage, au niveau du mur séparant le garage de la chaufferie, sont ouvertes jusqu'à 1,5 cm au maximum.

Figure 18 : Fissure ouverte sur le mur séparant la chaufferie du garage (côté garage)

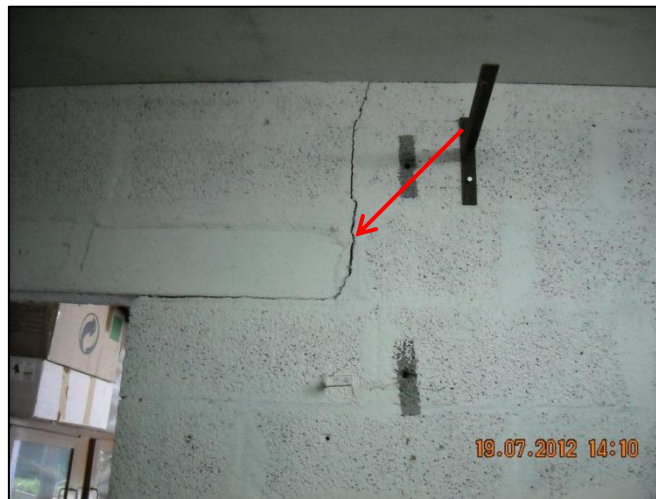
Figure 19 : Fissure ouverte sur le mur séparant la chaufferie du garage (côté garage)

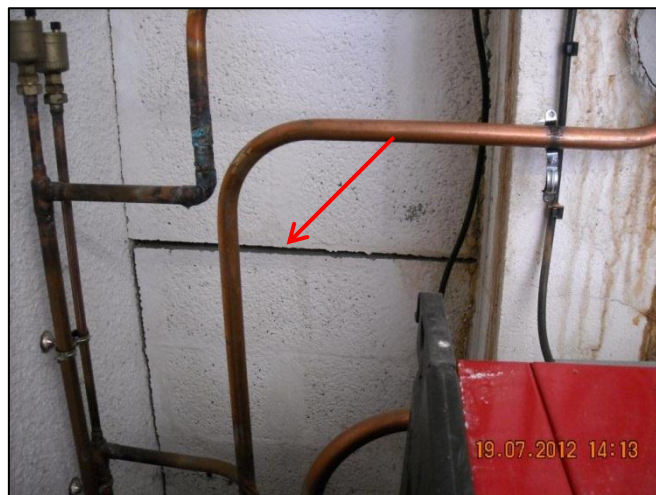
1,5 cm
d'ouverture

Figure 20 : Fissure ouverte sur le mur séparant la chaufferie du garage (côté chaufferie)

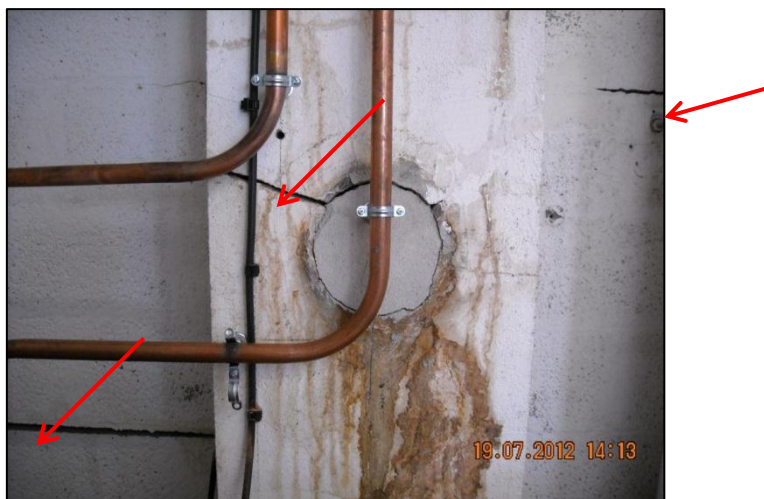
Figure 21 : Fissure ouverte sur le mur séparant la chaufferie du garage (côté garage)

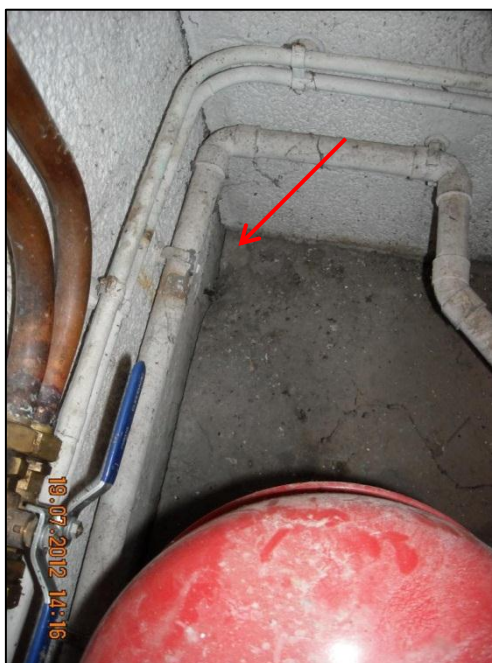
Figure 22 : Affaissement de la dalle dans la chaufferie

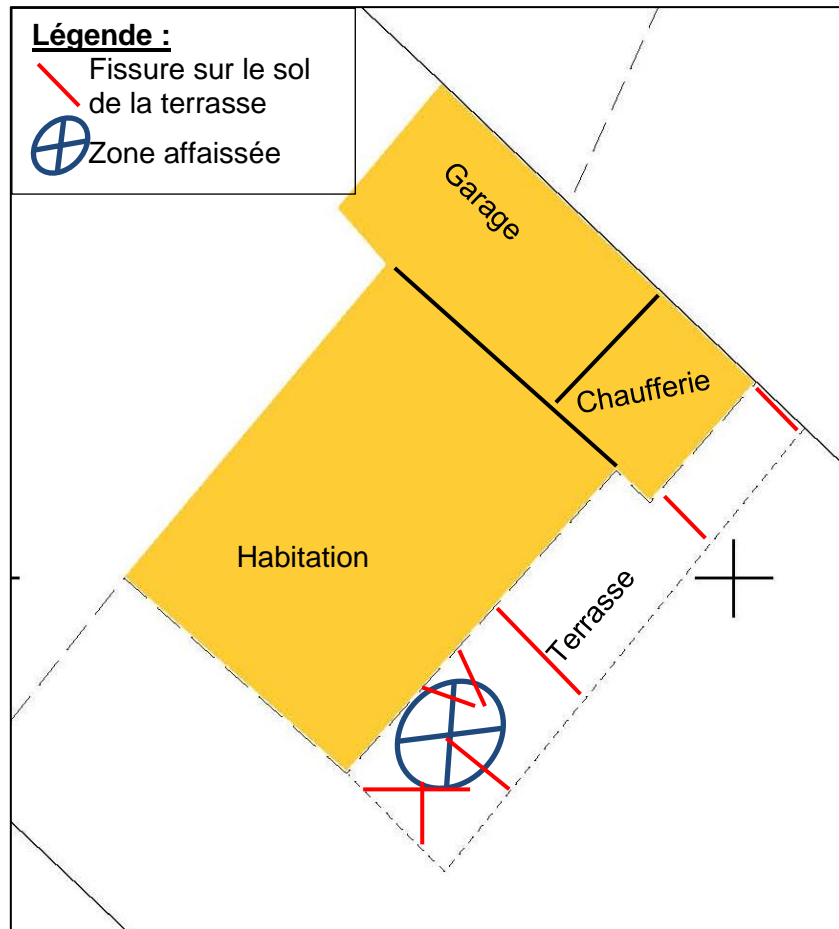
- Une fissure horizontale le long de la dalle de la terrasse. Cette fissure est fermée sur le côté sud-est et ouverte jusqu'à 4 cm au coin sud (Figure 24, Figure 25, Figure 26 et Figure 27).
- Deux fissures fermées sur le sol de la terrasse à côté de la chaufferie (Figure 28 et Figure 29).
- Des fissures fermées sur le sol et un affaissement de 7 cm du sol de la terrasse dans la partie sud (Figure 30 et Figure 31)

Figure 23 : Localisation schématique des désordres observés sur la terrasse sur un extrait du plan cadastral présenté en figure 7

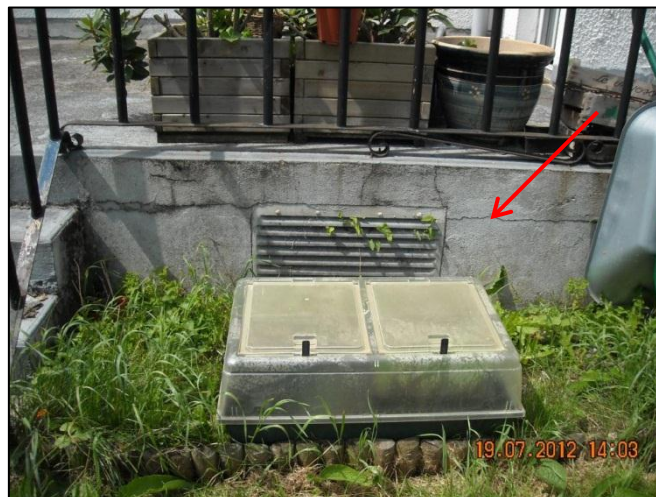
Figure 24 : Fissure horizontale fermée le long de la dalle de la terrasse (côté sud-est)

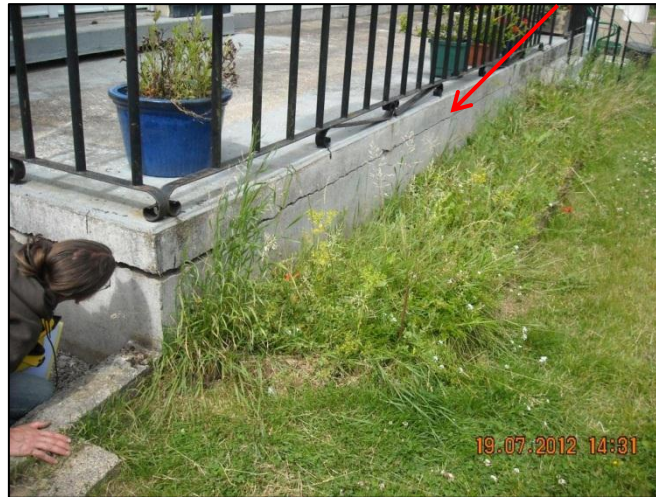
Figure 25 : Fissure horizontale fermée le long de la dalle de la terrasse (côté sud-est et coin sud)

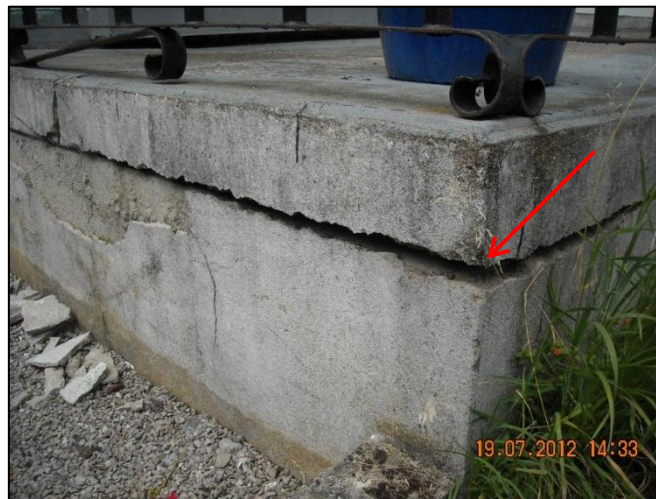
Figure 26 : Fissure horizontale fermée le long de la dalle de la terrasse (coin sud)

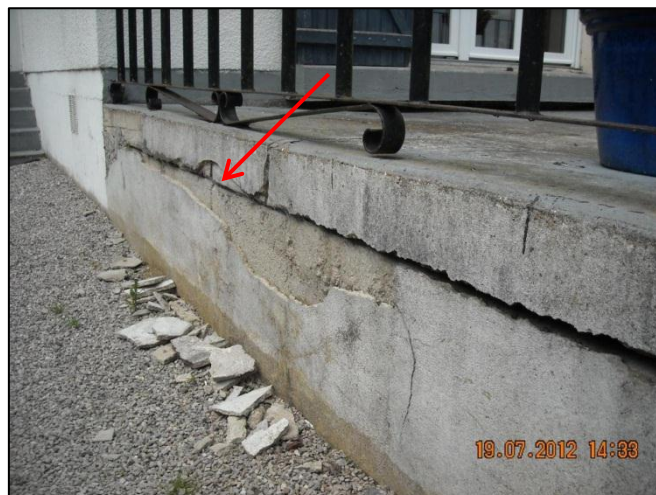
Figure 27 : Fissure horizontale fermée le long de la dalle de la terrasse (côté sud-ouest)

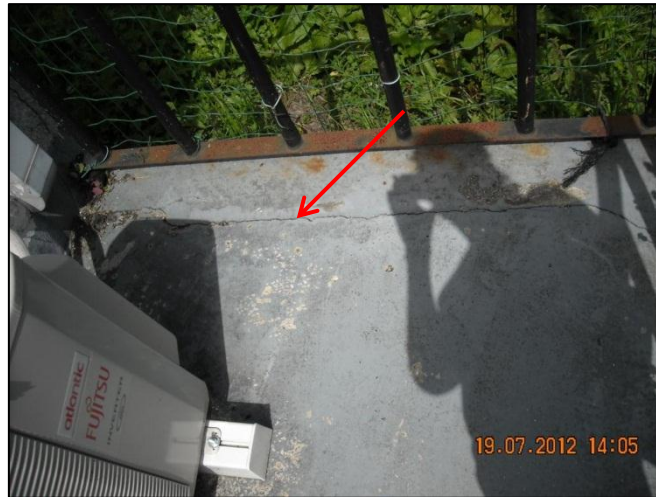
Figure 28 : Fissure sur le sol de la terrasse près de la chaufferie, au coin nord-est de la terrasse

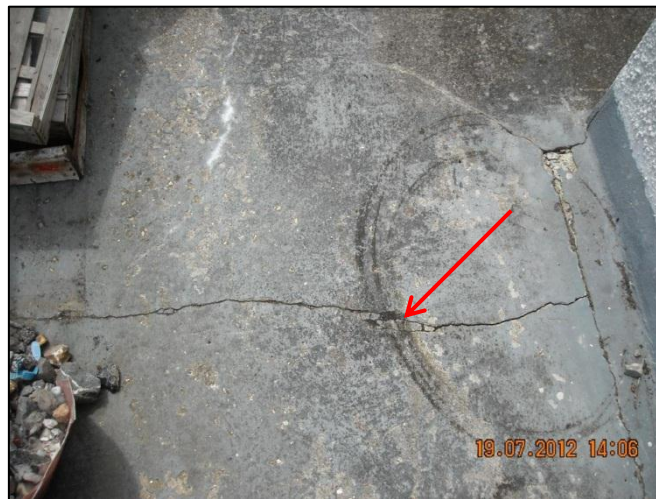
Figure 29 : Fissure sur le sol de la terrasse près de la chaufferie

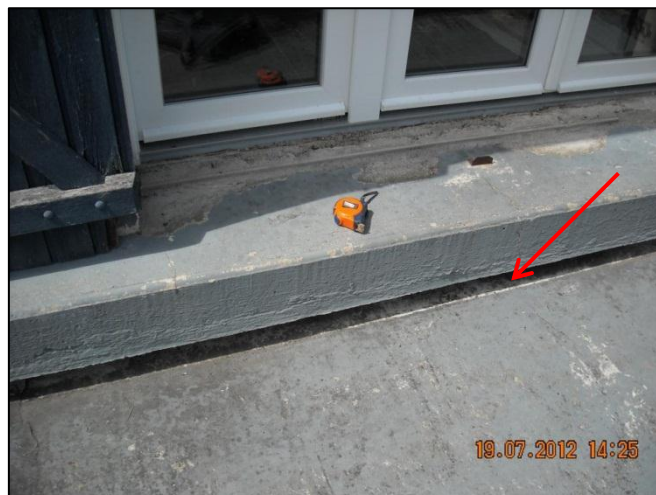
Les fissures visibles sur la terrasse sont fermées par endroit et ouvertes jusqu'à 4 cm au coin sud. La terrasse présente également un affaissement local de 7 cm.

Figure 30 : Affaissement de la terrasse

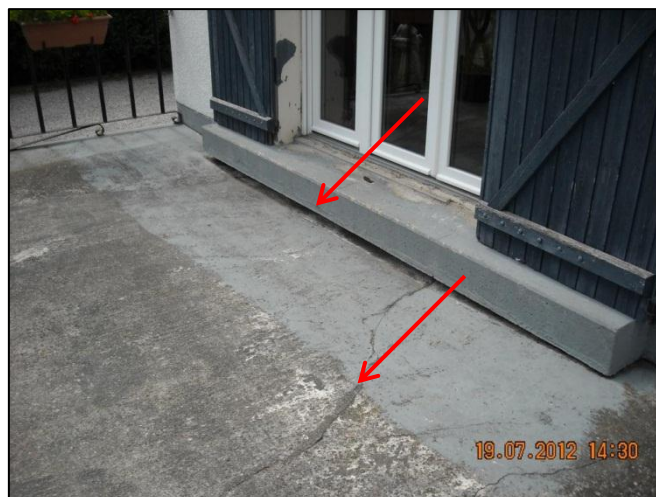
Figure 31 : Affaissement de la terrasse et fissures au sol
