# Rapport d'expertise :

# Expertise de blocs rocheux menaçant le village de Passi-Kéli

**BRGM/RP-61554-FR**

Septembre, 2012

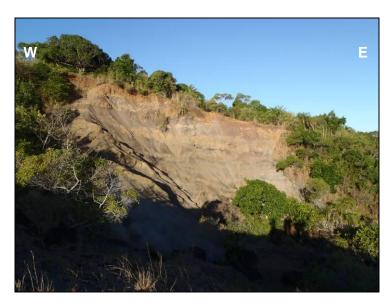
Le relief Mronabéja est constitué d'une alternance de coulées (cf. Figure 5), de niveaux scoriacés ainsi que de brèches volcaniques. L'ensemble de ces formations géologiques est fortement altéré, conséquence du régime tropical de l'île. Cette altération confère aux formations une forte composante argileuse facilement érodable et des caractéristiques géotechniques médiocres. Le ruissellement des eaux pluviales sur ces formations génère une forte érosion régressive et le lessivage des formations.

Figure 5 – Affleurement de formations volcaniques altérées sur le versant Sud du Mronabéja.

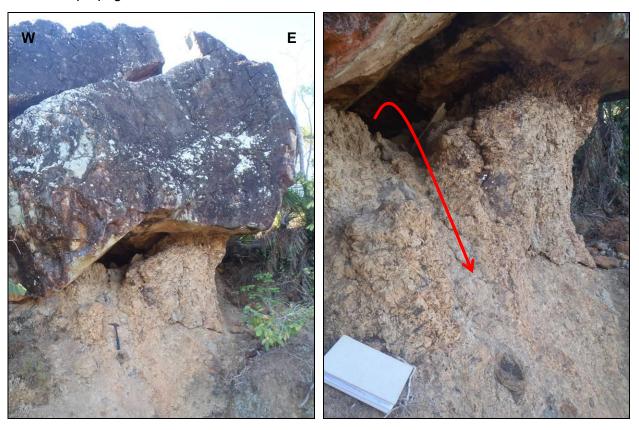
Le premier bloc expertisé, Bloc 1, est situé sur le versant Sud du Mronabéja (cf. Figure 3). Il a une forme assez allongée qui pourrait limiter sa propagation vers l'aval en cas de basculement. En revanche, il repose sur des formations fortement altérées, déstructurées et donc très friables. Ce soubassement a été lessivé et creusé par le ruissellement des eaux pluviales. On observe également un axe d'écoulement en dessous du bloc à l'interface du bloc et de son soubassement (cf. Figure 6).

Figure 6 - A gauche, vue aval du Bloc 1 reposant sur des formations très altérées et fissurées. A droite, formations altérées sous le bloc 1 présentant un creusement et des traces de ruissellement. Les eaux de ruissellement qui arrivent de la partie amont s'écoulent sous le bloc et ressurgissent à cet endroit (flèche rouge).

Il apparaît donc nécessaire d'éliminer les blocs situés dans le versant, soit en les détruisant in-situ, soit en provoquant volontairement leur chute vers l'aval.

Pour la première solution, les difficultés d'accès au site (pas de pistes d'accès) et Mayotte ne disposant pas de moyens d'héliportage suffisant, la fragmentation par explosif semble difficilement applicable. Il sera nécessaire de prévoir un traitement par des méthodes légères (manuelles) en fragmentant les blocs sur place. Cette intervention nécessitera d'analyser l'impact des blocs au niveau du village en cas de chute.

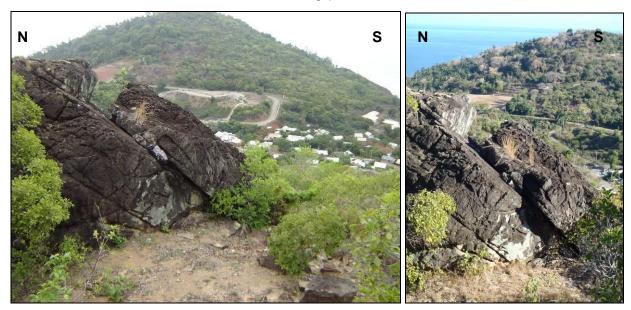
La partie supérieure du bloc s'est délitée selon un plan de glissement montrant un décalage de quelques dizaines de centimètres mais qui ne semble pas s'être déplacée depuis 2005 (cf. Figure

7). A noter que le plan de glissement est dans le sens de la pente, ce qui accentue le risque de chute et de propagation vers l'aval.

Figure 7 – Vue vers le Sud du bloc 1 (à gauche en 2005, à droit en 2012). On aperçoit en bas le village de Passi Kéli.

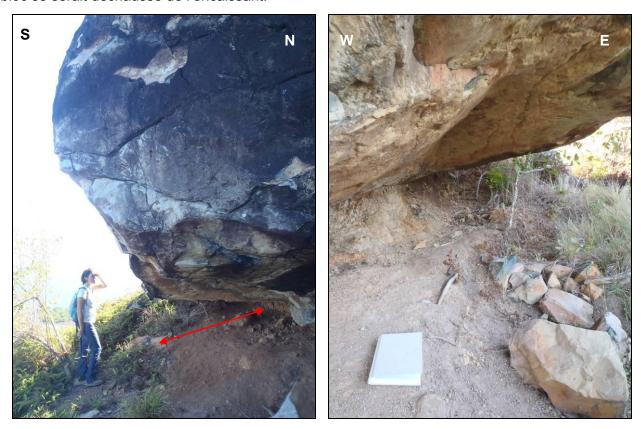
Le second bloc, Bloc 2, se situe à une trentaine de mètres au-dessus du premier (cf. Figure 3). Celui-ci est de forme arrondie, ce qui favoriserait sa prise de vitesse dans la pente en cas de basculement. Le soubassement de ce bloc est décapé sur plus d'un mètre sous le bloc. La poursuite de ce lessivage pourrait déclencher le basculement du bloc (cf. Figure 8). Son basculement pourrait être également provoqué par la chute d'un plus petit bloc provenant de l'amont. En revanche, sa partie Ouest repose sur un autre bloc qui peut potentiellement bloquer son glissement.

Il a été noté que la partie amont du bloc présente une patine plus claire qui laisse entendre que le bloc se serait déchaussé de l'encaissant.

Figure 8 – Photographies du bloc 2. On note le recul de son soubassement d'environ 1,5 m (flèche rouge).

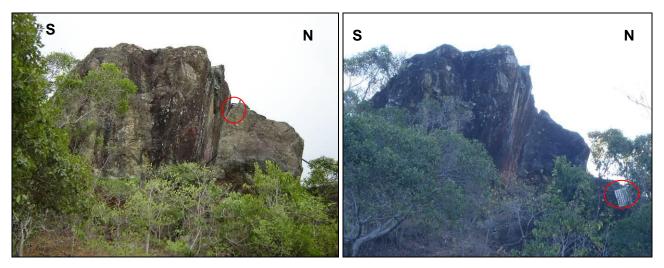
La partie sommitale du relief est composée d'un massif de phonolite qui se débite en blocs plurimétriques (cf. **Erreur! Source du renvoi introuvable.**). Au niveau de la partie nord de ce massif, un méga-bloc se sépare largement de l'ensemble, il constitue un risque de chute.

Figure 9 – Photographies du Bloc 3 au sommet du Mronabéja. A gauche, photographie de 2005. A droite, photographie de 2012. Borne géodésique entourée en rouge qui sert d'échelle.

La base de ces blocs est caractérisée par des roches fracturées peu altérées (cf. Figure 10). D'après la note de 2005, la borne géodésique était située dans la fissure qui témoignerait d'une instabilité récente (cette borne est actuellement dans la végétation). D'après les photographies de 2005 et celles de 2012, il ne semble pas y avoir eu de déplacement du bloc Nord.

Par ailleurs, sa localisation et la topographie indique qu'en cas d'instabilité il se dirigerait sur le flanc Nord du Mronabéja, et donc ne constituerait à priori pas une menace directe pour le village de Passi-Kéli. Toutefois, son suivi est indispensable aux vue de l'expansion démographique de l'ile, des habitations pourraient en effet se développer en contre-bas du flanc Nord.

Concernant les blocs en partie sommitale, un diagnostic annuel est recommandé afin de suivre leur évolution après chaque saison des pluies (affouillement à la base, altération du substratum...).
